RELATÓRIO – 2ª MEDIÇÃO

**OBRA: EXECUÇÃO DE OBRA DE CONSTRUÇÃO DO IMÓVEL PARA A VARA DO
TRABALHO DE DOIS VIZINHOS**

CONTRATADA: CONSTRUTORA DINÂMICA LTDA

TP 03/2018 - Contrato 81/2018 Empenho Inicial - 2018NE0002966	Relatório - 2ª Medição [KLS/CHS] Obra Nº 61 NAO	Página 1 de 17
--	--	----------------

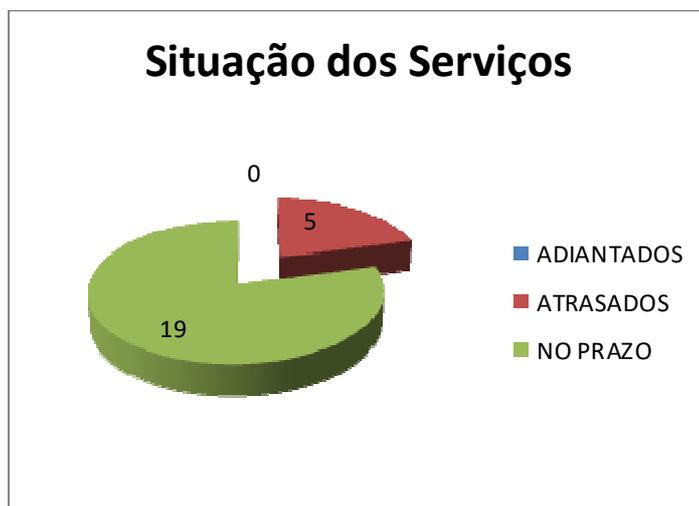
Gráfico 1. Fonte: Tabela 1

O Gráfico 1, abaixo, mostra a quantidade de itens adiantados, atrasados e dentro do prazo, em relação à etapa atual, tendo em vista o cronograma vigente da obra.

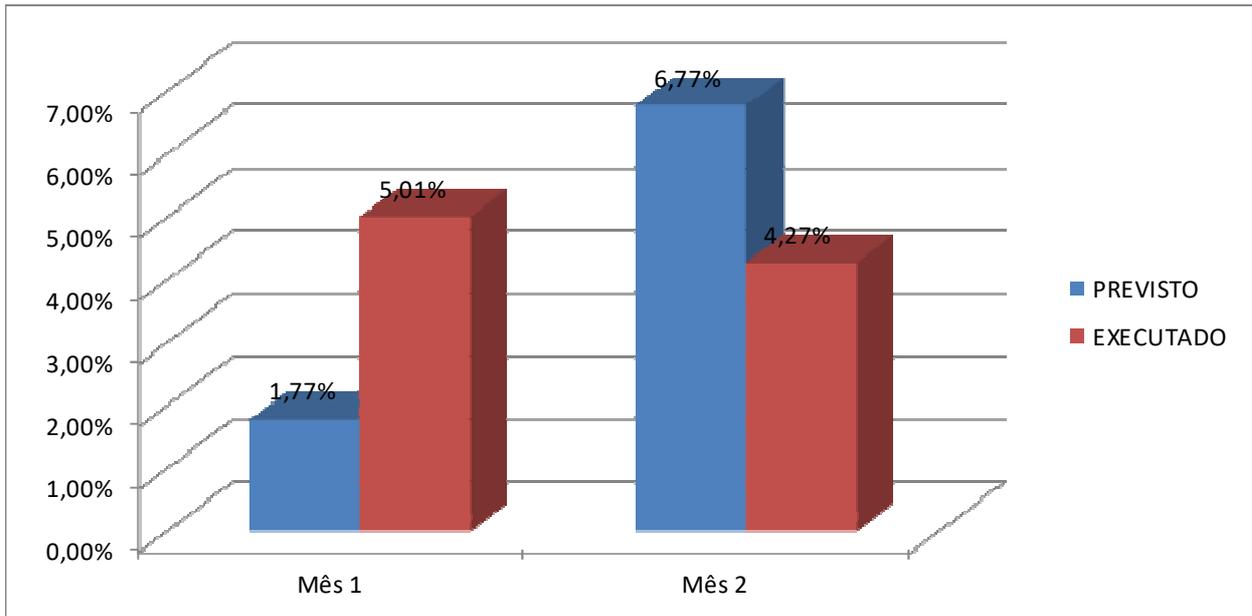
Gráfico 2. Fonte: Planilha de medição

O gráfico 2, abaixo, retrata o desempenho geral da obra, mensalmente, comparando o total previsto com o total executado, etapa por etapa.

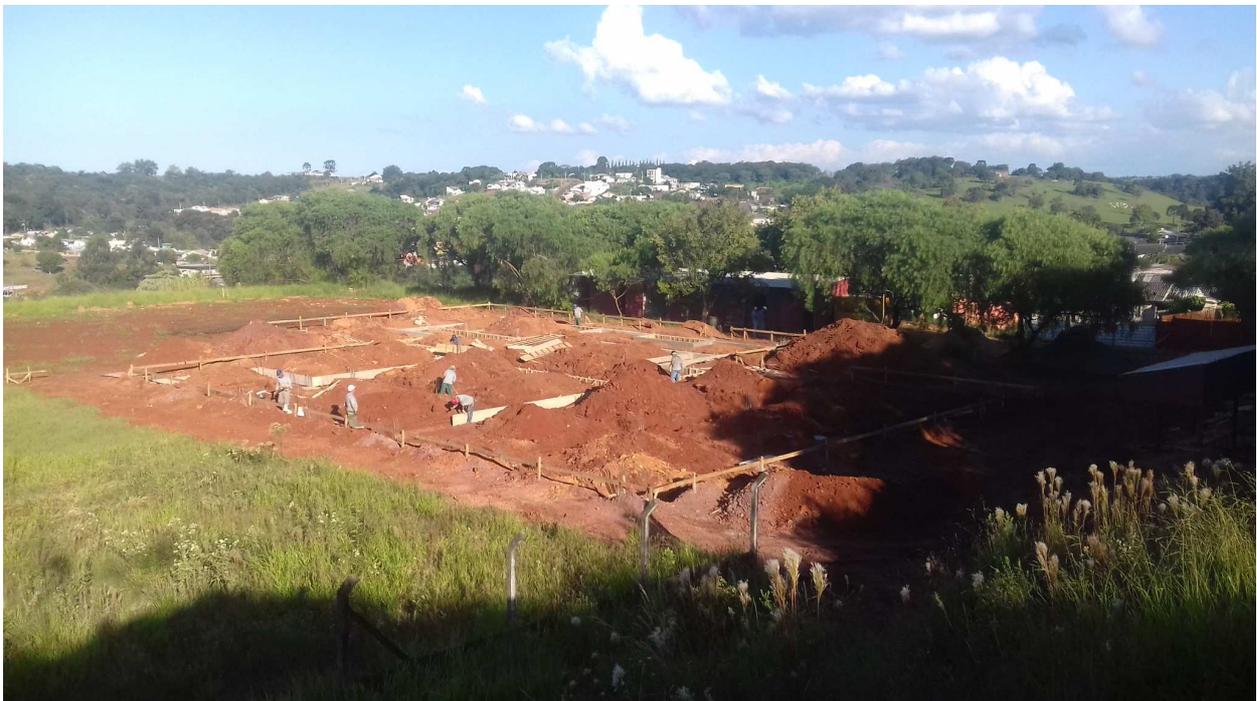
Figura 1 – Visão geral do canteiro de obra

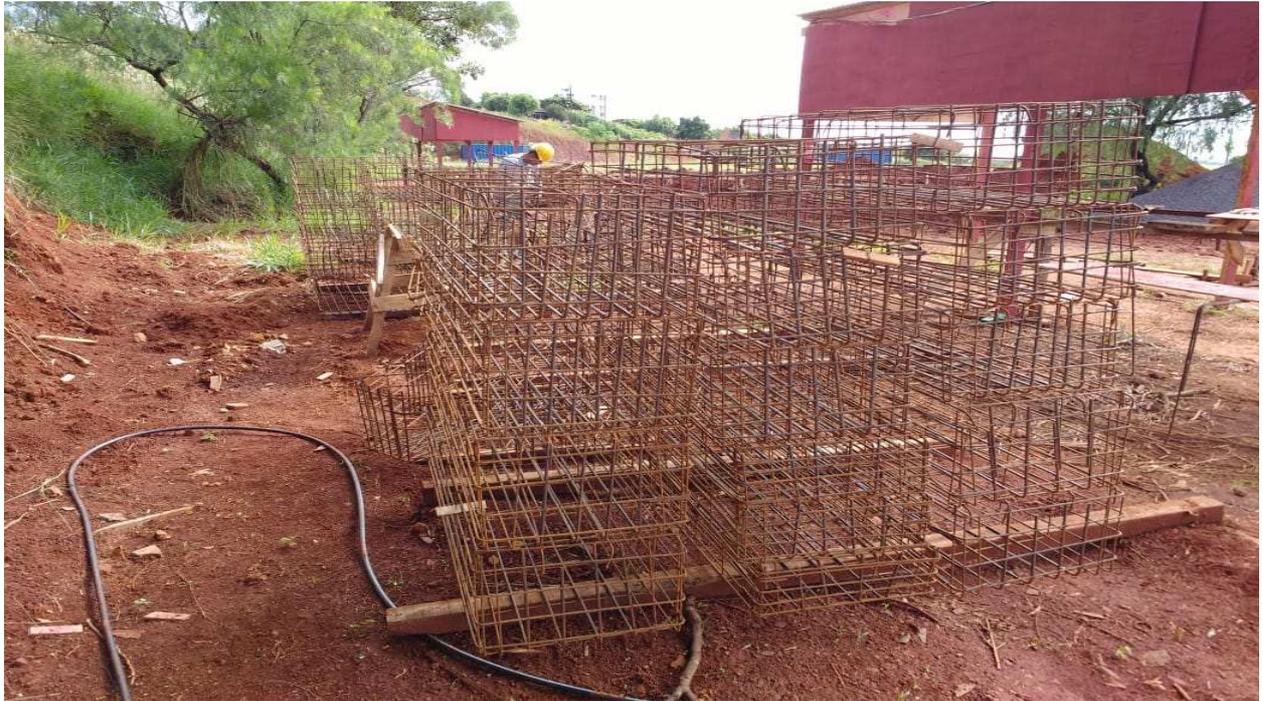
Figura 2 – Armaduras dos blocos de fundação, antes da colocação na caixaria

Nesta etapa, a contratada cortou e montou todas as armaduras dos blocos de fundação. Após a concretagem dos mesmos, a contratada desmoldou todos os blocos. O resultado obtido foi bastante satisfatório, pois após a desforma, não se observa a presença de "bicheira" ou qualquer outra patologia executiva.

A contratada fez uso e armaduras em aço CA-60, com diâmetro de 5mm, nas armaduras de pele, distribuição e de cintamento de blocos, conforme apresentado no projeto estrutural e conferido pela fiscalização (que só liberou concretagem após a conferência de cada unidade).

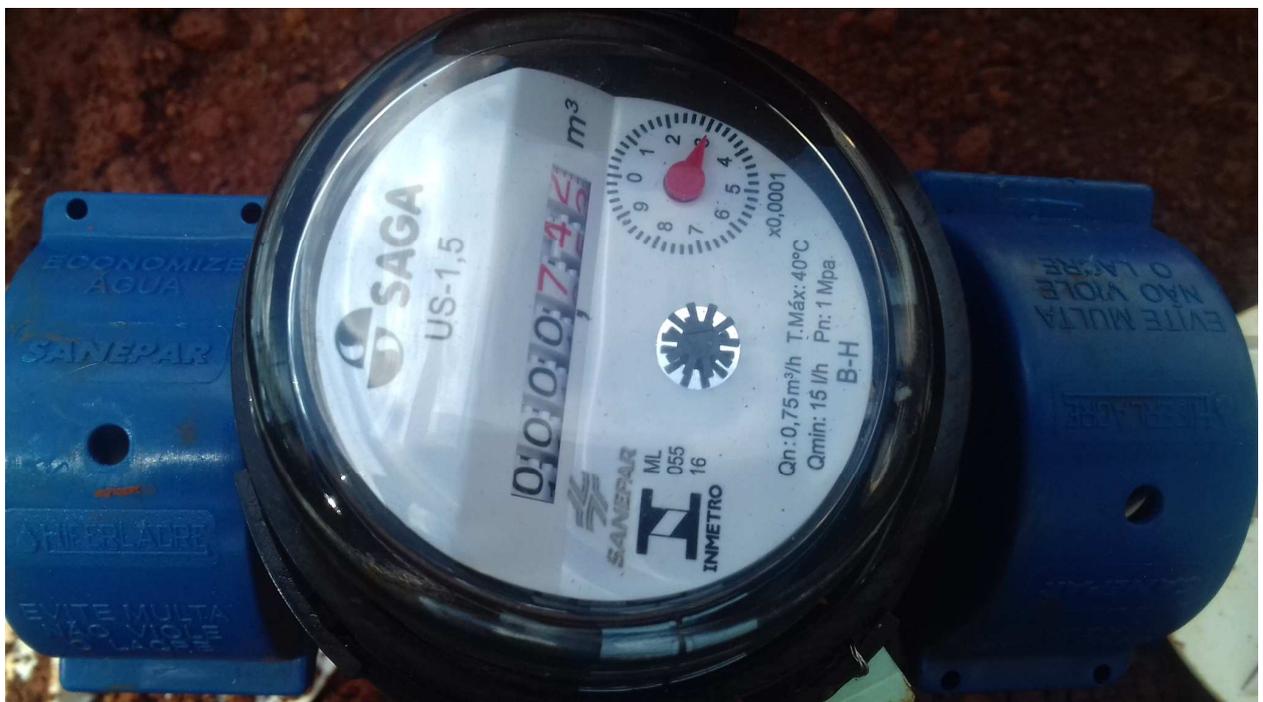
Figura 3 – Detalhe do hidrômetro, após a extensão da rede de água por parte da concessionária (fato ocorrido somente nesta etapa)

A contratada instalou o hidrômetro, na entrada de água, que foi estabelecida nesta etapa.

Conjuntamente com a instalação do hidrômetro foi também fornecido e instalado o kit de cavalete com registro, na entrada de água.
