# LAUDO TÉCNICO DE INSTALAÇÃO DE PONTOS DE ANCORAGEM E LINHAS DE VIDA PARA TRABALHO EM ALTURA

Dezembro, 2022

**CLIENTE: TRIBUNAL REGIONAL DO TRABALHO DA 9ª REGIÃO**

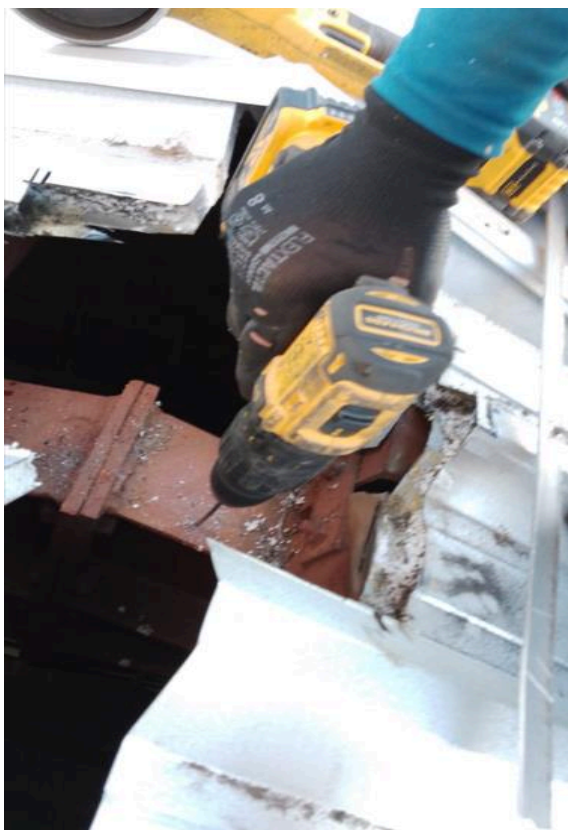
- a) Furação da estrutura com furadeira realizada com profundidade e diâmetro indicados no projeto para fixação dos parafusos:

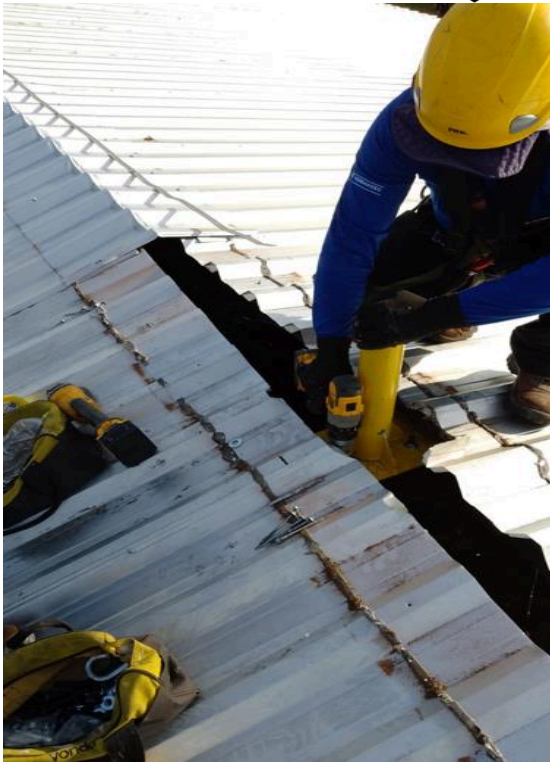
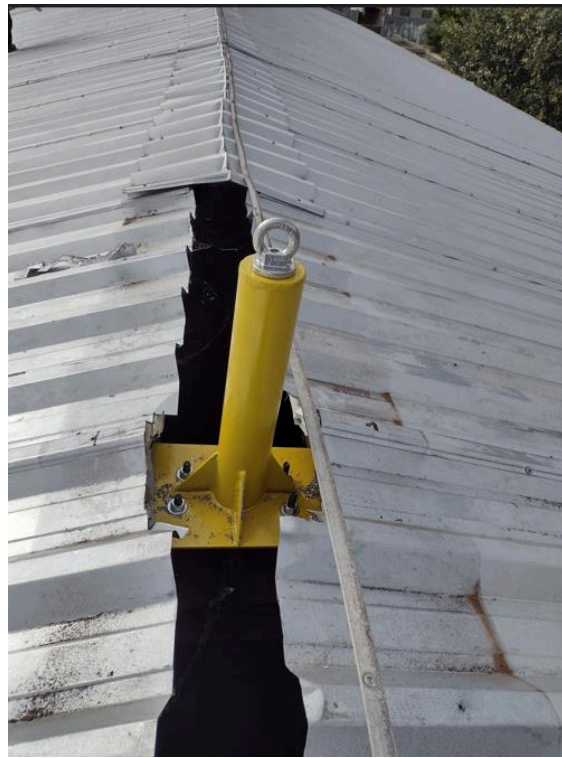
- b) Instalação dos postes de ancoragens fixados com 04 parafusos, porca e arruela conforme descrito no projeto.

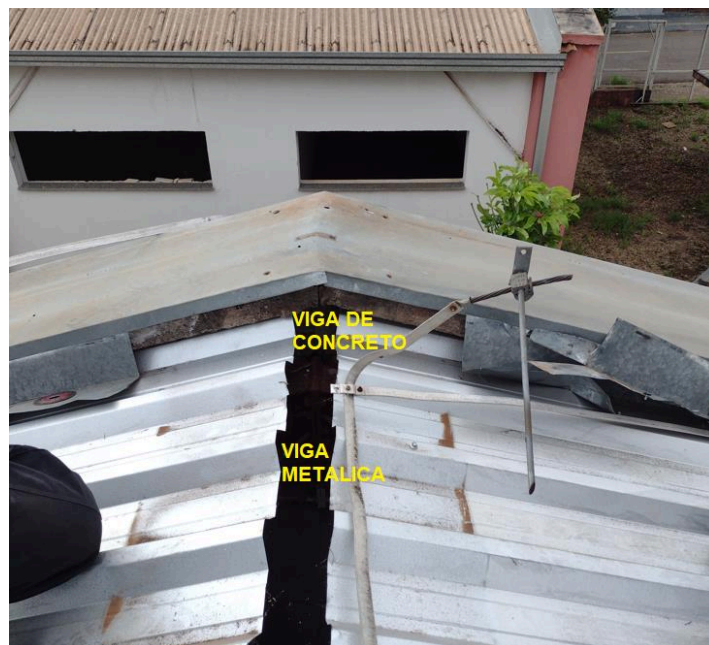
A última linha de postes de linhas de vida não foi possível fixar na estrutura metálica como havia sido previsto no projeto. Isso devido ao fato de não espaço livre para fixar os parafusos, como nos outros postes, pelo fato da vida de concreto estar colada na viga metálica, conforme mostra a foto abaixo:

Dessa forma o último poste de cada linha foi fixado diretamente na estrutura de concreto armado disponível no local conforme procedimento descrito abaixo:

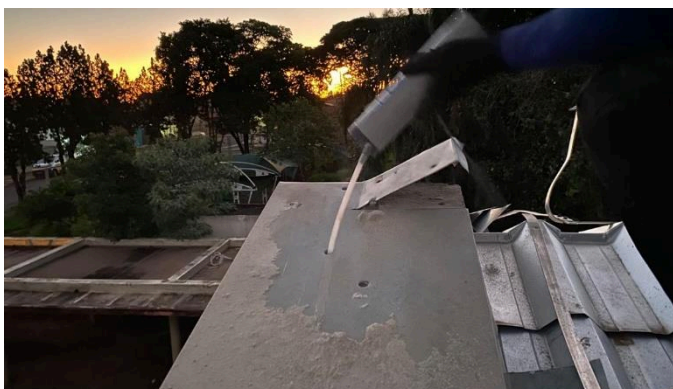
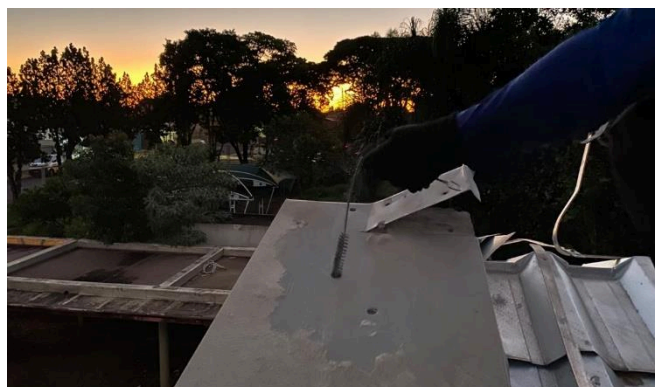
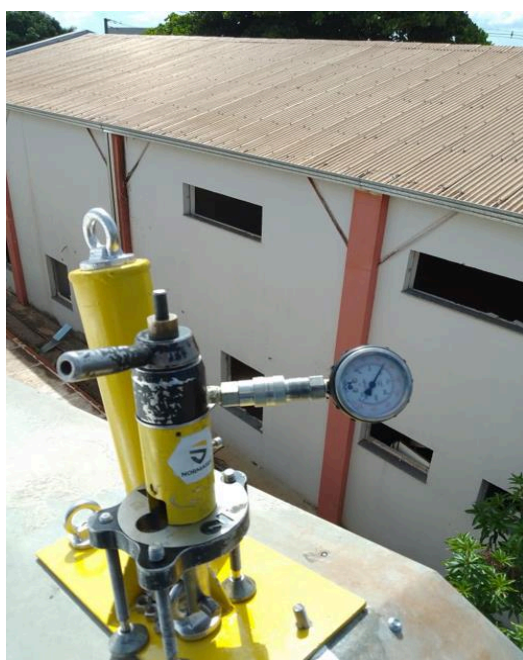
c) Aplicação do chumbador químico, instalação da barra roscada e do olhal de ancoragem.

*\*Foto mostrando a etapa de furação, limpeza, instalação e teste dos postes fixados no concreto.*

Todos os pontos de ancoragens no concreto também foram testados. Os testes foram feitos nos pontos com carga 500kg por 60s. O equipamento utilizado foi um dinamômetro hidromecânico próprio para testar a capacidade de carga em pontos de ancoragem instalados (*olhal, barra roscada e chumbamento químico*) em concreto conforme NR 18 e NBR 14.827/2002 (*Chumbadores químicos instalados em elementos de concreto*). No Anexo II encontra-se o Certificado de Calibração do dinamômetro utilizado.

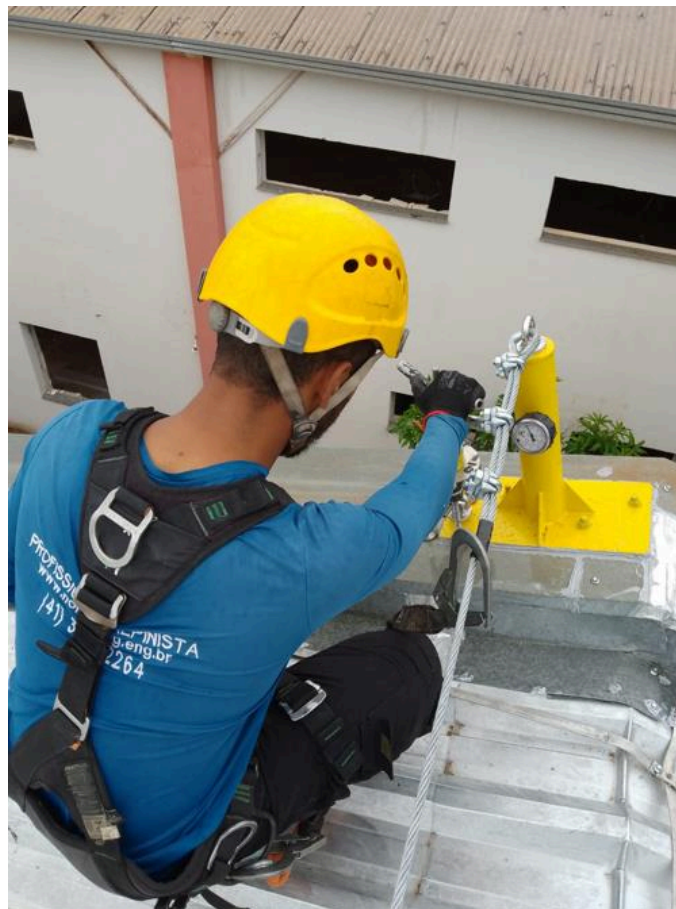
\* Exemplo de um ponto sendo testado com carga de tração de 500kg

Os testes pós instalação eram realizados com a carga de 500 Kgf. Foi aplicado um torque nos dispositivos de maneira a evitar o desmonte manual dos pontos. As ancoragens foram instaladas conforme projeto de profissional legalmente habilitado, visando atender todo a demanda de trabalhos na cobertura dos barracões como manutenção em sistema de aterramento, limpeza de calhas, troca de telhas e vedação.

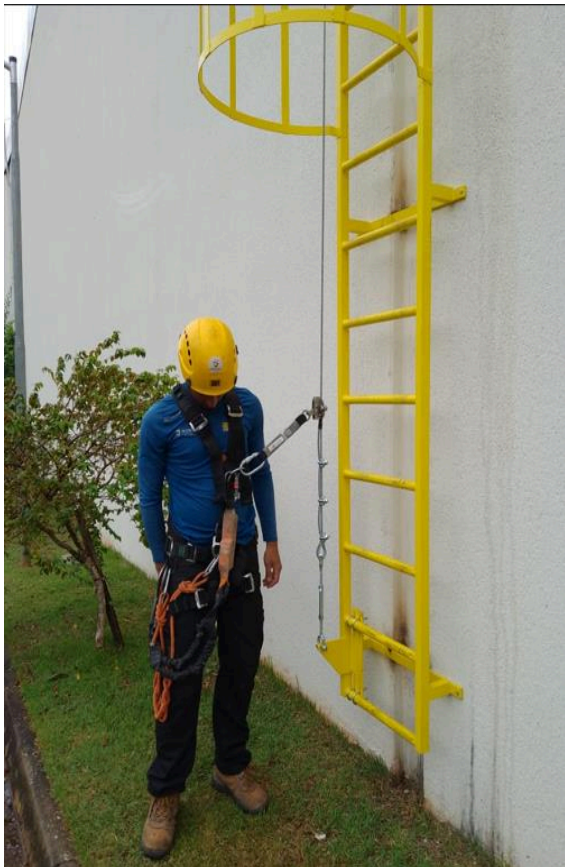
Na foto (1) o trabalhador começa protegido desde o térreo entrando conectado na linha de vida vertical da escada marinheiro utilizando um cinto de segurança tipo paraquedista e um trava quedas para cabo de aço.

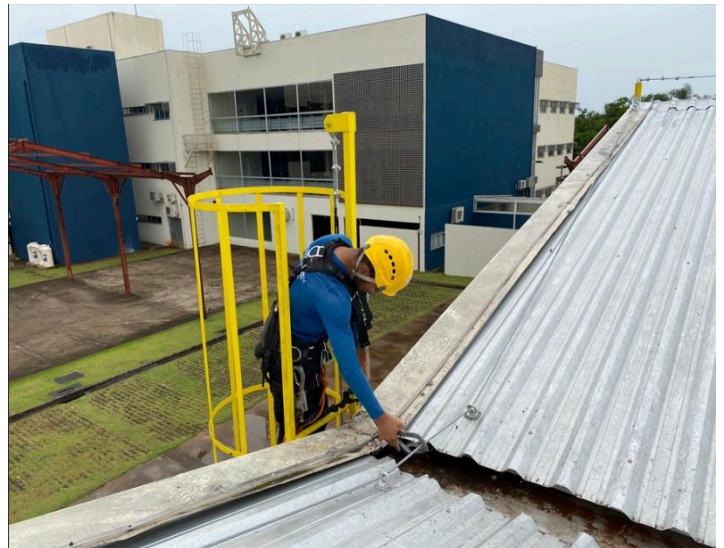
Na foto (2) o trabalhador sai da linha de vida da escada marinheiro e entrada na linha de vida auxiliar para poder transitar pelo meio do telhado através das linhas de vida principais instaladas na cumeeiras do telhado.

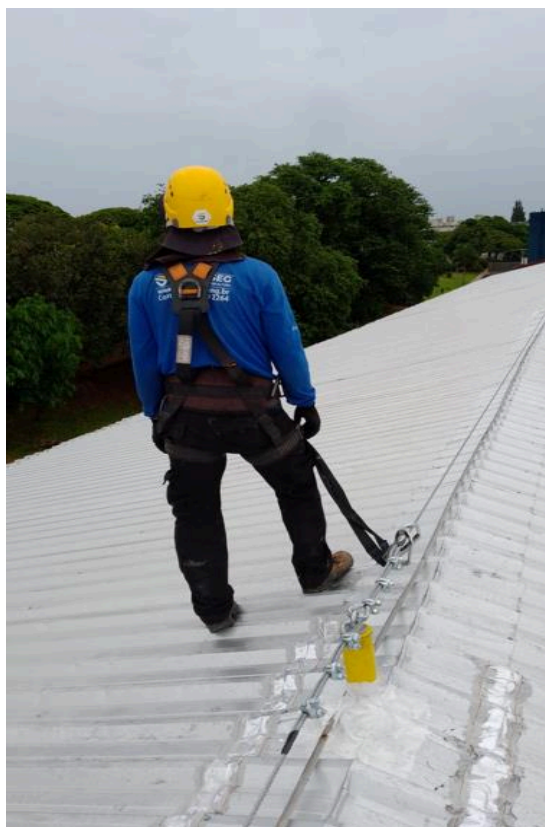
Na foto (3) o trabalhador pode transitar pelo telhado com o auxílio de um talabarte duplo em Y com ABS até o ponto desejado.

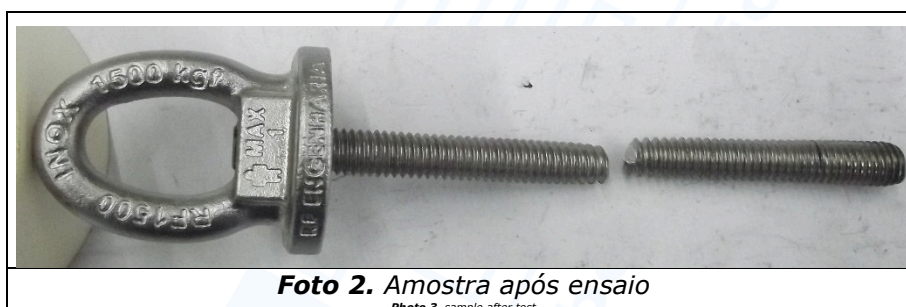
<b>Força Máxima de Resistência [N]</b>
<b>77.316,2</b>

**Foto 2. Amostra após ensaio**
