RELATÓRIO FOTOGRÁFICO – 4ª MEDIÇÃO

OBRA: **EXECUÇÃO DE REFORMA DO FÓRUM TRABALHISTA DE SÃO JOSÉ DOS PINHAIS – INSTALAÇÃO DA 5ª VARA DO TRABALHO.**

CONTRATADA: **MANU COMÉRCIO E MONTAGEM INDUSTRIAL LTDA-ME**

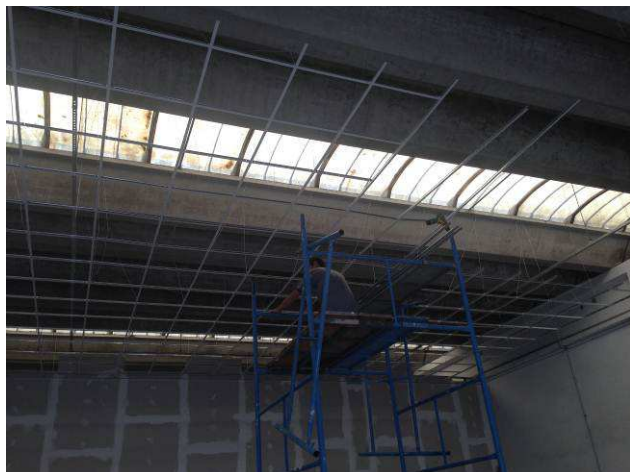
Figura 03C: Andaime para montagem de forros modulares.

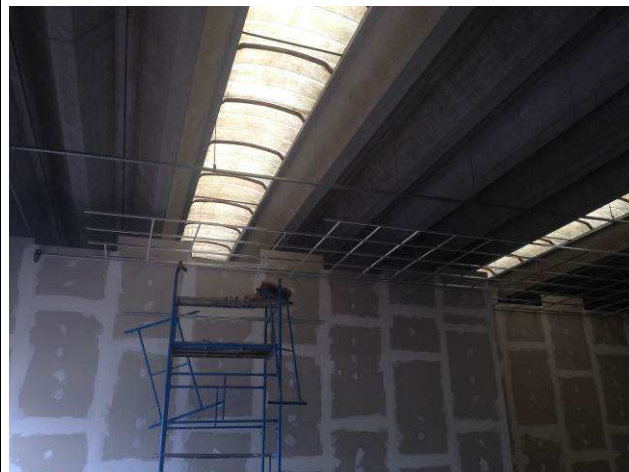
Figura 04C: Andaime para montagem de forros modulares.

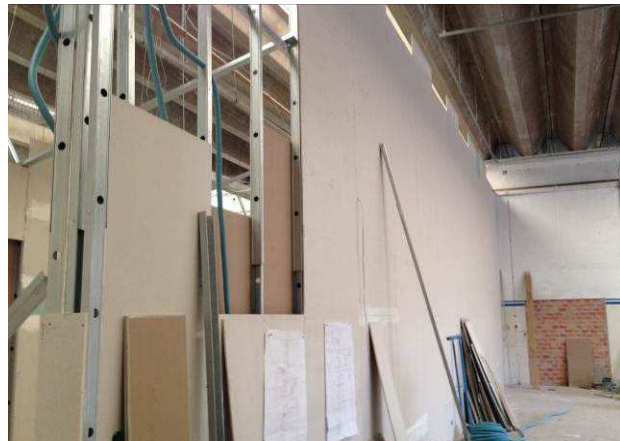
Figura 11C: Montagem de placas de gesso acartonado ST-simples, na circulação da 5ª Vara.

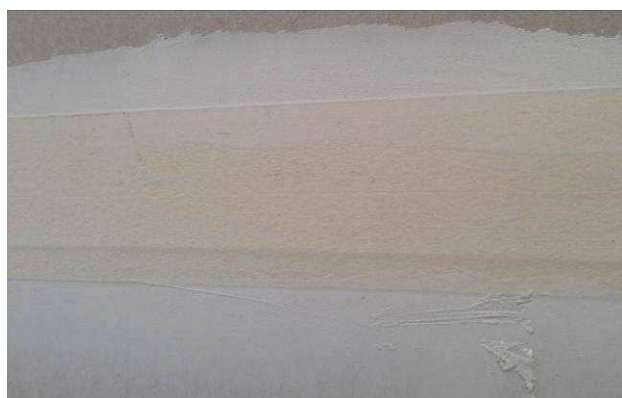
Figura 14C: Fita utilizada nas juntas das paredes em gesso acartonado ST-simples.

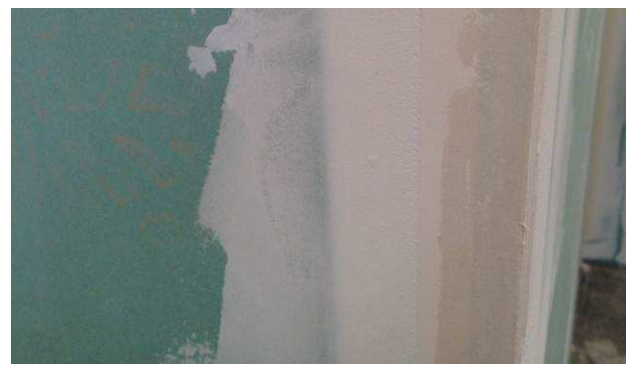
Figura 19C: Detalhe do acabamento do cantos das paredes, utilizando-se da fita ao lado.

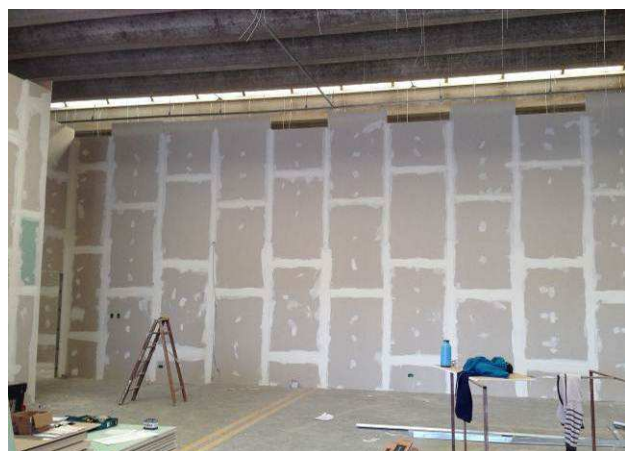
Figura 20C: Paredes em gesso acartonado ST simples em área do arquivo.

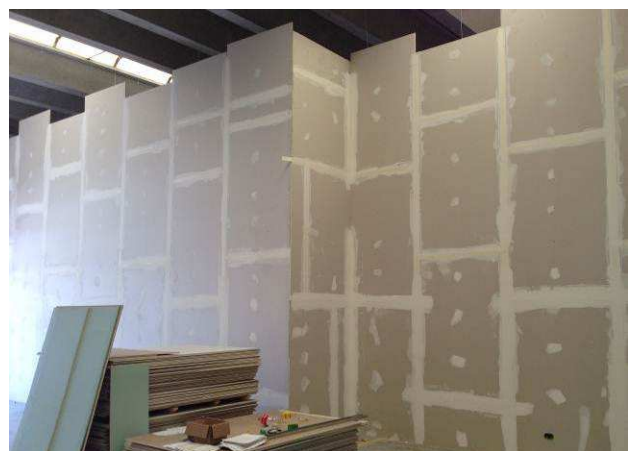
Figura 21C: Paredes em gesso acartonado ST simples em área do arquivo.

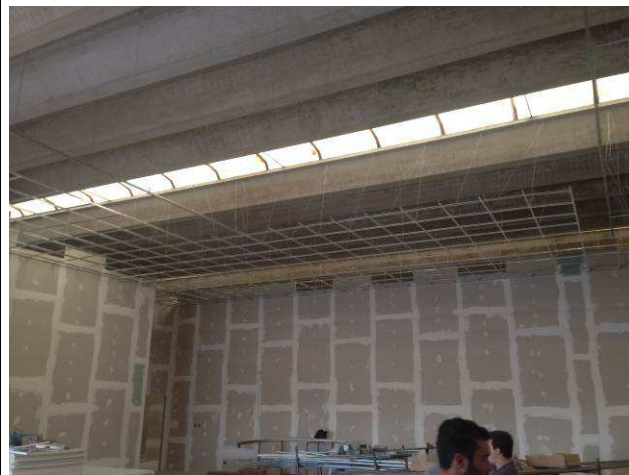
Figura 39C: Montagem dos perfis metálicos em área da 5ª Vara do Trabalho - arquivo.

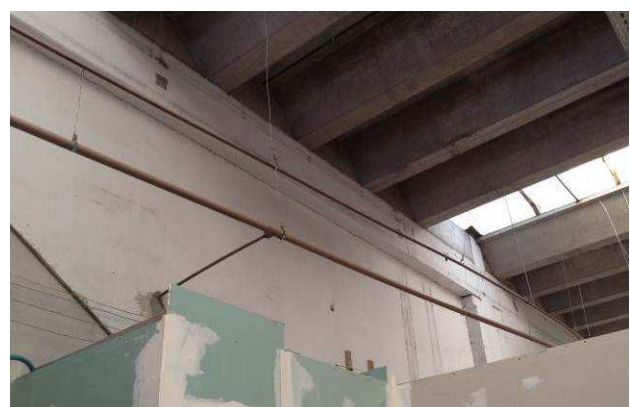
Figura 61C: Finalização de execução da rede de água fria (32mm).

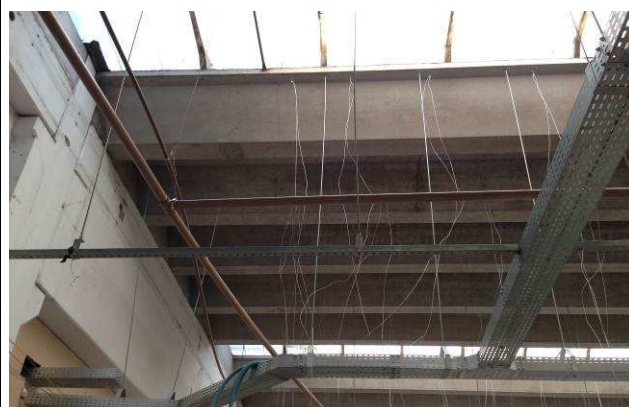
Figura 62C: Finalização de execução da rede de água fria (32mm).

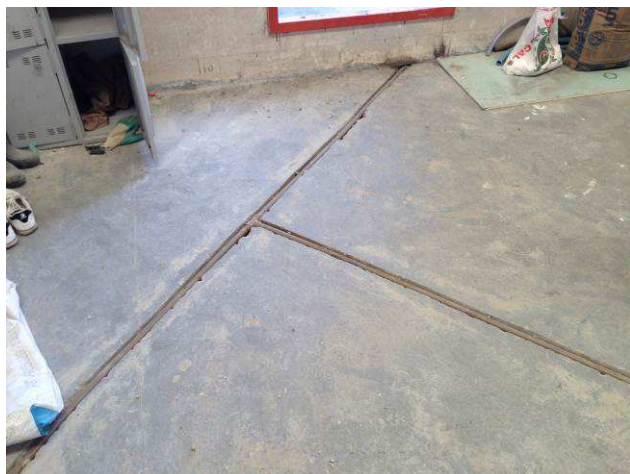
Figura 63C: Execução de drenos em tubos de PVC soldável (25mm), para evaporadoras da 5ª Vara.

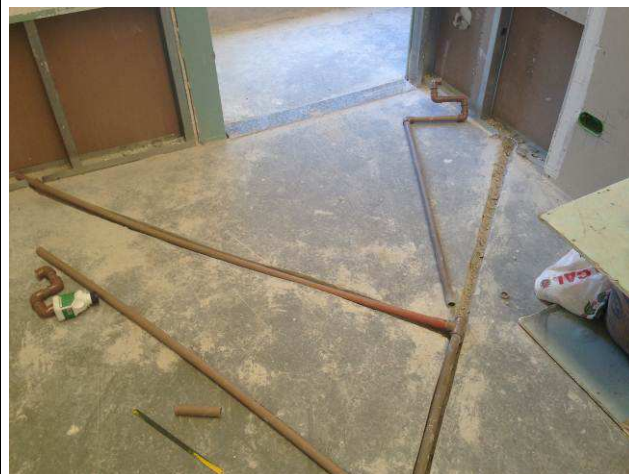
Figura 64C: Execução de drenos em tubos de PVC soldável (25mm), para evaporadoras da 5ª Vara.

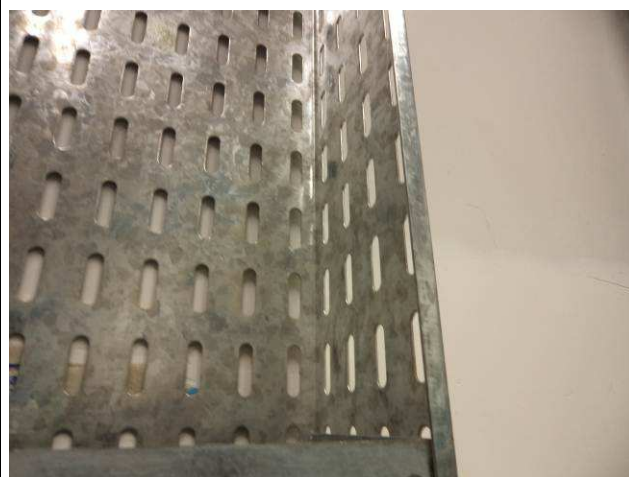
Figura 04E: eletrocalhas com virola – descida quadros sala técnica.

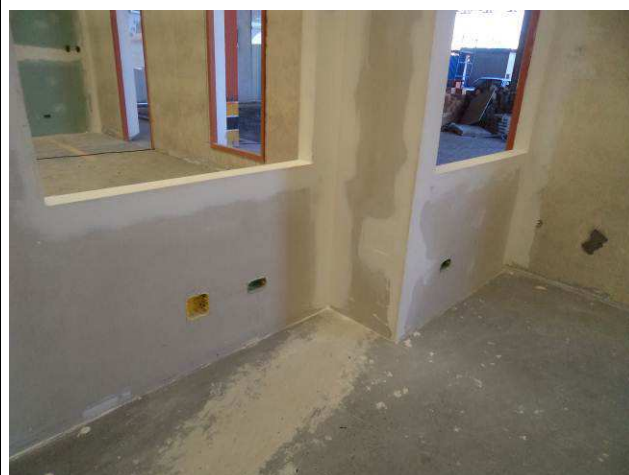
Figura 08E: caixas 2x4" e 4x4" – rede elétrica e cabeamento estruturado - específicas para drywall – área barracão.

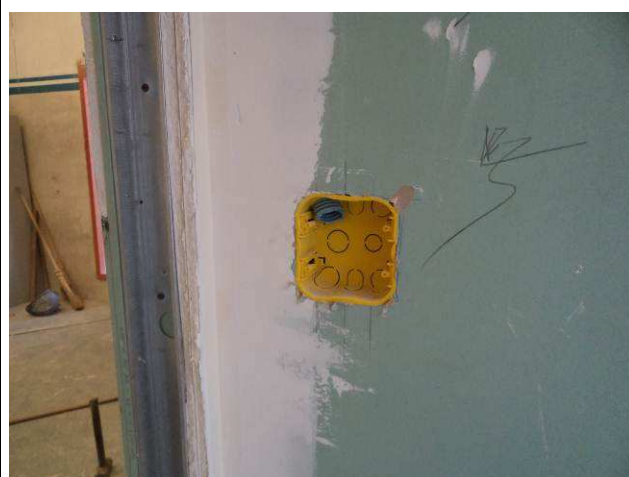
Figura 10E: caixas 4x4" iluminação - específicas para drywall – área barracão.

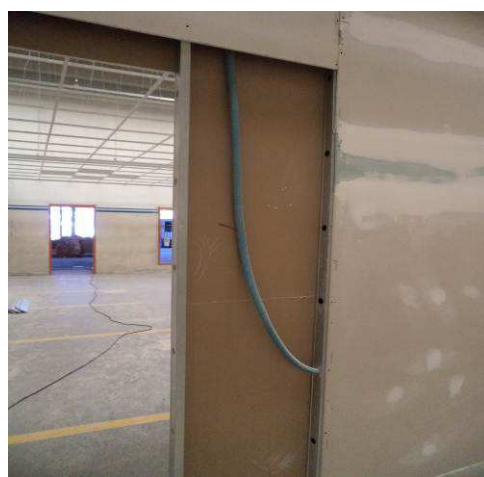
Figura 14E: eletrodutos corrugados – área barracão.

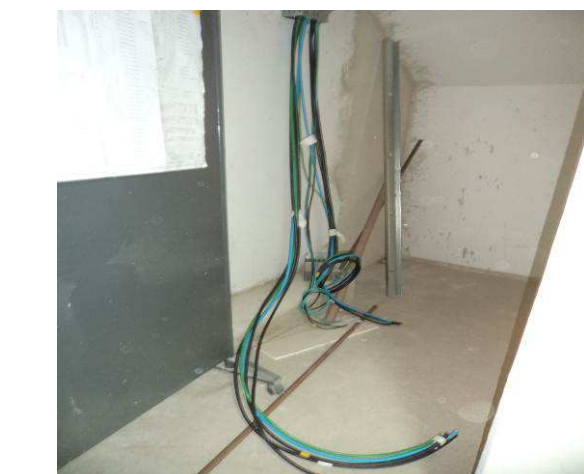
Figura 15E: cabeamento 0,6/1kV.- ramais alimentadores – local QDG

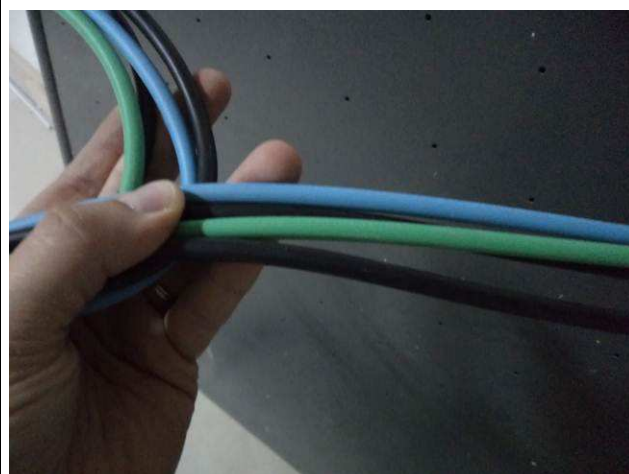
Figura 16E: ramal alimentador QD-guarita.

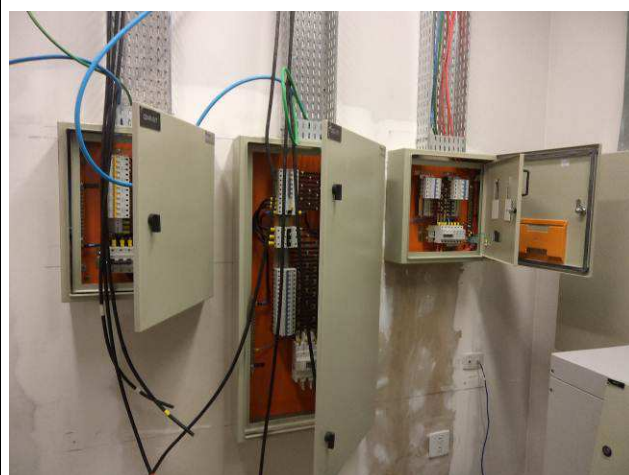
Figura 20E: quadros elétricos - sala técnica.

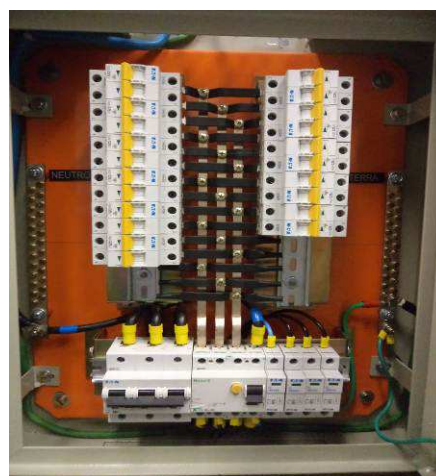
Figura 22E: quadro elétrico QD-AR 5VT
