RELATÓRIO FOTOGRÁFICO – 6ª MEDIÇÃO

OBRA: **EXECUÇÃO DE REFORMA DO FÓRUM TRABALHISTA DE SÃO JOSÉ DOS PINHAIS – INSTALAÇÃO DA 5ª VARA DO TRABALHO.**

CONTRATADA: **MANU COMÉRCIO E MONTAGEM INDUSTRIAL LTDA-ME**

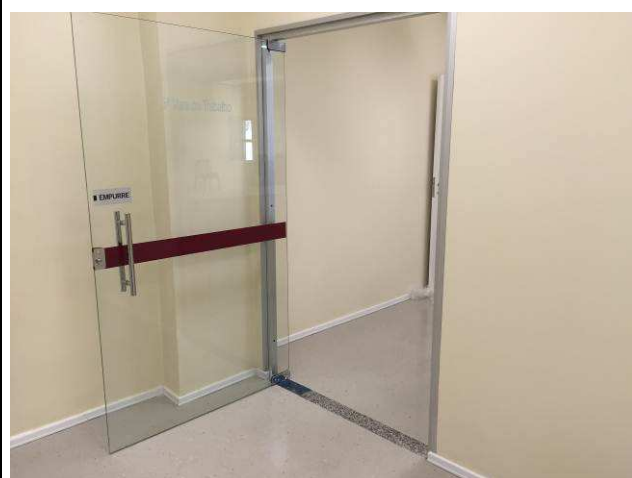
Figura 12C: Porta de vidro no acesso ao balcão de atendimento.

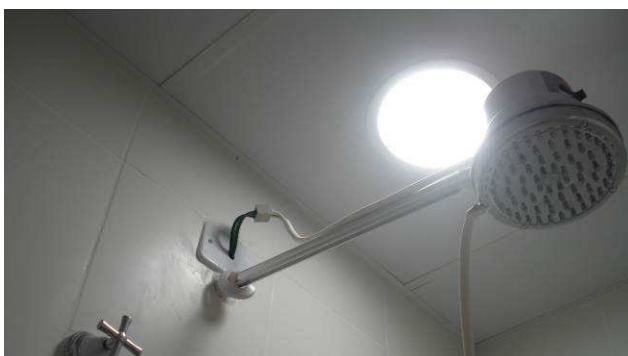
Figura 43C: Forro removível instalado nos vestiários e banheiros dos terceirizados.

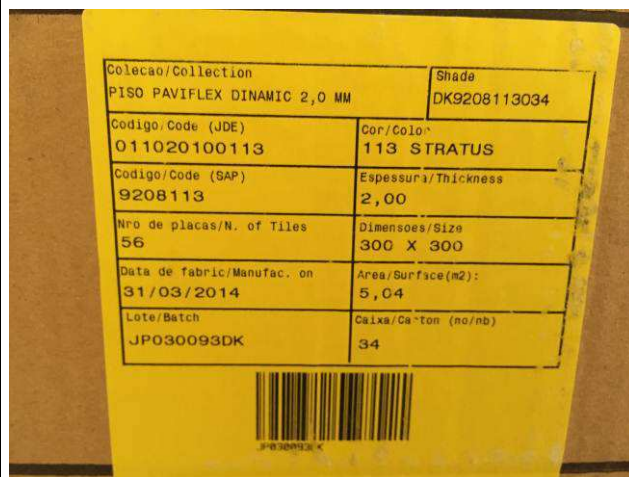
Figura 58C: Piso vinílico utilizado – Paviflex Dinamic.

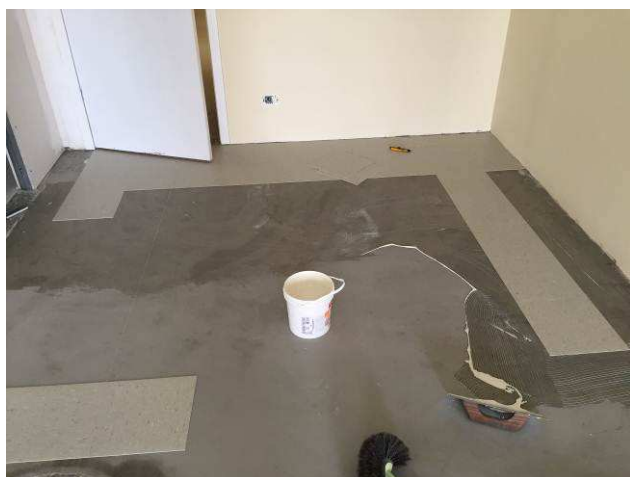
Figura 59C: Instalação do piso vinílico.

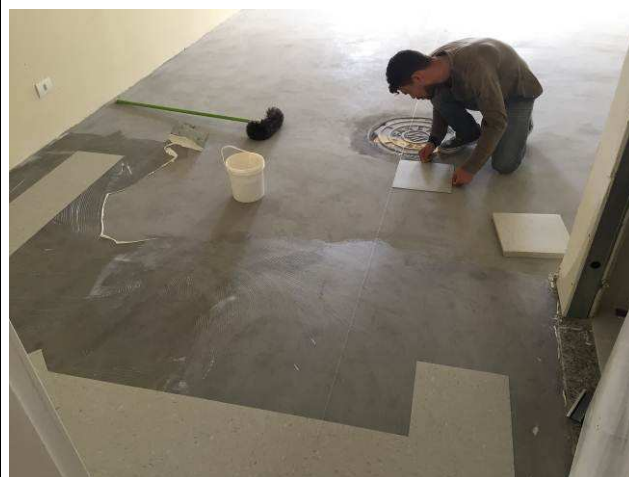
Figura 60C: Instalação do piso vinílico.

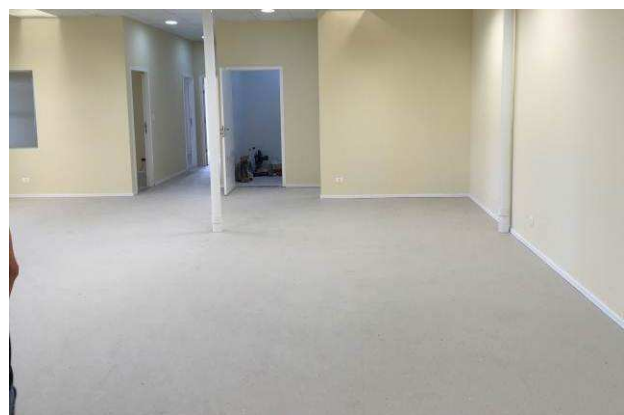
Figura 61C: Piso vinílico instalado na 5ª Vara.

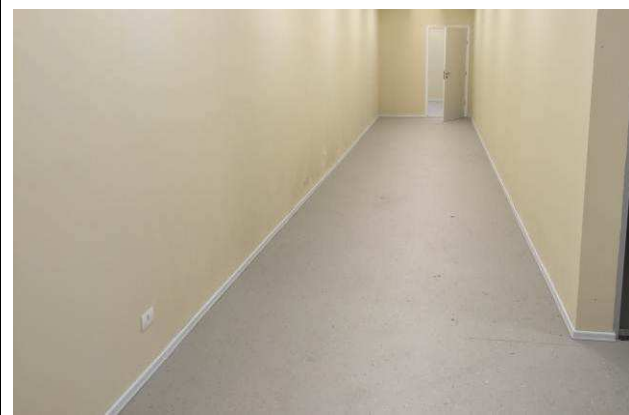
Figura 62C: Piso vinílico instalado na 5ª Vara.

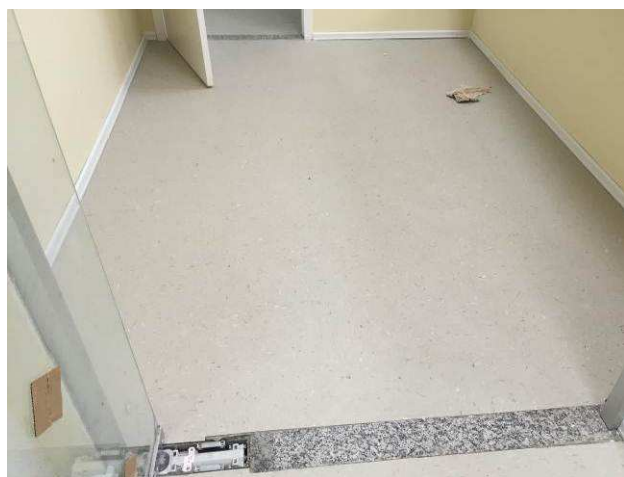
Figura 63C: Piso vinílico instalado na 5ª Vara.

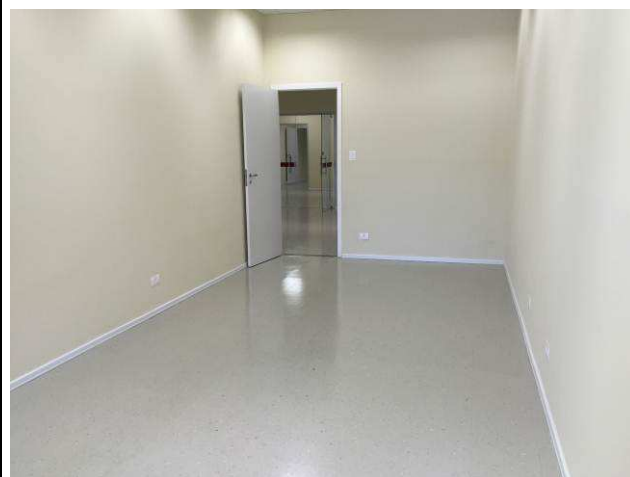
Figura 64C: Piso vinílico instalado na 5ª Vara.

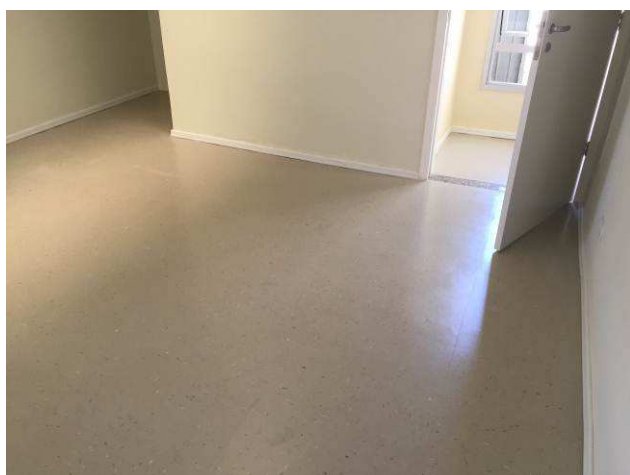
Figura 65C: Piso vinílico instalado na 5ª Vara.

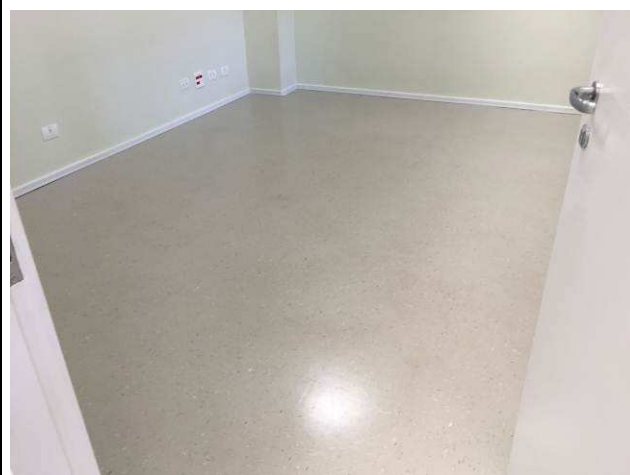
Figura 66C: Piso vinílico instalado na 5ª Vara.

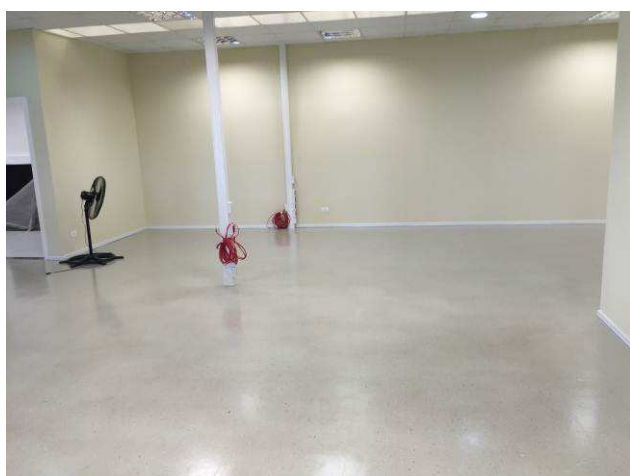
Figura 67C: Piso vinílico instalado na 5ª Vara.

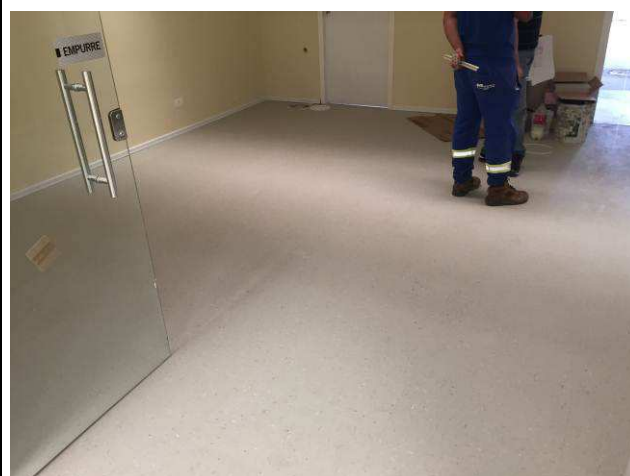
Figura 68C: Piso vinílico instalado na 5ª Vara.

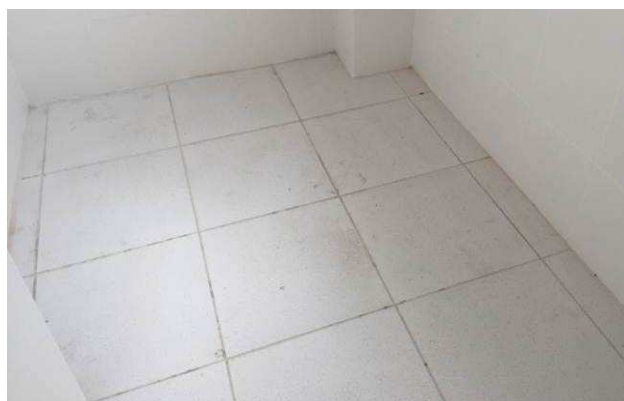
Figura 69C: Piso cerâmico área de serviço.

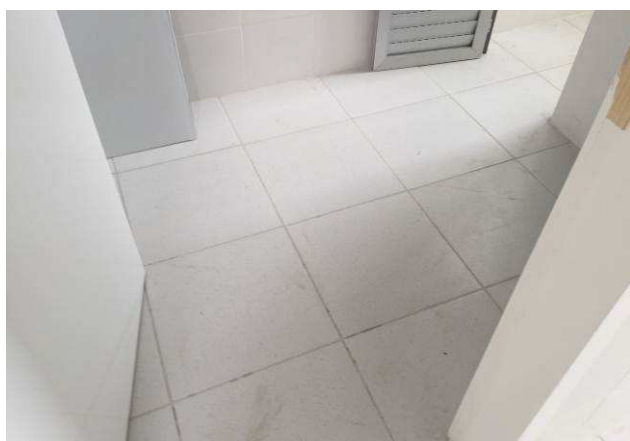
Figura 71C: Piso cerâmico no banheiro da área de terceirizados.

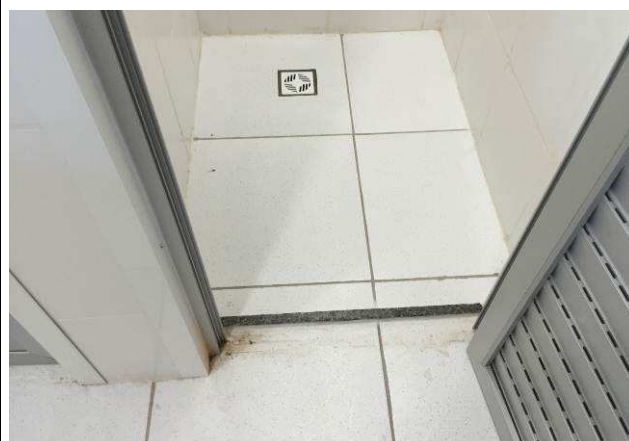
Figura 72C: Piso cerâmico no banheiro da área de terceirizados.

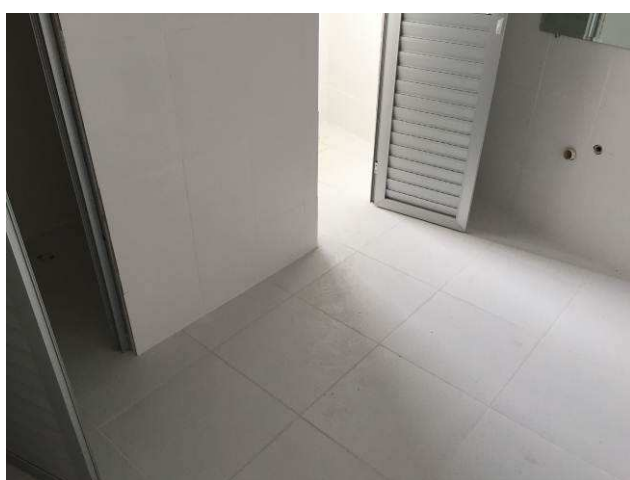
Figura 73C: Piso cerâmico área de serviço.

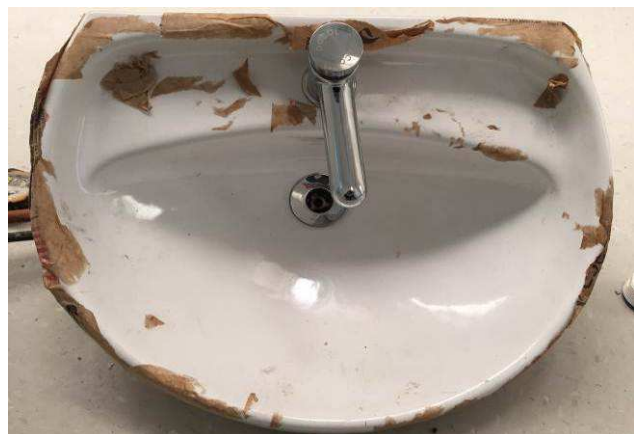
Figura 87C: Lavatório com torneira de fechamento automático e válvula cromada.

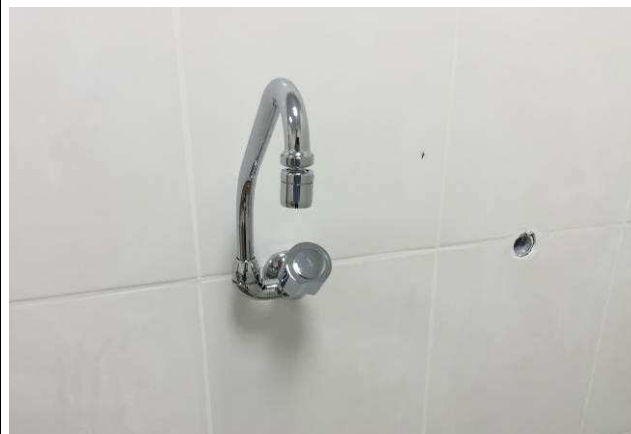
Figura 88C: Torneira instalada na copa da 5ª Vara.

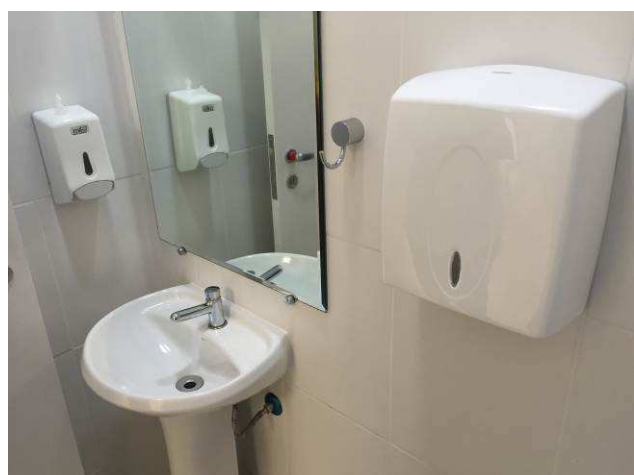
Figura 89C: Lavatório com coluna, espelho, e acessórios instalados.

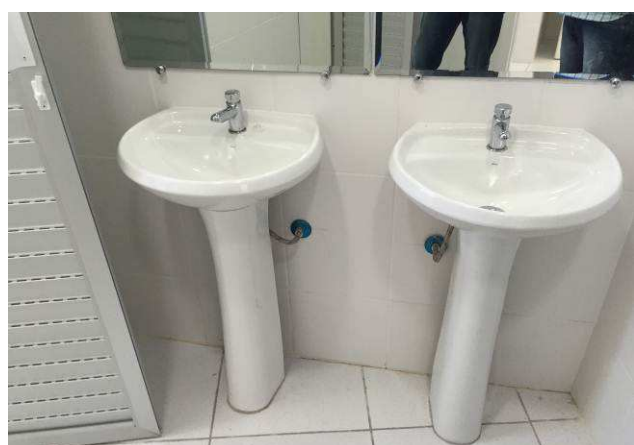
Figura 91C: Lavatórios com coluna, e espelhos nos banheiros dos terceirizados.

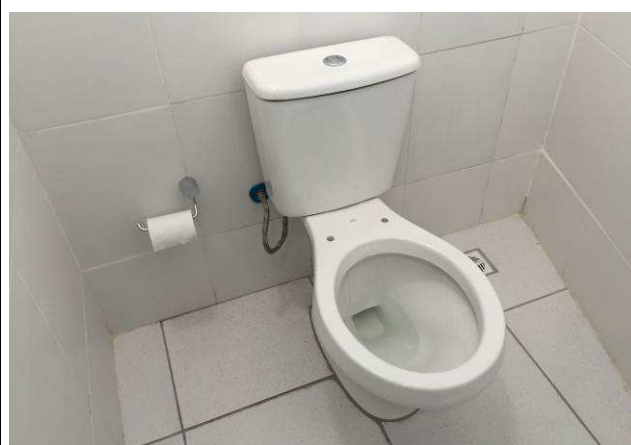
Figura 92C: Bacia sanitária com caixa acoplada, e papelreira nos banheiros dos terceirizados.

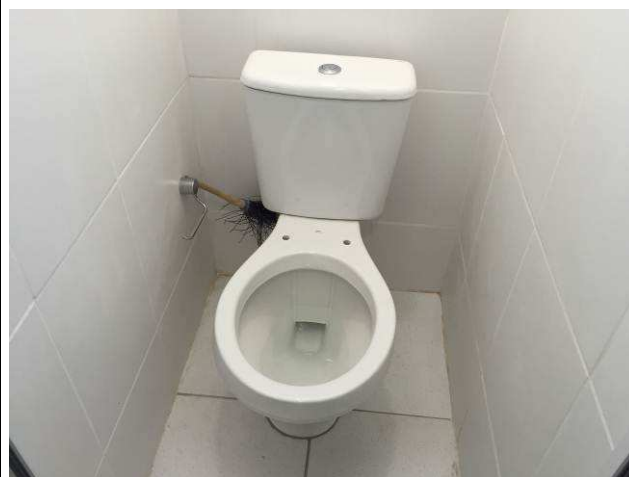
Figura 94C: Bacia sanitária com caixa acoplada, e papelreira nos banheiros dos terceirizados.

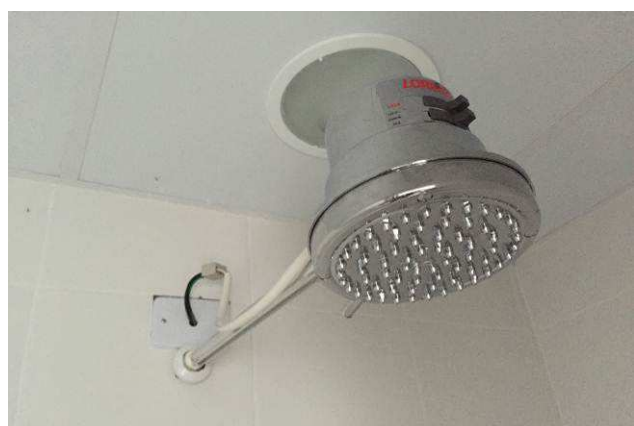
Figura 95C: Chuveiro instalado em um dos banheiros dos terceirizados.

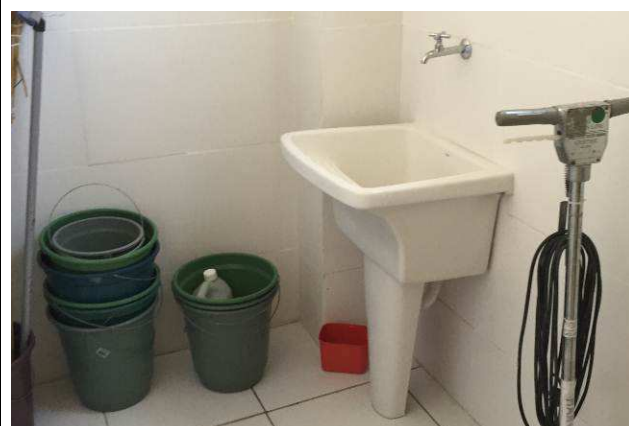
Figura 96C: Tanque e torneira instalados na área de serviço.

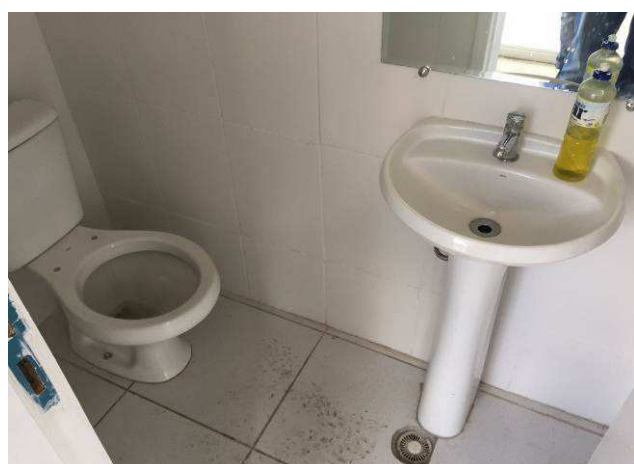
Figura 97C: Lavatório com coluna, bacia sanitária com caixa acoplada, e acessórios – guarita.

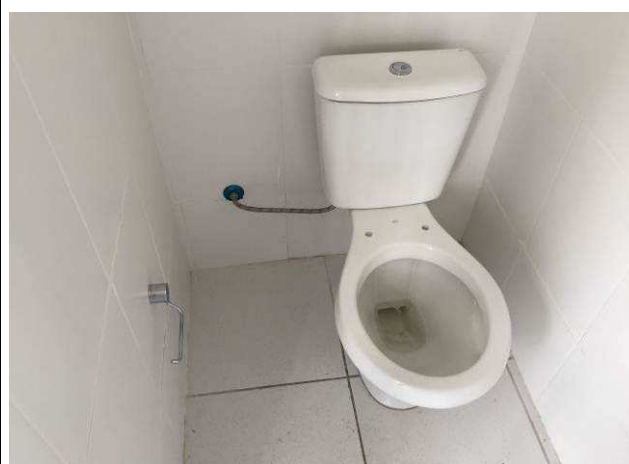
Figura 98C: Bacia sanitária com caixa acoplada, e papelreira – guarita.

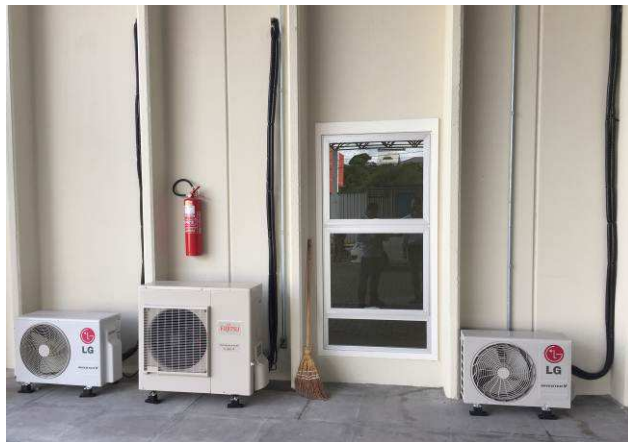
Figura 99C: Condensadoras instaladas – 1 LG 18.000 (gabinete do juiz II), 1 FUJITSU 30.000 (sala de audiências II) e 1 LG 9.000 (sala assistentes).

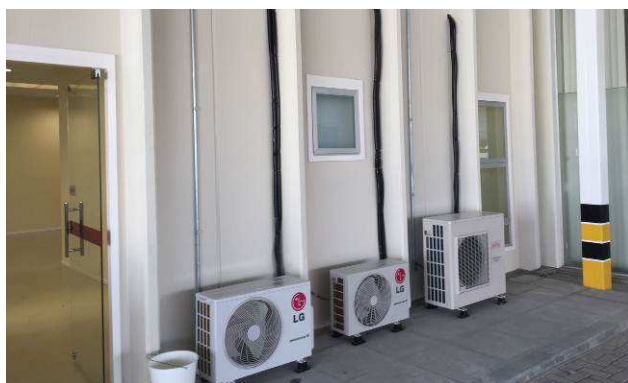
Figura 101C: Condensadoras instaladas – 1 LG 18.000 (gabinete do juiz I), 1 LG 9.000 (conciliação) e 1 FUJITSU 30.000 (sala de audiências I).

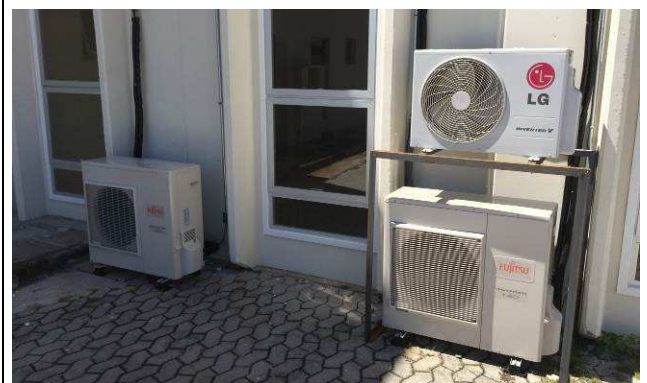
Figura 102C: Condensadoras instaladas – 2 FUJITSU 30.000 (sala dos oficiais e direção do Fórum) e 1 LG 18.000 (sala de estar).

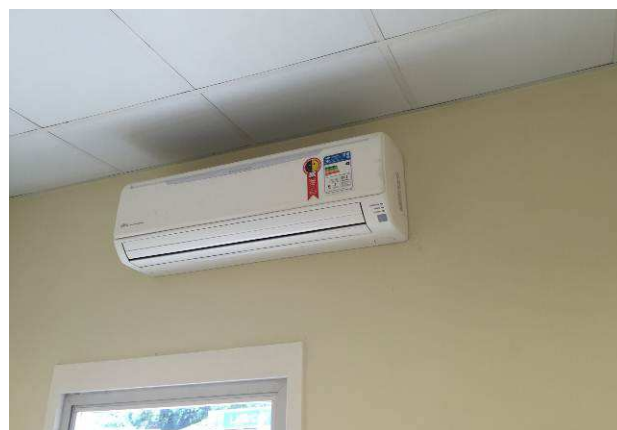
Figura 108C: Evaporadora FUJITSU 30.000 –
direção do Fórum.

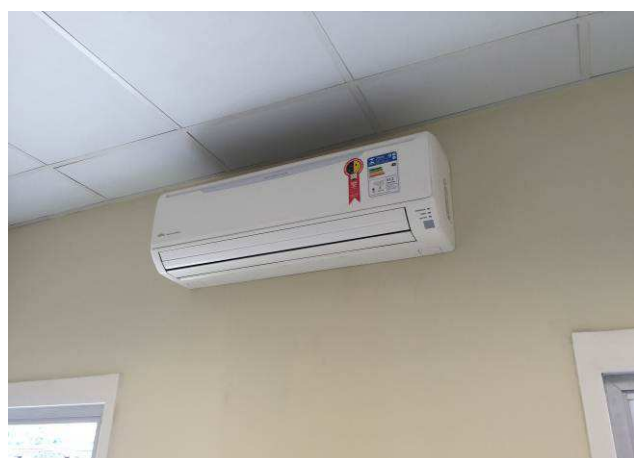
Figura 109C: Evaporadora FUJITSU 30.000 – sala
dos oficiais.

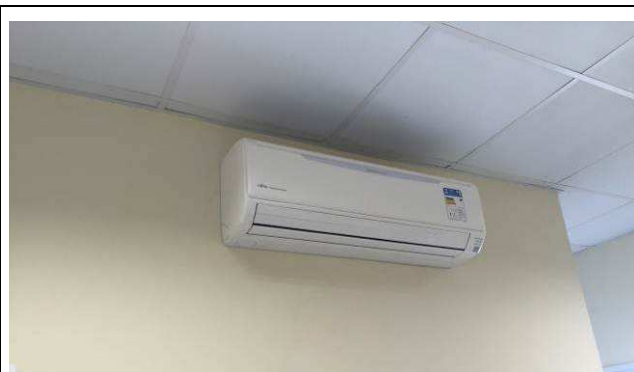
Figura 111C: Evaporadora FUJITSU 30.000 – sala de audiências II.

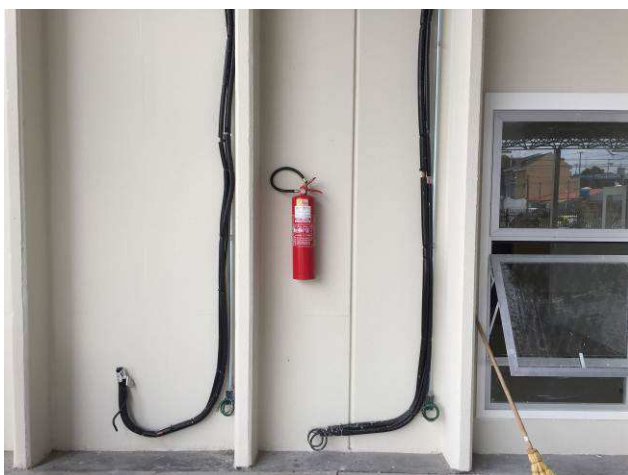
Figura 112C: Extintor ABC de 6 kg instalado no estacionamento coberto.

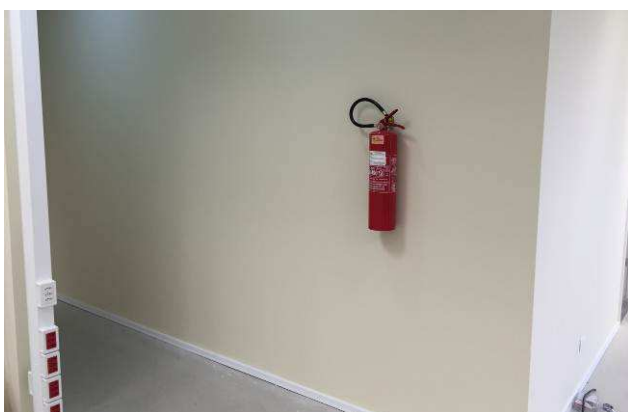
Figura 114C: Extintor ABC de 6 kg instalado na secretaria.

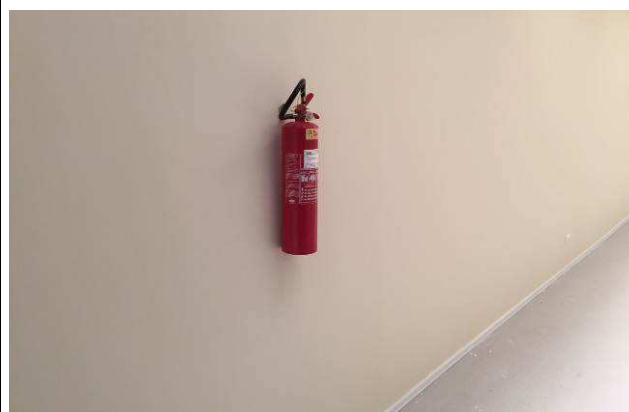
Figura 115C: Extintor ABC de 6 kg instalado na área de circulação / espera.

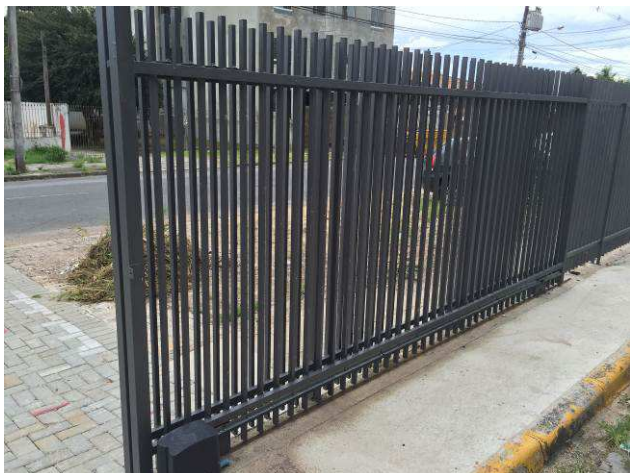
Figura 116C: Portão frontal de acesso de veículos.

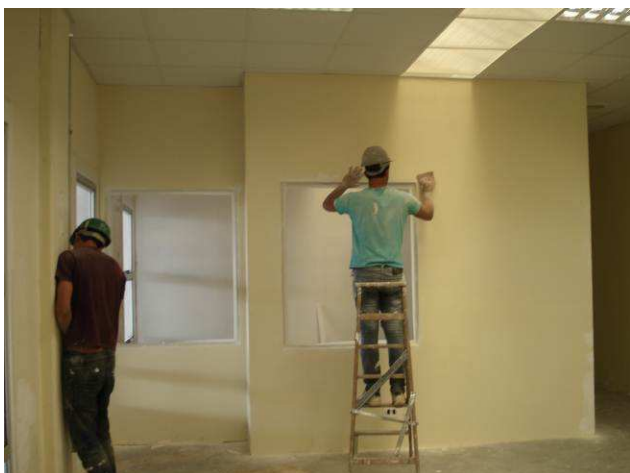
Figura 118C: Lixamento de paredes internas.

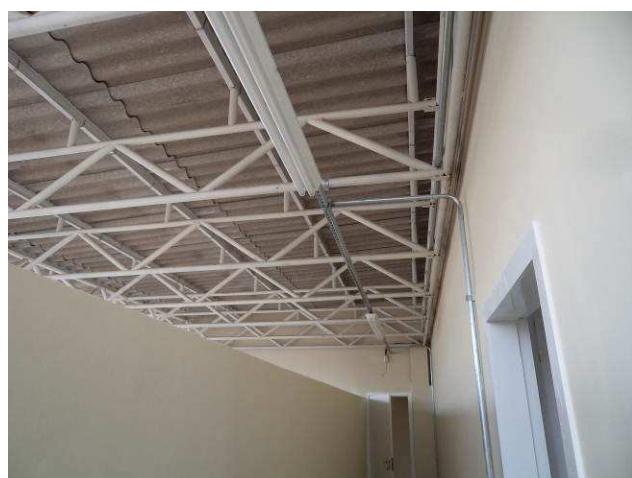
Figura 128C: Pintura do corredor de acesso aos vestiários dos terceirizados.

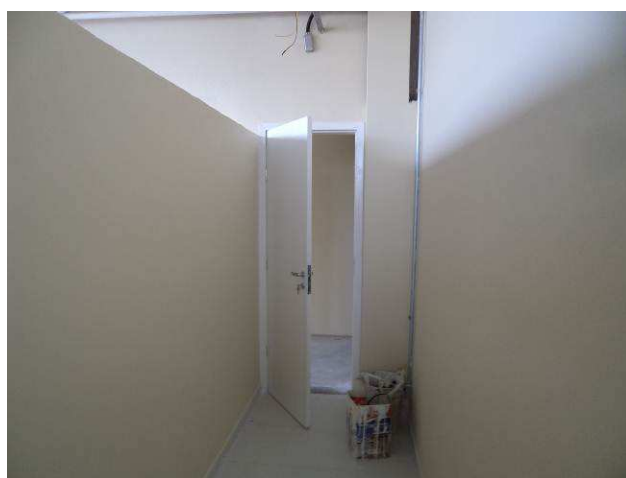
Figura 129C: Pintura do corredor de acesso aos vestiários dos terceirizados.

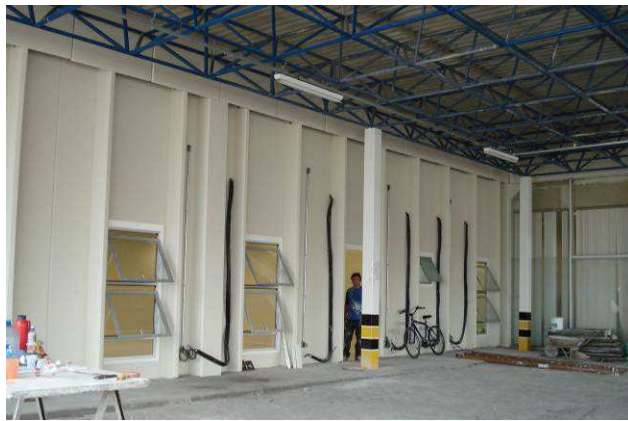
Figura 130C: Pintura na fachada frontal.

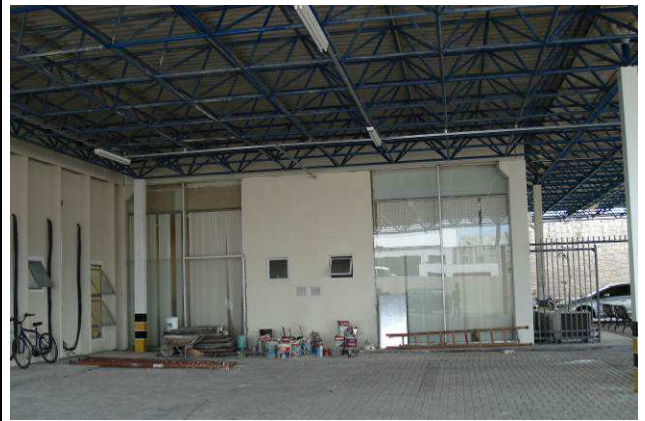
Figura 131C: Pintura na fachada frontal e pilares.

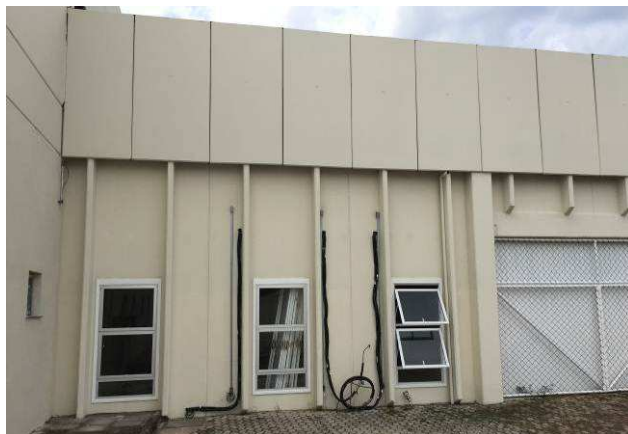
Figura 132C: Pintura na fachada dos fundos.

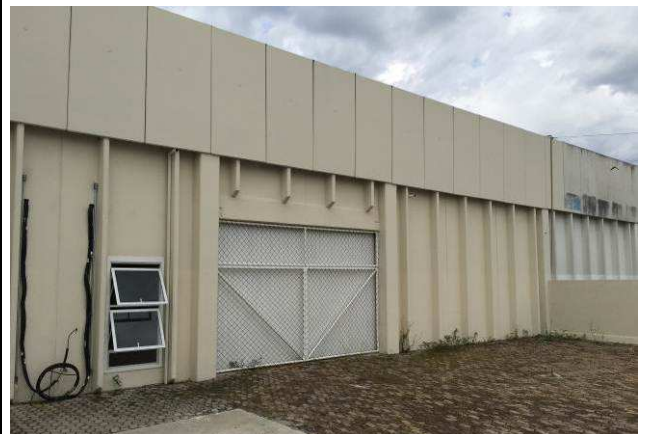
Figura 133C: Pintura na fachada dos fundos.

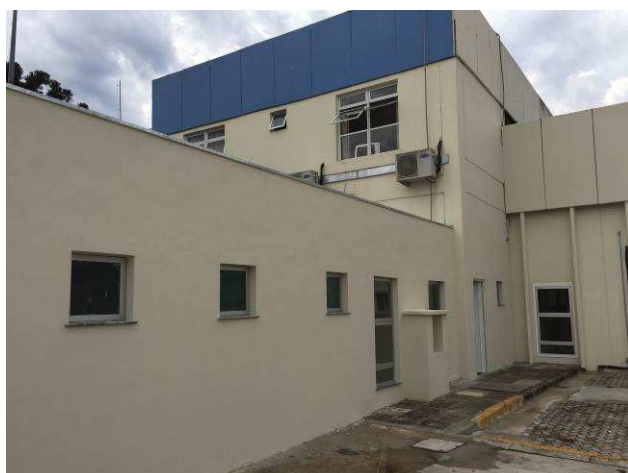
Figura 134C: Pintura na fachada terceirizados.

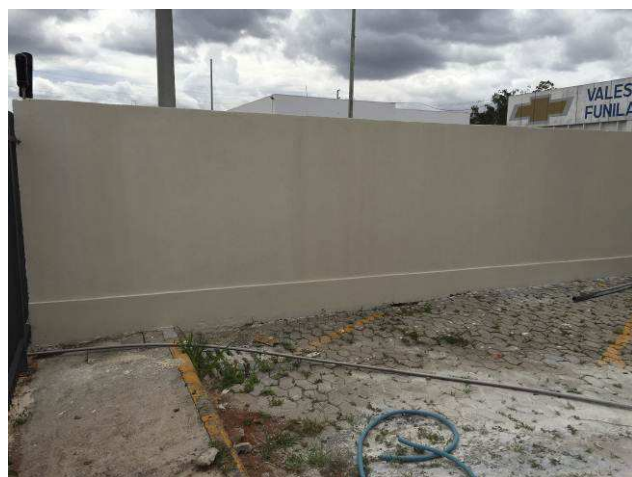
Figura 136C: Pintura no muro lateral frontal.

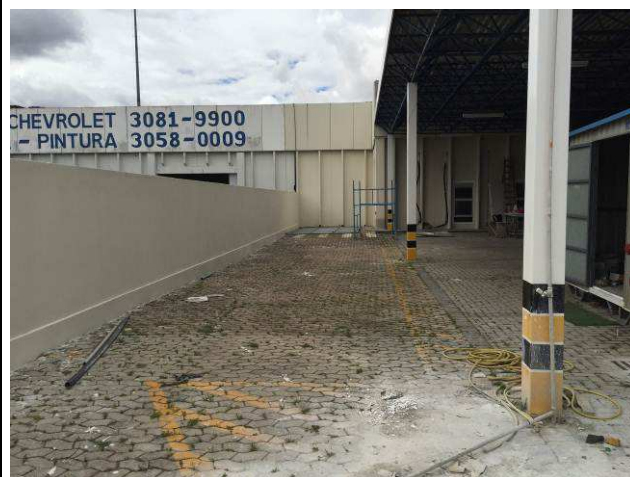
Figura 137C: Pintura no muro lateral frontal.

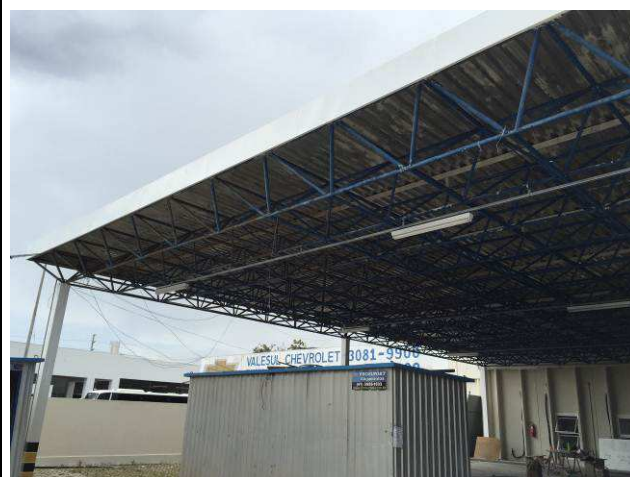
Figura 139C: Pintura da testeira.

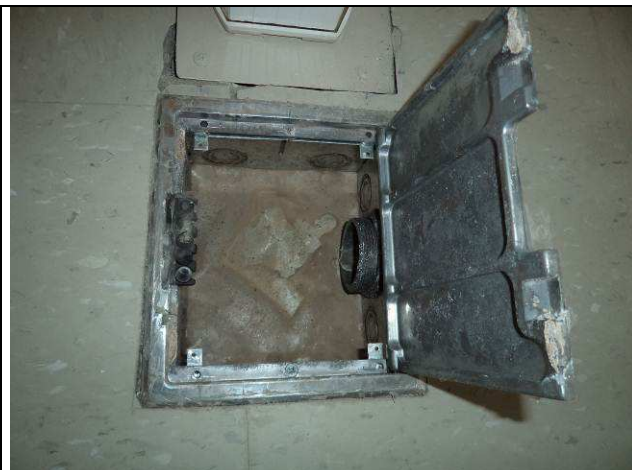
Figura 02E: infraestrutura sob o piso – sala de audiências.

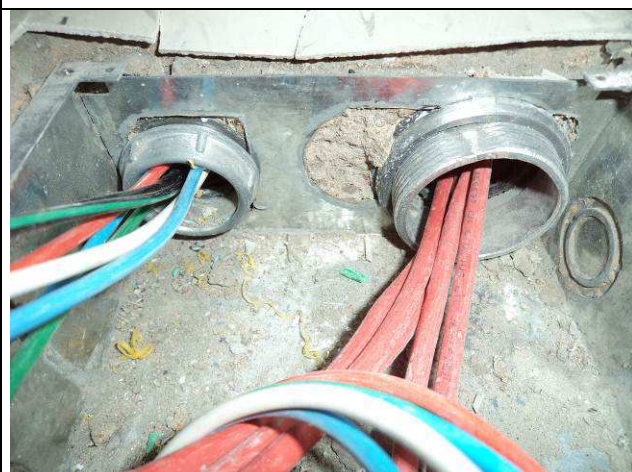
Figura 04E: infraestrutura sob o piso – sala de audiências.

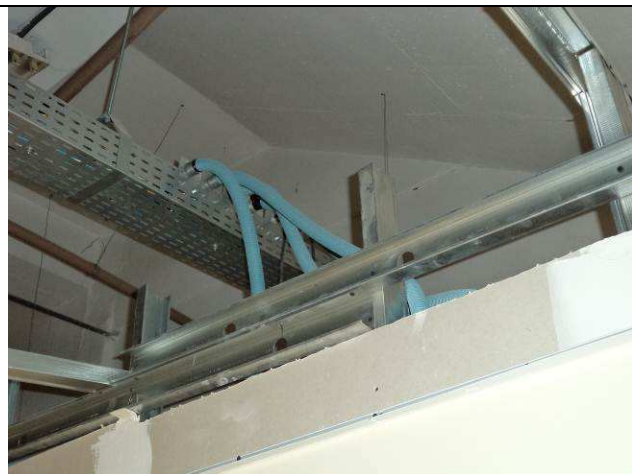
Figura 07E: eletrodutos para caixas 2x4 área corredor de emergência.

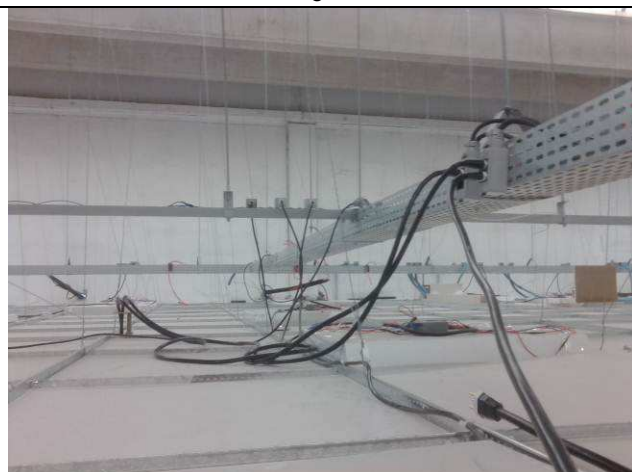
Figura 09E: pontos elétricos em condutes para alimentação dos postes Dutotec.

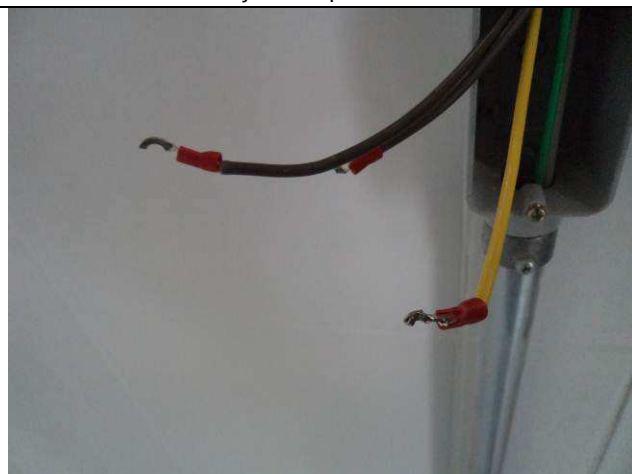
Figura 11E: cabeamento elétrico fase 1.

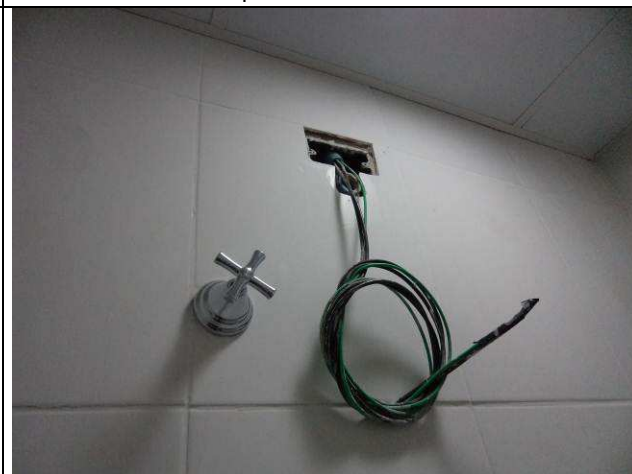
Figura 12E: cabeamento elétrico fase 1.

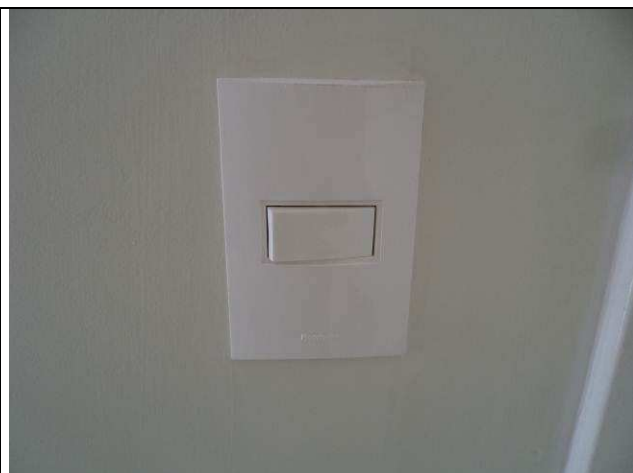
Figura 13E: Interruptores e tomadas elétricas.

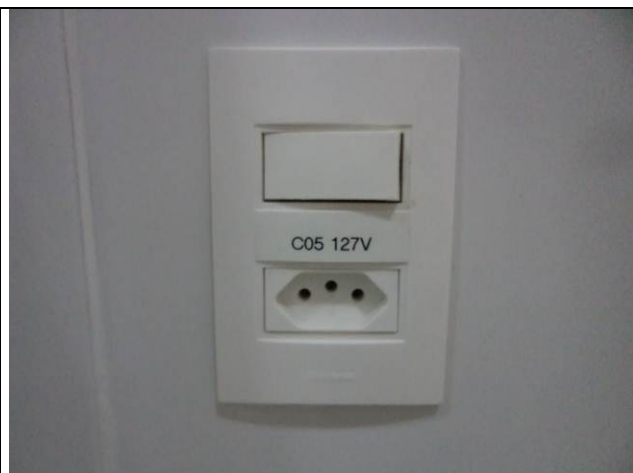
Figura 14E: Interruptores e tomadas elétricas.

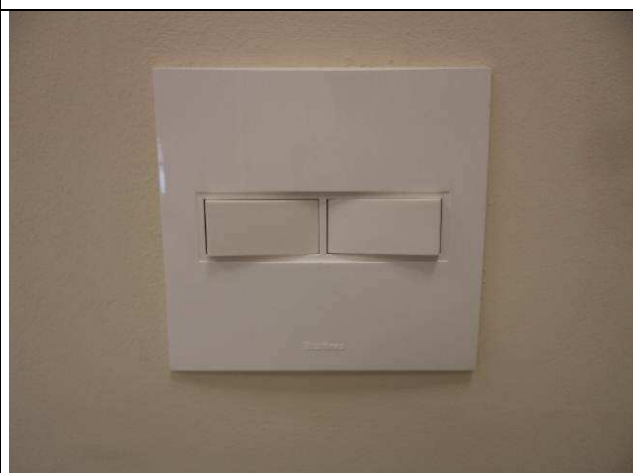
Figura 15E: Interruptores e tomadas elétricas.

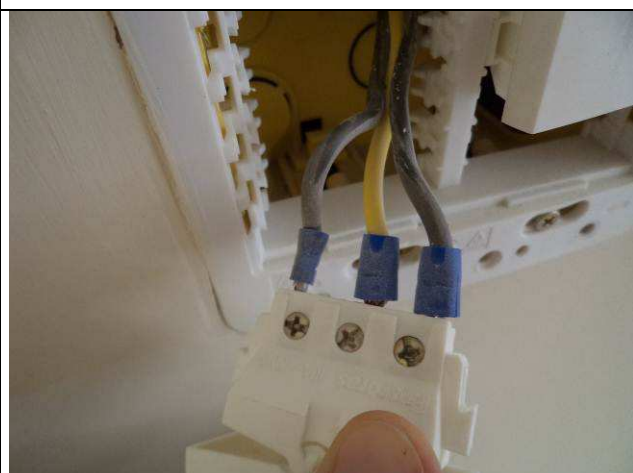
Figura 16E: Interruptores e tomadas elétricas.

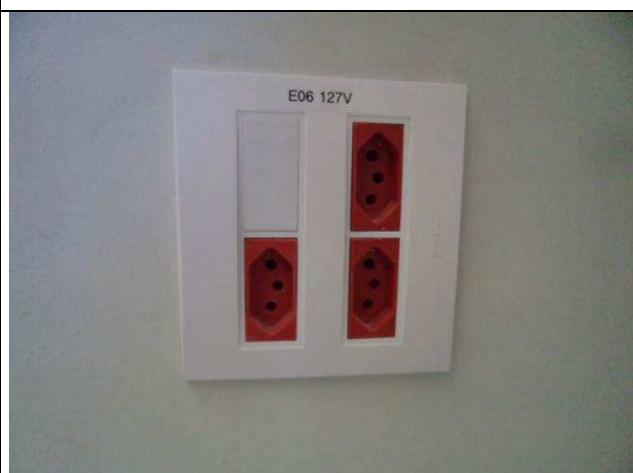
Figura 17E: Interruptores e tomadas elétricas.

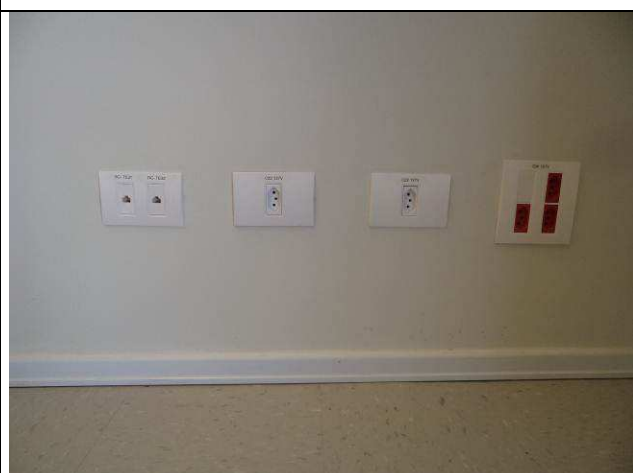
Figura 18E: Interruptores e tomadas elétricas.

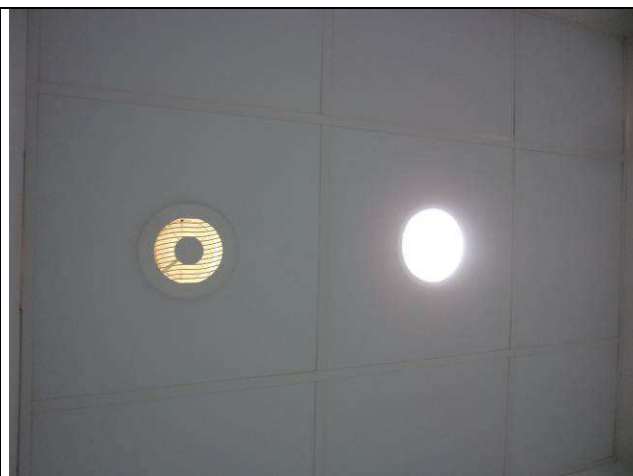
Figura 19E: exaustores de ar.

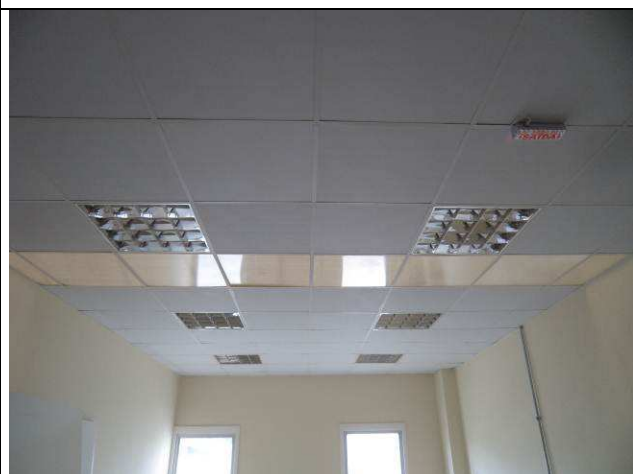
Figura 29E: Luminárias 4x16W.

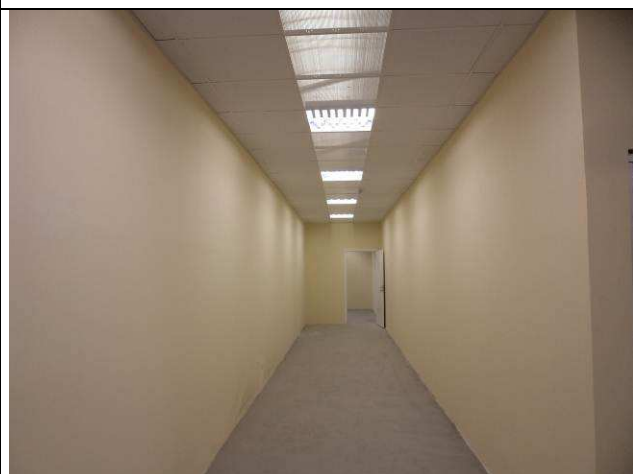
Figura 30E: Luminárias 4x16W.

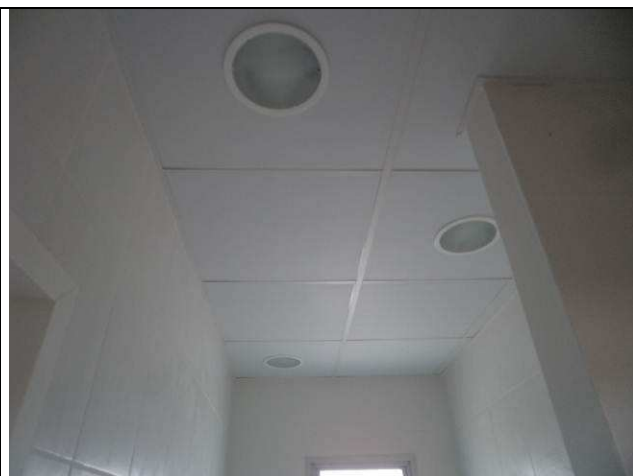
Figura 31E: luminárias 1x23W.

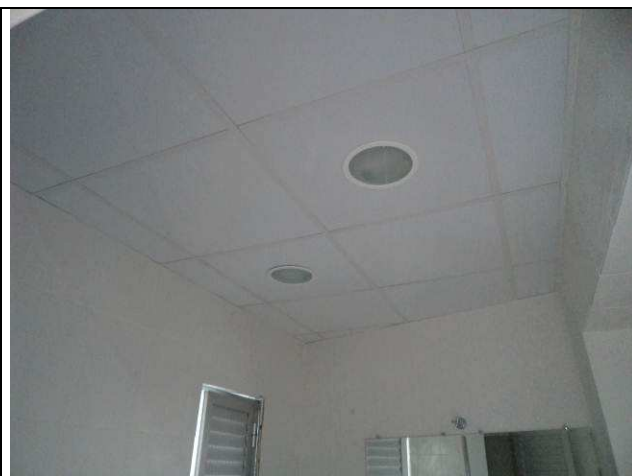
Figura 32E: luminárias 1x23W.

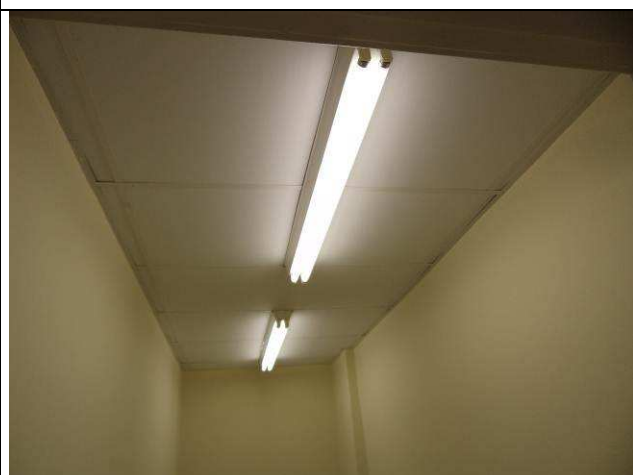
Figura 33E: luminárias 2x32W.

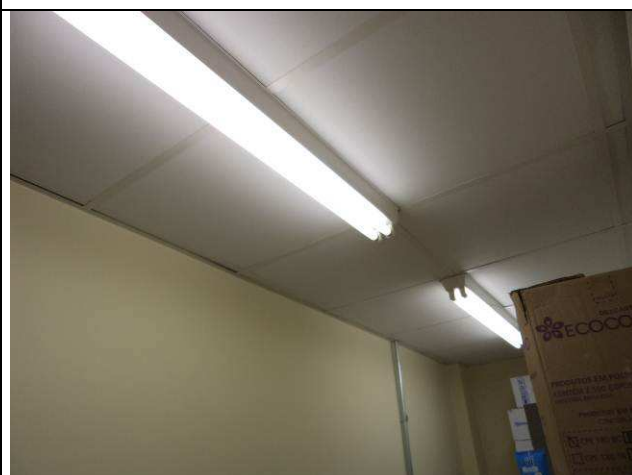
Figura 34E: luminárias 2x32W.

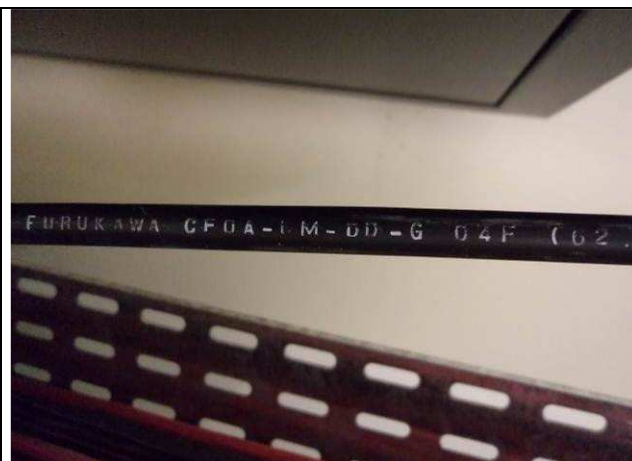
Figura 36E: Fibra óptica e DIOs - arquivo.

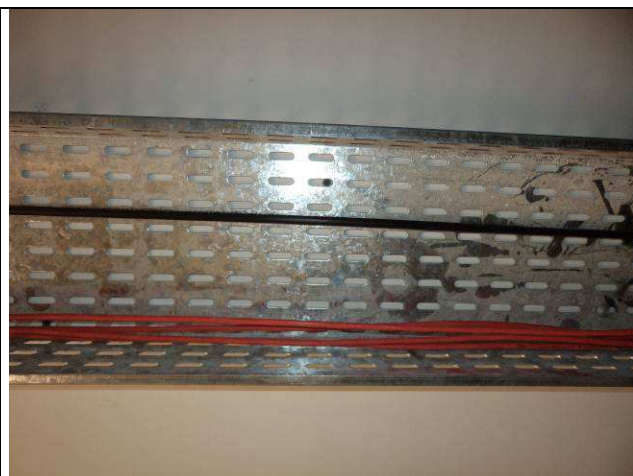
Figura 38E: Fibra óptica e DIOs - site.

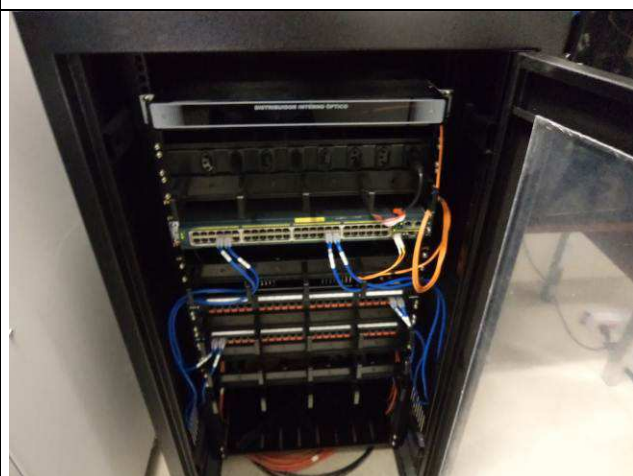
Figura 41E: rack 24U instalado no site.

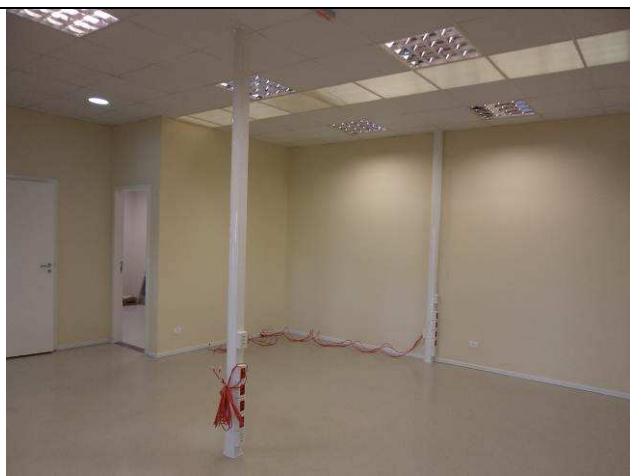
Figura 44E: patch cords.

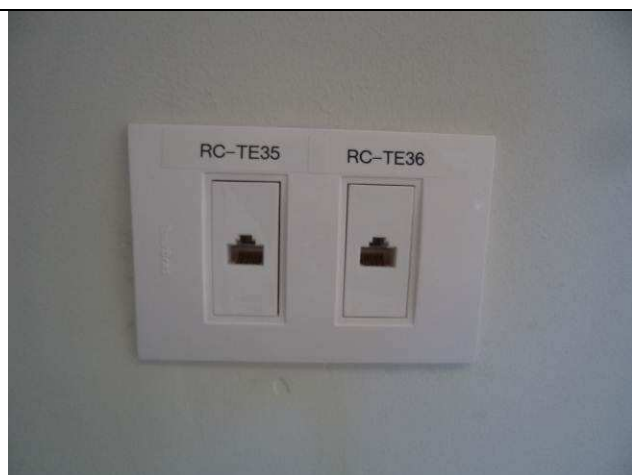
Figura 45E: conectores RJ45 cat6.

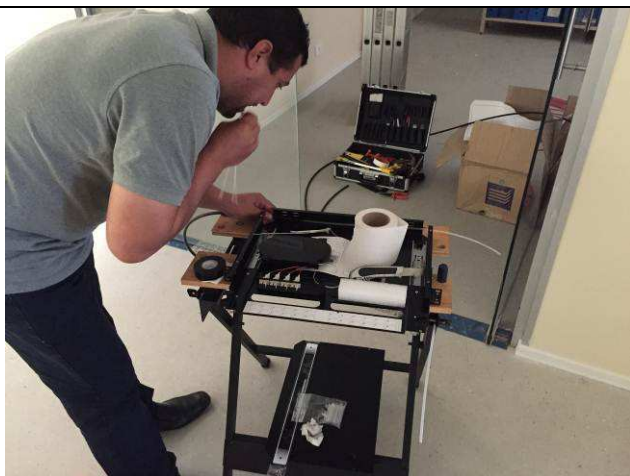
Figura 48E: fusão fibra óptica.
