## RELATÓRIO FOTOGRÁFICO – 1ª MEDIÇÃO

OBRA: **EXECUÇÃO DE REFORMA NO FÓRUM TRABALHISTA DE FRANCISCO BELTRÃO.**

CONTRATADA: **CONSTRUTORA SUDOESTE LTDA – ME.**

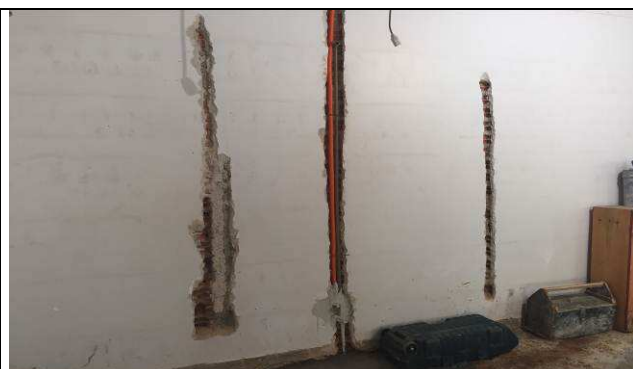
Figura 62C: Ponto de dreno.
