TRIBUNAL REGIONAL DO TRABALHO 9ª REGIÃO
Secretaria de Engenharia e Arquitetura
Serviço de Administração de Obras

RELATÓRIO FOTOGRÁFICO – 1ª MEDIÇÃO

OBRA: **INTERVENÇÕES CORRETIVAS NO EDIFÍCIO RIO BRANCO (anexo casarão)**

CONTRATADA: **N.S. SANTA RITA CONSTRUTORA DE OBRAS EIRELI**

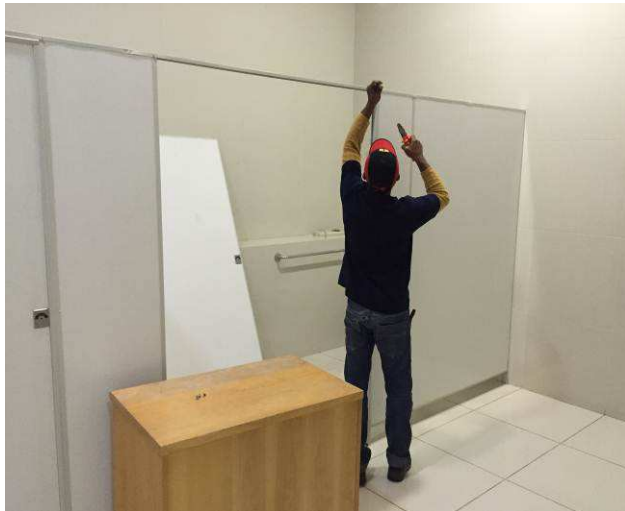
Figura 09C: Remoção de divisórias navais em banheiro

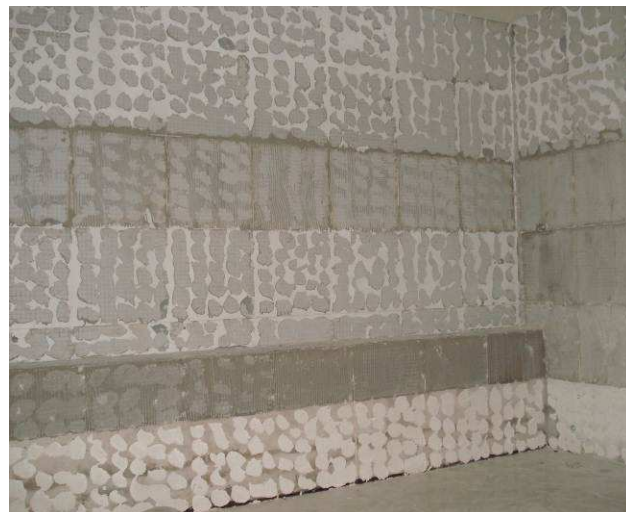
Figura 14C: Revestimento cerâmico removido em parede de banheiro.

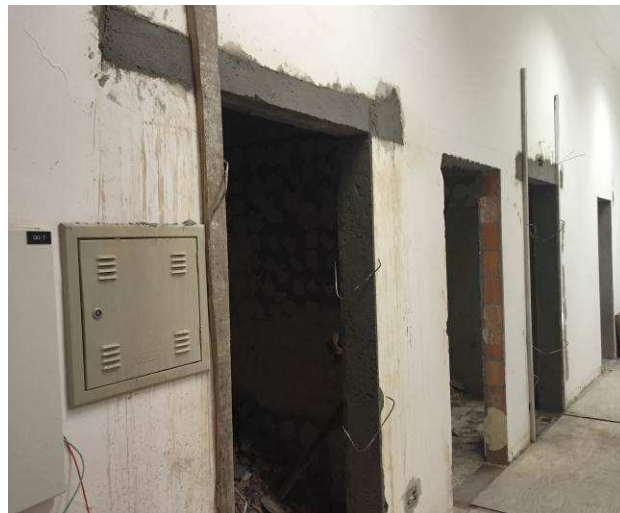
Figura 26C: Demolição de alvenaria para abertura das portas dos banheiros feminino e masculino.

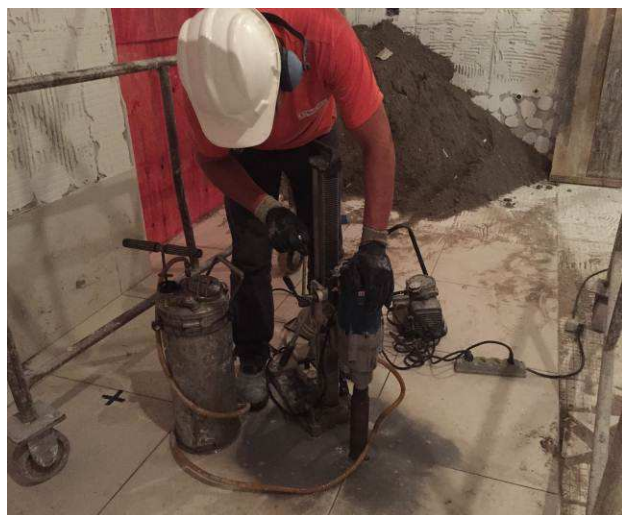
Figura 27C: Executados furos na laje, com utilização perfuratriz.

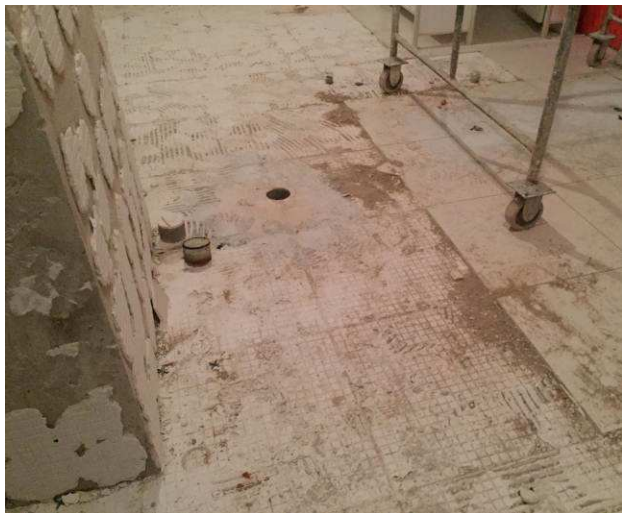
Figura 29C: Furo na laje, executado para instalação de pontos de esgoto secundário de vaso sanitário (BWC masculino).

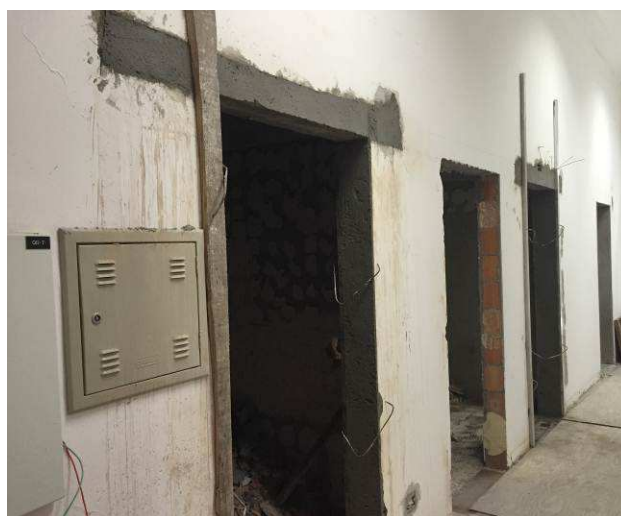
Figura 32C: Vergas executadas nos vãos das portas dos banheiros feminino e masculino.

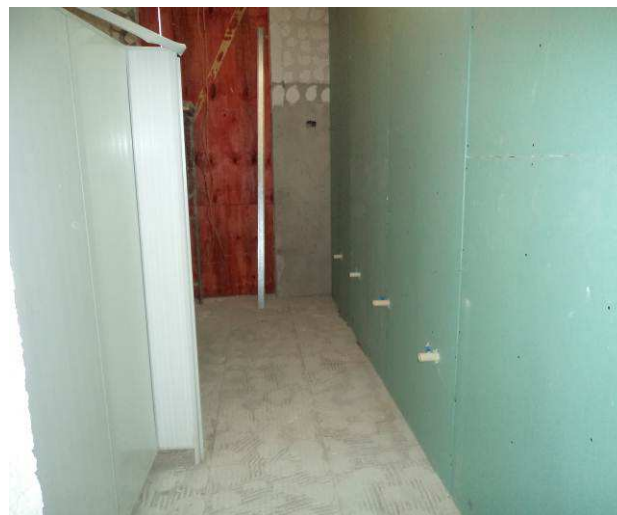
Figura 37C: Parede em gesso acartonado verde executada no banheiro feminino.

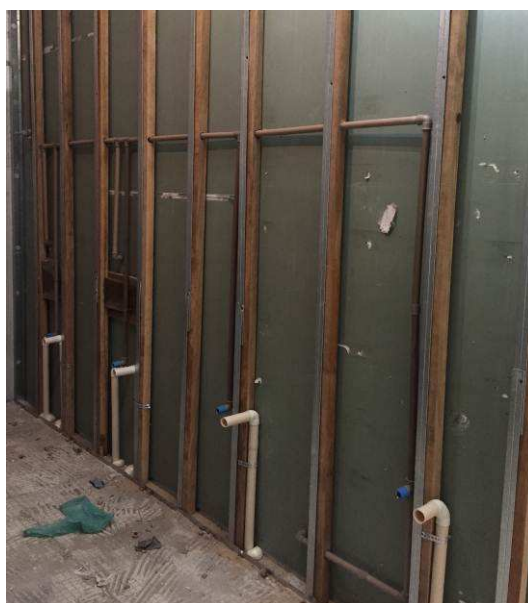
Figura 39C: Instalados montantes em madeira, para reforço da parede do banheiro feminino, onde será instalado tampo em granito.

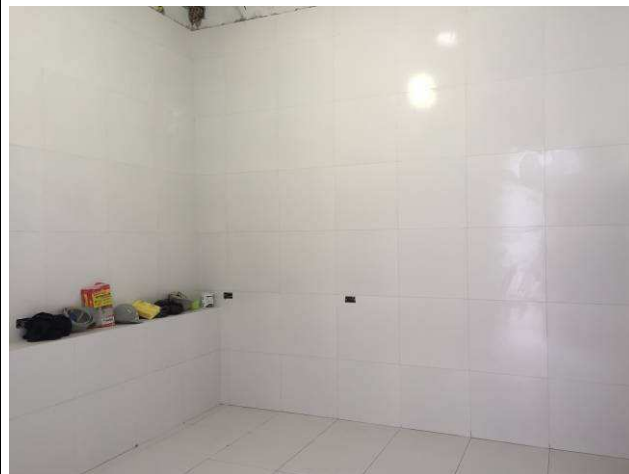
Figura 47C: Cozinha com assentamento das paredes concluídas.

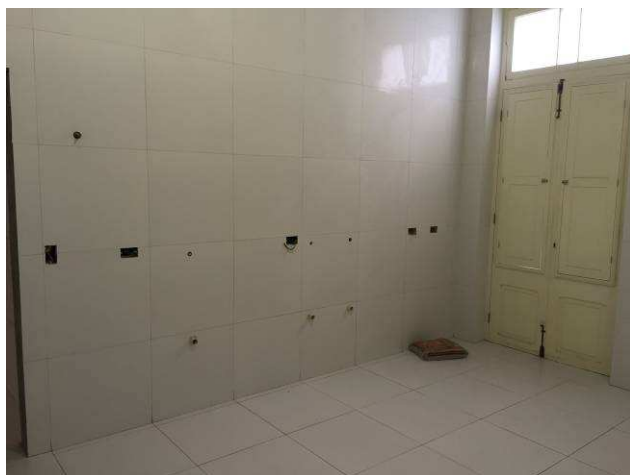
Figura 48C: Apoio com assentamento das paredes concluídas.

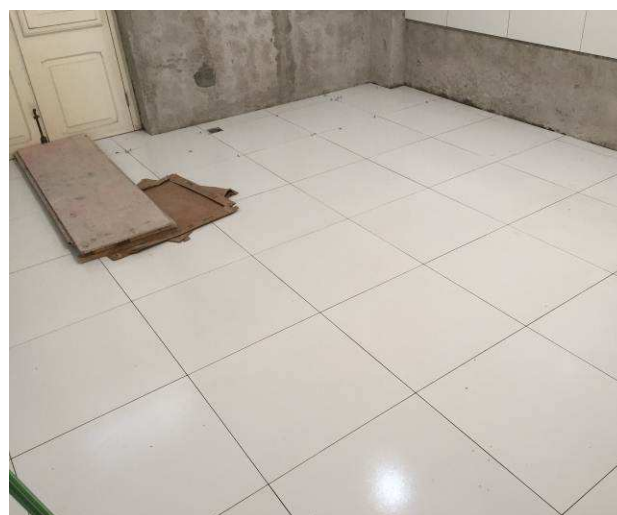
Figura 53C: Piso assentado na cozinha. Utilizados espaçadores de 1,5mm de espessura.

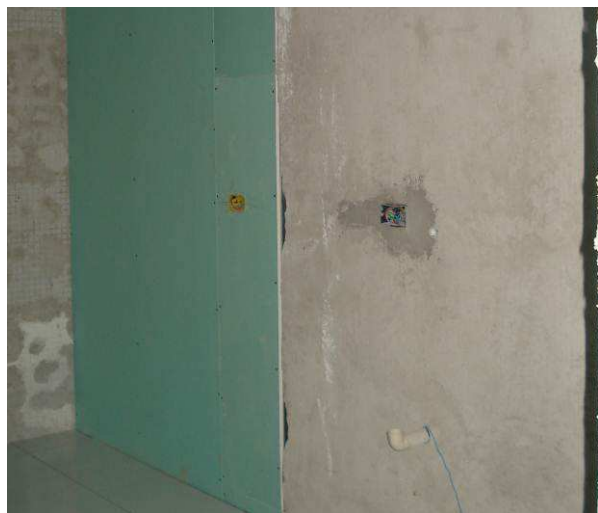
Figura 62C: Executados ponto de água fria com Ø 25 mm e respectivo esgotos secundários, na sala de apoio.

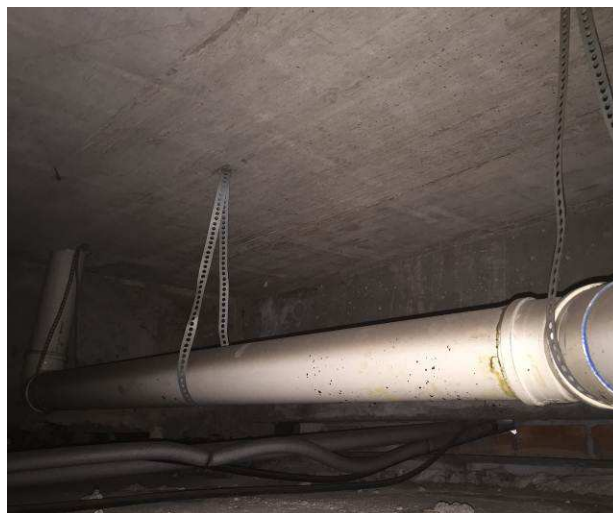
Figura 77C: Executada rede frigorígena, de ar condicionado tipo Split, em trecho abaixo da laje, próximo a saída junto à unidade condensadora.

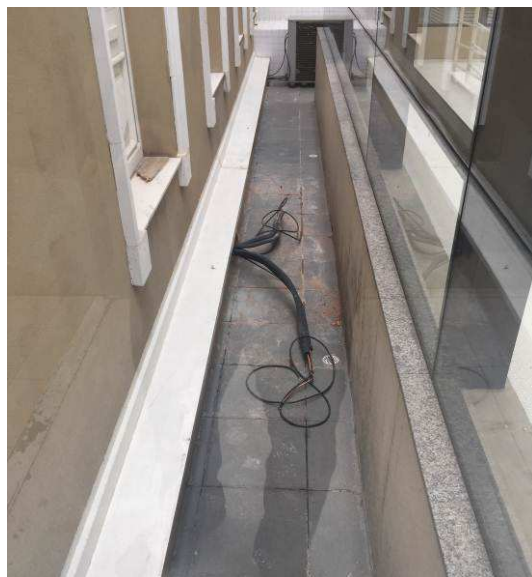
Figura 78C: Saída da rede frigorígena junto ao local onde será instalada a unidade condensadora.

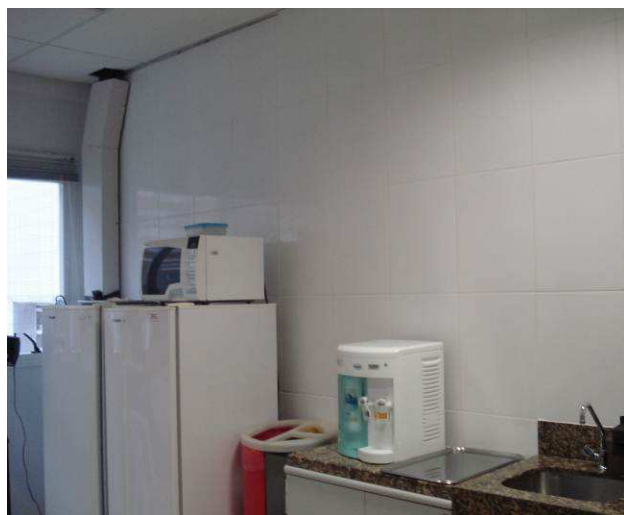
Figura 83C: Foram assentados os azulejos, marca Eliane, 33x45cm, linha Forma, cor branca, nas paredes úmidas das copas. Foto 2º andar.

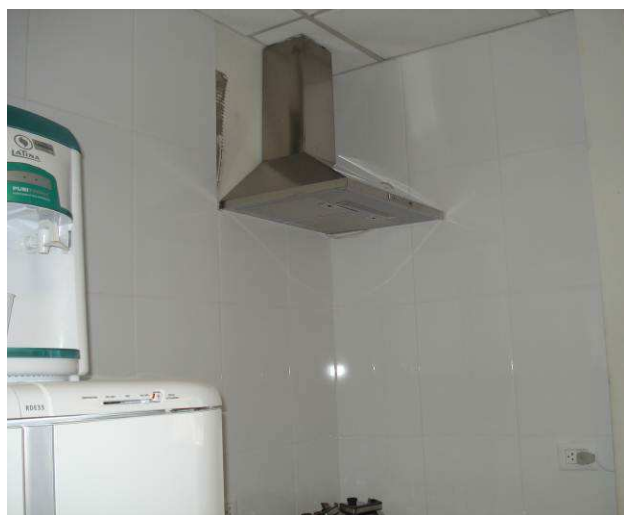
Figura 85C: Foram assentados os azulejos, marca Eliane, 33x45cm, linha Forma, cor branca, nas paredes úmidas das copas. Foto 12º andar.

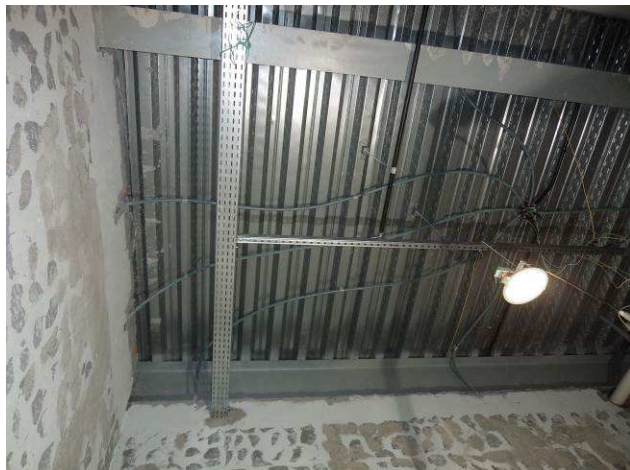
Figura 01E: infraestrutura de perfilados e eletrocalhas.

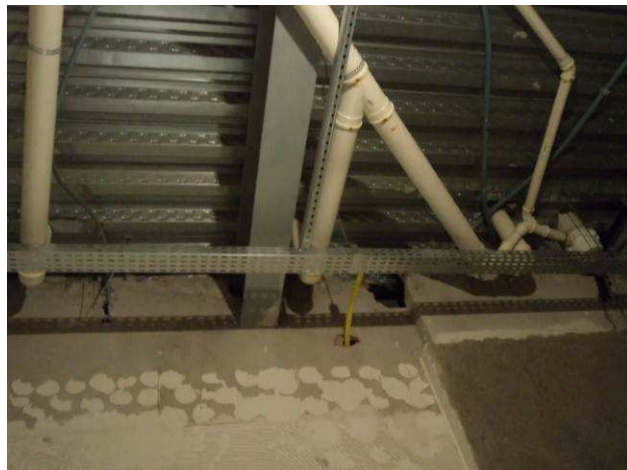
Figura 02E: infraestrutura de perfilados e eletrocalhas.

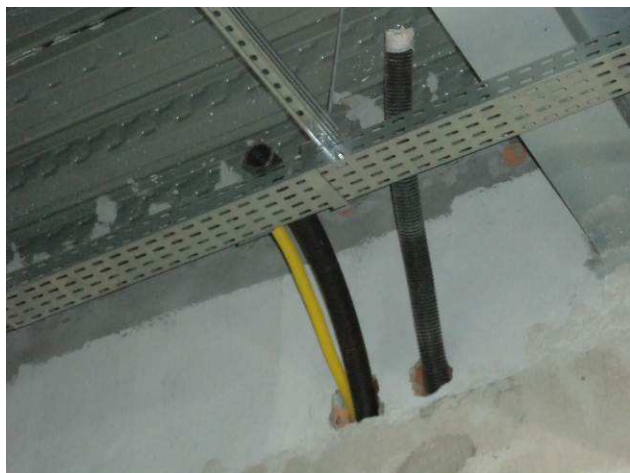
Figura 03E: infraestrutura de perfilados e eletrocalhas, eletrodutos QD-COPA.

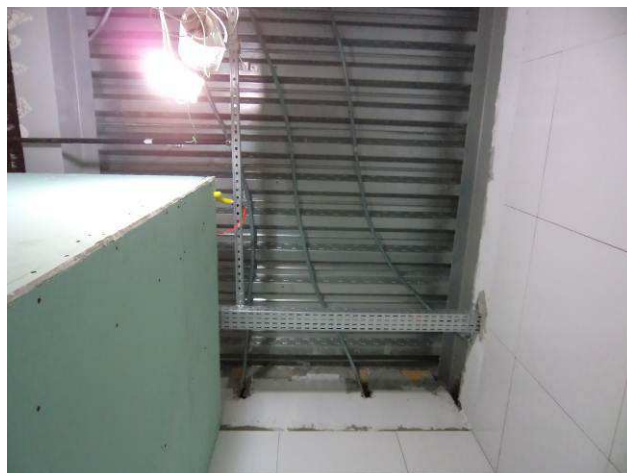
Figura 04E: infraestrutura de perfilados e eletrocalhas.

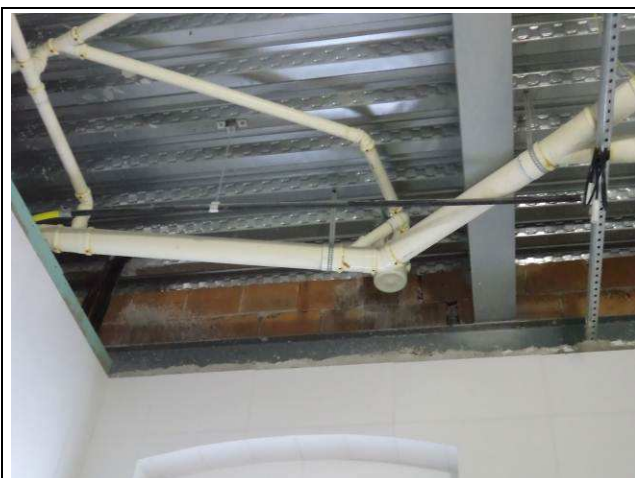
Figura 05E: infraestrutura de perfilados e eletrocalhas.

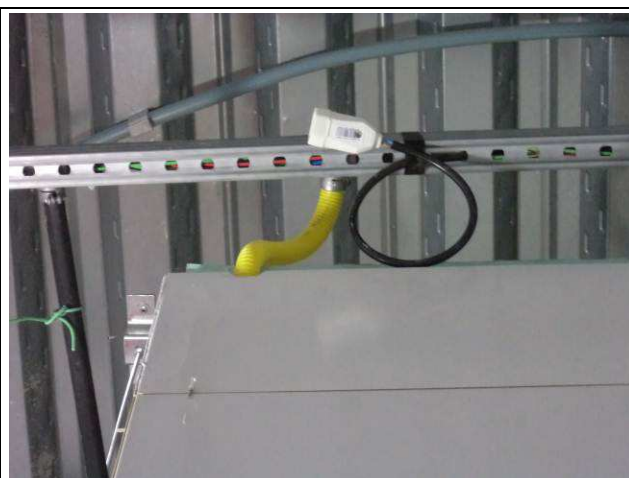
Figura 06E: infraestrutura de perfilados e eletrocalhas, eletrodutos acesso caixa 2x4".

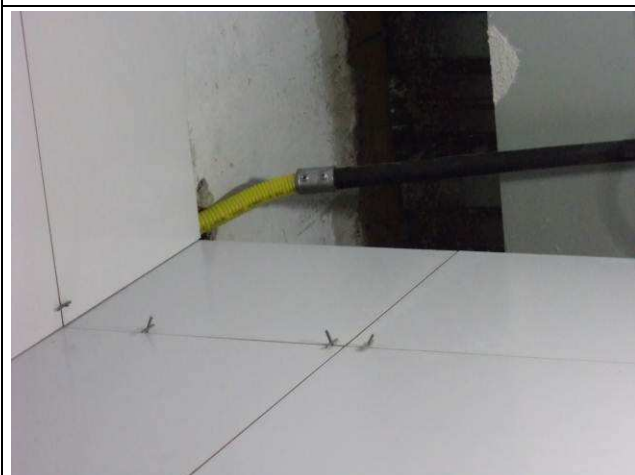
Figura 07E: infraestrutura eletrodutos acesso caixa 2x4".

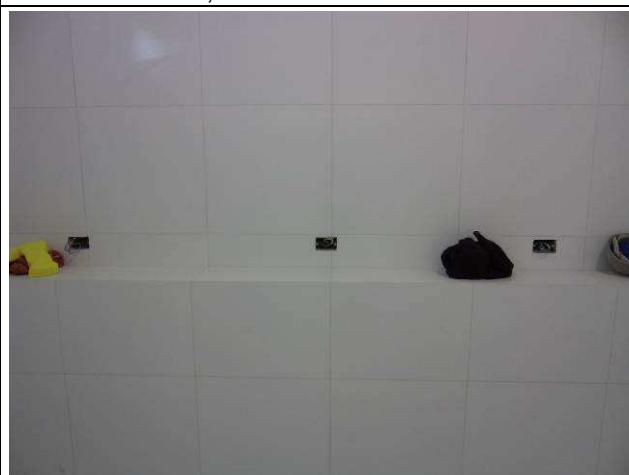
Figura 08E: infraestrutura eletrodutos e caixas 2x4".

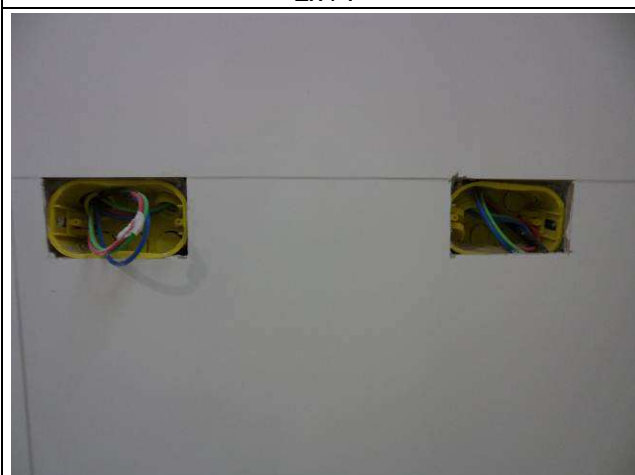
Figura 09E: infraestrutura eletrodutos e caixas 2x4".
