RELATÓRIO FOTOGRÁFICO – 2ª MEDIÇÃO

OBRA: **INTERVENÇÕES CORRETIVAS NO EDIFÍCIO RIO BRANCO (anexo casarão)**

CONTRATADA: **N.S. SANTA RITA CONSTRUTORA DE OBRAS EIRELI**

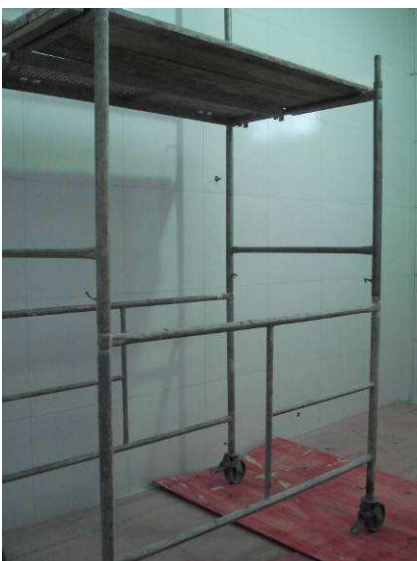
Figura 01C: Utilização de andaime metálico tipo fachadeiro.

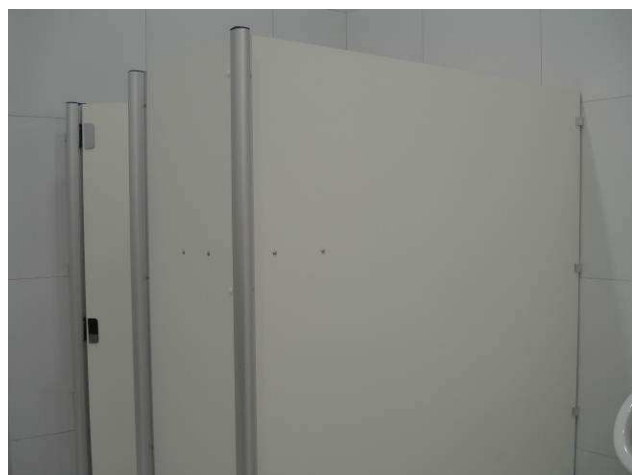
Figura 05C: Divisórias sanitárias SANISYSTEM MASTER (e=10mm), instaladas no banheiro masculino.

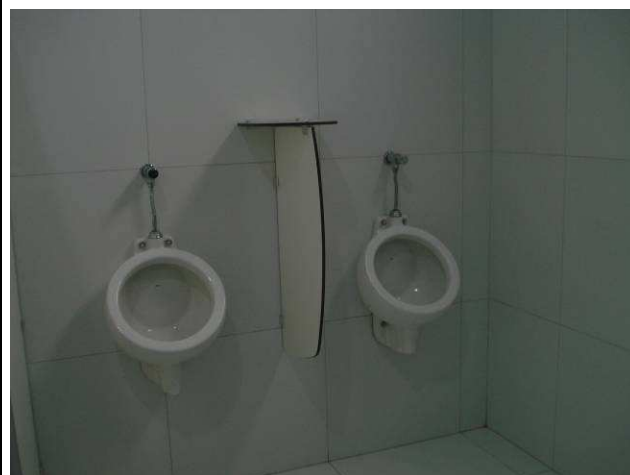
Figura 06C: Tapa-mictório instalado no banheiro masculino.

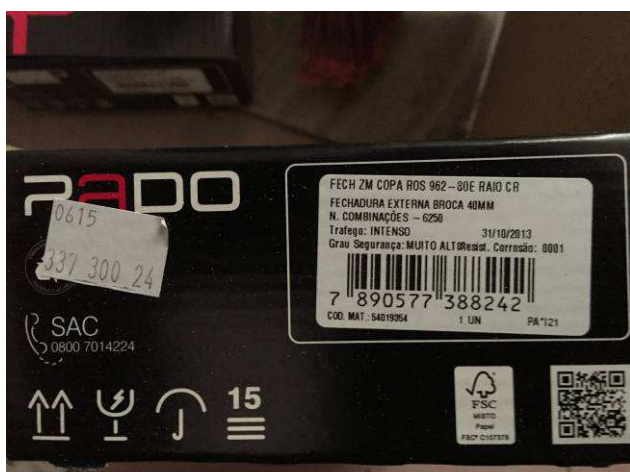
Figura 13C: Detalhe de fechadura Zamac 40mm, marca Pado, utilizada na instalação das portas.

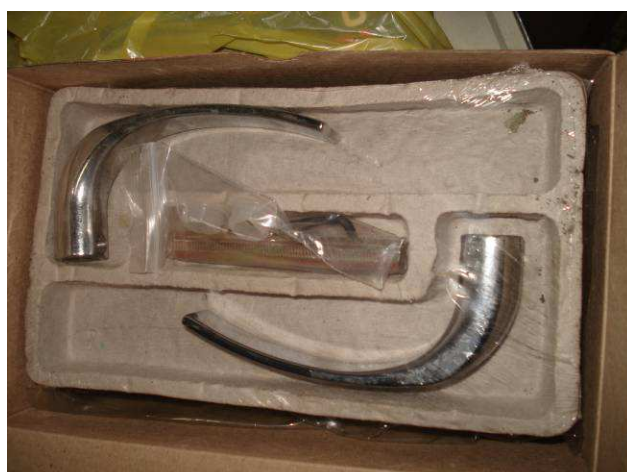
Figura 14C: Detalhe de maçaneta tipo alavanca, marca Pado, utilizada na instalação das portas.

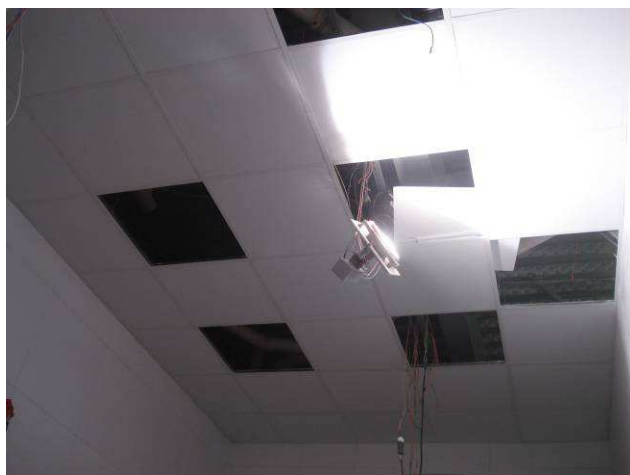
Figura 15C: Forro de gesso acartonado removível instalado no banheiro feminino.

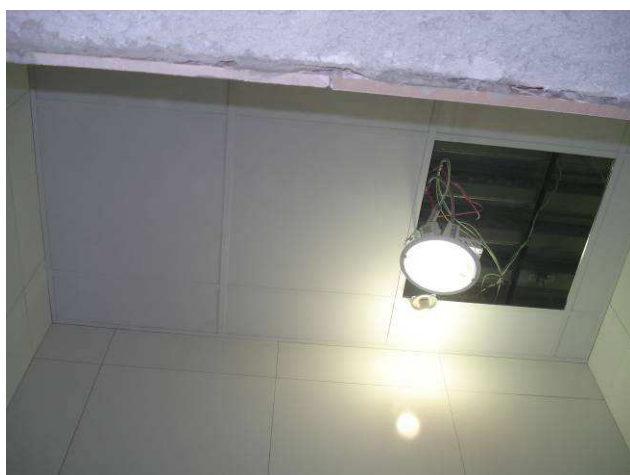
Figura 17C: Forro de gesso acartonado removível instalado no banheiro PNE.

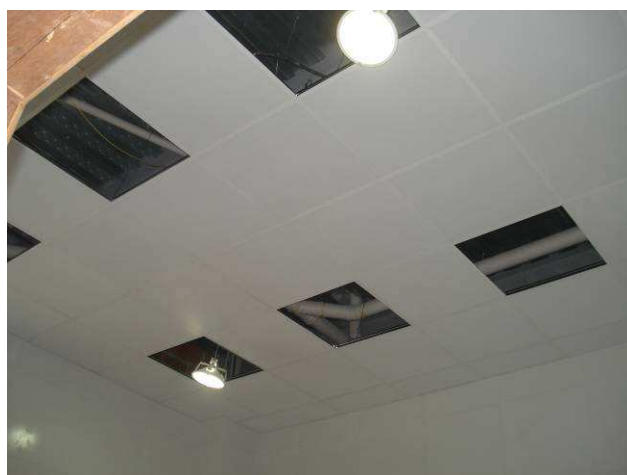
Figura 18C: Forro de gesso acartonado removível instalado na cozinha.

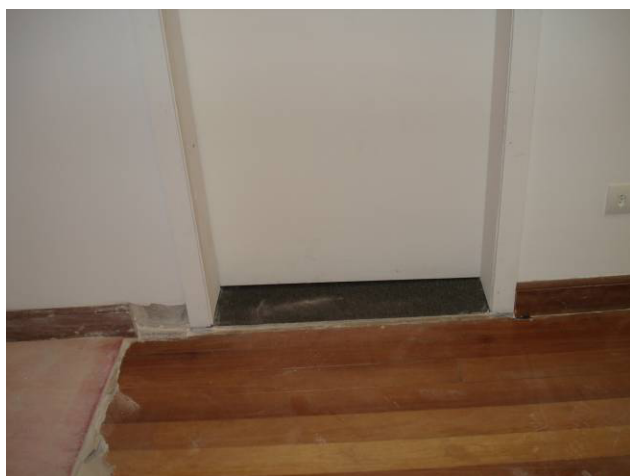
Figura 26C: Soleira em granito polido cinza andorinha, instalado na porta do banheiro feminino.

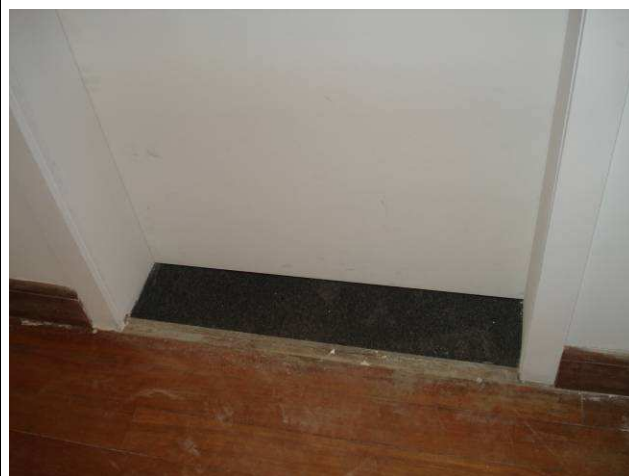
Figura 27C: Soleira em granito polido cinza andorinha, instalado na porta do banheiro masculino.

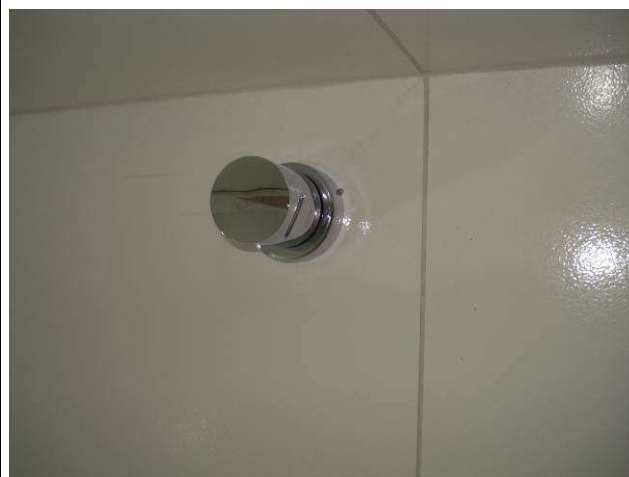
Figura 33C: Executados acabamentos e instalada canopla cromada dos registros de gaveta 3/4" (banheiro PNE).

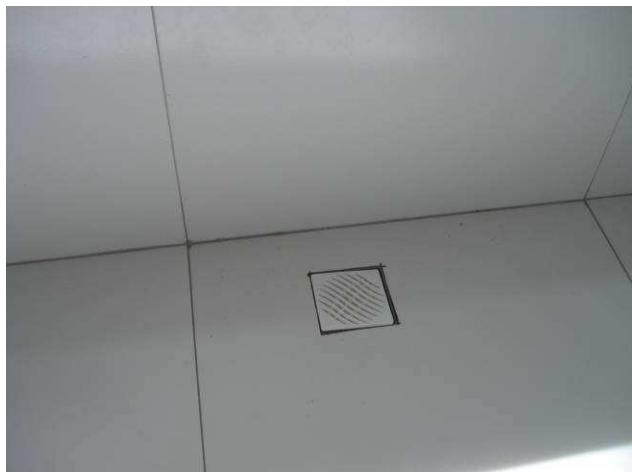
Figura 36C: Executados acabamentos e instalada grelha das caixas sifonadas (banheiro feminino).

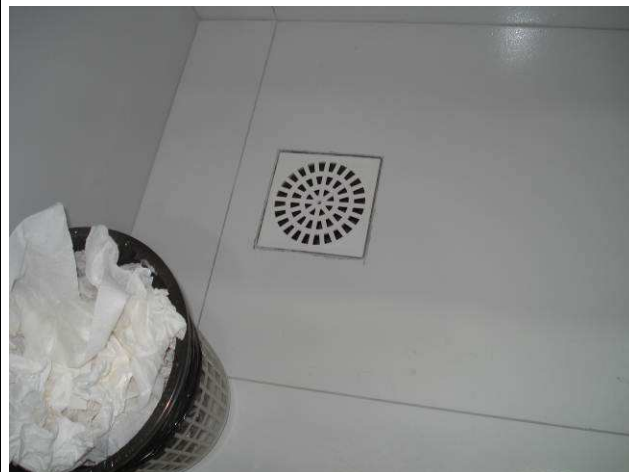
Figura 37C: Executados acabamentos e instalada grelha das caixas sifonadas (banheiro masculino).

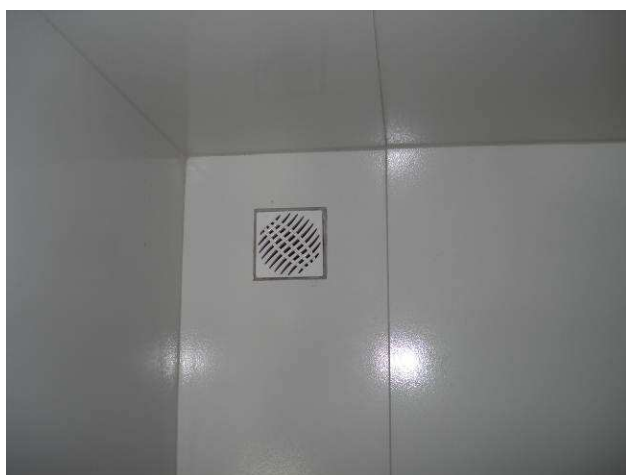
Figura 38C: Executados acabamentos e instalada grelha das caixas sifonadas (banheiro PNE).

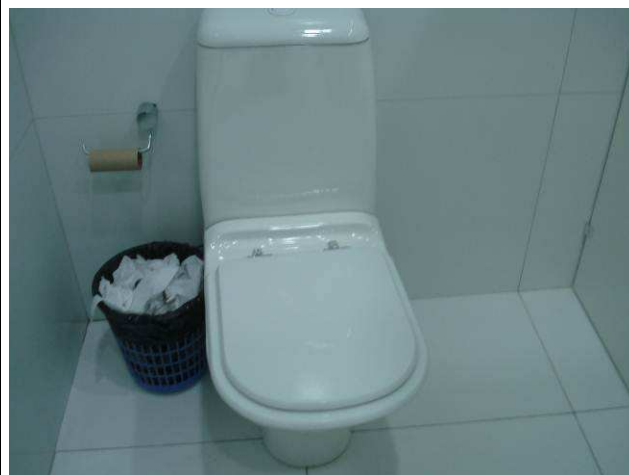
Figura 40C: Bacia sanitária reinstalada no banheiro masculino. Assento novo, marca Produza.

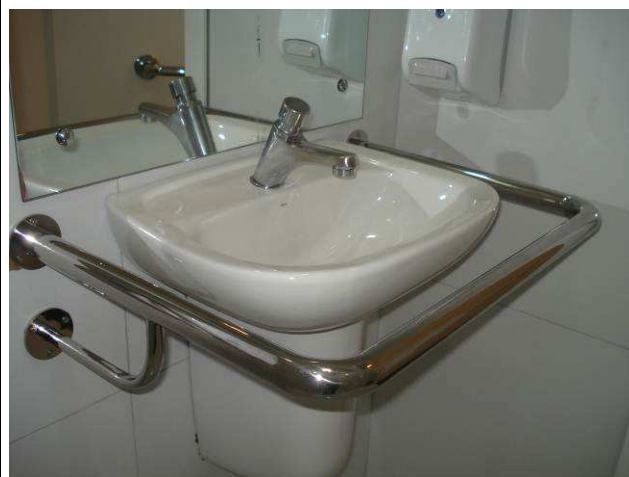
Figura 42C: Lavatório com coluna suspensa, marca Deca, instalado no banheiro PNE.

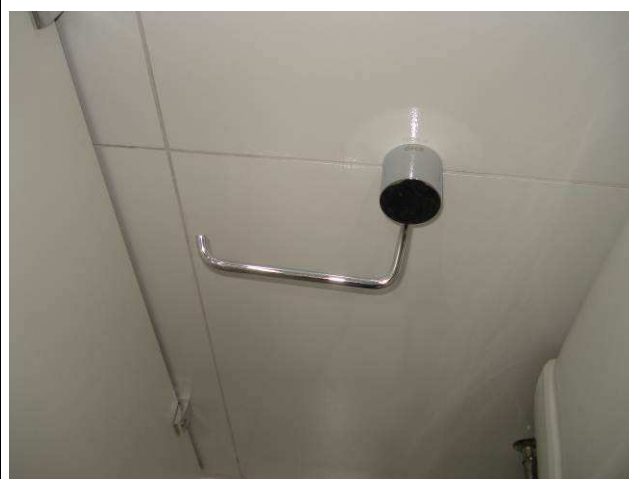
Figura 48C: Papeleira em metal cromado, marca Deca, instalada no banheiro feminino.

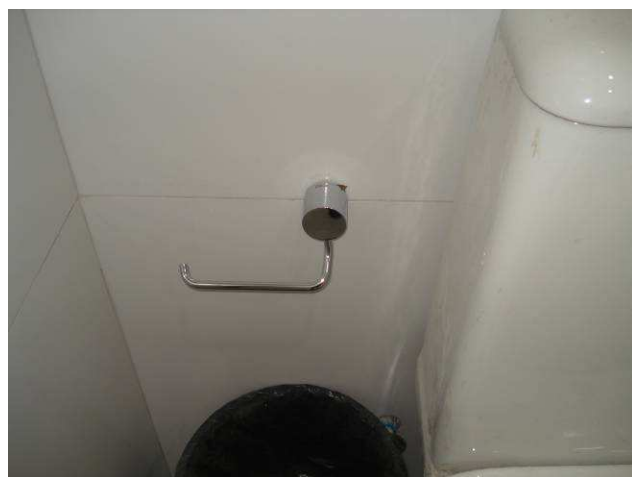
Figura 49C: Papeleira em metal cromado, marca Deca, instalada no banheiro PNE.

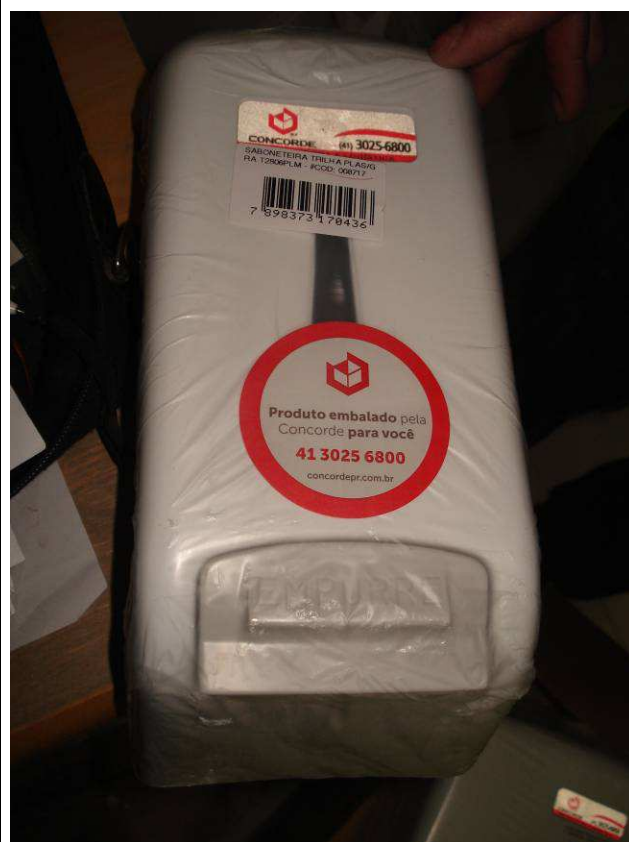
Figura 50C: Saboneteira de plástico, marca Concorde, utilizada nos banheiros feminino, masculino e PNE.

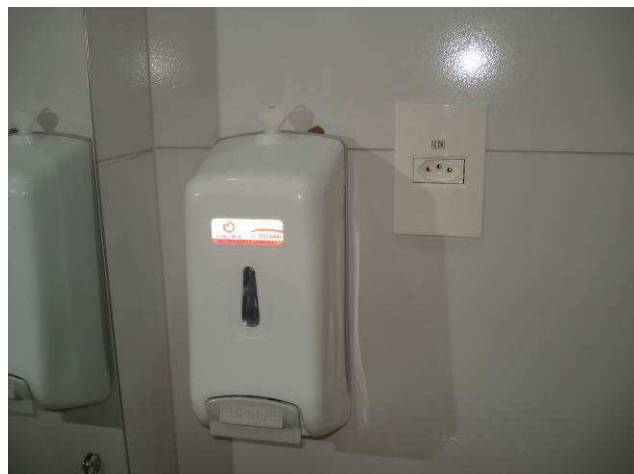
Figura 53C: Saboneteira de plástico, marca Concorde, instalada no banheiro PNE.

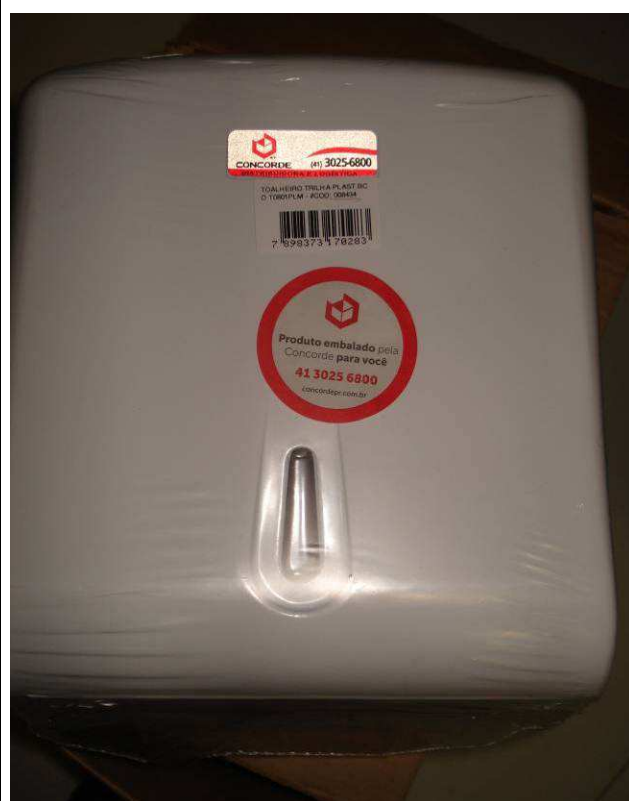
Figura 54C: Dispenser para papel toalha utilizado nos banheiros feminino, masculino e PNE.

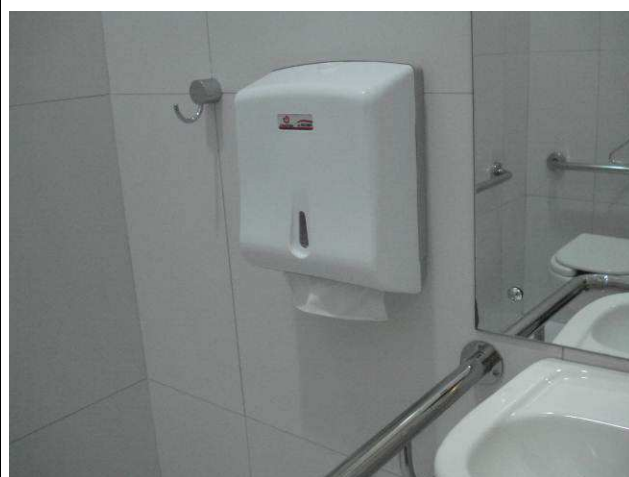
Figura 56C: Dispensers para papel toalha instalados no banheiro PNE.

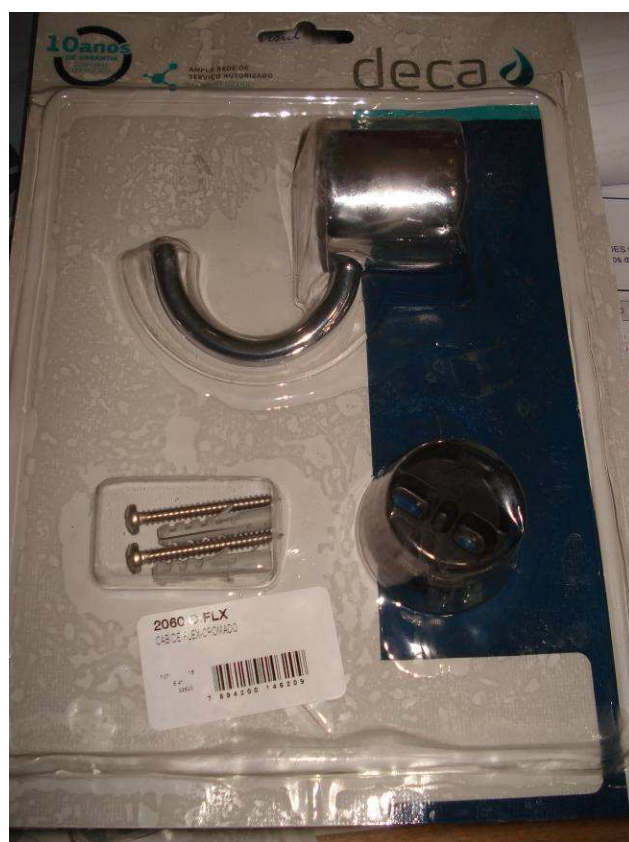
Figura 57C: Toalheiro tipo gancho, marca Deca, utilizado nos banheiros feminino, masculino e PNE.

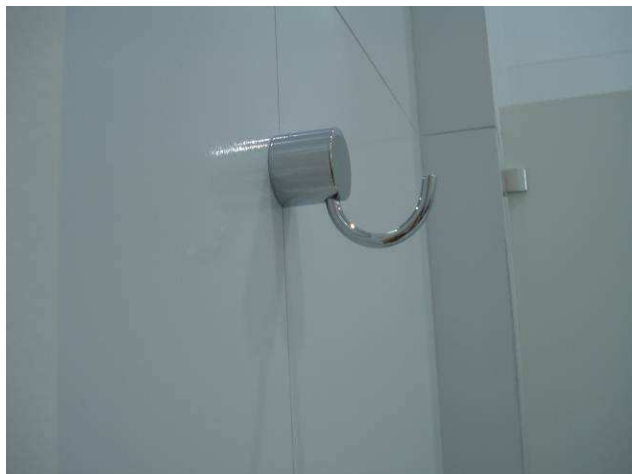
Figura 58C: Toalheiro tipo gancho, marca Deca, instalado no banheiro feminino.

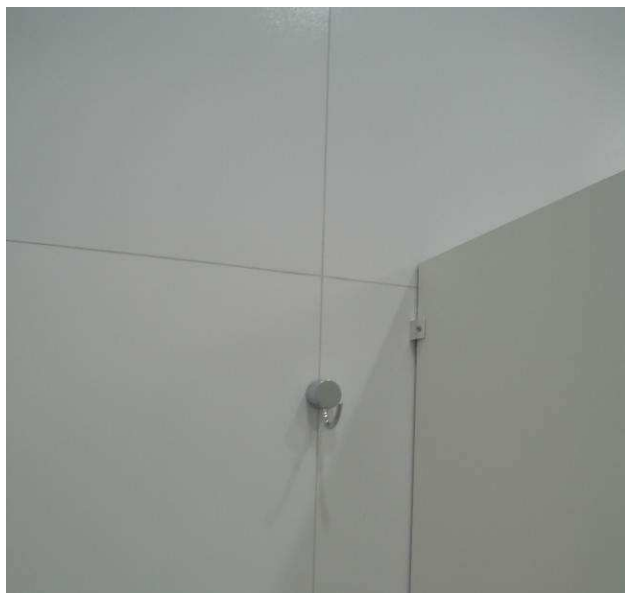
Figura 59C: Toalheiro tipo gancho, marca Deca, instalado no banheiro masculino.

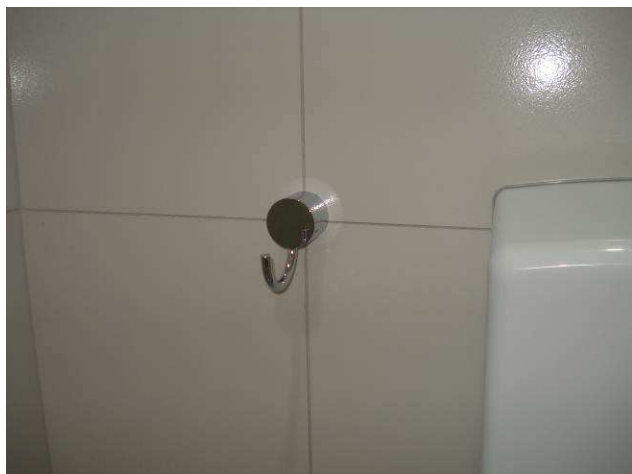
Figura 60C: Toalheiro tipo gancho, marca Deca, instalado no banheiro PNE.

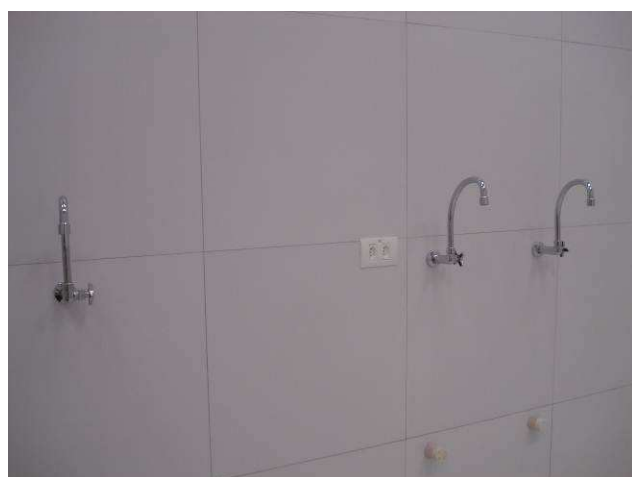
Figura 62C: Torneiras para pia de parede, bica móvel, marca Deca, instaladas na cozinha.

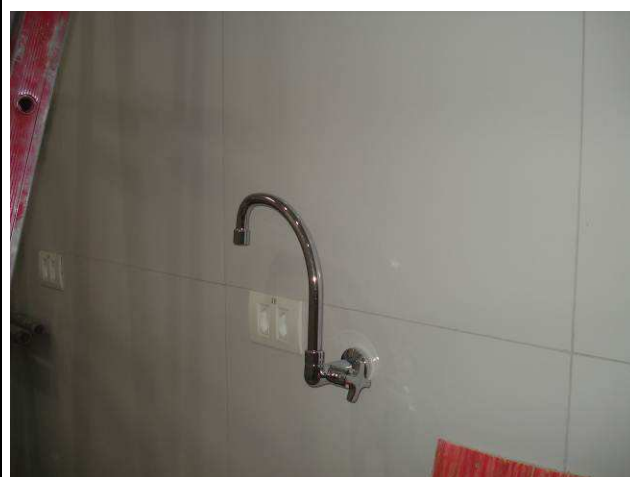
Figura 63C: Torneiras para pia de parede, bica móvel, marca Deca, instaladas na sala de apoio.

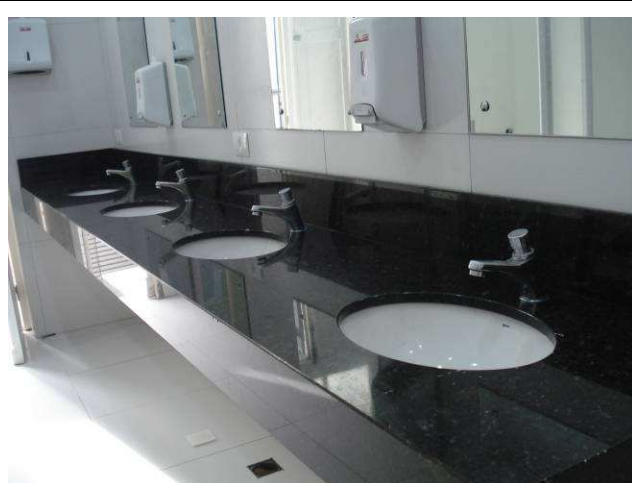
Figura 64C: Torneiras reinstaladas na bancada em granito do banheiro feminino.

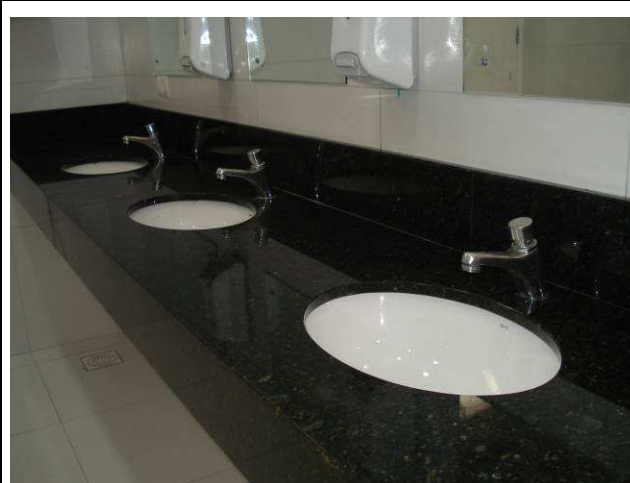
Figura 65C: Torneiras reinstaladas na bancada em granito do banheiro masculino.

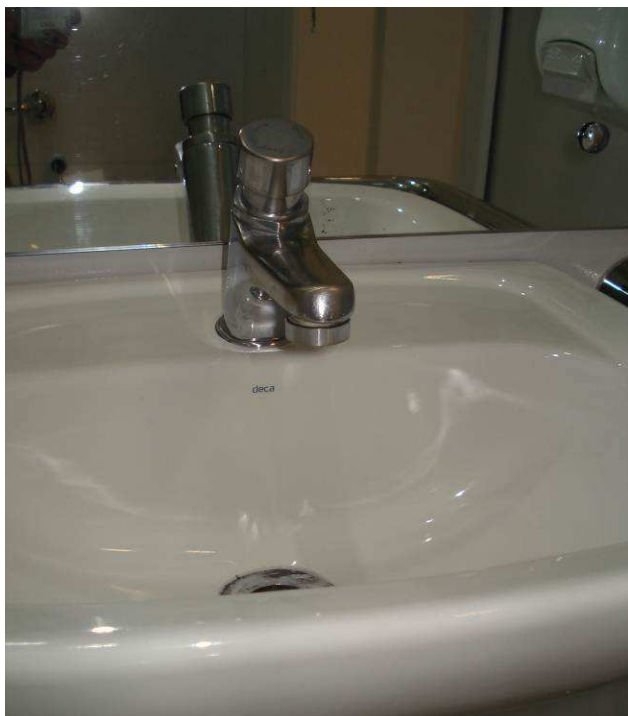
Figura 66C: Torneiras reinstaladas no lavatório do banheiro PNE.

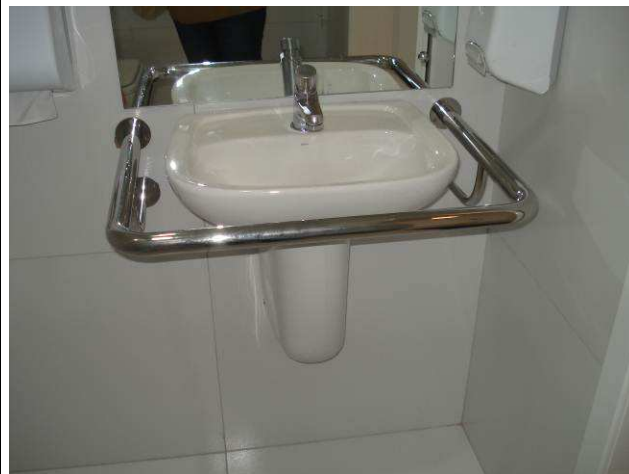
Figura 67C: Barra de apoio, em aço inox escovado, instalada no lavatório do banheiro PNE.

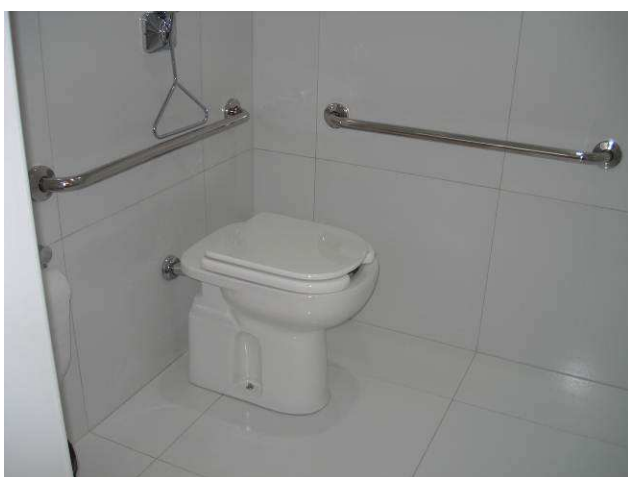
Figura 68C: Barras de apoio, em aço inox escovado, instaladas junto ao vaso sanitário do banheiro PNE.

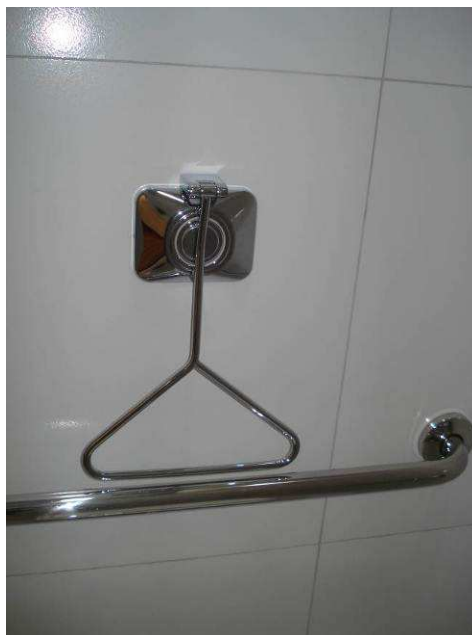
Figura 70C: Acabamento cromado para válvula de descarga tipo barra para acionamento, marca Docol, instalado no banheiro PNE.

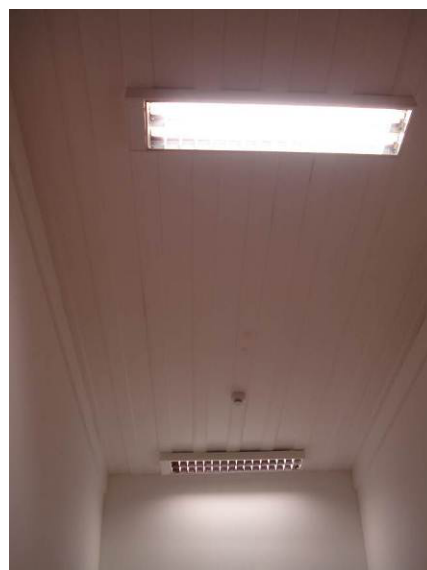
Figura 72C: Executada 1ª demão de pintura com tinta esmalte sintético acetinado, cor branco neve, marca Glasurit, no teto do corredor de acesso aos banheiros e cozinha.

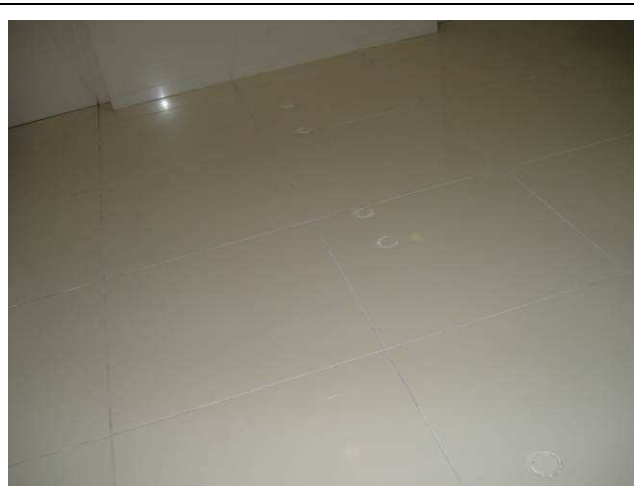
Figura 73C: Finalizada furação de pontos de esgoto primário/secundário na laje da sobreloja.

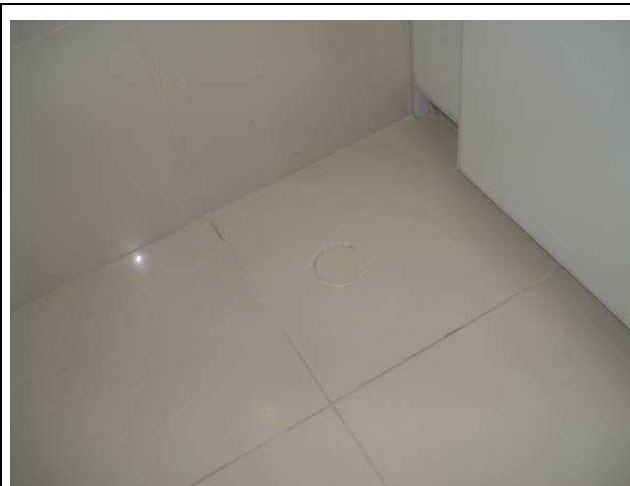
Figura 74C: Finalizada furação de pontos de esgoto primário/secundário na laje da sobreloja.

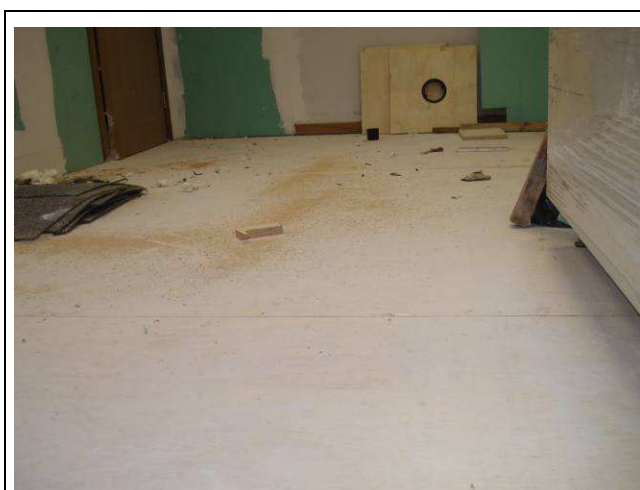
Figura 75C: Piso carpete removido na área de instalação da copa da Secretaria do Pleno (1º andar do Ed. Rio Branco). Na foto, chapa em compensado naval, instalado.

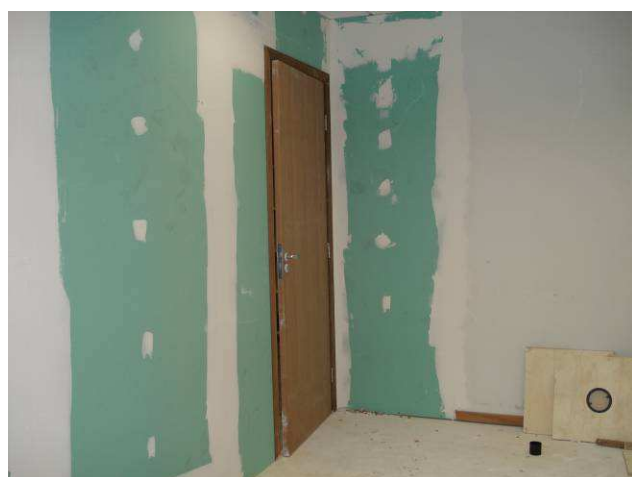
Figura 76C: Parede em gesso acartonado RU, cor verde, instalada na copa da Secretaria do Pleno.

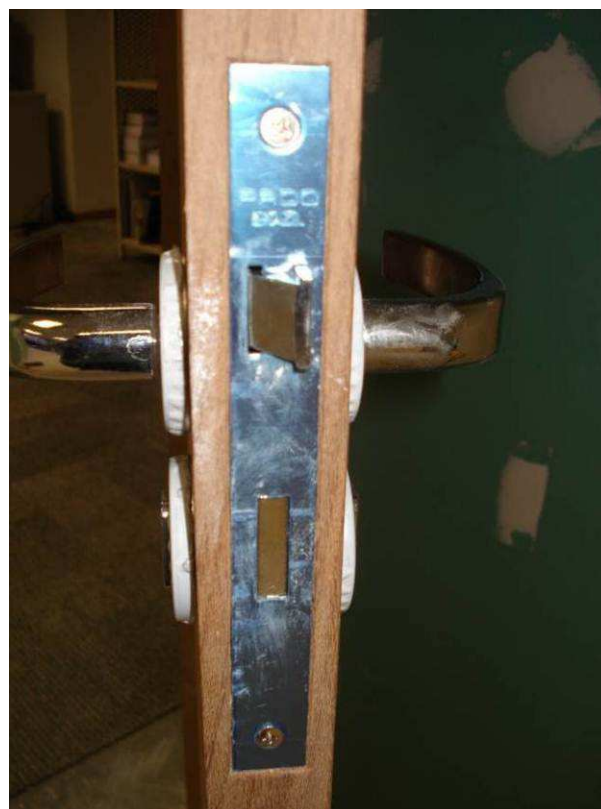
Figura 79C: Instaladas fechadura 40 mm, ZM COPA, marca Pado e maçaneta tipo alavanca.

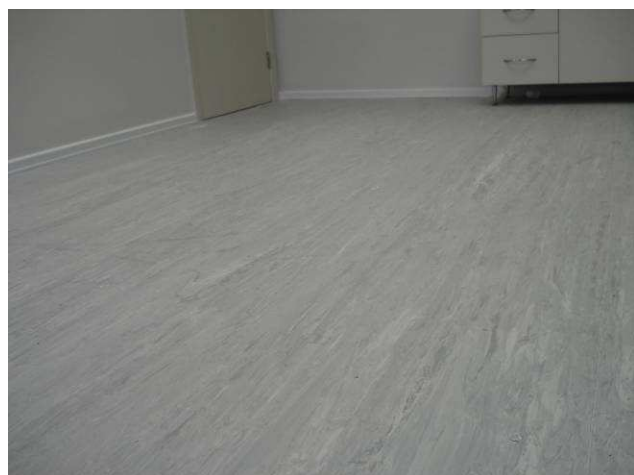
Figura 80C: Instalado piso vinílico em manta (Beaulieu), cor fóssil, na copa da Secretaria do Pleno. Piso instalado sobre chapas de compensado naval 20 mm.

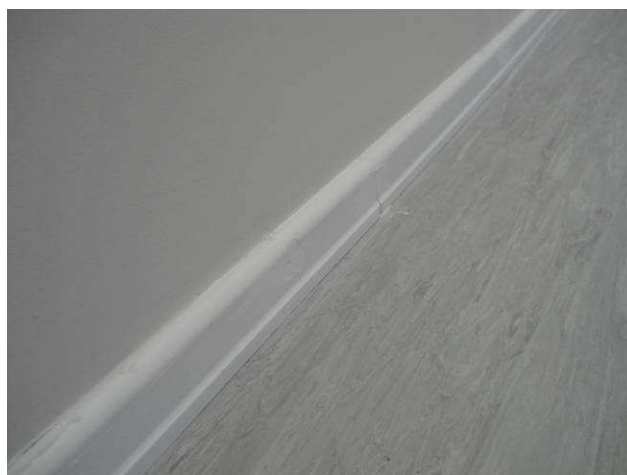
Figura 81C: Detalhe do rodapé em poliuretano (Santa Luzia), altura de 5cm, instalado no local.

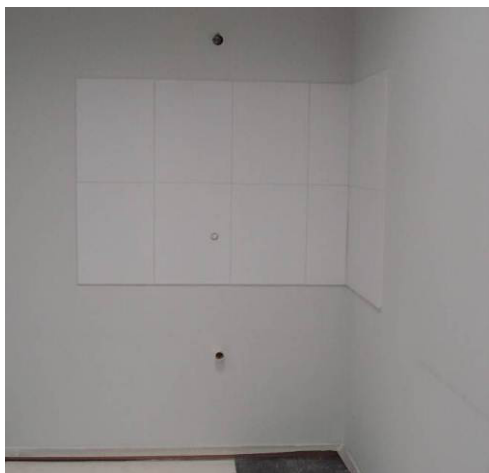
Figura 83C: Executados ponto de água fria Ø 25 mm, esgoto secundário Ø 50 mm e registro de gaveta, junto ao balcão da pia.

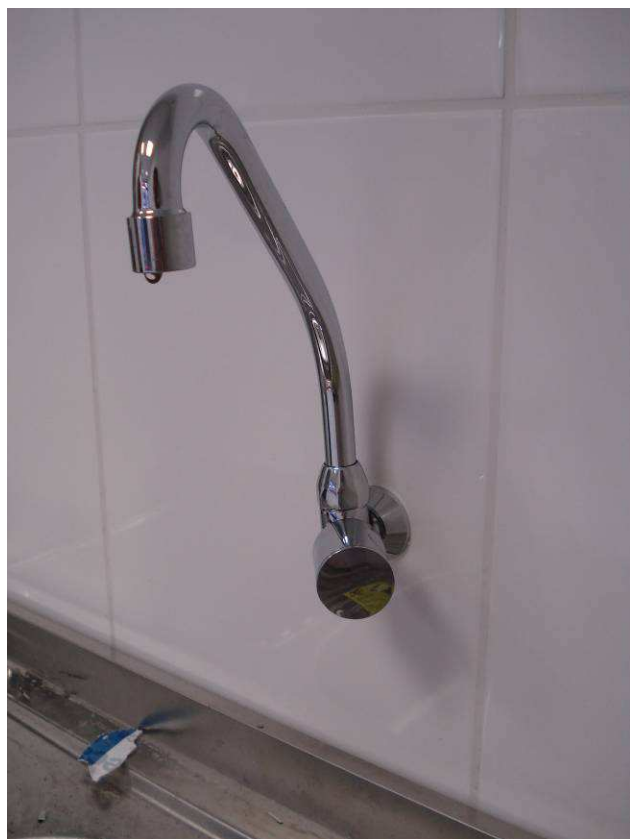
Figura 85C: Torneira para pia de parede, bica móvel, marca Deca, instalada na pia da copa.

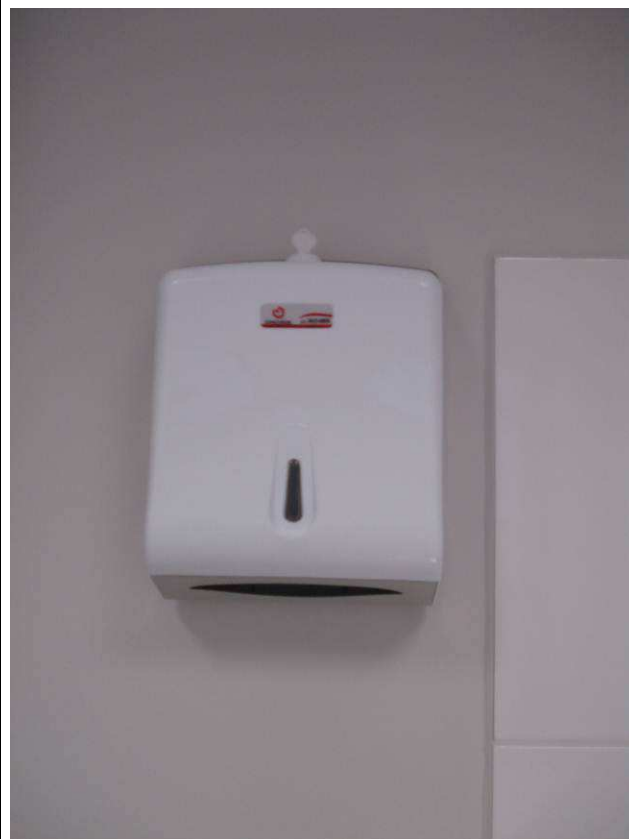
Figura 86C: Dispenser para papel toalha, marca Concorde, instalado junto ao balcão da pia.

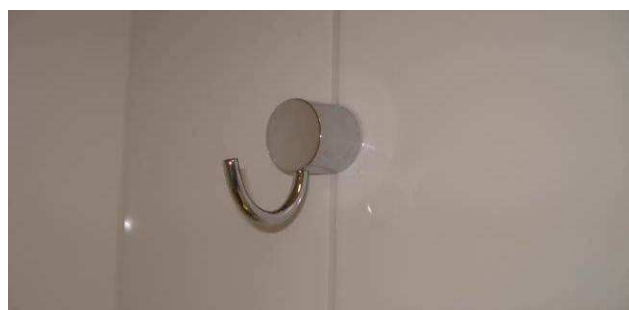
Figura 87C: Toalheiro tipo gancho, com acabamento cromado, marca Deca, instalado junto ao balcão da pia.

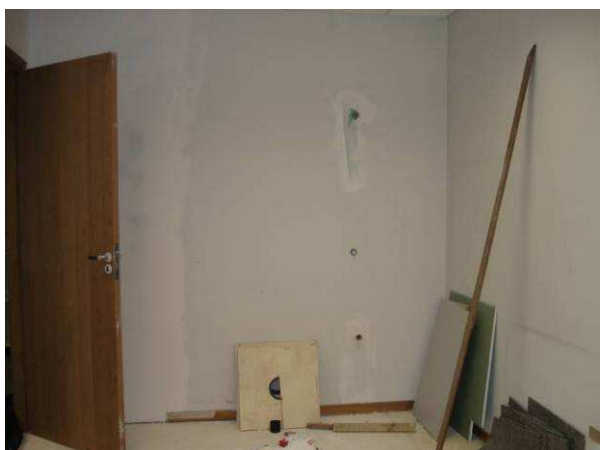
Figura 88C: Executado emassamento das paredes da Secretaria do Pleno.

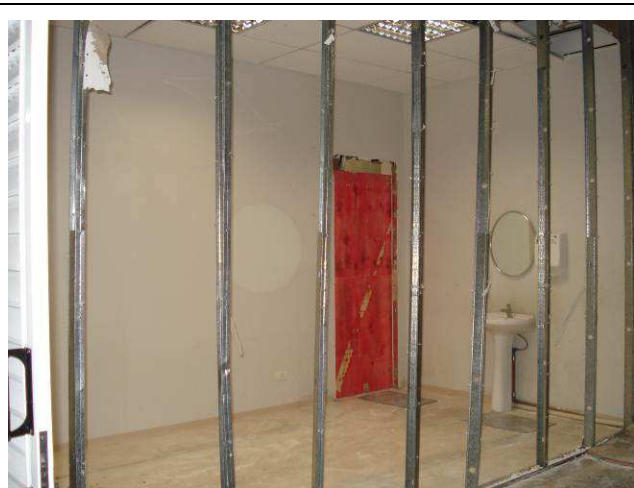
Figura 91C: Foi realizada desmontagem e remoção de divisória em gesso acartonado existente no antigo depósito de lixo.

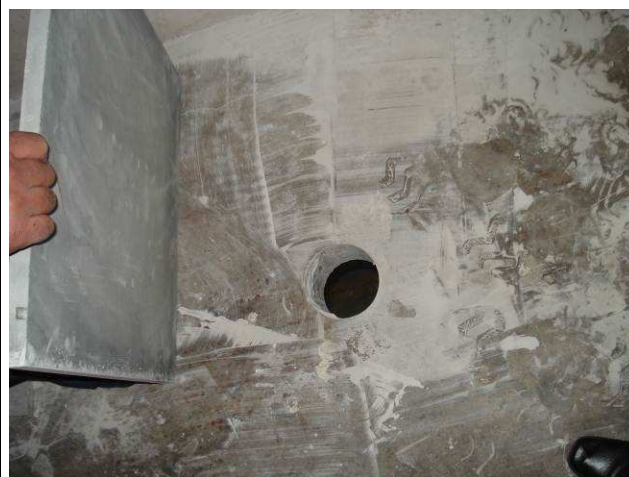
Figura 92C: Executada furação na laje do 1º subsolo para execução de pontos de esgoto primário e secundário dos banheiros feminino e masculino.

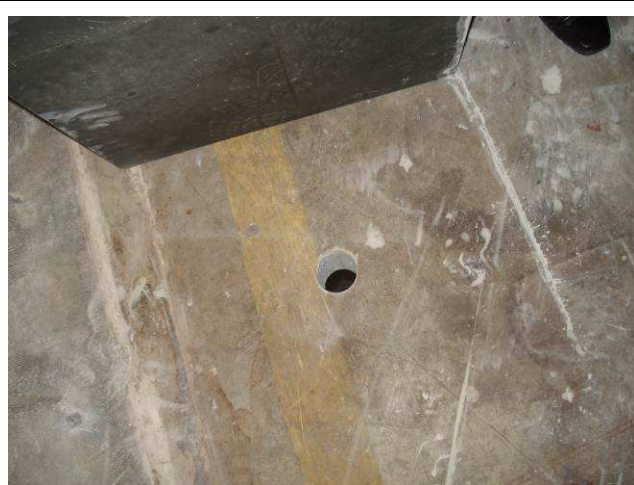
Figura 93C: Executada furação na laje do 1º subsolo para execução de pontos de esgoto primário e secundário dos banheiros feminino e masculino.

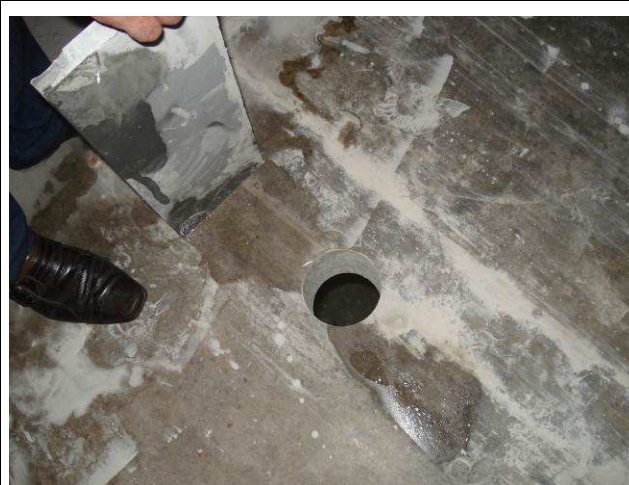
Figura 94C: Executada furação na laje do 1º subsolo para execução de pontos de esgoto primário e secundário dos banheiros feminino e masculino.

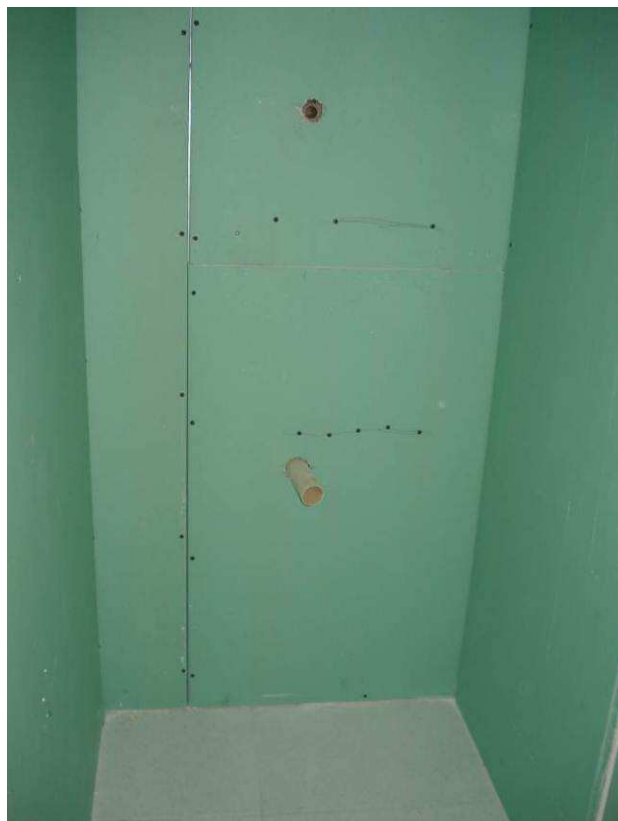
Figura 96C: Parede em gesso acartonado RU, cor verde, instalada no banheiro/vestiário feminino.

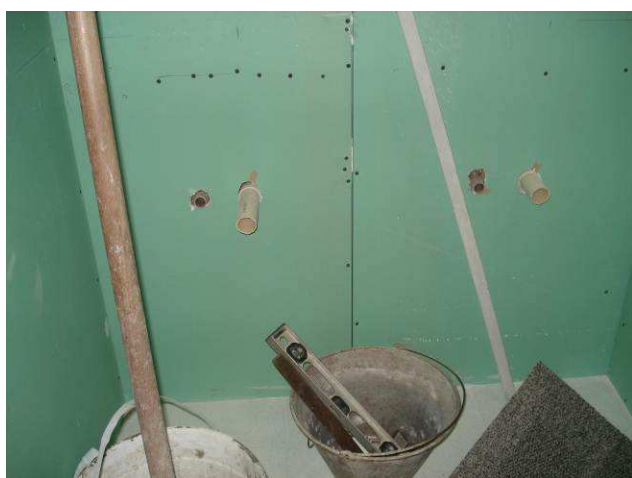
Figura 97C: Parede em gesso acartonado RU, cor verde, instalada no banheiro/vestiário masculino.

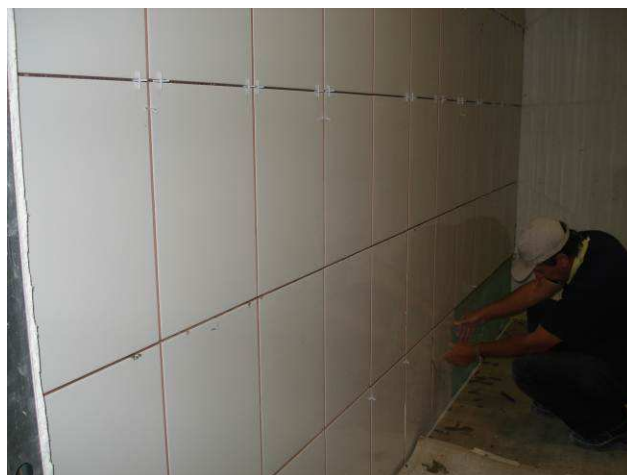
Figura 100C: Foram assentados azulejos Eliane, 33x45 cm, da linha Forma, na cor branca, no banheiro/vestiário masculino. Pendente execução de rejuntamento.

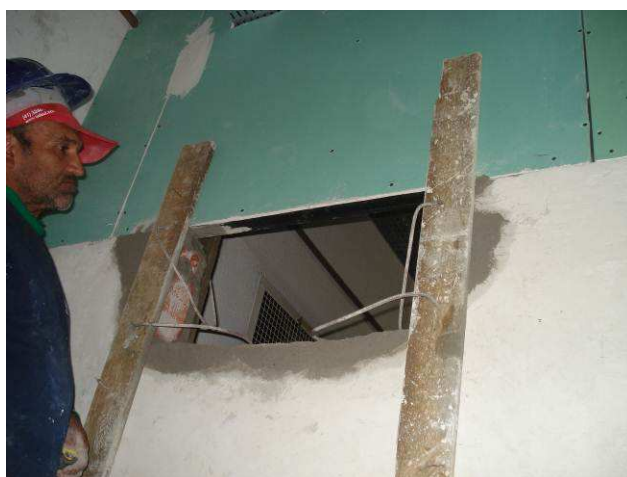
Figura 101C: Executado requadro de vão de janelas no banheiro/vestiário masculino.

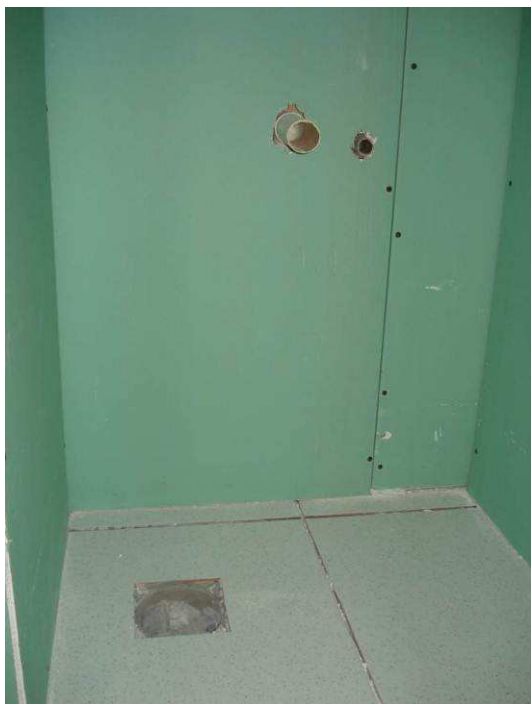
Figura 102C: Executado 1 ponto de água fria (Ø 25 mm) e 1 de esgoto secundário (Ø 50 mm) para instalação de lavatório do banheiro feminino.

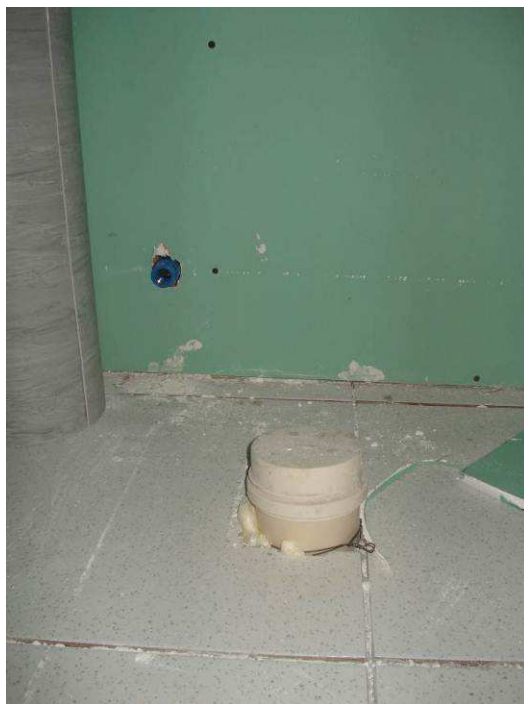
Figura 103C: Executado 1 ponto de água fria (Ø 25 mm) e 1 ponto de esgoto primário (Ø 100 mm) para instalação de bacia sanitária do banheiro feminino.

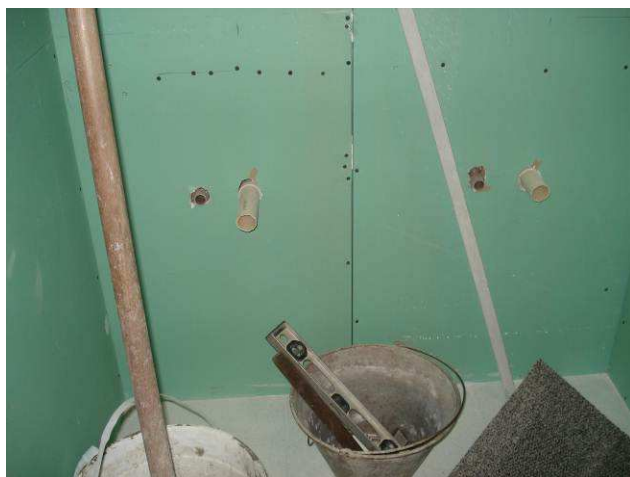
Figura 104C: Executados 2 pontos de água fria (Ø 25 mm) e 2 de esgoto secundário (Ø 50 mm) para instalação de lavatórios do banheiro masculino.

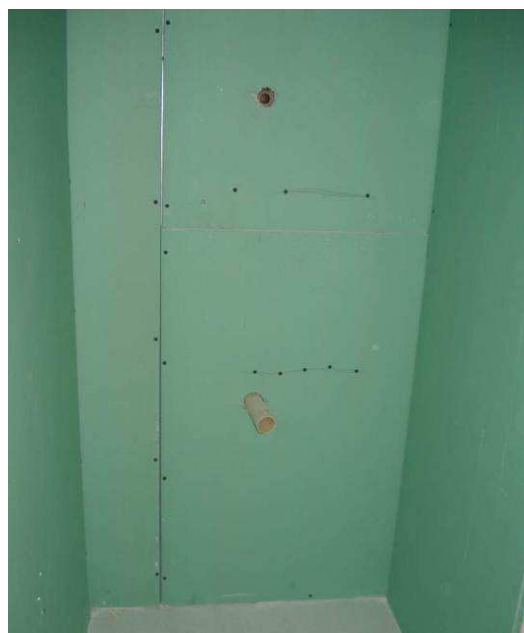
Figura 105C: Executado 1 ponto de água fria (Ø 25 mm) e 1 de esgoto secundário (Ø 50 mm) para instalação de mictório do banheiro masculino.

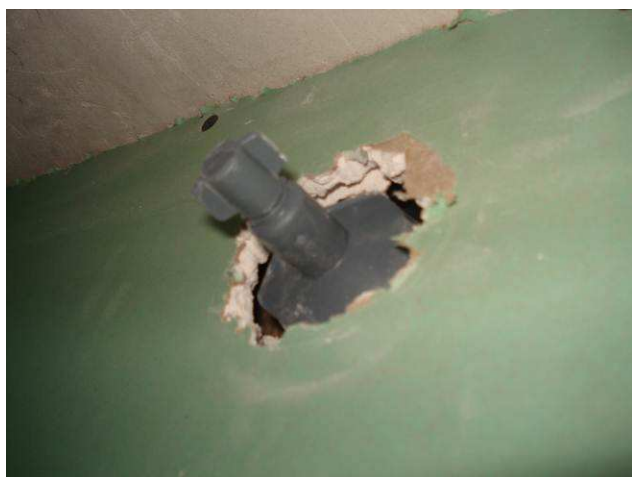
Figura 107C: Registro de gaveta 3/4", marca Deca, instalado no banheiro/vestiário feminino. Pendente instalação de acabamento cromado.

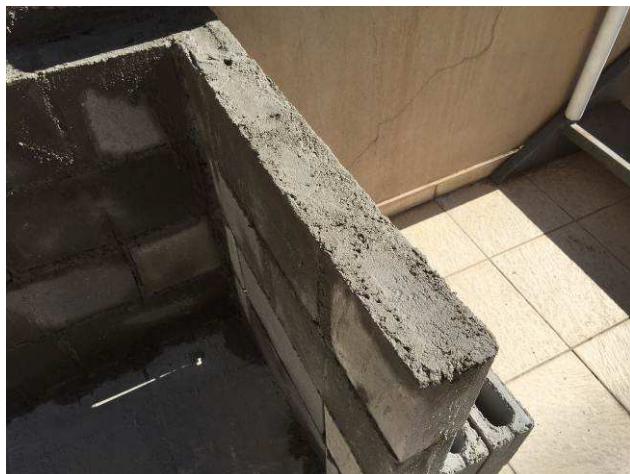
Figura 109C: Utilizados blocos de concreto preenchidos com concreto, no levantamento do abrigo da central GLP.

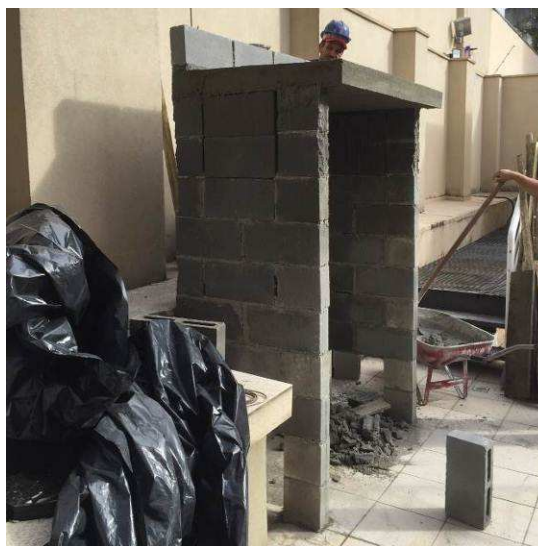
Figura 111C: Paredes laterais executadas no abrigo da central GLP. Utilizados blocos de concreto preenchidos com concreto.

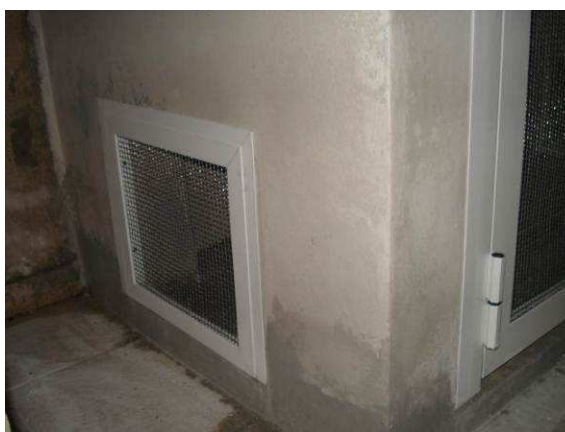
Figura 113C: Venezianas em alumínio anodizado natural fixas (4 unidades), instaladas no abrigo da central GLP.

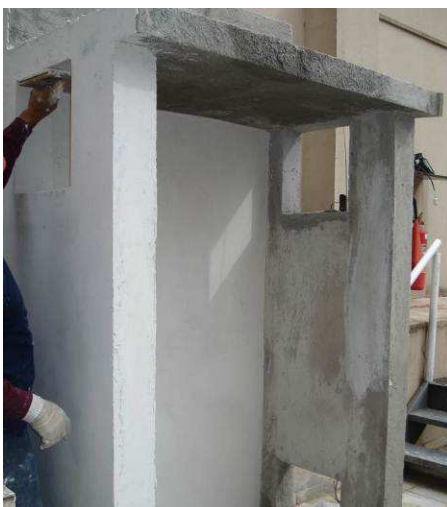
Figura 114C: Executado chapisco e emboço na alvenaria do abrigo da central GLP.

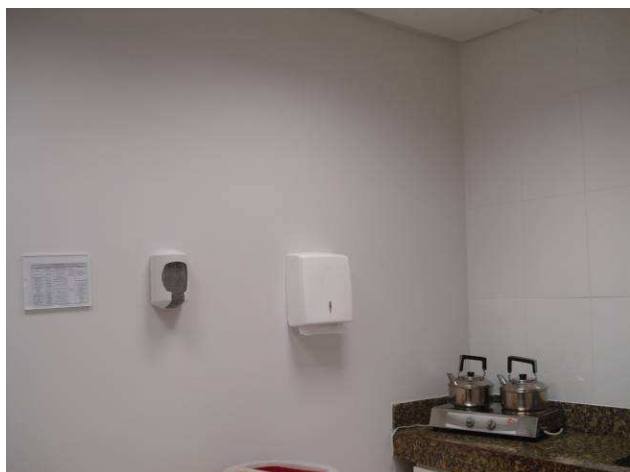
Figura 119C: Pintura executada com tinta látex acrílica, na cor branco gelo, marca Luz & Cor, em paredes da copa do 11º andar.

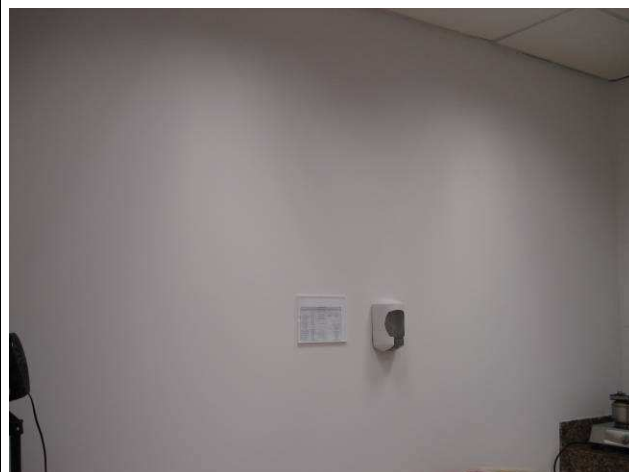
Figura 120C: Pintura executada com tinta látex acrílica, na cor branco gelo, marca Luz & Cor, em paredes da copa do 9º andar. (Padrão se repetiu do 5º ao 10º andar).
