RELATÓRIO FOTOGRÁFICO – 2ª MEDIÇÃO

OBRA: **INTERVENÇÕES CORRETIVAS NO EDIFÍCIO RIO BRANCO (anexo casarão)**

CONTRATADA: **N.S. SANTA RITA CONSTRUTORA DE OBRAS EIRELI**

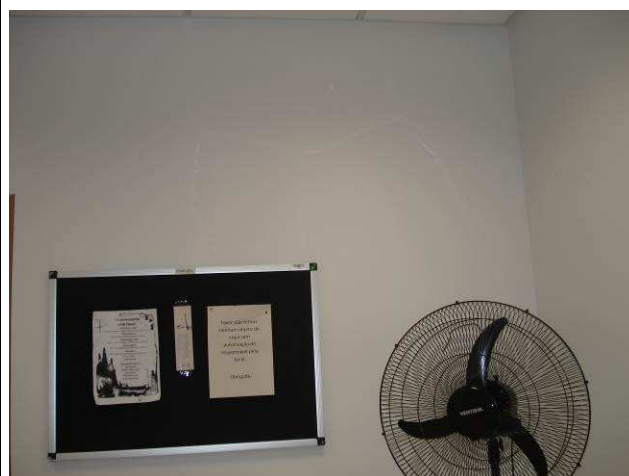
Figura 122C: Pintura executada com tinta látex acrílica, na cor branco gelo, marca Luz & Cor, em paredes da copa do 9º andar. (Padrão se repetiu do 5º ao 10º andar).

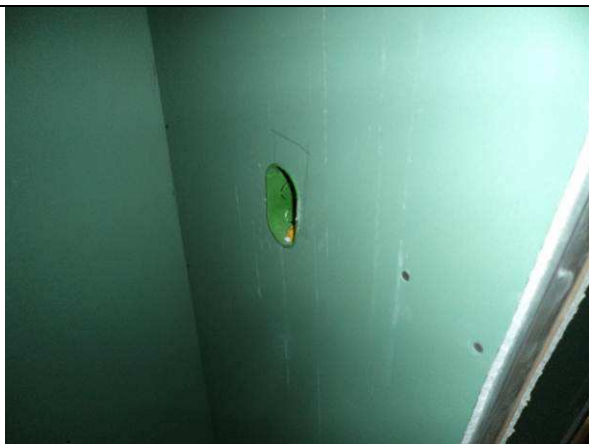
Figura 01E: infraestrutura de caixas 2X4" e eletrodutos corrugados - vestiários.

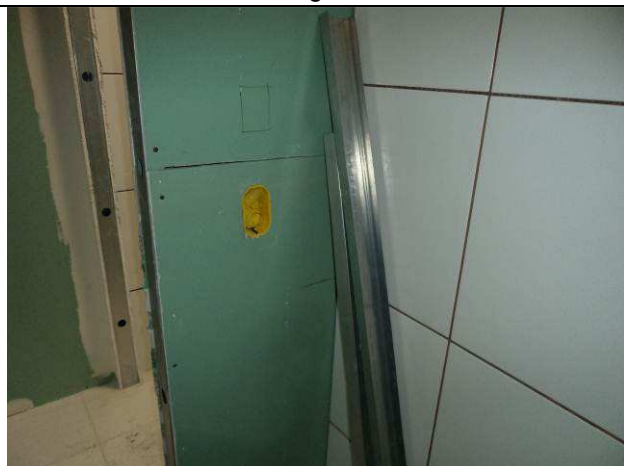
Figura 03E: infraestrutura de caixas 2X4" e eletrodutos corrugados - vestiários.

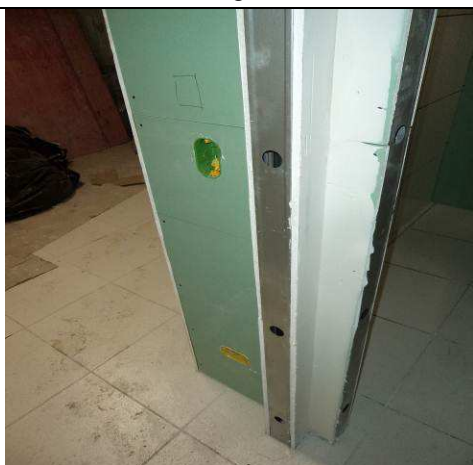
Figura 05E: infraestrutura de caixas 2X4" e eletrodutos corrugados - vestiários.

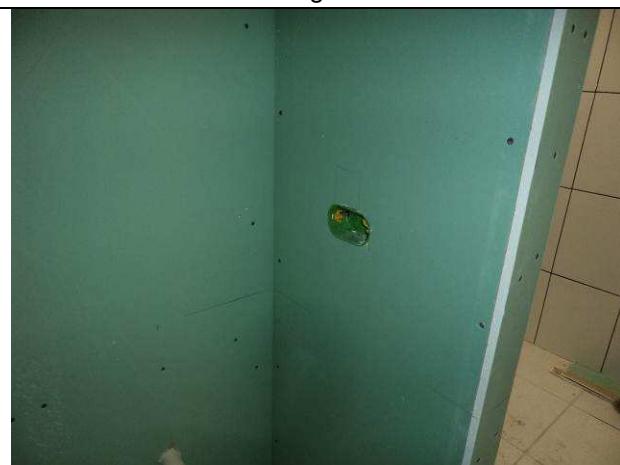
Figura 06E: infraestrutura de caixas 2X4" e eletrodutos corrugados - vestiários.

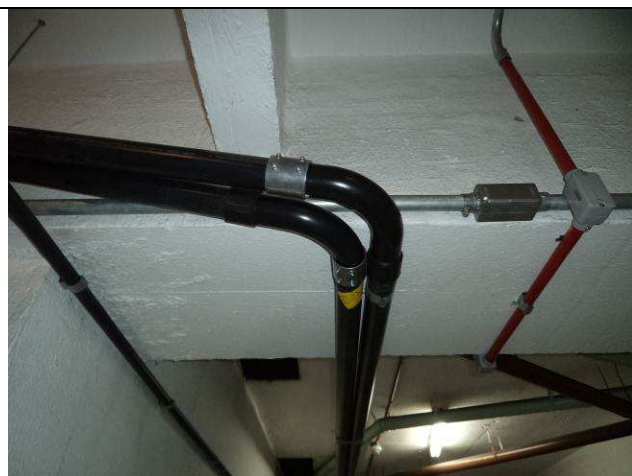
Figura 07E: infraestrutura - entrada de telecomunicações bancos.

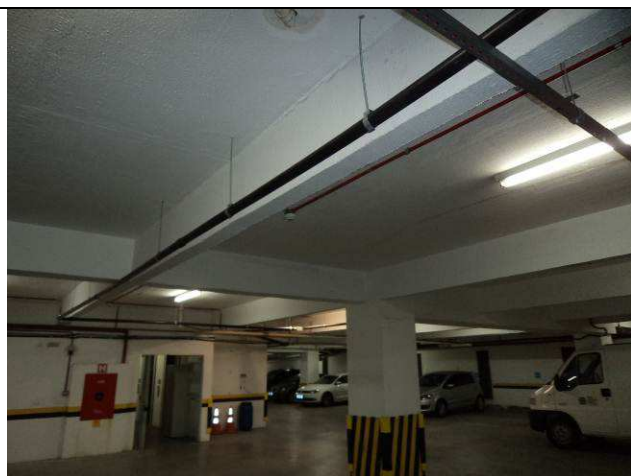
Figura 08E: infraestrutura - entrada de telecomunicações bancos.

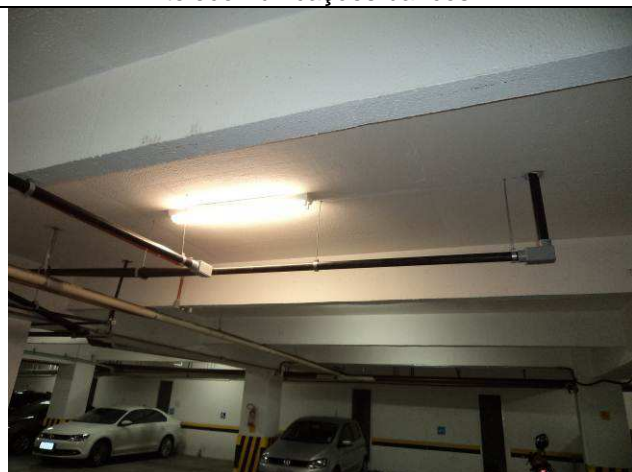
Figura 09E: infraestrutura - entrada de telecomunicações bancos.

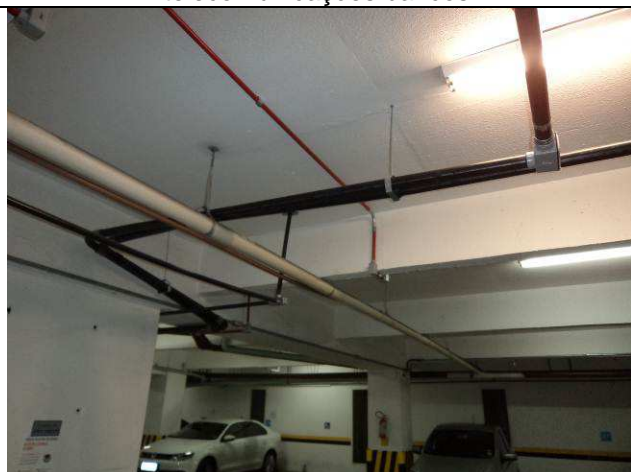
Figura 10E: infraestrutura - entrada de telecomunicações bancos.

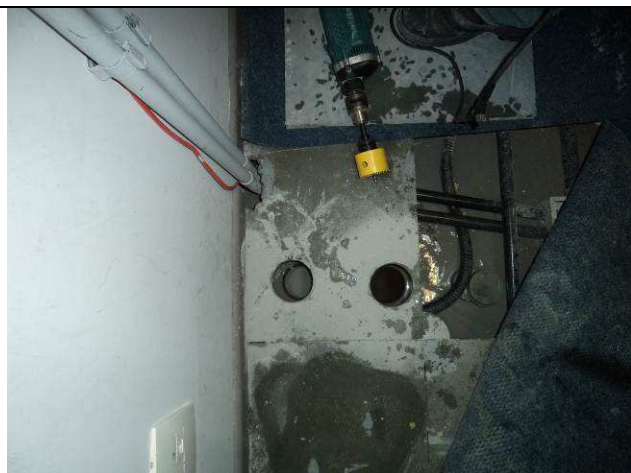
Figura 12E: infraestrutura - entrada de telecomunicações bancos.

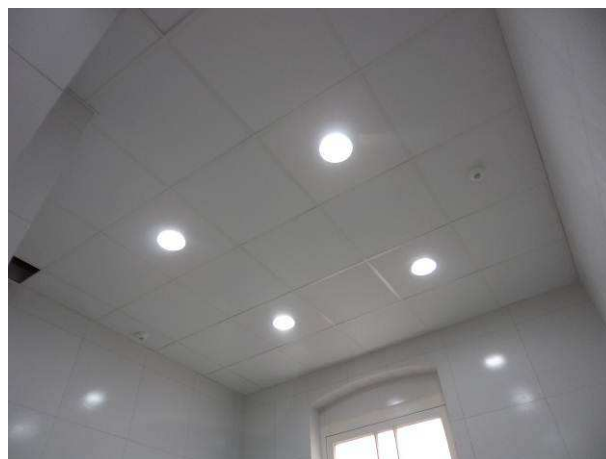
Figura 24E: luminárias 2x23W - banheiros e refeitório.

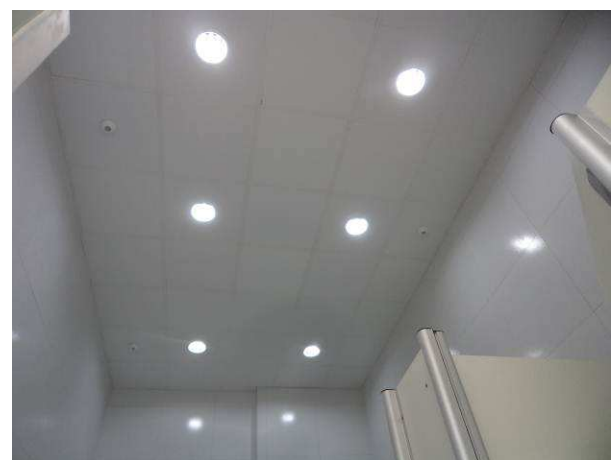
Figura 25E: luminárias 2x23W - banheiros e refeitório.

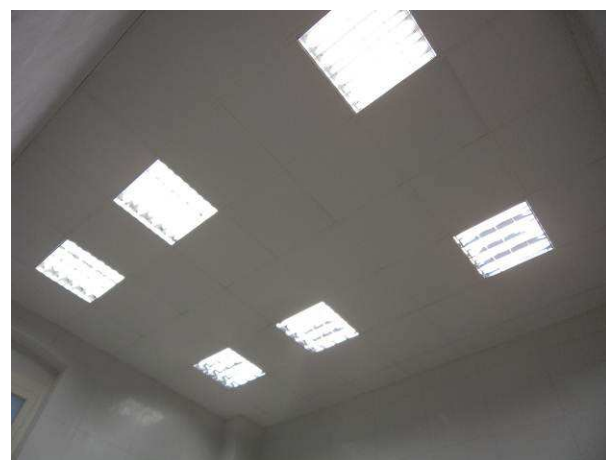
Figura 26E: luminárias 4x16W - copa térreo casarão.

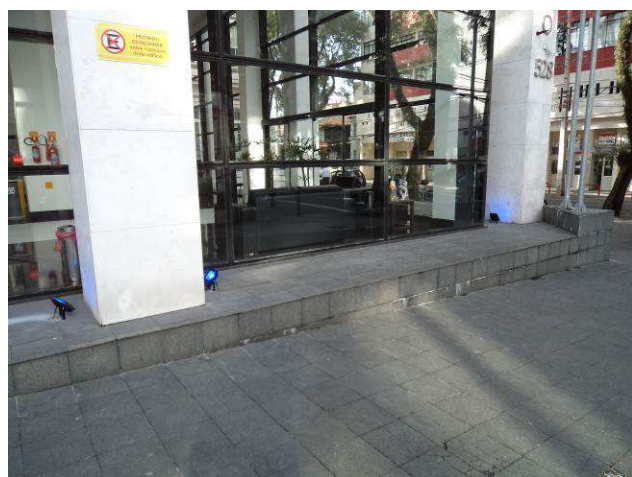
Figura 33E: luminárias externas torre - LED RGB.
