## **RELATÓRIO FOTOGRÁFICO – 4ª MEDIÇÃO**

OBRA: **EXECUÇÃO DE REFORMA NO FÓRUM TRABALHISTA DE FRANCISCO BELTRÃO.**

CONTRATADA: **CONSTRUTORA SUDOESTE LTDA – ME.**

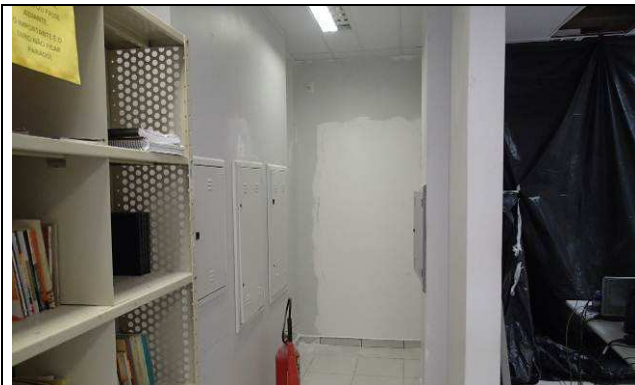
Figura 07C: Alvenaria de vedação - fechamento dos vãos.

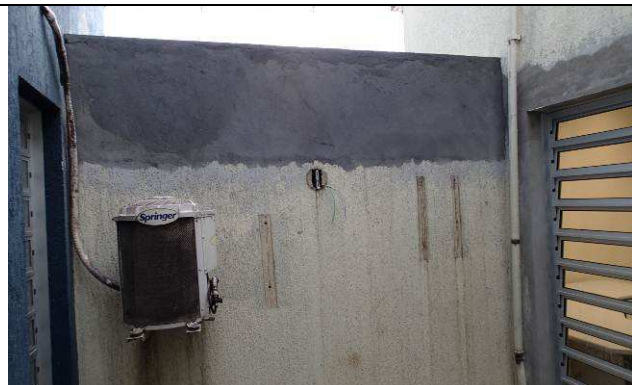
Figura 08C: Alvenaria de vedação - aumento da altura do muro.

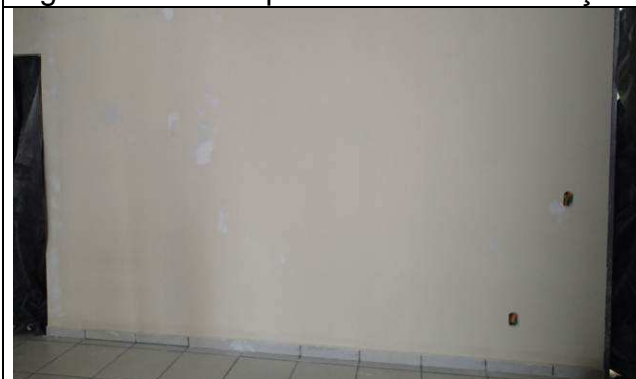
Figura 33C: Rodapé cerâmico - Balcão.
