RELATÓRIO FOTOGRÁFICO – 3ª MEDIÇÃO

OBRA: **INTERVENÇÕES CORRETIVAS NO EDIFÍCIO RIO BRANCO (ANEXO CASARÃO)**

CONTRATADA: **N.S. SANTA RITA CONSTRUTORA DE OBRAS EIRELI**

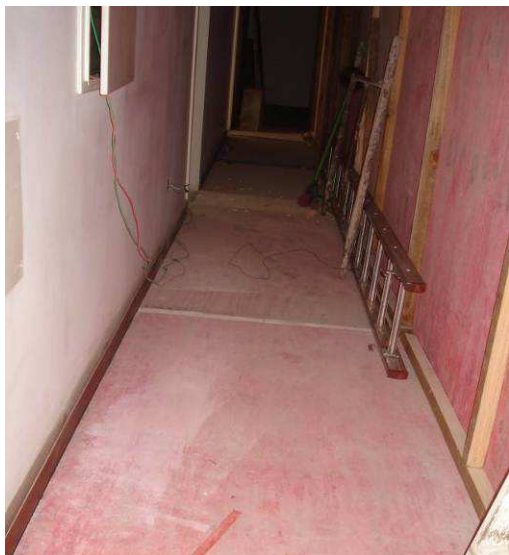
Figura 03C: Chapa de madeira compensada (e= 4mm), utilizada para proteção do piso de madeira do corredor, na sobreloja do Casarão.

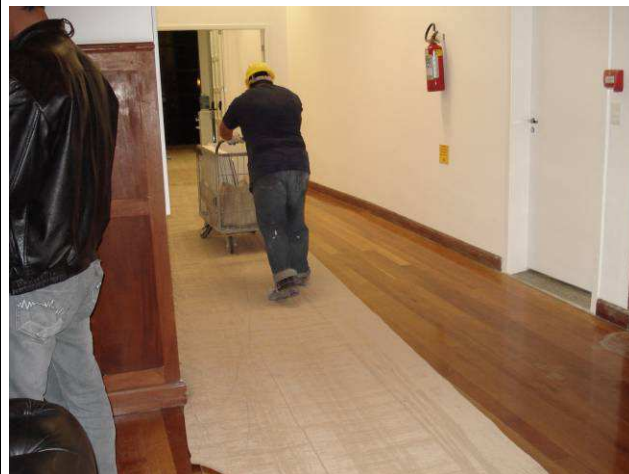
Figura 04C: Papel ondulado utilizado para proteção de piso do corredor do térreo, possibilitando transporte de materiais e entulho.

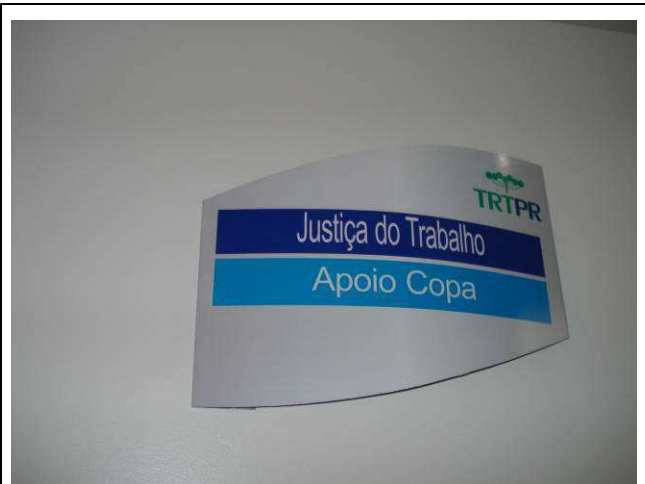
Figura 10C: Placa fixada para identificação da sala de apoio.

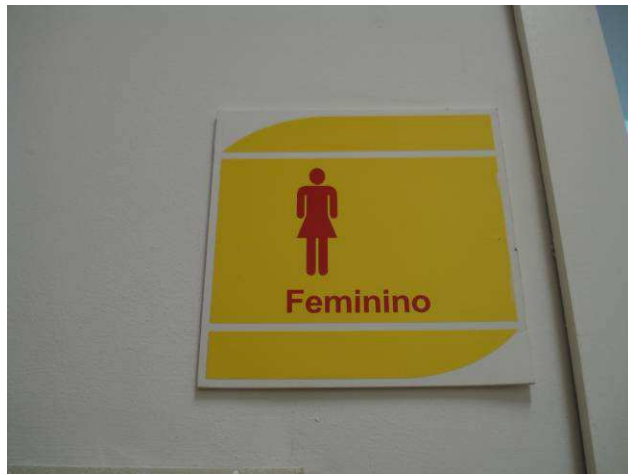
Figura 11C: Placa fixada para identificação do banheiro feminino.

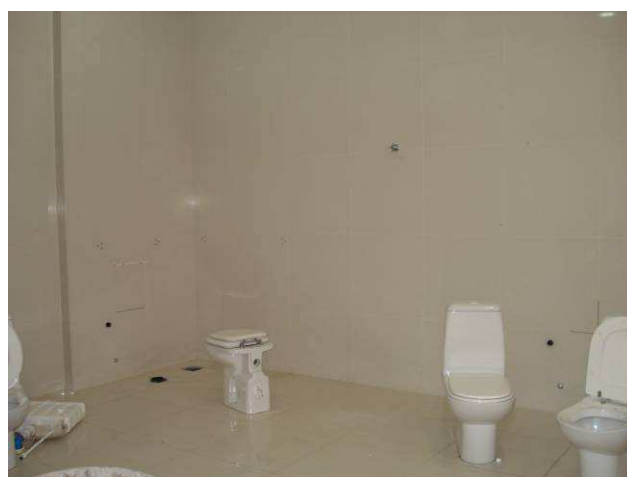
Figura 15C: Divisórias sanitárias removidas no banheiro feminino existente.

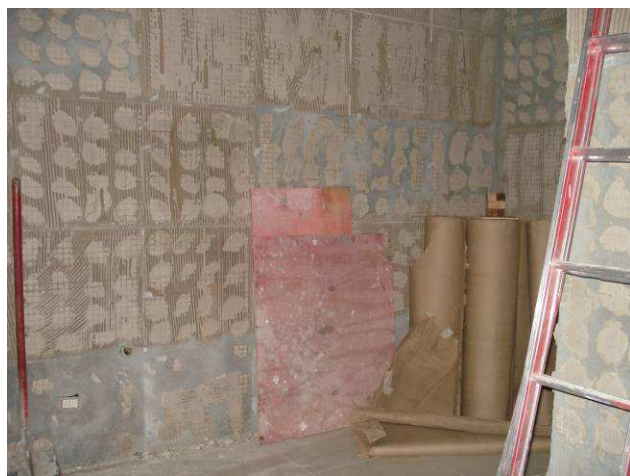
Figura 16C: Azulejo removido no banheiro feminino existente.

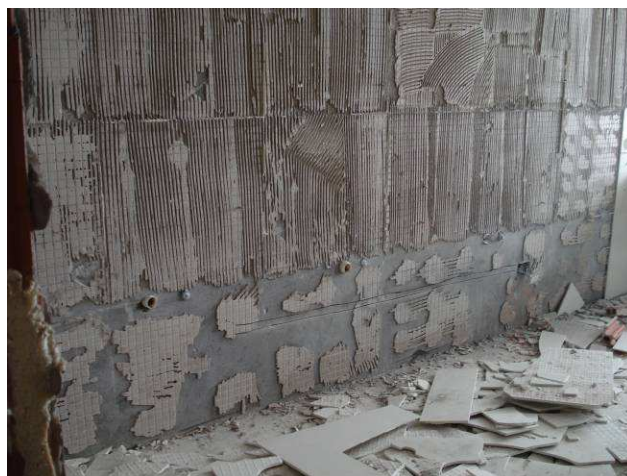
Figura 17C: Azulejo removido no banheiro masculino existente.

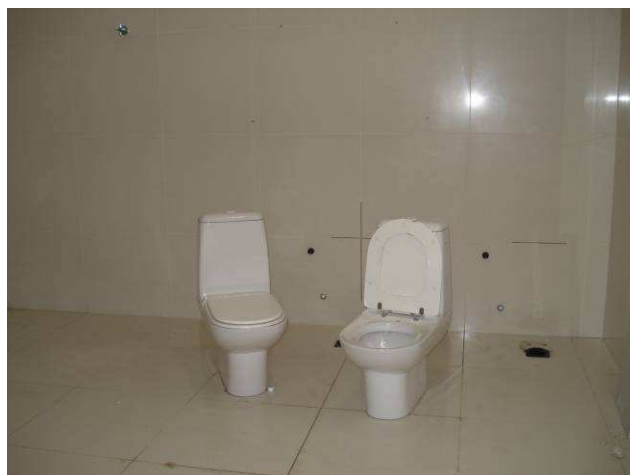
Figura 20C: Vasos sanitários removidos do banheiro feminino. Itens armazenados para posterior reinstalação.

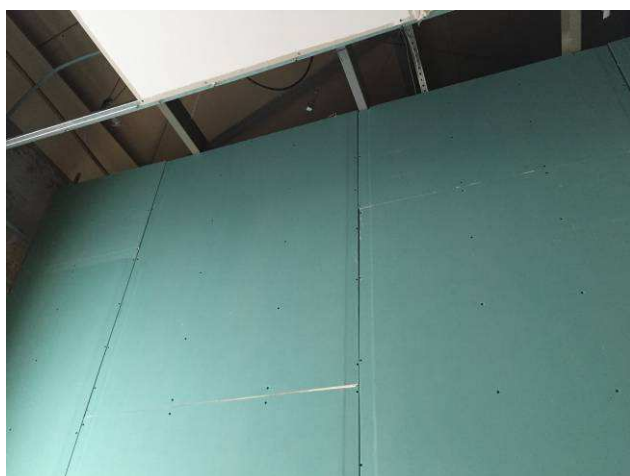
Figura 31C: Placas de gesso acartonado verde (e=125mm) utilizadas na montagem de parede de divisa entre os banheiros feminino e masculino.

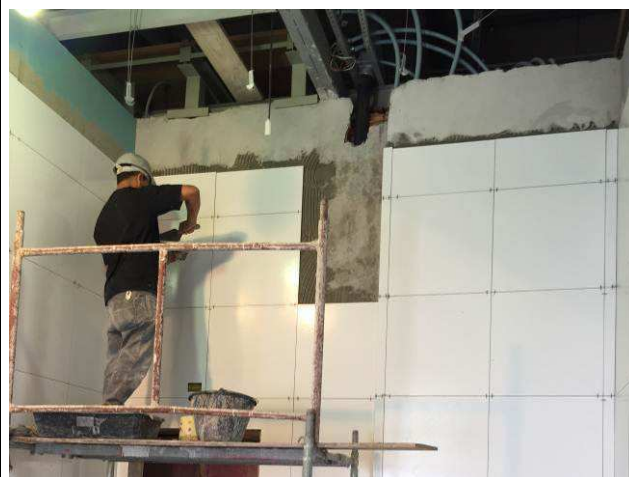
Figura 38C: Detalhe do assentamento no banheiro feminino. Pendente execução de rejuntamento.

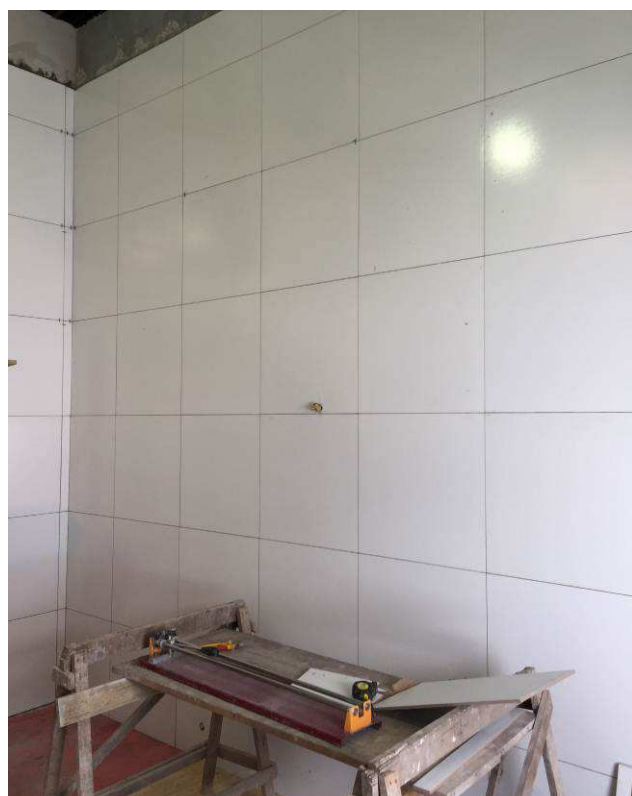
Figura 39C: Detalhe do equipamento manual utilizado no corte das peças.

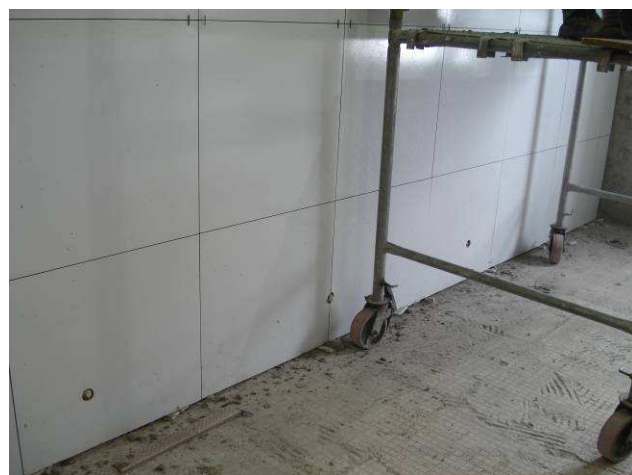
Figura 45C: Executados 3 pontos de água fria (Ø 25 mm) e esgoto primário (Ø 100 mm) para vasos sanitários do banheiro feminino.

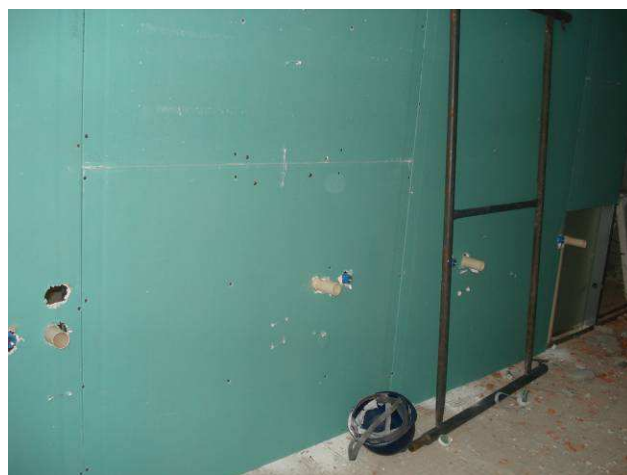
Figura 46C: Executados 4 pontos de água fria (Ø 25 mm) e esgoto secundário (Ø 50 mm) para lavatórios do banheiro feminino.

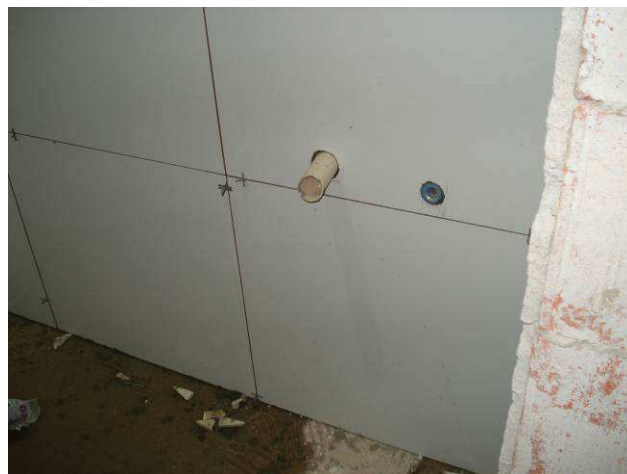
Figura 50C: Executados 1 ponto de água fria (Ø 25 mm) e esgoto secundário (Ø 50 mm) para lavatório do banheiro PNE.

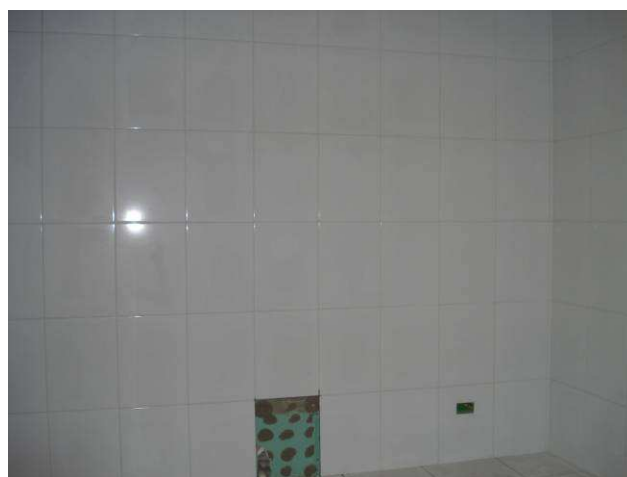
Figura 68C: Detalhe de parede executada no banheiro/vestiário masculino.

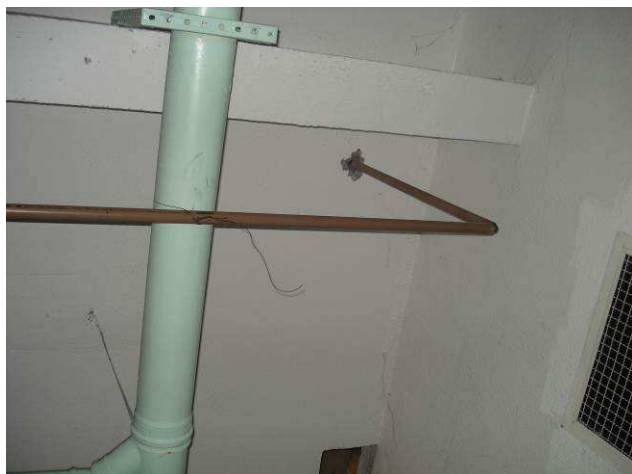
Figura 76C: Trecho da tubulação, localizado abaixo da laje de cobertura do subsolo I (tubulação revestida com tubos de PVC).

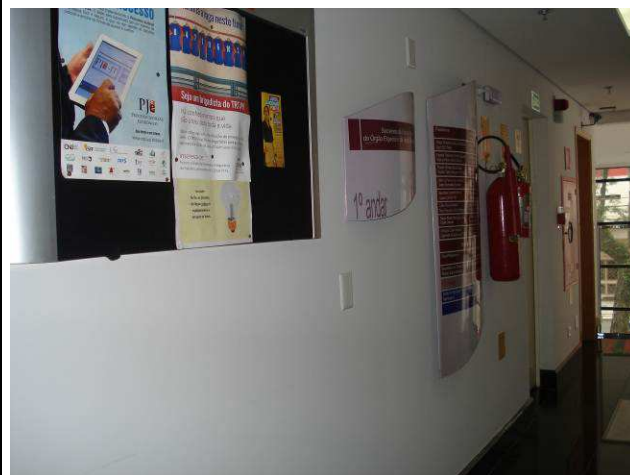
Figura 81C: Pintura executada com tinta látex acrílica, na cor branco gelo, marca Luz & Cor, em paredes da sobreloja (1º andar).

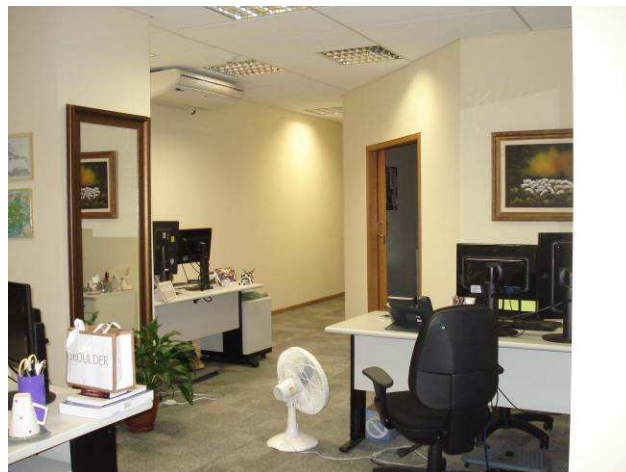
Figura 85C: Pintura executada com tinta látex acrílica, na cor palha, marca Luz & Cor, no gabinete do Dr. Ney Malhadas (6º andar).

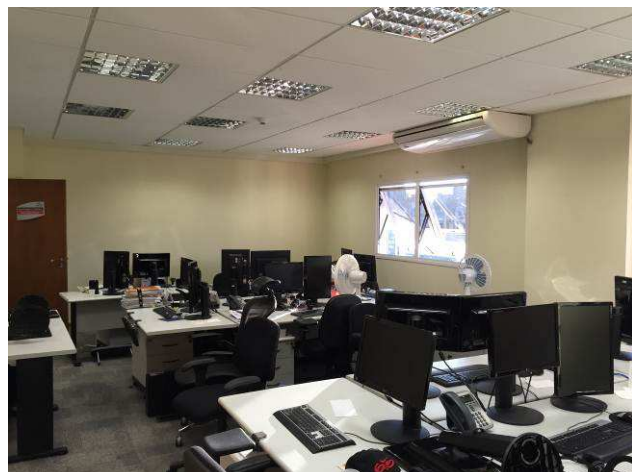
Figura 86C: Pintura executada com tinta látex acrílica, na cor palha, marca Luz & Cor, no gabinete do Dr. Paulo Pozzolo (11º andar).

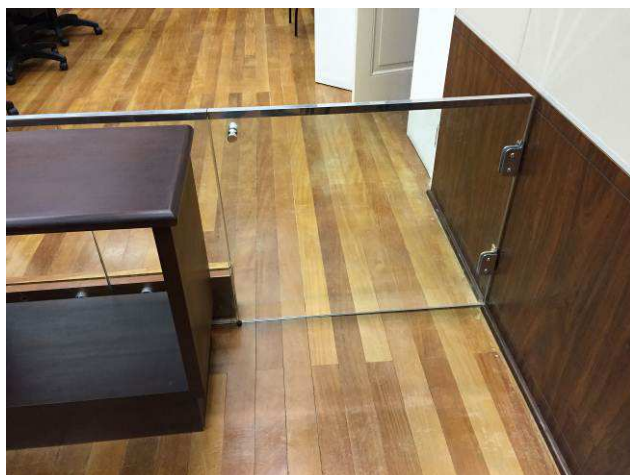
Figura 89C: Após remoção e adaptação da estrutura preexistente, foi instalada porta de vidro laminado incolor e vidro fixo (ambos e=8mm), no Plenário II.

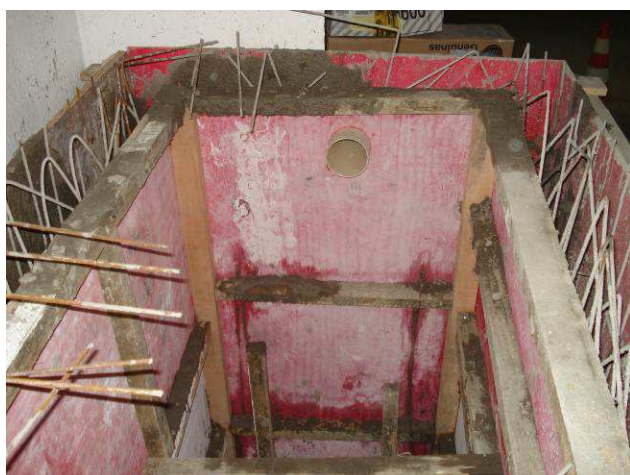
Figura 93C: Detalhe da forma e armação.

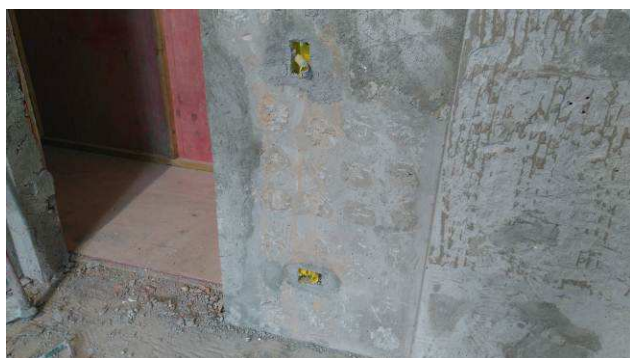
Figura 03E: caixas 2x4" e eletrodutos corrugados - banheiro feminino público 2º piso casarão.

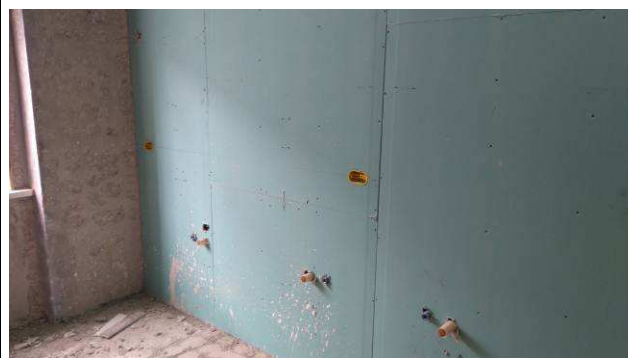
Figura 04E: caixas 2x4" e eletrodutos corrugados - banheiro feminino público 2º piso casarão.

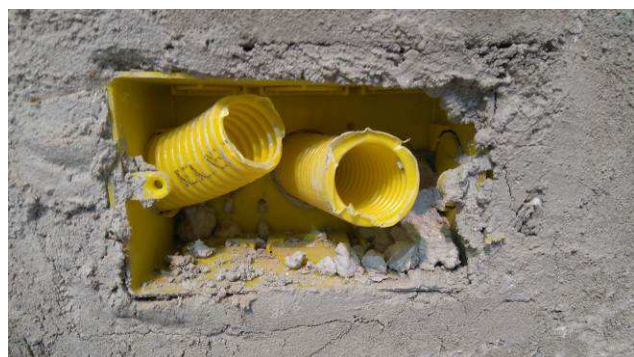
Figura 05E: caixas 2x4" e eletrodutos corrugados - banheiro feminino público 2º piso casarão.

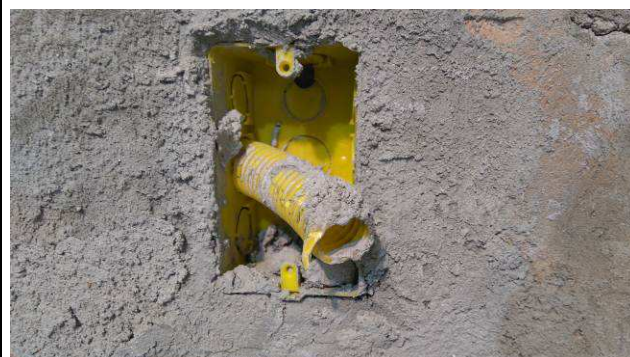
Figura 06E: caixas 2x4" e eletrodutos corrugados - banheiro feminino público 2º piso casarão.

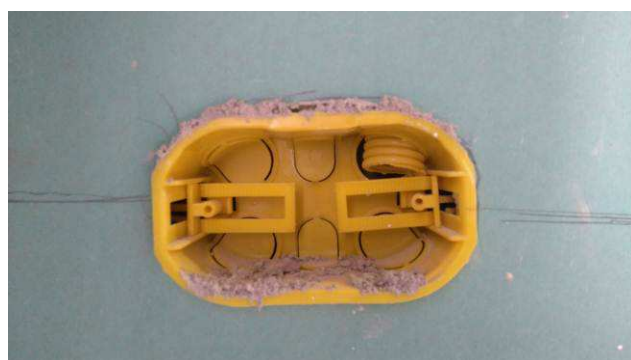
Figura 07E: caixas 2x4" e eletrodutos corrugados - banheiro feminino público 2º piso casarão.
