RELATÓRIO FOTOGRÁFICO – 5ª MEDIÇÃO

OBRA: **EXECUÇÃO DE REFORMA NO FÓRUM TRABALHISTA DE FRANCISCO BELTRÃO.**

CONTRATADA: **CONSTRUTORA SUDOESTE LTDA – ME.**

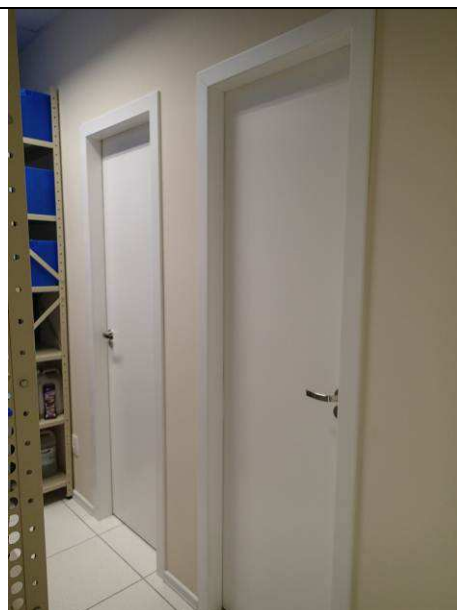
Figura 02C: Portas PM01 - entrada dos banheiros da secretaria da 2ª Vara.

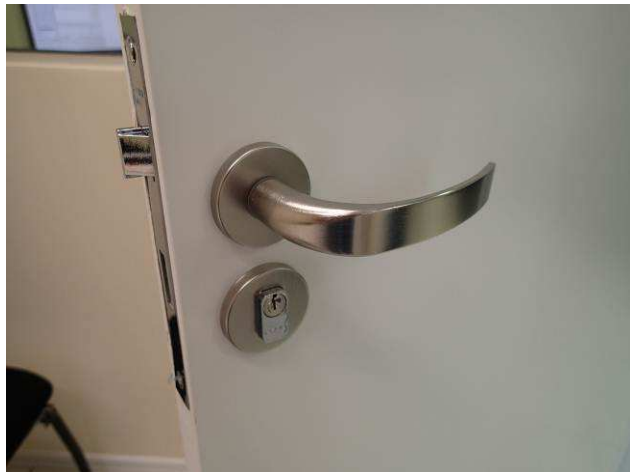
Figura 07C: Detalhe da fechadura.

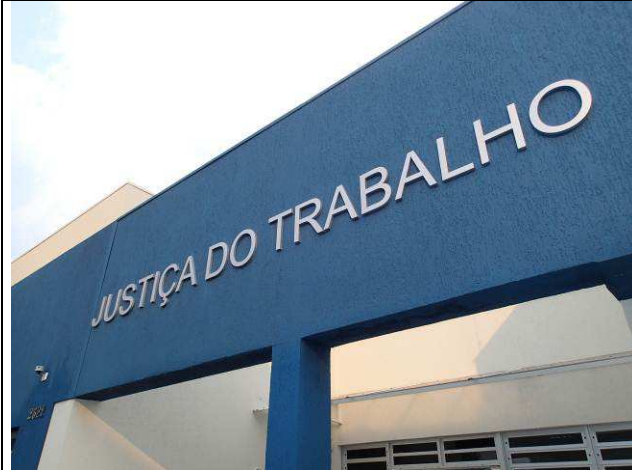
Figura 11C: Comunicação visual - letreiro da fachada.

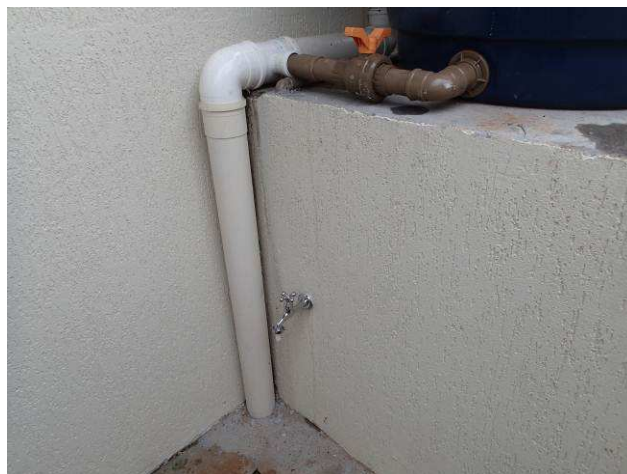
Figura 30C: Ponto de água e torneira do sistema de aproveitamento de águas pluviais.

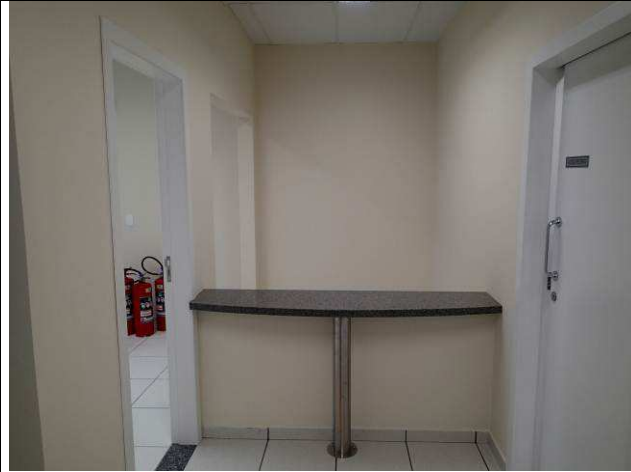
Figura 31C: Pintura interna - distribuição.

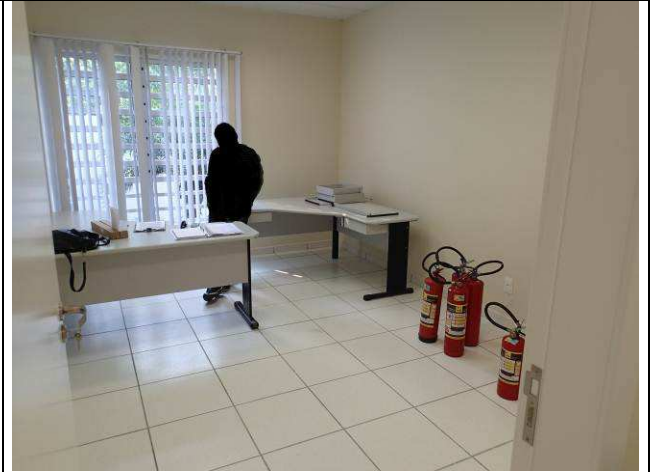
Figura 32C: Pintura interna - hall.

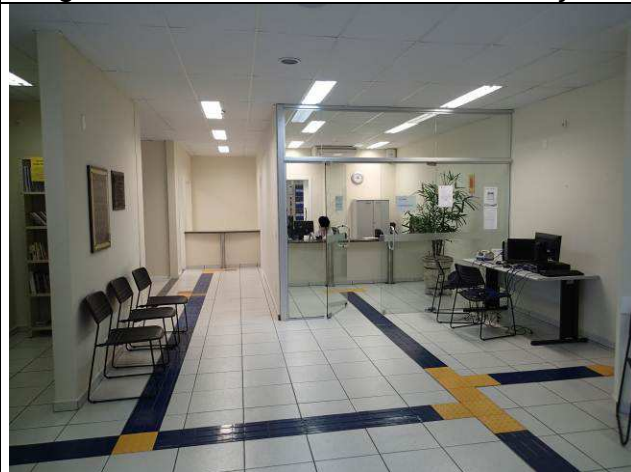
Figura 33C: Pintura interna - hall.

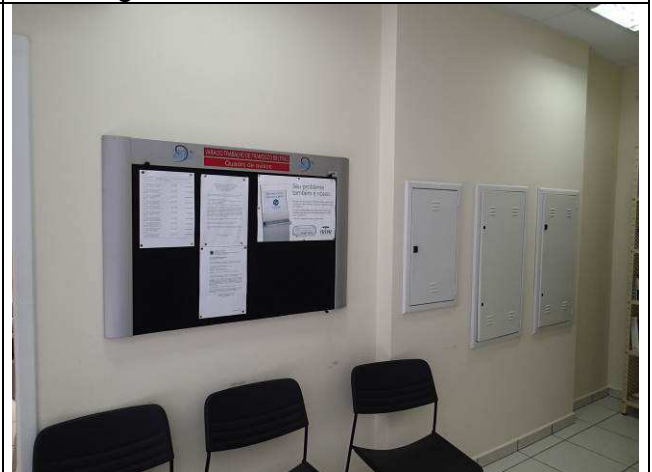
Figura 34C: Pintura interna - hall.

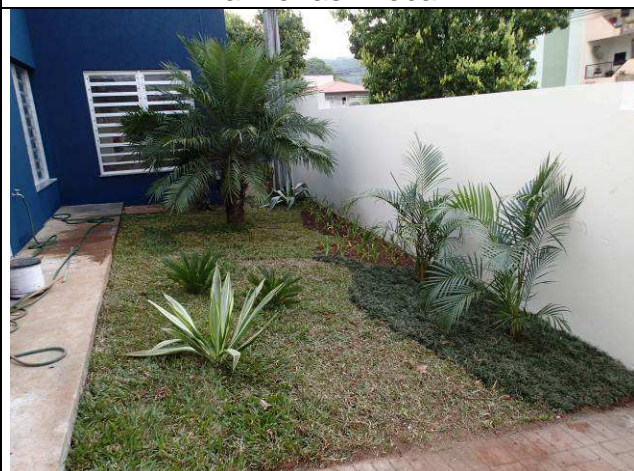
Figura 58C: Jardim interno finalizado.

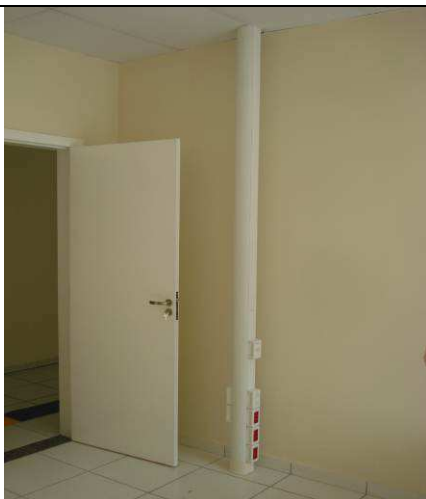
Figura 01E: Coluna técnica Dutotec remanejada da 1ª VT para Distribuição.

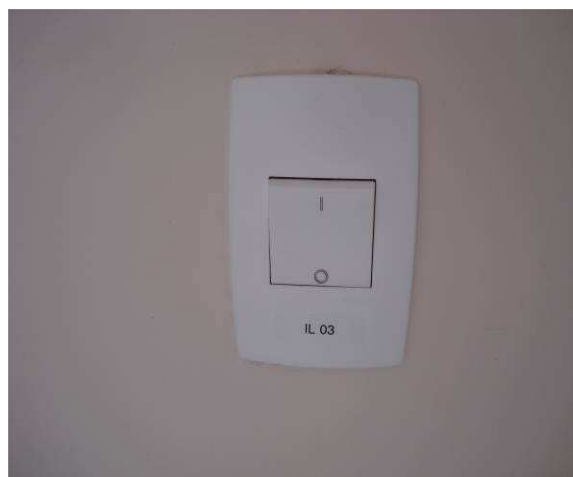
Figura 04E: Interruptores, tomadas, espelhos 1ª VT, hall e Distribuição.

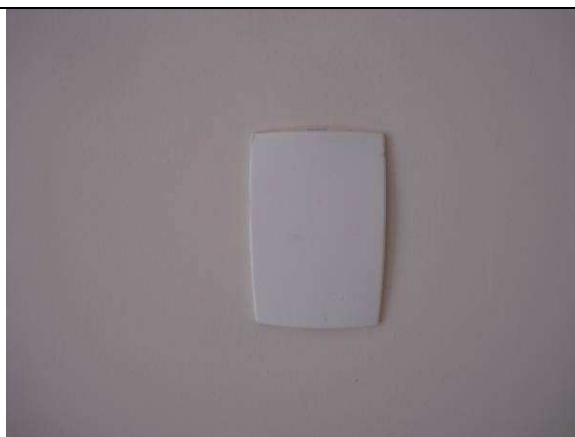
Figura 06E: Interruptores, tomadas, espelhos 1ª VT, hall e Distribuição.

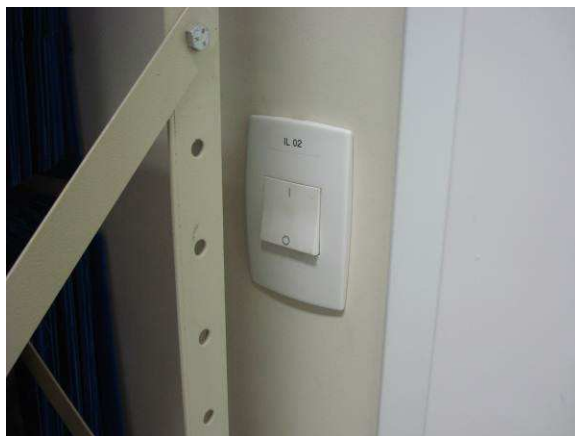
Figura 08E: Interruptores, tomadas, espelhos 1ª VT, hall e Distribuição.

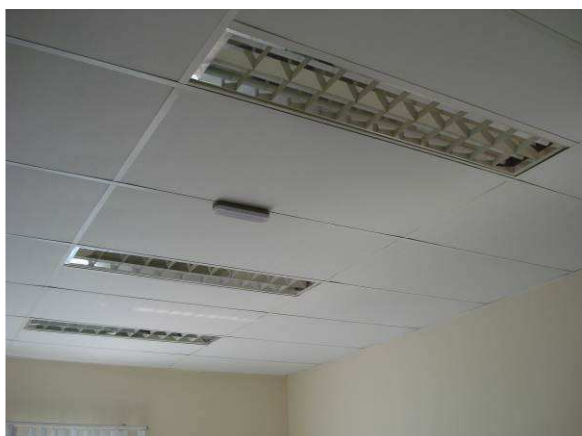
Figura 09E: Luminárias revisadas e novos blocos emergência.

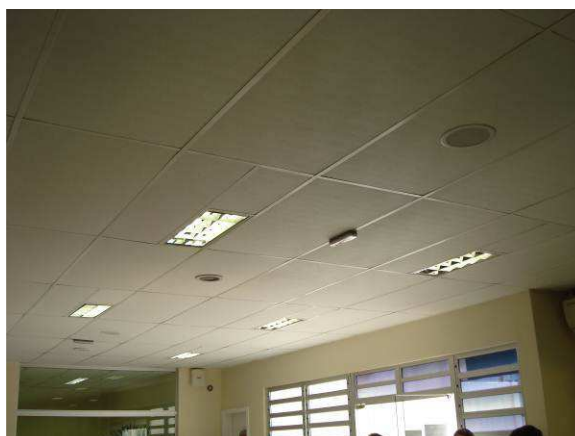
Figura 10E: Luminárias revisadas e novos blocos emergência.

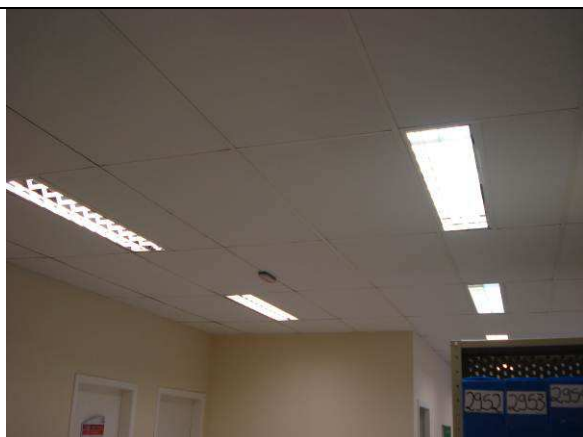
Figura 11E: Luminárias revisadas e novos blocos emergência.

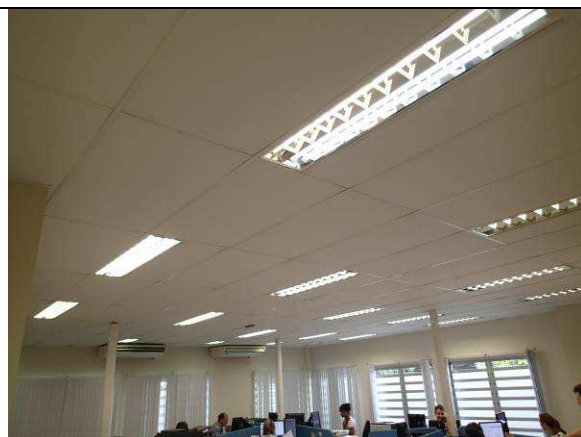
Figura 12E: Luminárias revisadas e novos blocos emergência.

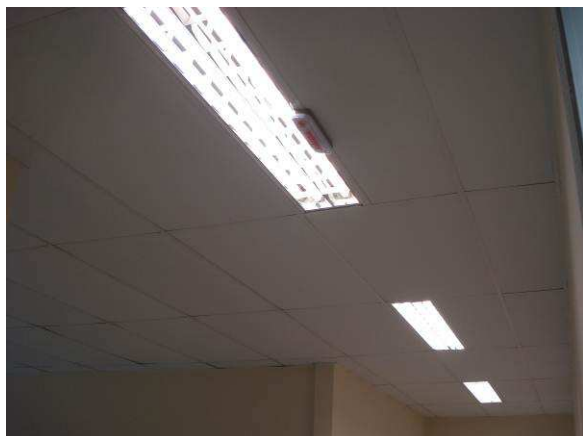
Figura 13E: Luminárias revisadas e novos blocos emergência.

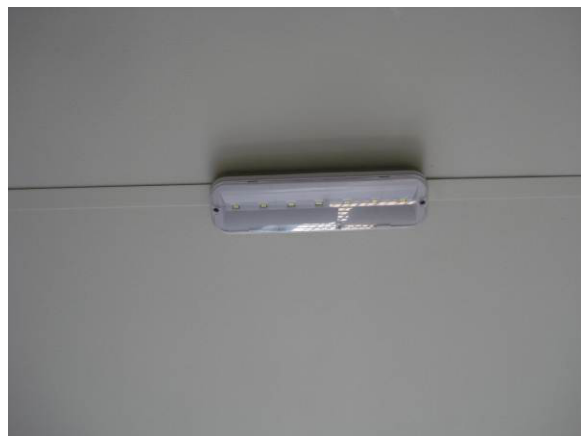
Figura 14E: Luminárias revisadas e novos blocos emergência.

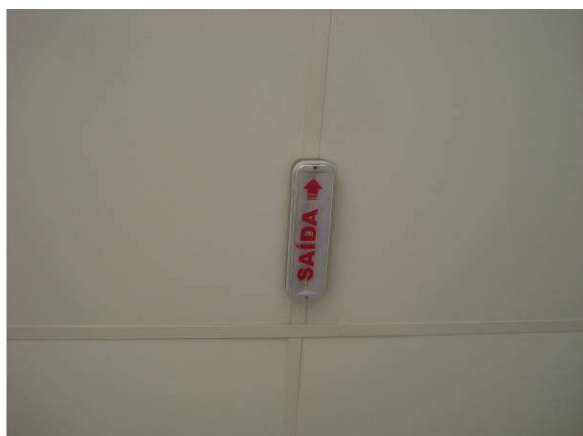
Figura 15E: Luminárias revisadas e novos blocos emergência.

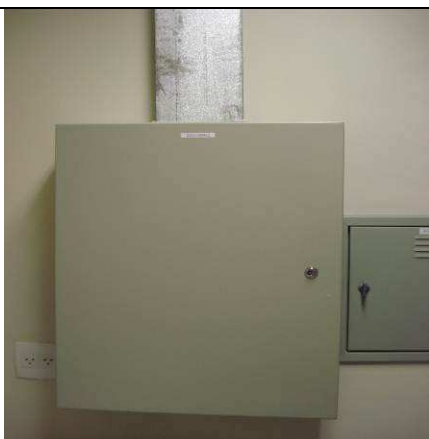
Figura 17E: Quadro elétrico QDC.

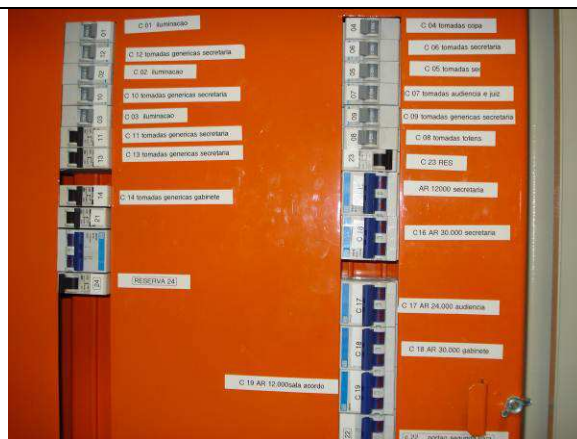
Figura 18E: Quadro elétrico QDC.

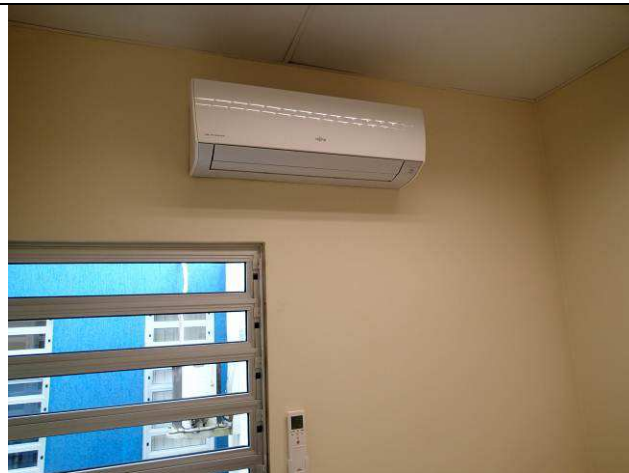
Figura 65C: Evaporadora ar condicionado - sala do assistente do juiz da 2ª Vara.

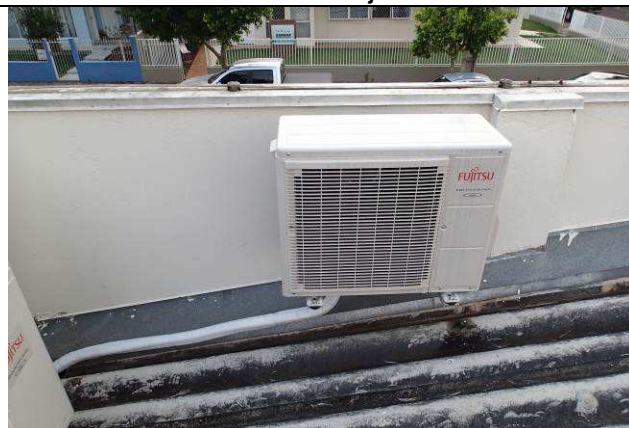
Figura 67C: Condensadora ar condicionado - sala do assistente do juiz da 2ª Vara.

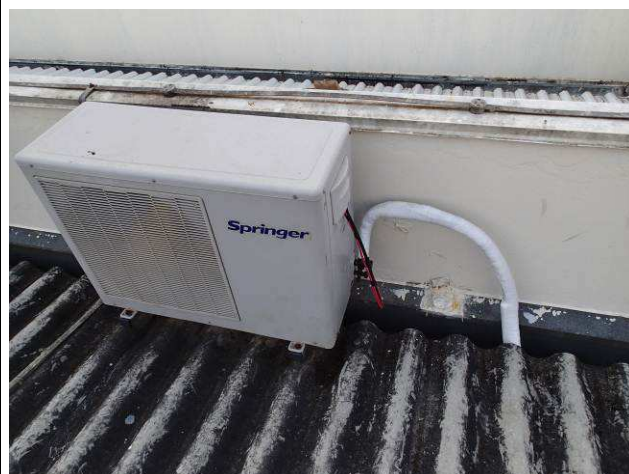
Figura 72C: Condensadora de ar condicionado Split relocada no hall público.

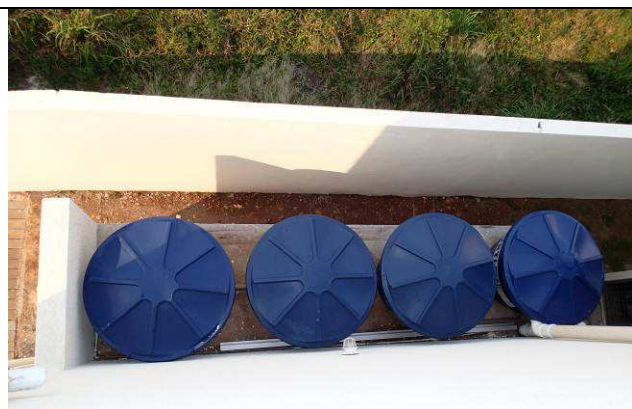
Figura 75C: Reservatórios - sistema de reaproveitamento de águas pluviais.

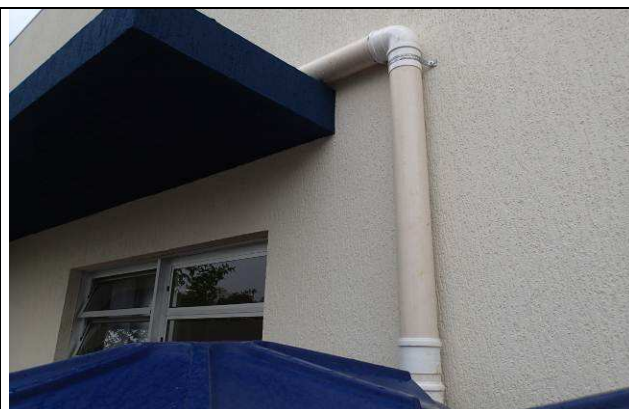
Figura 76C: Captação - sistema de reaproveitamento de águas pluviais.

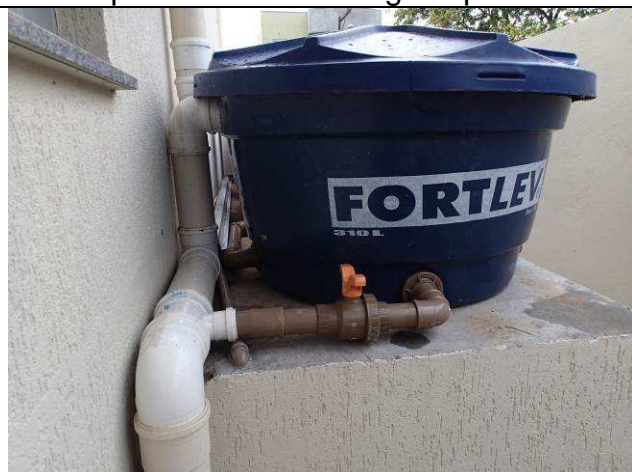
Figura 77C: Registro de limpeza e extravasor - sistema de reaproveitamento de águas pluviais.

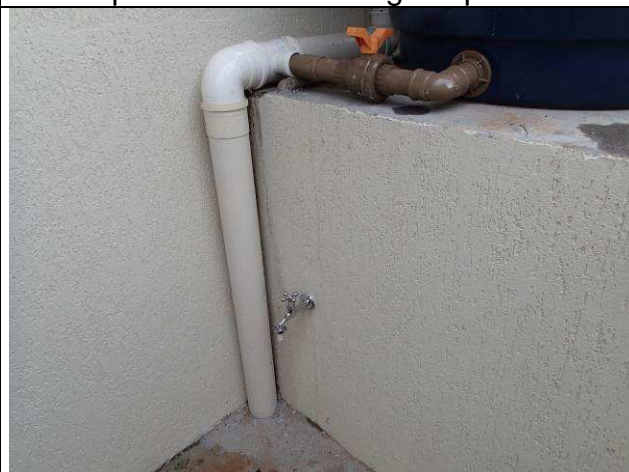
Figura 78C: Registro de limpeza e extravasor - sistema de reaproveitamento de águas pluviais.

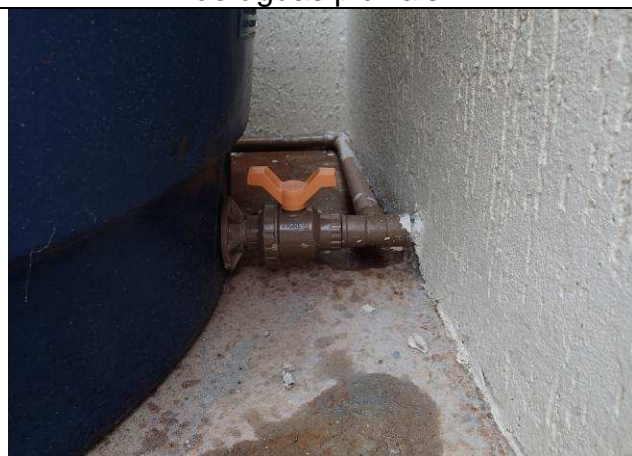
Figura 79C: Registro de distribuição das torneiras - sistema de reaproveitamento de águas pluviais.

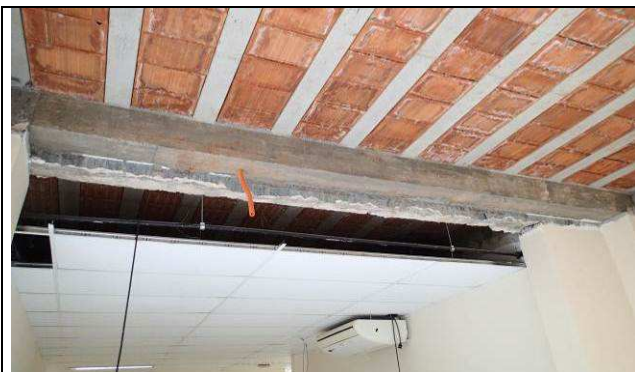
Figura 81C: Parede de alvenaria da interligação demolida.

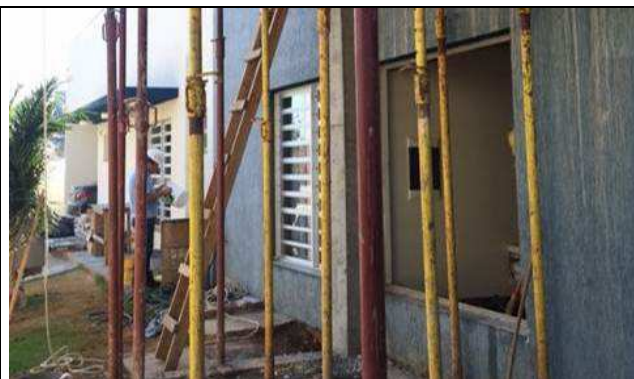
Figura 82C: Janela JA2E removida para reaproveitamento.

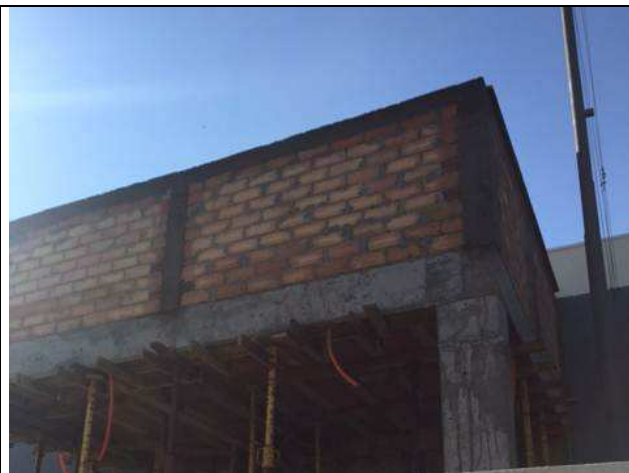
Figura 86C: Pilaretes e viga cinta da platibanda.

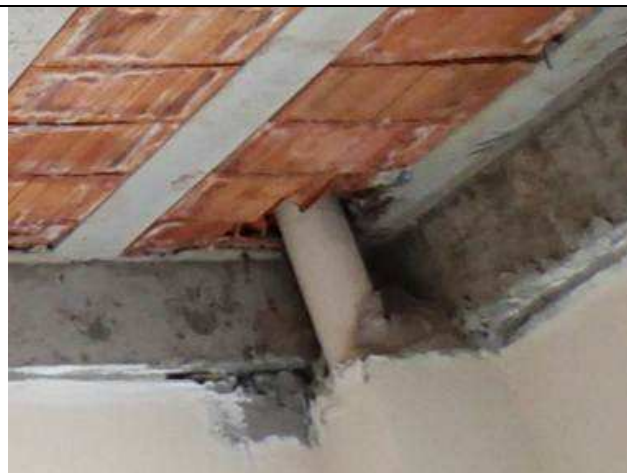
Figura 94C: Conductor de águas pluviais.

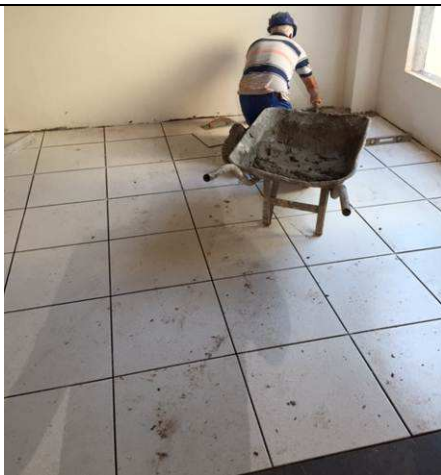
Figura 97C: Assentamento do piso cerâmico.

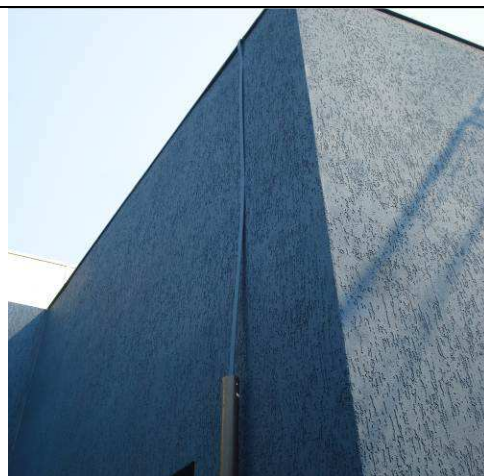
Figura 32E: descida SPDA anexo PAB.

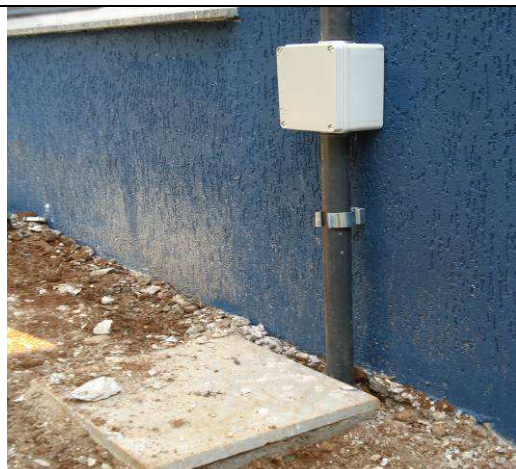
Figura 33E: descida SPDA anexo PAB.
