## RELATÓRIO FOTOGRÁFICO – 5ª MEDIÇÃO

OBRA: **EXECUÇÃO DE REFORMA NO FÓRUM TRABALHISTA DE CORNÉLIO PROCÓPIO - IMÓVEL LOCADO.**

CONTRATADA: **NS ENGENHARIA E CONSTRUÇÕES LTDA - EPP.**

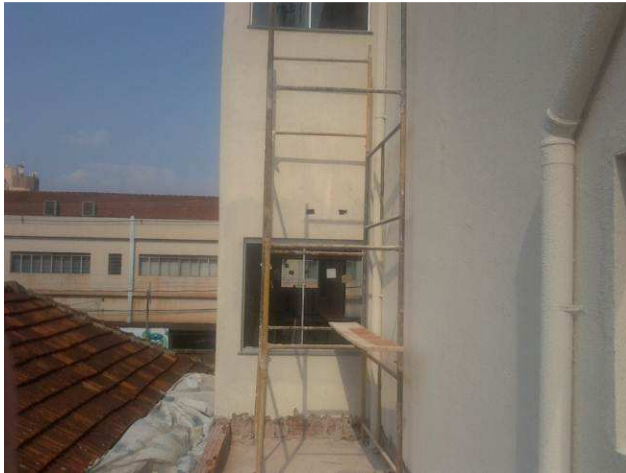
Figura 03C: Uso de andaimes

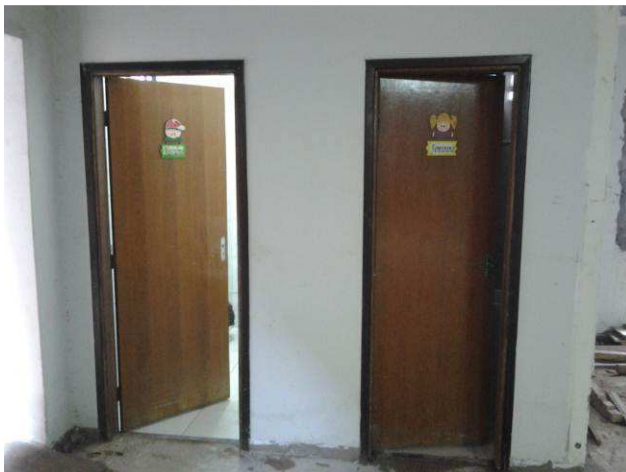
Figura 05C: Porta de sanitário, antes de sua remoção

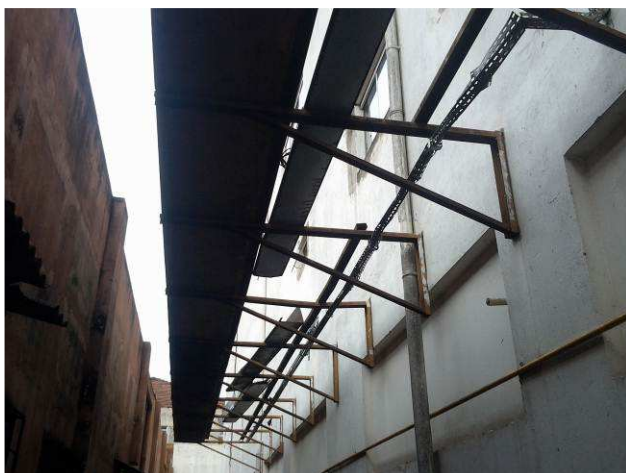
Figura 07C: Fachada lateral esquerda, antes da remoção da estrutura metálica

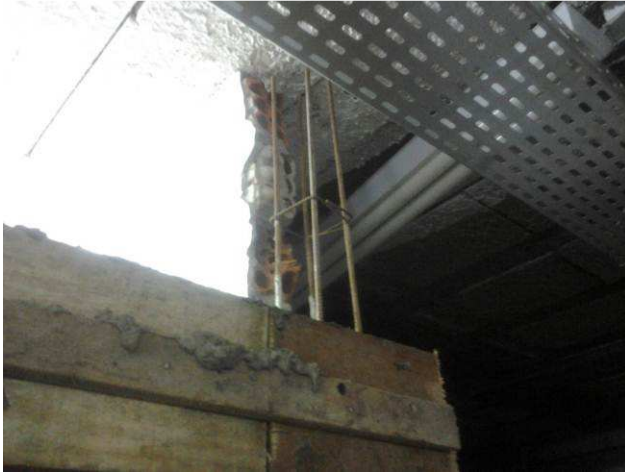
Figura 09C: Pilares e vigas de amarração da alvenaria no subsolo

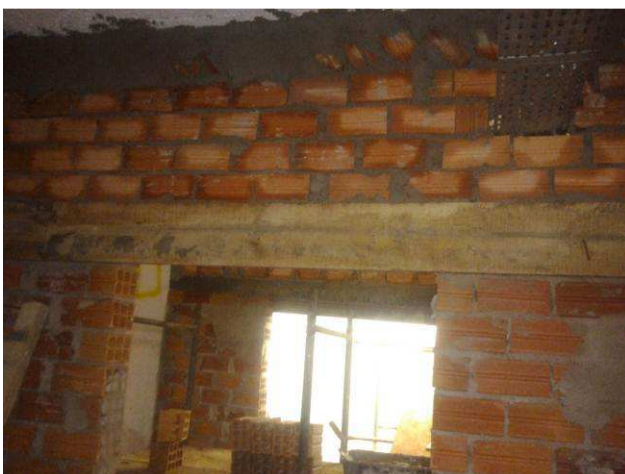
Figura 13C: Verga sobre vão de porta na cabina de transformação

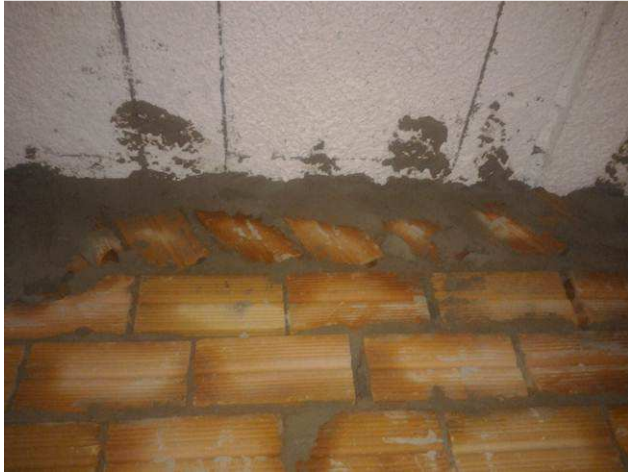
Figura 15C: Parede da sala técnica - detalhe do encunhamento

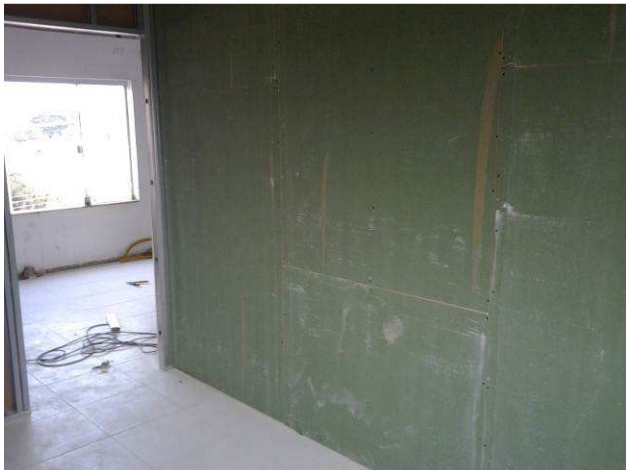
Figura 23C: Detalhe da aplicação das placas de gesso acartonado verde (resistente à água)

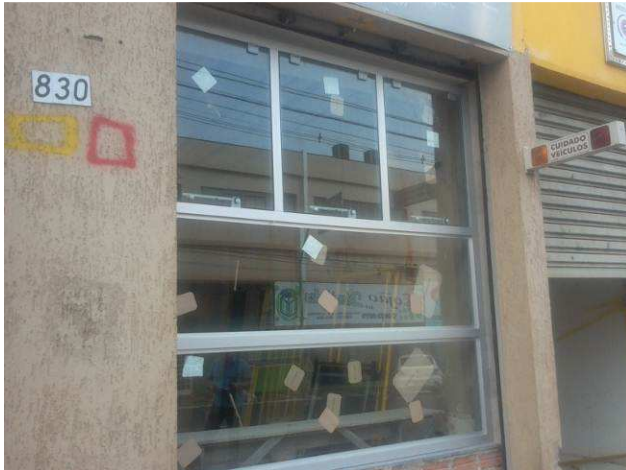
Figura 27C: Esquadrias metálicas instaladas no pavimento térreo

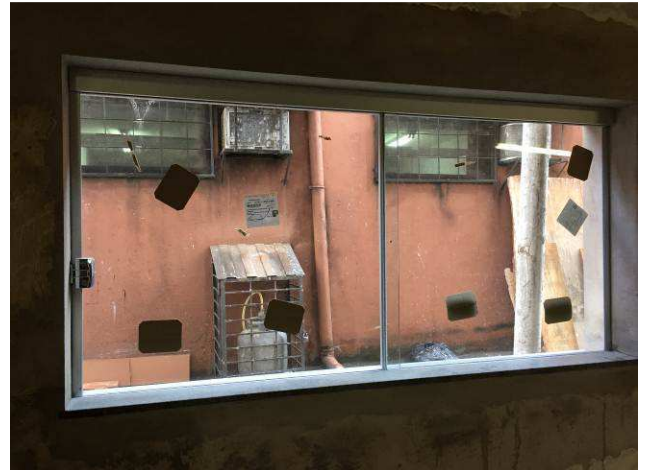
Figura 28C: Esquadrias metálicas instaladas no pavimento térreo

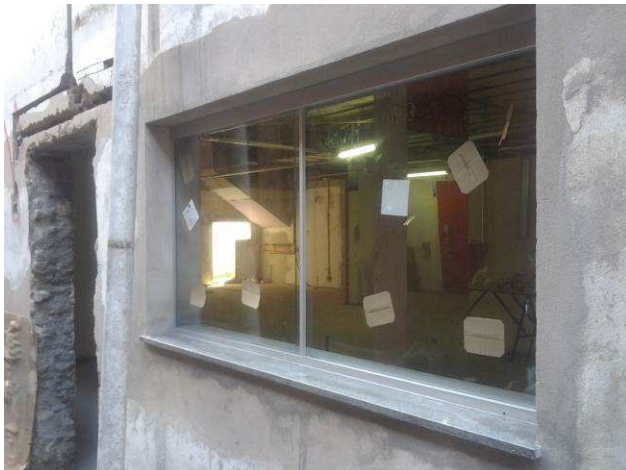
Figura 29C: Esquadrias metálicas instaladas no pavimento térreo

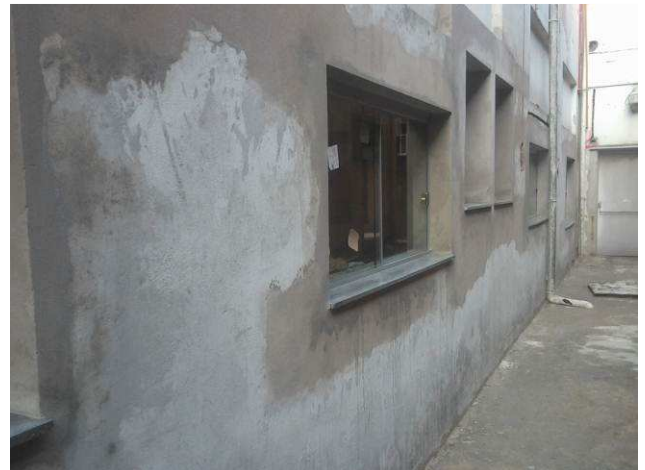
Figura 30C: Esquadrias metálicas instaladas no pavimento térreo

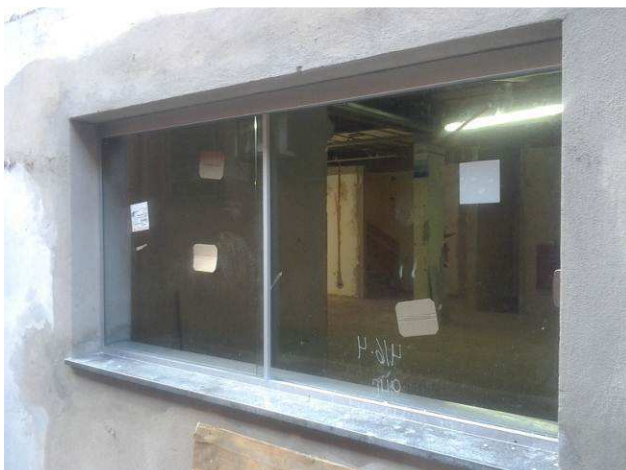
Figura 31C: Esquadrias de vidro instaladas no pavimento térreo

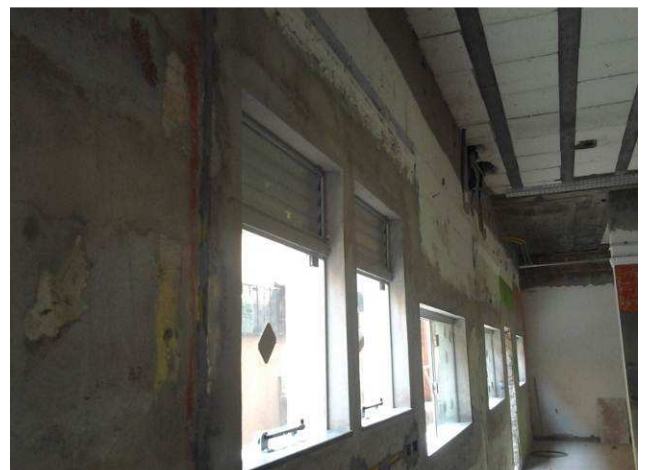
Figura 32C: Esquadrias de vidro instaladas no pavimento térreo

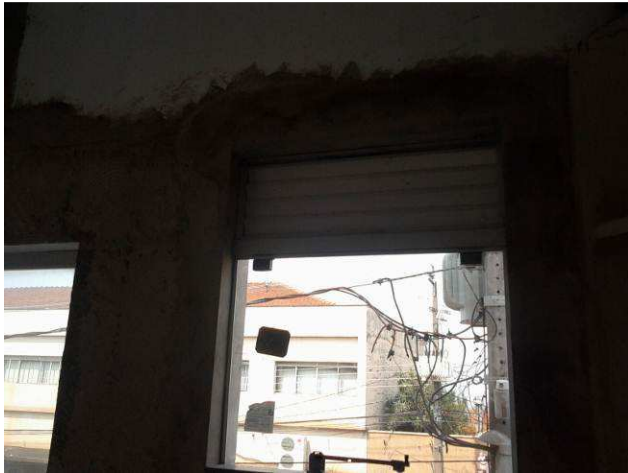
Figura 33C: Esquadrias de vidro instaladas no primeiro pavimento

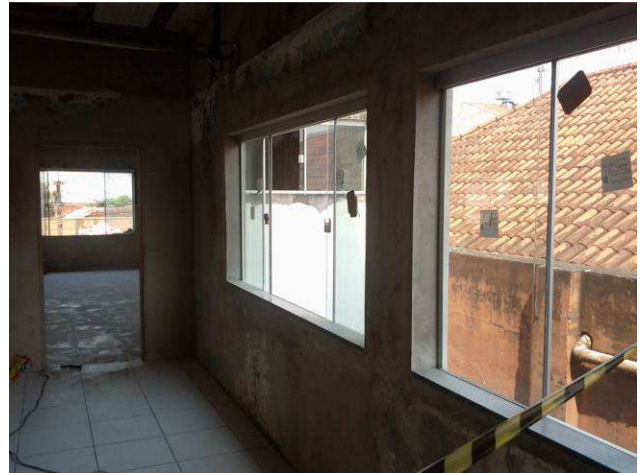
Figura 34C: Esquadrias de vidro instaladas no primeiro pavimento

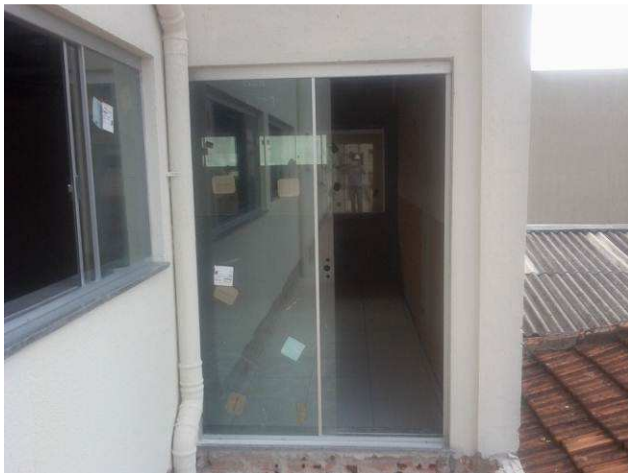
Figura 35C: Esquadrias de vidro instaladas no primeiro pavimento

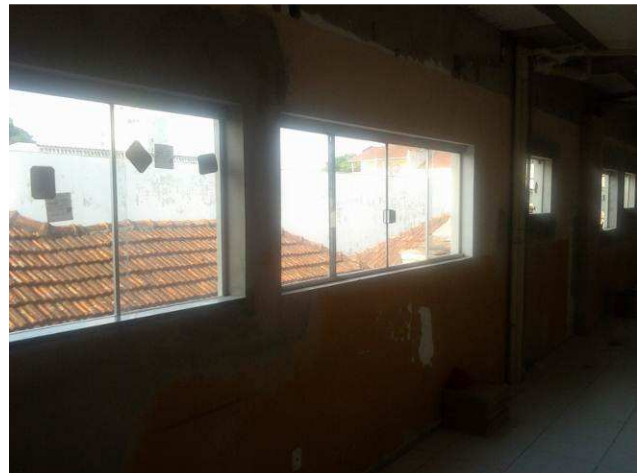
Figura 36C: Esquadrias de vidro instaladas no primeiro pavimento

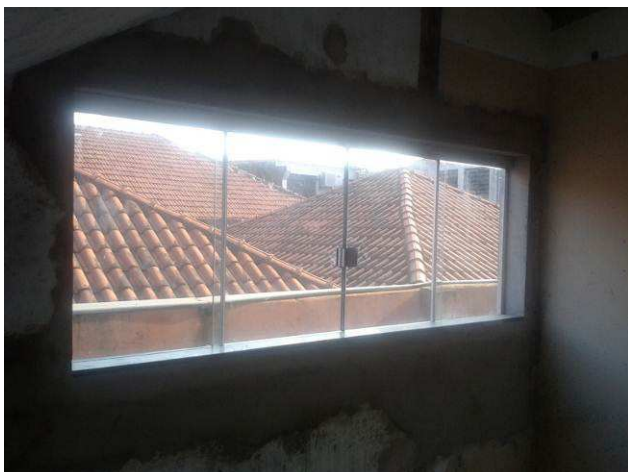
Figura 37C: Esquadrias de vidro instaladas no primeiro pavimento

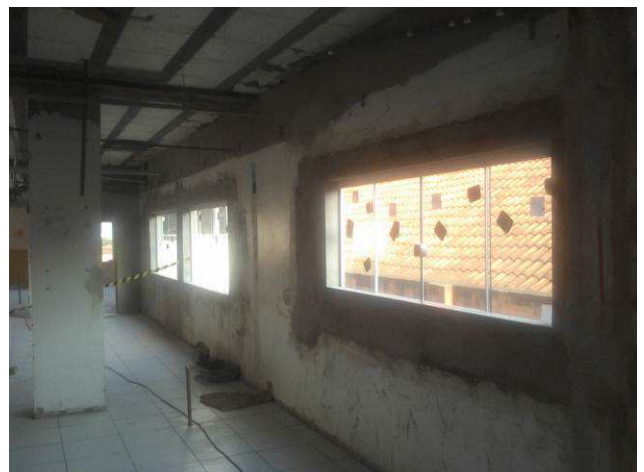
Figura 38C: Esquadrias de vidro instaladas no primeiro pavimento

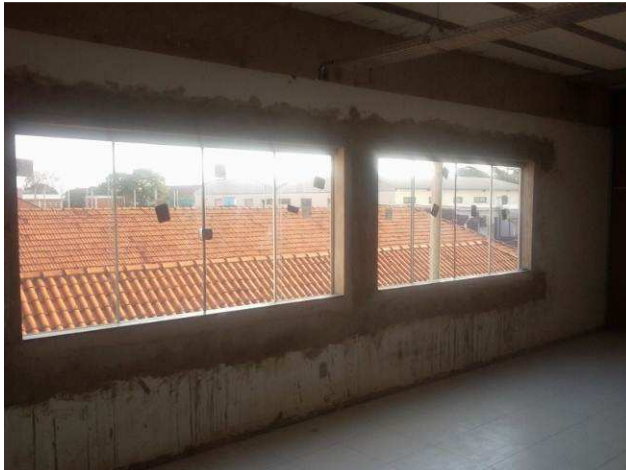
Figura 39C: Esquadrias de vidro instaladas no primeiro pavimento

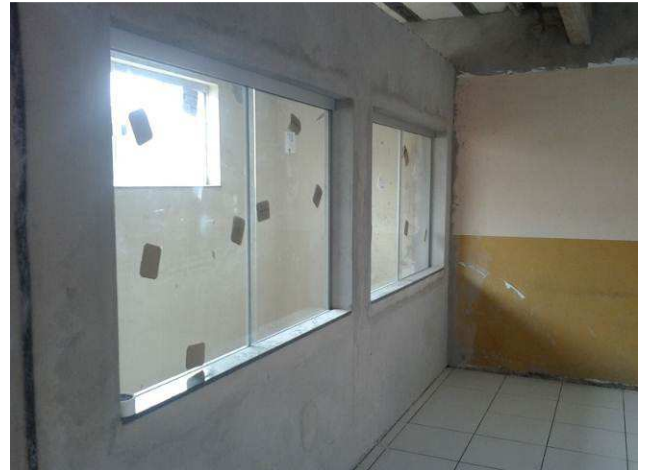
Figura 40C: Esquadrias de vidro instaladas no primeiro pavimento

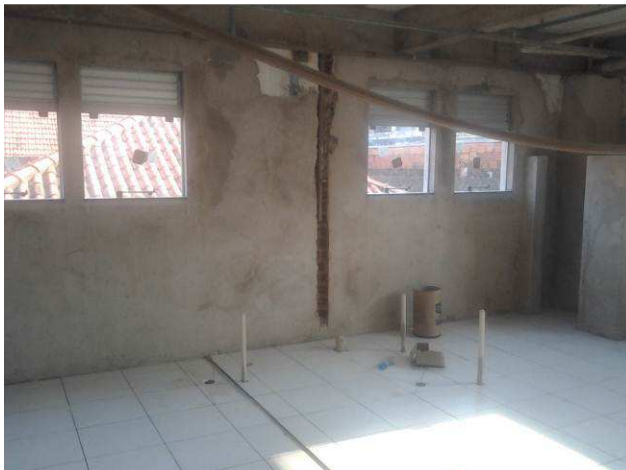
Figura 41C: Esquadrias de vidro instaladas no primeiro pavimento

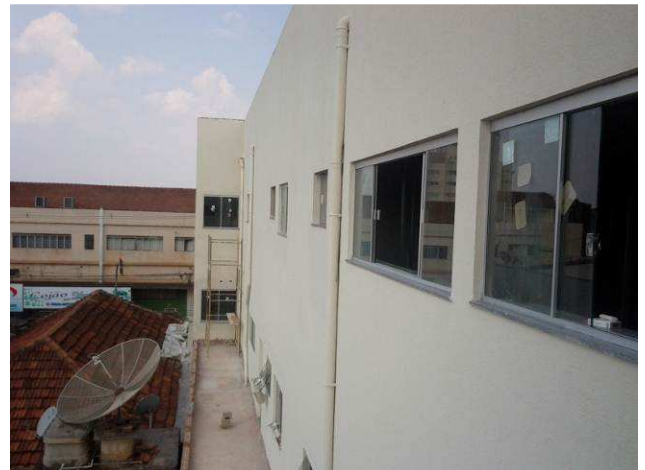
Figura 42C: Esquadrias de vidro instaladas no segundo pavimento

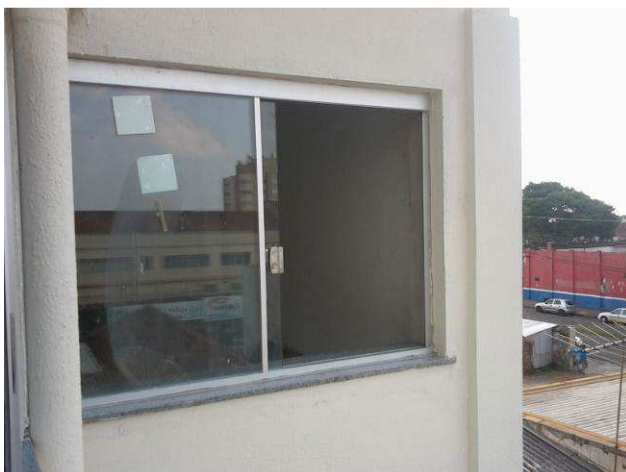
Figura 43C: Esquadrias de vidro instaladas no segundo pavimento

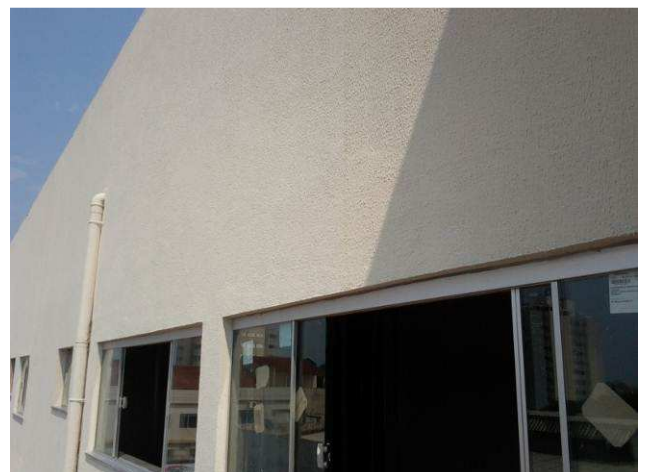
Figura 44C: Esquadrias de vidro instaladas no segundo pavimento

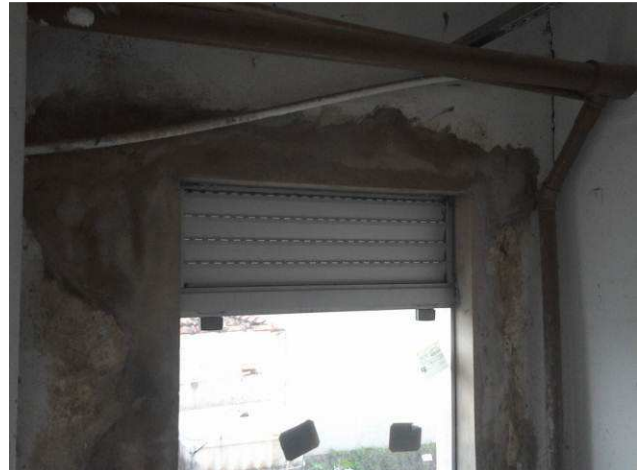
Figura 46C: Esquadrias de vidro instaladas no segundo pavimento

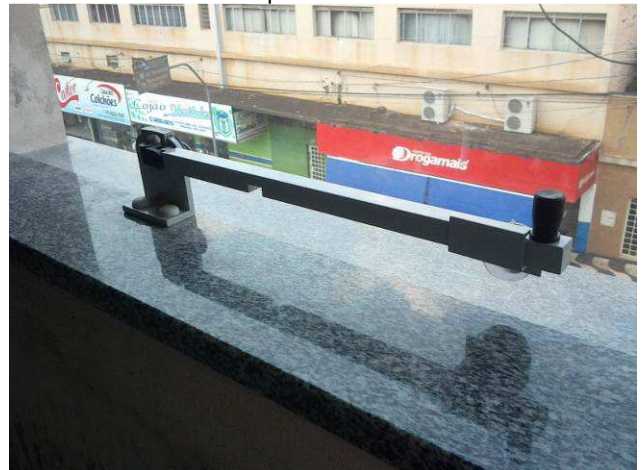
Figura 48C: Esquadrias de vidro instaladas no segundo pavimento

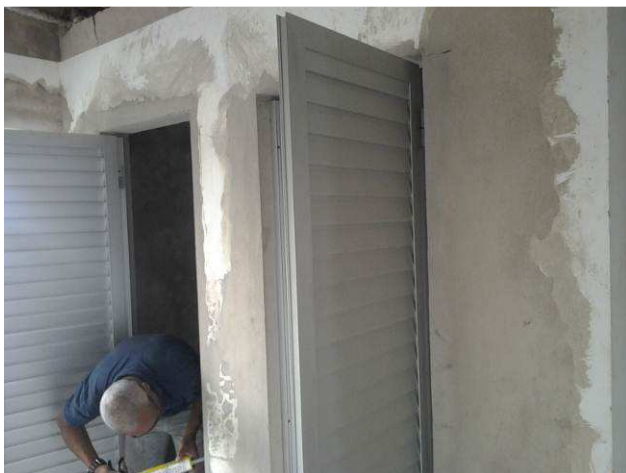
Figura 49C: Porta veneziana de alumínio, instalada nos boxes dos banheiro públicos do segundo pavimento

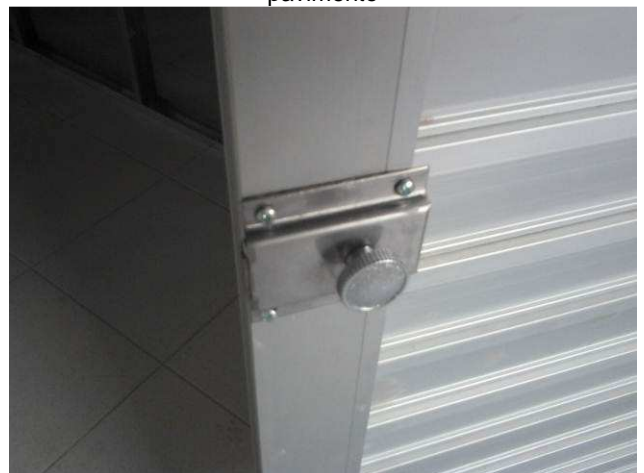
Figura 50C: Detalhe da fechadura das portas dos boxes dos banheiro públicos do segundo pavimento

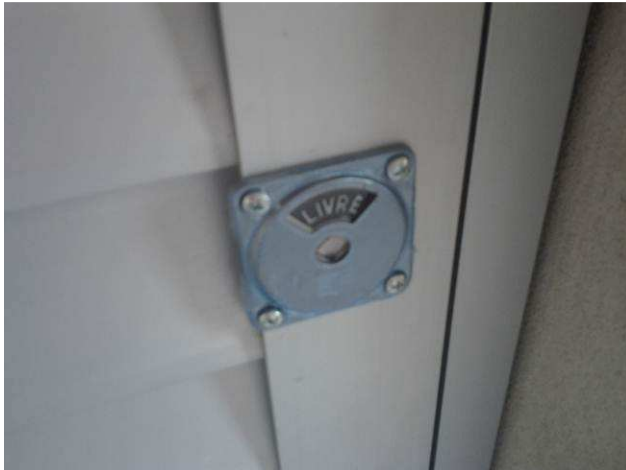
Figura 51C: Detalhe da fechadura das portas dos boxes dos banheiro públicos do segundo pavimento

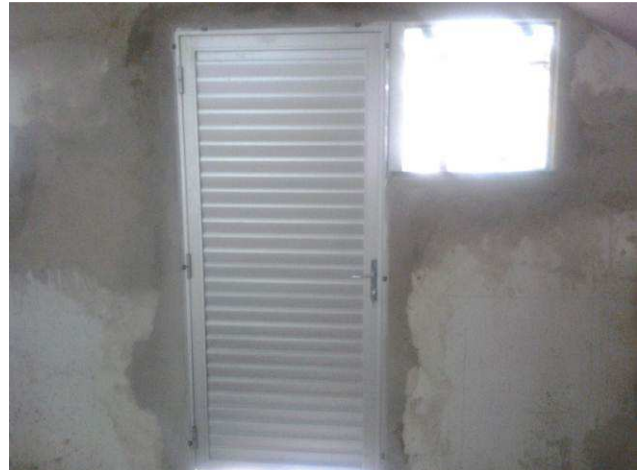
Figura 52C: Porta de alumínio veneziana instalada no pavimento térreo

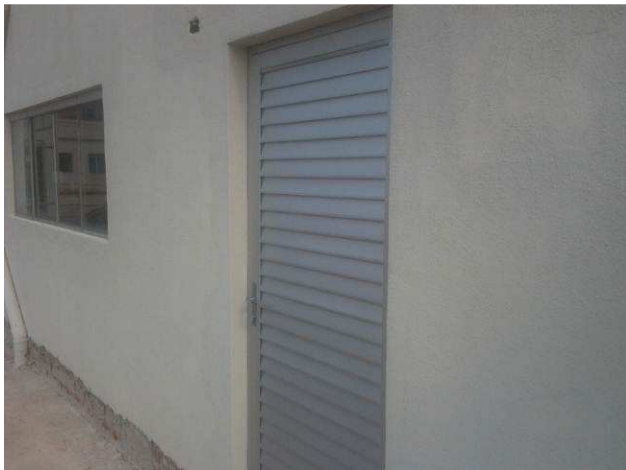
Figura 53C: Porta de alumínio veneziana instalada no primeiro pavimento

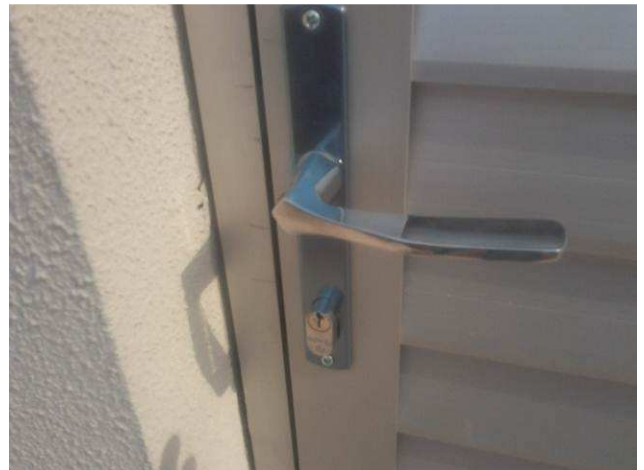
Figura 54C: Detalhe da fechadura

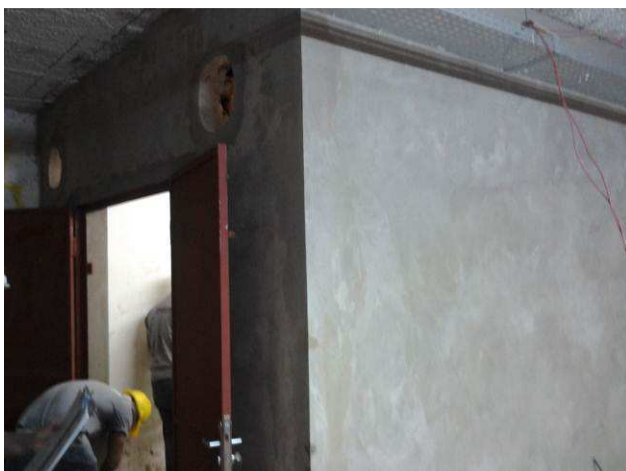
Figura 55C: Parede da cabine de transformação com aplicação de revestimento (chapisco + emboço paulista)

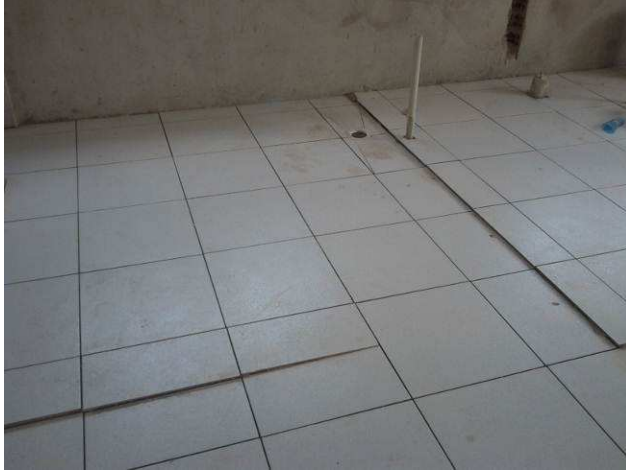
Figura 57C: Piso cerâmico instalado no BWC público do primeiro pavimento

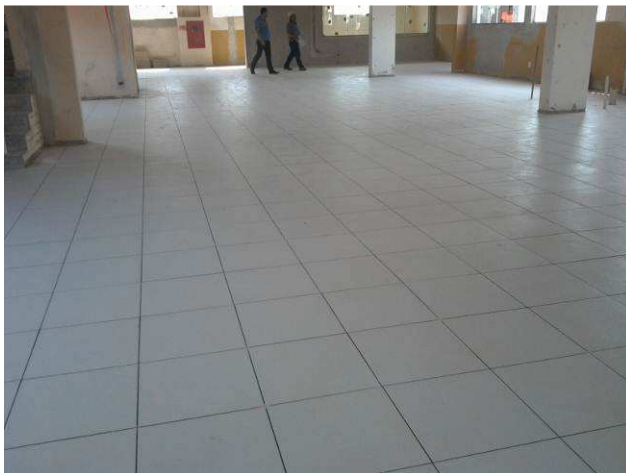
Figura 59C: Detalhe do piso acabado no primeiro pavimento

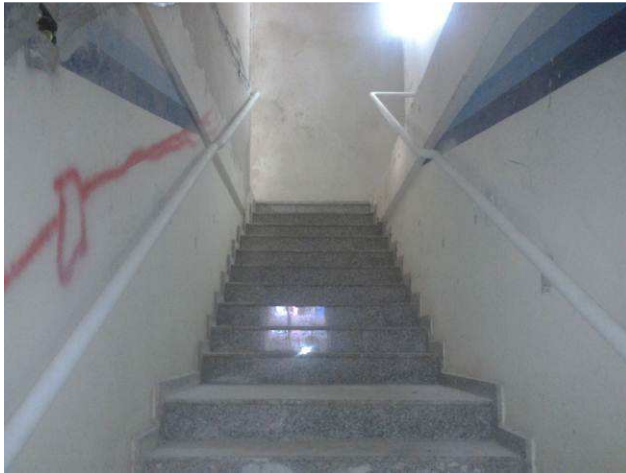
Figura 63C: Corrimão instalado na escada de acesso ao subsolo

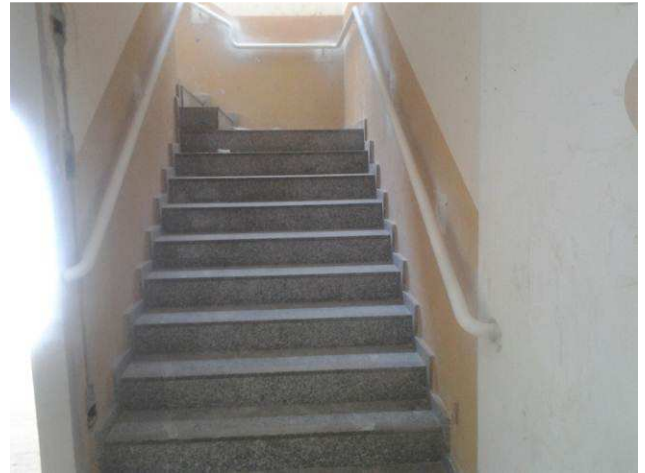
Figura 64C: Corrimão instalado na escada de acesso ao primeiro pavimento

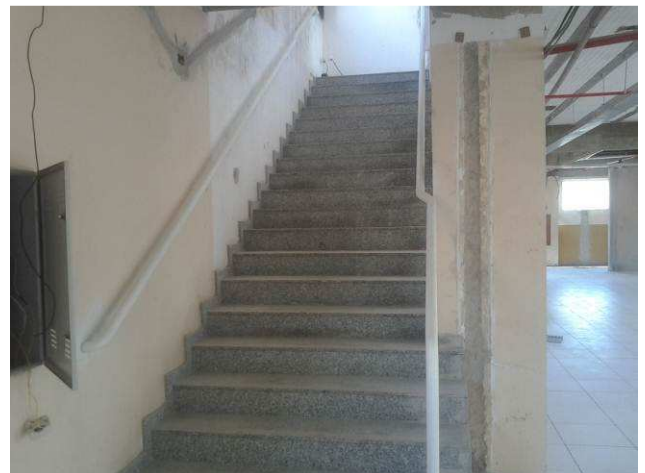
Figura 66C: Corrimão instalado na escada de acesso ao segundo pavimento

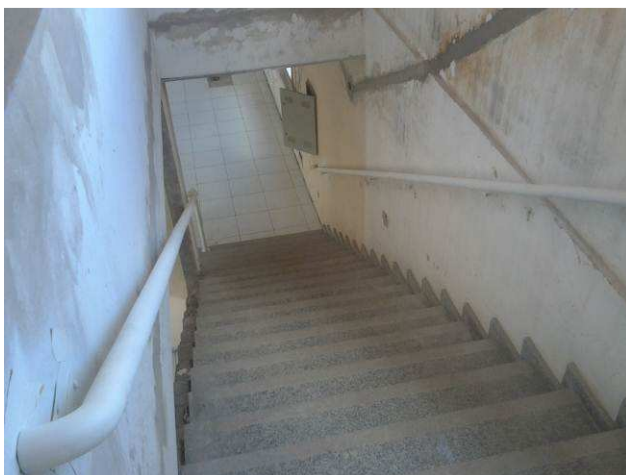
Figura 67C: Corrimão instalado na escada de acesso ao segundo pavimento

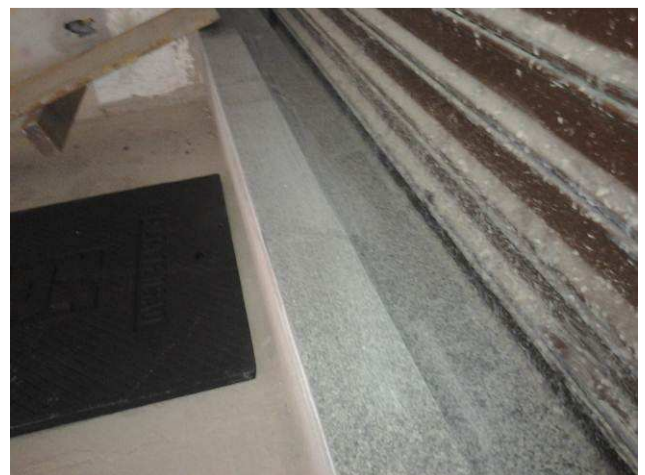
Figura 68C: Peitoril de granito, instalado na janela da fachada frontal, no pavimento térreo

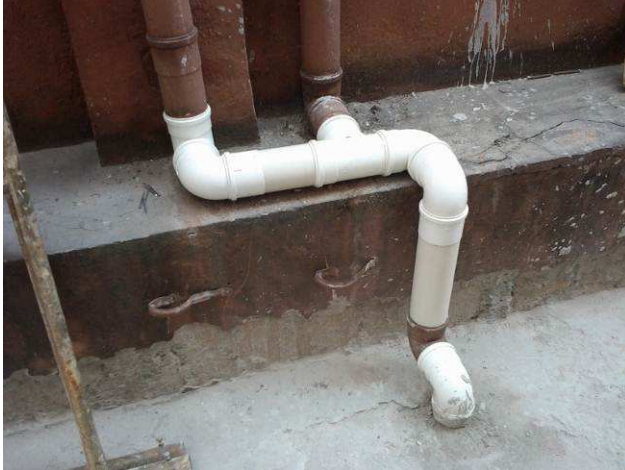
Figura 69C: Ligação das tubulações pluviais do corredor lateral esquerdo à rede coletora do subsolo

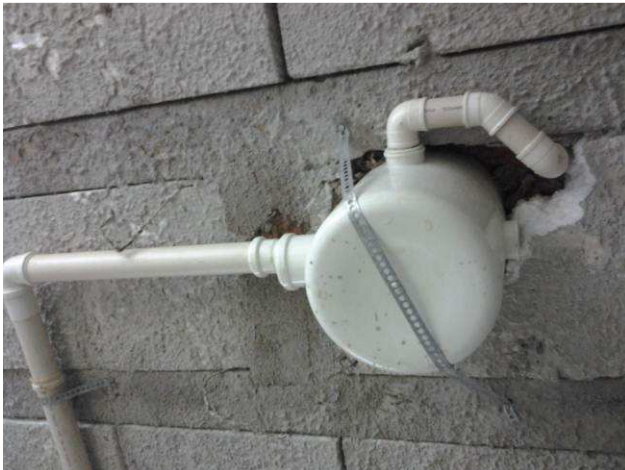
Figura 71C: Caixa de gordura, instalada na copa do primeiro pavimento

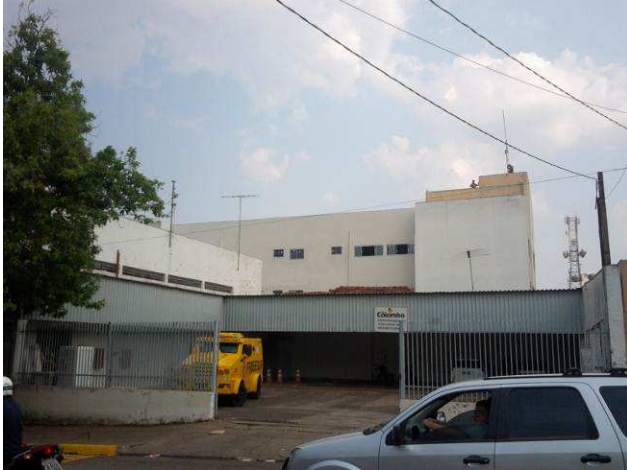
Figura 73C: Fachada lateral direita, após aplicação de uma demão de textura

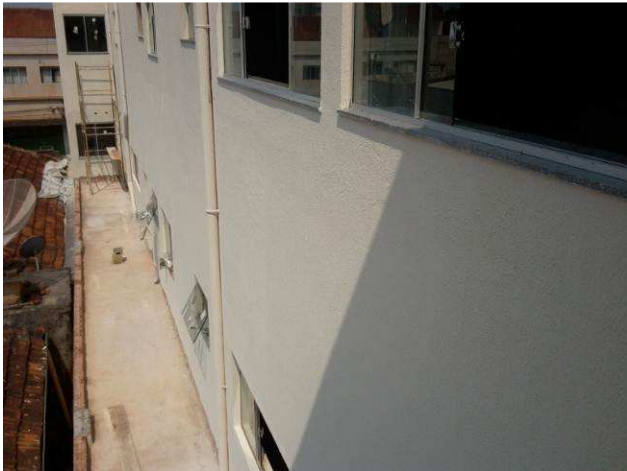
Figura 75C: Fachada lateral direita, após aplicação de uma demão de textura

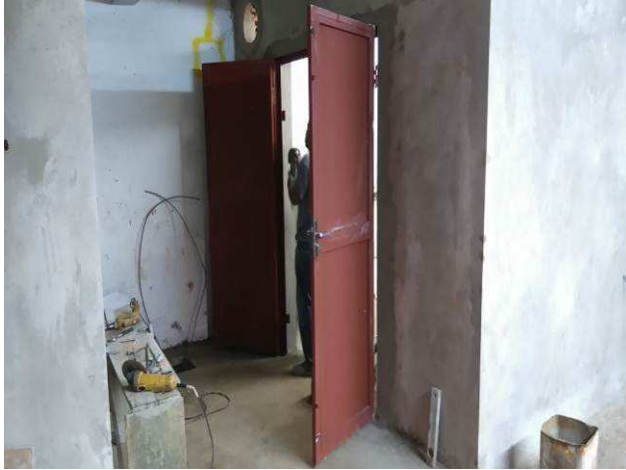
Figura 01E: porta metálica cabina subestação

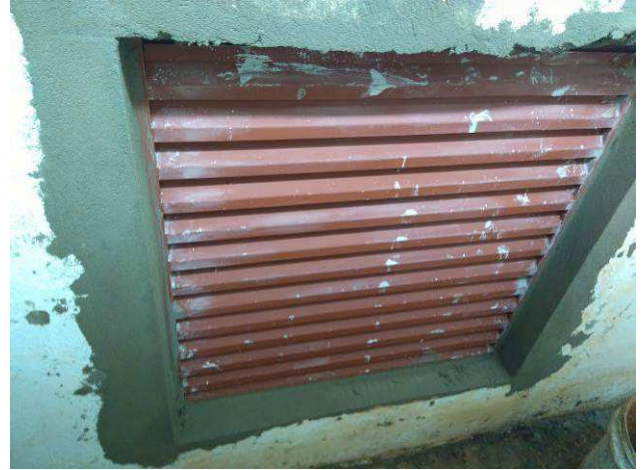
Figura 02E: janela tipo veneziana telada subestação

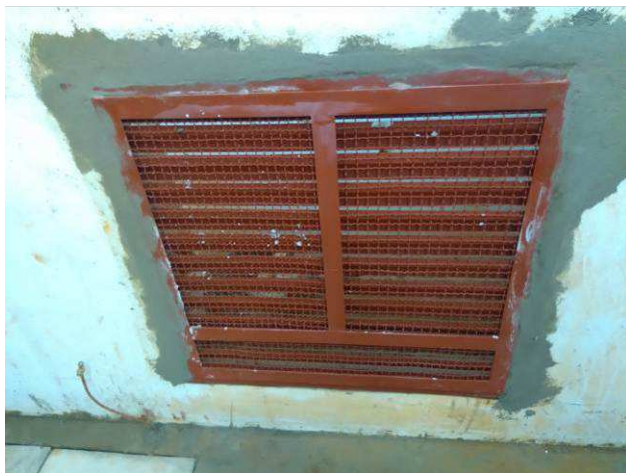
Figura 03E: janela tipo veneziana telada subestação

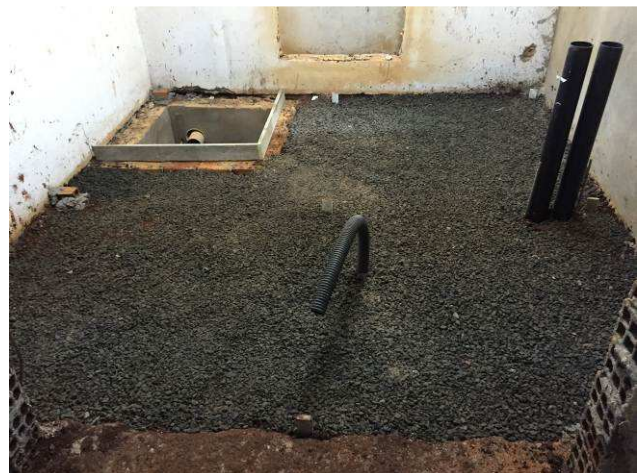
Figura 04E: base subestação

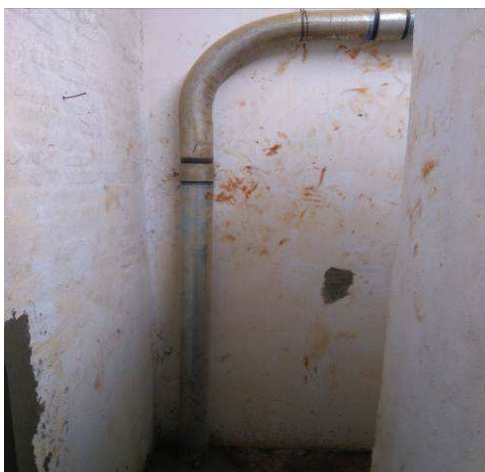
Figura 05E: eletroduto do ramal primário de alta tensão

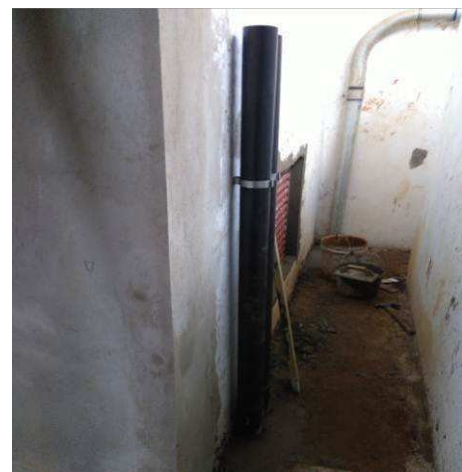
Figura 06E: eletrodutos de baixa tensão (PVC) e alta (metálico)

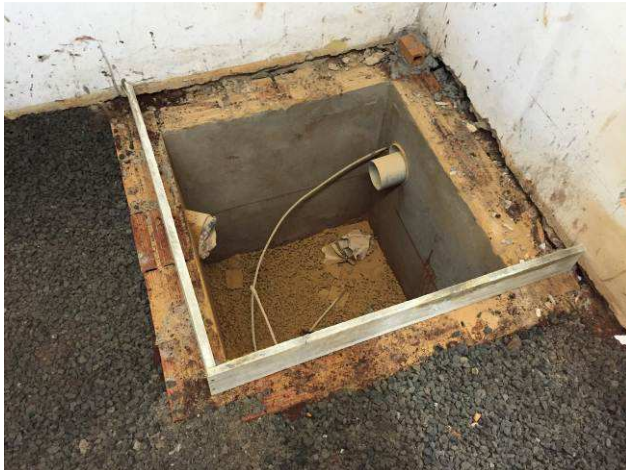
Figura 07E: caixa de passagem alta tensão 80x80cm

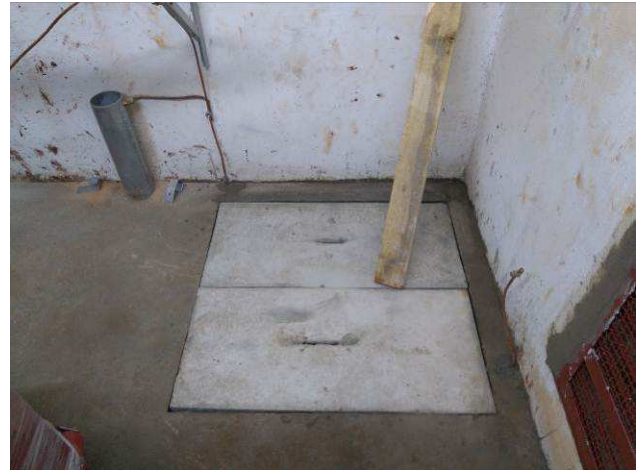
Figura 08E: caixa de passagem alta tensão 80x80cm

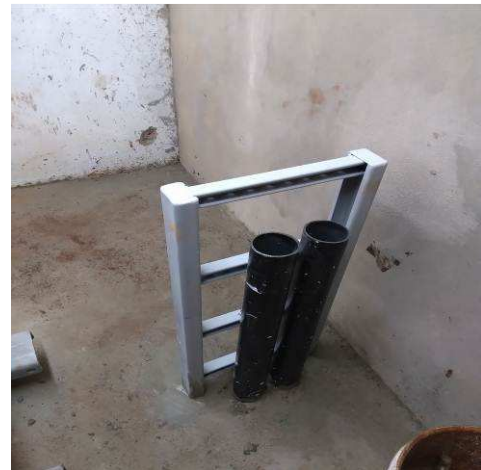
Figura 10E: eletrodutos baixa tensão e suporte

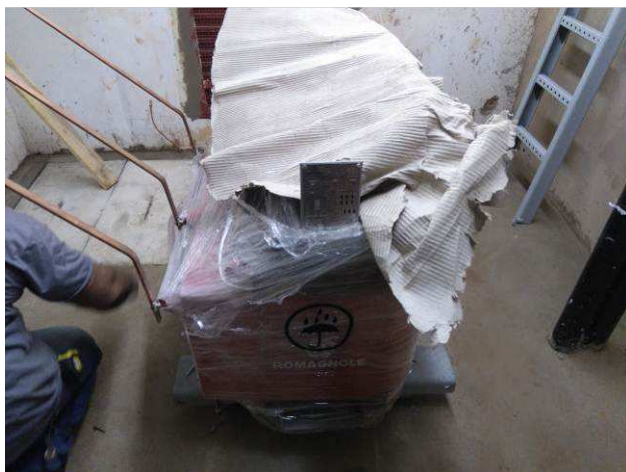
Figura 11E: transformador 150kVA

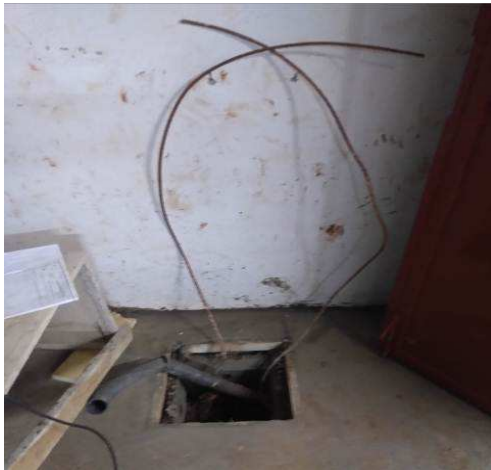
Figura 15E: caixa de inspeção de aterramento

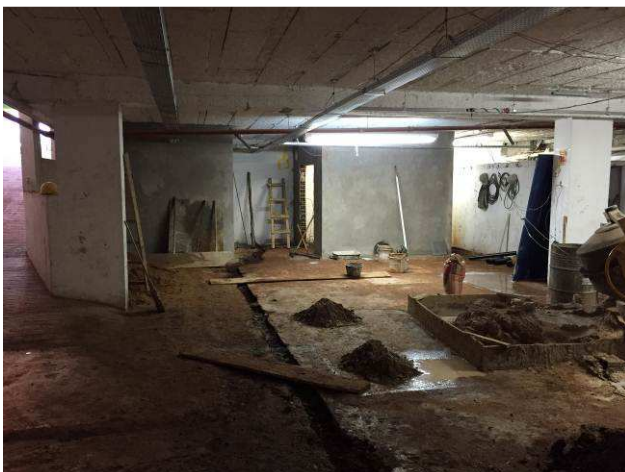
Figura 17E: malha de aterramento

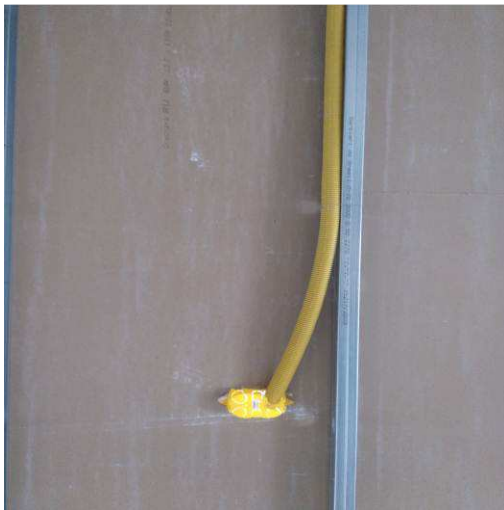
Figura 27E: eletrodutos e caixas 2x4" drywall - 2º pavimento

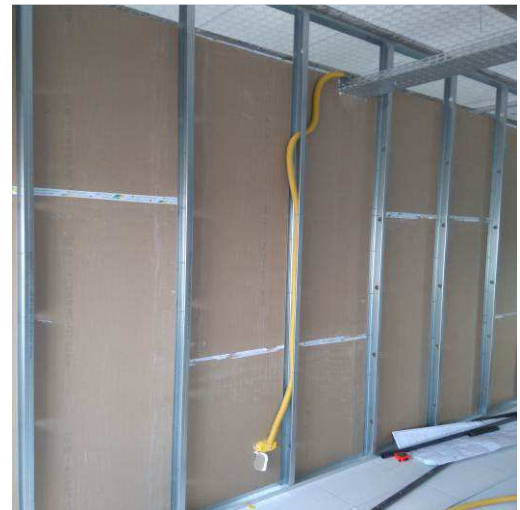
Figura 28E: eletrodutos e caixas 2x4" drywall - 2º pavimento

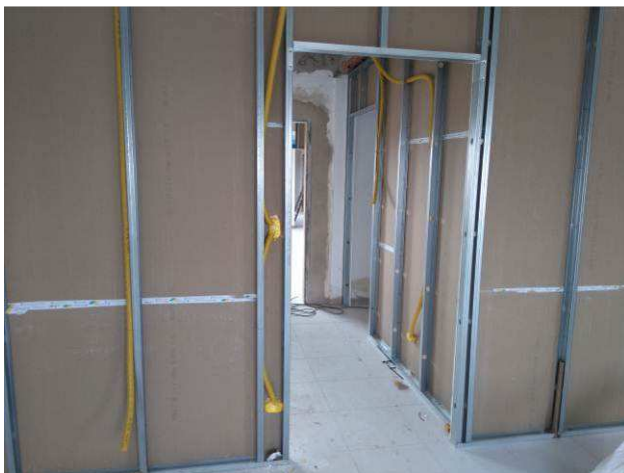
Figura 29E: eletrodutos e caixas 2x4" drywall - 2º pavimento

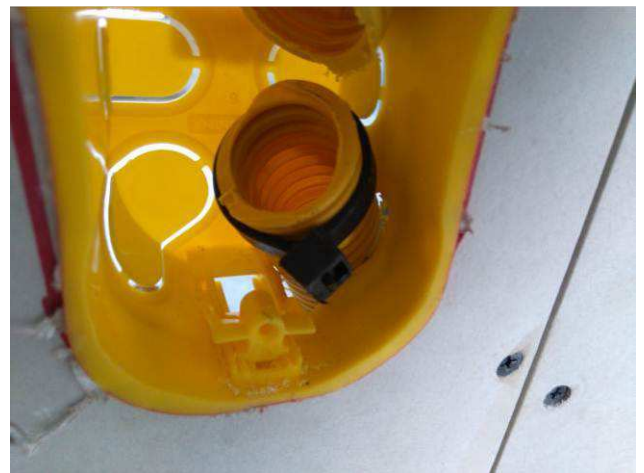
Figura 30E: eletrodutos e caixas 2x4" drywall - 2º pavimento

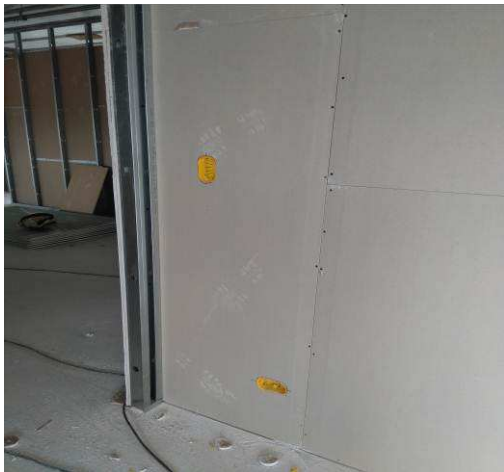
Figura 31E: eletrodutos e caixas 2x4" drywall - 2º pavimento

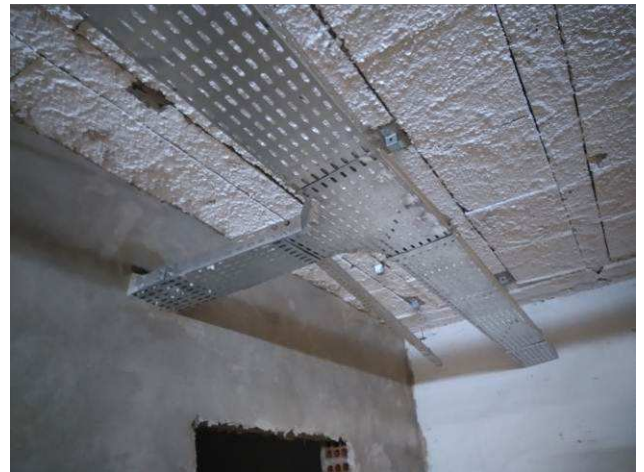
Figura 32E: eletrocalhas - Subsolo

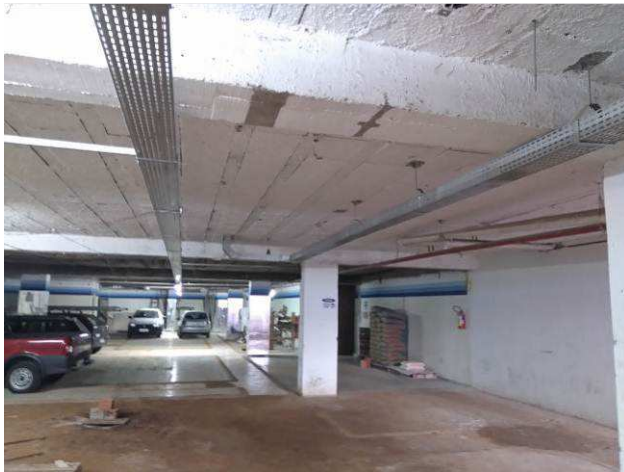
Figura 33E: eletrocalhas - Subsolo

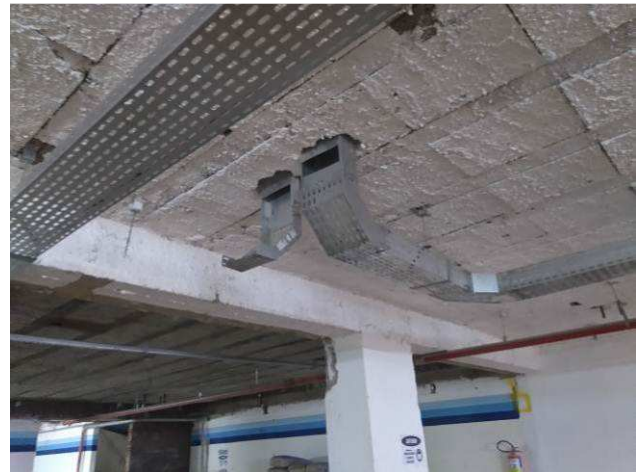
Figura 34E: eletrocalhas - Subsolo

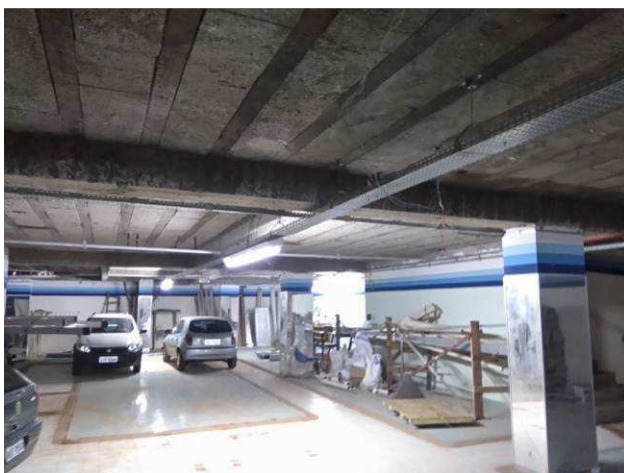
Figura 35E: eletrocalhas - Subsolo

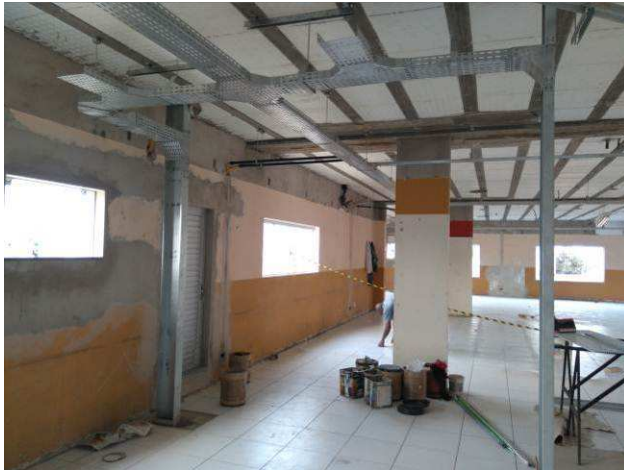
Figura 37E: eletrocalhas - 1º pavimento

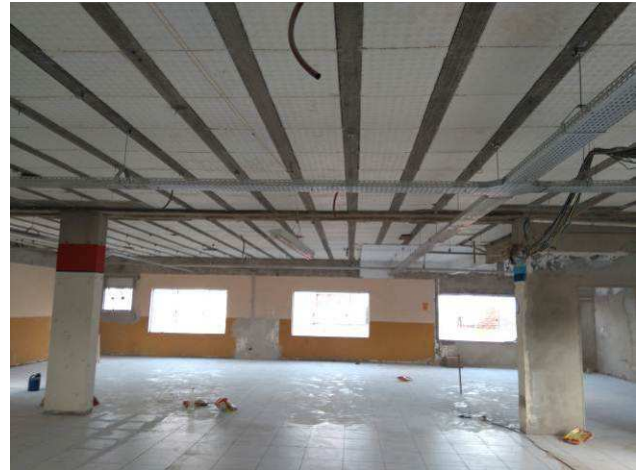
Figura 38E: eletrocalhas - 1º pavimento

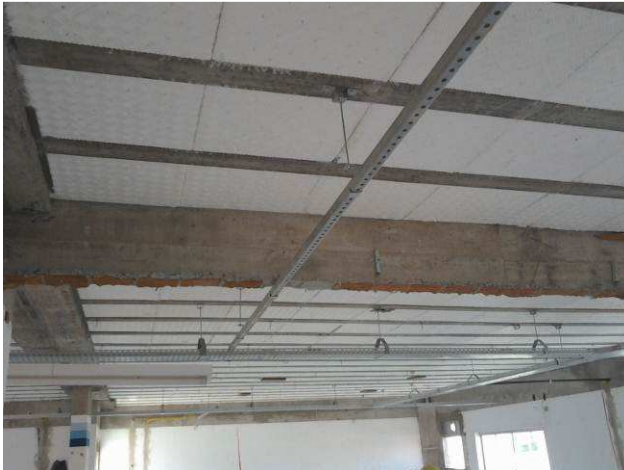
Figura 39E: eletrocalhas - 1º pavimento

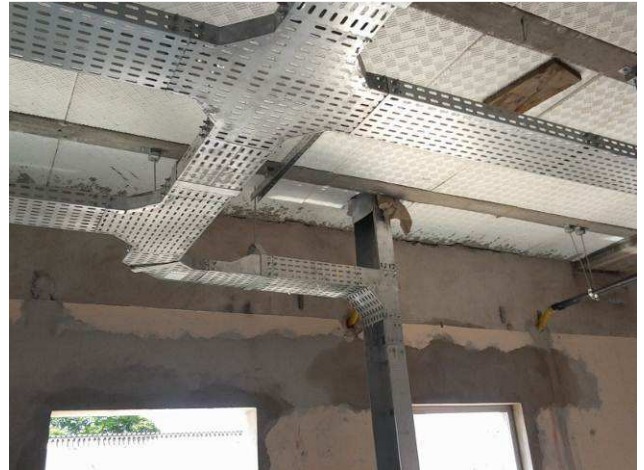
Figura 40E: eletrocalhas - 1º pavimento

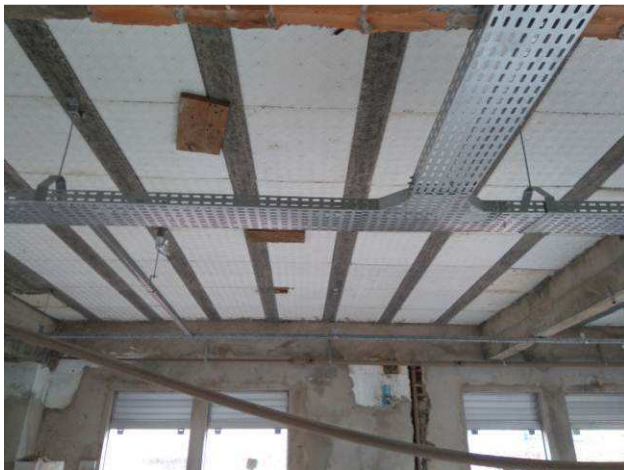
Figura 41E: eletrocalhas - 1º pavimento

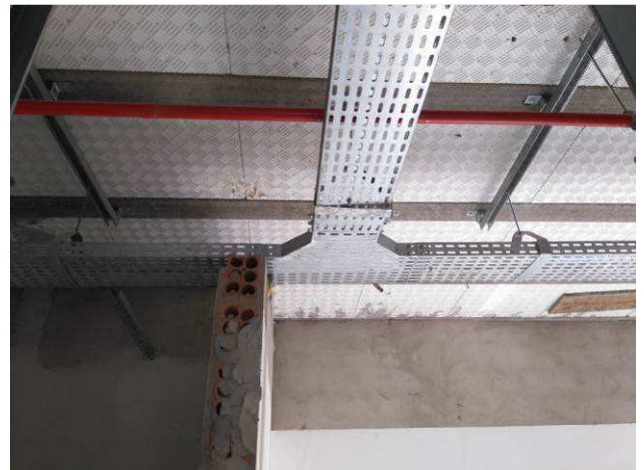
Figura 42E: eletrocalhas - 2º pavimento

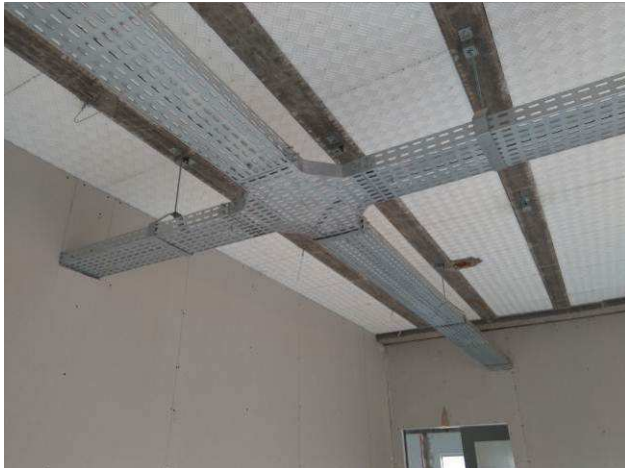
Figura 43E: eletrocalhas - 2º pavimento

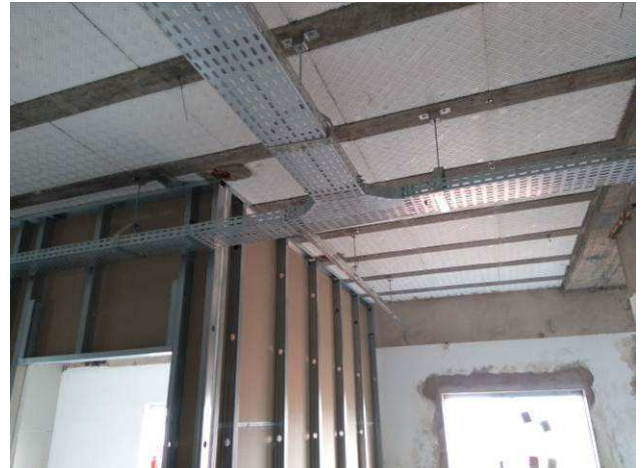
Figura 44E: eletrocalhas - 2º pavimento

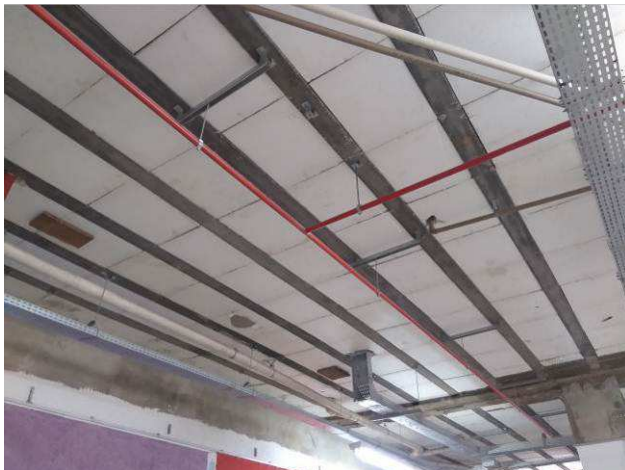
Figura 45E: Infraestrutura - eletrodutos e condutes sistema SDAI e alimentador bomba incêndio
