## RELATÓRIO FOTOGRÁFICO – 5ª MEDIÇÃO

OBRA: **EXECUÇÃO DE REFORMA NO FÓRUM TRABALHISTA DE CORNÉLIO PROCÓPIO - IMÓVEL LOCADO.**

CONTRATADA: **NS ENGENHARIA E CONSTRUÇÕES LTDA - EPP.**

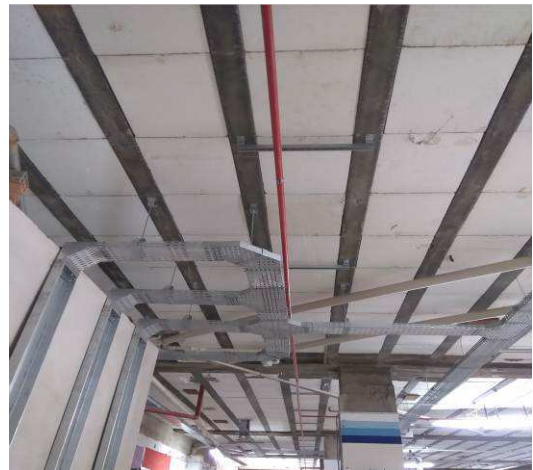
Figura 46E: Infraestrutura - eletrodutos e condutes sistema SDAI e alimentador bomba incêndio

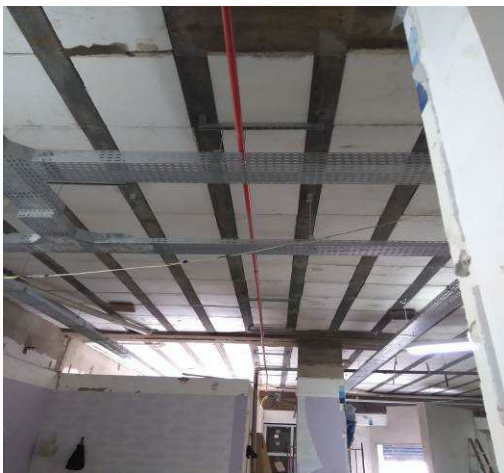
Figura 47E: Infraestrutura - eletrodutos e condutes sistema SDAI e alimentador bomba incêndio

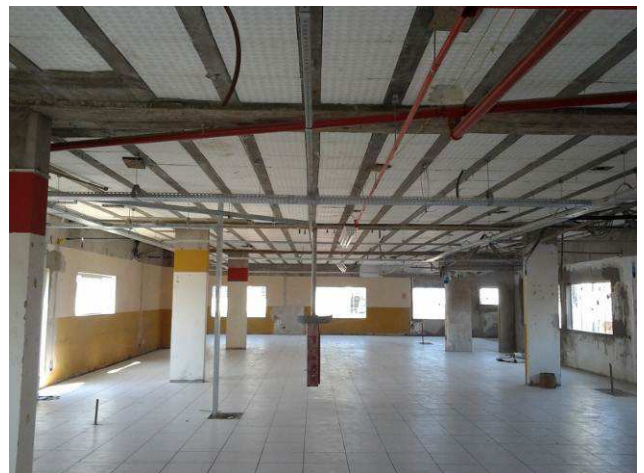
Figura 48E: Infraestrutura - eletrodutos e condutes sistema SDAI e alimentador bomba incêndio
