RELATÓRIO FOTOGRÁFICO – 6ª MEDIÇÃO

OBRA: EXECUÇÃO DE REFORMA NO FÓRUM TRABALHISTA DE CORNÉLIO PROCÓPIO - IMÓVEL LOCADO.

CONTRATADA: NS ENGENHARIA E CONSTRUÇÕES LTDA - EPP.

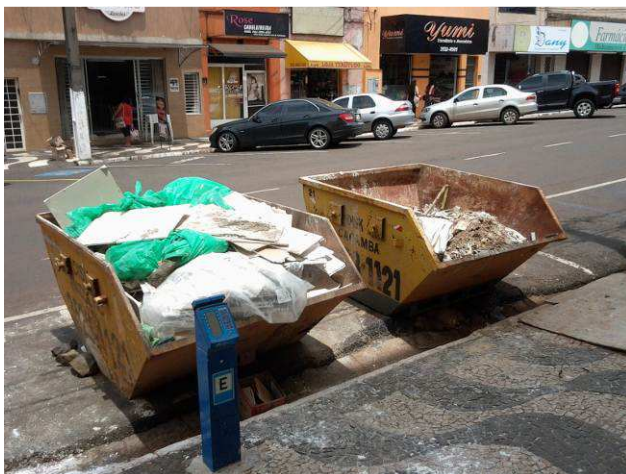
Figura 01C: caçambas para remoção de entulho

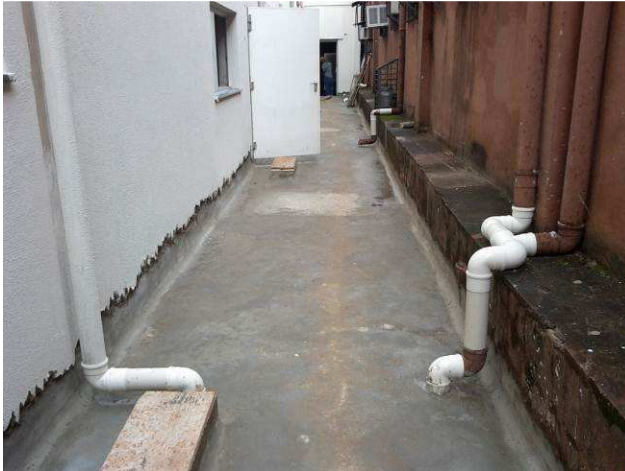
Figura 03C: Demolição das irregularidades e limpeza do piso - corredor lateral esquerdo do pavimento térreo

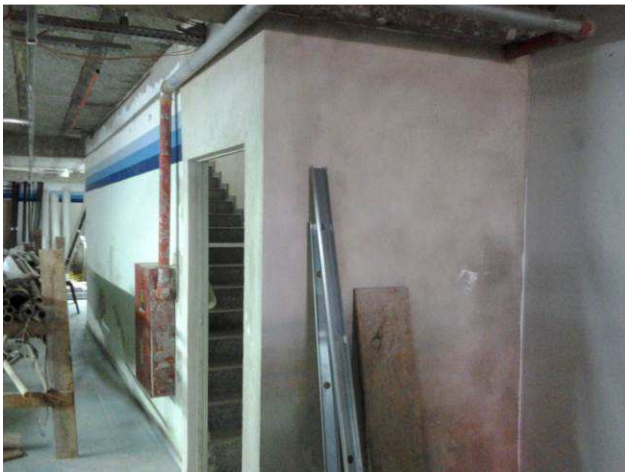
Figura 05C: Detalhes da adequação do vão para instalação de porta corta-fogo junto à escada do subsolo

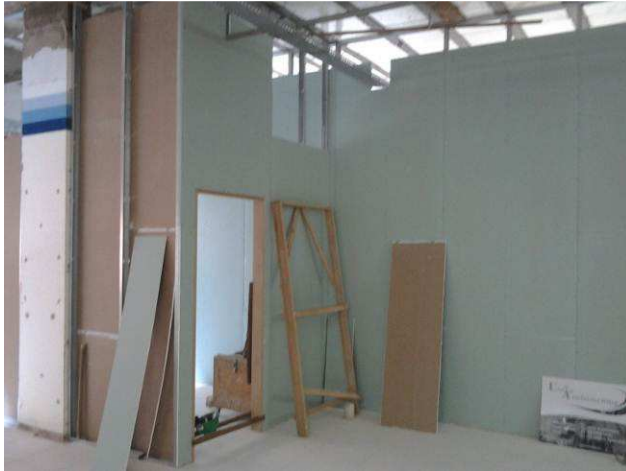
Figura 07C: Parede dos fundos dos sanitários da distribuição

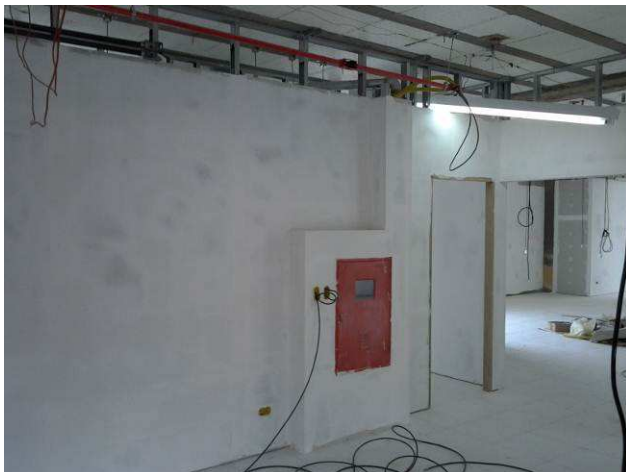
Figura 09C: Paredes de gesso acartonado simples, instaladas no primeiro pavimento

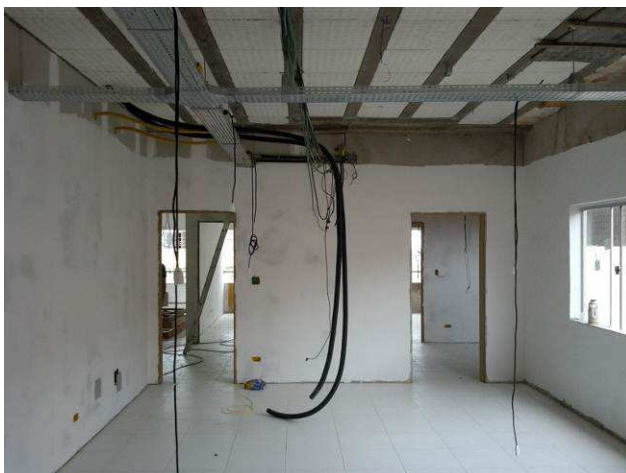
Figura 11C: Paredes de gesso acartonado duplo, instaladas no primeiro pavimento

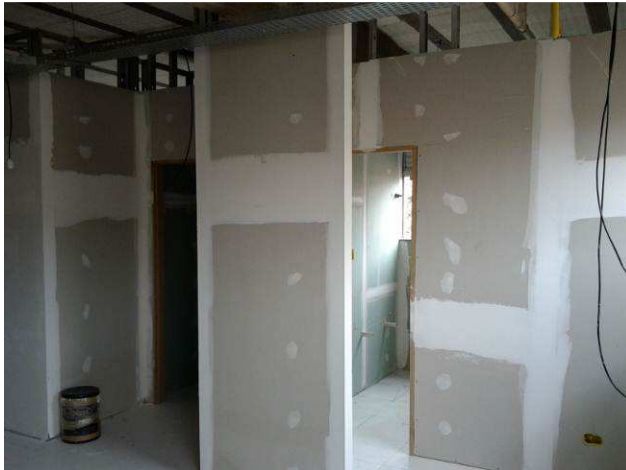
Figura 13C: Paredes de gesso acartonado verde, instaladas no primeiro pavimento

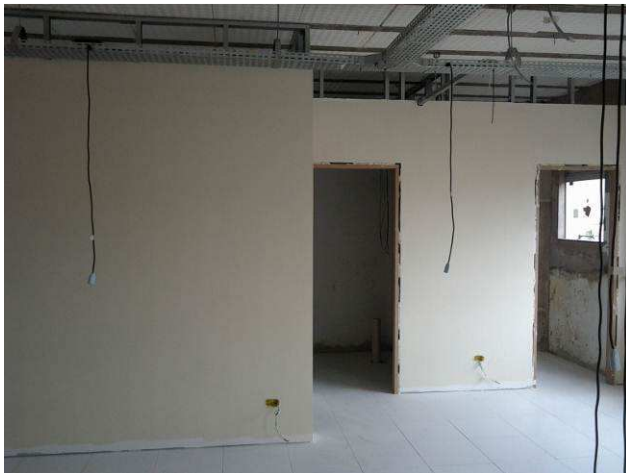
Figura 15C: Paredes de gesso acartonado verde, instaladas no segundo pavimento

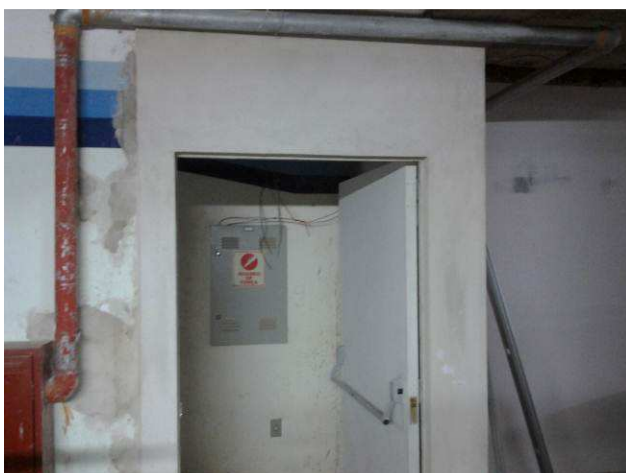
Figura 17C: Porta corta-fogo, instalada no subsolo

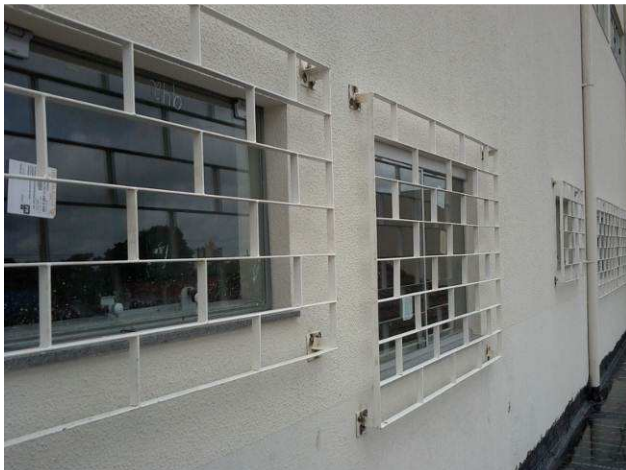
Figura 21C: Grades de proteção das janelas, instaladas no terraço do primeiro pavimento

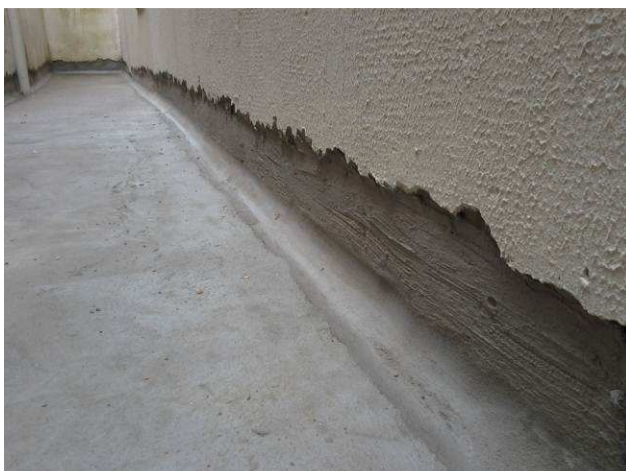
Figura 23C: Detalhe da camada de regularização da base para aplicação de manta - corredor lateral esquerdo do pavimento térreo

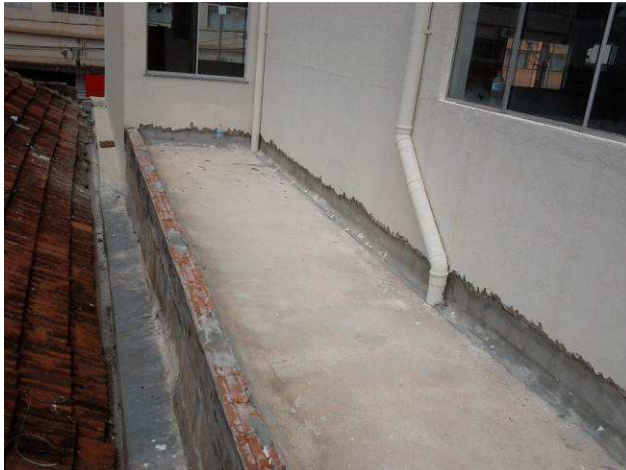
Figuras 25C: Detalhe da camada de regularização da base para aplicação de manta - terraço do primeiro pavimento

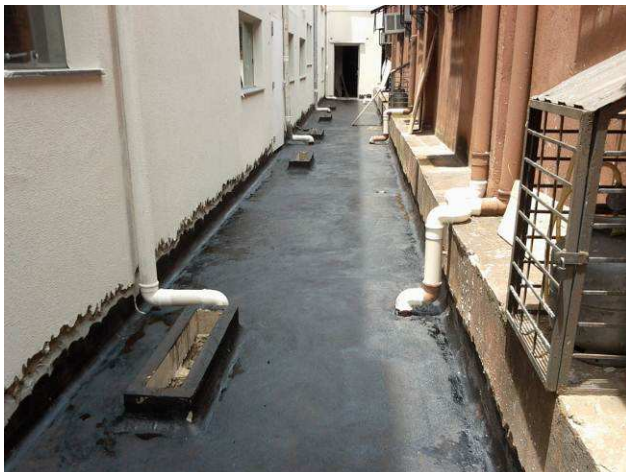
Figuras 27C: Detalhe da aplicação de emulsão asfáltica como substrato para assentamento da manta - corredor lateral à esquerda, pavimento térreo

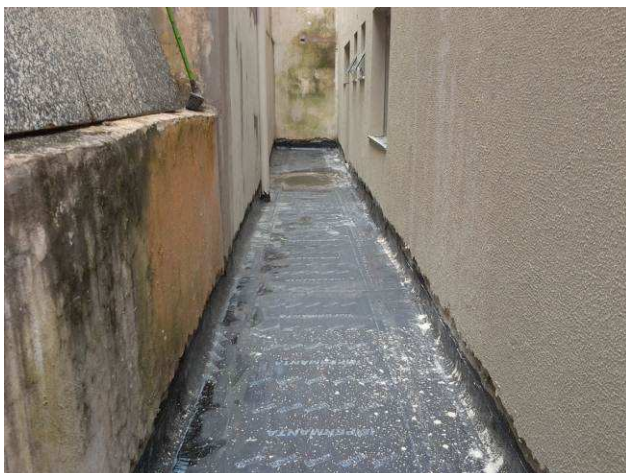
Figuras 29C: Detalhe da aplicação da manta asfáltica - corredor lateral à esquerda, pavimento térreo

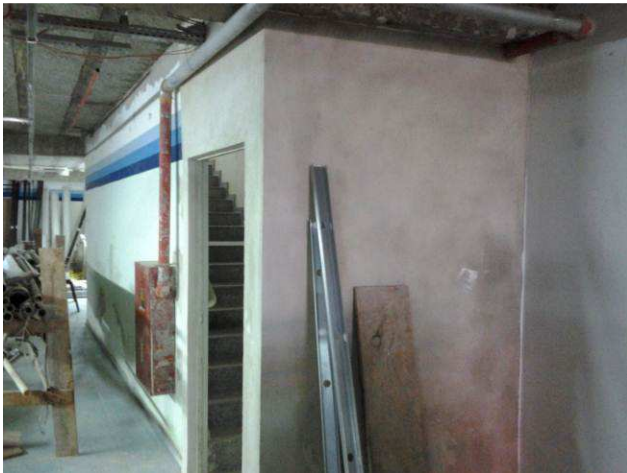
Figura 31C: Revestimento das paredes de adequação da porta corta-fogo no subsolo

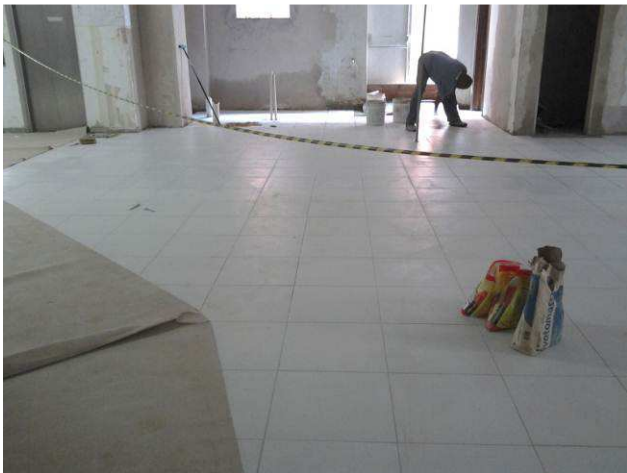
Figura 33C: Execução de piso no pavimento térreo

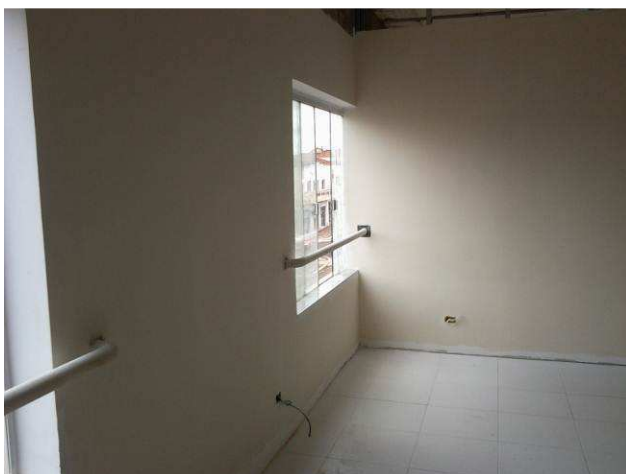
Figura 39C: barras de proteção (corrimão) das janelas, instaladas em janelas do segundo pavimento

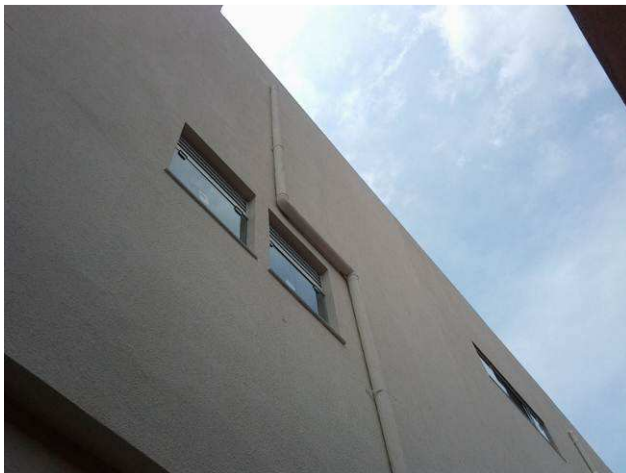
Figura 43C: Readequação de prumadas de água pluvial, na lateral esquerda do imóvel

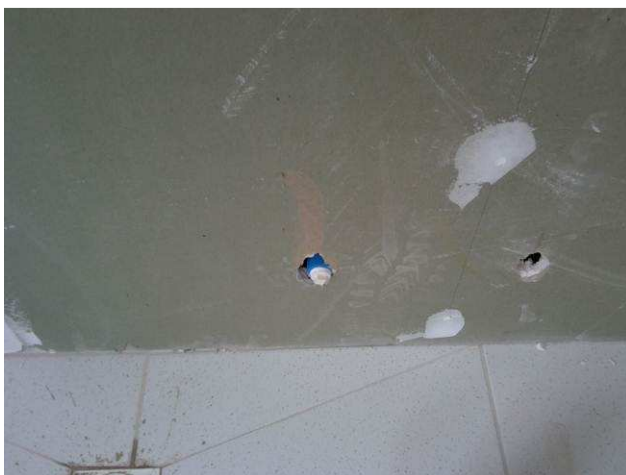
Figura 45C: Ponto de água fria, instalado no primeiro pavimento

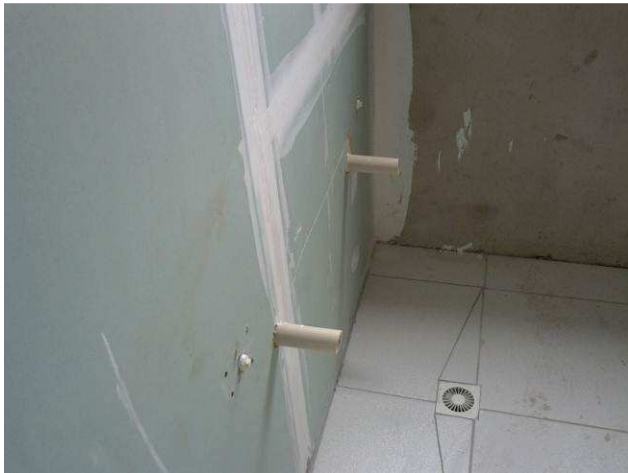
Figura 47C: Ponto de água fria, instalado no segundo pavimento

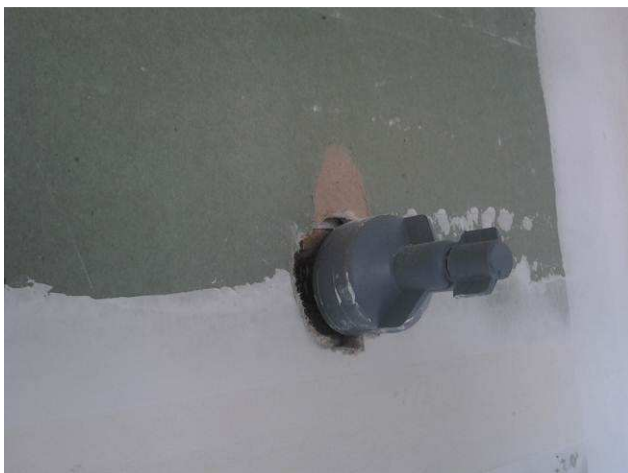
Figura 51C: Registro de 3/4", instalado no segundo pavimento

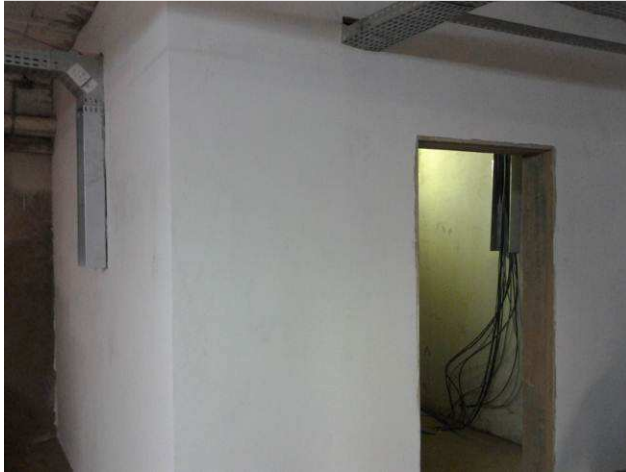
Figura 53C: Emassamento das paredes da sala de nobreak e de transformação, no subsolo

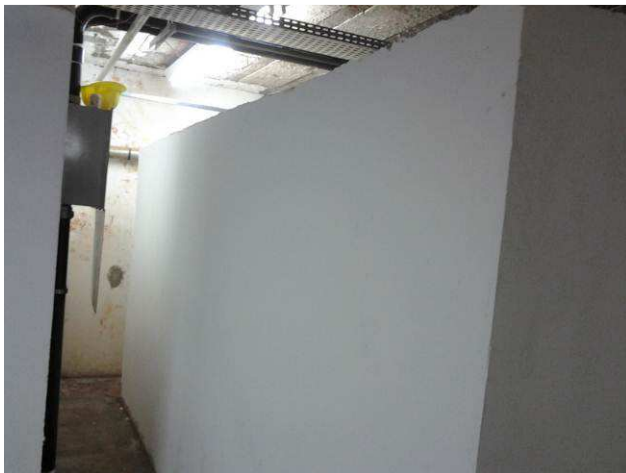
Figura 55C: Emassamento das paredes da cisterna

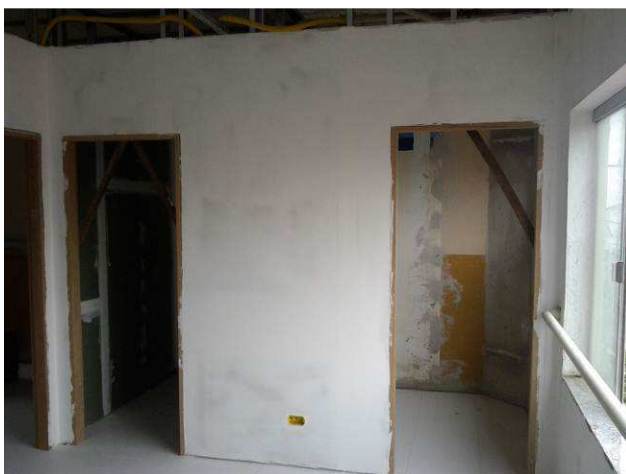
Figura 57C: Emassamento das paredes no primeiro pavimento

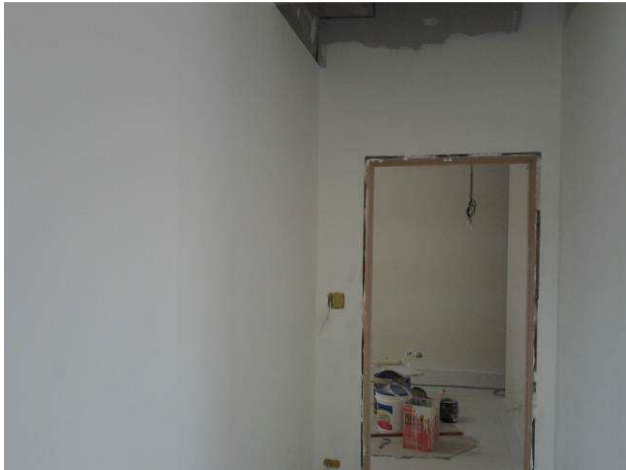
Figura 59C: Emassamento das paredes no primeiro pavimento

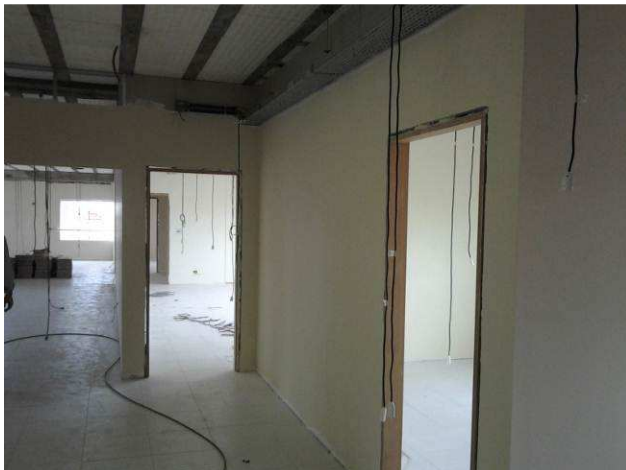
Figura 61C: Pintura de paredes de gesso acartonado, no segundo pavimento - primeira demão

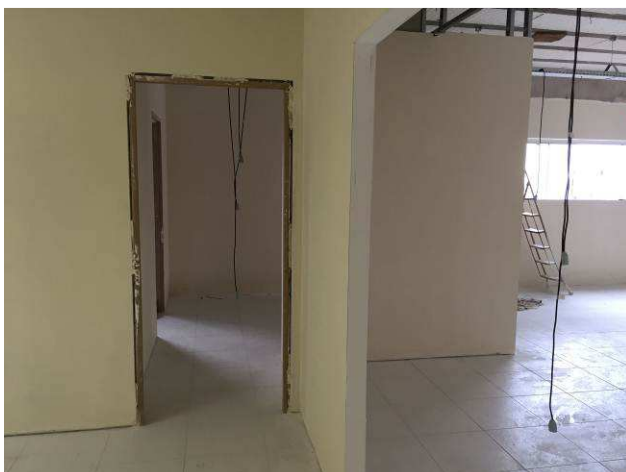
Figura 63C: Pintura de paredes de gesso acartonado, no segundo pavimento - primeira demão

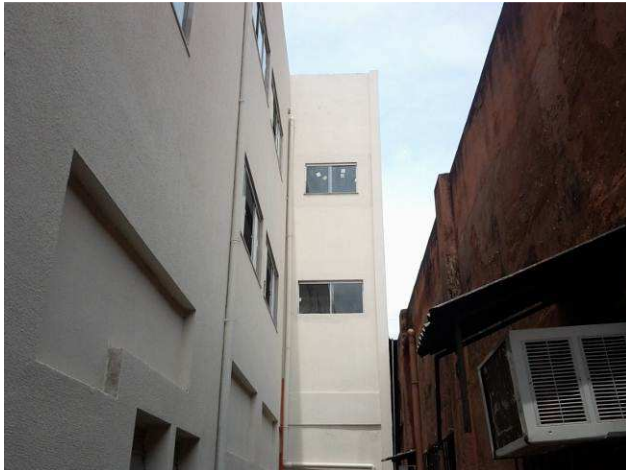
Figura 65C: Segunda demão de textura na lateral esquerda do imóvel

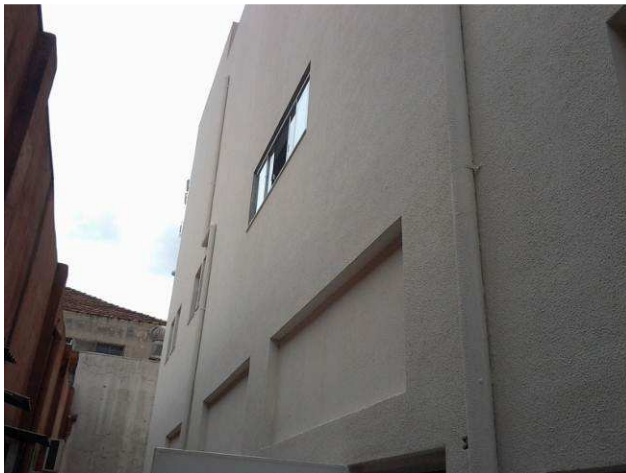
Figura 67C: Segunda demão de textura na lateral esquerda do imóvel

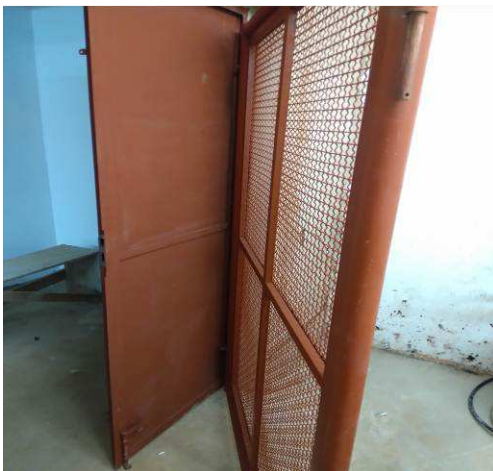
Figura 01E: porta e grade metálica - cabina subestação

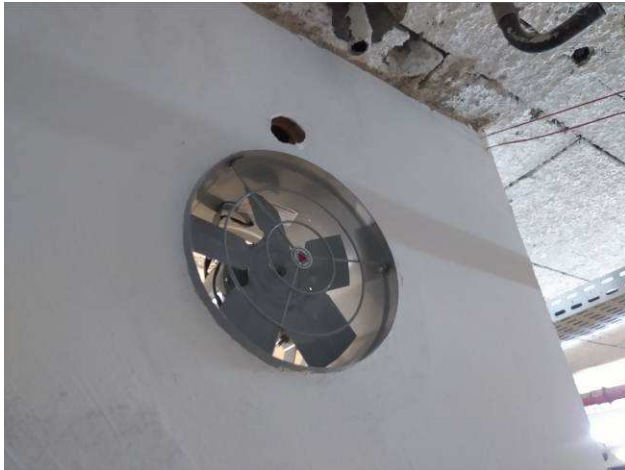
Figura 03E: exaustores ventilação forçada subestação

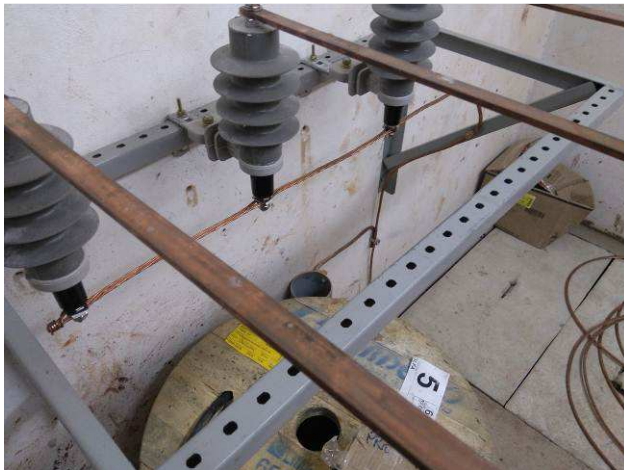
Figura 11E: aterramento subestação

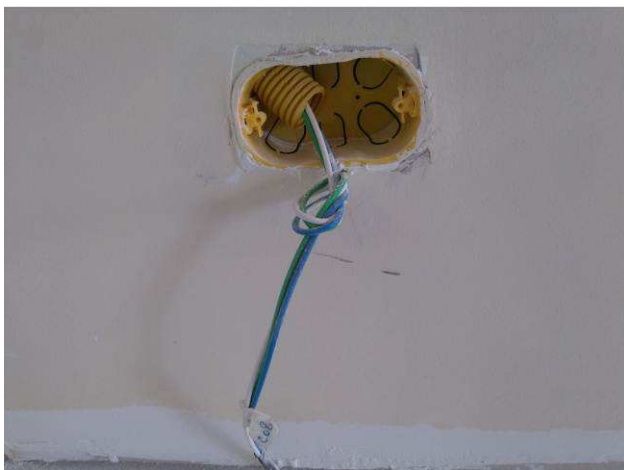
Figura 13E: infraestrutura - eletrodutos e caixas 2x4"

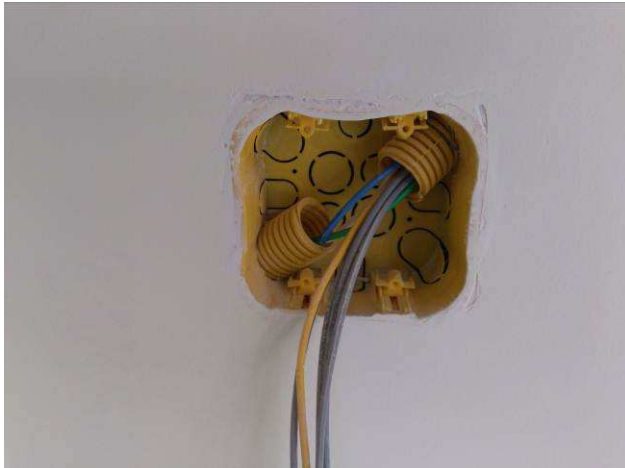
Figura 15E: infraestrutura - eletrodutos e caixas 2x4" e 4x4"

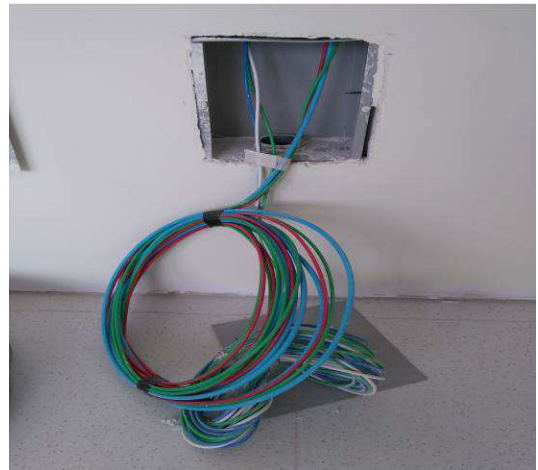
Figura 18E: caixa 15x15 salas de audiências; cabeamento elétrico 2,5mm²

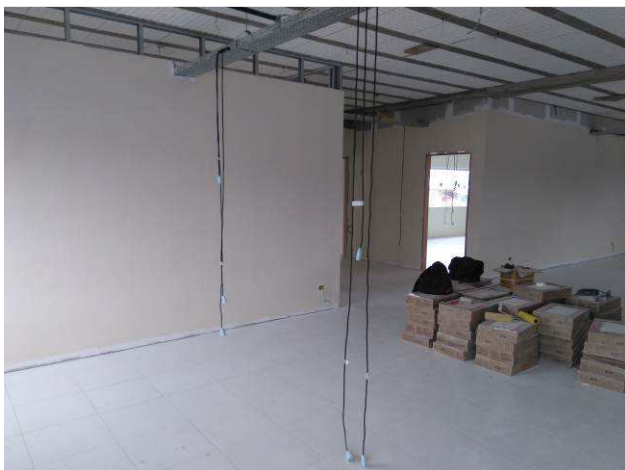
Figura 37E: cabos PP para iluminação

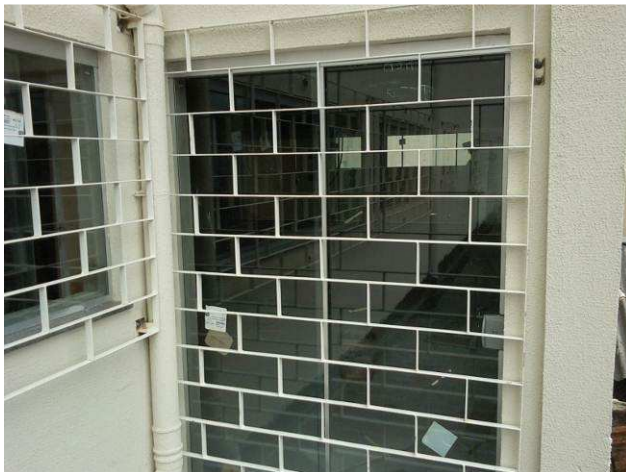
Figura 69C: Grades instaladas na lateral direita (terraço do
primeiro pavimento)

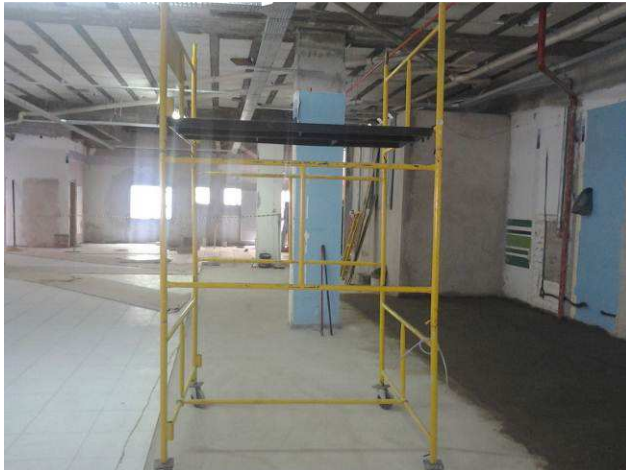
Figura 71C: Camada de contrapiso executada no pavimento térreo - PAB

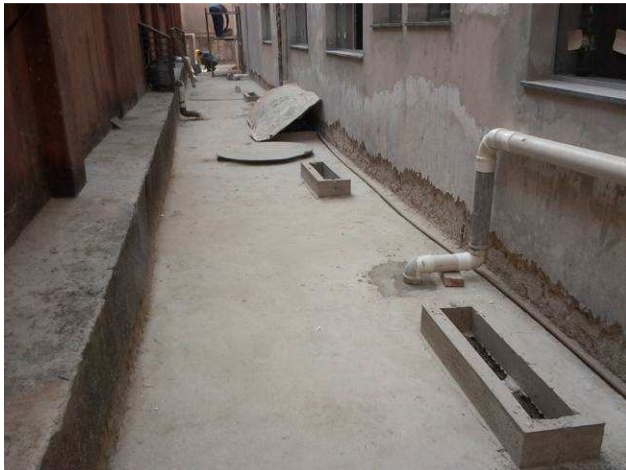
Figura 73C: Furos executados na laje do subsolo, para permitir a exaustão do ambiente
