TRIBUNAL REGIONAL DO TRABALHO 9ª REGIÃO
Secretaria de Engenharia e Arquitetura
Serviço de Administração de Obras

RELATÓRIO FOTOGRÁFICO – 3ª MEDIÇÃO

OBRA: EXECUÇÃO DE REFORMA (ALMOXARIFADO, ARQUIVO, INFORMÁTICA, PROJETOS HORIZONTES E INTERVENÇÕES EXTERNAS) NA UNIDADE DO CAJURU.

CONTRATADA: VENTO NORDESTE CONSTRUÇÕES E EMPREENDIMENTOS EIRELI EPP.

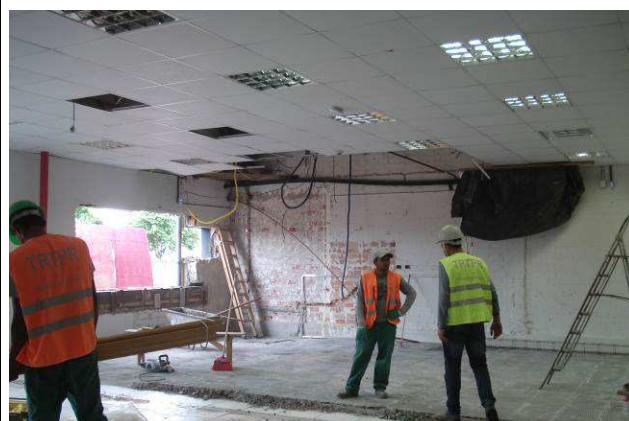
Figura 02C: Paredes em gesso acartonado removidas da copa e banheiro da antiga sala de informática.

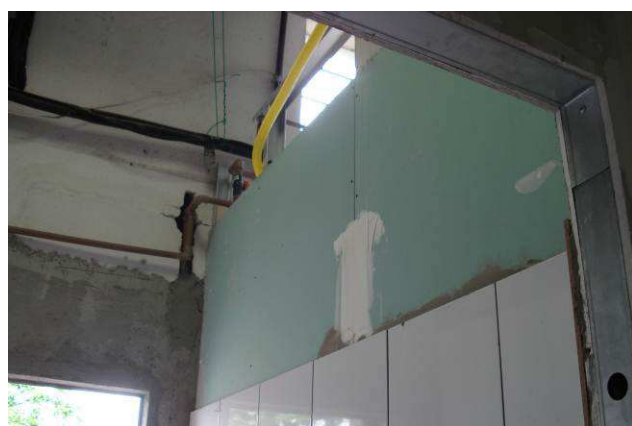
Figura 03C: Forro em PVC removido do banheiro a reformar da informática.

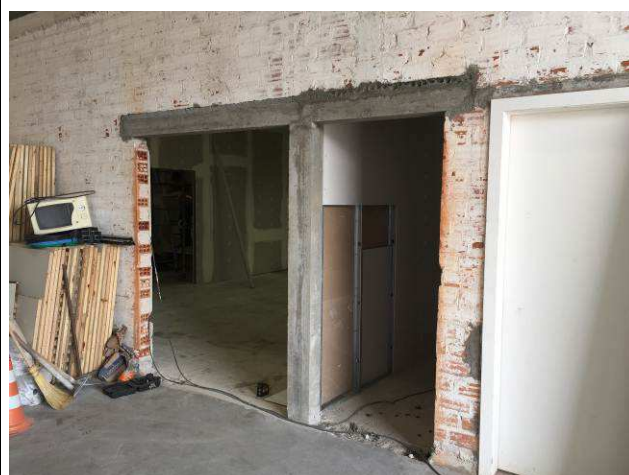
Figura 04C: Aberturas (adequação) de vãos para instalação de portas no corredor e laboratório Service Desk.

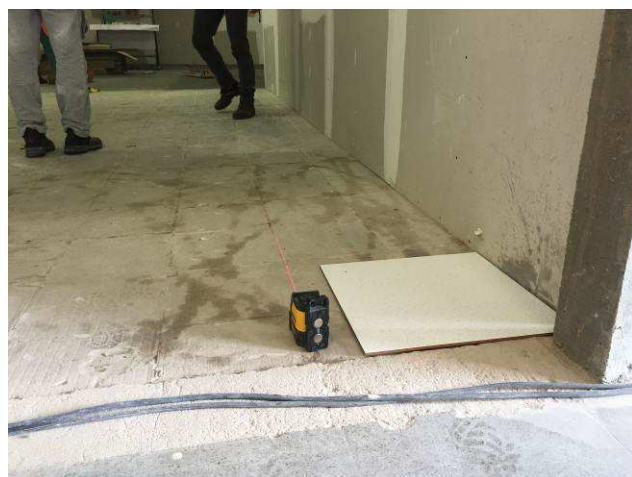
Figura 05C: Piso removido no laboratório Service Desk.

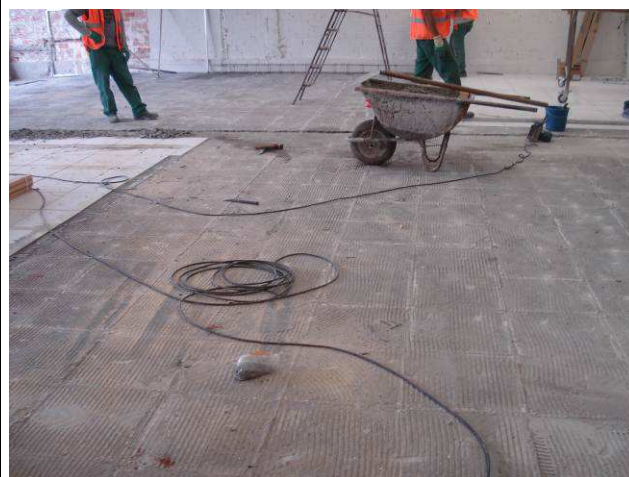
Figura 06C: Piso demolido na área a ser incorporada ao Projeto Horizontes.

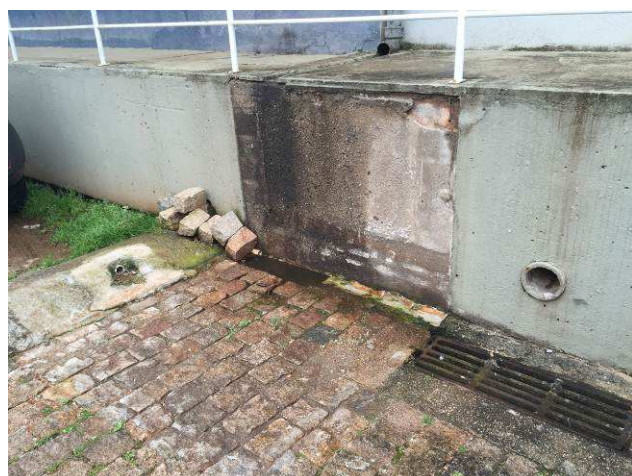
Figura 07C: Caixa em concreto demolida em área externa do barracão.

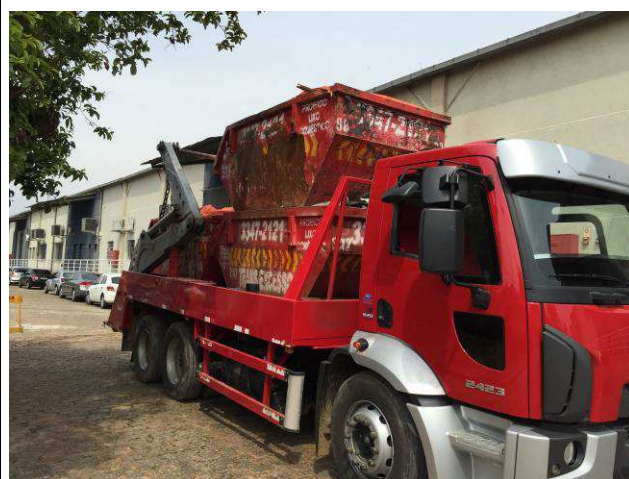
Figura 18C: Caçamba utilizada para armazenamento e transporte de resíduos da obra.

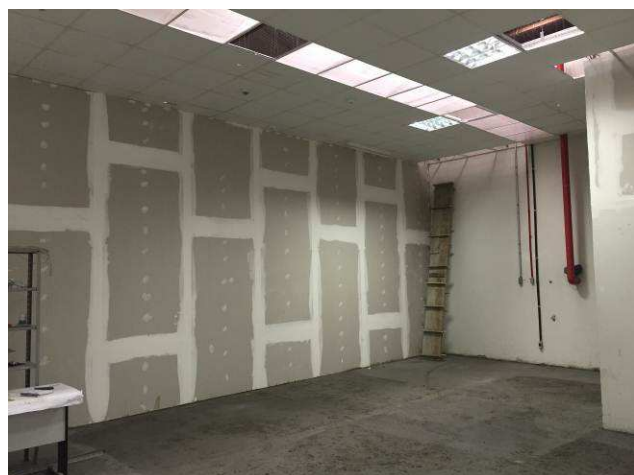
Figura 21C: Parede em gesso acartonado simples executada no laboratório Service Desk.

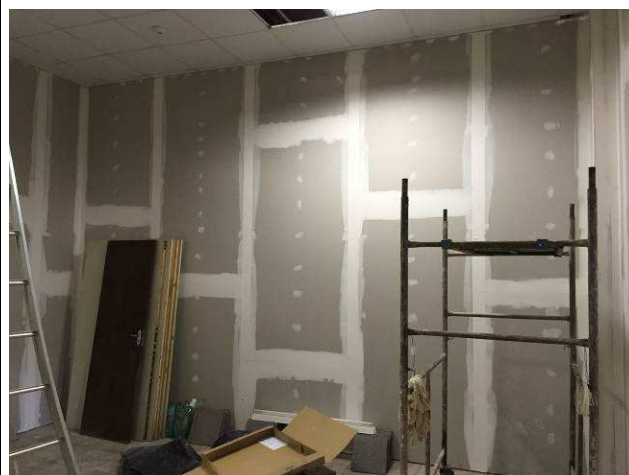
Figura 22C: Parede em gesso acartonado simples executada no depósito Service Desk.

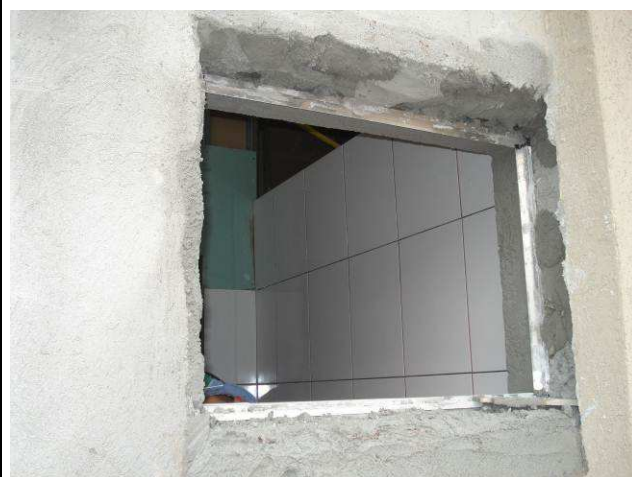
Figura 28C: Emboço paulista executado na adequação do vão de janela, no banheiro novo da informática.

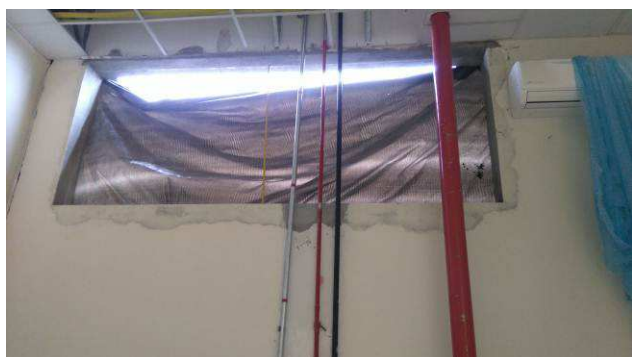
Figura 29C: Emboço paulista executado na adequação do vão da janela do laboratório Service Desk.

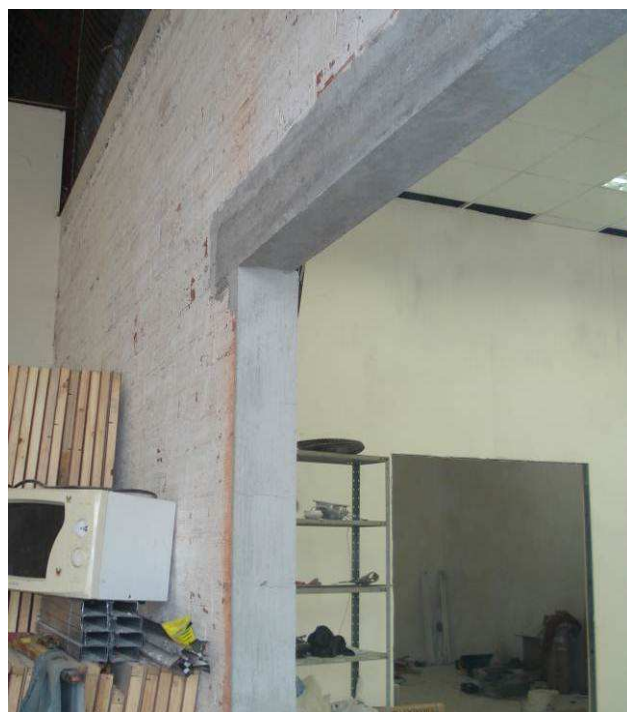
Figura 30C: Emboço paulista executado na adequação do vão da porta do laboratório Service Desk.

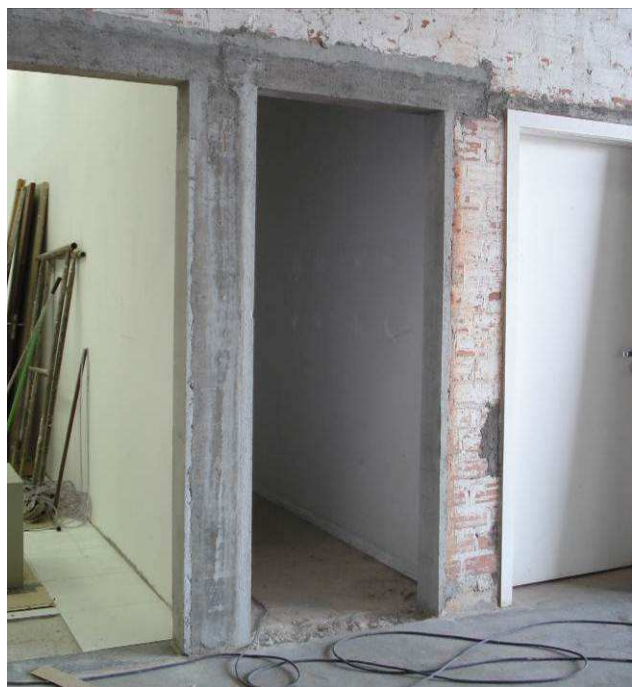
Figura 31C: Emboço paulista executado na adequação do vão da porta do corredor de acesso à copa da informática (à direita).

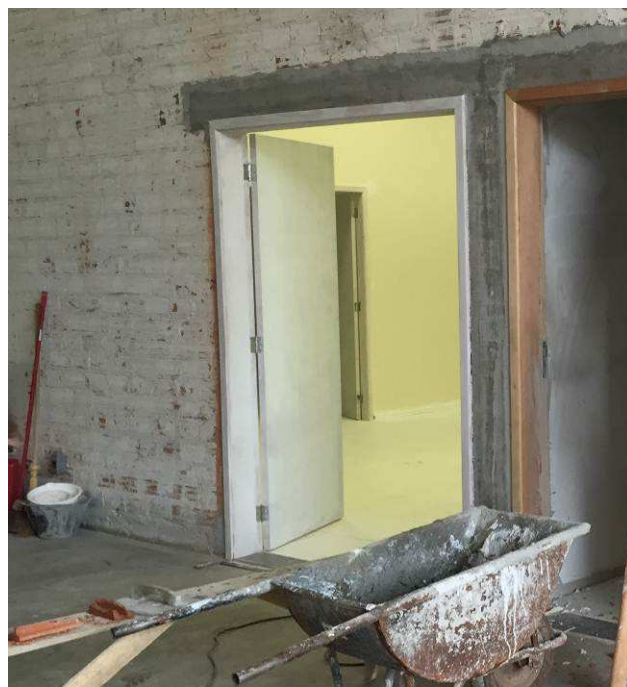
Figura 32C: Verga executada acima do vão da porta de acesso ao laboratório Service Desk.

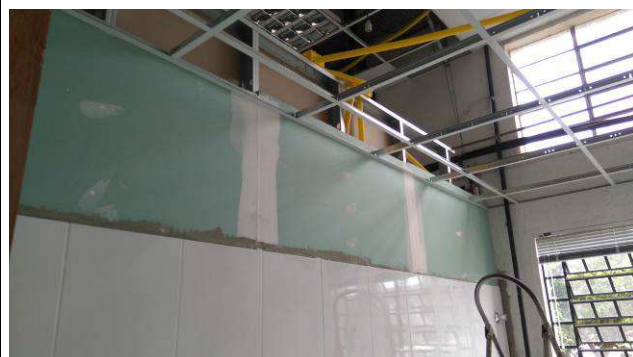
Figura 34C: Detalhe da parede da copa onde houve assentamento de azulejo, até a altura de 2 metros.

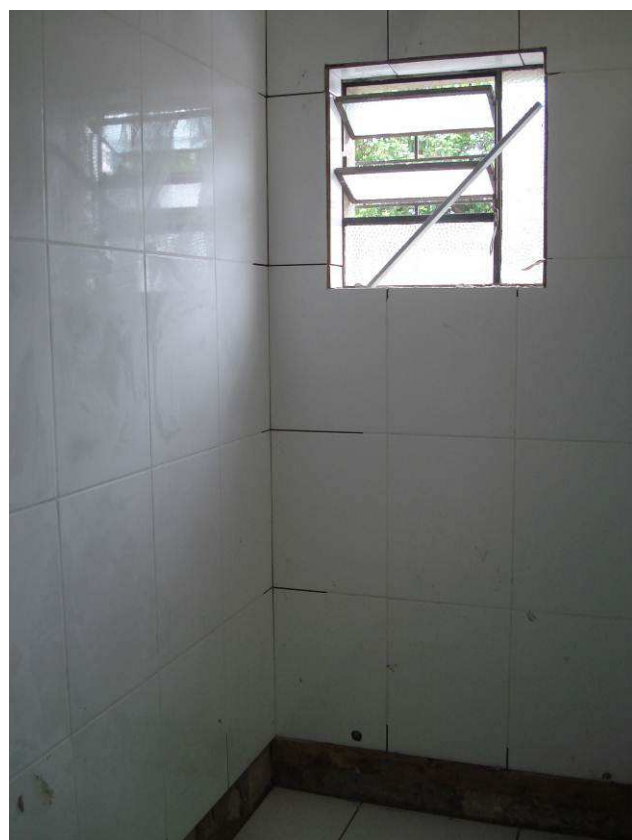
Figura 35C: Azulejos assentados no banheiro reformado da informática (na foto, rejuntamento em andamento).

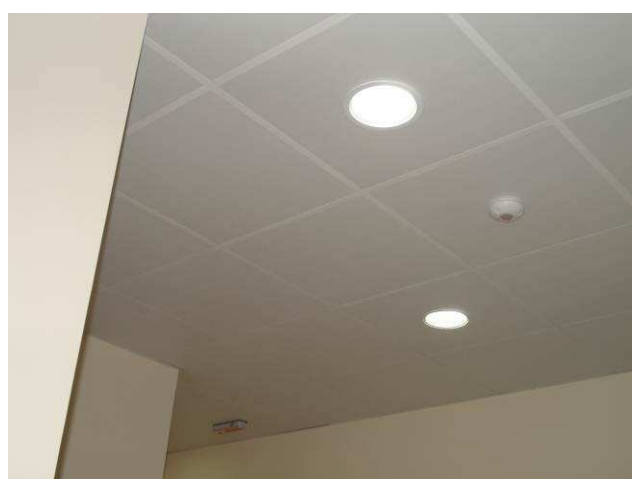
Figura 37C: Forro instalado no corredor de acesso a banheiros e copa da informática.

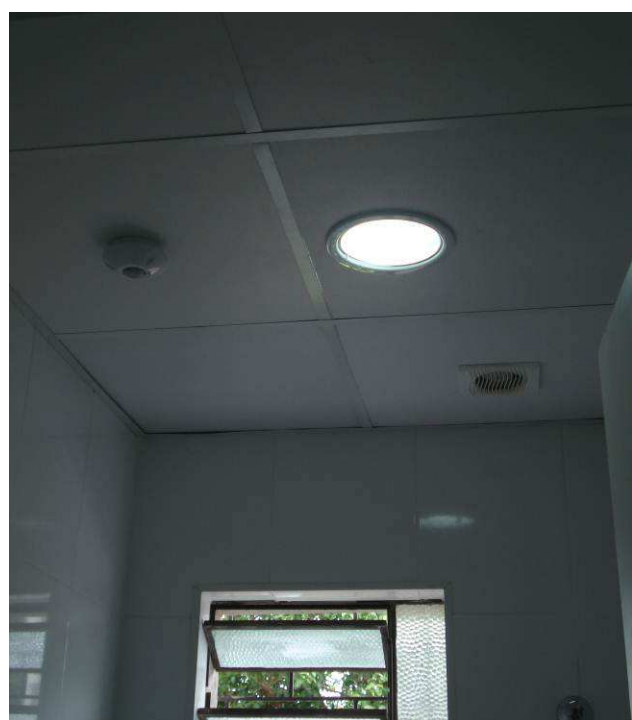
Figura 39C: Forro instalado no banheiro reformado da informática.

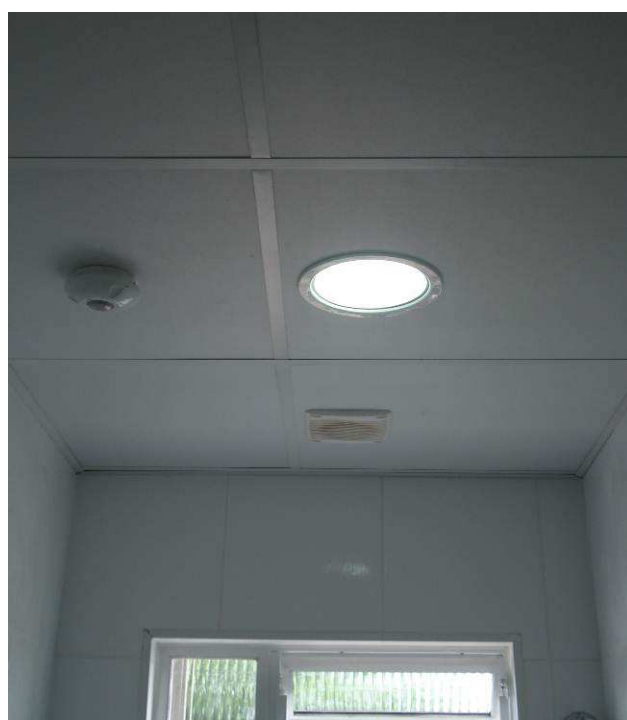
Figura 40C: Forro instalado no banheiro novo da informática.

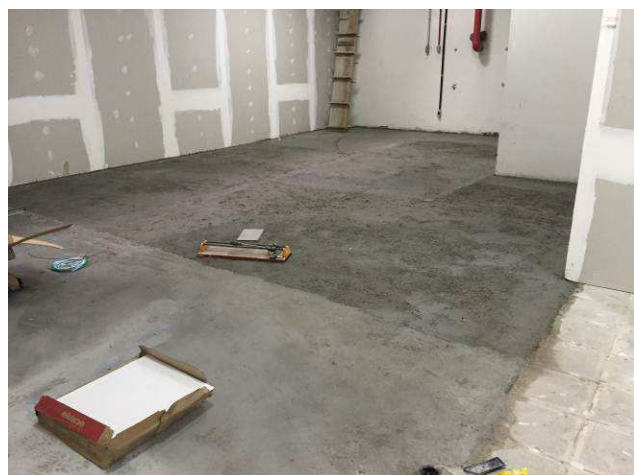
Figura 41C: Regularização de piso executada no laboratório Service Desk.

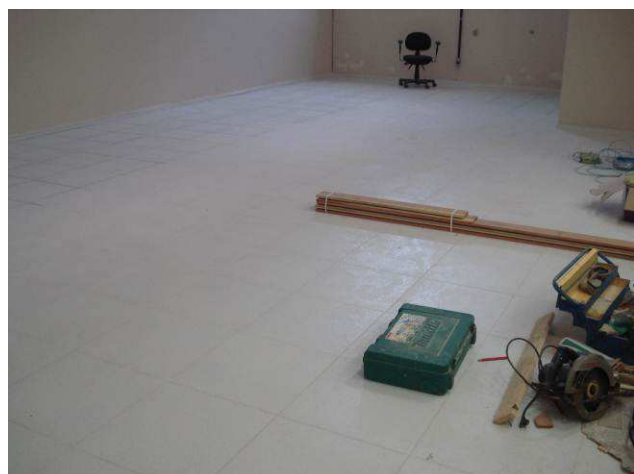
Figura 43C: Piso cerâmico assentado no laboratório Service Desk.

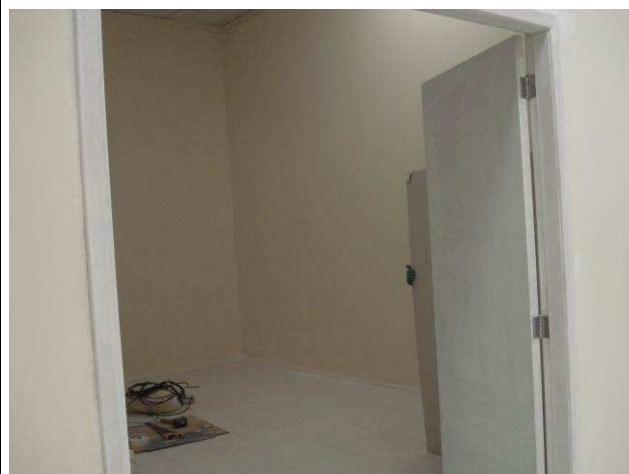
Figura 44C: Após regularização, piso cerâmico assentado no depósito Service Desk.

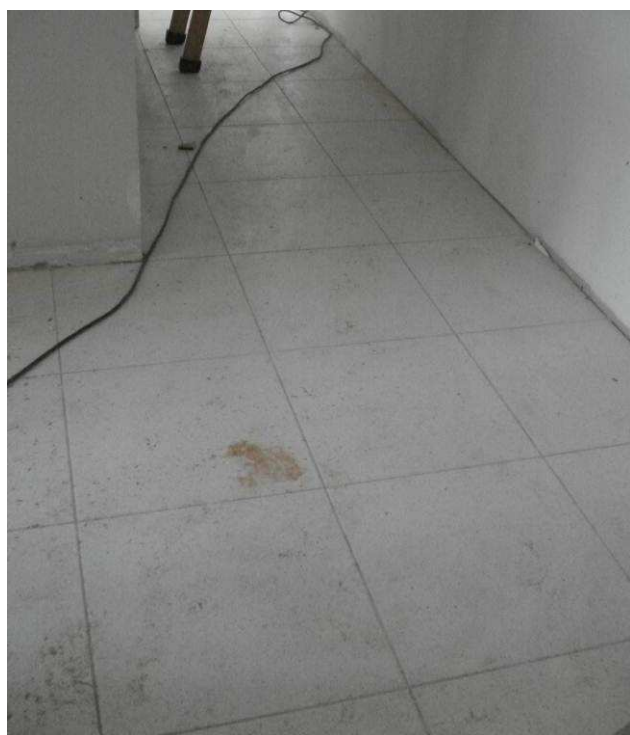
Figura 45C: Após regularização, piso cerâmico Eliane assentado no corredor de acesso à copa e banheiros da informática.

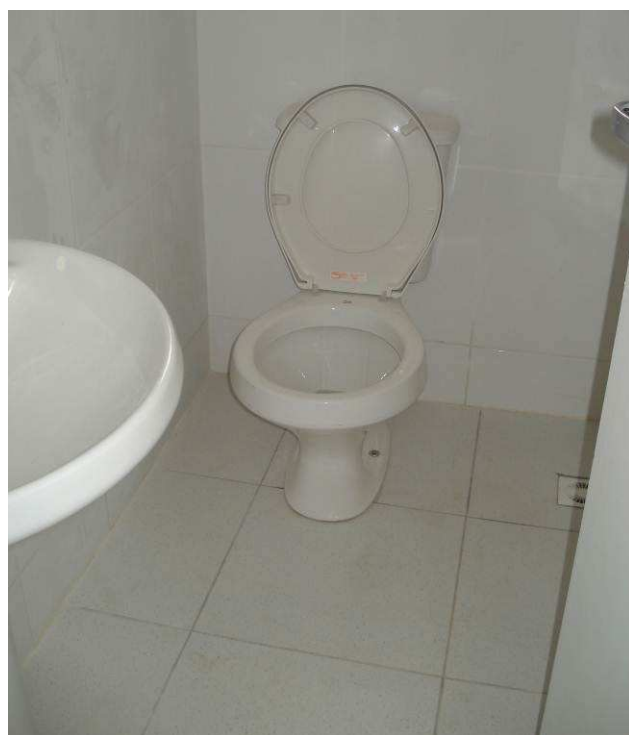
Figura 46C: Após regularização, piso cerâmico Eliane assentado no banheiro reformado da informática.

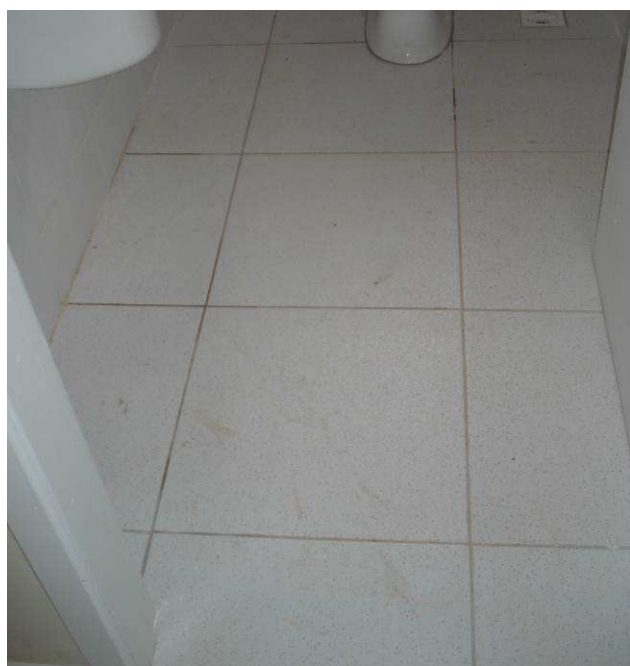
Figura 47C: Após regularização, piso cerâmico Eliane assentado no banheiro novo da informática.

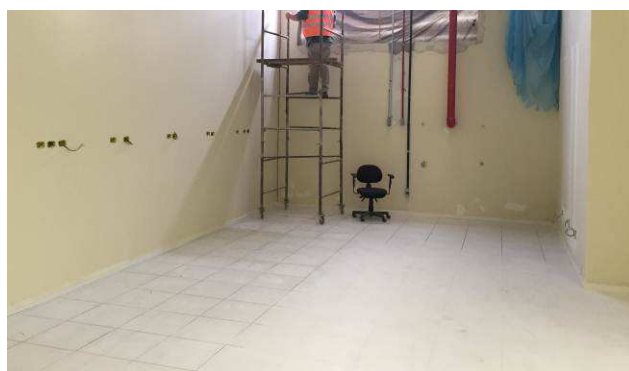
Figura 48C: Rodapé branco, marca Santa Luzia (h=5 cm), instalado no laboratório Service Desk.

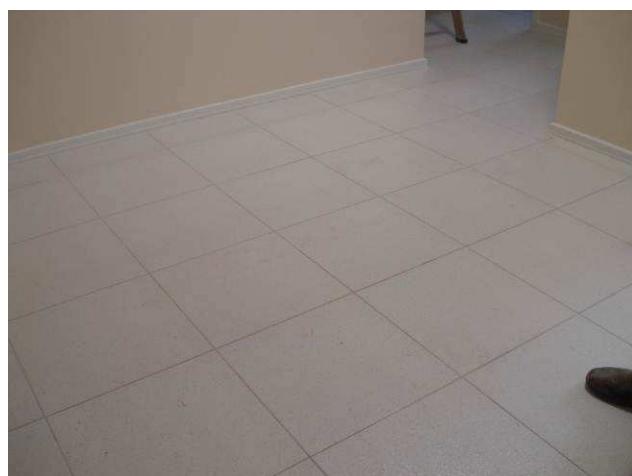
Figura 51C: Rodapé branco, marca Santa Luzia (h=5 cm), instalado no corredor de acesso à copa e banheiros da informática.

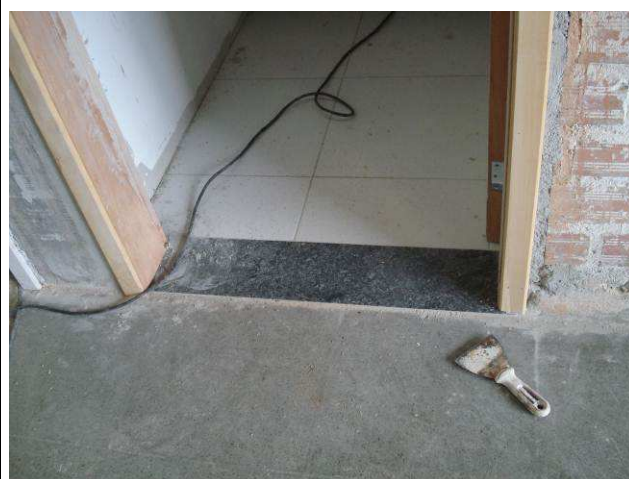
Figura 54C: Soleira em granito polido cinza andorinha, instalada no corredor de acesso à copa da informática.

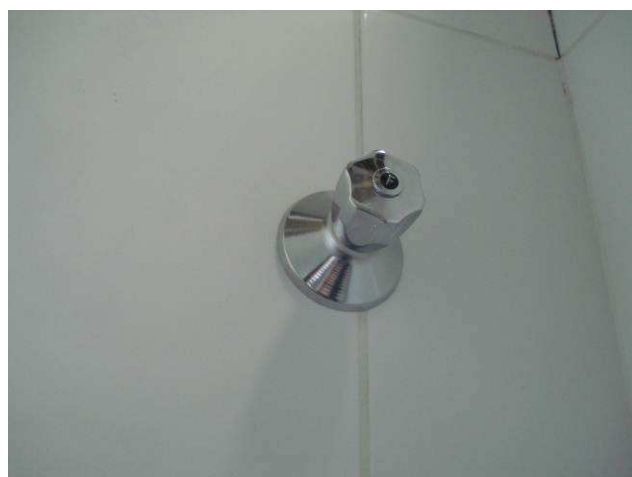
Figura 55C: Registro de gaveta 3/4" (Deca), com respectivos acabamento e canopla cromada, instalado no banheiro reformado da informática.

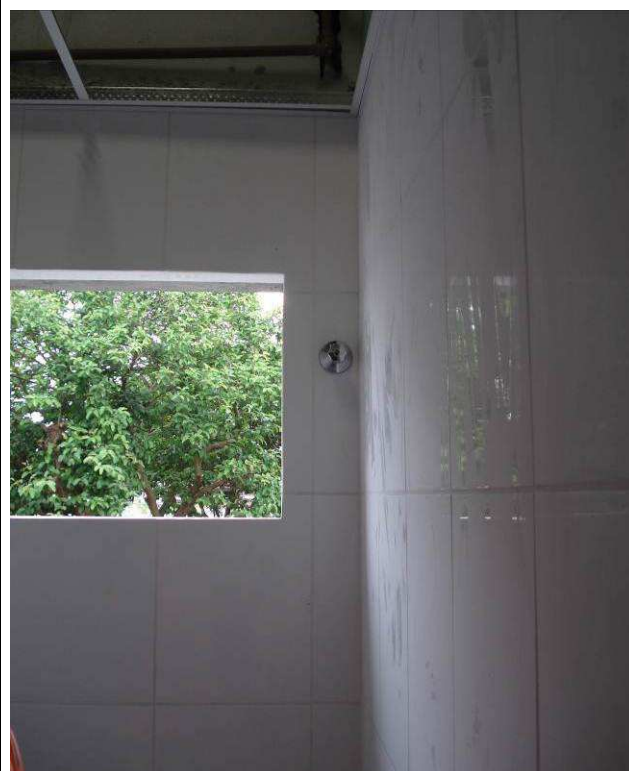
Figura 56C: Registro de gaveta 3/4" instalado no banheiro novo da informática.

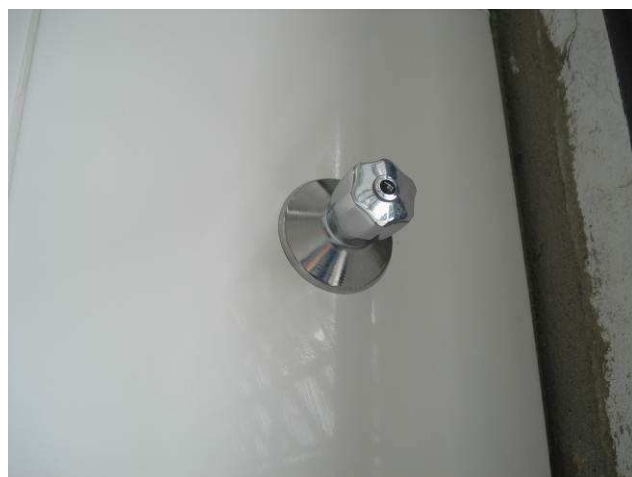
Figura 57C: Registro de gaveta 3/4" instalado na copa da informática.

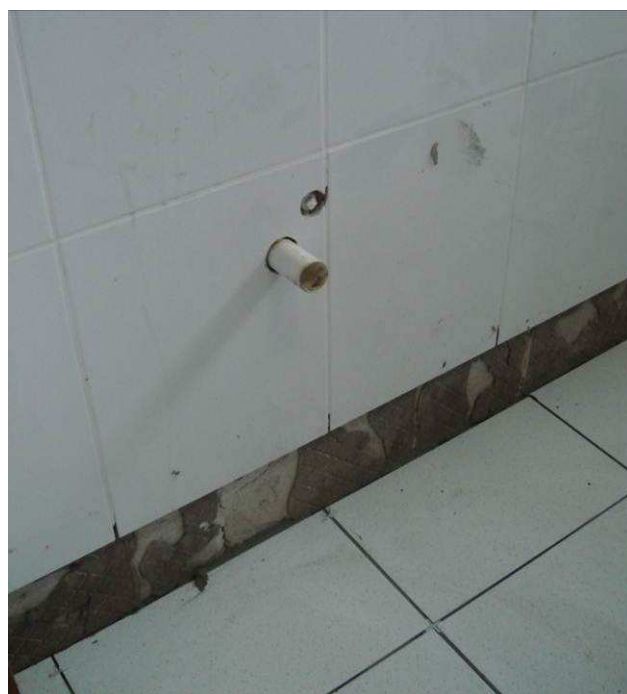
Figura 58C: Ponto de água fria Ø 25 mm e esgoto secundário referente ao lavatório do banheiro reformado da informática.

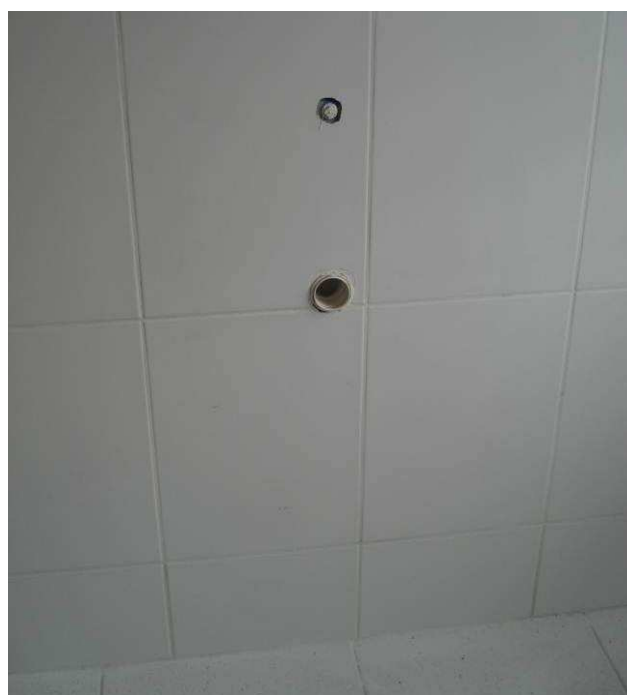
Figura 60C: Ponto de água fria Ø 25 mm e esgoto secundário referente ao lavatório do novo banheiro da informática.

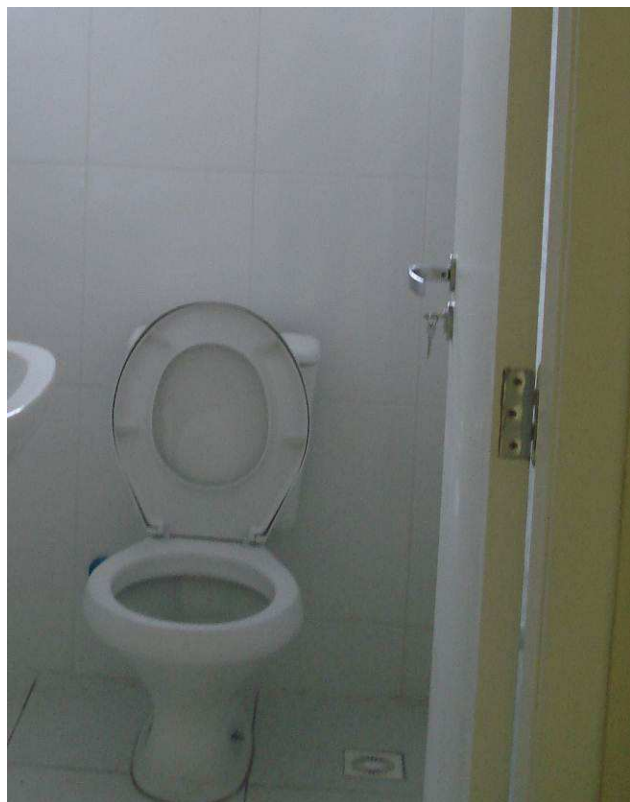
Figura 63C: Bacia sanitária com caixa acoplada
Deca instalada no novo banheiro da informática.

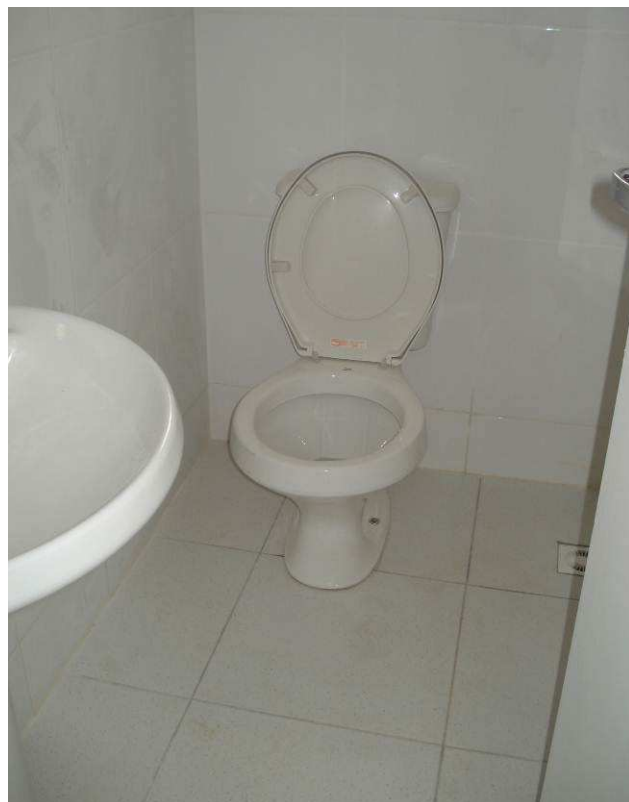
Figura 64C: Bacia sanitária com caixa acoplada
reinstalada no banheiro reformado da informática.
Assento e acessórios de fixação novos.

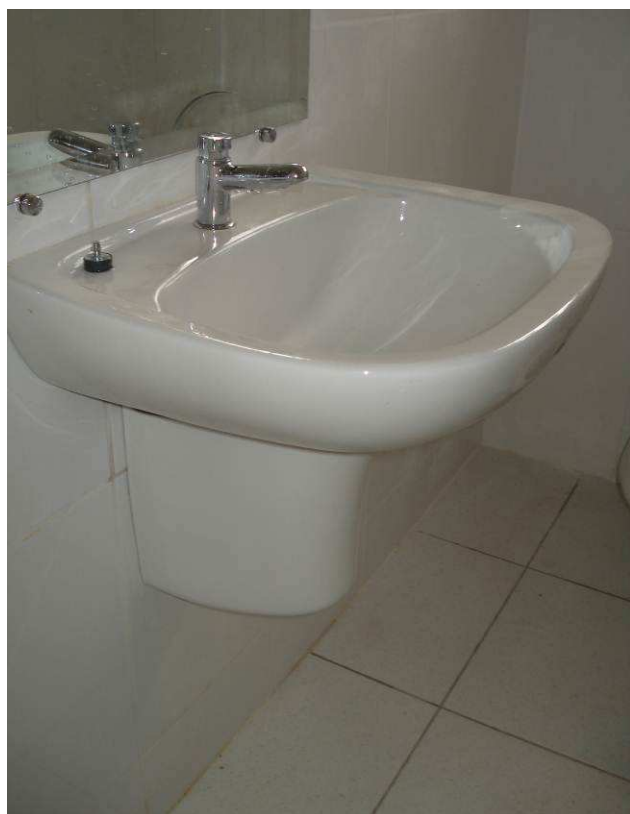
Figura 65C: Lavatório Deca, com válvula de escoamento cromada, instalado no novo banheiro da informática.

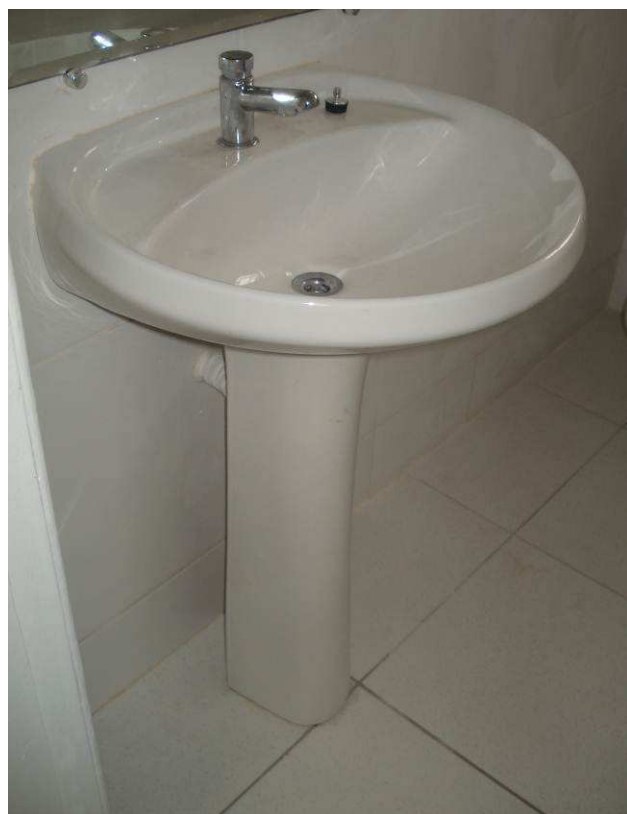
Figura 66C: Lavatório reinstalado no banheiro reformado da informática. Instalados novos acessórios de fixação, bem como engate e válvula de escoamento cromados.

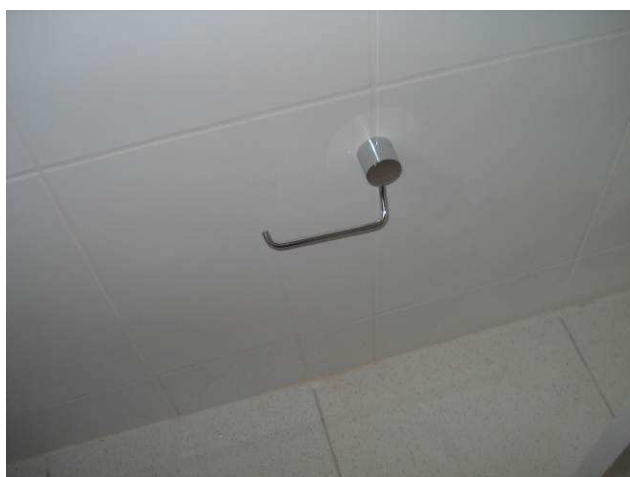
Figura 67C: Papeleira instalada junto à bacia sanitária do novo banheiro da informática. Utilizado item da marca Deca.

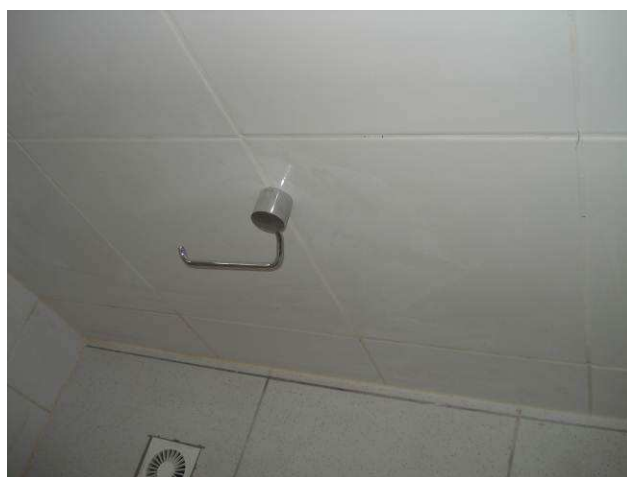
Figura 68C: Papeleira instalada junto à bacia sanitária do banheiro reformado da informática.

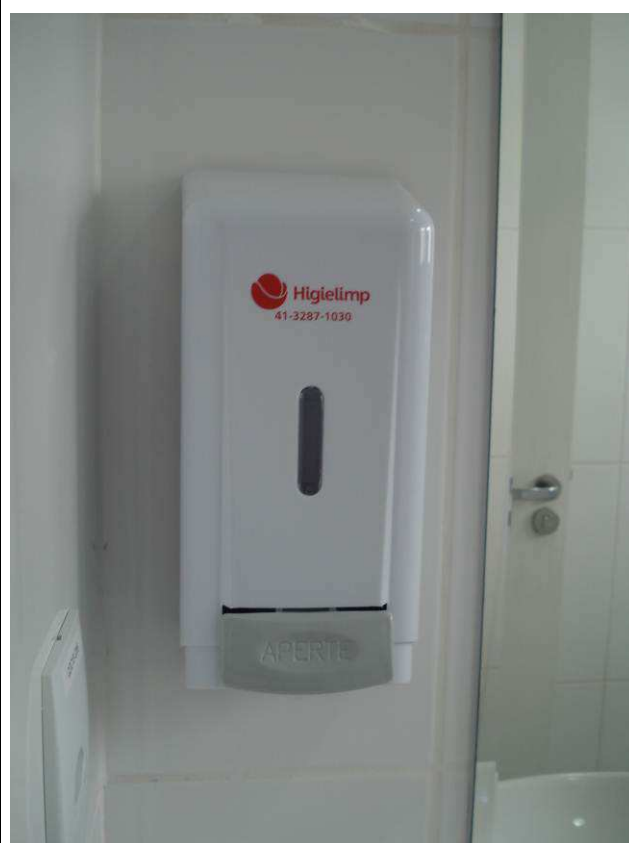
Figura 70C: Saboneteira de plástico instalada junto ao lavatório do banheiro reformado da informática.

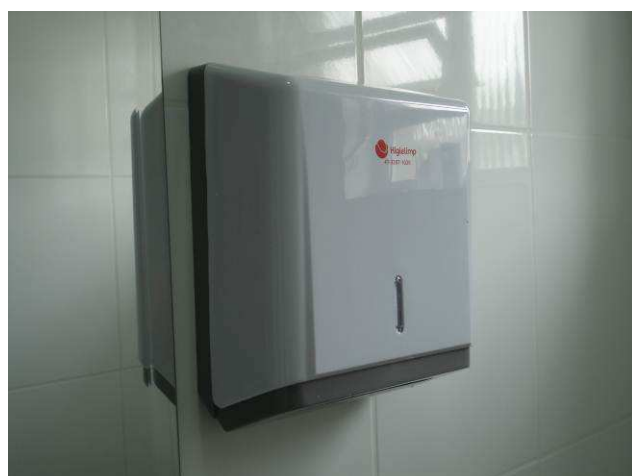
Figura 71C: Dispenser para papel toalha instalado junto ao lavatório do novo banheiro da informática. Utilizado item da marca Higielimp.

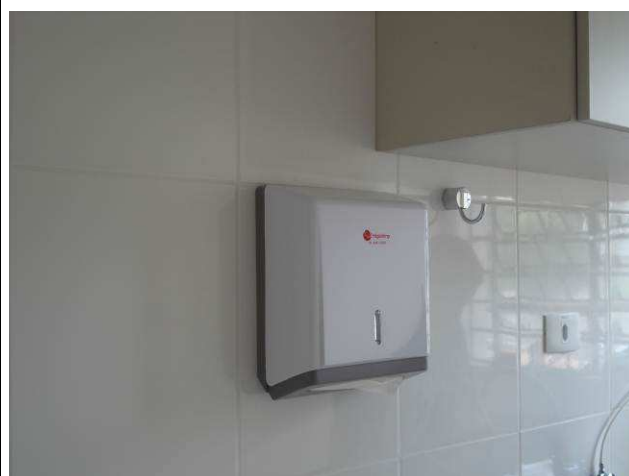
Figura 72C: Dispenser para papel toalha instalado junto à pia da copa da informática. Utilizado item da marca Higielimp.

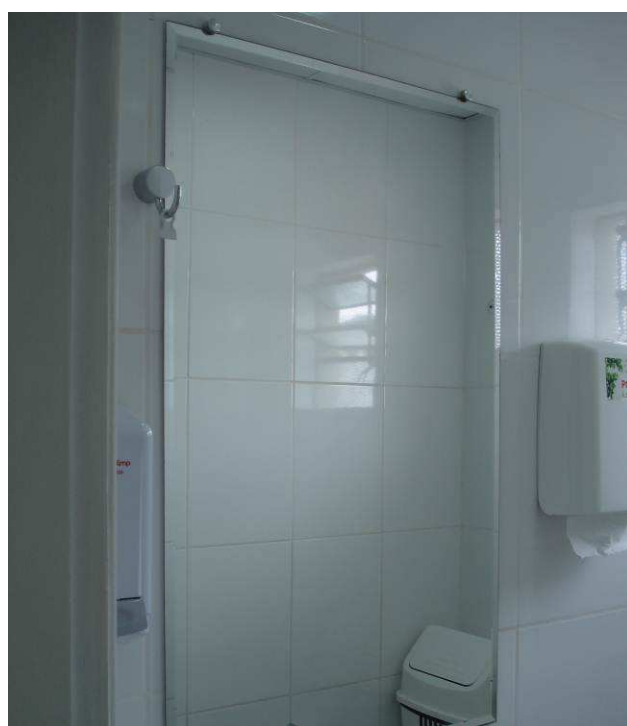
Figura 77C: Espelho cristal com acabamento bisotê reinstalado no banheiro reformado da informática.

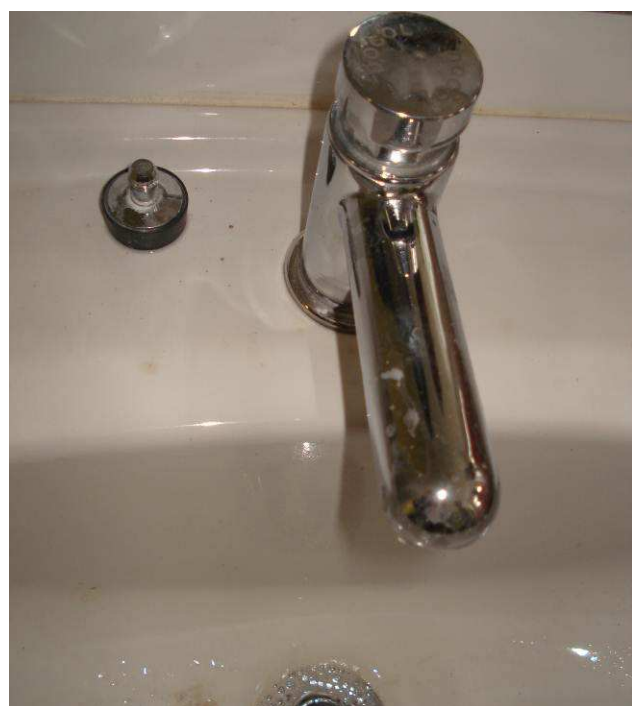
Figura 78C: Torneira de pressão cromada instalada junto ao lavatório do novo banheiro da informática. Utilizado item da marca Docol.

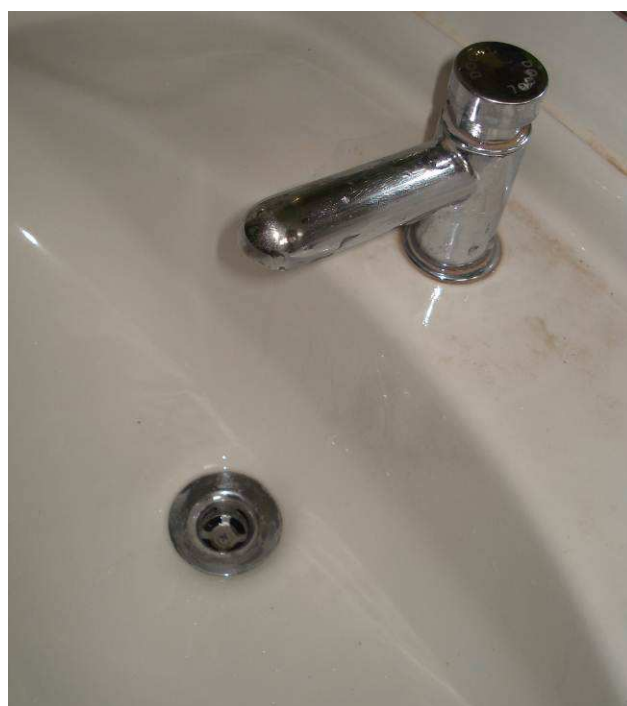
Figura 79C: Torneira de pressão cromada instalada junto ao lavatório do banheiro reformado da informática. Utilizado item da marca Docol.

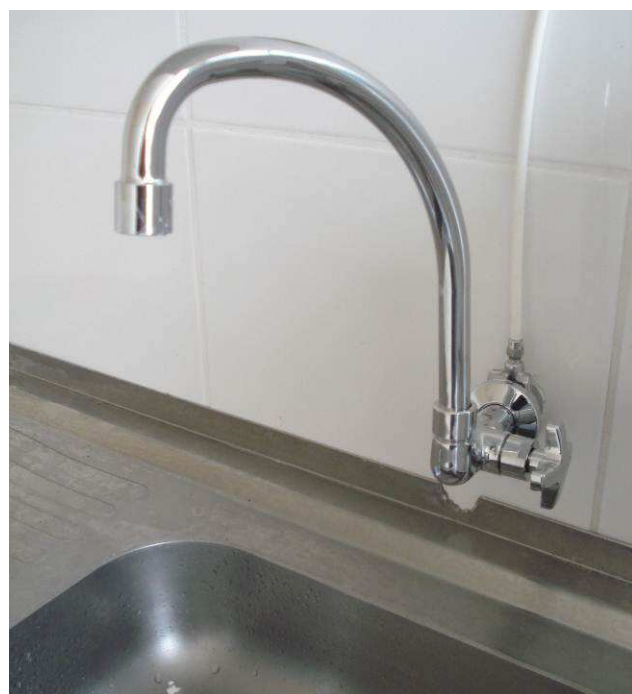
Figura 80C: Torneira para pia, de parede, marca Deca, instalada na copa da informática.

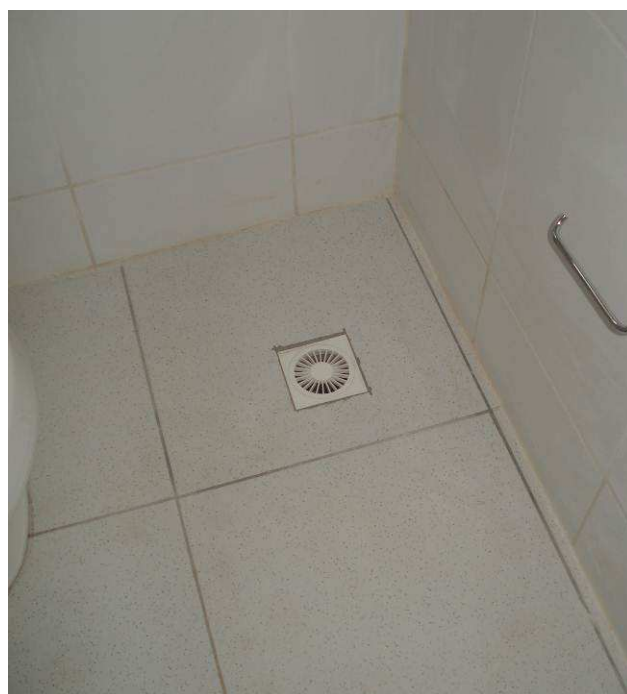
Figura 81C: Caixa sifonada instalada no banheiro reformado da informática.

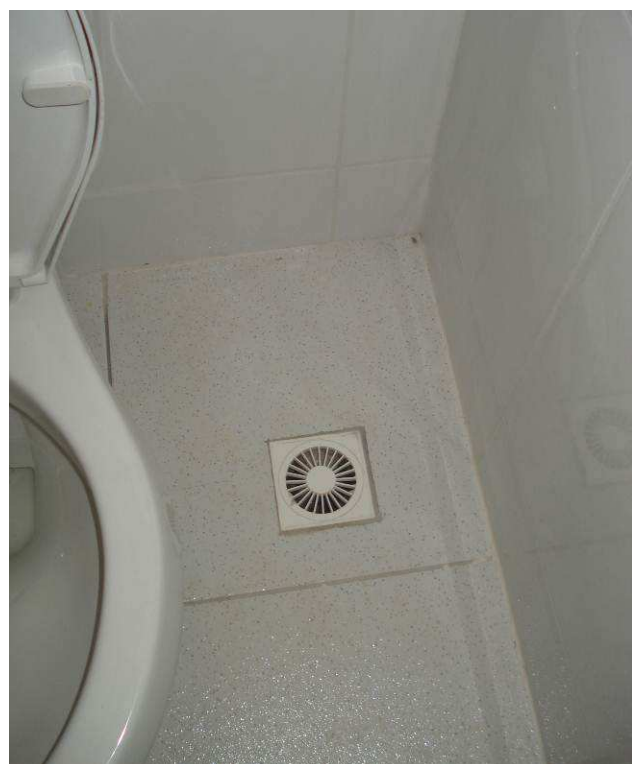
Figura 82C: Caixa sifonada instalada no banheiro construído da informática.

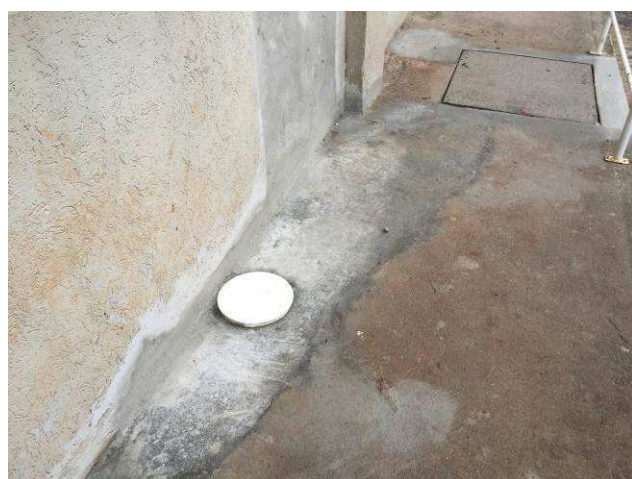
Figura 84C: Caixa de gordura em polietileno instalada na passarela externa do barracão, alinhada com a saída do esgoto da copa da informática.

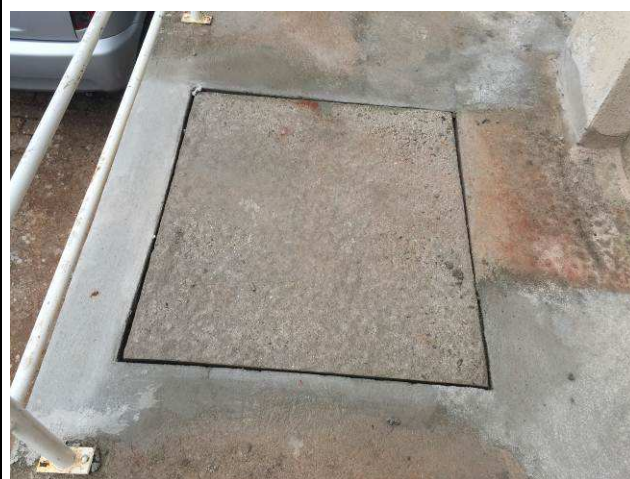
Figura 85C: Caixa de inspeção executada na passarela externa, no alinhamento dos banheiros da informática (interligada à caixa de gordura da copa).

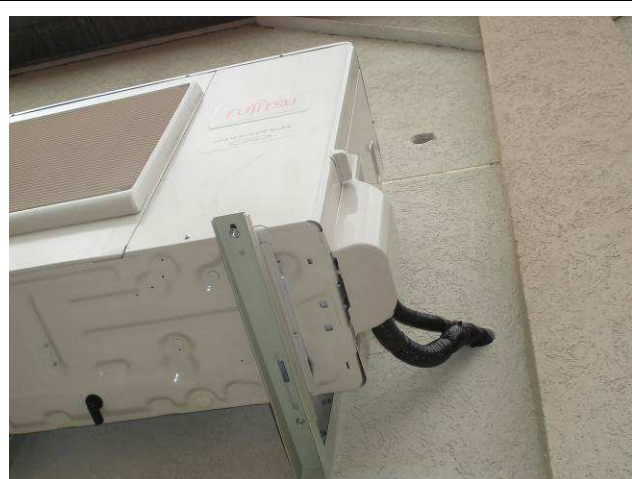
Figura 86C: Rede frigorígena de equipamento de ar condicionado instalado de 27.000 BTUs do laboratório Service Desk (trecho ligado à unidade condensadora).

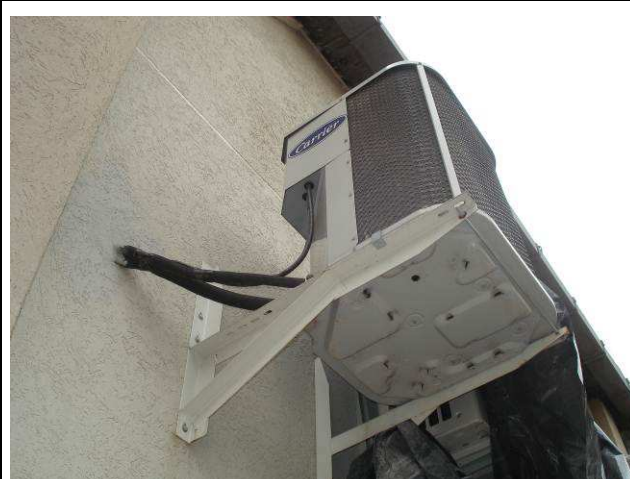
Figura 87C: Rede frigorígena de equipamento de ar condicionado instalado de 27.000 BTUs do laboratório Service Desk (trecho ligado à unidade condensadora).

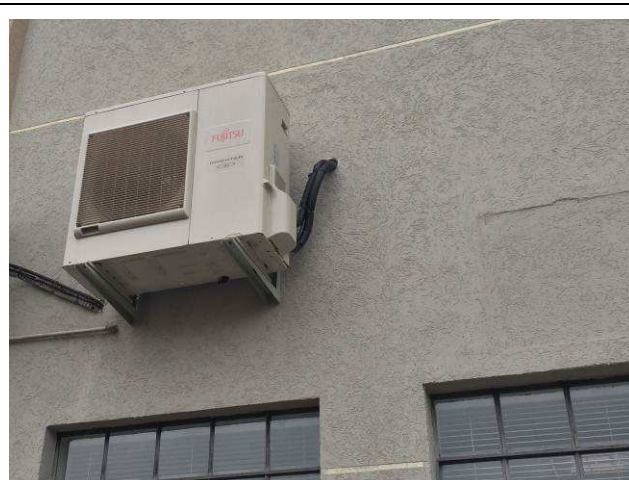
Figura 88C: Rede frigorígena de equipamento de ar condicionado instalado de 27.000 BTUs do Projeto Horizontes (trechos ligados à unidade condensadora).

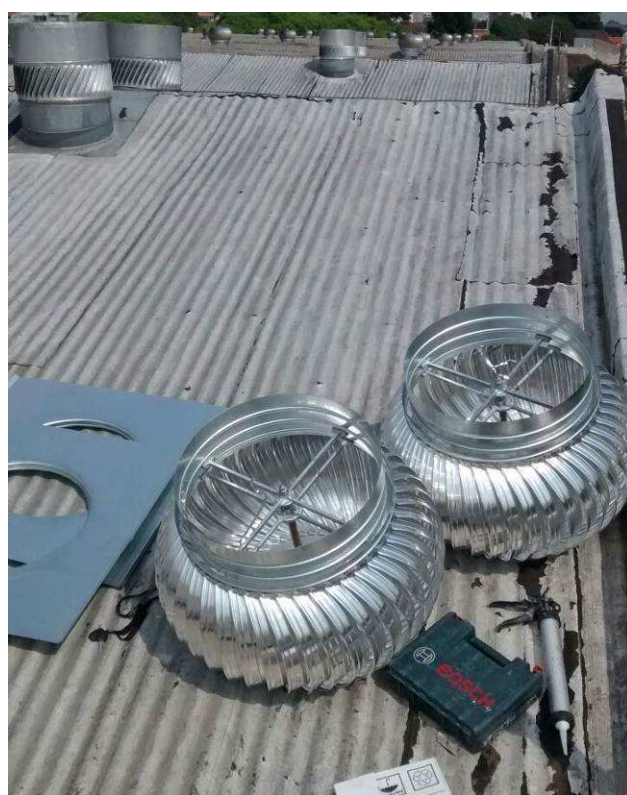
Figura 90C: Exaustores eólicos utilizados na Sala de Memória.

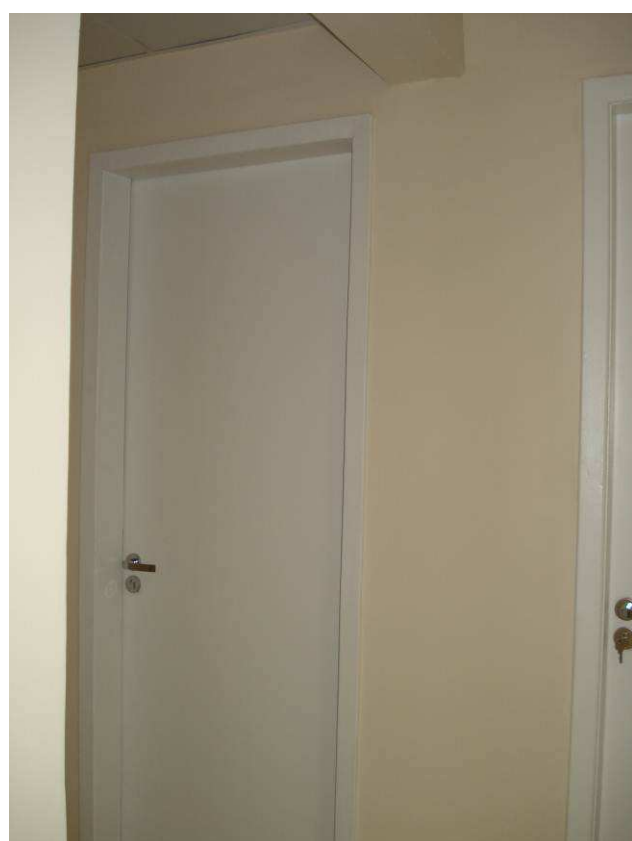
Figura 92C: Porta PM 70x210 reinstalada no banheiro reformado da informática.

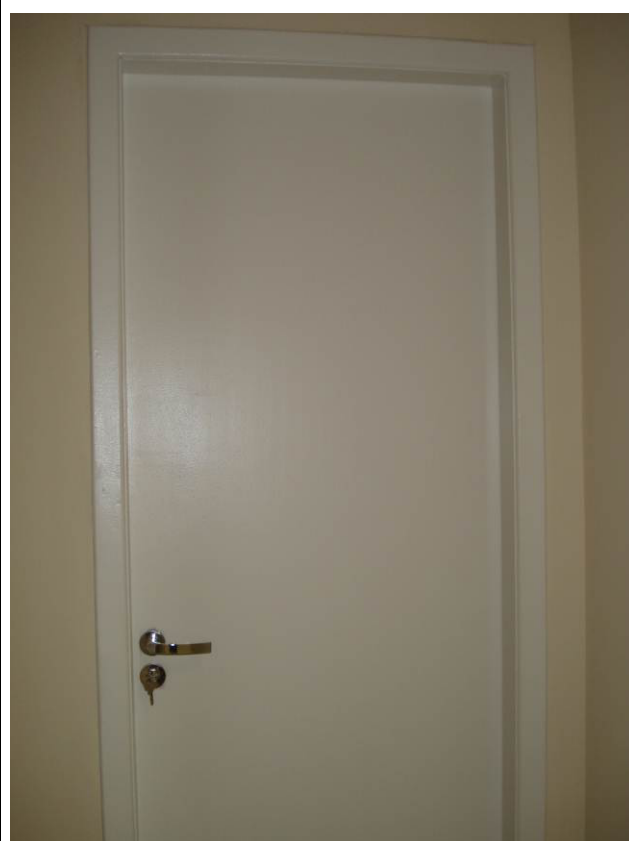
Figura 93C: Porta em madeira PM 80x210 instalada no banheiro construído da informática.

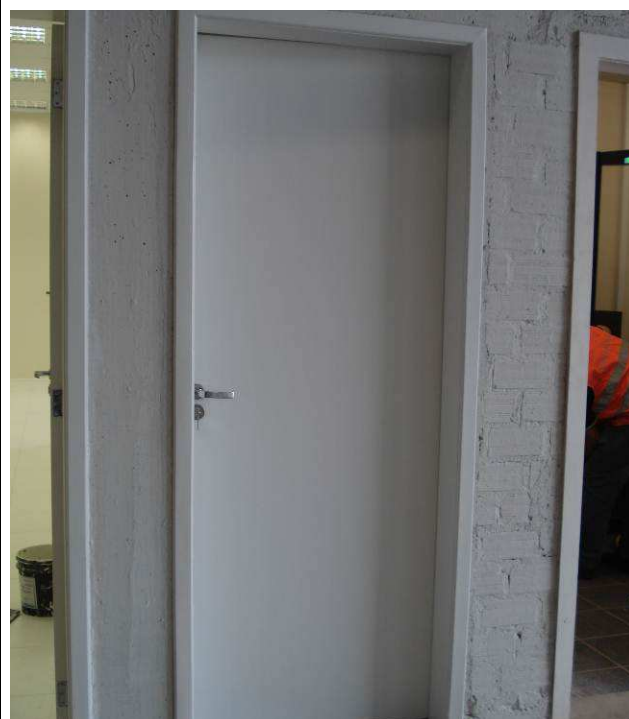
Figura 95C: Porta em madeira PM 80x210 instalada no corredor de acesso à copa da informática.
