TRIBUNAL REGIONAL DO TRABALHO 9ª REGIÃO
Secretaria de Engenharia e Arquitetura
Serviço de Administração de Obras

RELATÓRIO FOTOGRÁFICO – 3ª MEDIÇÃO

OBRA: EXECUÇÃO DE REFORMA (ALMOXARIFADO, ARQUIVO, INFORMÁTICA, PROJETOS HORIZONTES E INTERVENÇÕES EXTERNAS) NA UNIDADE DO CAJURU.

CONTRATADA: VENTO NORDESTE CONSTRUÇÕES E EMPREENDIMENTOS EIRELI EPP.

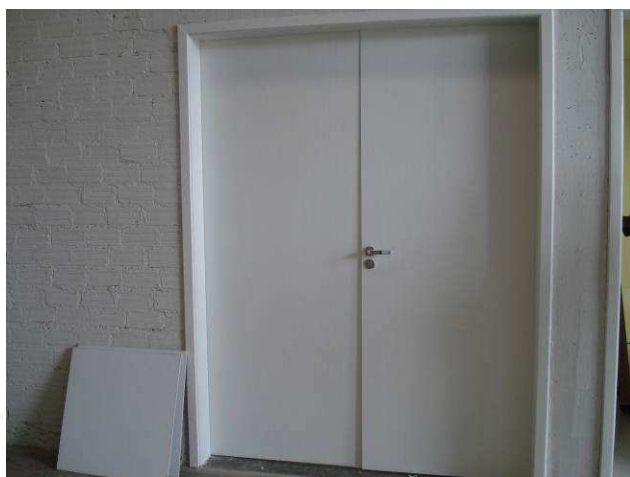
Figura 96C: Porta em madeira PM160x210, em duas folhas de abrir, instalada no acesso ao laboratório Service Desk.

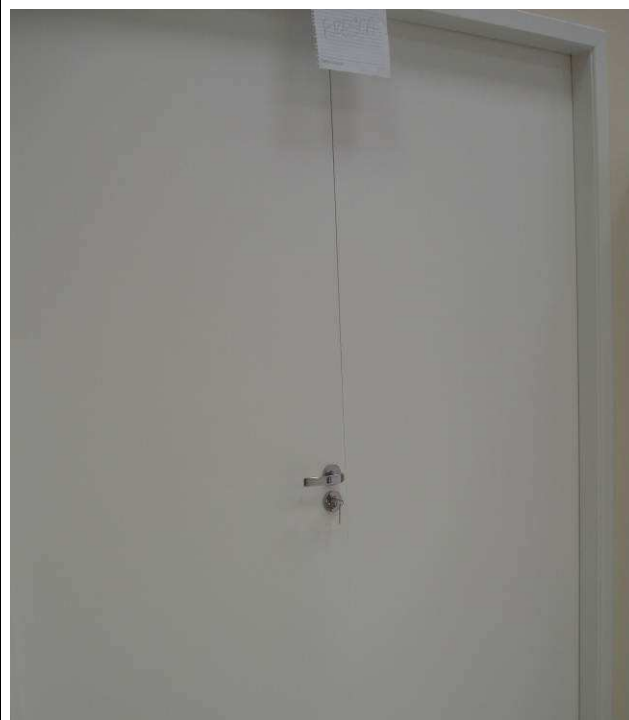
Figura 97C: Porta em madeira PM160x210, em duas folhas de abrir, instalada na passagem do laboratório para o depósito Service Desk.

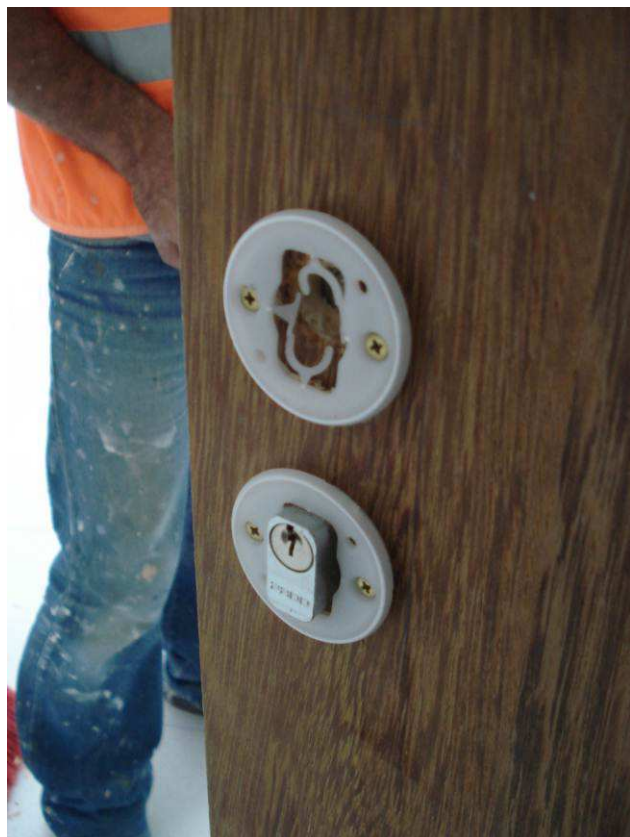
Figura 98C: Foram utilizadas fechaduras 40mm, linha ZM Copa ROS 962, marca Pado.

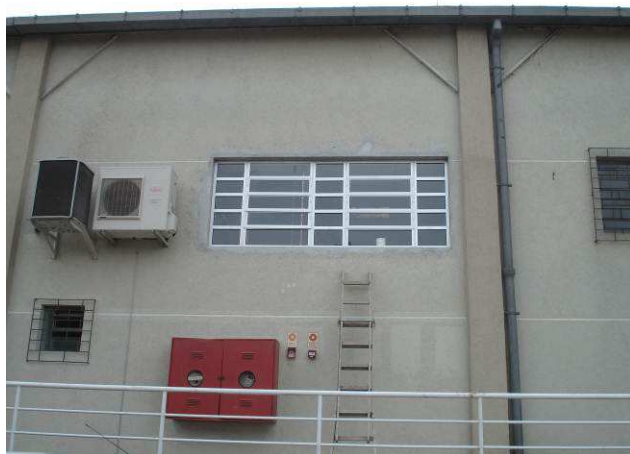
Figura 100C: Janela basculante em alumínio, instalada no laboratório Service Desk.

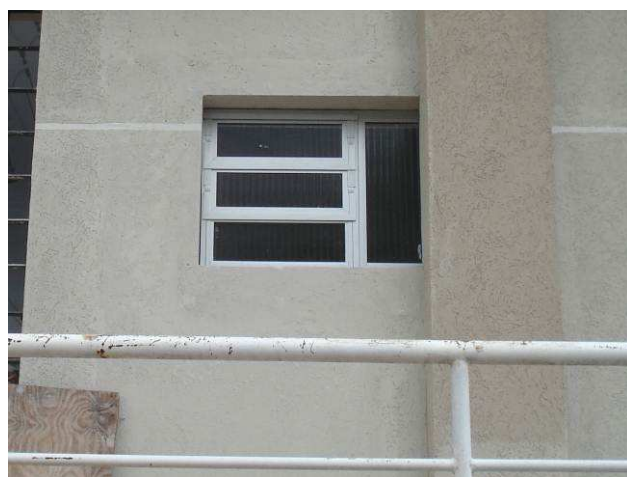
Figura 101C: Janela basculante em alumínio, instalada no banheiro reformado da informática.

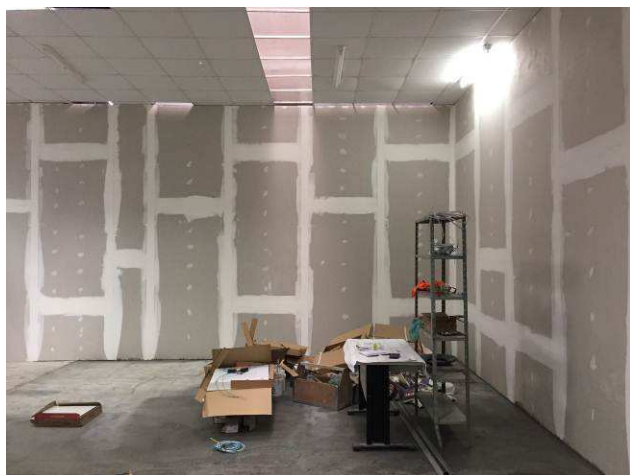
Figura 102C: Juntas das placas de gesso acartonado do laboratório Service Desk emassadas.

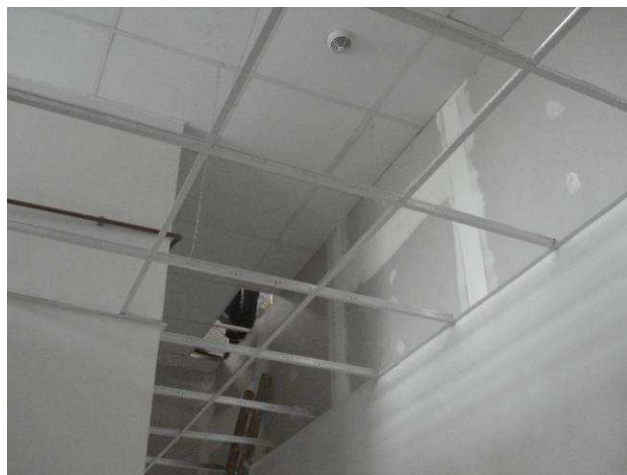
Figura 103C: Parede (abaixo da estrutura do forro) do corredor da informática emassada e lixada.

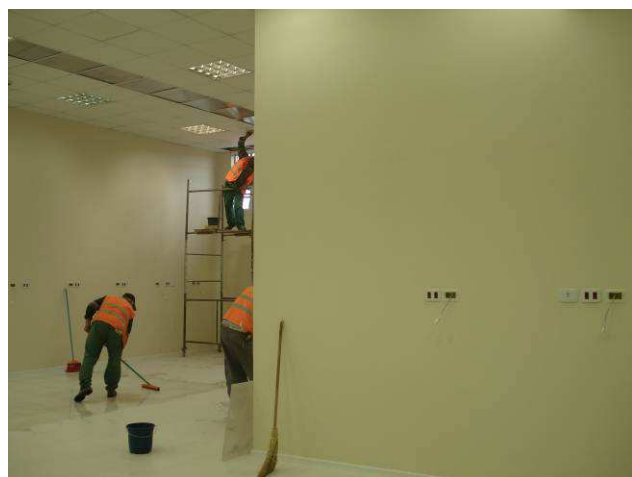
Figura 106C: Paredes em gesso acartonado do laboratório Service Desk pintadas com tinta látex acrílica Suvinil na cor palha.

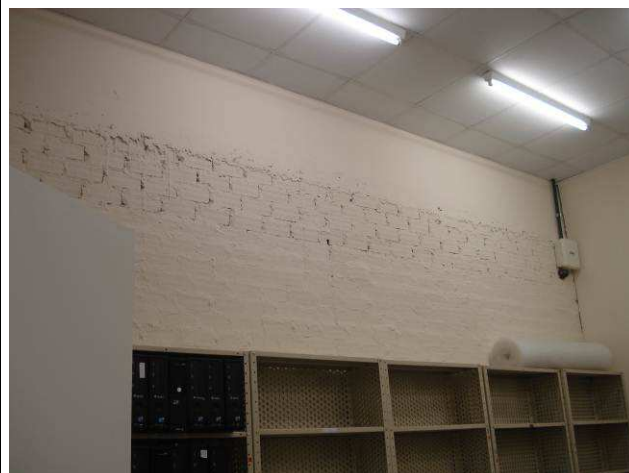
Figura 109C: Parede em alvenaria do depósito Service Desk pintada com tinta látex acrílica Suvinil na cor palha.

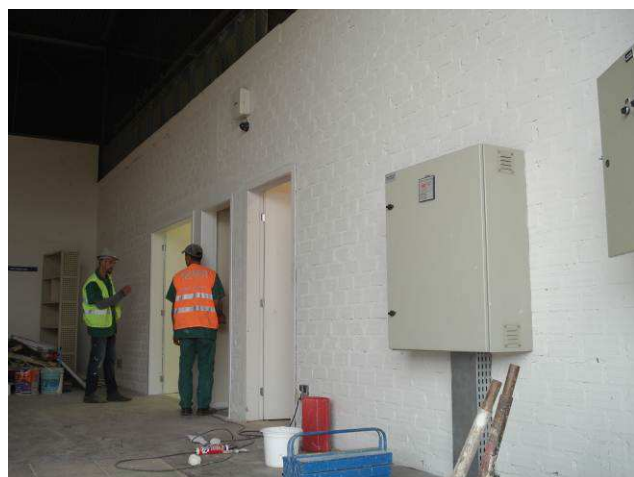
Figura 110C: Parede em alvenaria na divisa do laboratório Service Desk com a doca 05 pintada na cor branco gelo.

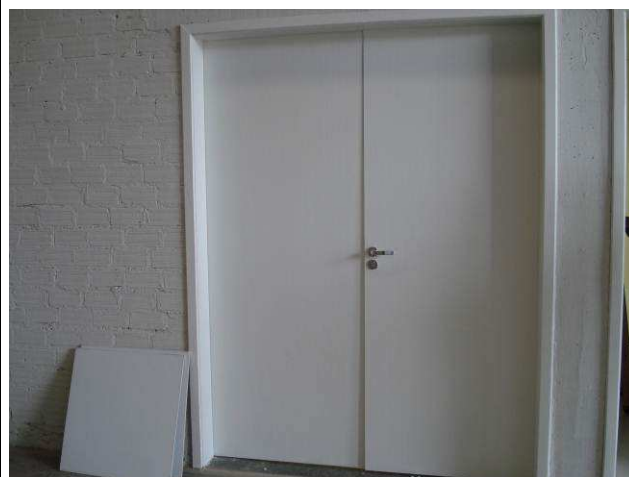
Figura 111C: Porta em madeira, no acesso ao laboratório Service Desk, pintada com esmalte acetinado Suvinil, na cor branca.

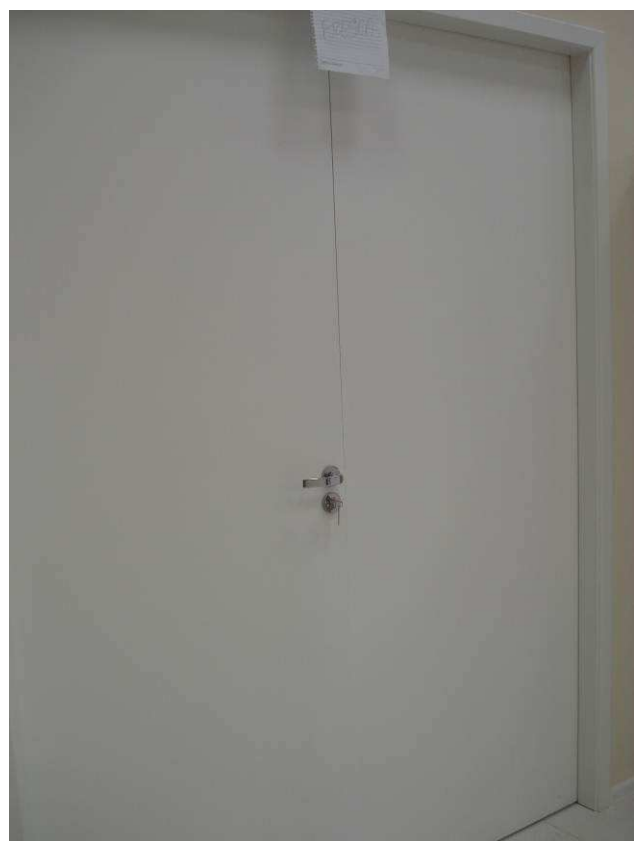
Figura 112C: Porta em madeira, no acesso ao depósito Service Desk, pintada com esmalte acetinado Suvinil, na cor branca.

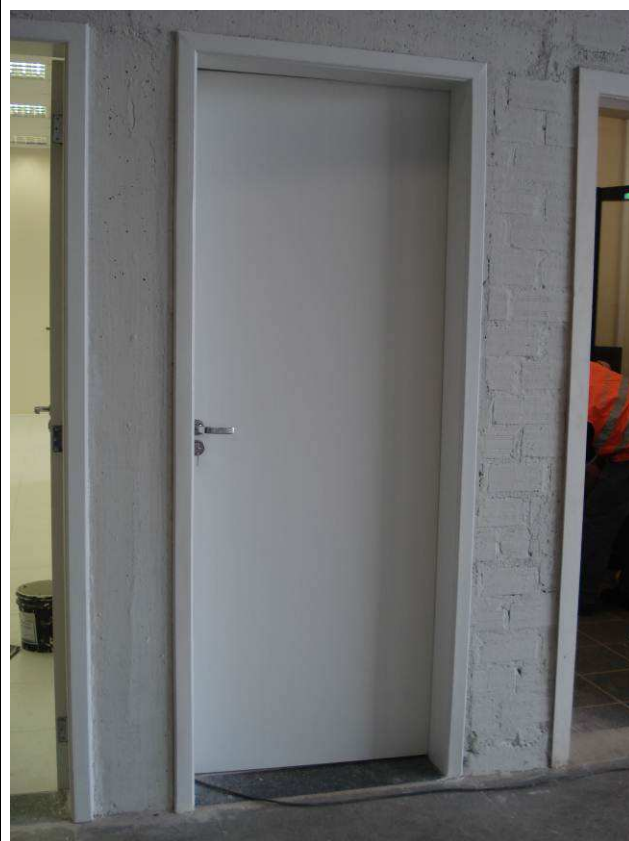
Figura 113C: Porta em madeira, no acesso ao corredor da informática, pintada com esmalte acetinado Suvinil, na cor branca.

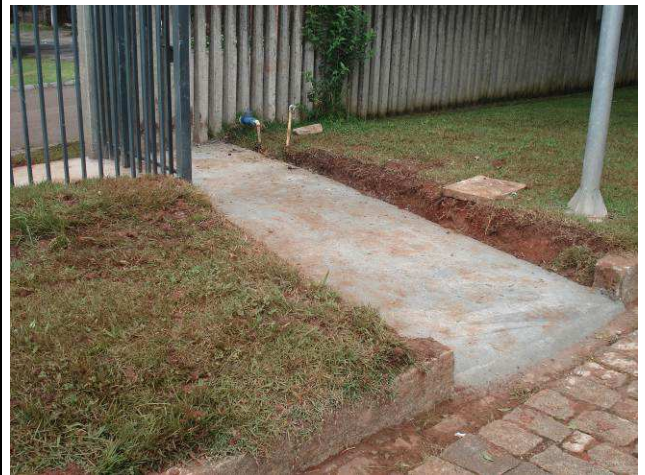
Figura 115C: Trecho interno da calçada.

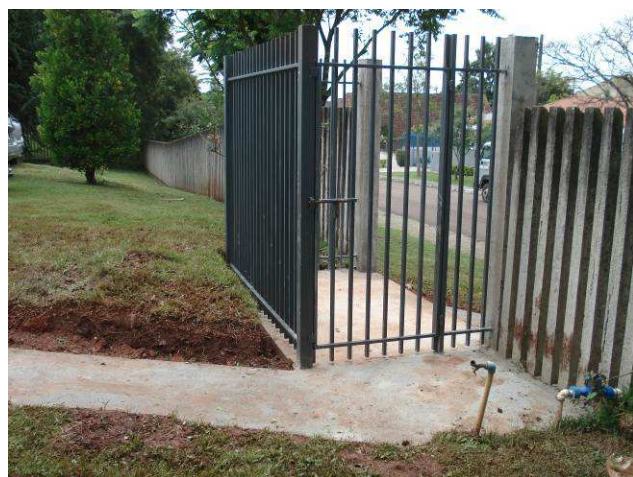
Figura 116C: Gradil com portão de abrir executado na área da lixeira.

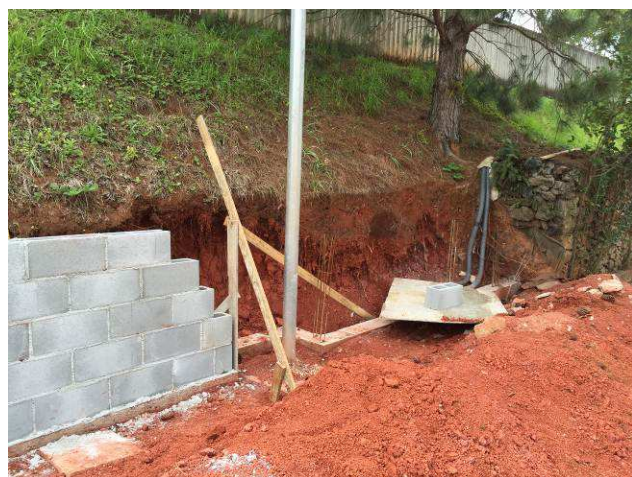
Figura 117C: Executada viga baldrame remanescente do trecho A.

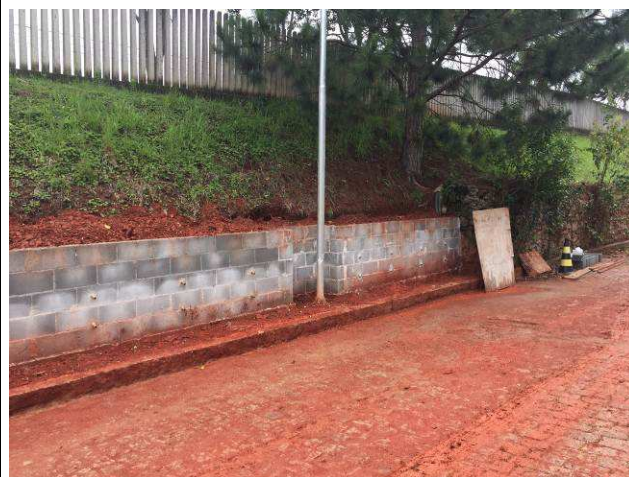
Figura 118C: Executado trecho remanescente da alvenaria em blocos de concreto estrutural.

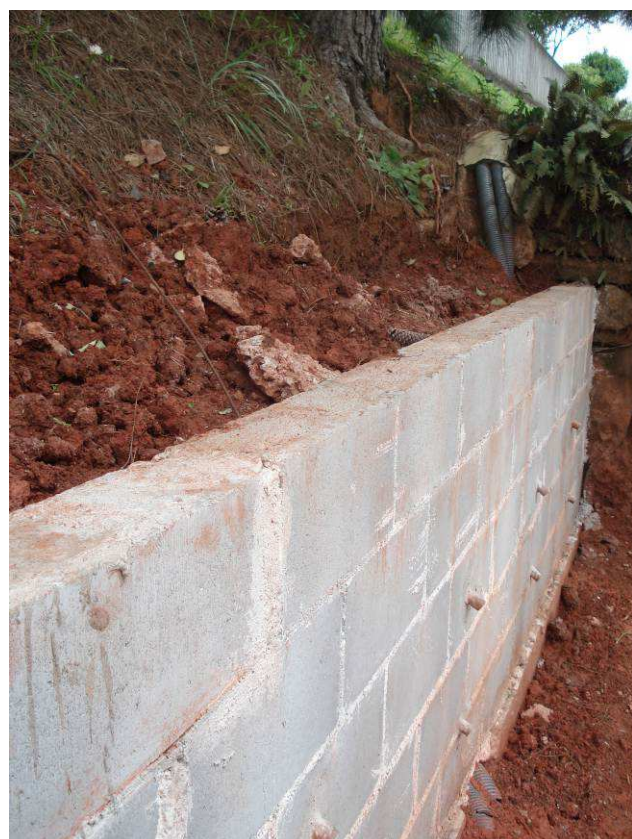
Figura 119C: Executado trecho remanescente de cinta superior do trecho A.

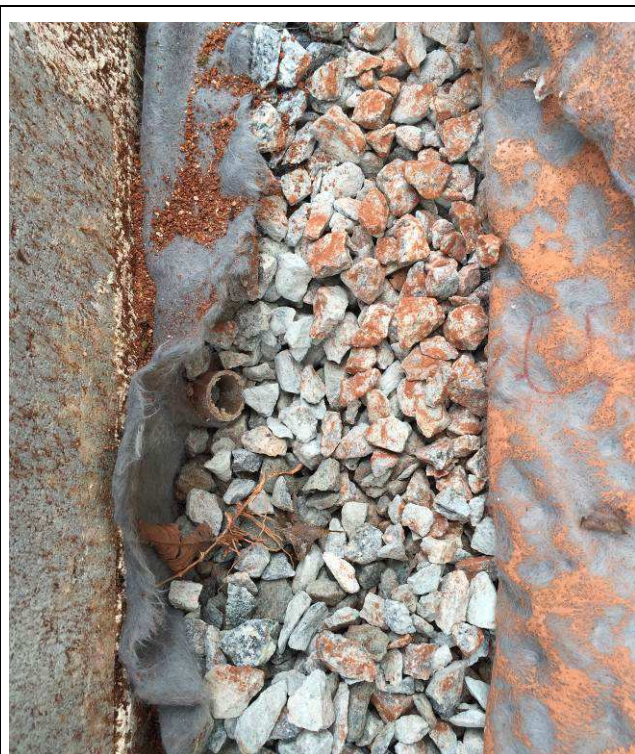
Figura 121C: Executada camada drenante em pedra britada 1 e 2 envolta em manta bidim.

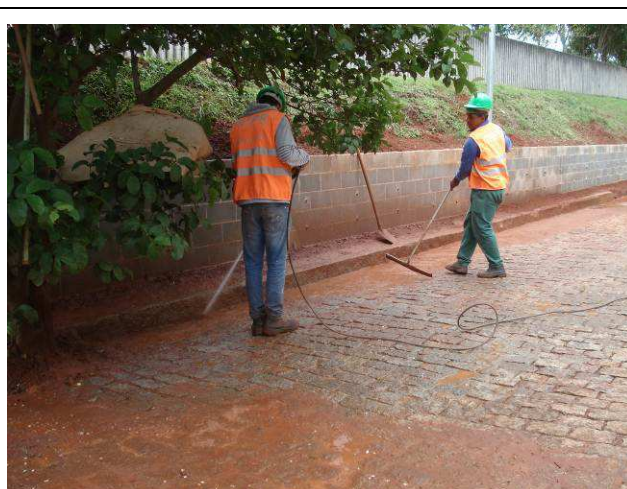
Figura 125C: Lavagem da área anexa ao muro de arrimo executado.

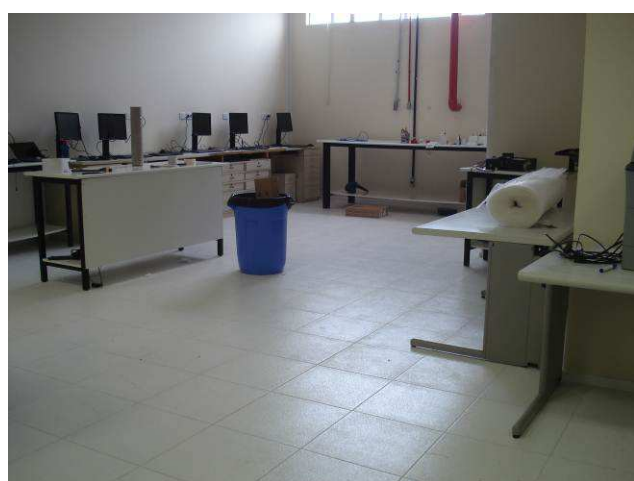
Figura 126C: Limpeza concluída na área da informática.

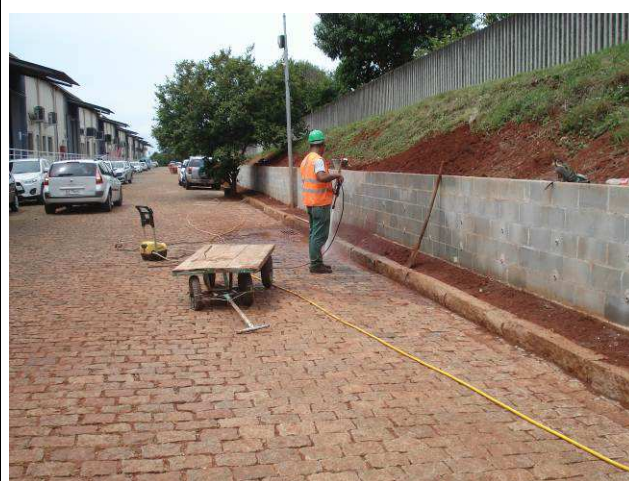
Figura 127C: Finalização da limpeza de área anexa ao muro de arrimo.

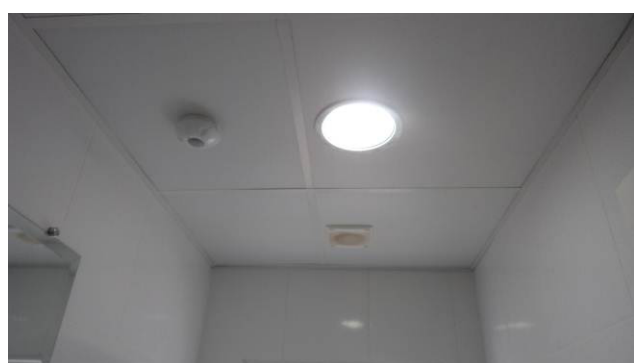
Figura 01E: remanejamento sensores presença e luminárias 23W - banheiros e corredor STI.

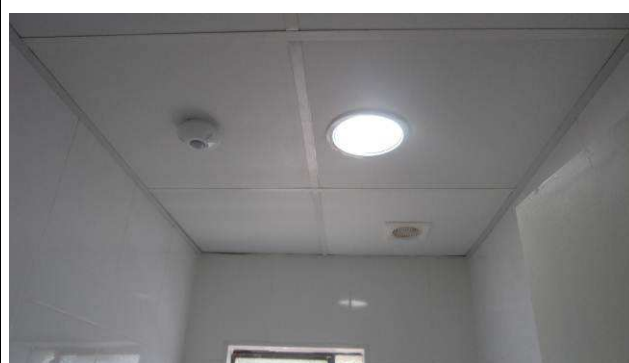
Figura 02E: remanejamento sensores presença e luminárias 23W - banheiros e corredor STI.

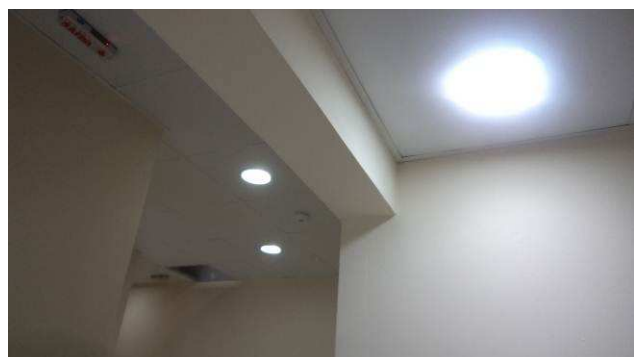
Figura 03E: remanejamento sensores presença e luminárias 23W - banheiros e corredor STI.

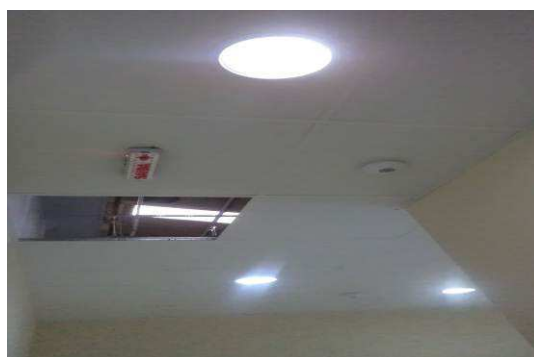
Figura 04E: remanejamento sensores presença e luminárias 23W - banheiros e corredor STI.

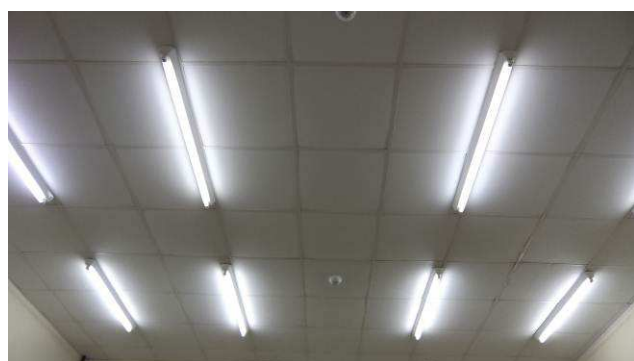
Figura 05E: remanejamento sensores presença e luminárias 32W - depósito STI.

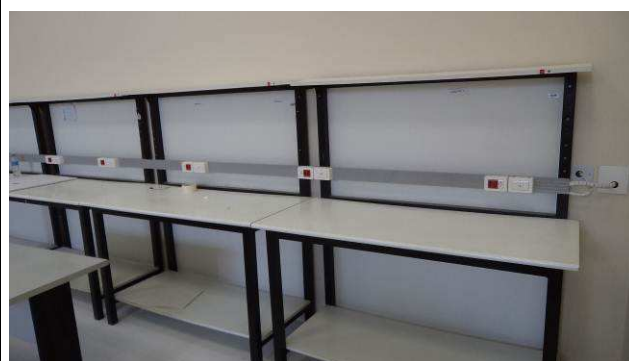
Figura 06E: remanejamento bancadas, régua Dutotec com tomadas e pontos lógicos.

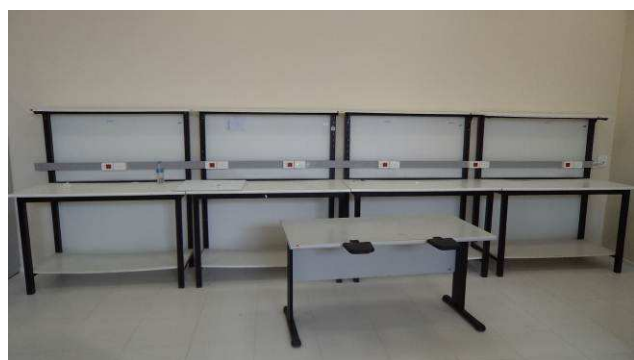
Figura 07E: remanejamento bancadas, régua Dutotec com tomadas e pontos lógicos..

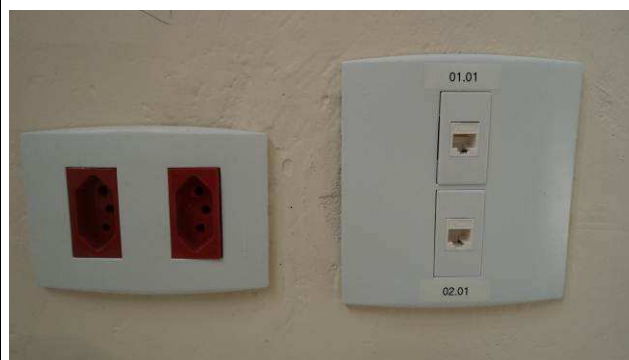
Figura 08E: infraestrutura STI - caixas 2x4", 4x4" e eletrodutos.

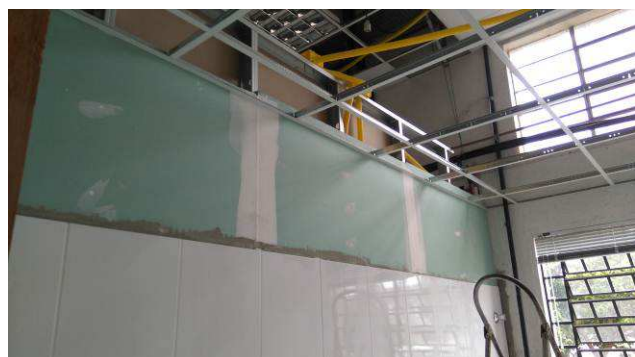
Figura 09E: infraestrutura STI - caixas 2x4", 4x4" e eletrodutos.

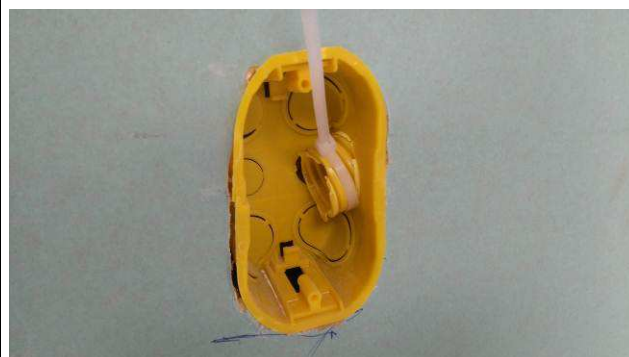
Figura 10E: infraestrutura STI - caixas 2x4", 4x4" e eletrodutos.

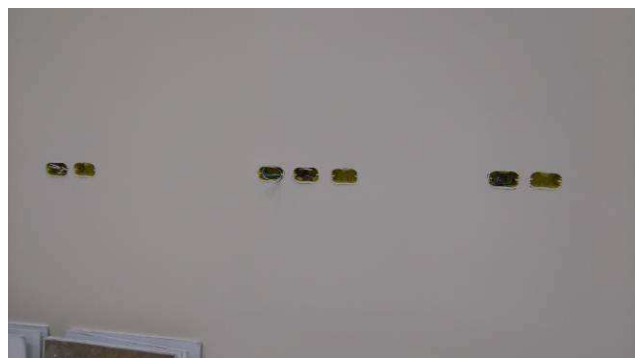
Figura 11E: infraestrutura STI - caixas 2x4", 4x4" e eletrodutos.

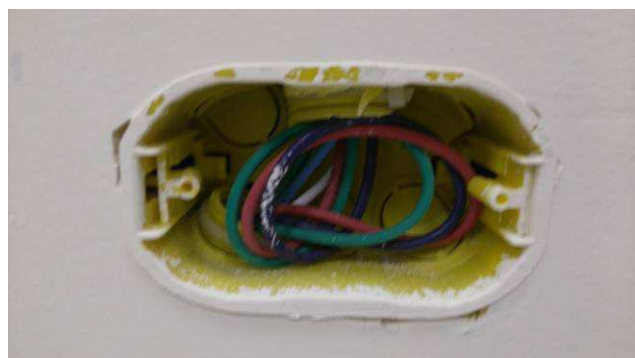
Figura 13E: cabeamento elétrico - laboratório Service Desk.

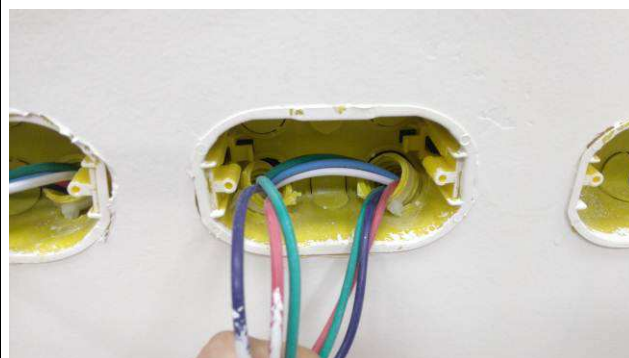
Figura 14E: cabeamento elétrico - laboratório Service Desk.

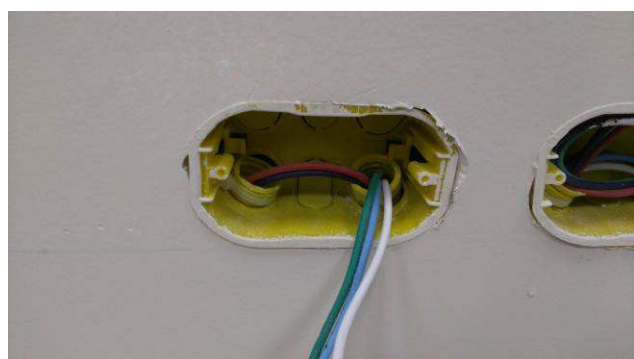
Figura 15E: cabeamento elétrico - laboratório Service Desk.

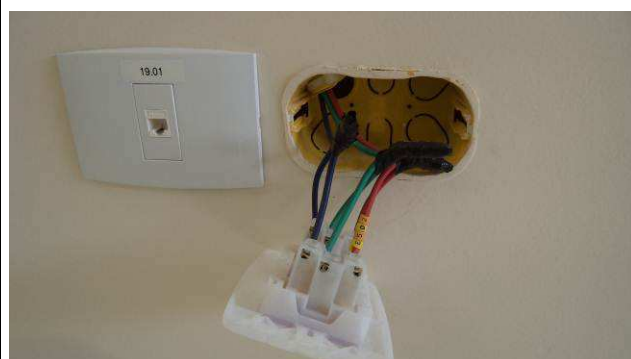
Figura 16E: cabeamento elétrico - laboratório Service Desk.

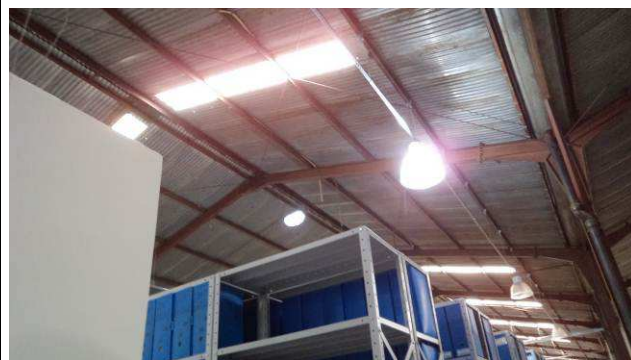
Figura 18E: cabeamento elétrico - separação iluminação arquivo.

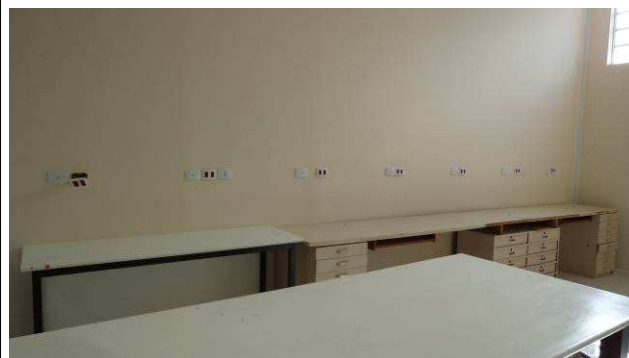
Figura 24E: tomadas elétricas - laboratório Service Desk.

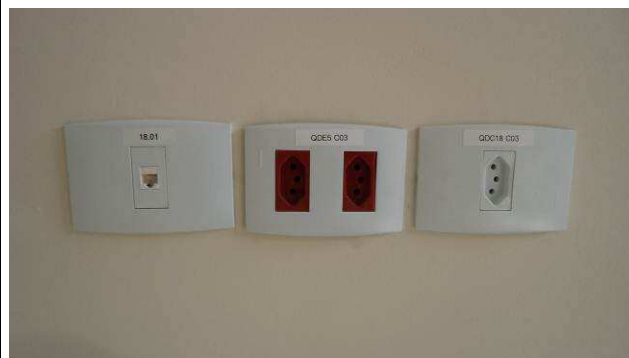
Figura 26E: tomadas elétricas - laboratório Service Desk.

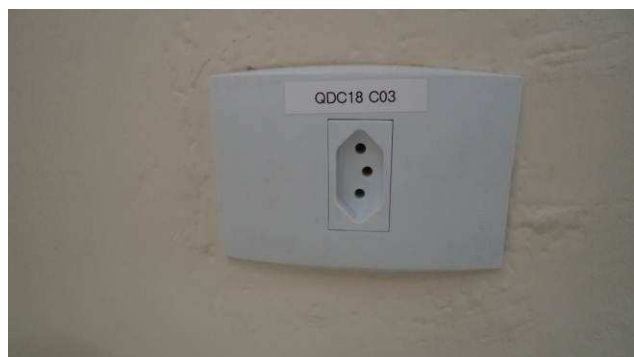
Figura 27E: tomadas elétricas - laboratório Service Desk.

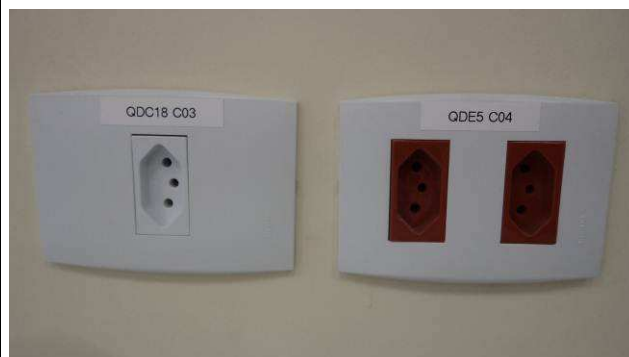
Figura 28E: tomadas elétricas - laboratório Service Desk.

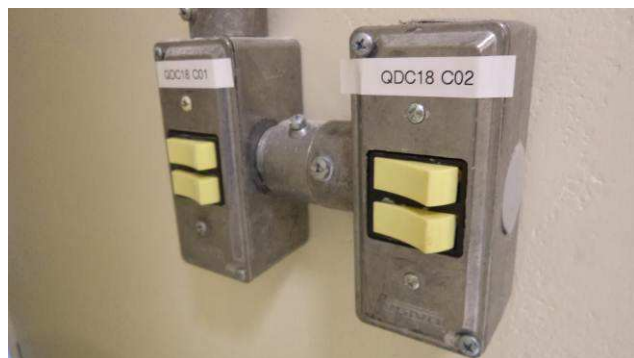
Figura 29E: interruptores - laboratório Service Desk.

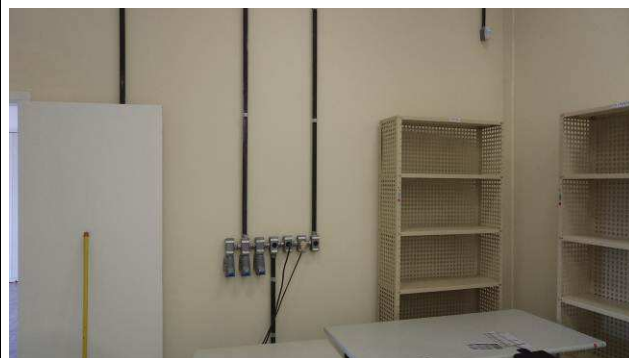
Figura 30E: tomadas elétricas - laboratório Service Desk.

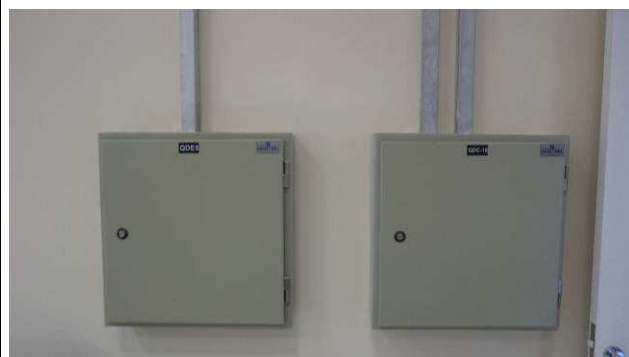
Figura 34E: Quadros elétricos QDC-18 e QDE-5.

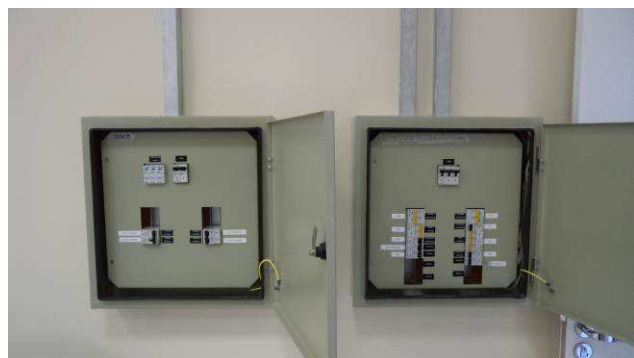
Figura 35E: Quadros elétricos QDC-18 e QDE-5.

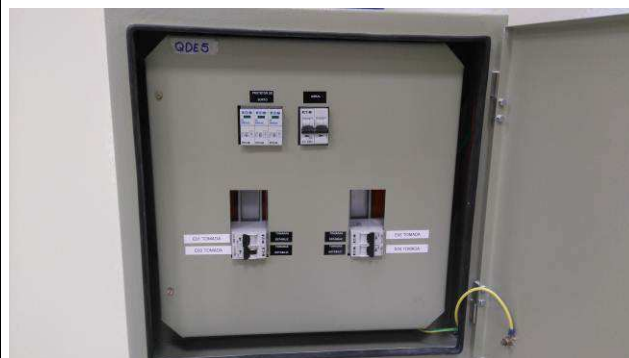
Figura 36E: Quadro elétrico QDE-5.

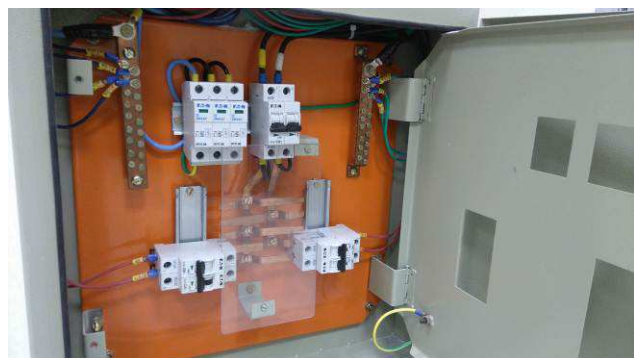
Figura 37E: Quadro elétrico QDE-5.

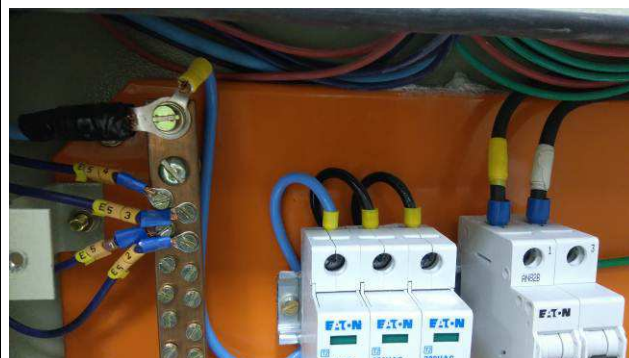
Figura 38E: Quadro elétrico QDE-5.

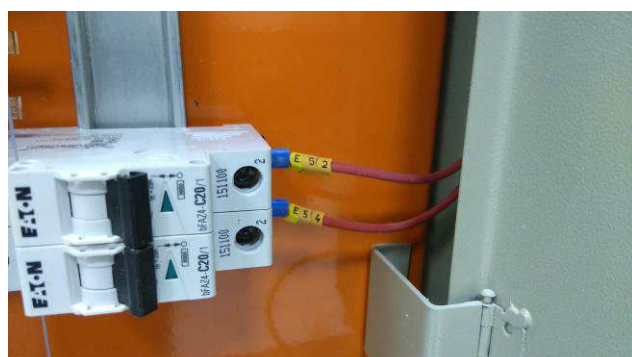
Figura 39E: Quadro elétrico QDE-5.

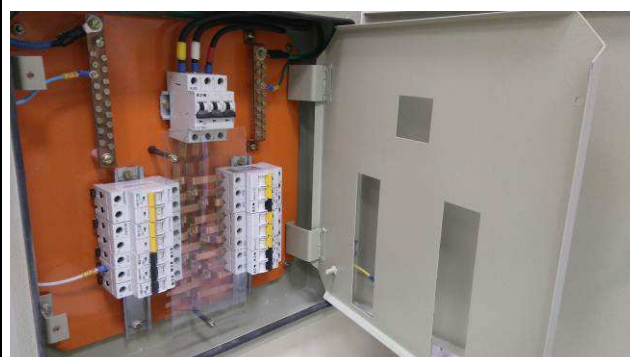
Figura 40E: Quadro elétrico QDC-18.

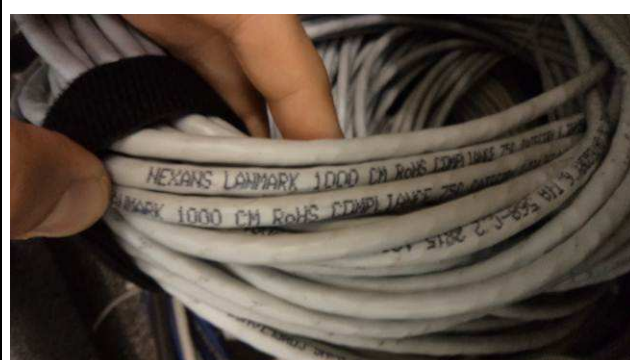
Figura 42E: cabeamento UTP cat-6.

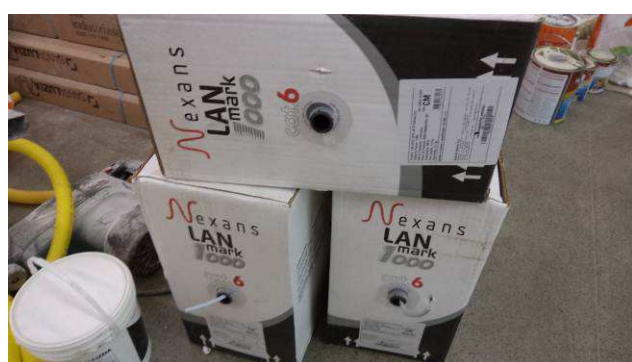
Figura 43E: cabeamento UTP cat-6.

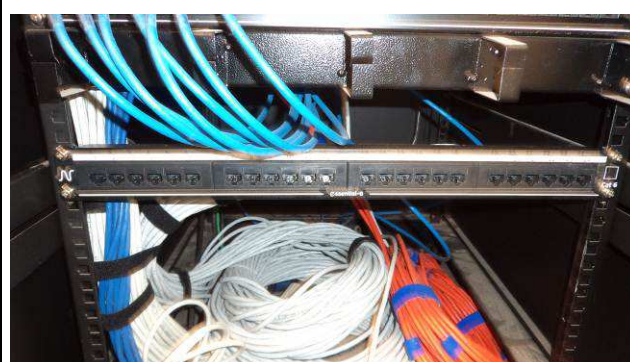
Figura 44E: rack sala técnica - patch pannel 24 portas cat6.
