## **RELATÓRIO FOTOGRÁFICO – 4ª MEDIÇÃO**

**OBRA: EXECUÇÃO DE REFORMA (ALMOXARIFADO, ARQUIVO, INFORMÁTICA, PROJETOS HORIZONTES E INTERVENÇÕES EXTERNAS) NA UNIDADE DO CAJURU.**

**CONTRATADA: VENTO NORDESTE CONSTRUÇÕES E EMPREENDIMENTOS EIRELI EPP.**

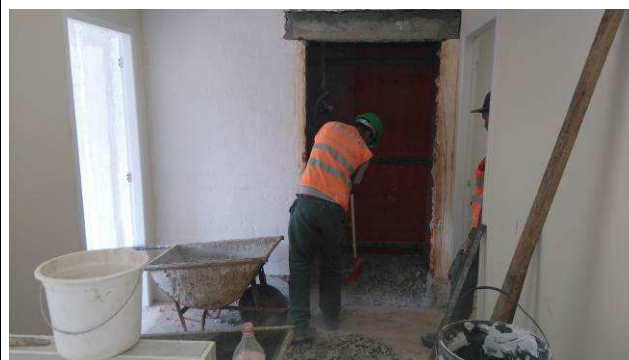
Figura 02C: Vão demolido em parede de alvenaria para abertura de passagem localizada na Secretaria do Projeto Horizontes.

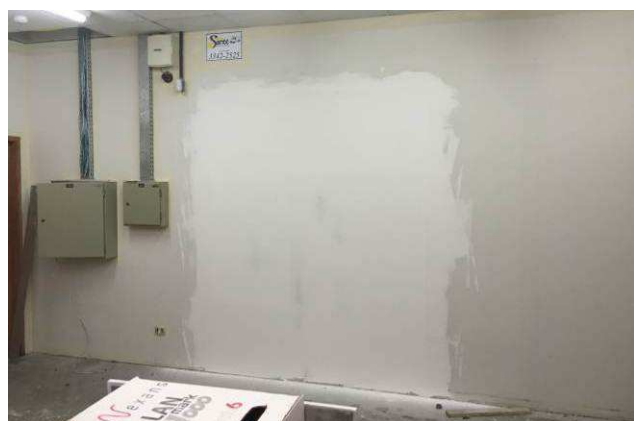
Figura 07C: Fechamento de vão de porta existente na sala da informática, na divisa com Projeto Horizontes, executado em gesso acartonado simples.

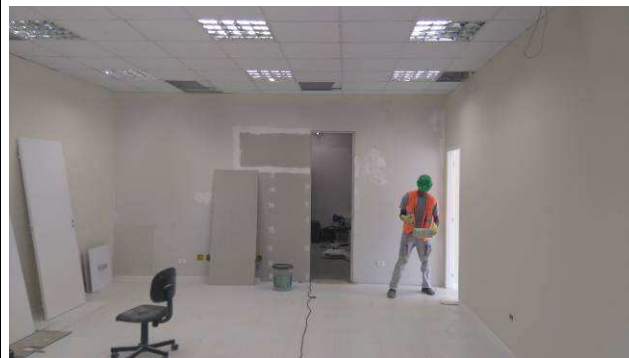
Figura 08C: Paredes em gesso acartonado simples executadas na área incorporada à Secretaria do Projeto Horizontes.

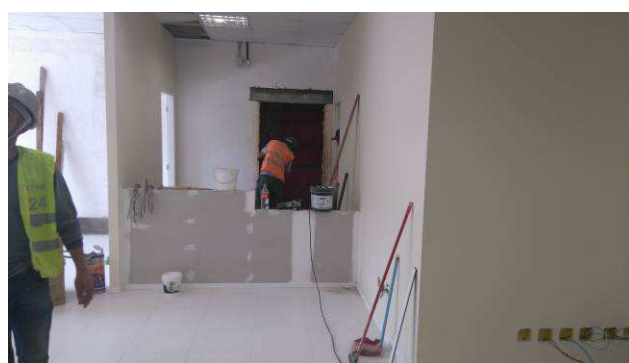
Figura 09C: Paredes em gesso acartonado simples executadas na área incorporada à Secretaria do Projeto Horizontes.

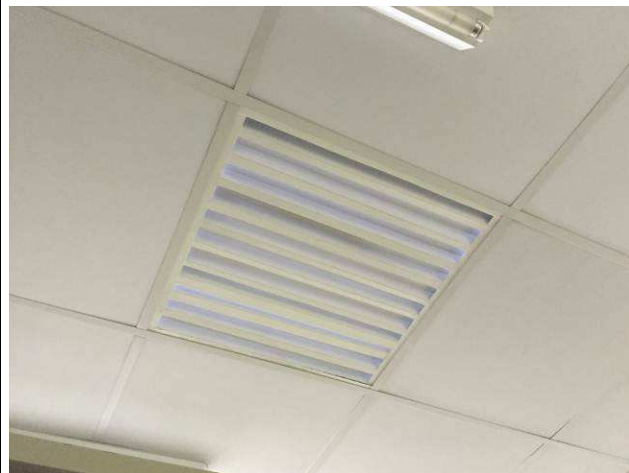
Figura 26C: Instaladas 8 grelhas de ventilação em aço galvanizado com pintura em esmalte acetinado Suvnil na cor branca, na área identificada ao lado.

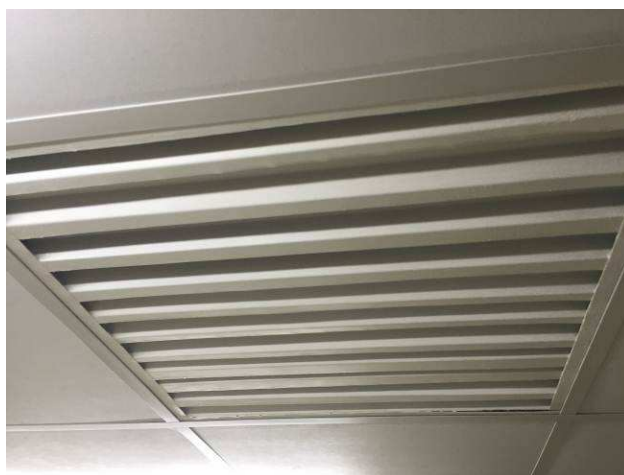
Figura 27C: Detalhe da estrutura identificada na figura anterior.

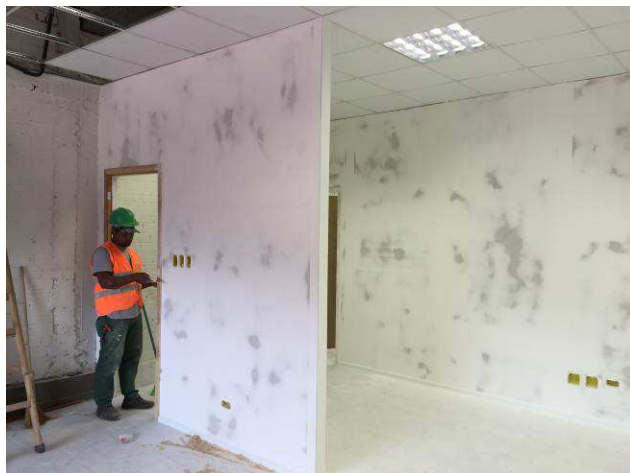
Figura 35C: Paredes emassadas na Secretaria do Projeto Horizontes.

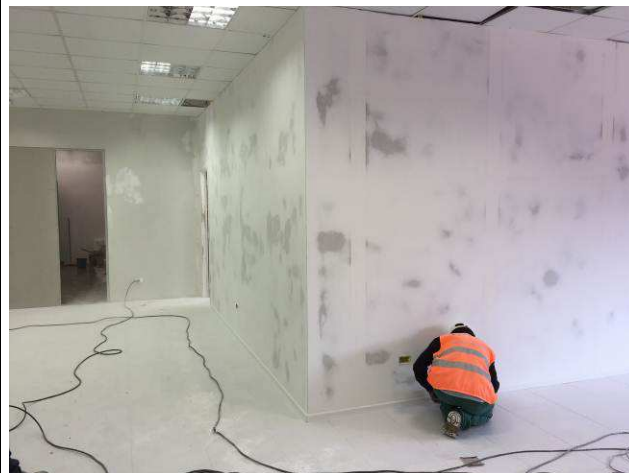
Figura 36C: Paredes emassadas na Secretaria do Projeto Horizontes.

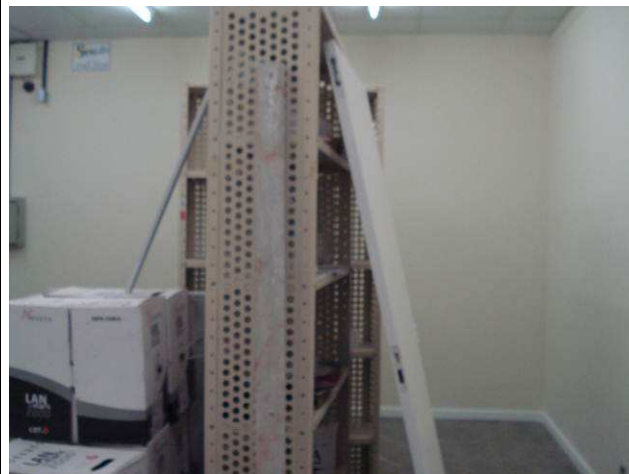
Figura 40C: Pintura executada em sala da informática, localizada à esquerda da doca 05.

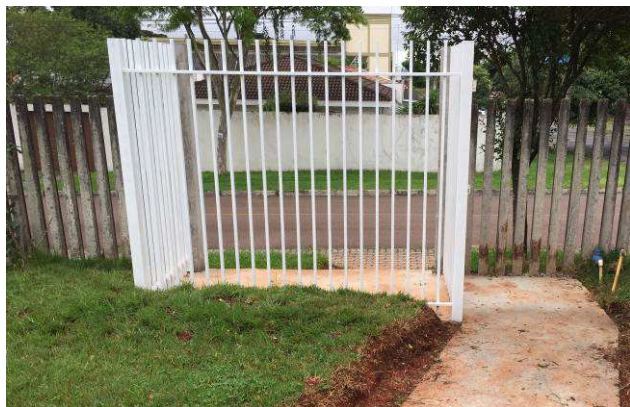
Figura 43C: Pintura executada no gradil delimitador da área da lixeira e respectivo portão.

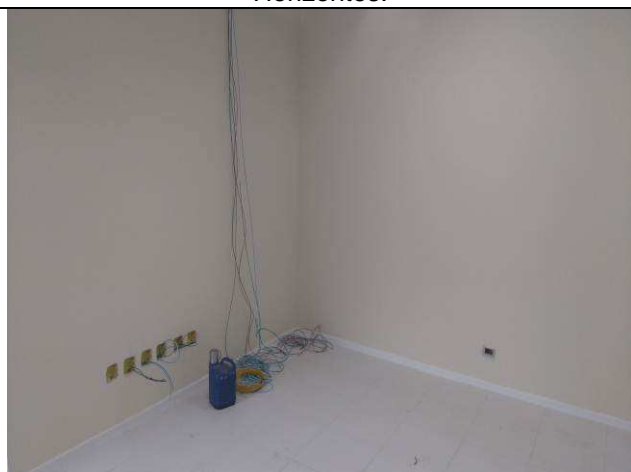
Figura 06E: Infraestrutura elétrica - caixas 2x4", 4x4" e eletrodutos.

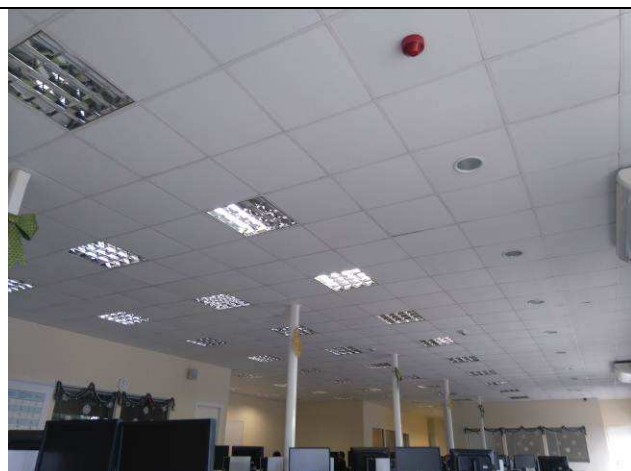
Figura 22E: alteração acionamento interruptores - Sala de aulas do Projeto Horizontes.

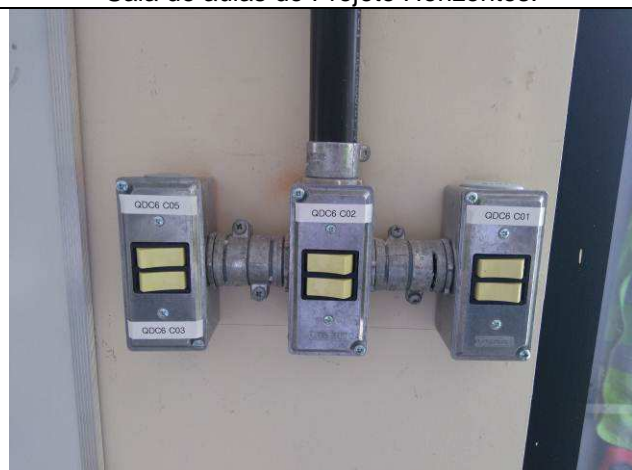
Figura 23E: alteração acionamento interruptores - Sala de aulas do Projeto Horizontes

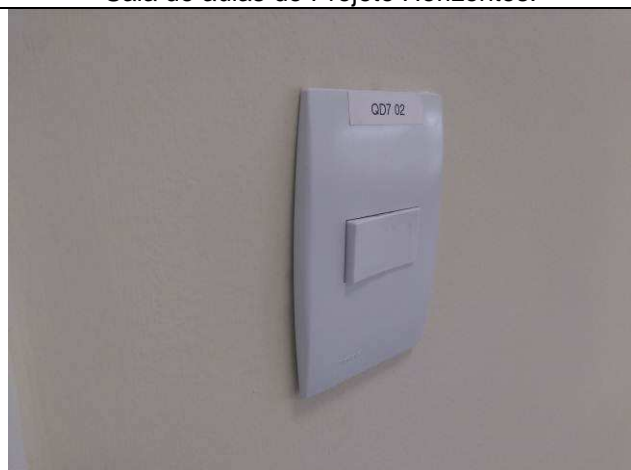
Figura 24E: alteração acionamento interruptores - Gabinete STI.

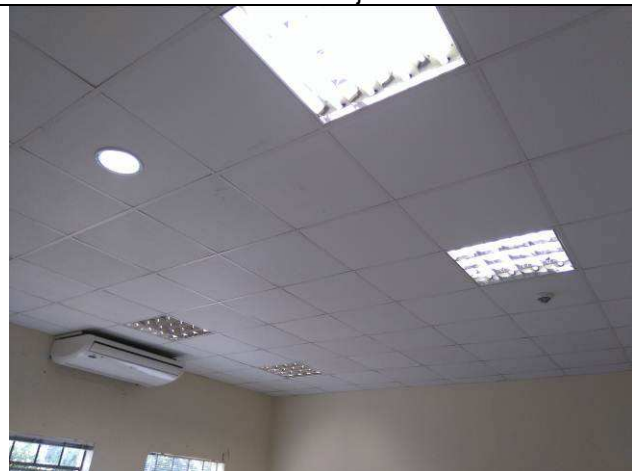
Figura 25E: alteração acionamento interruptores - Gabinete STI.

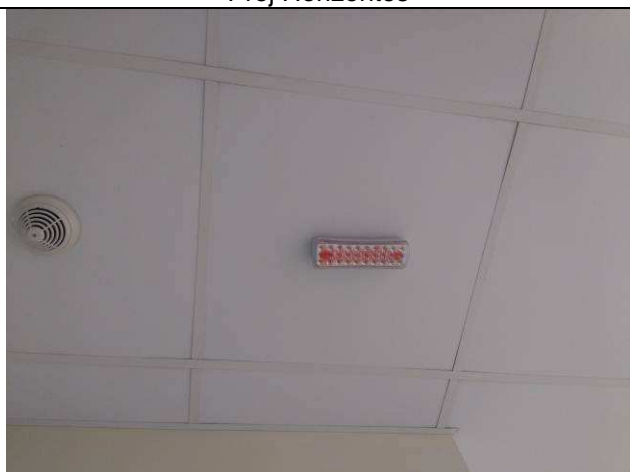
Figura 30E: blocos de emergência.
