RELATÓRIO FOTOGRÁFICO – 8ª MEDIÇÃO

OBRA: **EXECUÇÃO DE REFORMA NO FÓRUM TRABALHISTA DE CORNÉLIO PROCÓPIO - IMÓVEL LOCADO.**

CONTRATADA: **NS ENGENHARIA E CONSTRUÇÕES LTDA - EPP.**

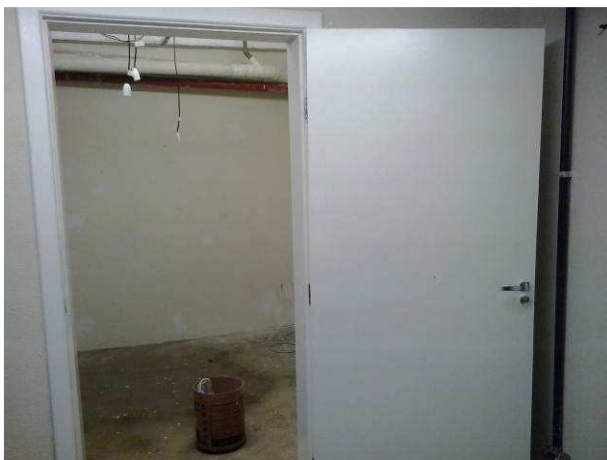
Figura 01C: Porta de madeira instalada no subsolo

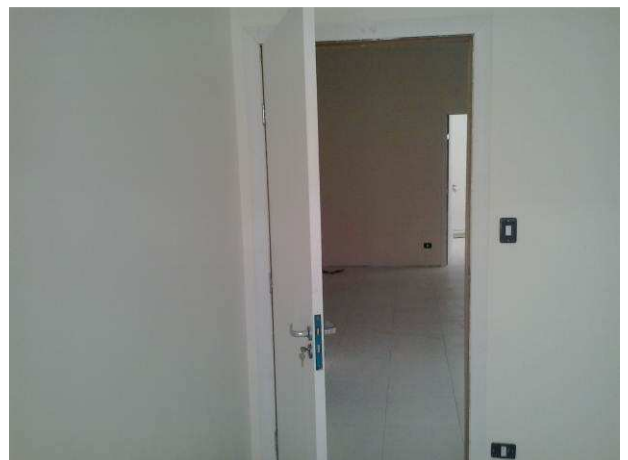
Figura 02C: Porta de madeira prevista em planilha para instalação no subsolo, mas instalada no pavimento térreo.

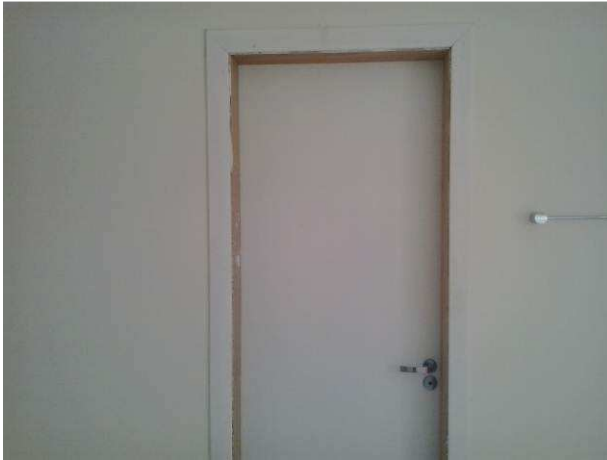
Figura 03C: Porta de madeira instalada no banheiro da sala de perícia

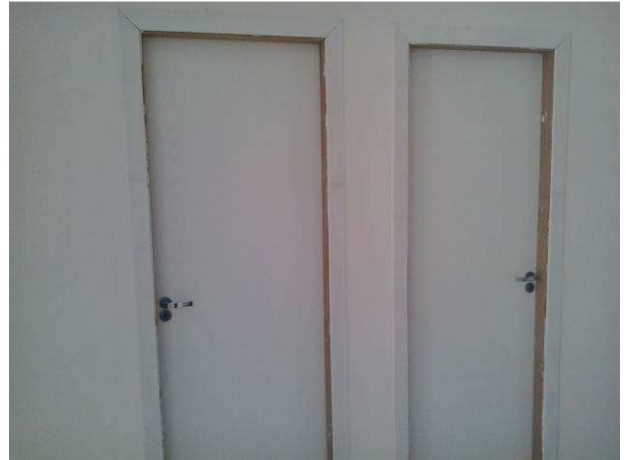
Figura 04C: Portas de madeira instaladas nos banheiros da distribuição

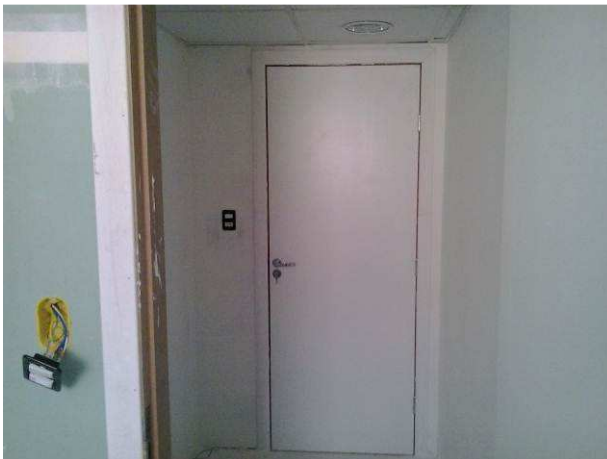
Figura 05C: Porta em banheiro de vestiário dos terceirizados

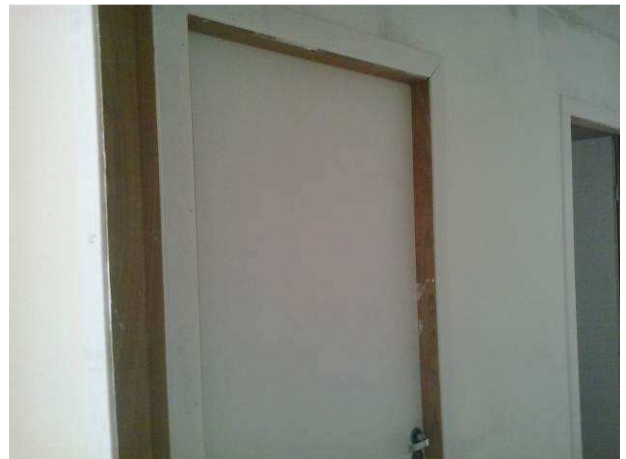
Figura 06C: Portas dos banheiros públicos

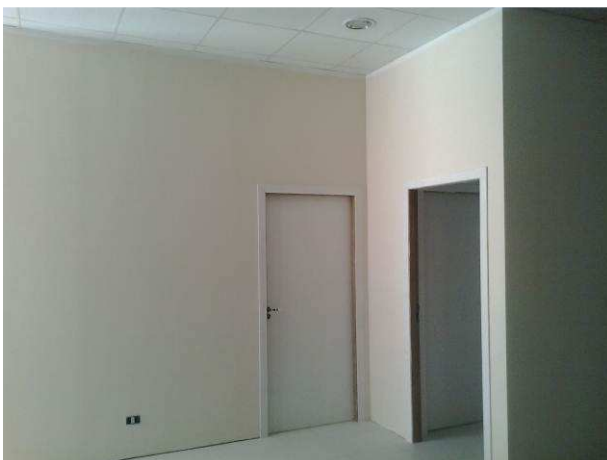
Figura 07C: Portas da sala de perícia e de acesso a copa dos terceirizados

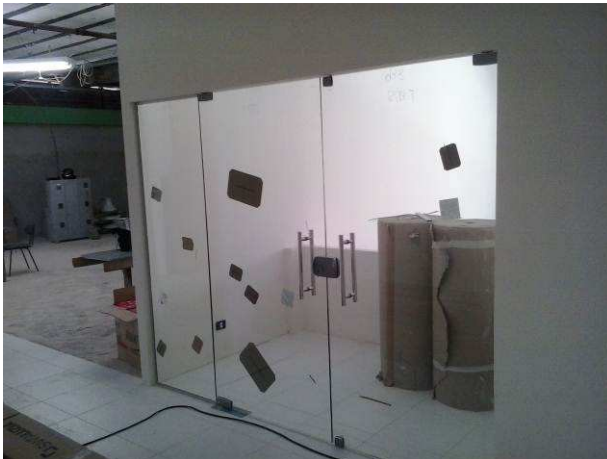
Figura 11C: Porta de vidro de acesso ao balcão da distribuição

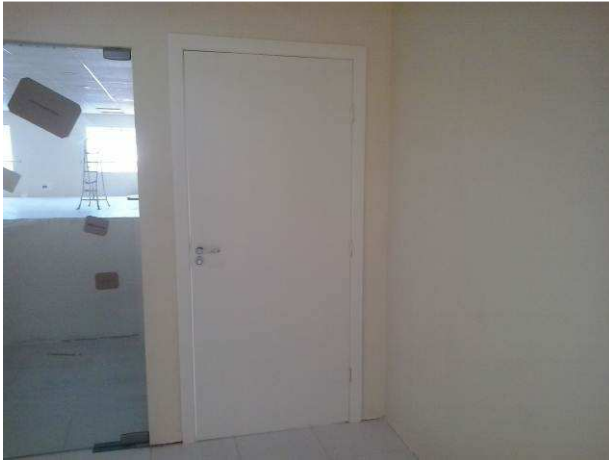
Figura 15C: Porta de madeira de acesso à sala de audiência 1, do primeiro pavimento

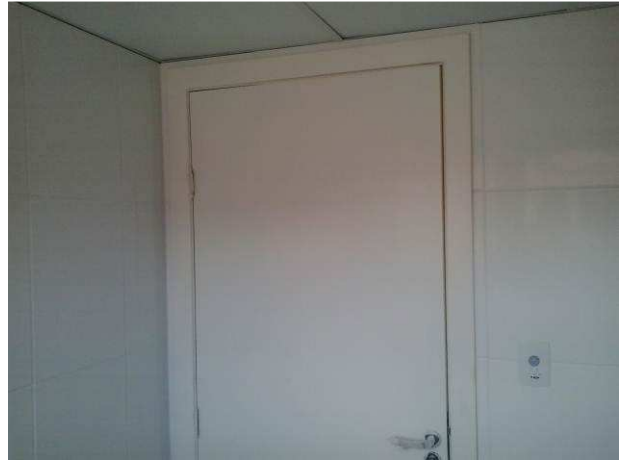
Figura 16C: Porta do banheiro da secretaria, no primeiro pavimento

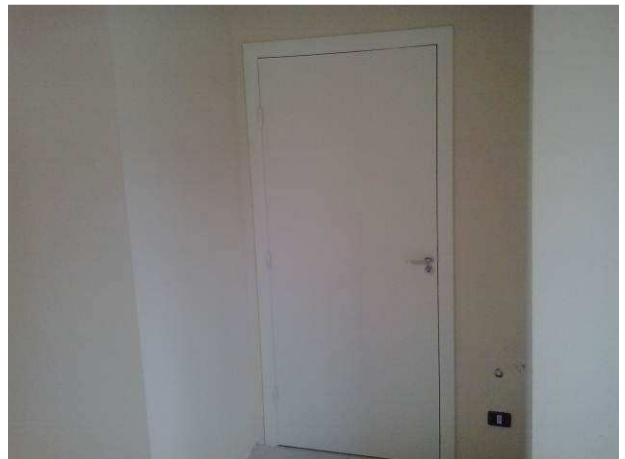
Figura 20C: Porta do banheiro PNE

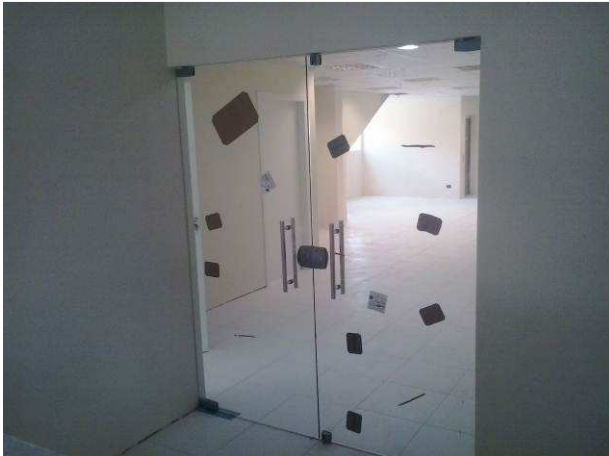
Figura 21C: Porta de vidro de acesso ao balcão da secretaria

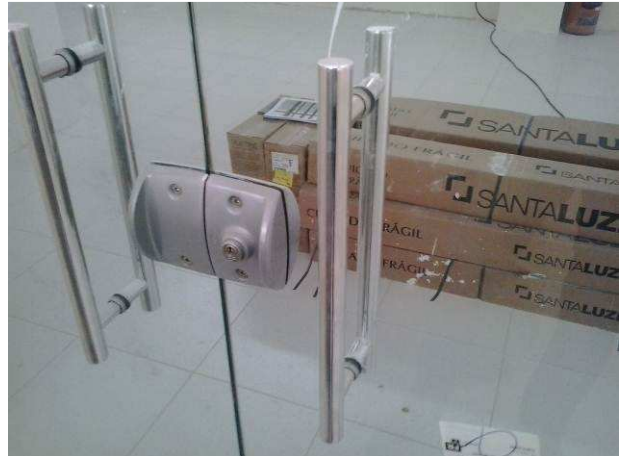
Figura 22C: Detalhe da fechadura e puxadores da porta de vidro de acesso ao balcão da secretaria

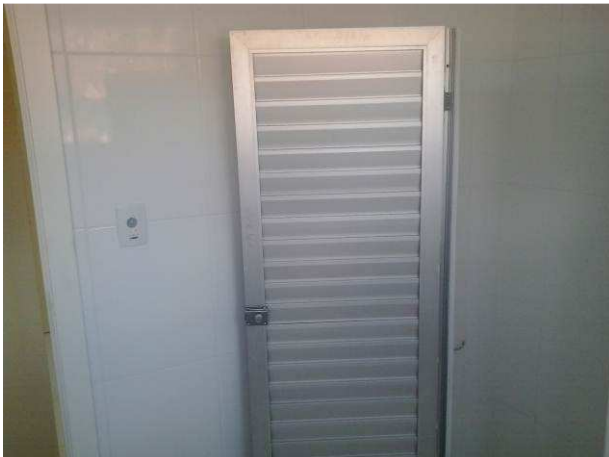
Figura 23C: Porta de alumínio de um dos boxes dos banheiros públicos do primeiro pavimento

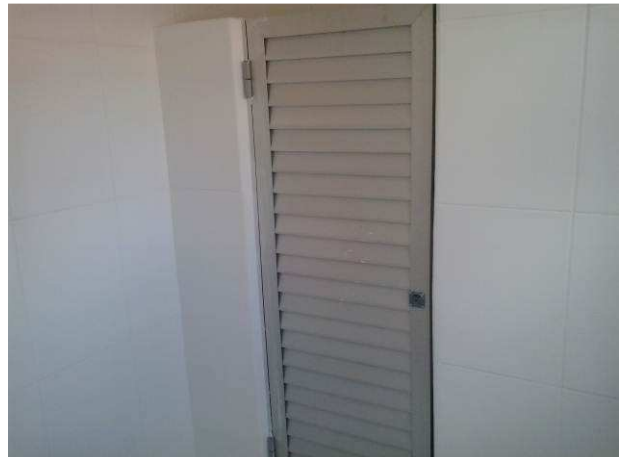
Figura 24C: Outra porta de alumínio em boxe de banheiro público, no primeiro pavimento

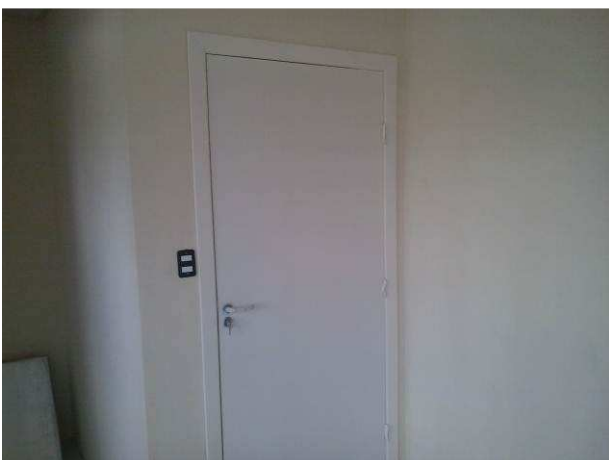
Figura 25C: Porta de acesso ao gabinete do juiz auxiliar, no segundo pavimento

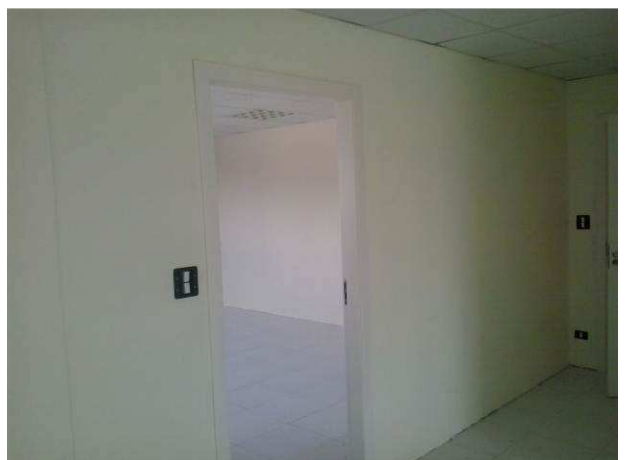
Figura 26C: porta do gabinete do juiz titular no segundo pavimento

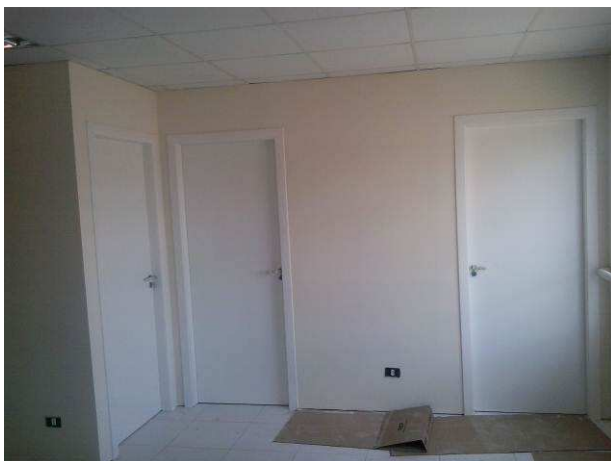
Figura 29C: Portas da Copa e dos banheiros da secretaria, no segundo pavimento

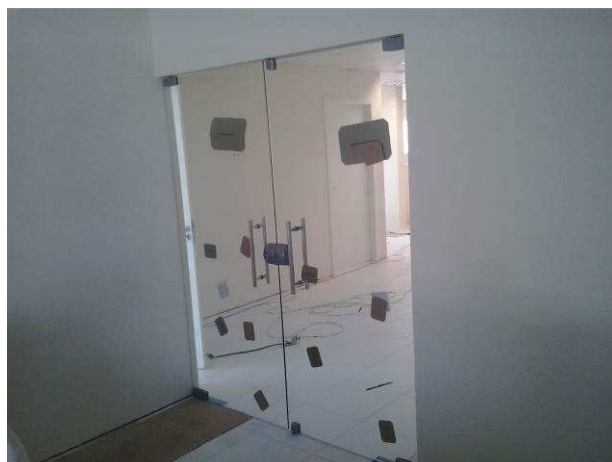
Figura 32C: Vista interna da porta de vidro que dá acesso ao balcão de atendimento

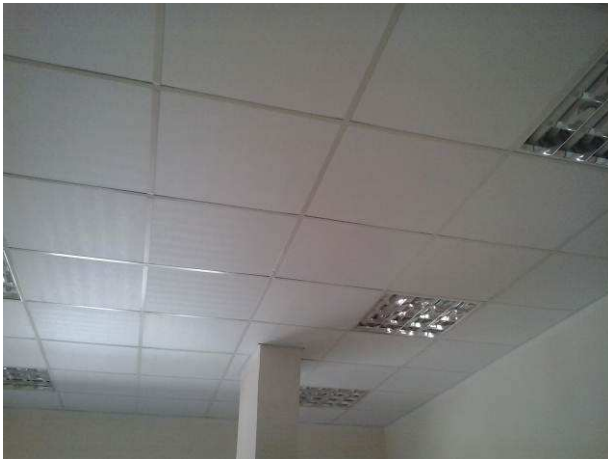
Figura 33C: Forro em gesso acartonado instalado na sala de múltiplo uso, no pavimento térreo

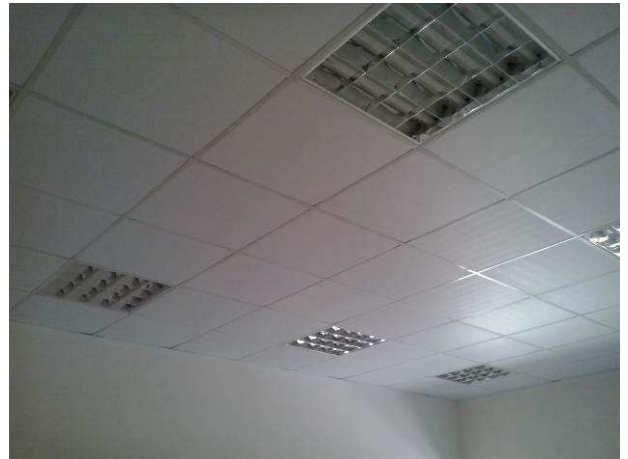
Figura 34C: Forro de gesso acartonado instalado na sala da OAB

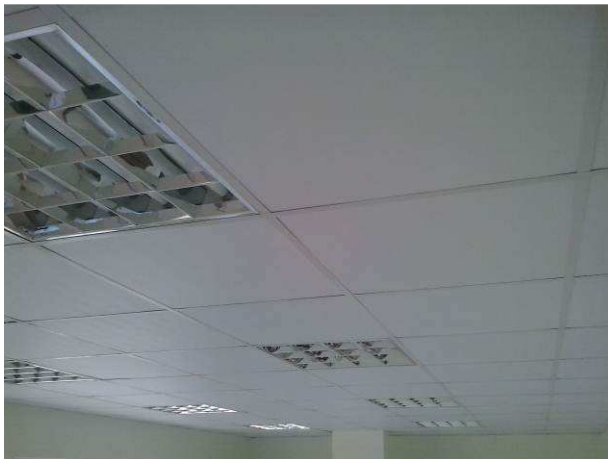
Figura 35C: Forro instalado na sala de audiência principal do primeiro pavimento

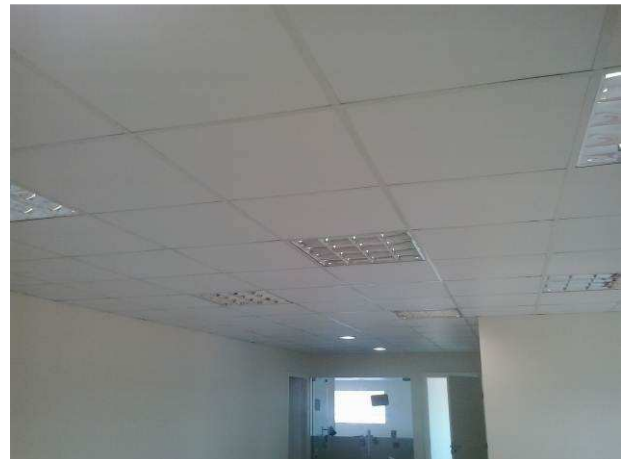
Figura 36C: Forro instalado no hall do primeiro pavimento

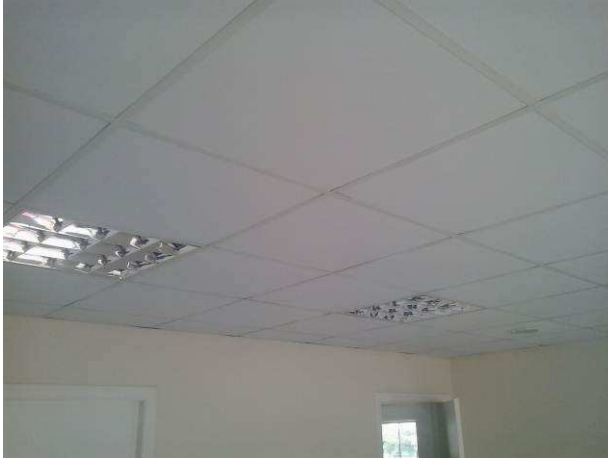
Figura 37C: Forro de gesso acartonado instalado na sala de audiência principal do segundo pavimento

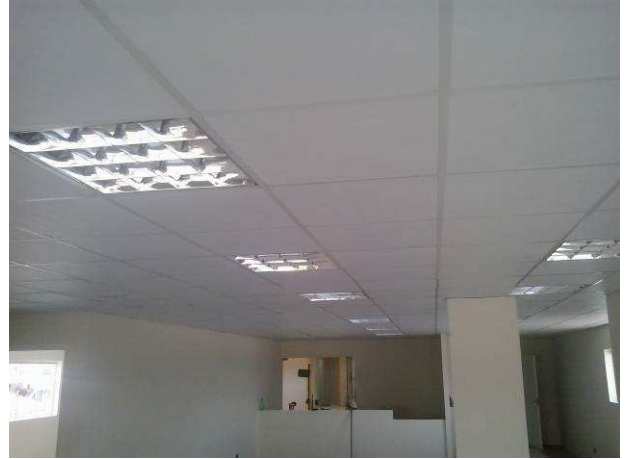
Figura 38C: Forro de gesso acartonado instalado no hall do segundo pavimento

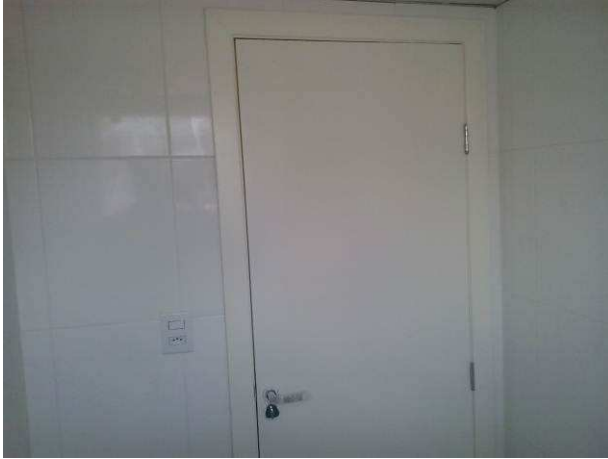
Figura 41C : Azulejo instalado em sanitário PNE do segundo pavimento

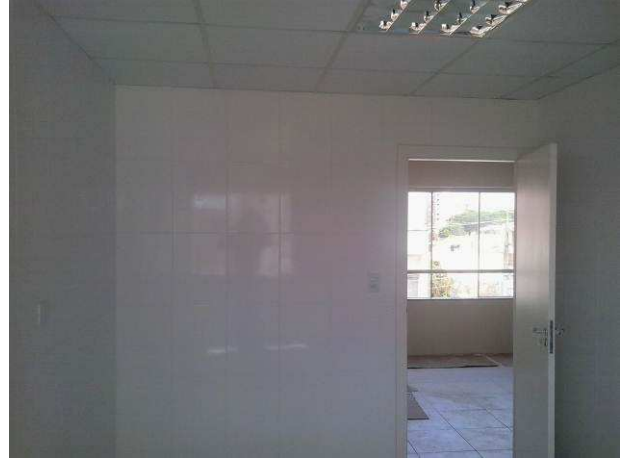
Figura 42C: Azulejo instalado na copa do segundo pavimento

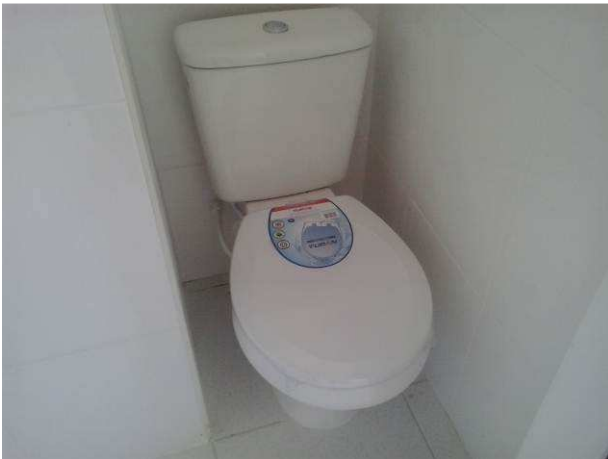
Figura 43C: Bacia de louça sanitária com acento instalada no banheiro da sala de perícia

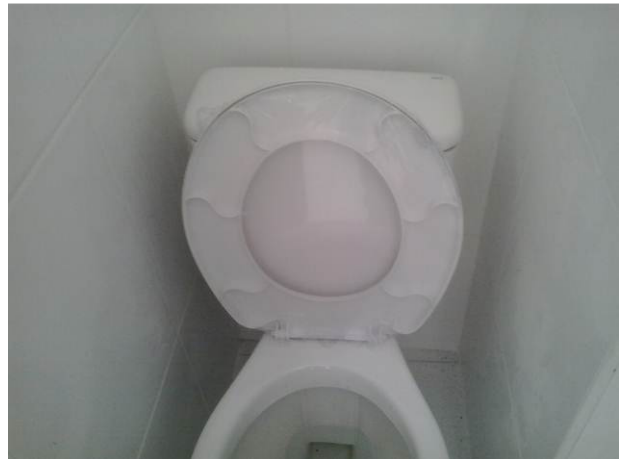
Figura 44C: Detalhe do assento sanitário instalado sobre a bacia de louça

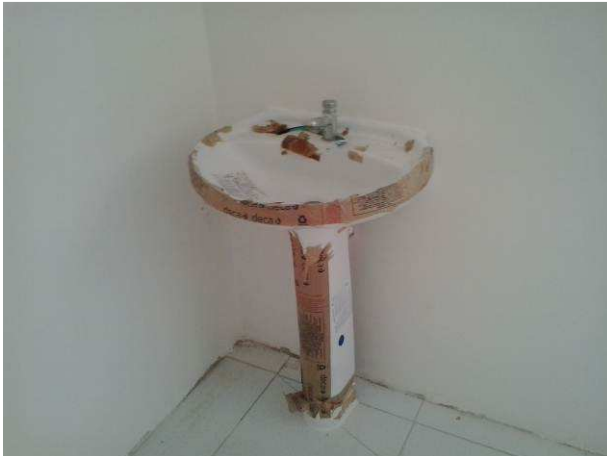
Figura 45C: Lavatório com coluna instalado na sala de perícia

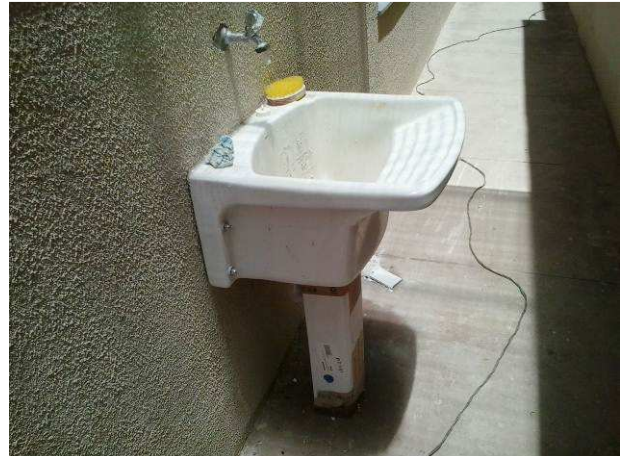
Figura 46C: Tanque de louça com coluna instalado no corredor dos fundos do imóvel

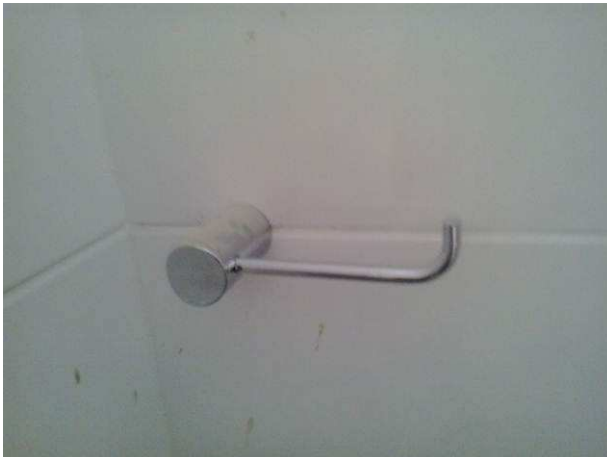
Figura 47C: Papeleira em metal cromado instalada no banheiro da sala de perícia

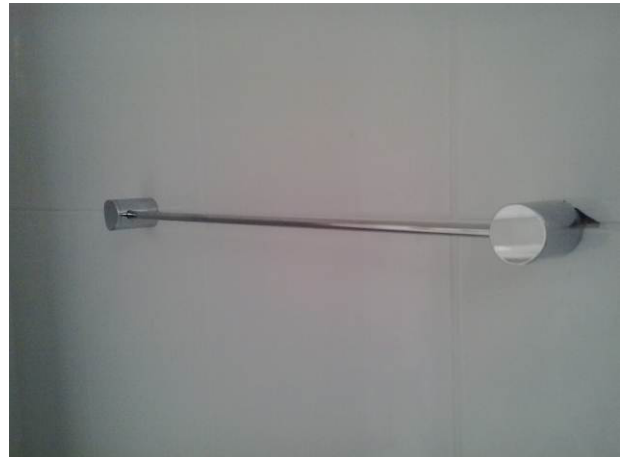
Figura 48C: Cabideiro metálico instalado na sala de perícia

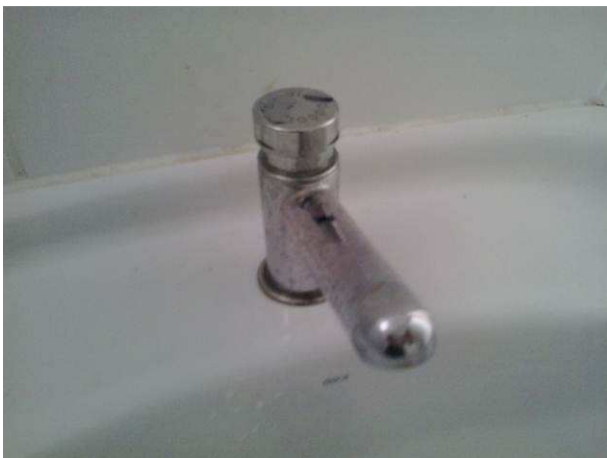
Figura 49C: Torneira metálica com fechamento automático instalada em lavatório na sala de perícia

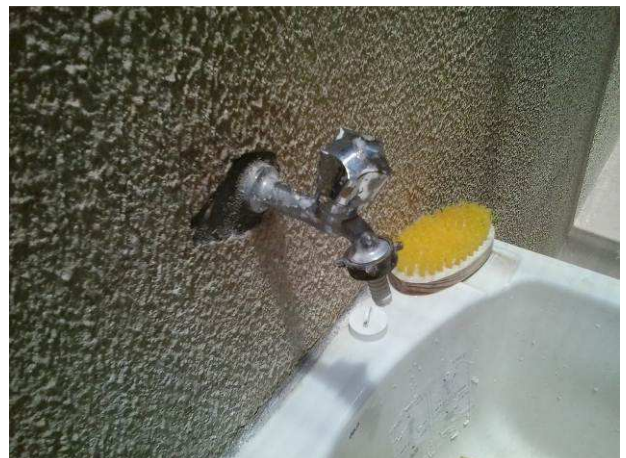
Figura 50C: torneira metálica de uso geral, instalada no tanque

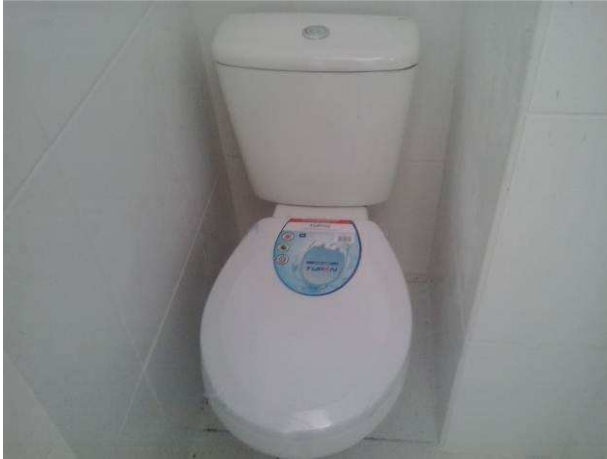
Figura 51C: Bacia de louça sanitária, com caixa acoplada instalada em sanitário público no primeiro pavimento

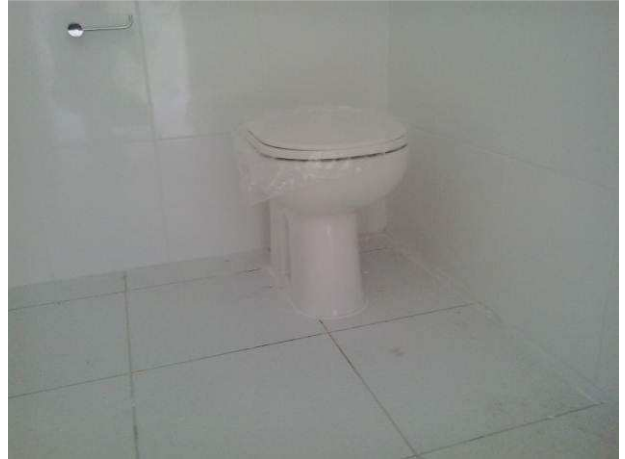
Figura 52C: Bacia de louça sanitária para PNE, linha Deca Vogue Plus instalada no sanitário PNE do primeiro pavimento

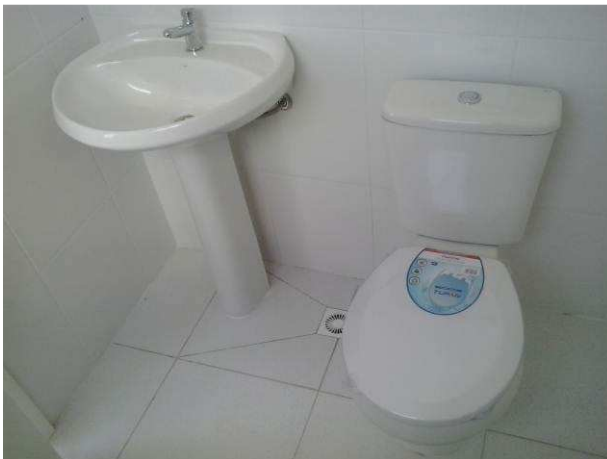
Figura 53C: Conjunto de bacia sanitária e lavatório com coluna, instalados em banheiro da secretaria, no primeiro pavimento

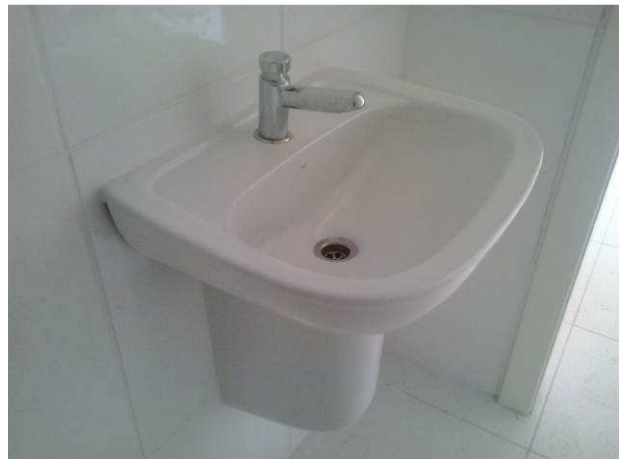
Figura 54C: Lavatório de louça para PNE, linha Deca Vogue Plus, instalado no sanitário PNE do primeiro pavimento

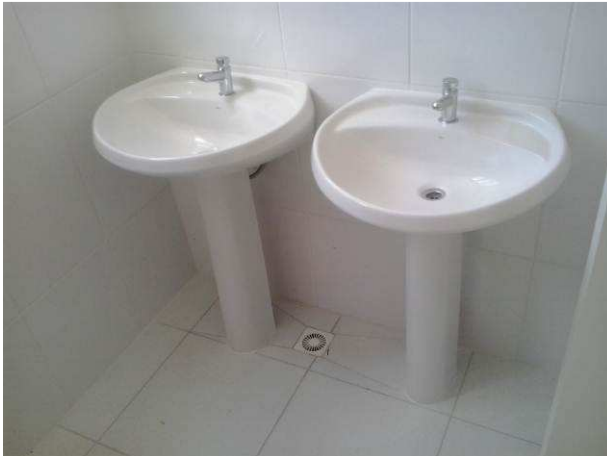
Figura 55C: Lavatórios de louça com coluna instalados em sanitário público do primeiro pavimento

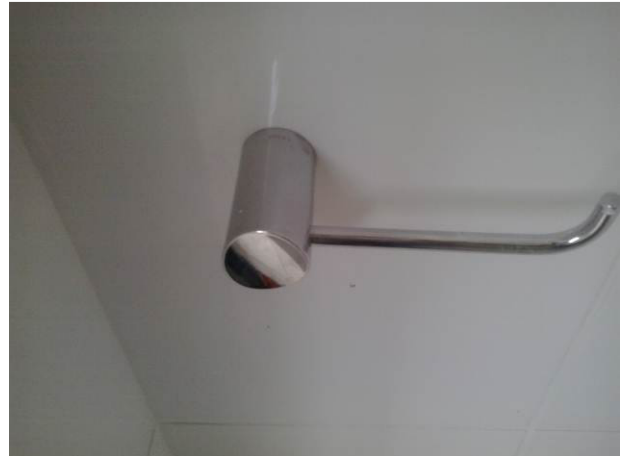
Figura 56C: Papeleira em metal cromado instalada em sanitário do primeiro pavimento

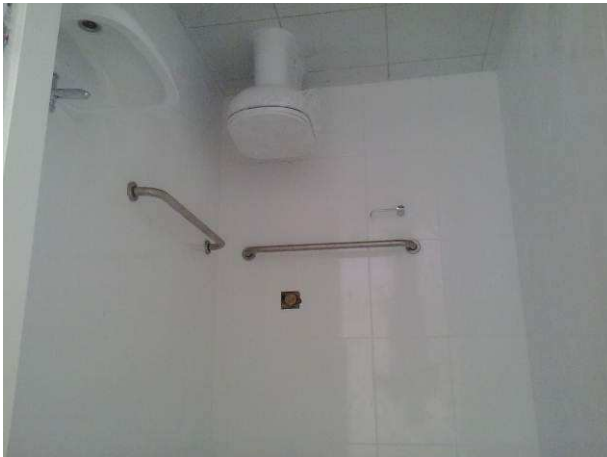
Figura 57C: barras de apoio para PNE, instaladas junto a bacia sanitária, no sanitário PNE do primeiro pavimento

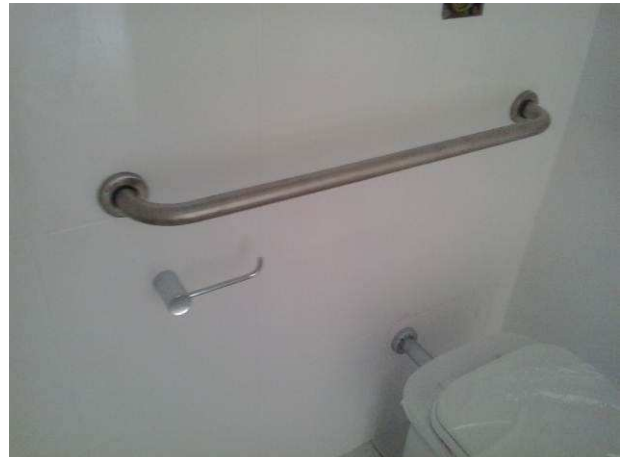
Figura 58C: detalhe da barra de apoio instalada junto a bacia sanitária

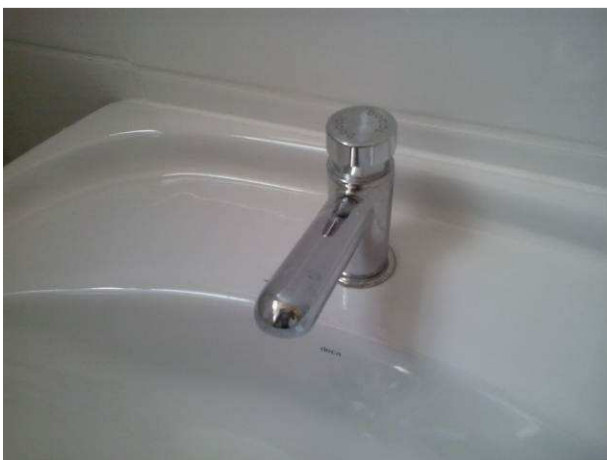
Figura 59C: Torneira de pressão cromada com fechamento automático, instalada em sanitário do primeiro pavimento

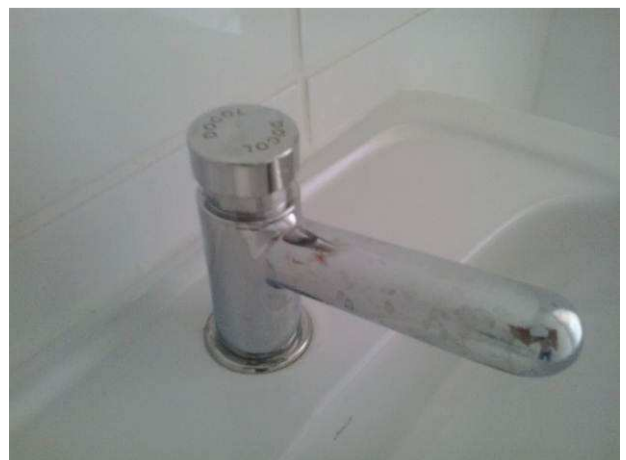
Figura 60C: Torneira de pressão cromada com fechamento automático, instalada em sanitário do primeiro pavimento

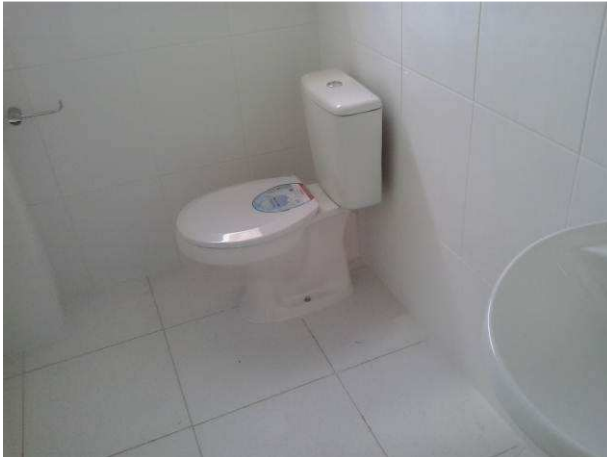
Figura 61C: bacia de louça sanitária c/ caixa acoplada instalada no banheiro do juiz auxiliar - 2º pavimento

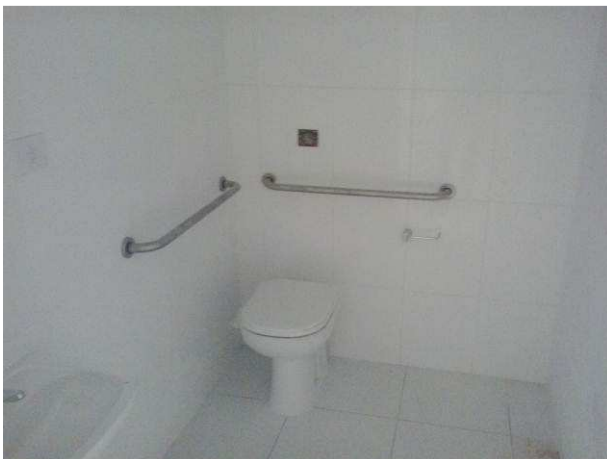
Figura 63C: Em detalhe, bacia de louça sanitária para PNE e barras de apoio instaladas no sanitário PNE do segundo pavimento

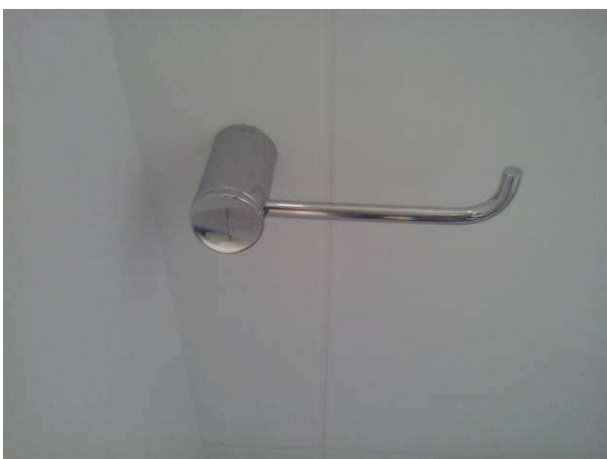
Figura 65C: papelreira em metal cromado instalado em sanitário do segundo pavimento

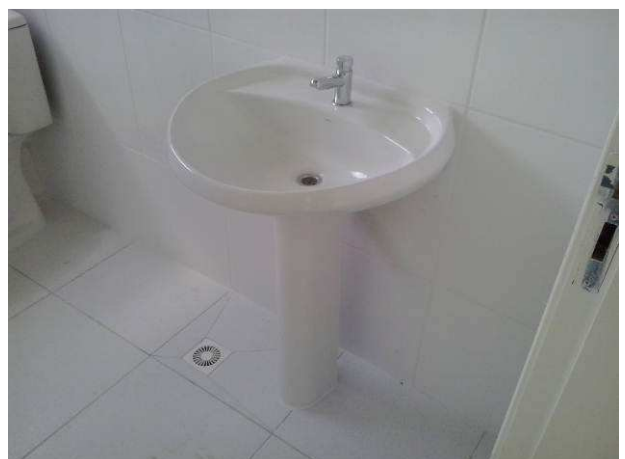
Figura 66C: Lavatório com coluna, linha Deca Ravena, instalado no sanitário do gabinete do juiz titular, 2º pavimento

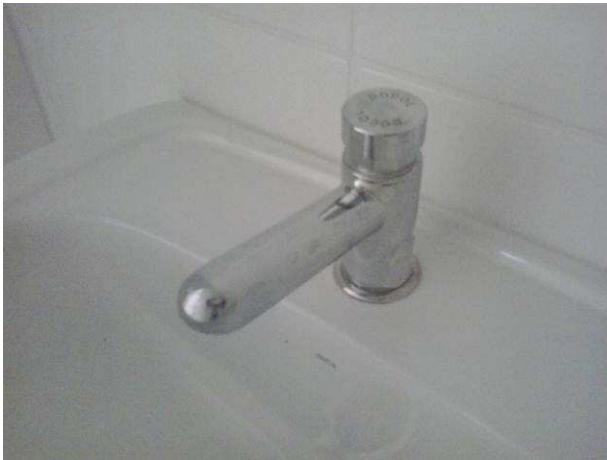
Figura 67C: Torneira de pressão, com desligamento automático, instalada em sanitário do segundo pavimento

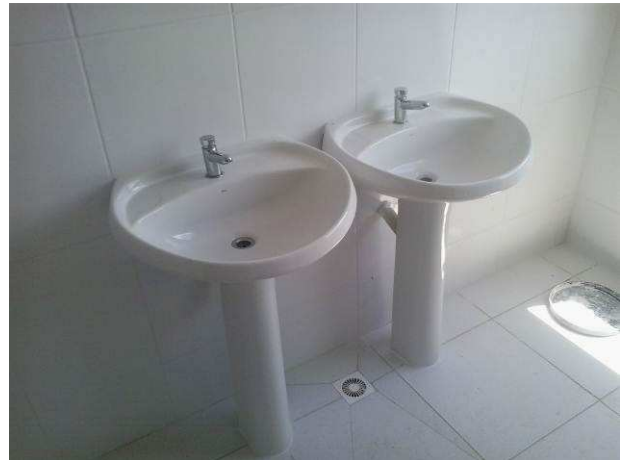
Figura 68C: Lavatórios com coluna, instalados em sanitário público do segundo pavimento

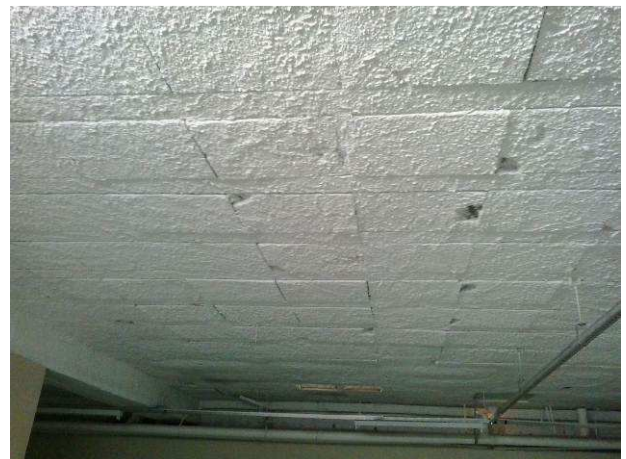
Figura 70C: Pintura do teto do subsolo

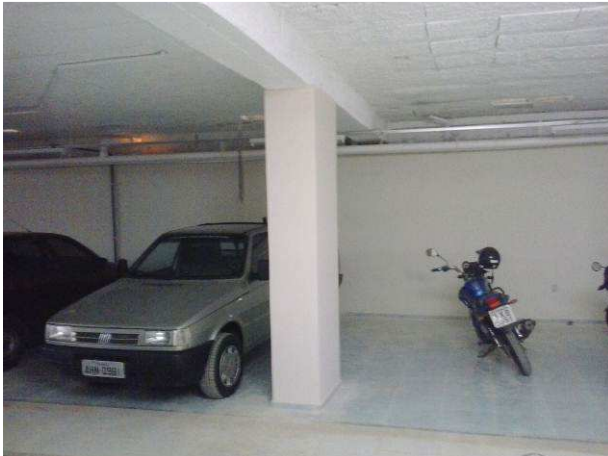
Figura 71C: Detalhe da pintura das paredes laterais do subsolo

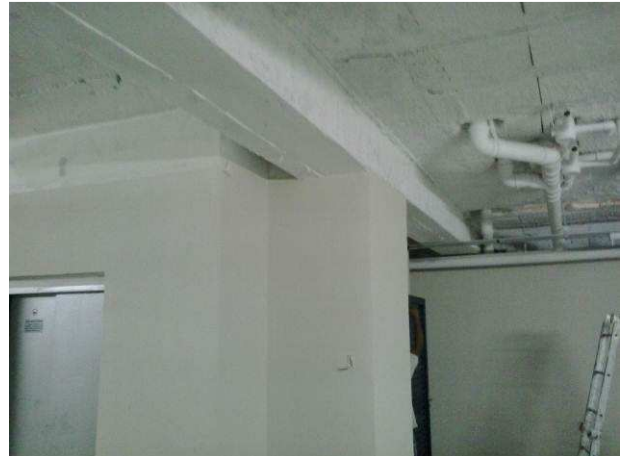
Figura 72C: Detalhe da pintura das paredes laterais do subsolo

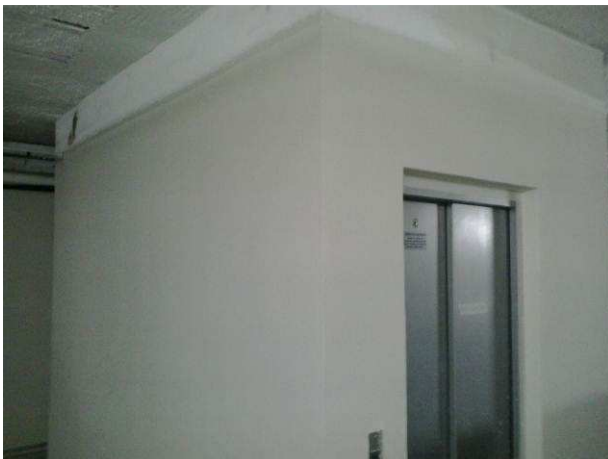
Figura 73C: Detalhe da pintura das paredes laterais do subsolo

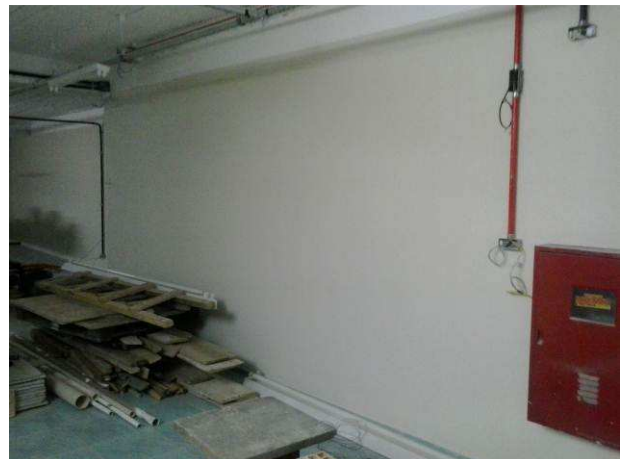
Figura 74C: Detalhe da pintura das paredes laterais do subsolo

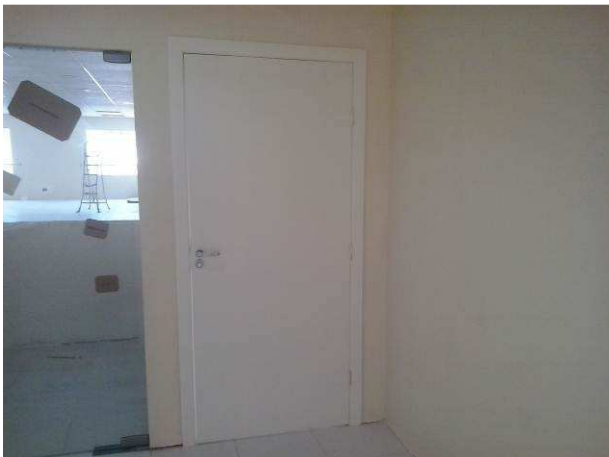
Figura 79C: Detalhe da pintura das portas de madeira do primeiro pavimento - acesso à sala de audiência principal

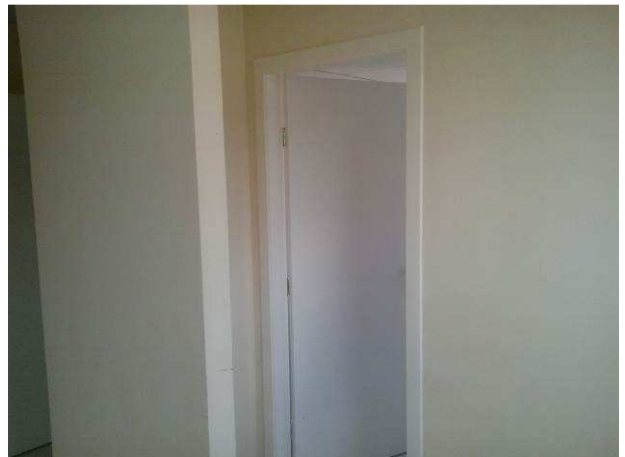
Figura 80C: Detalhe da pintura das portas de madeira do primeiro pavimento - sanitários públicos

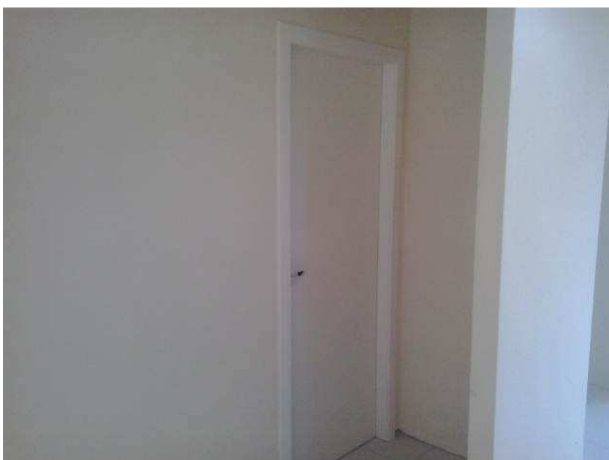
Figura 81C: Detalhe da pintura das portas de madeira do primeiro pavimento - sanitários públicos

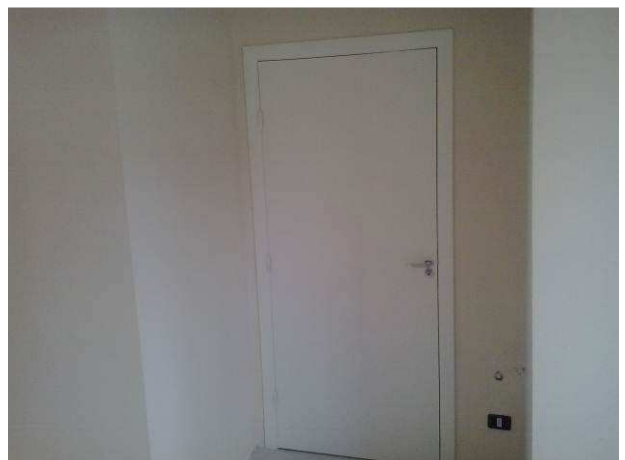
Figura 82C: Detalhe da pintura das portas de madeira do primeiro pavimento - sanitário PNE

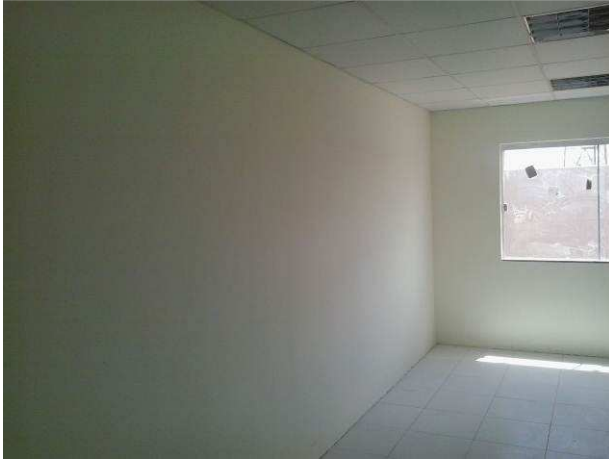
Figura 83C: Segunda demão de pintura das paredes do segundo pavimento - em detalhe, sala de audiência 2

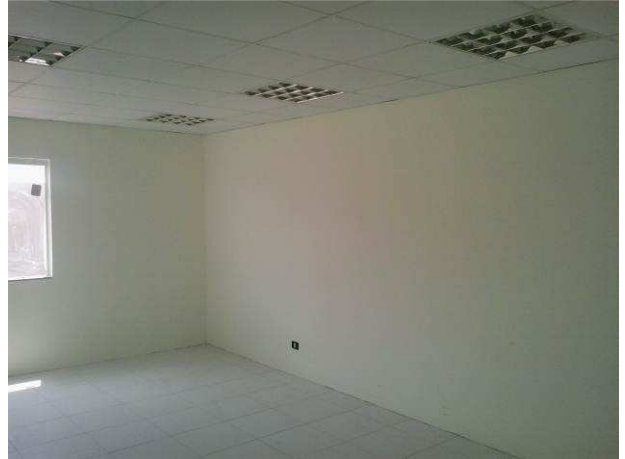
Figura 84C: Segunda demão de pintura das paredes do segundo pavimento - em detalhe, sala de audiência 2

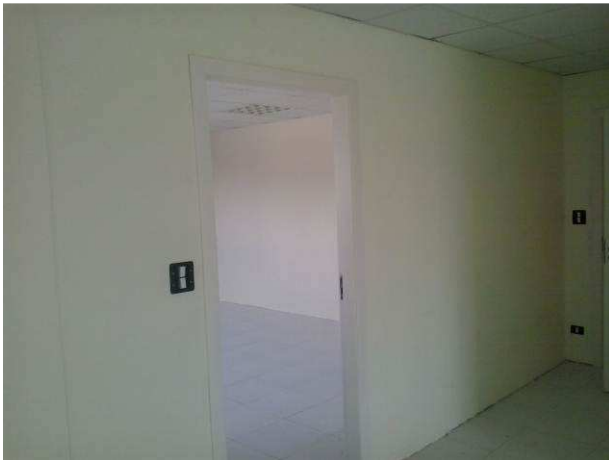
Figura 85C: Em detalhe, segunda demão de pintura das paredes do segundo pavimento e pintura completa de portas de madeira - corredor de acesso à sala dos assistentes

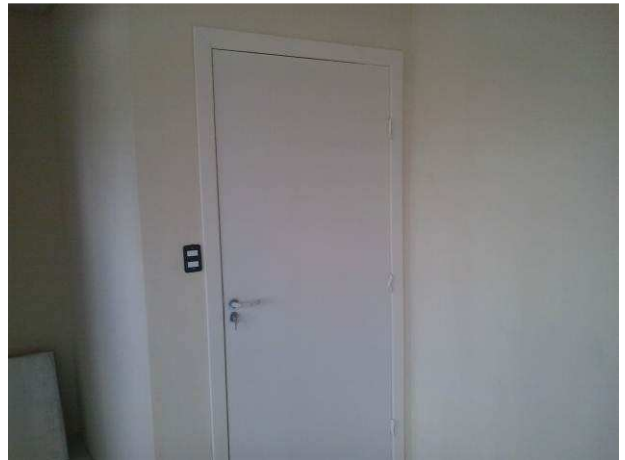
Figura 86C: Em detalhe, segunda demão de pintura nas paredes do segundo pavimento e pintura completa de portas de madeira - gabinete do juiz auxiliar

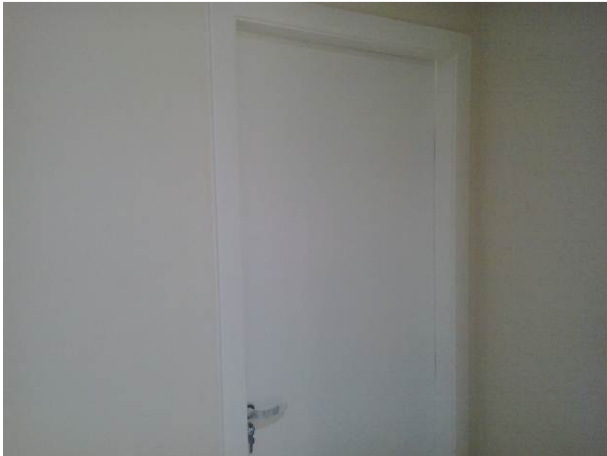
Figura 87C: Em detalhe, segunda demão de pintura nas paredes do segundo pavimento e pintura completa de portas de madeira - sala de conciliação

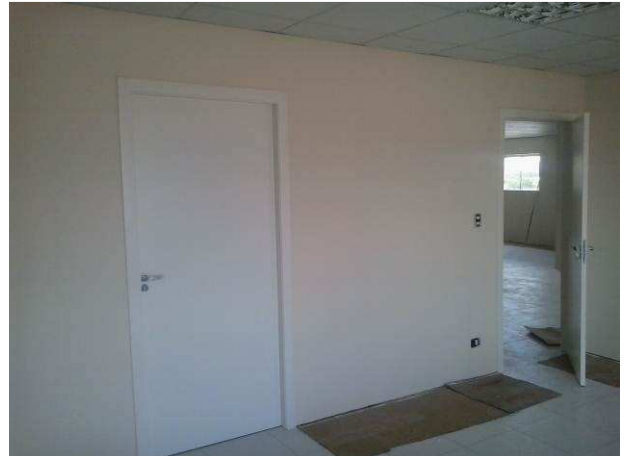
Figura 88C: Em detalhe, segunda demão de pintura nas paredes do segundo pavimento e pintura completa de portas de madeira - gabinete do juiz titular

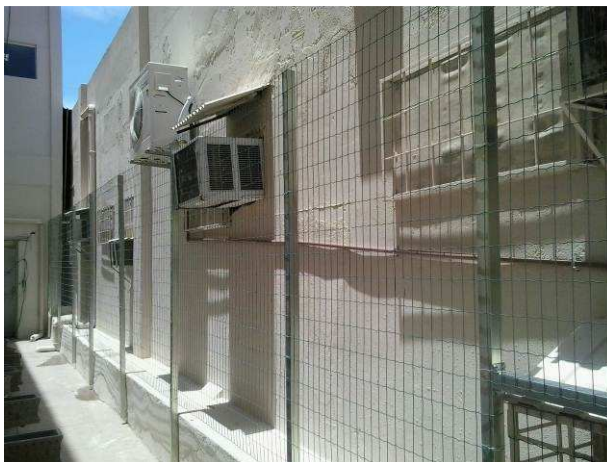
Figura 89C: Painel em tela soldada com revestimento em PVC instalado junto à divisa, no corredor lateral esquerdo do imóvel

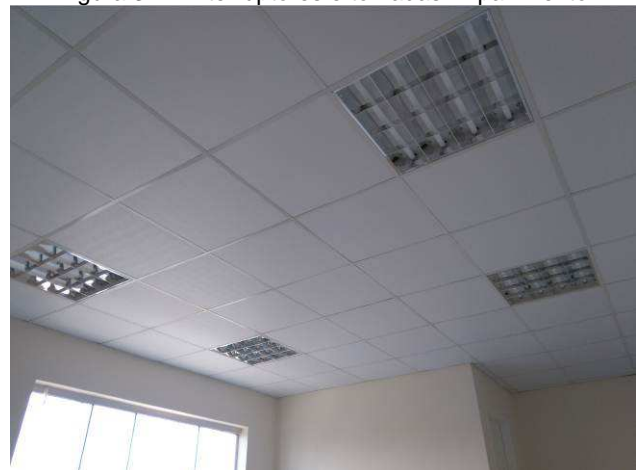
Figura 36E: luminárias 4x16 e 2x20 2º pavimento

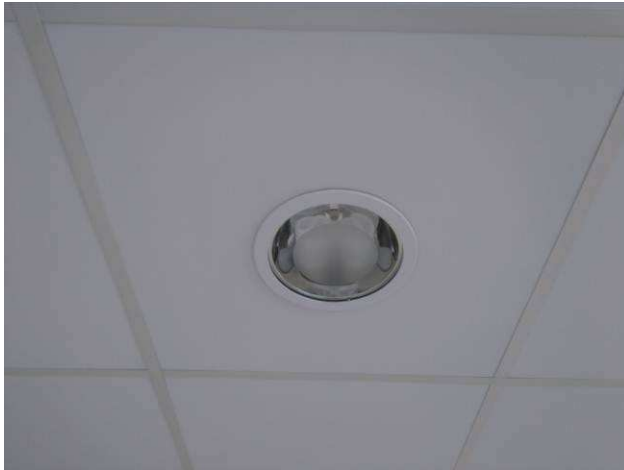
Figura 37E: luminárias 4x16 e 2x20 2º pavimento

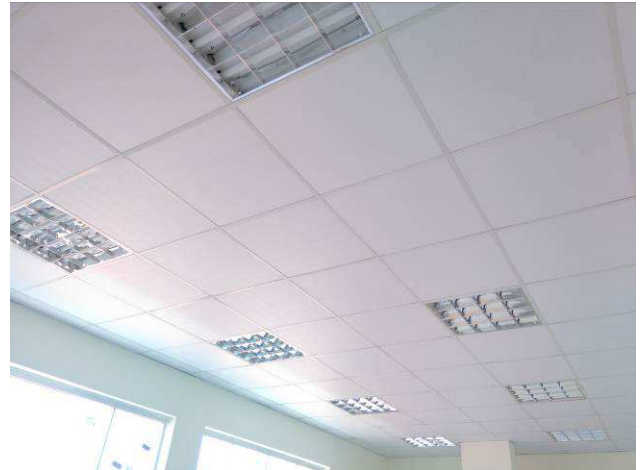
Figura 38E: luminárias 4x16 e 2x20 2º pavimento

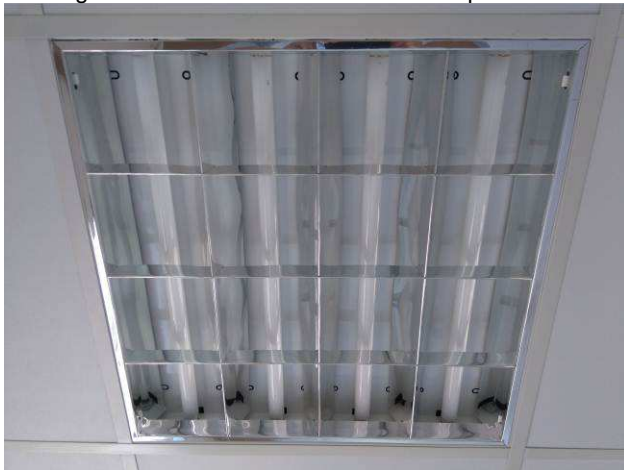
Figura 39E: luminárias 4x16 e 2x20 2º pavimento

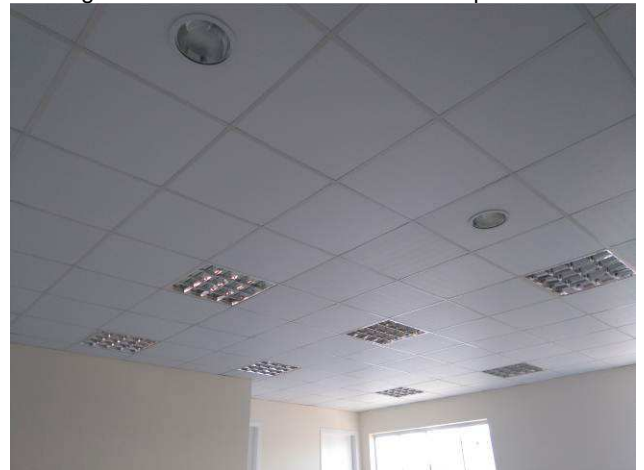
Figura 40E: luminárias 4x16 e 2x20 2º pavimento

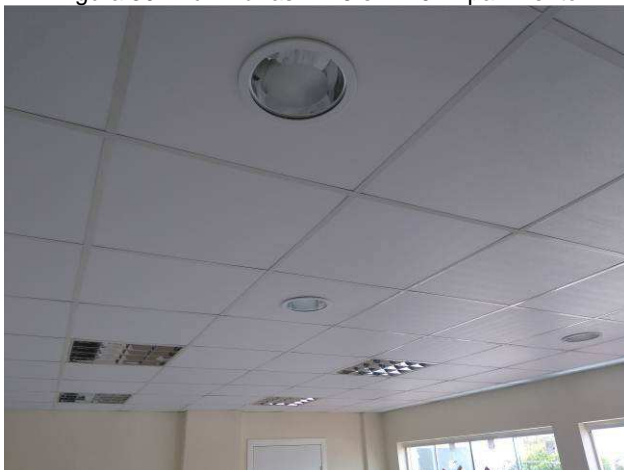
Figura 41E: luminárias 4x16 e 2x20 1º pavimento

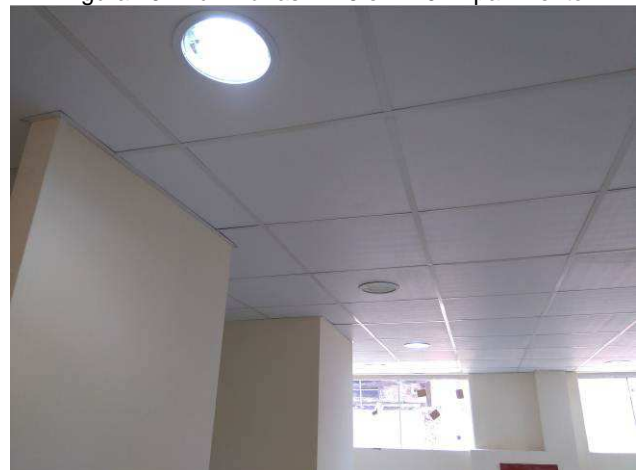
Figura 42E: luminárias 4x16 e 2x20 1º pavimento

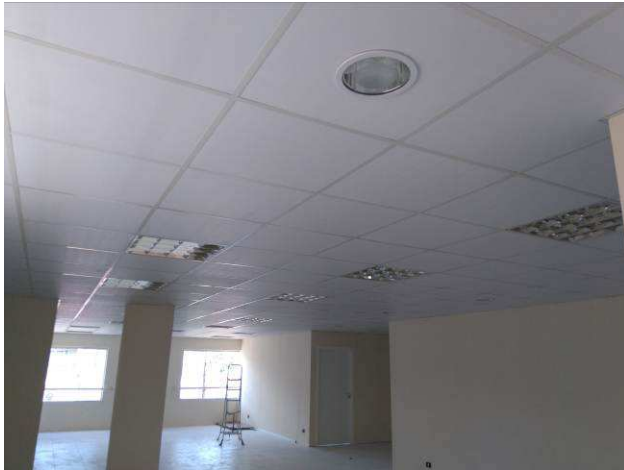
Figura 43E: luminárias 4x16 e 2x20 1º pavimento
