RELATÓRIO FOTOGRÁFICO – 8ª MEDIÇÃO

OBRA: **EXECUÇÃO DE REFORMA NO FÓRUM TRABALHISTA DE CORNÉLIO PROCÓPIO - IMÓVEL LOCADO.**

CONTRATADA: **NS ENGENHARIA E CONSTRUÇÕES LTDA - EPP.**

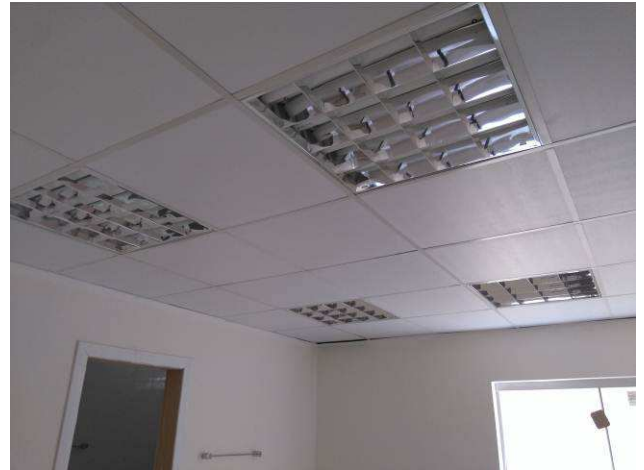
Figura 44E: luminárias 4x16 e 2x20 1º pavimento

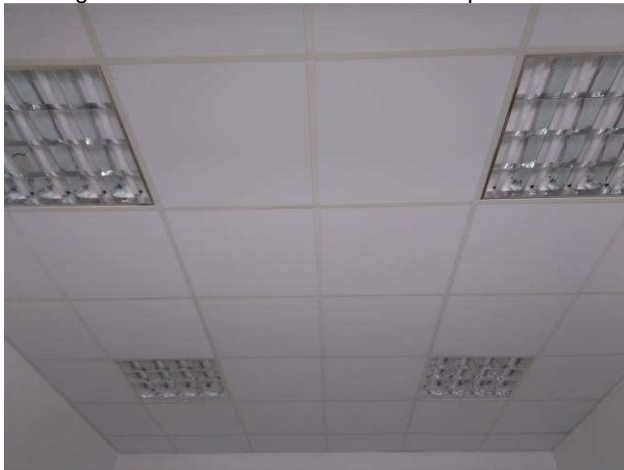
Figura 45E: luminárias 4x16 e 2x20 pavimento térreo

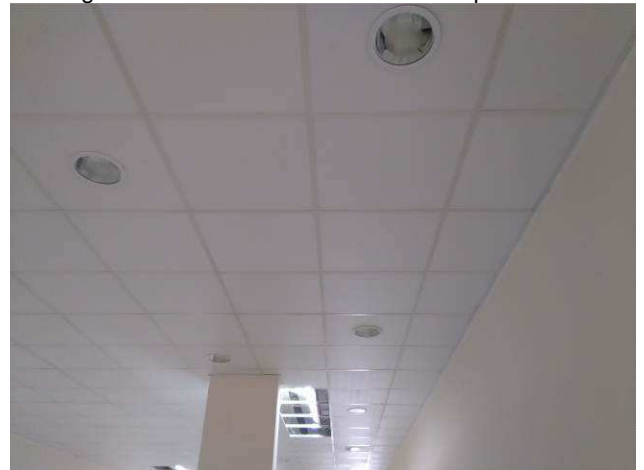
Figura 46E: luminárias 4x16 e 2x20 pavimento térreo

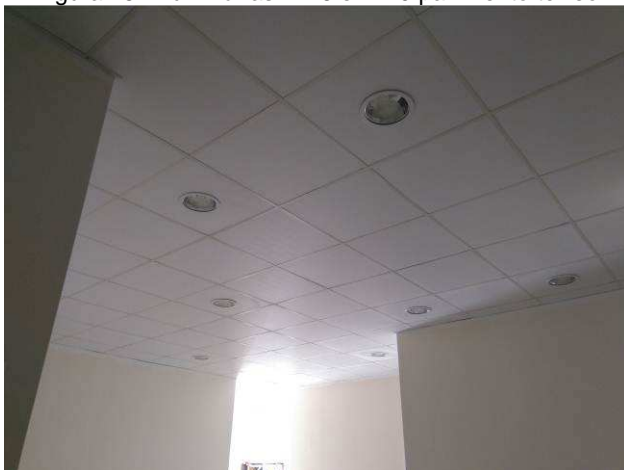
Figura 47E: luminárias 4x16 e 2x20 pavimento térreo

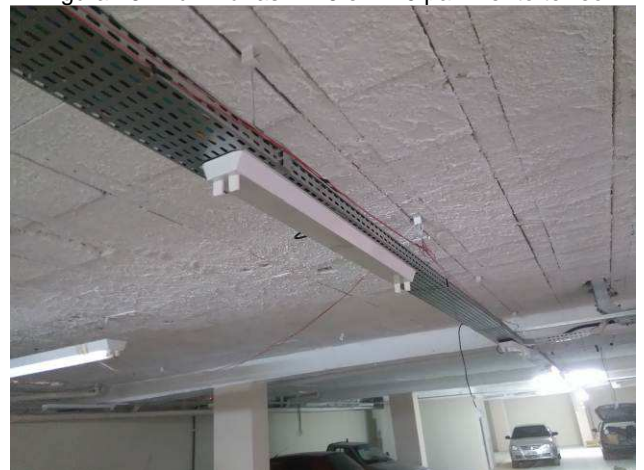
Figura 48E: luminárias 1x32 e 2x32 pavimento subsolo

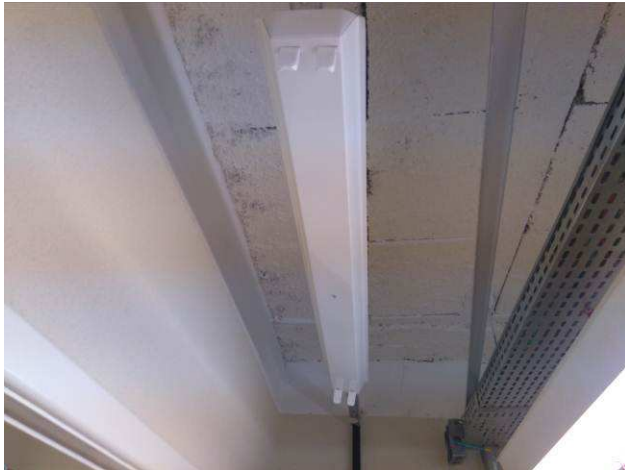
Figura 49E: luminárias 1x32 e 2x32 pavimento subsolo

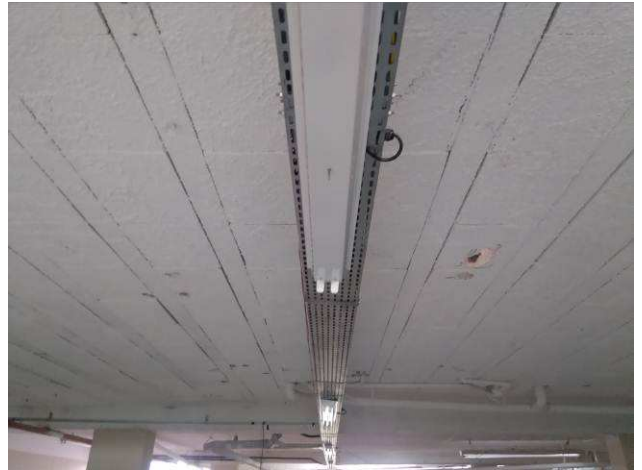
Figura 50E: luminárias 1x32 e 2x32 pavimento subsolo

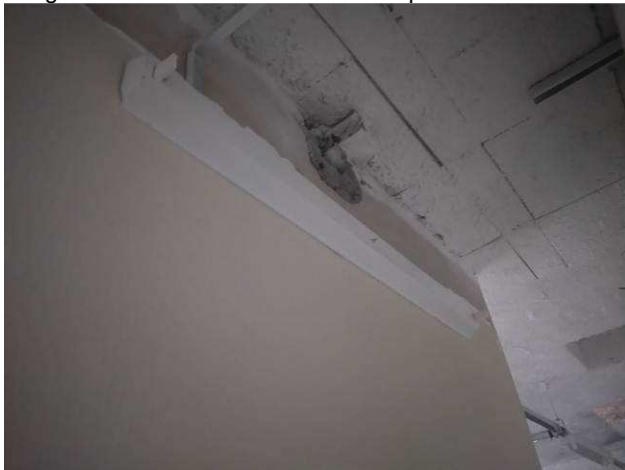
Figura 51E: luminárias 1x32 e 2x32 pavimento subsolo

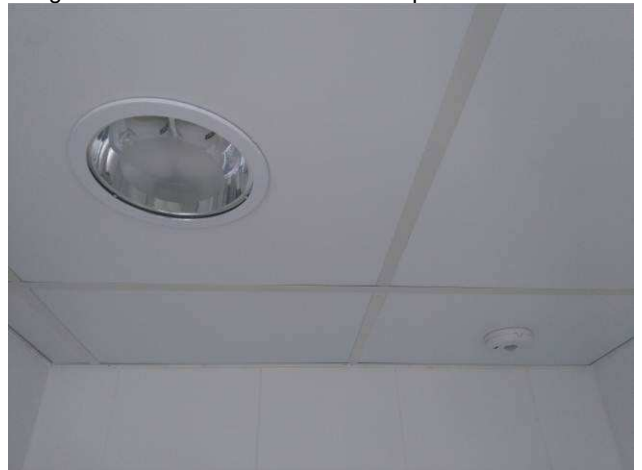
Figura 52E: sensores de presença

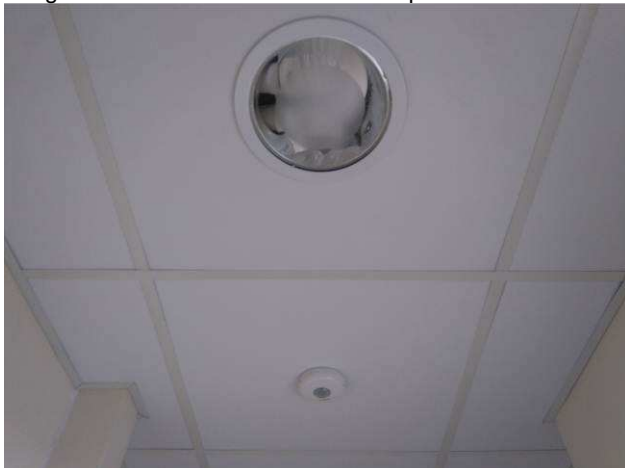
Figura 53E: sensores de presença

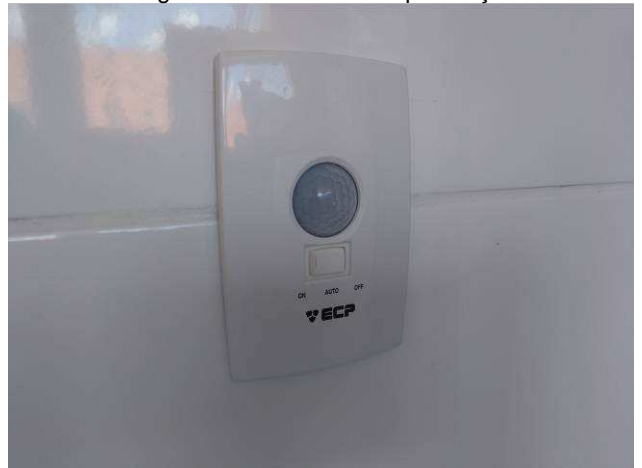
Figura 54E: sensores de presença

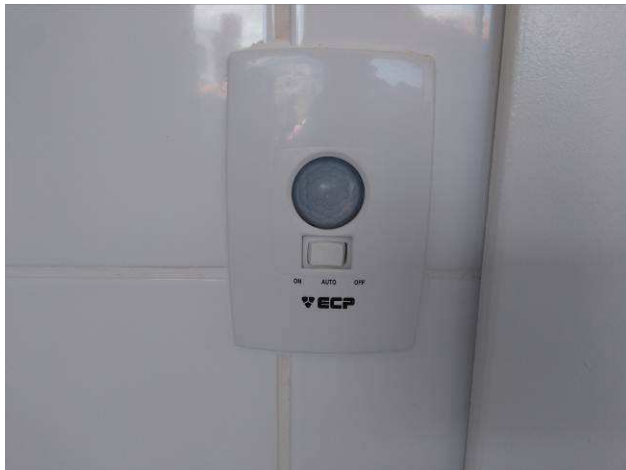
Figura 55E: sensores de presença

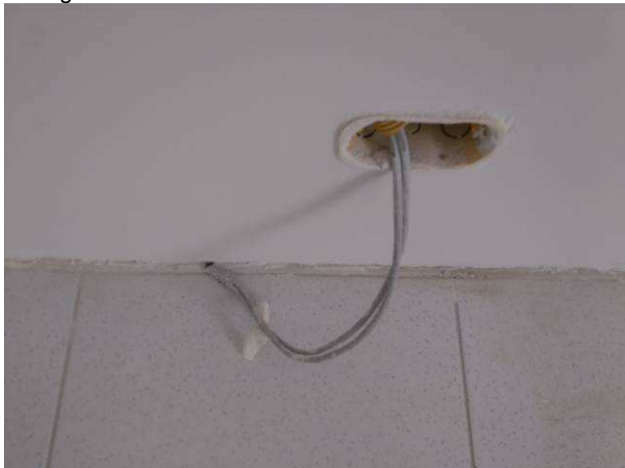
Figura 63E: cabeamento UTP e infraestrutura térreo

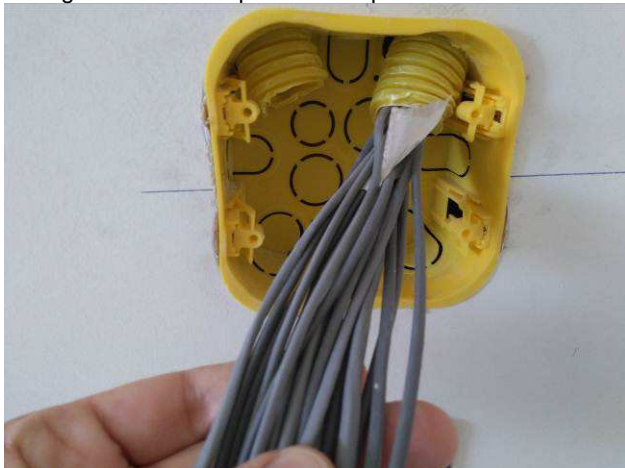
Figura 69E: cabeamento para alarme patrimonial

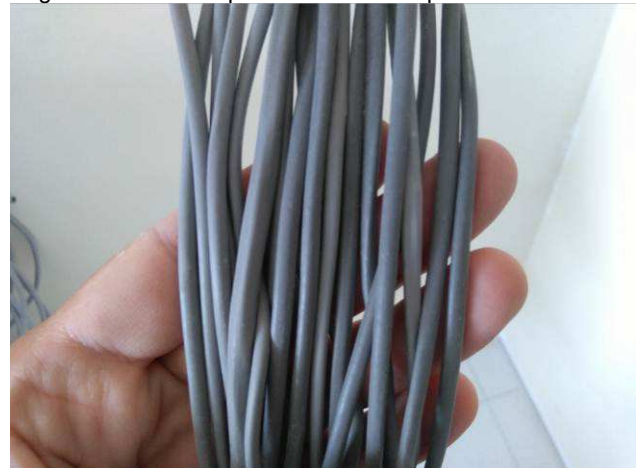
Figura 70E: cabeamento para alarme patrimonial

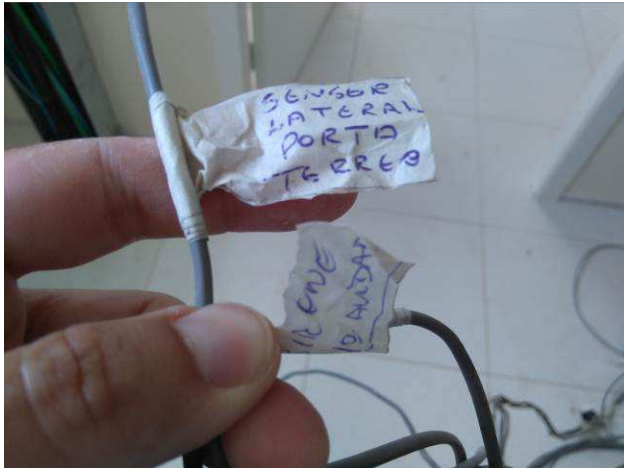
Figura 73E: cabeamento para alarme patrimonial

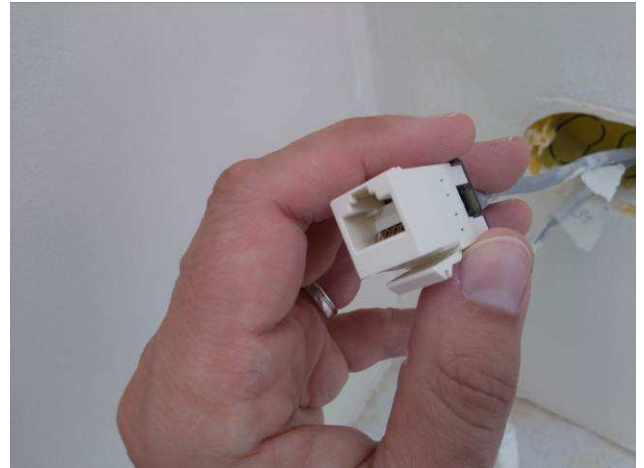
Figura 74E: conectores cat6 AMP - 2º pavimento

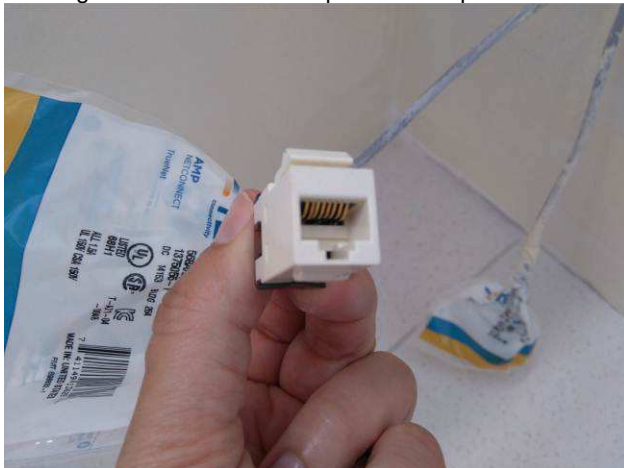
Figura 75E: conectores cat6 AMP - 1º pavimento

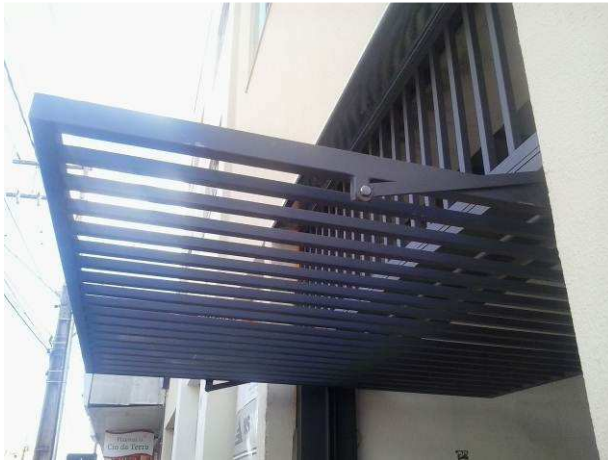
Figura 91C: Portão de ferro basculante instalado no acesso ao subsolo

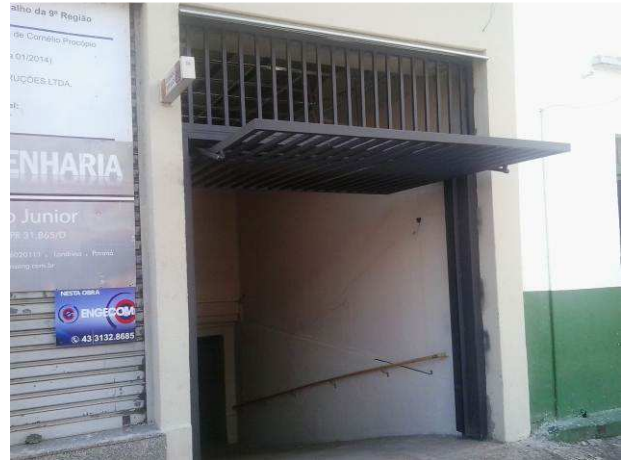
Figura 92C: Detalhe do portão de ferro basculante, instalado no acesso ao subsolo
