## **RELATÓRIO FOTOGRÁFICO – 2ª MEDIÇÃO**

**OBRA: EXECUÇÃO DE FINALIZAÇÃO DA REFORMA DA VARA DO TRABALHO DE WENCESLAU BRAZ.**

**CONTRATADA: VENTO NORDESTE CONSTRUÇÕES E EMPREENDIMENTOS EIRELI- EPP.**

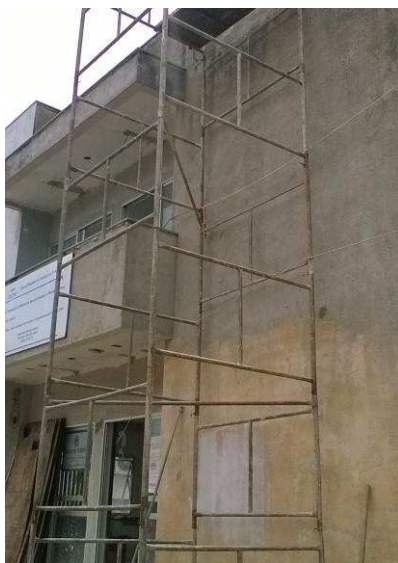
Figura 01C: Andaime utilizado para execução de revestimentos argamassados.

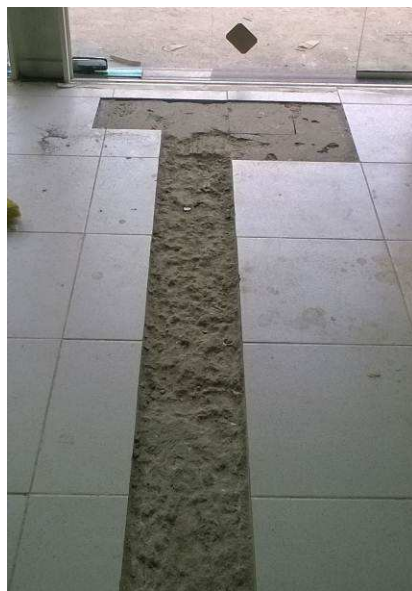
Figura 03C: Remoção de piso cerâmico para instalação de piso podotátil no Hall Público.

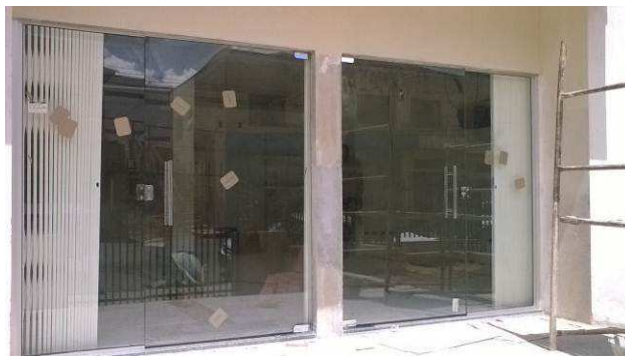
Figura 13C: Instaladas 2 portas PJ1A de vidro temperado incolor (10mm) no acesso principal do edifício.

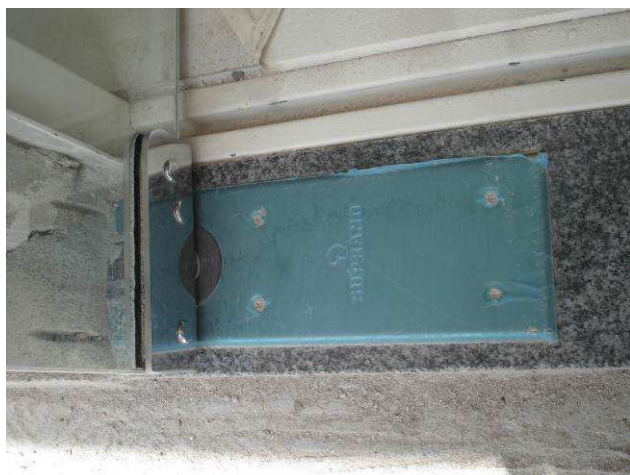
Figura 14C: Mola hidráulica (marca Soprano) utilizada na instalação das portas descritas na figura anterior.

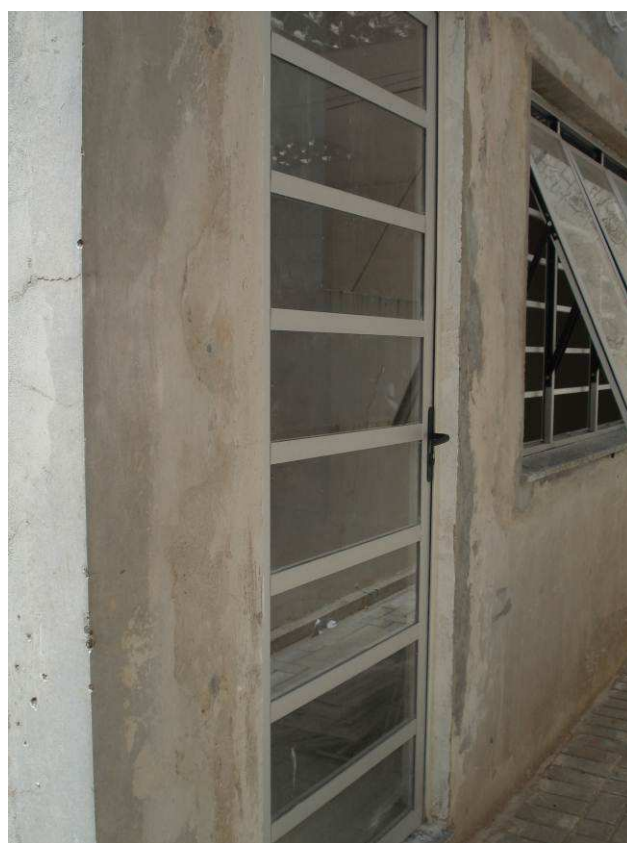
Figura 17C: Porta P04 com ajustes na vedação e alinhamento executados.

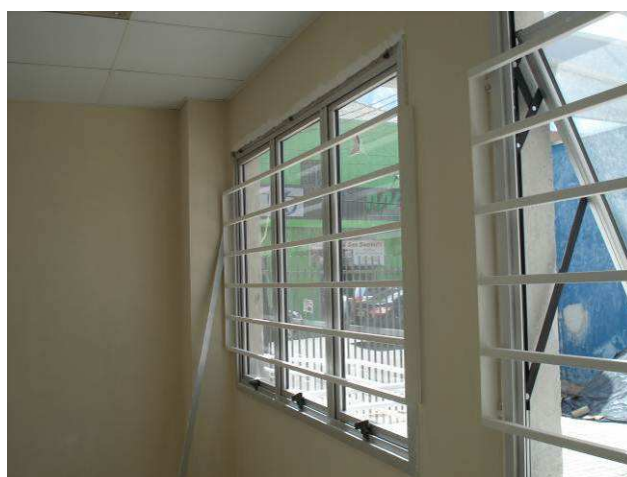
Figura 19C: Gradil em ferro tubular instalado junto às janelas da Reserva PAB.

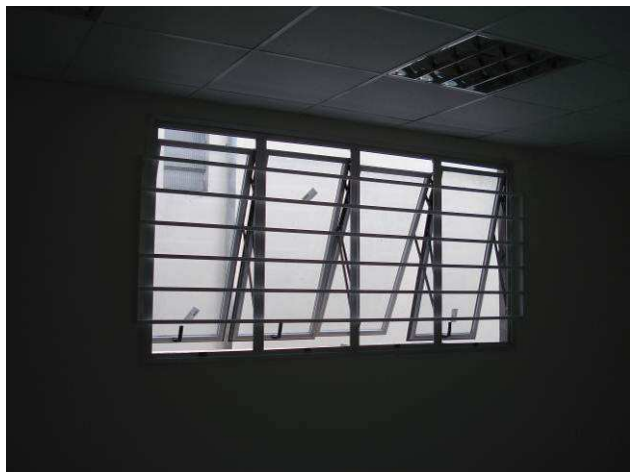
Figura 20C: Gradil em ferro tubular instalado junto à janela do gabinete I.

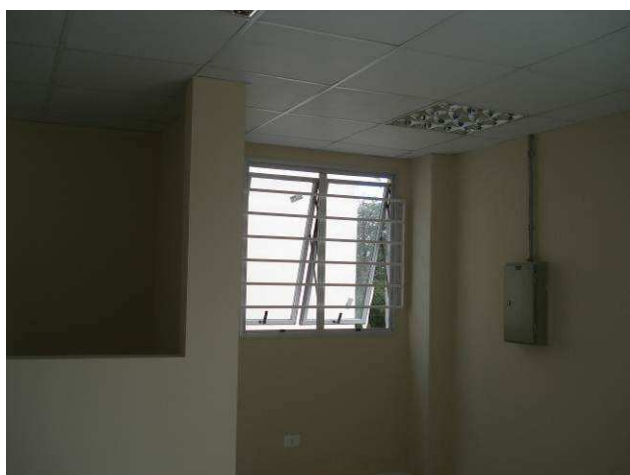
Figura 22C: Gradil em ferro tubular instalado junto à janela da sala de espera do pavimento superior.

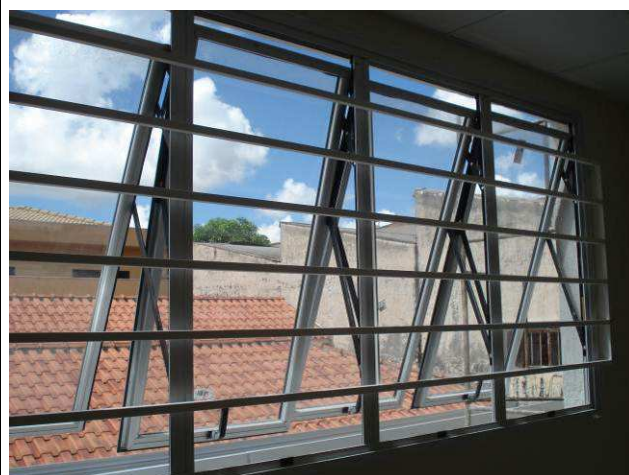
Figura 23C: Gradil em ferro tubular instalado junto à janela da sala de assistentes de juízes.

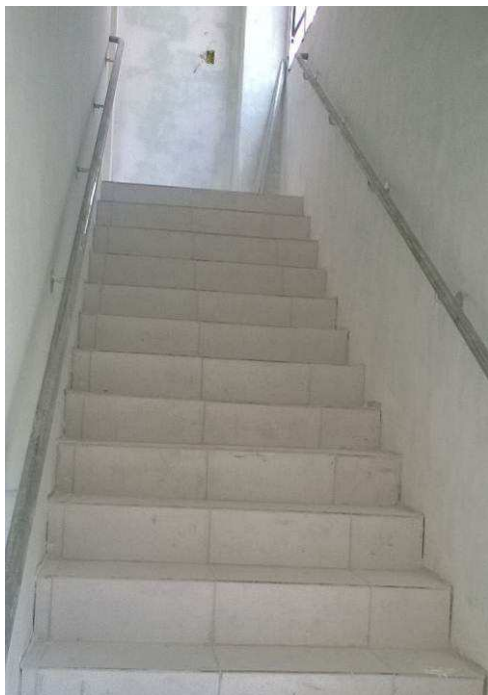
Figura 24C: Corrimão em aço galvanizado instalado nas laterais da escada em alvenaria.

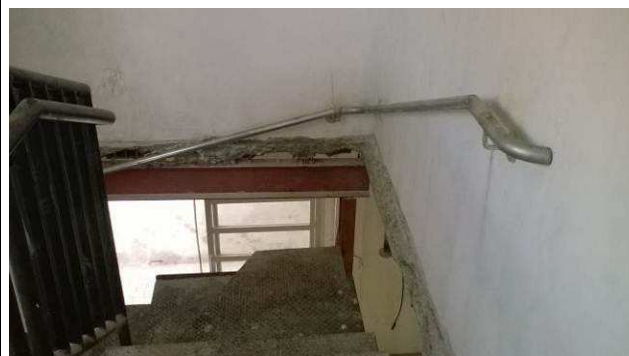
Figura 25C: Corrimão em aço galvanizado instalado junto em trecho remanescente da escada metálica.

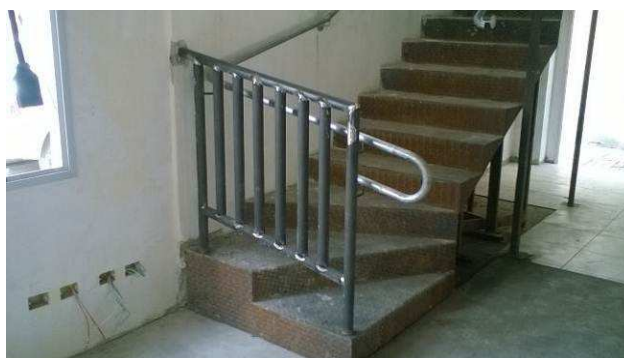
Figura 26C: Guarda corpo instalado em patamar da escada metálica.

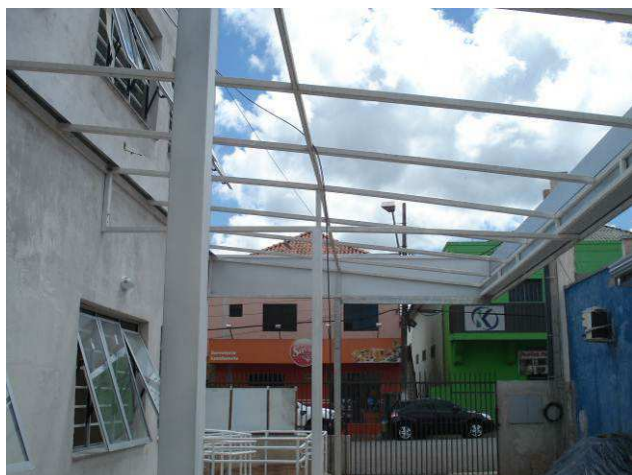
Figura 27C: Adequação na estrutura da cobertura do estacionamento coletivo executada para instalação de calhas.

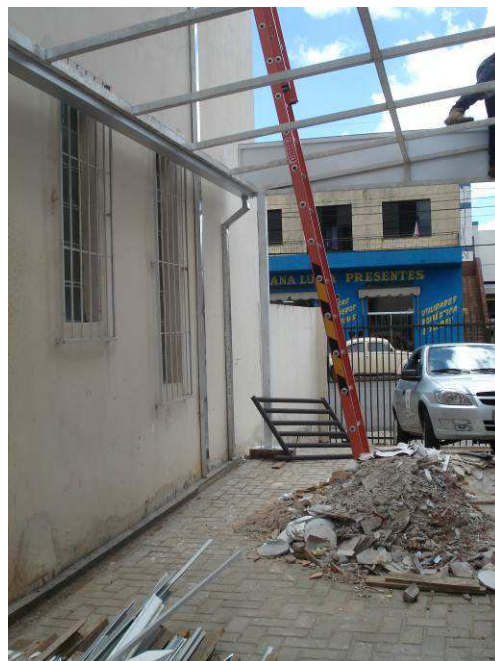
Figura 28C: Adequação na estrutura da cobertura da vaga privativa de juiz executada para instalação de calhas.

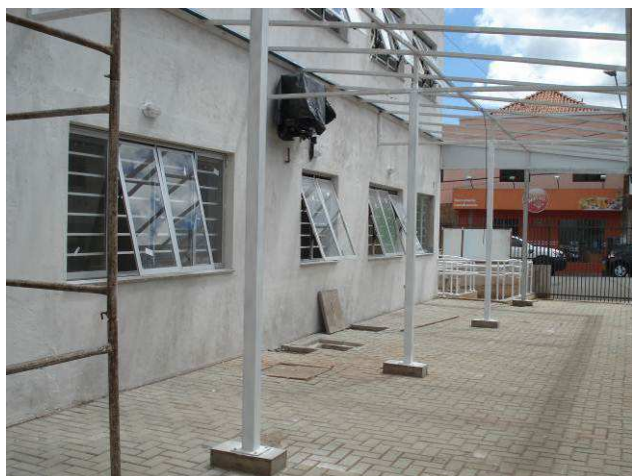
Figura 29C: Pilares metálicos instalados sob a cobertura do estacionamento coletivo.

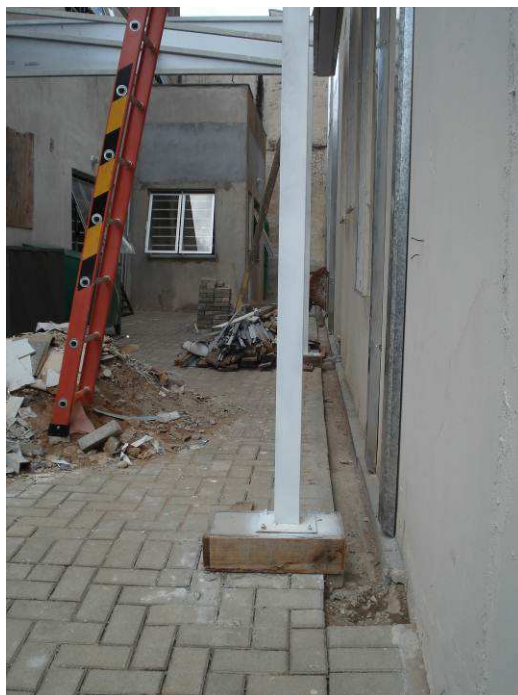
Figura 30C: Pilares metálicos instalados sob a cobertura da vaga privativa de juiz.

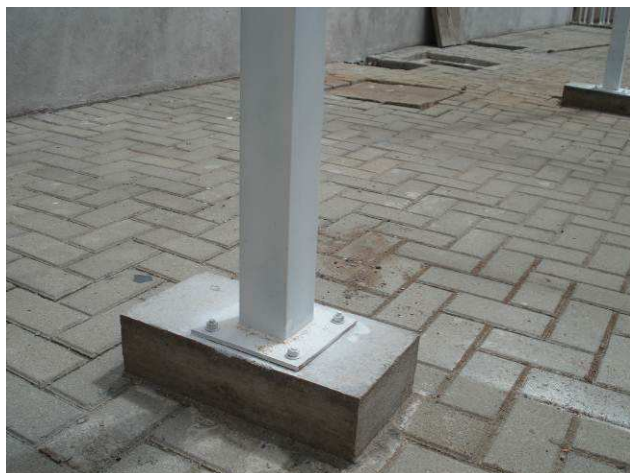
Figura 31C: Detalhe de pilar soldado em placa de aço. Placa parafusada a bloco de concreto.

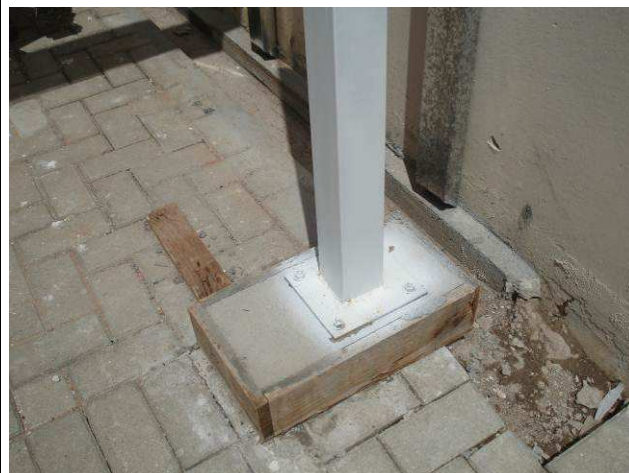
Figura 32C: Blocos de concreto em dimensão 20x40x30 executados sob a cobertura do estacionamento lateral esquerdo.

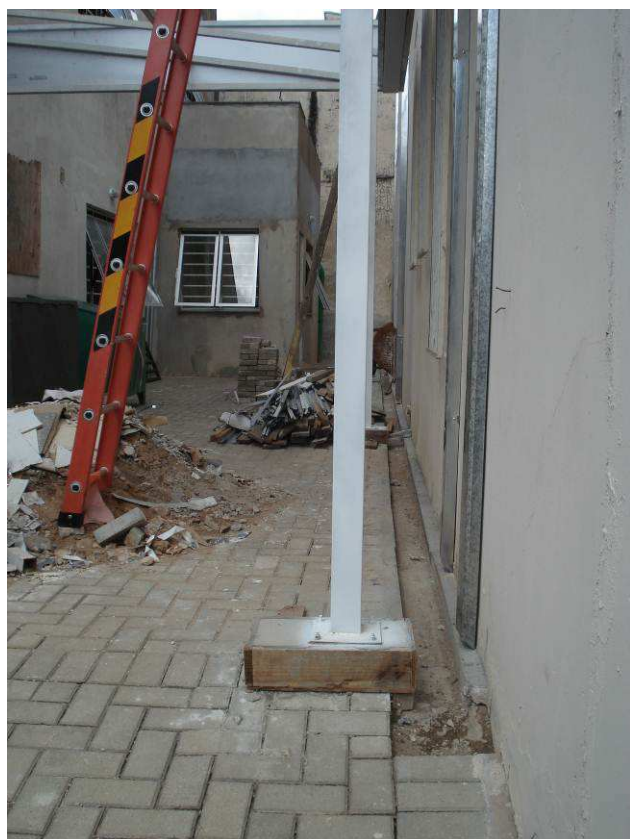
Figura 33C: Blocos de concreto em dimensão 20x40x30 executados sob a cobertura da vaga privativa de juiz.

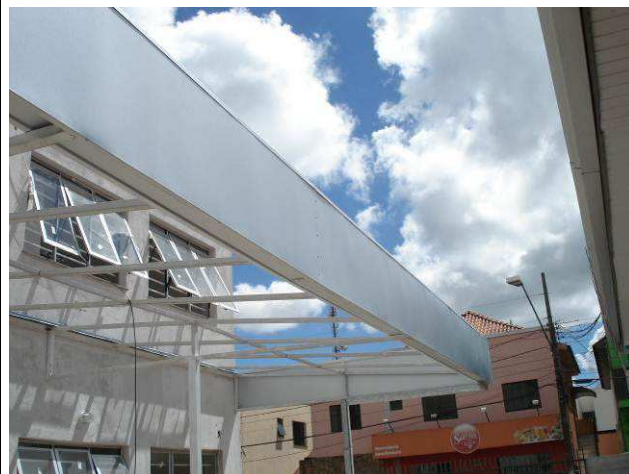
Figura 34C: Testeiras em chapa galvanizada instaladas na cobertura do estacionamento lateral esquerdo.

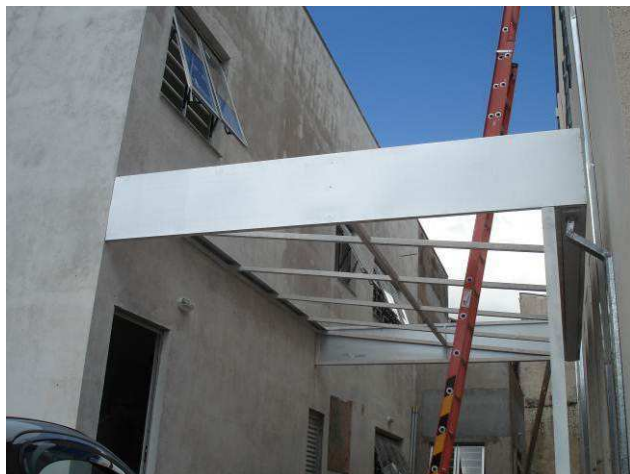
Figura 35C: Testeiras em chapa galvanizada instaladas na cobertura da vaga privativa de juiz.

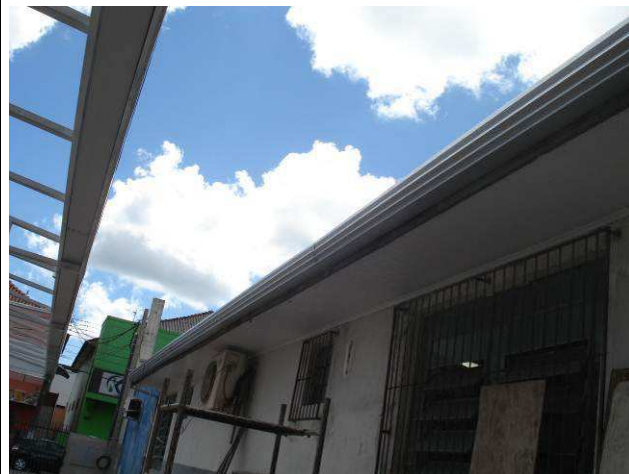
Figura 36C: Adequações executadas nas calhas do imóvel vizinho (lateral esquerda).

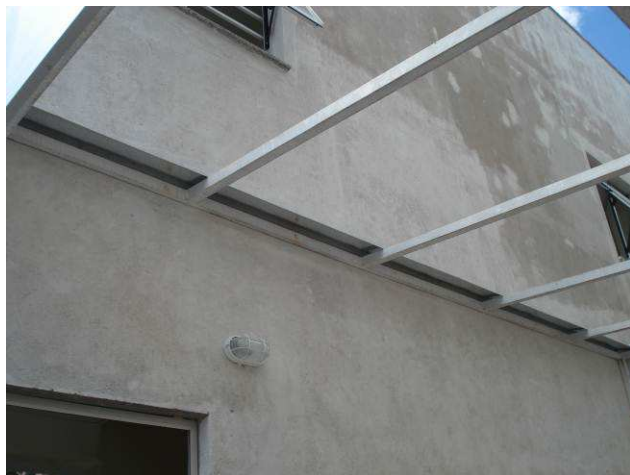
Figura 37C: Rufo instalado na junção da cobertura do estacionamento coletivo com a edificação.

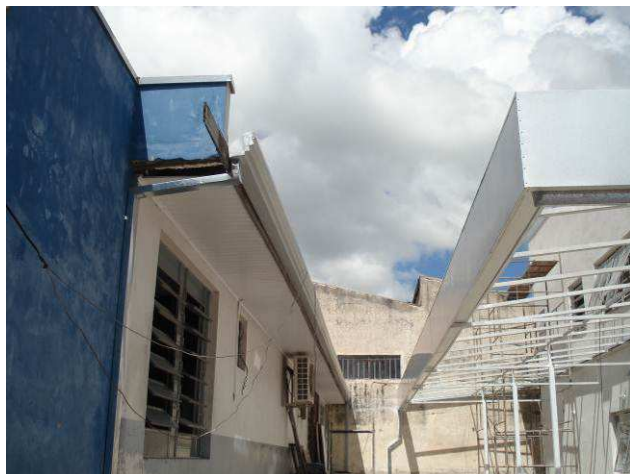
Figura 39C: Calhas e condutores instalados no imóvel vizinho (lateral esquerda).

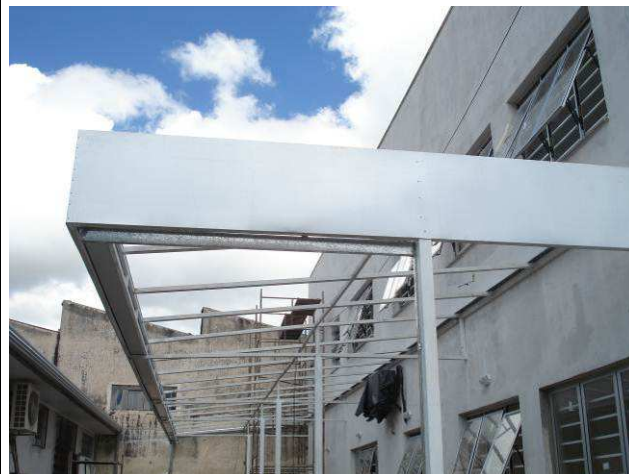
Figura 40C: Calhas (embutidas na testeira) e condutor instalados na cobertura do estacionamento lateral esquerdo.

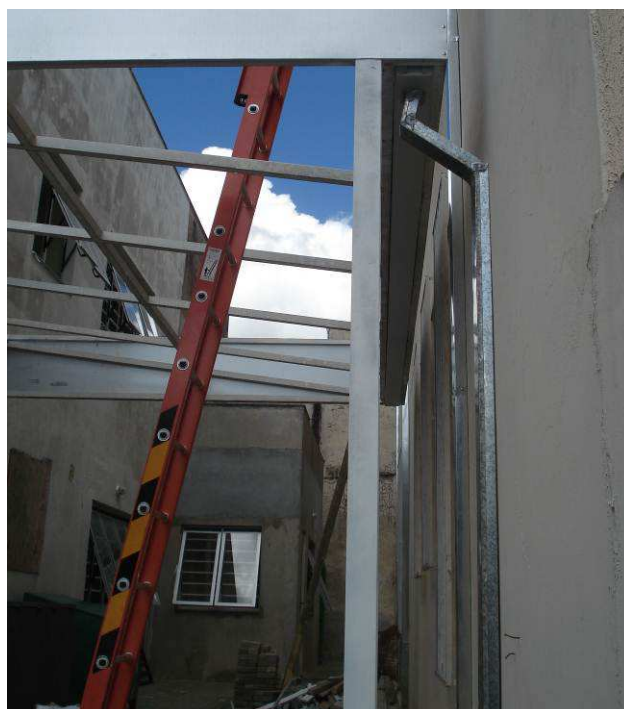
Figura 41C: Calhas e condutor instalados na cobertura da vaga privativa de juiz.

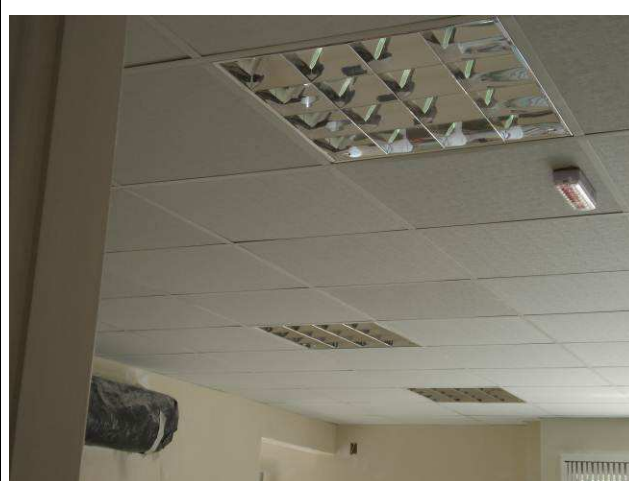
Figura 43C: Forro em placa de gesso acartonado removível (0,625x0,625 m) instalado Hall Público.

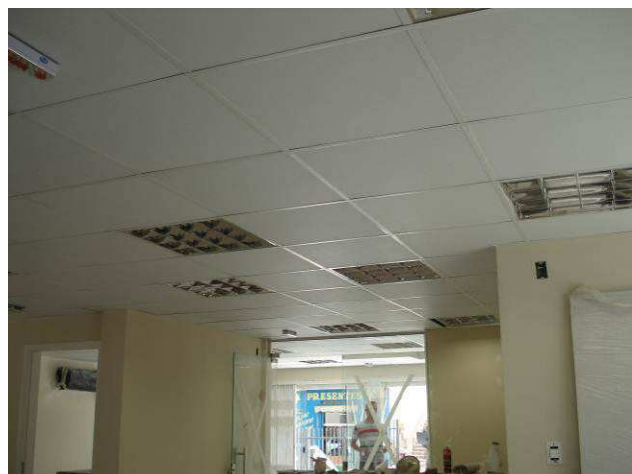
Figura 44C: Forro em placa de gesso acartonado removível (0,625x0,625 m) instalado na área da Secretaria.

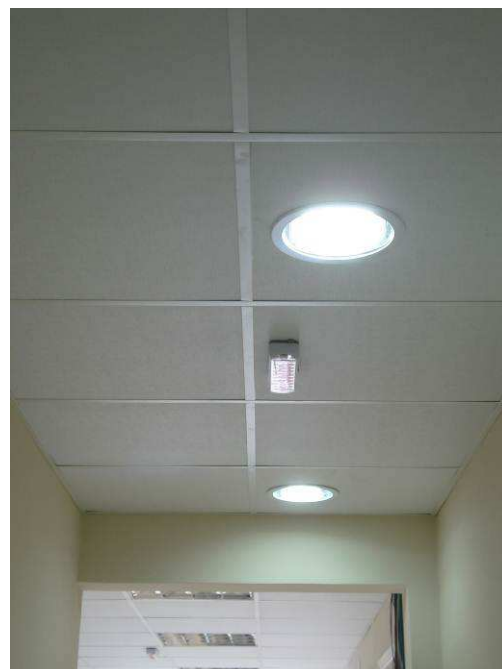
Figura 45C: Forro em placa de gesso acartonado removível (0,625x0,625 m) instalado no corredor do pavimento superior.

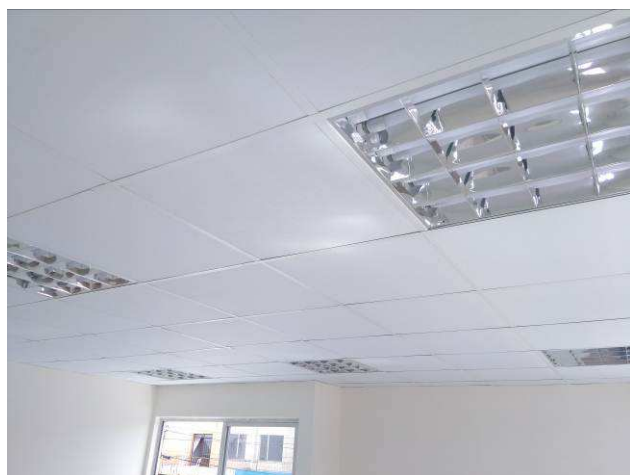
Figura 46C: Forro em placa de gesso acartonado removível (0,625x0,625 m) instalado na sala de audiências II (pav. superior).

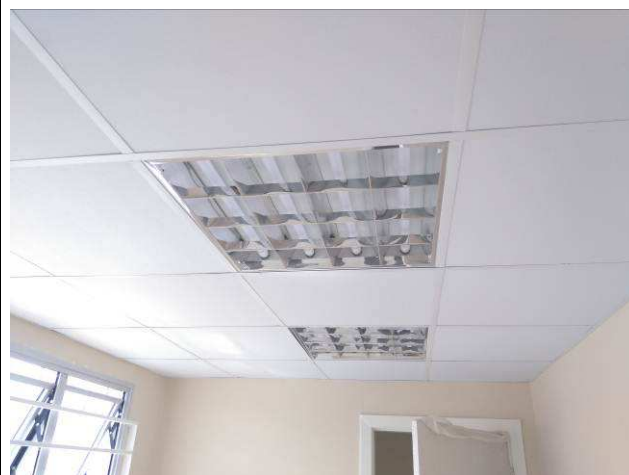
Figura 47C: Forro em placa de gesso acartonado removível (0,625x0,625 m) instalado na sala de assistentes de juiz (pav. superior).

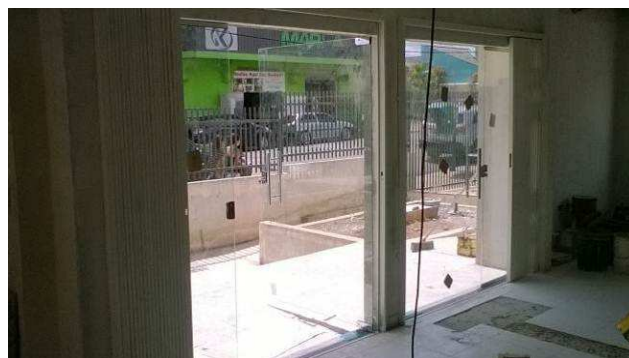
Figura 48C: Requadro de vão (emboço paulista) executado nos vãos das janelas PJ1A na entrada do edifício (térreo).

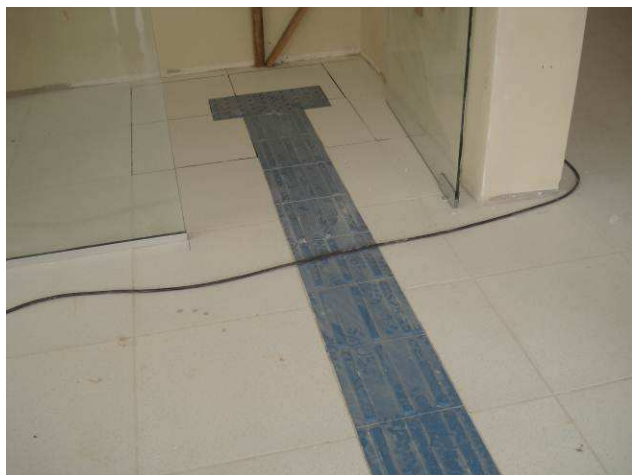
Figura 49C: Placas de piso podotátil em porcelanato (e=2mm), marca Eliane, instaladas no trajeto de acesso ao balcão de atendimento.

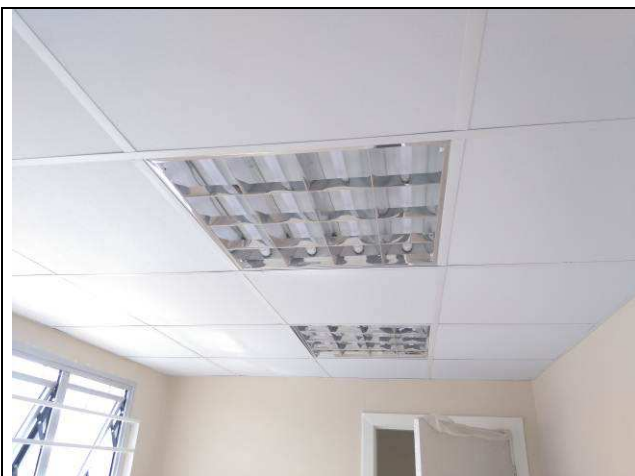
Figura 13E: iluminação interna - luminárias 4x10 LED; blocos de emergência

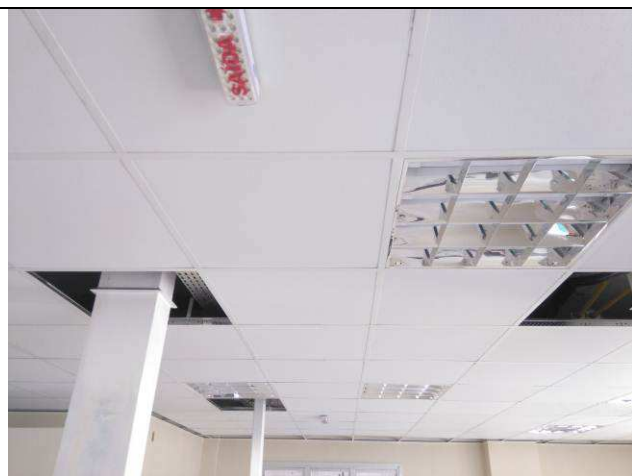
Figura 14E: iluminação interna - luminárias 4x10 LED; blocos de emergência

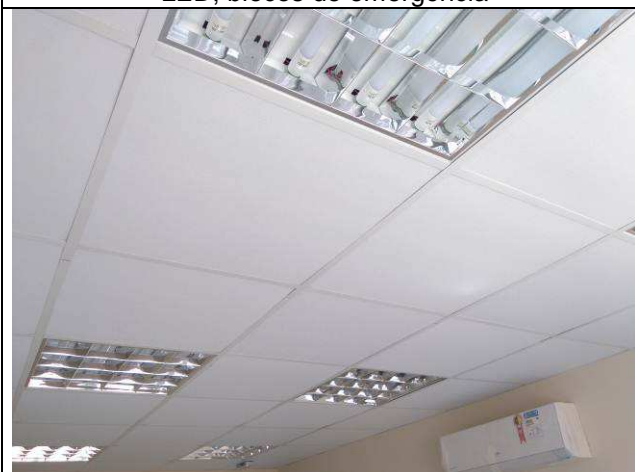
Figura 15E: iluminação interna - luminárias 4x10 LED; blocos de emergência

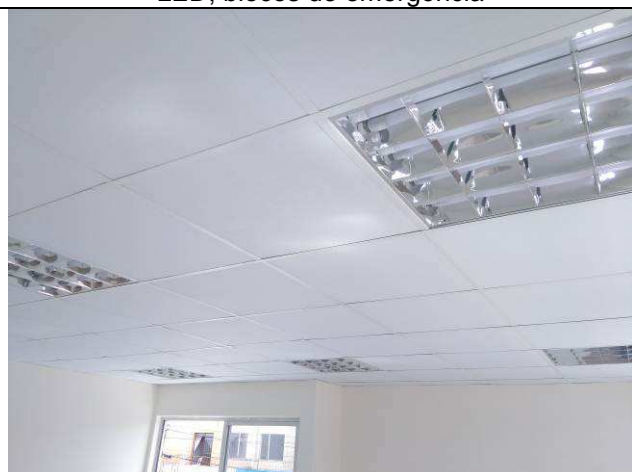
Figura 16E: iluminação interna - luminárias 4x10 LED; blocos de emergência

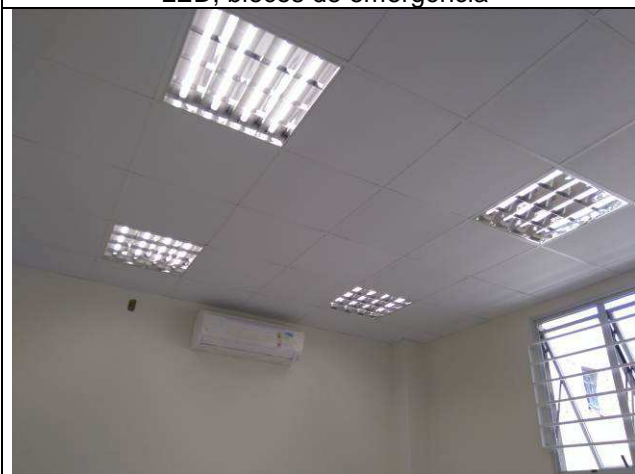
Figura 17E: iluminação interna - luminárias 4x10 LED; blocos de emergência

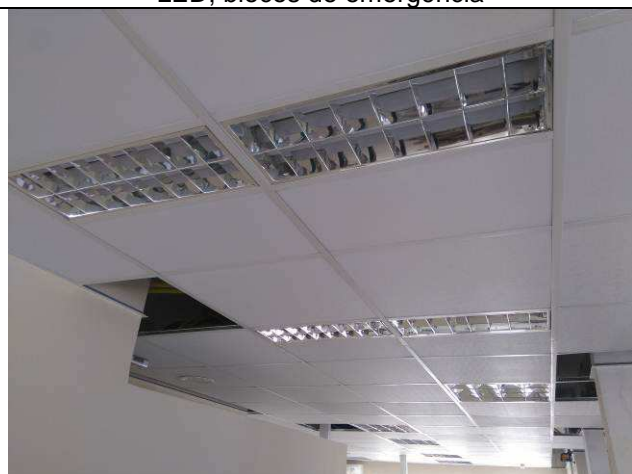
Figura 18E: iluminação interna - luminárias 2x10 LED; blocos de emergência

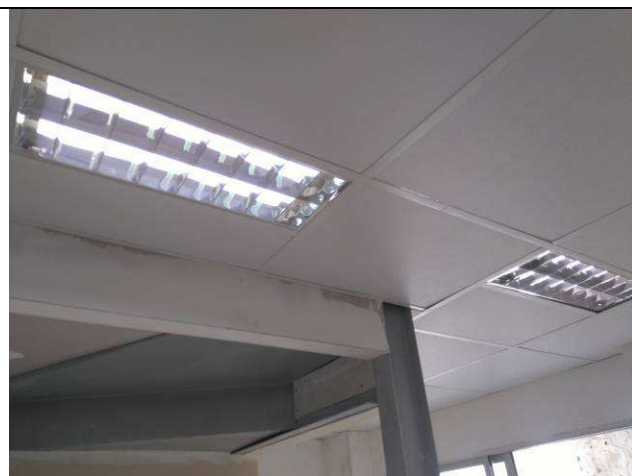
Figura 19E: iluminação interna - luminárias 2x10 LED; blocos de emergência

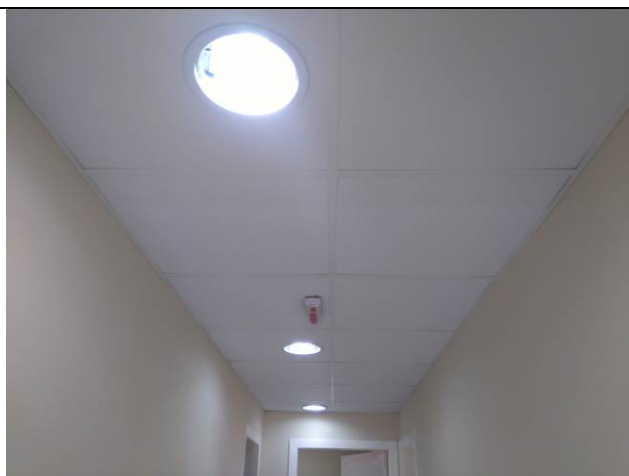
Figura 20E: iluminação interna - luminárias; blocos de emergência

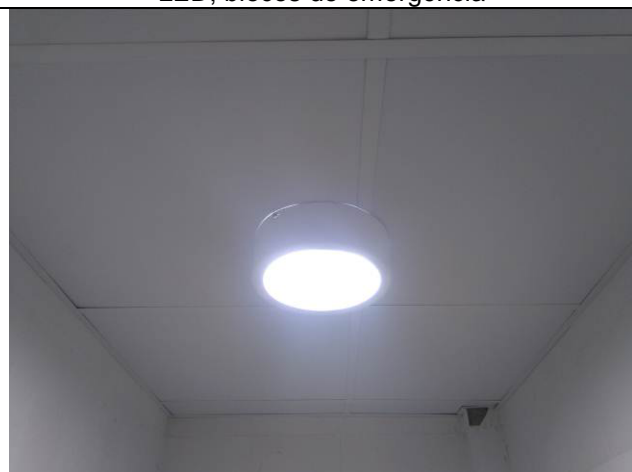
Figura 21E: iluminação interna - luminárias; blocos de emergência

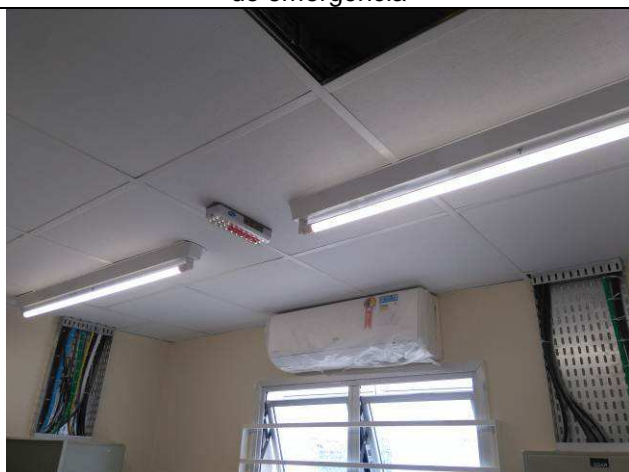
Figura 22E: iluminação interna - luminárias; blocos de emergência

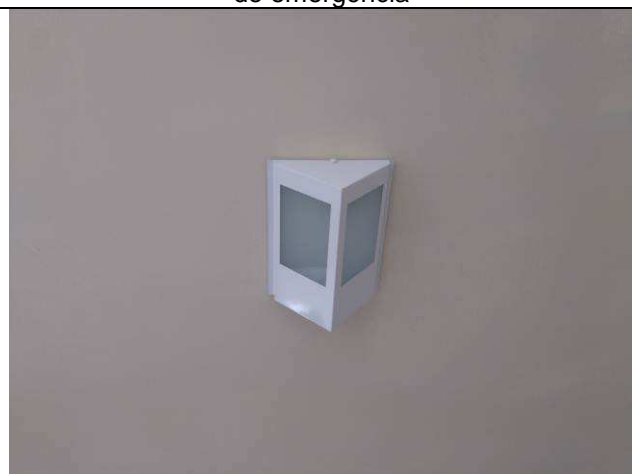
Figura 23E: iluminação interna - arandelas

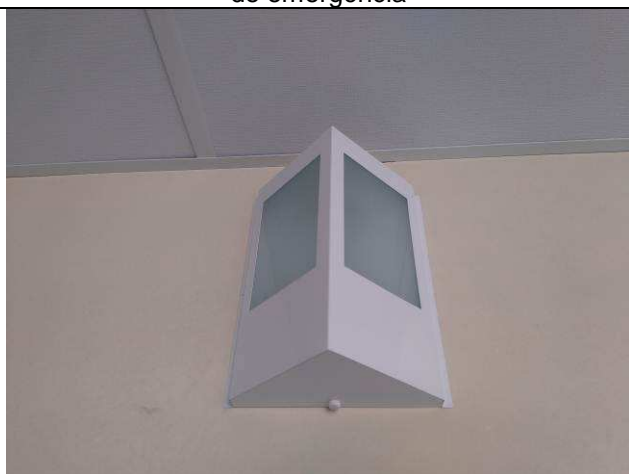
Figura 24E: iluminação interna - arandelas

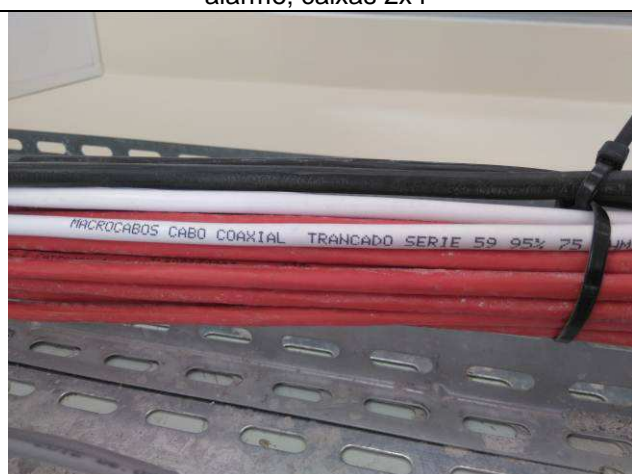
Figura 36E: cabeamento coaxial CFTV

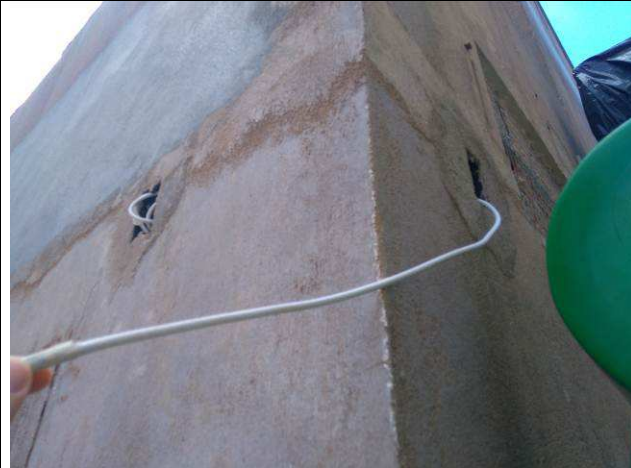
Figura 37E: cabejamento coaxial CFTV; caixas 2x4"

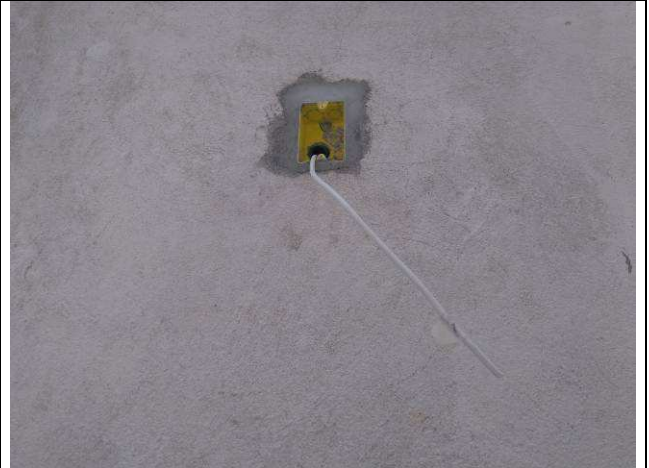
Figura 38E: cabejamento coaxial CFTV; caixas 2x4"

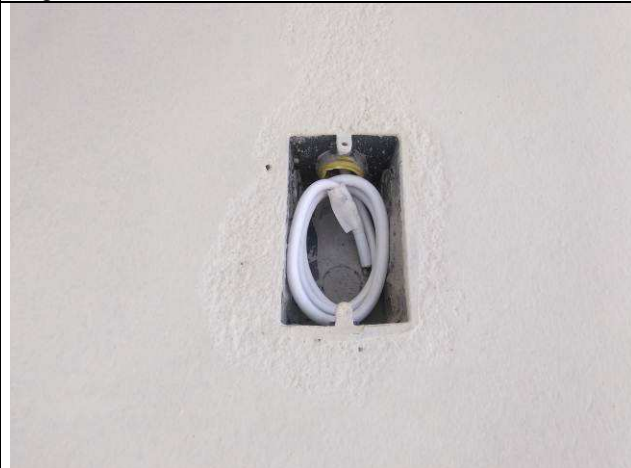
Figura 39E: cabejamento coaxial CFTV; caixas 2x4"

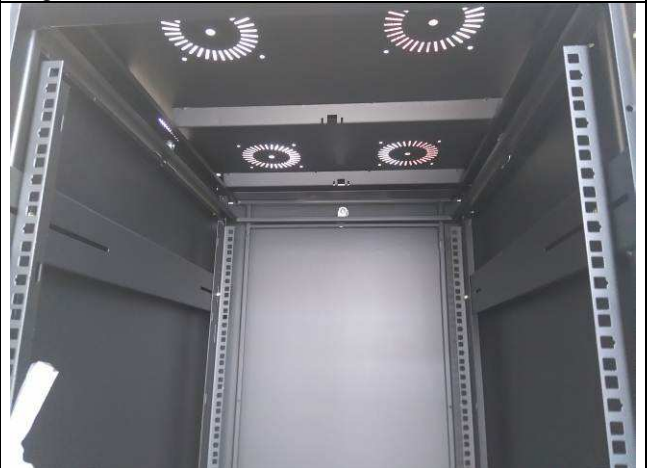
Figura 40E: rack telecomunicações

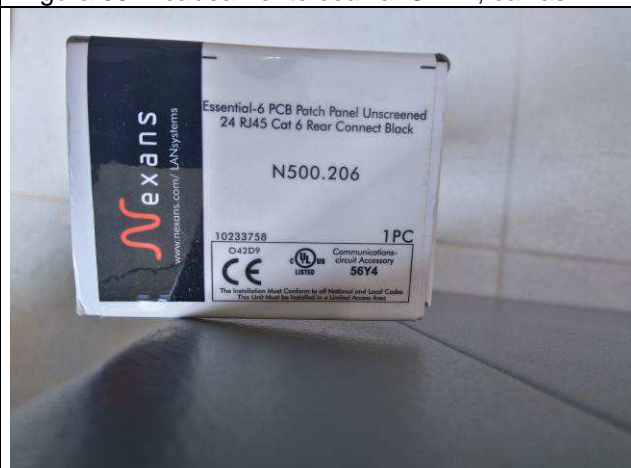
Figura 41E: patch panel

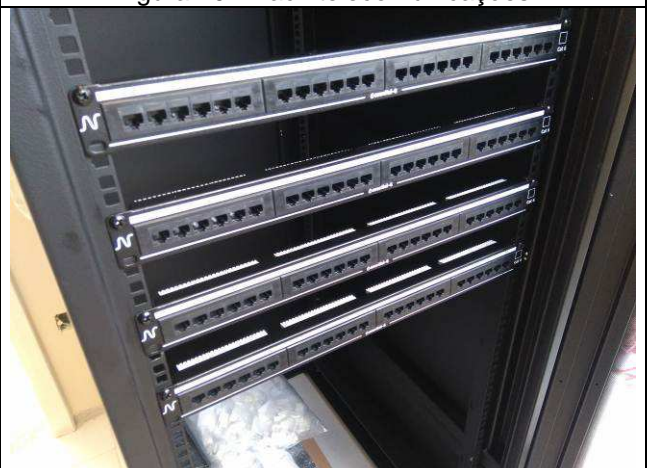
Figura 42E: rack - patch panel

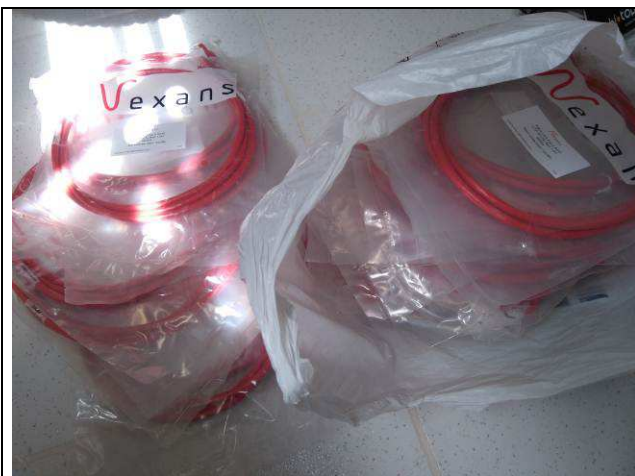
Figura 43E: patch cords
