RELATÓRIO FOTOGRÁFICO – 9ª MEDIÇÃO

OBRA: **EXECUÇÃO DE REFORMA NO FÓRUM TRABALHISTA DE CORNÉLIO PROCÓPIO - IMÓVEL LOCADO.**

CONTRATADA: **NS ENGENHARIA E CONSTRUÇÕES LTDA - EPP.**

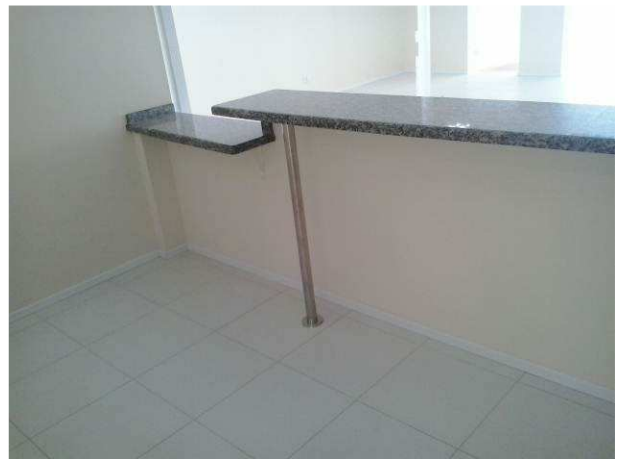
Figura 02C: Balcão de atendimento instalado no primeiro pavimento

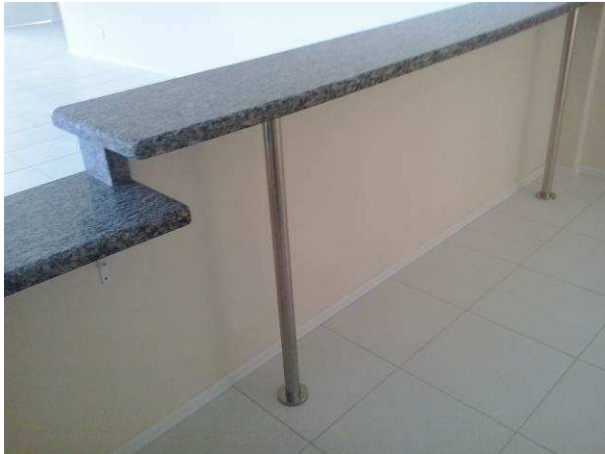
Figura 03C: Balcão de atendimento instalado no segundo pavimento

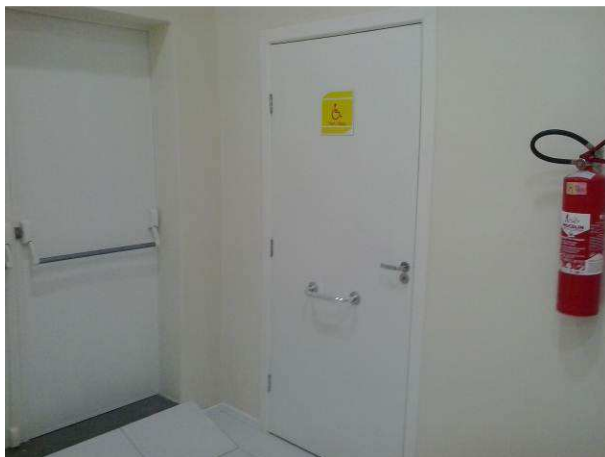
Figura 04C: Porta de madeira instalada no BWC PNE do pavimento térreo

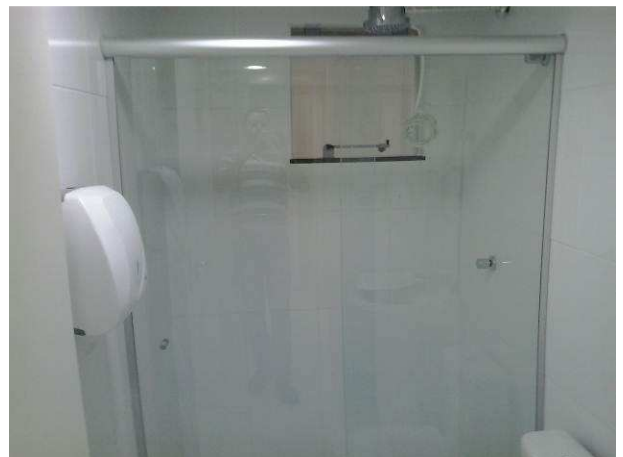
Figura 05C: Um dos boxes instalados - banheiros dos vestiários

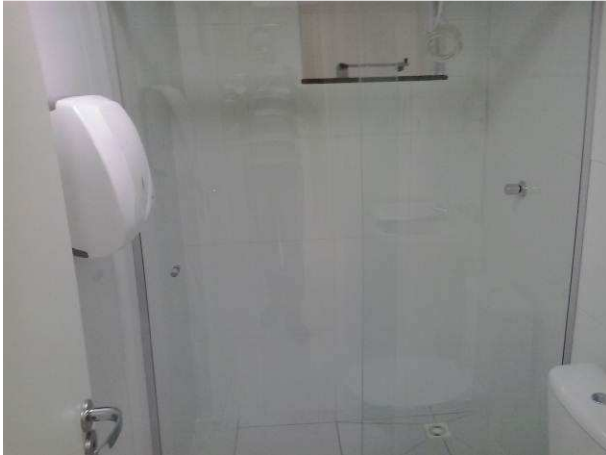
Figura 08C: Azulejos instalados em sanitário de vestiário

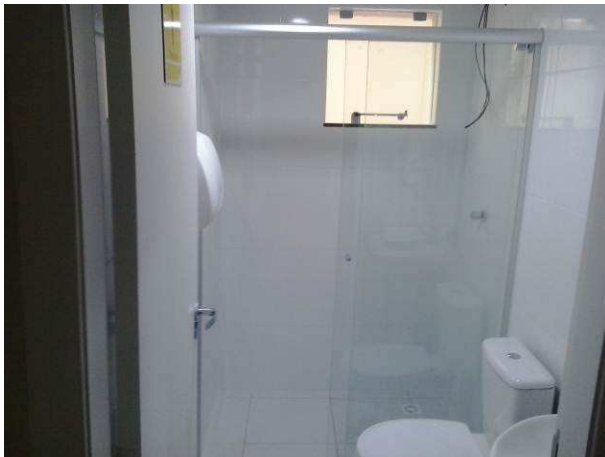
Figura 09C: Azulejos instalados em sanitário de vestiário

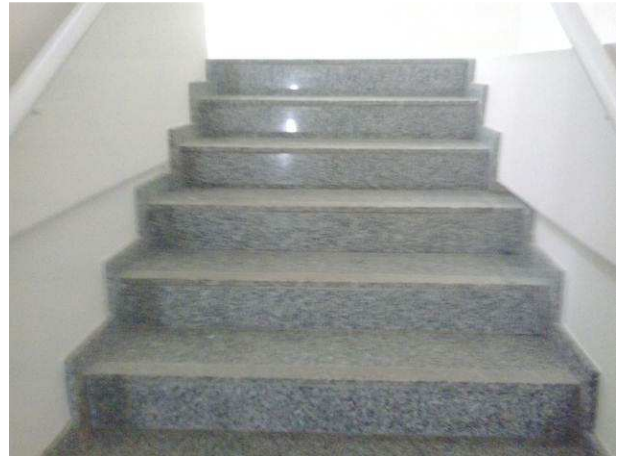
Figura 12C: Escada de acesso ao subsolo, com patamar eliminado e acabamento em granito, no mesmo padrão do existente

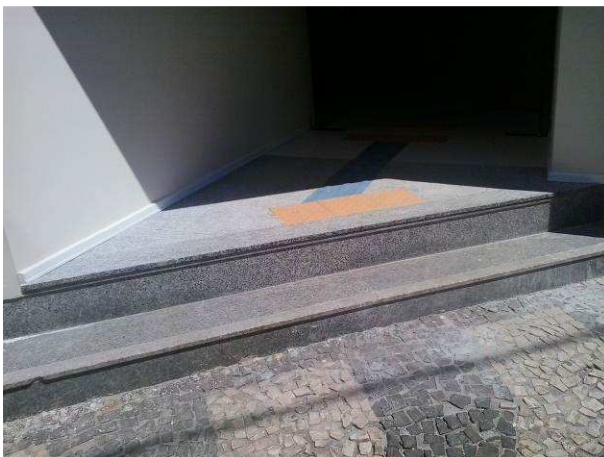
Figura 13C: Acabamento da faixa entre a escada e a porta de acesso principal ao imóvel - Granito bruto

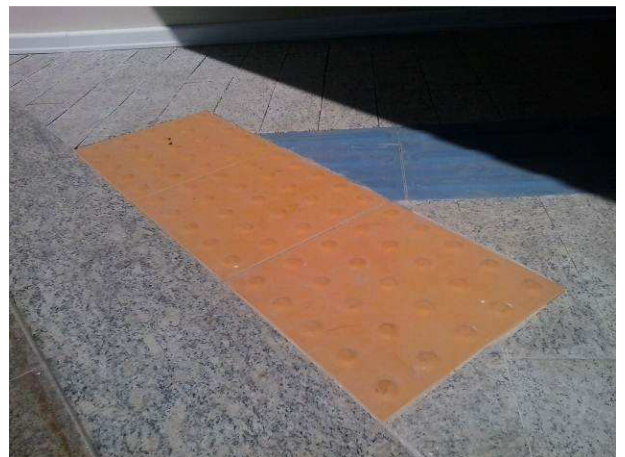
Figura 14C: Acabamento da faixa entre a escada e a porta de acesso principal ao imóvel - Granito bruto. Também na imagem, granito bruto

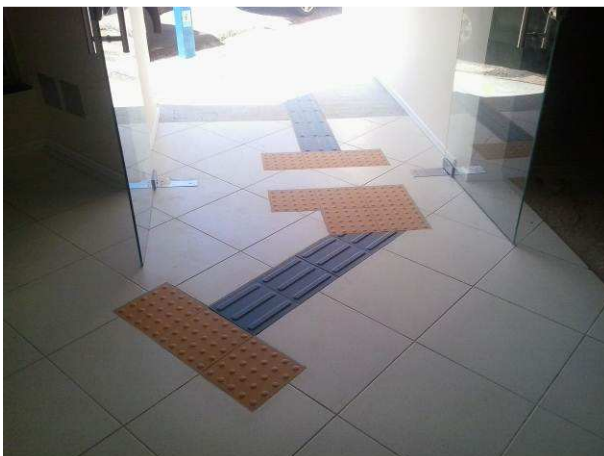
Figura 15C: Piso tátil instalado na entrada do imóvel

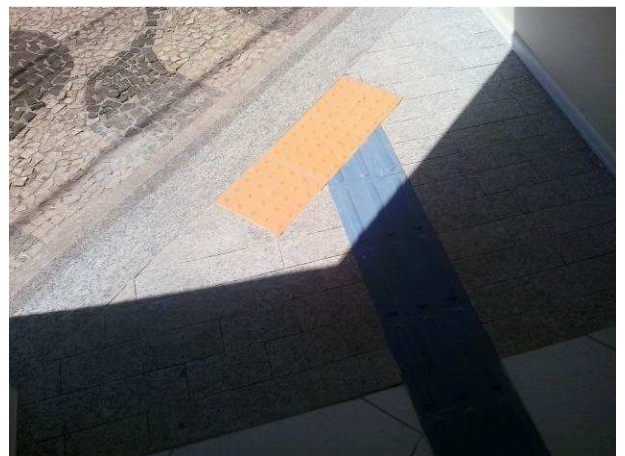
Figura 16C: Piso tátil instalado na entrada do imóvel. Também na imagem, granito bruto

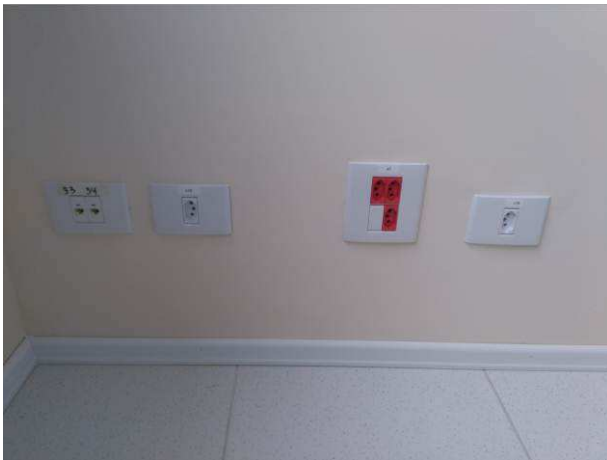
Figura 17C: Rodapés instalados no imóvel - pavimento térreo

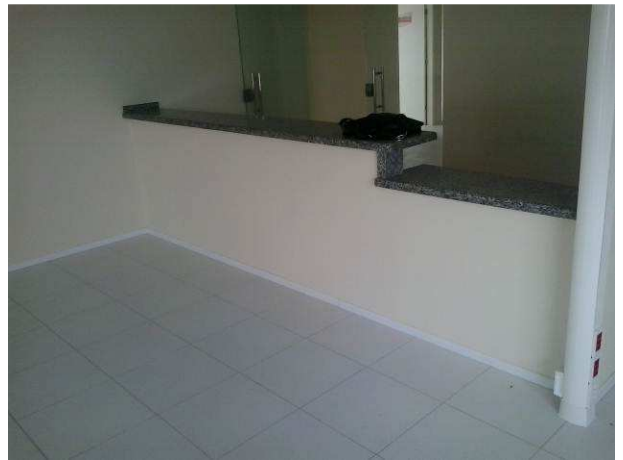
Figura 18C: Rodapés instalados no imóvel - pavimento térreo

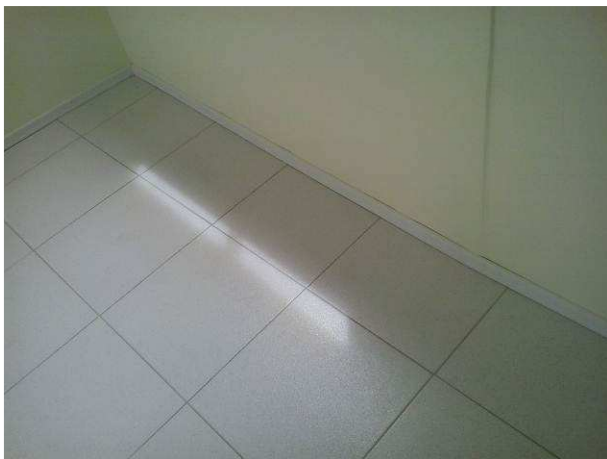
Figura 19C: Rodapés instalados no imóvel - primeiro pavimento

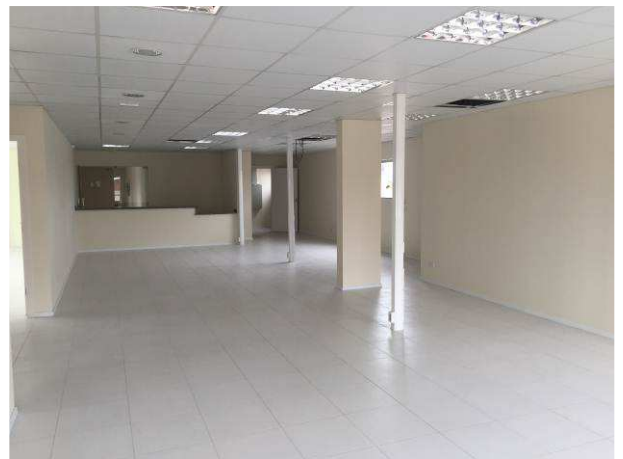
Figura 20C: Rodapés instalados no imóvel - primeiro pavimento

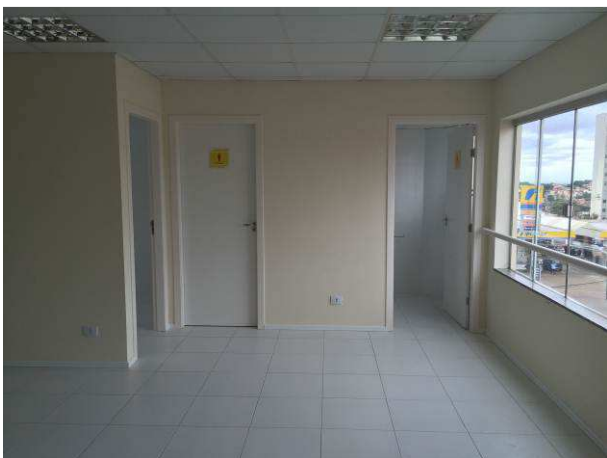
Figura 21C: Rodapés instalados no imóvel - segundo pavimento

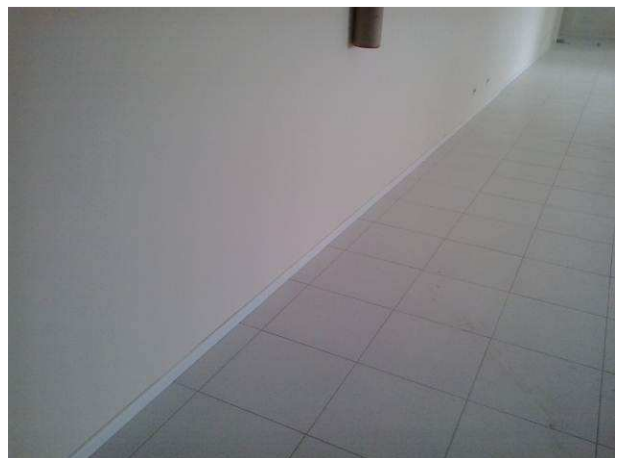
Figura 22C: Rodapés instalados no imóvel - segundo pavimento

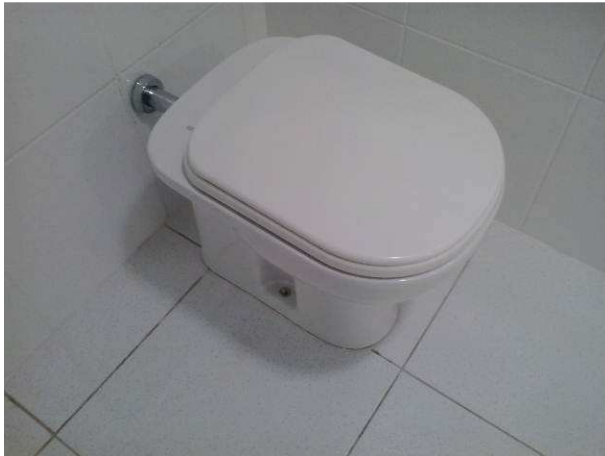
Figura 23C: Bacia de louça sanitária para PNE, instalada no térreo

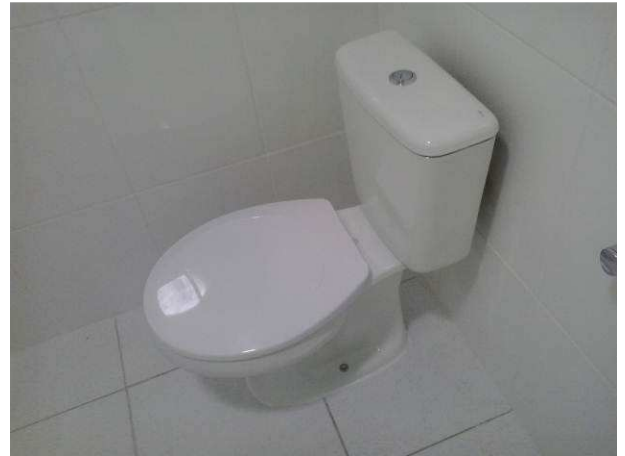
Figura 24C: Detalhe de vaso sanitário com assento, instalado nos banheiros comuns

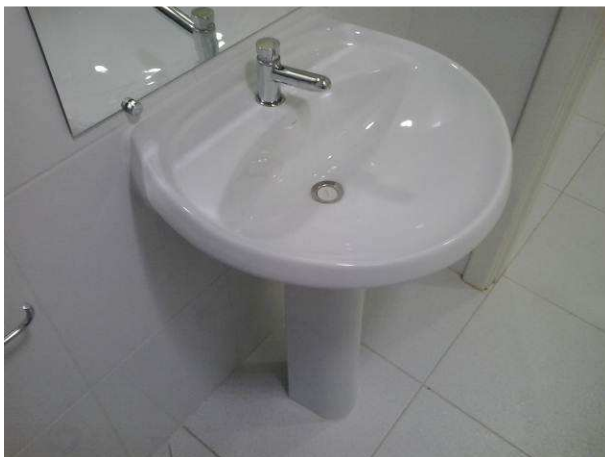
Figura 25C: Modelo de lavatório de louça com coluna - Deca Ravena - instalados nos banheiros comuns

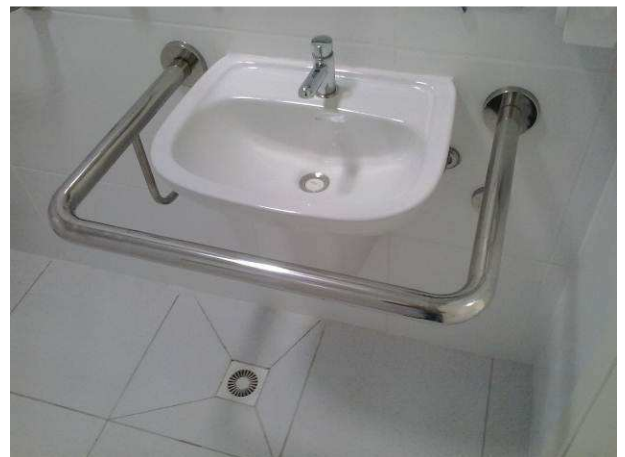
Figura 26C: Lavatório com coluna suspensa, instalado no BWC PNE do térreo

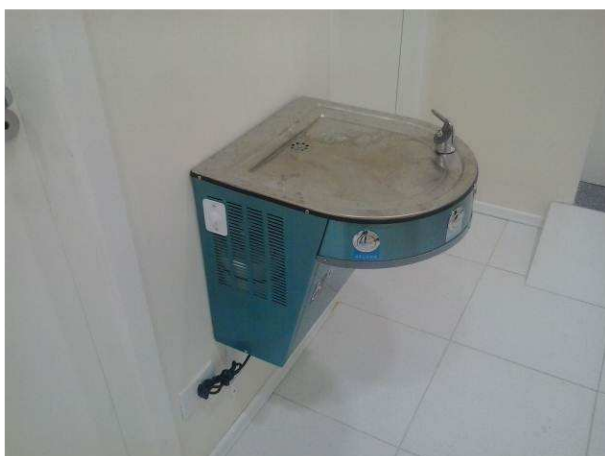
Figura 27C: Bebedouro fornecido pelo TRT, instalado no pavimento térreo

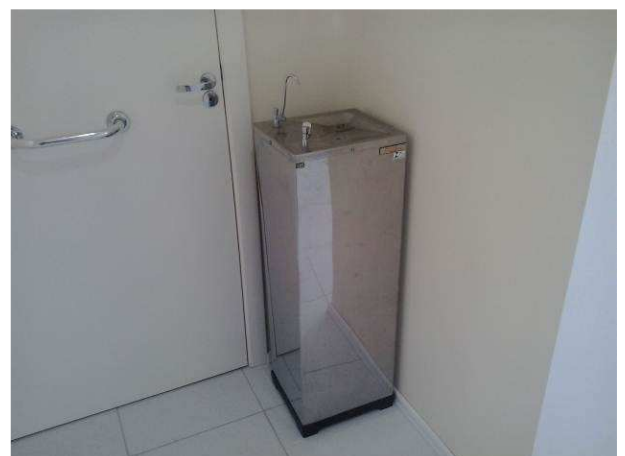
Figura 28C: Bebedouro fornecido pelo TRT, instalado no primeiro pavimento

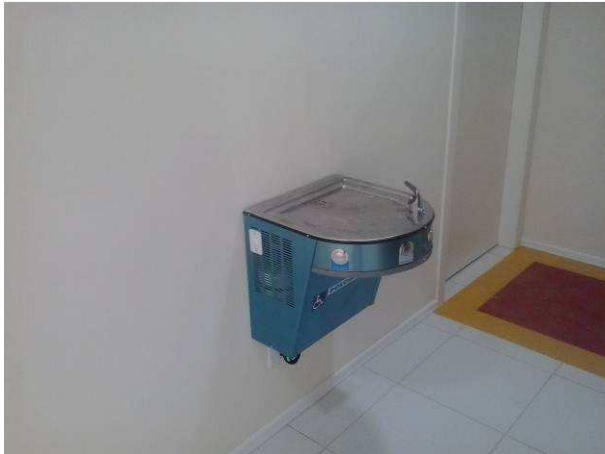
Figura 29C: Bebedouro fornecido pelo TRT, instalado no segundo pavimento

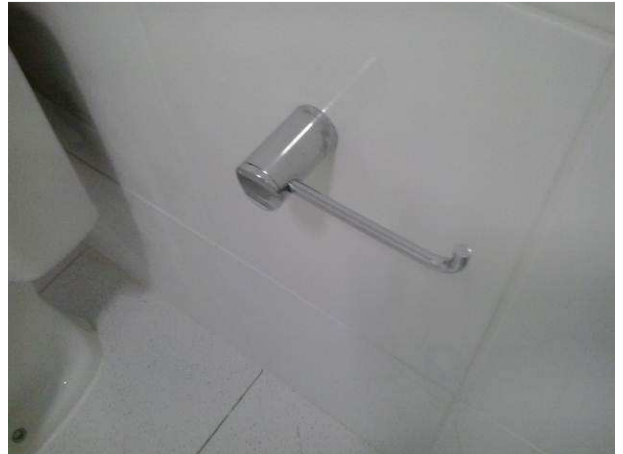
Figura 30C: Papeleiro metálico instalado em diversos sanitários do imóvel, nesta etapa

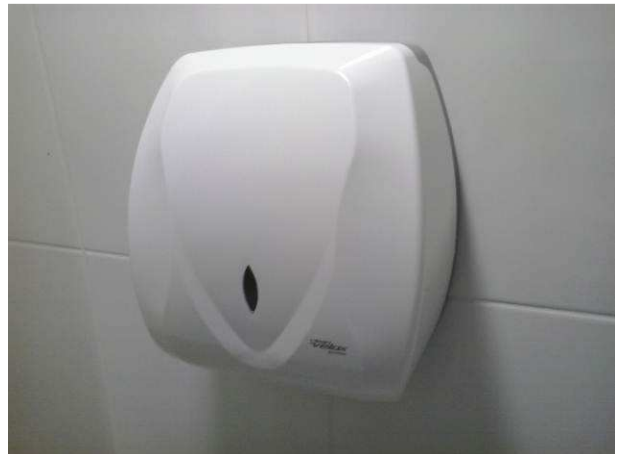
Figura 32C: Modelo de dispenser de papel toalha, instalado em todos os sanitários, nesta etapa

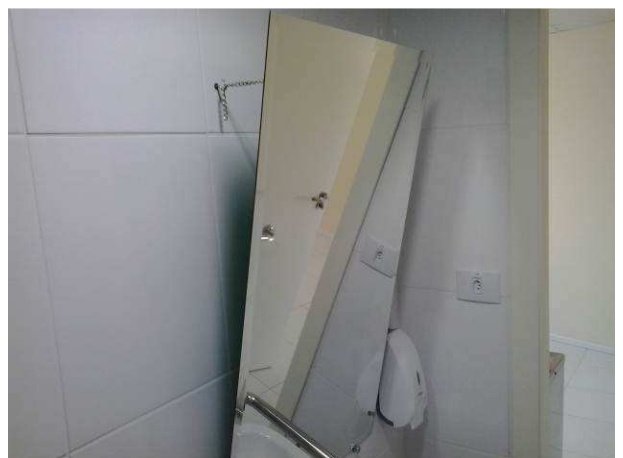
Figura 34C: Espelho cristal, inclinado, instalado nos sanitários PNE

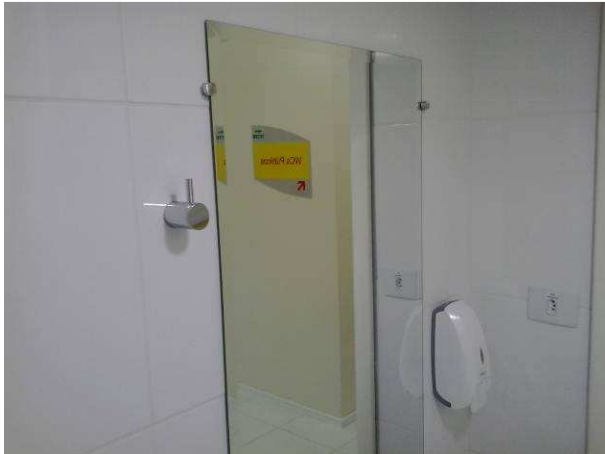
Figura 35C: Espelho cristal, instalado na posição vertical, nos sanitários comuns

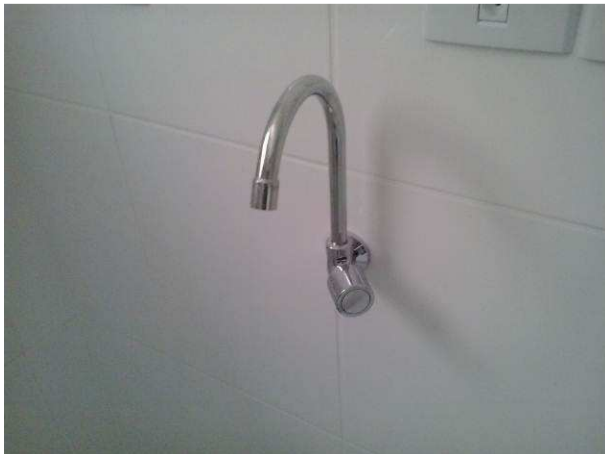
Figura 37C: Modelo de torneira de bica alta móvel, instalada nas copas do imóvel

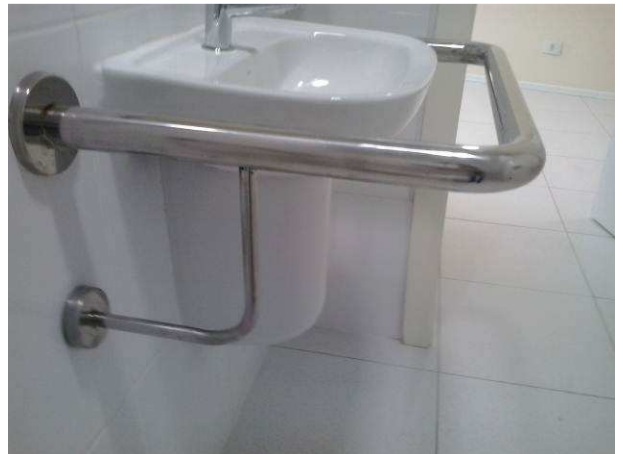
Figura 38C: detalhe de uma das barras de apoio instaladas junto a lavatórios, em sanitários PNE

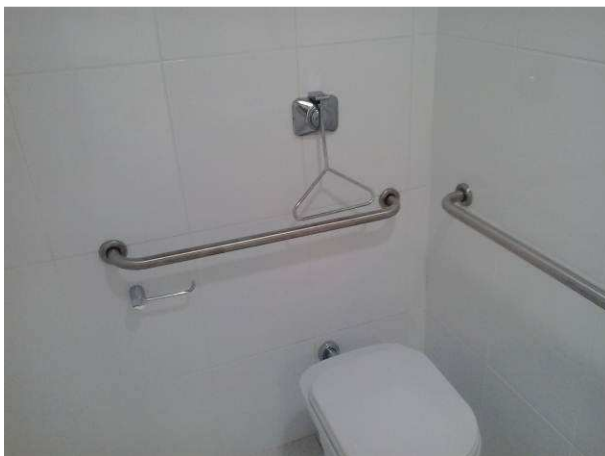
Figura 39C: Barras de apoio para PNE, instaladas junto ao vaso sanitário

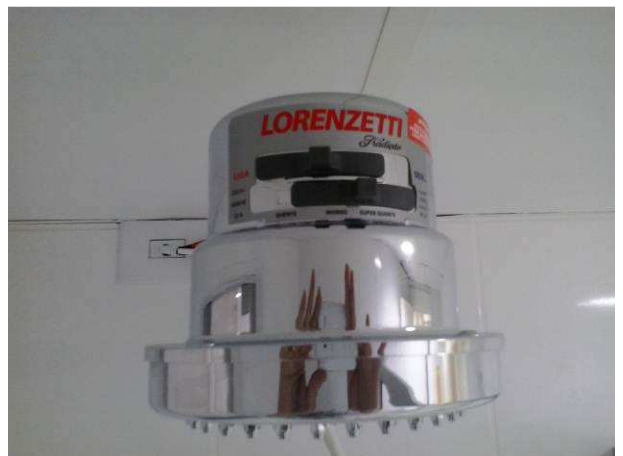
Figura 40C: Chuveiro elétrico instalado em banheiro de vestiário

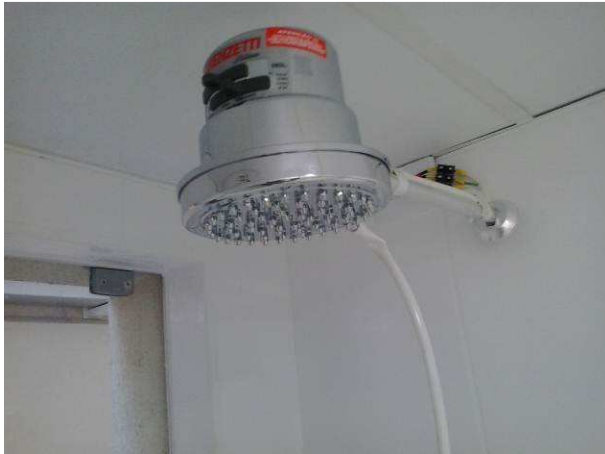
Figura 41C: Chuveiro elétrico instalado em banheiro de vestiário

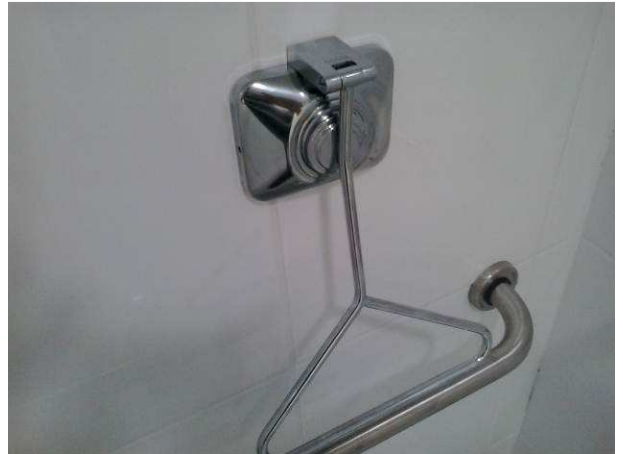
Figura 42C: detalhe de um dos acabamentos de válvula de descarga, instalados em BWC PNE

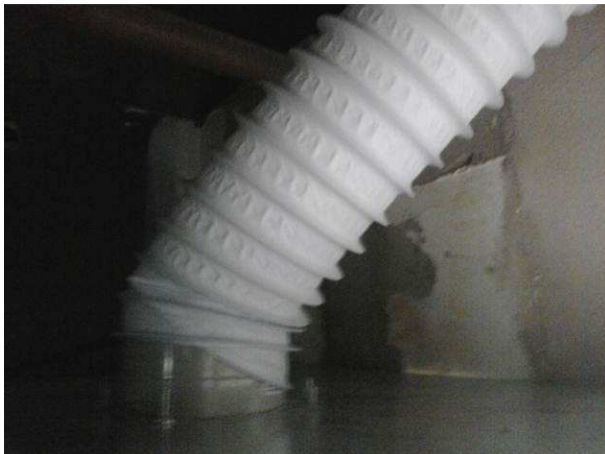
Figura 43C: Detalhe de um duto de ventilação, conectado em exaustor (tipo ventokit)

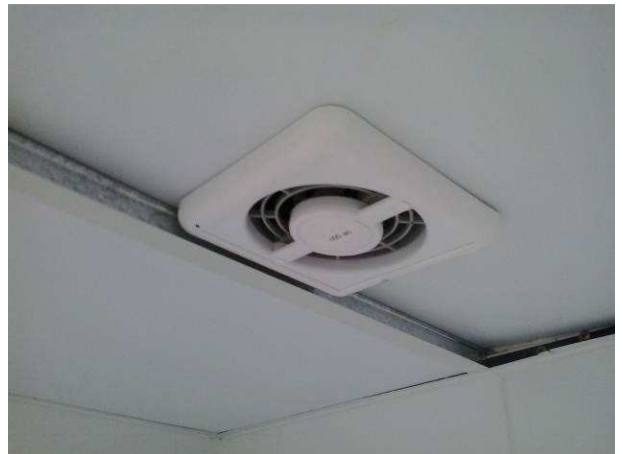
Figura 44C: Modelo de Ventokit, que está conectado aos dutos, para exaustão dos sanitários

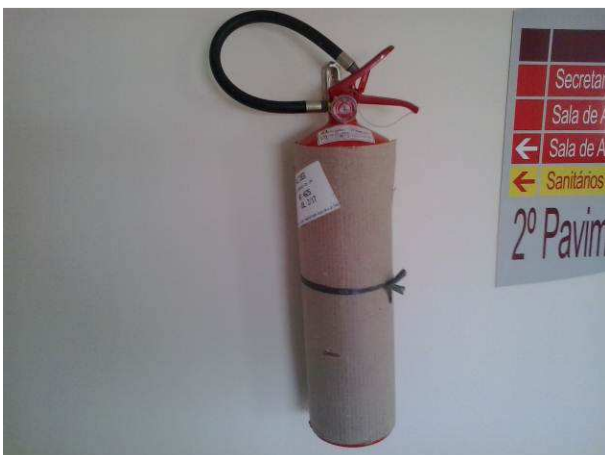
Figura 45C: Extintor ABC, instalado no segundo pavimento

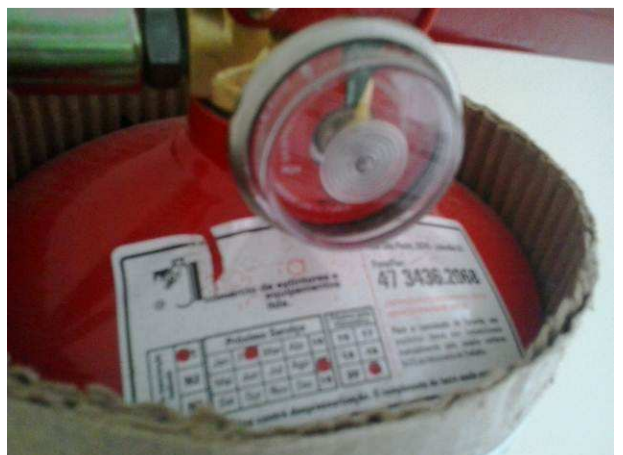
Figura 46C: Verificação da carga e prazo de validade do extintor

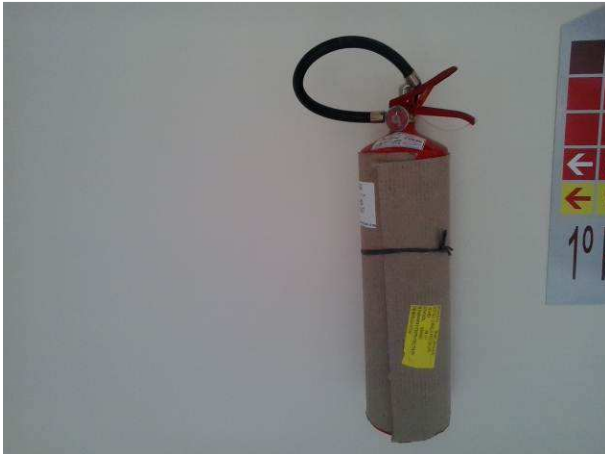
Figura 47C: Extintor ABC, instalado no primeiro pavimento

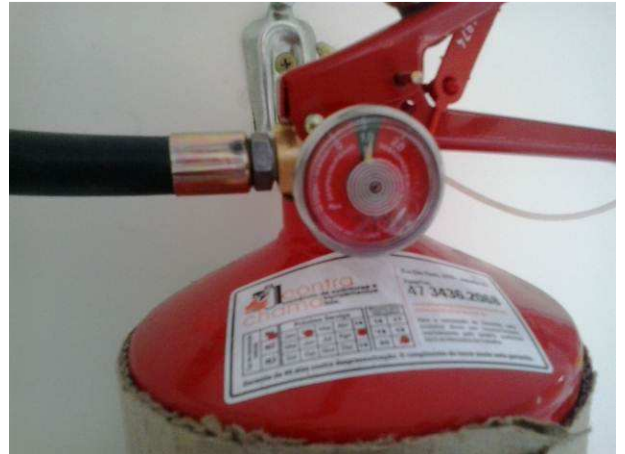
Figura 48C: Verificação da carga e prazo de validade do extintor

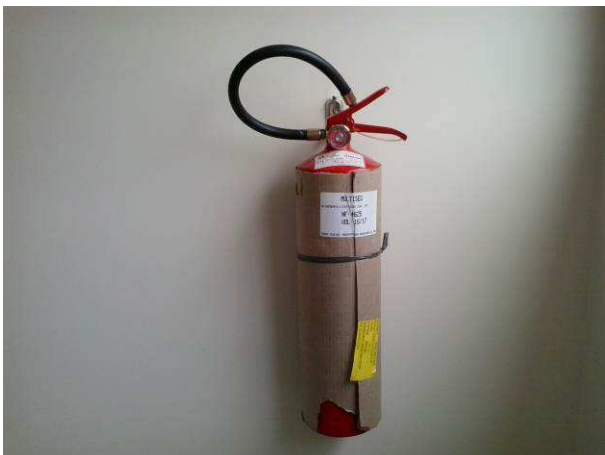
Figura 49C: Extintor ABC, instalado no pavimento térreo

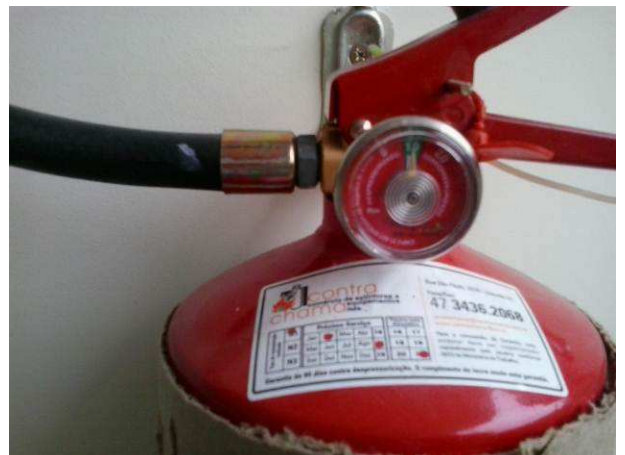
Figura 50C: Verificação da carga e prazo de validade do extintor

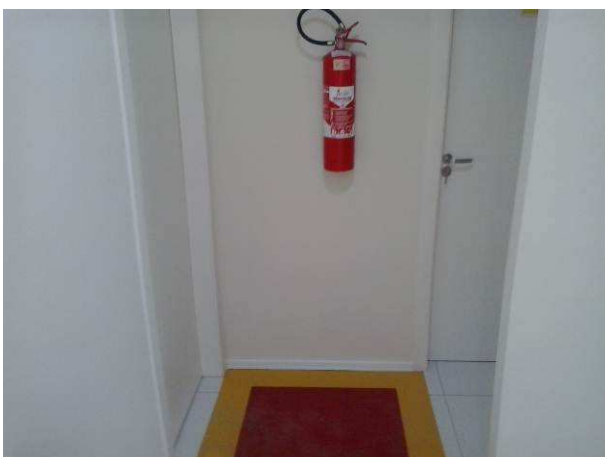
Figura 51C: Detalhe da sinalização de piso

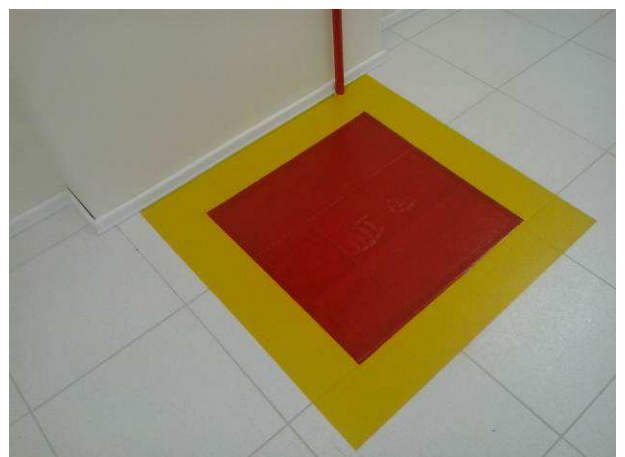
Figura 52C: Detalhe da sinalização de piso

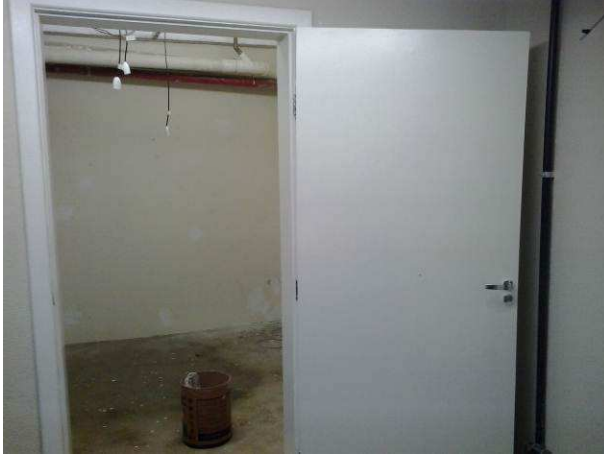
Figura 53C: Pintura de portas no subsolo

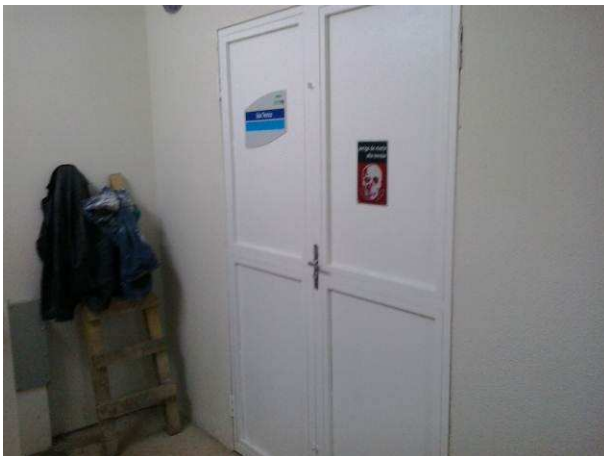
Figura 54C: Pintura de portas no subsolo

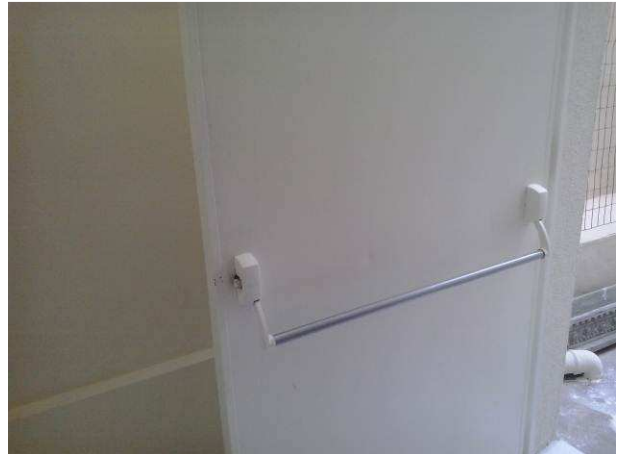
Figura 59C: Pintura de portas corta-fogo

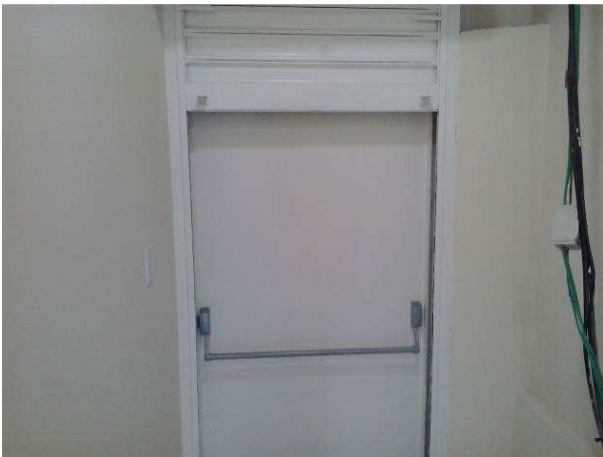
Figura 60C: Pintura de portas corta-fogo

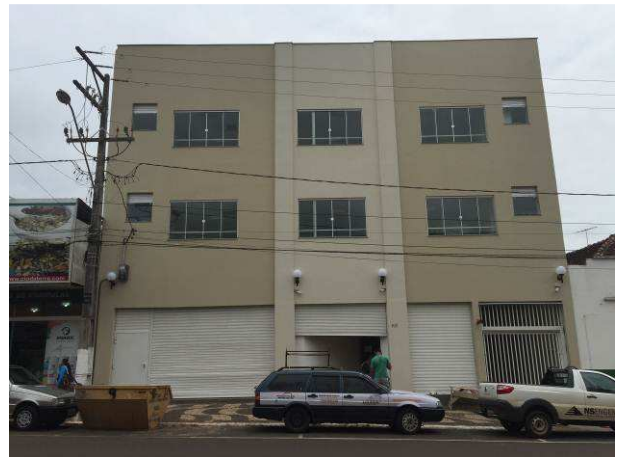
Figura 61C: Pintura das portas de enrolar da fachada frontal

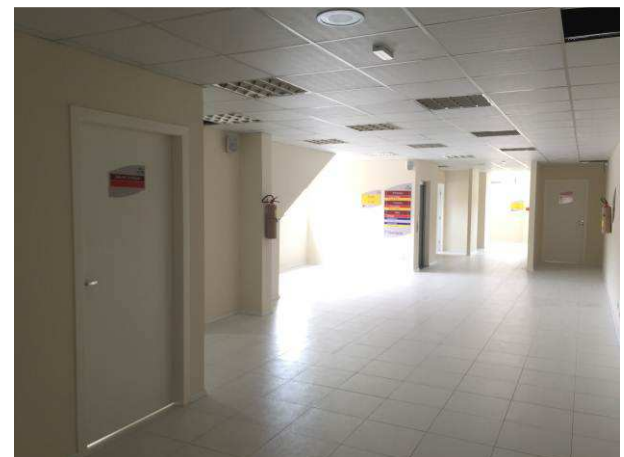
Figura 63C: Segunda demão de pintura no primeiro pavimento

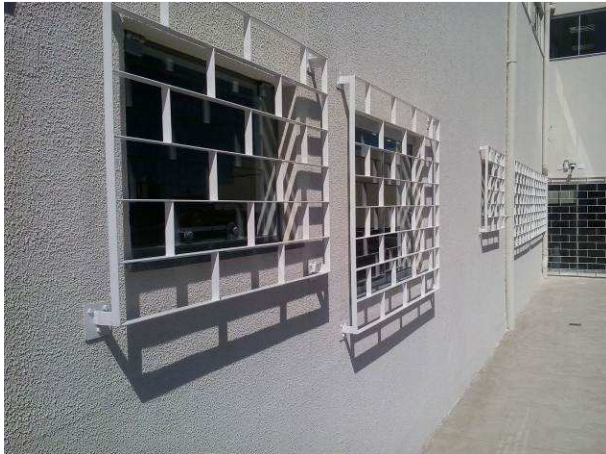
Figura 64C: Pintura nas grades das janelas do primeiro pavimento

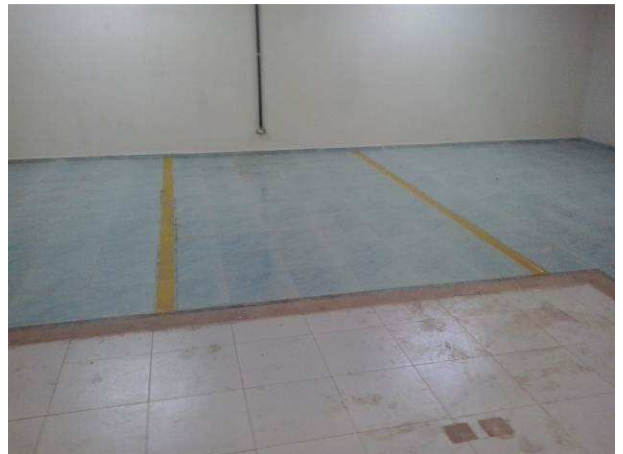
Figura 67C: Demarcação de vagas do estacionamento, no subsolo

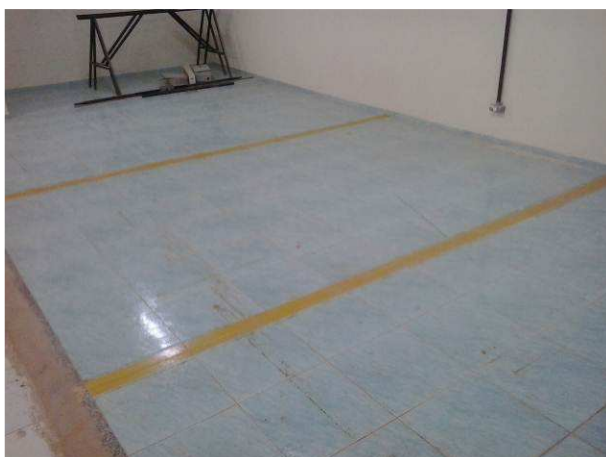
Figura 68C: Demarcação de vagas do estacionamento, no subsolo

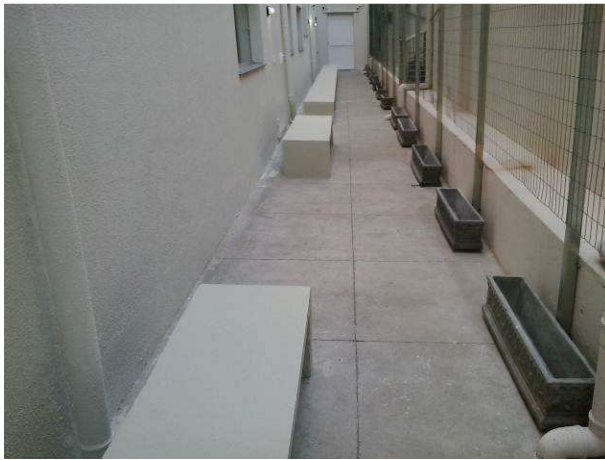
Figura 69C: Jardineiras em concreto, instaladas no corredor lateral esquerdo do pavimento térreo

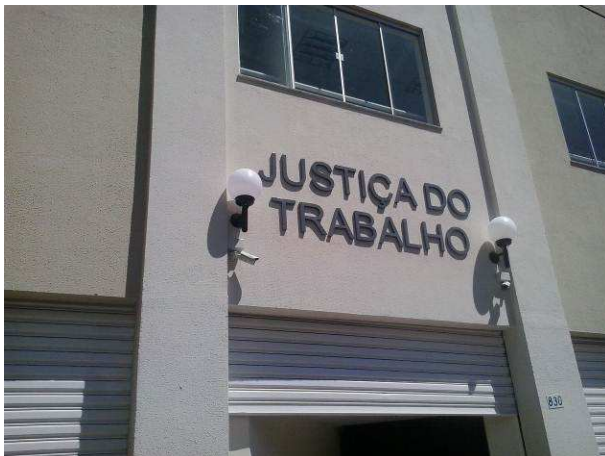
Figura 77C: Letreiro instalado na fachada frontal do imóvel

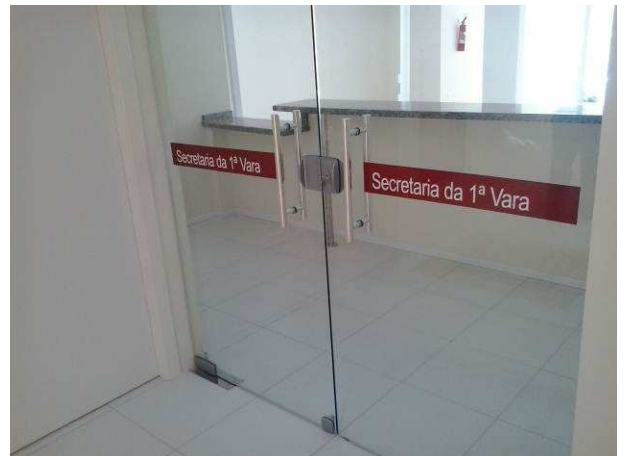
Figura 78C: Adesivos instalados nas portas de vidro

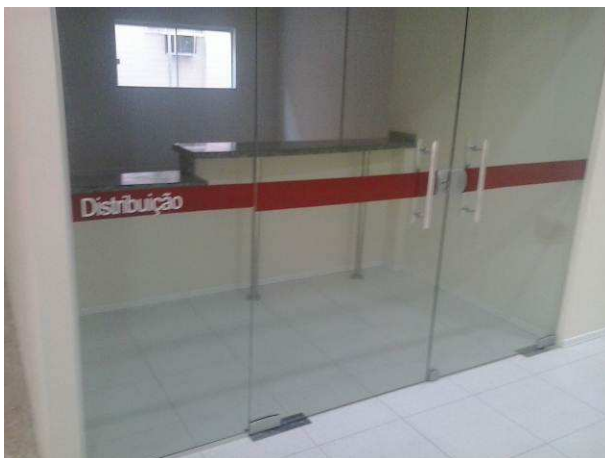
Figura 79C: Adesivos instalados nas portas de vidro

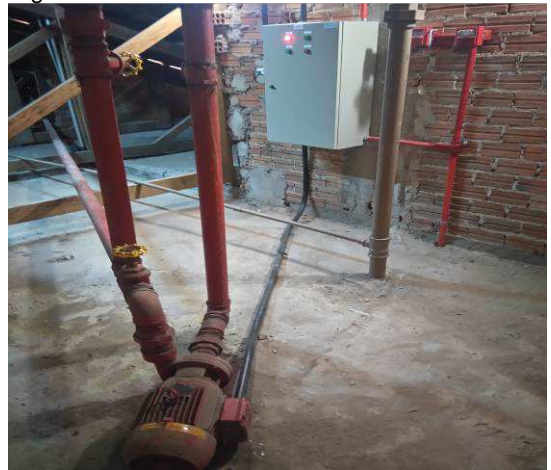
Figura 10E: ramal alimentador Bomba de Incêndios

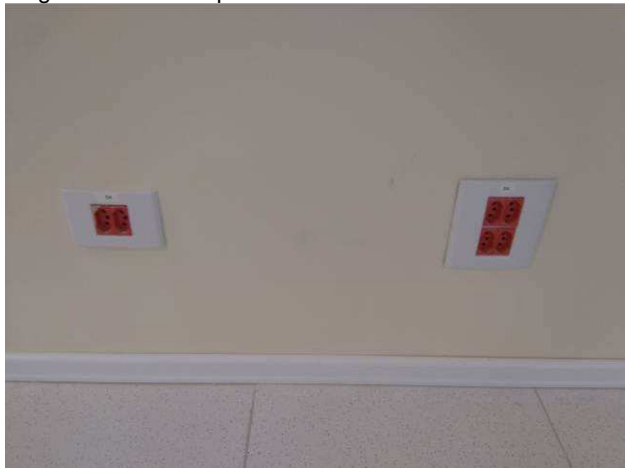
Figura 17E: interruptores e tomadas elétricas de embutir

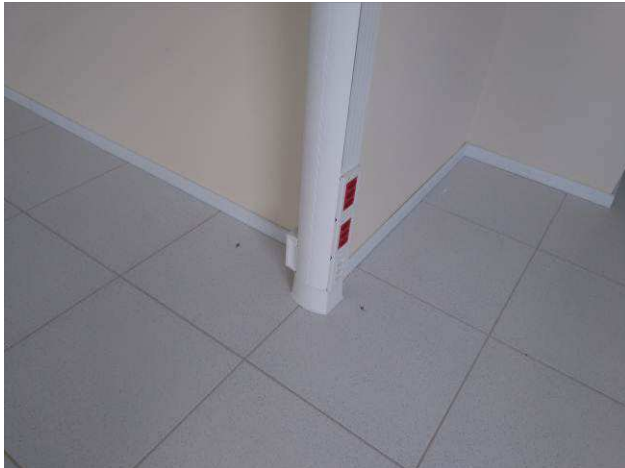
Figura 19E: colunas técnicas e tomadas elétricas Dutotec

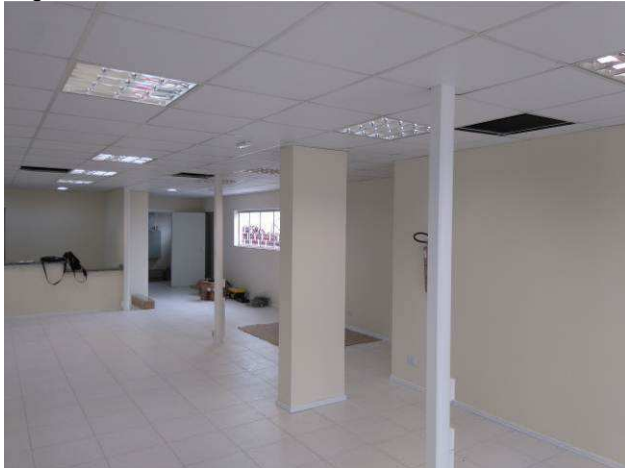
Figura 21E: colunas técnicas e tomadas elétricas Dutotec

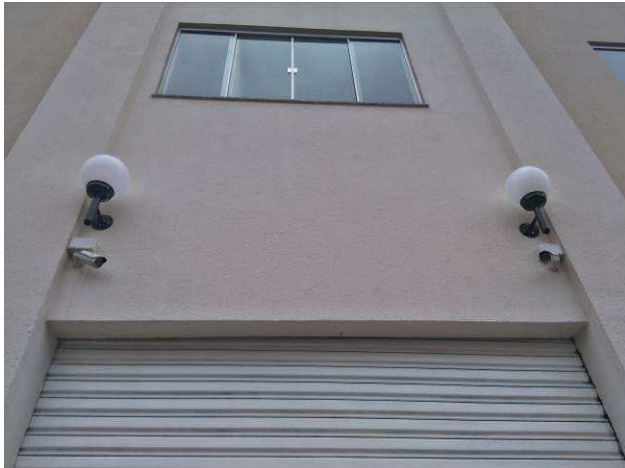
Figura 31E: luminárias externas fachada

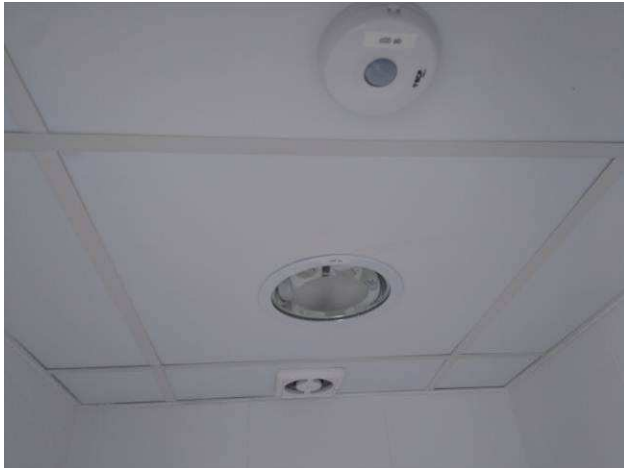
Figura 43E: sensor de presença, ventokits, luminárias 2x20W.

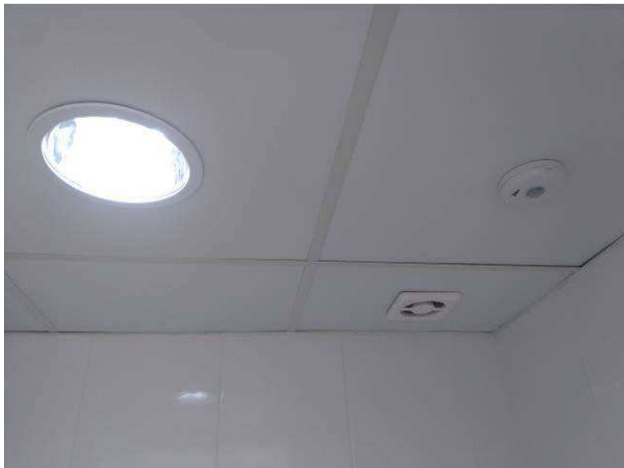
Figura 45E: sensor de presença, ventokits, luminárias 2x20W.

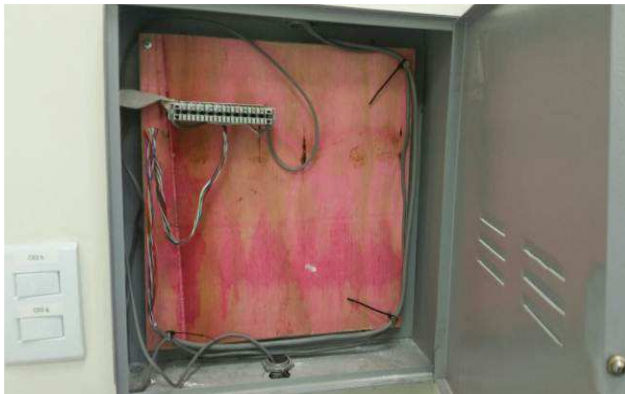
Figura 57E: Blocos Barga - Caixa de telefonia sala técnica

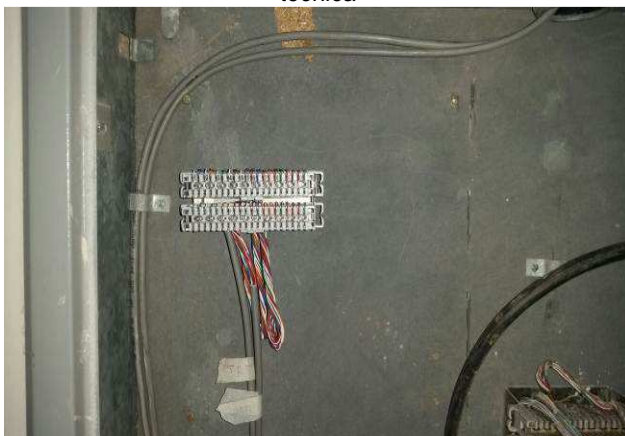
Figura 59E: Blocos Barga - Caixa de telefonia geral

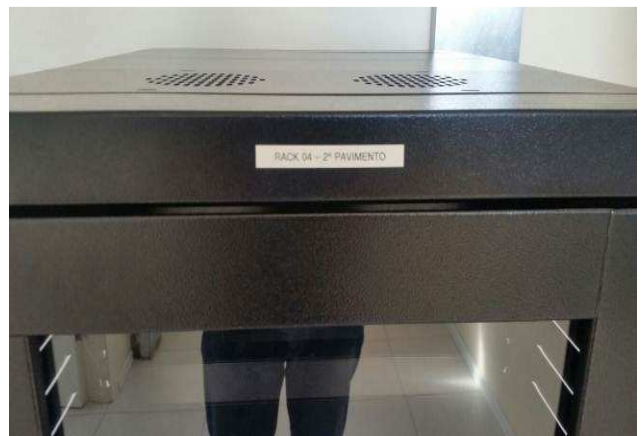
Figura 60E: racks e acessórios

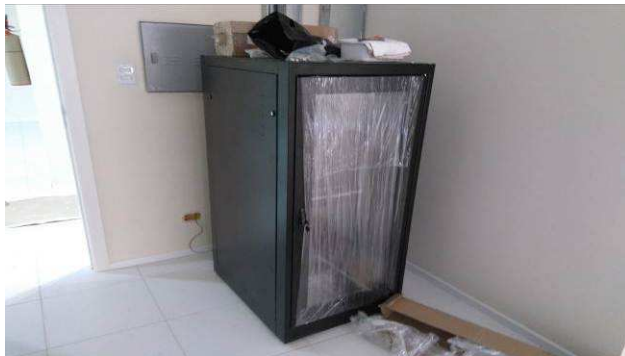
Figura 67E: racks e acessórios térreo

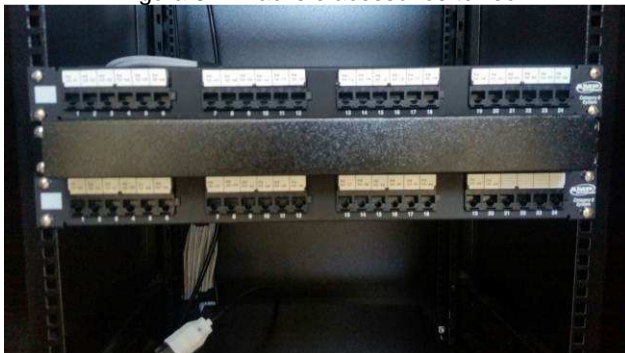
Figura 69E: racks e acessórios - patch panel, organizadores.

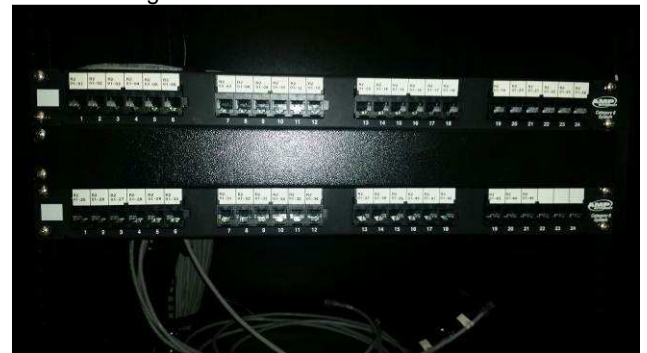
Figura 70E: racks e acessórios - patch panel, organizadores.

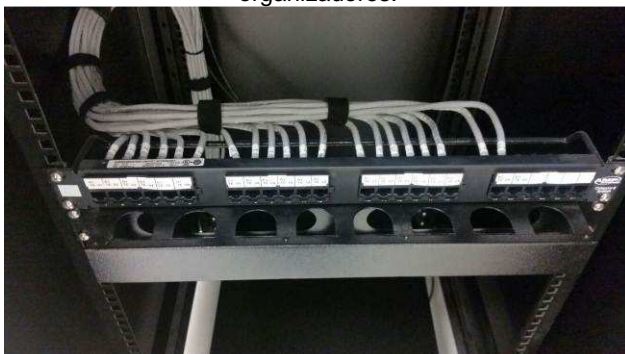
Figura 71E: racks e acessórios - patch panel, organizadores.

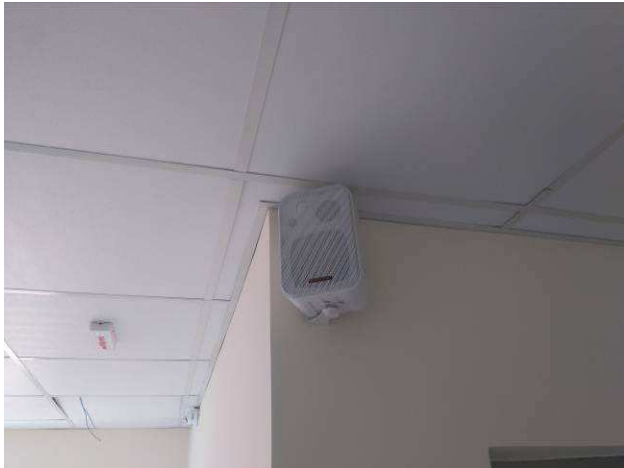
Figura 83E: sonorização - caixas de som

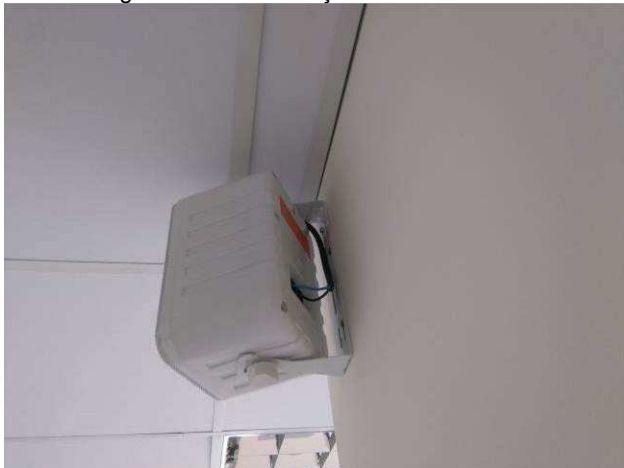
Figura 85E: sonorização - caixas de som

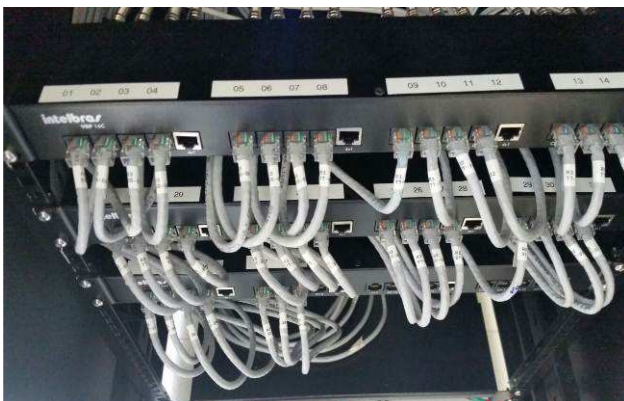
Figura 87E: régua balloons, cabos UTP e cabos BNC.

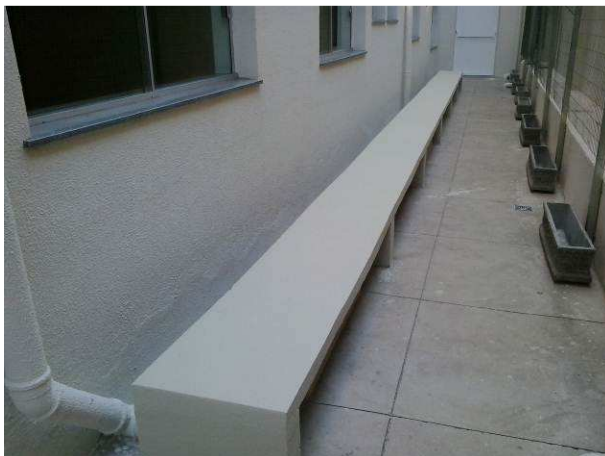
Figura 80C: Pintura dos bancos de concreto, no corredor lateral esquerdo do pavimento térreo

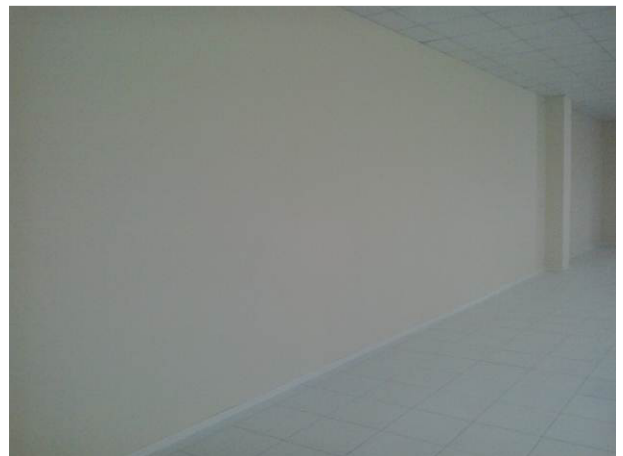
Figura 81C: Detalhe da instalação de rodapés e pintura da parede do PAB 2, no térreo

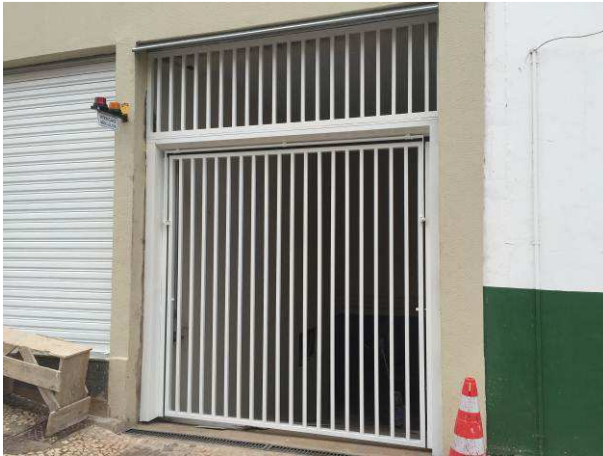
Figura 82C: Pintura do portão de acesso ao subsolo

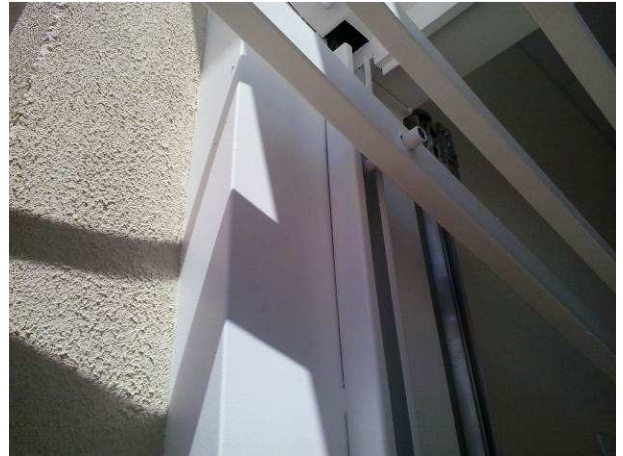
Figura 83C: Pintura do portão de acesso ao subsolo
