RELATÓRIO FOTOGRÁFICO – 9ª MEDIÇÃO

OBRA: **EXECUÇÃO DE REFORMA NO FÓRUM TRABALHISTA DE CORNÉLIO PROCÓPIO - IMÓVEL LOCADO.**

CONTRATADA: **NS ENGENHARIA E CONSTRUÇÕES LTDA - EPP.**

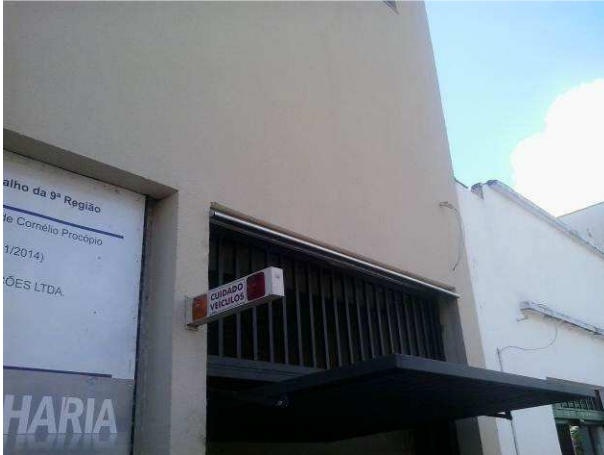
Figura 86C: Rufo instalado sobre o portão de acesso ao subsolo

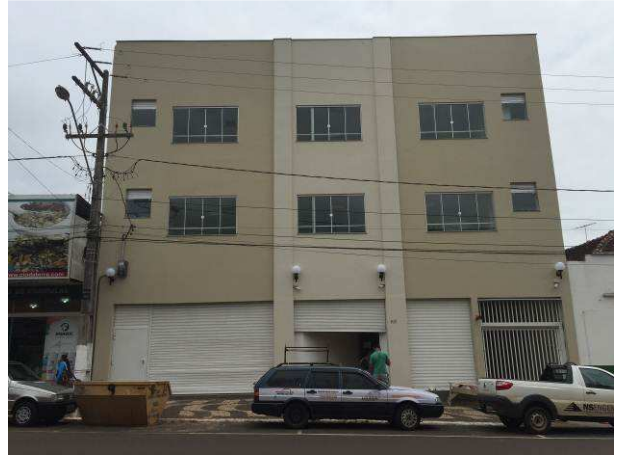
Figura 87C: Rufo instalado sobre a platibanda frontal do imóvel

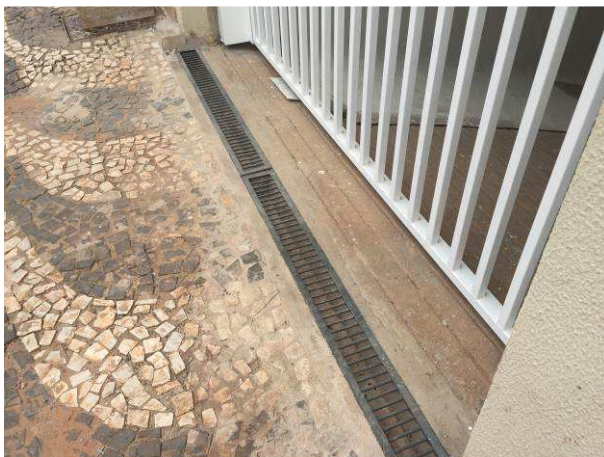
Figura 88C: Canaleta e grelha de drenagem pluvial junto à rampa de acesso ao subsolo

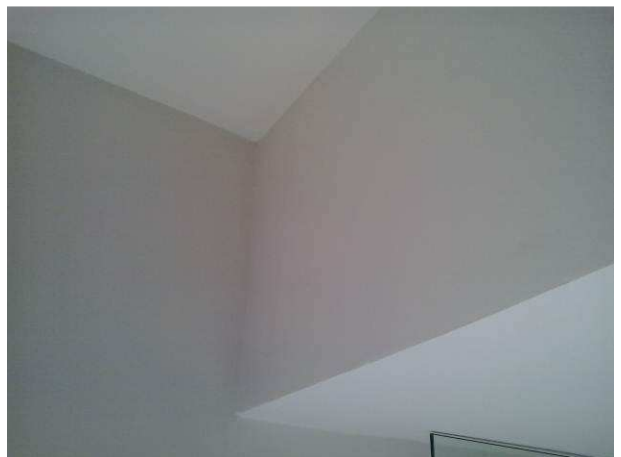
Figura 89C: Detalhe das paredes de adequação da porta de acesso principal

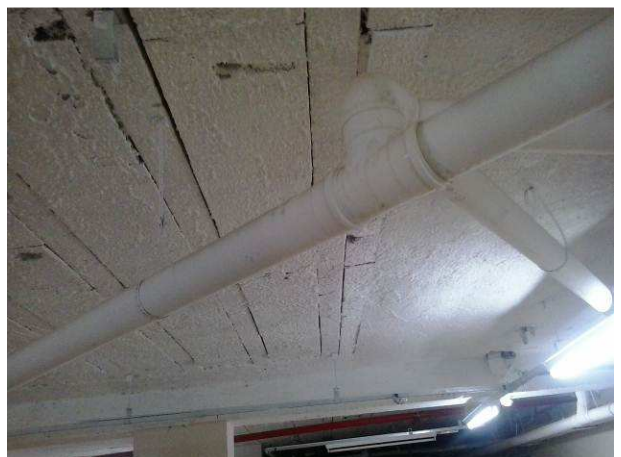
Figura 91C: Detalhe da tubulação exclusiva para drenagem pluvial do corredor lateral esquerdo do térreo

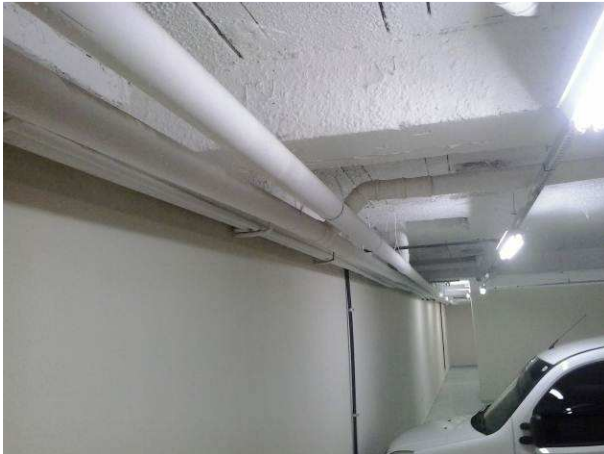
Figura 92C: Detalhe da tubulação exclusiva para drenagem pluvial do corredor lateral esquerdo do térreo (tubulação mais à direita, na imagem)

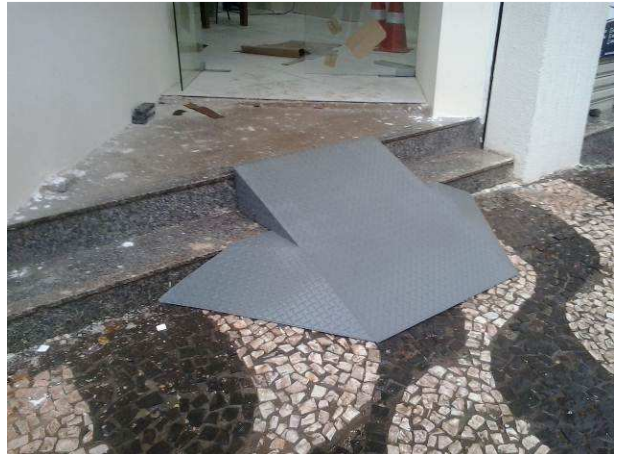
Figura 93C: Rampa metálica móvel
