RELATÓRIO FOTOGRÁFICO – 3ª MEDIÇÃO

OBRA: EXECUÇÃO DE FINALIZAÇÃO DA REFORMA DA AVARA DO TRABALHO DE WENCESLAU BRAZ.

CONTRATADA: VENTO NORDESTE CONSTRUÇÕES E EMPREENDIMENTOS EIRELI- EPP.

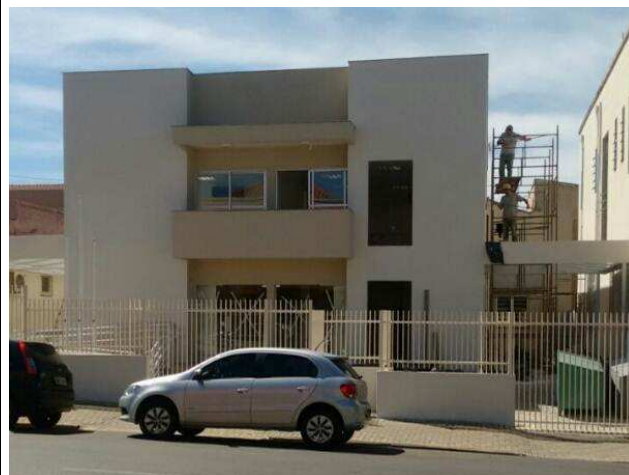
Figura 03C: Abertura de vãos para acesso à plataforma elevatória.

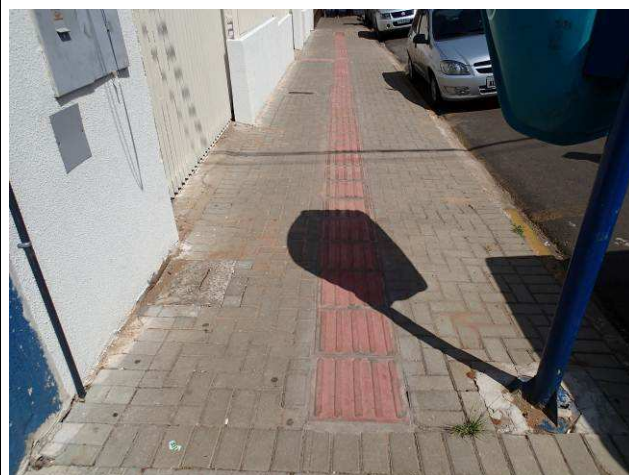
Figura 05C: Trecho de paver removido, para instalação do piso podotátil no passeio.

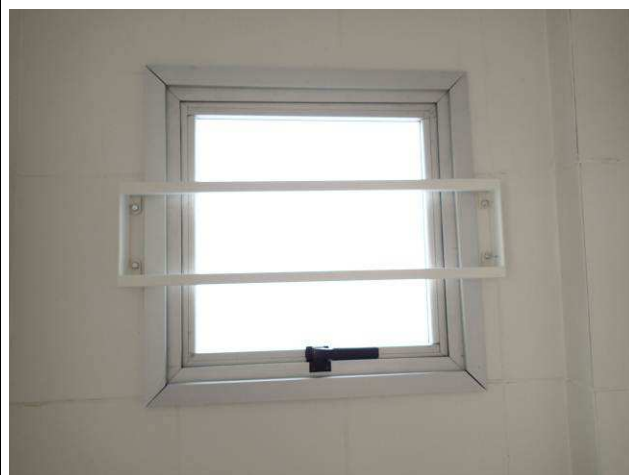
Figura 13C: Grade metálica instalada pelo lado interno da janela J3 localizada em banheiro da Secretaria.

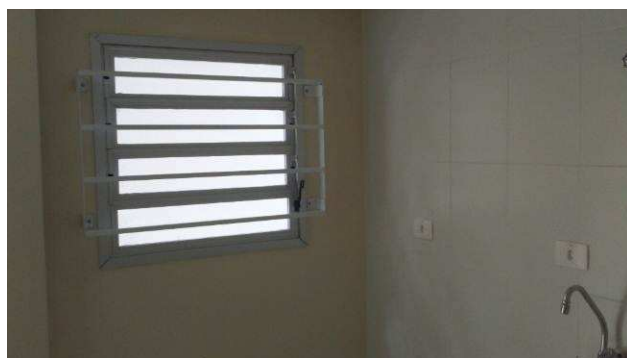
Figura 14C: Grade metálica instalada pelo lado interno da janela J1 localizada na copa.

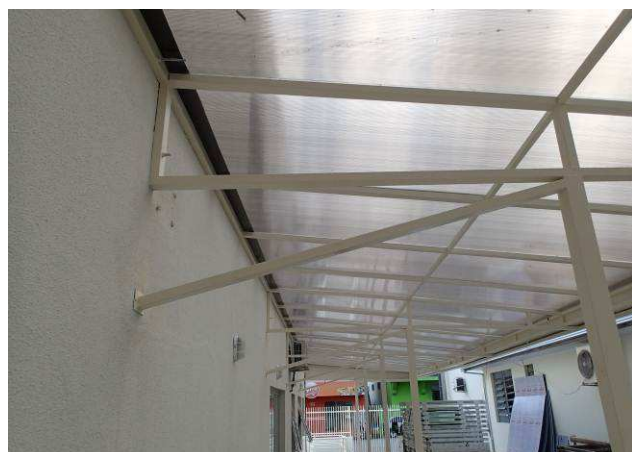
Figura 15C: Mãos francesas instaladas sob a cobertura do estacionamento - lateral esquerda.

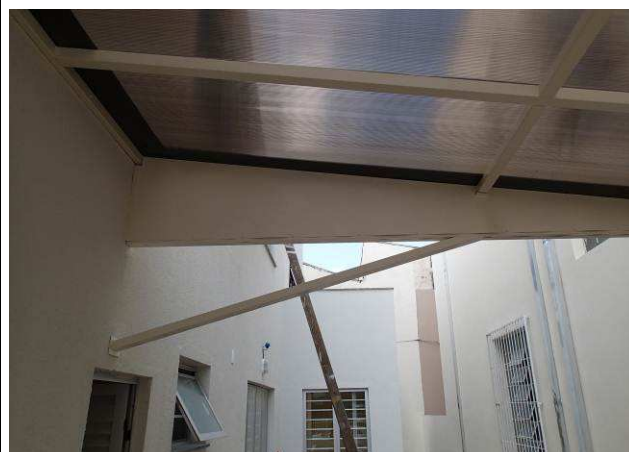
Figura 16C: Mãos francesas instaladas sob a cobertura da vaga privativa de juiz.

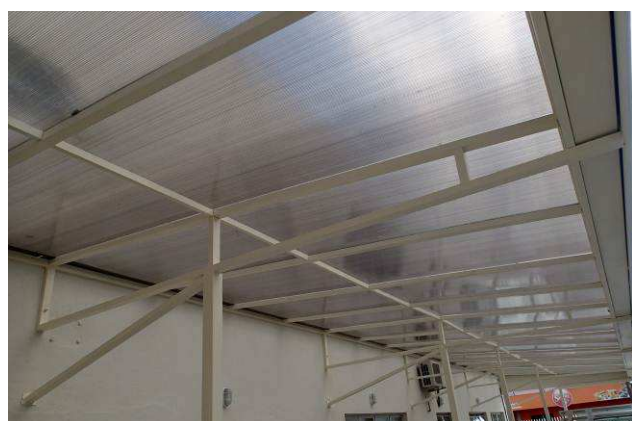
Figura 17C: Telhas em polycarbonato bronze - cobertura do estacionamento - lateral esquerda.

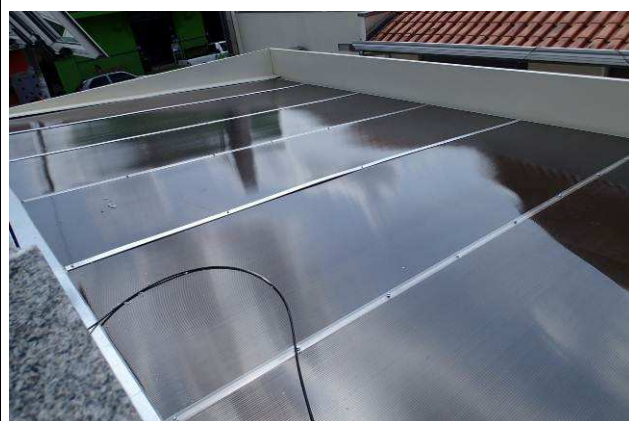
Figura 18C: Telhas em polycarbonato bronze - cobertura do estacionamento - lateral esquerda.

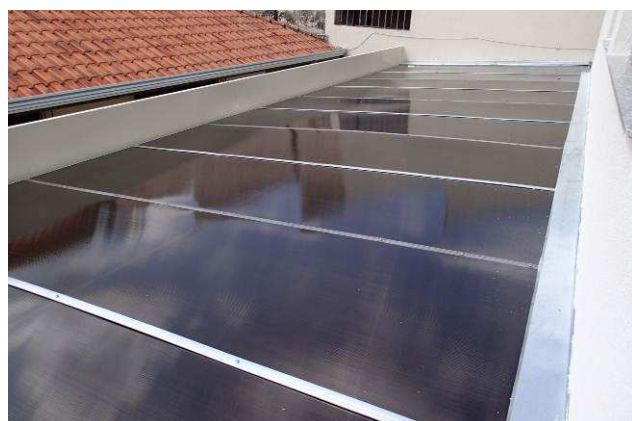
Figura 19C: Telhas em polycarbonato bronze - cobertura do estacionamento - lateral esquerda.

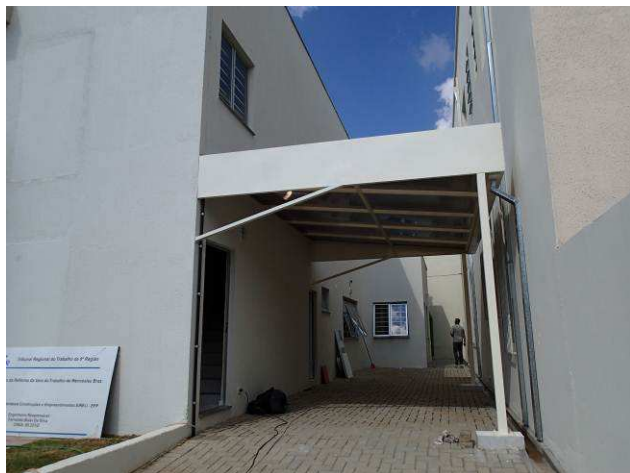
Figura 21C: Telhas em policarbonato bronze -
cobertura do estacionamento - lateral direita.

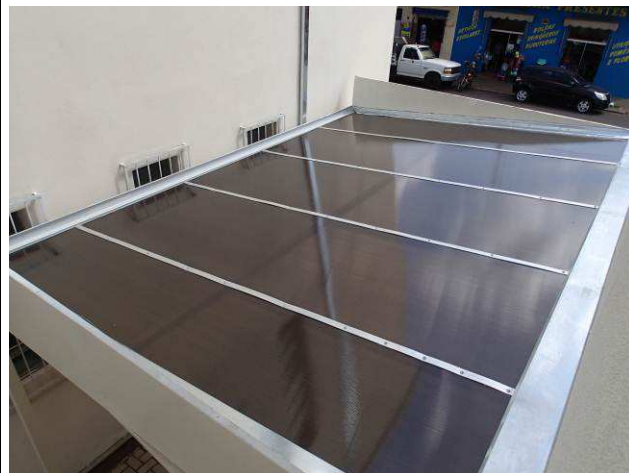
Figura 22C: Telhas em policarbonato bronze -
cobertura do estacionamento - lateral direita.

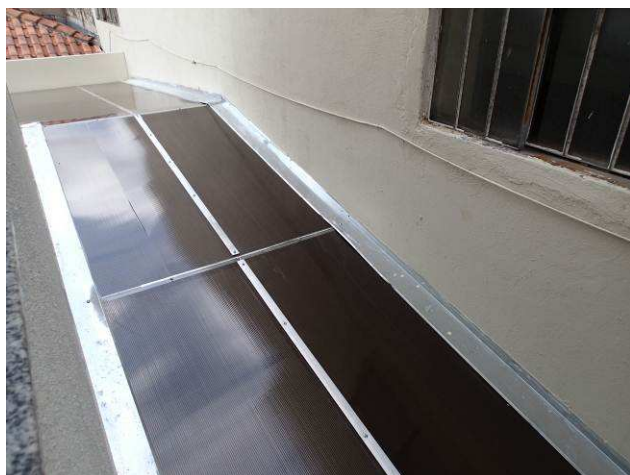
Figura 23C: Telhas em policarbonato bronze -
cobertura do estacionamento - área serviço fundos.

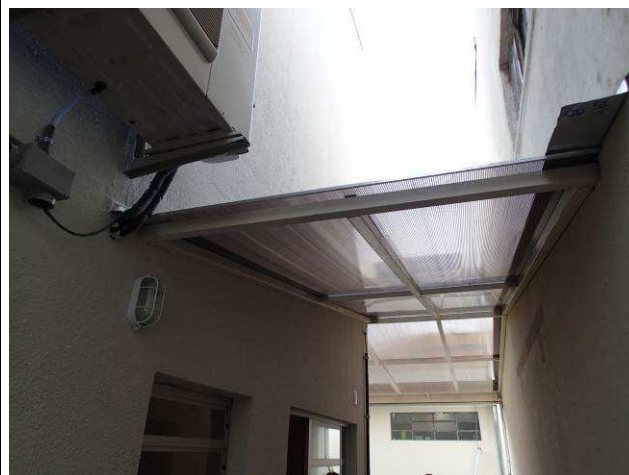
Figura 24C: Telhas em policarbonato bronze -
cobertura do estacionamento - área serviço fundos.

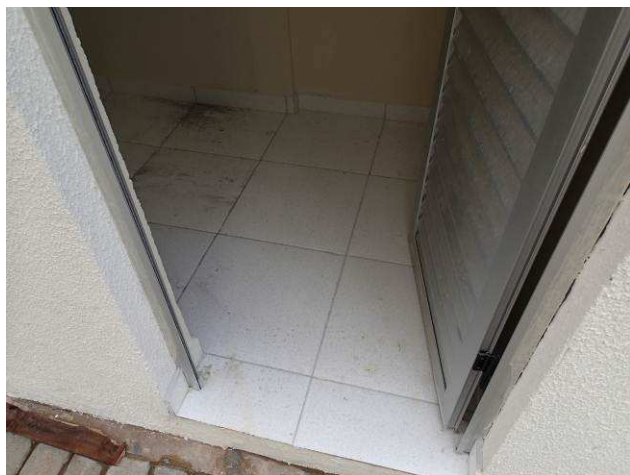
Figura 25C: Piso cerâmico Eliane (linha Cargo Plus) instalado no depósito embaixo da escada.

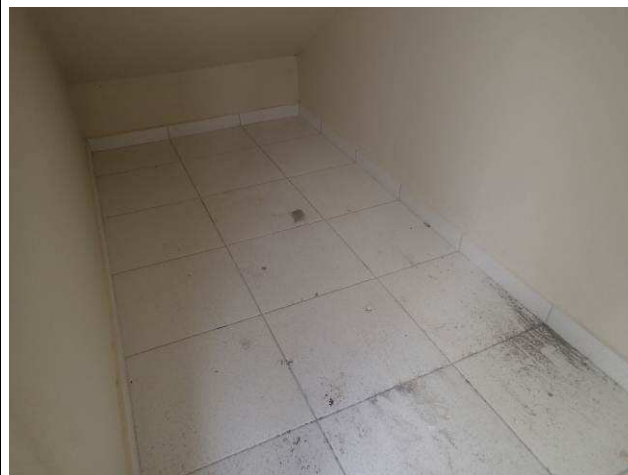
Figura 26C: Piso cerâmico Eliane (linha Cargo Plus) instalado no depósito embaixo da escada.

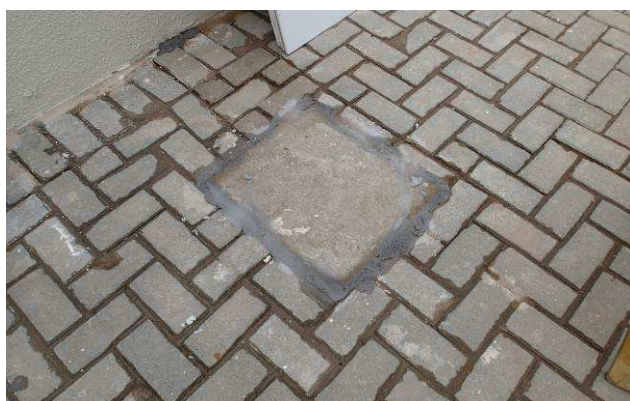
Figura 27C: Pavimentação recomposta ao redor de tampas de caixas de passagem.

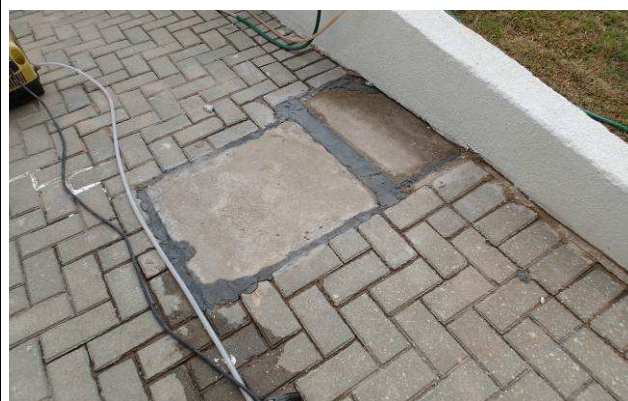
Figura 28C: Pavimentação recomposta ao redor de tampas de caixas de passagem.

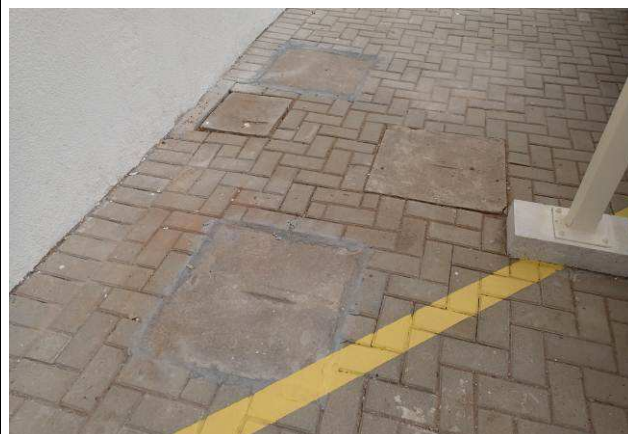
Figura 30C: Pavimentação recomposta ao redor de tampas de caixas de passagem.

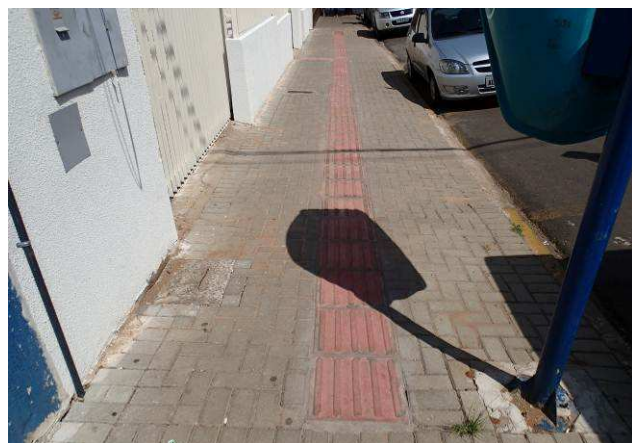
Figura 33C: Placas cimentícias de piso podotátil instaladas no passeio e área externa.

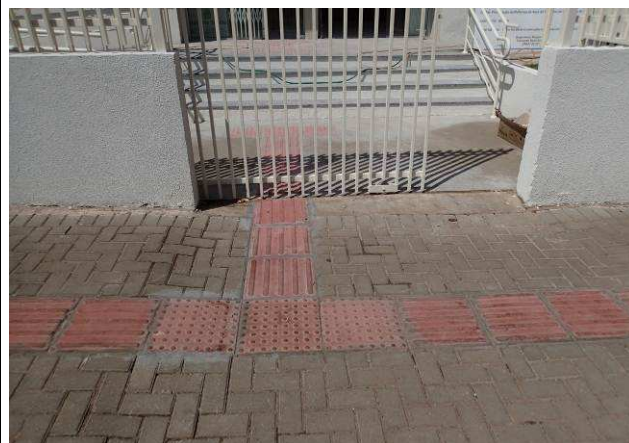
Figura 34C: Placas cimentícias de piso podotátil instaladas no passeio e área externa.

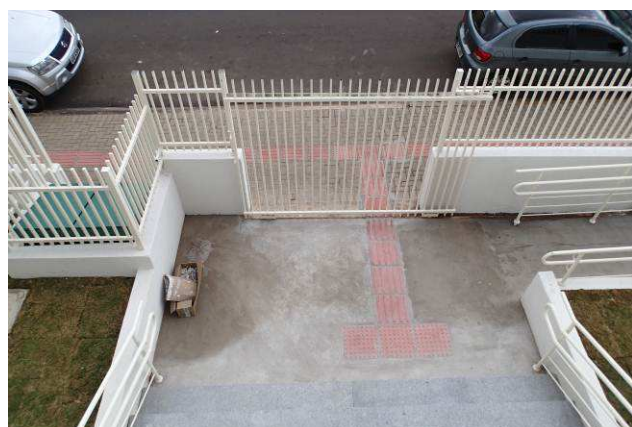
Figura 39C: Piso cimentado executado na área de entrada e da rampa PNE.

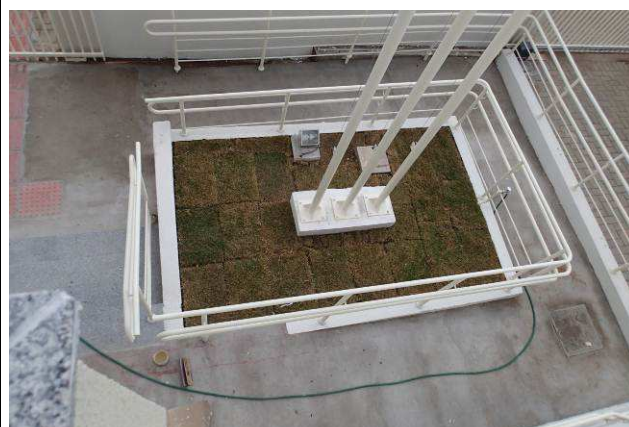
Figura 40C: Piso cimentado executado na área de entrada e da rampa PNE.

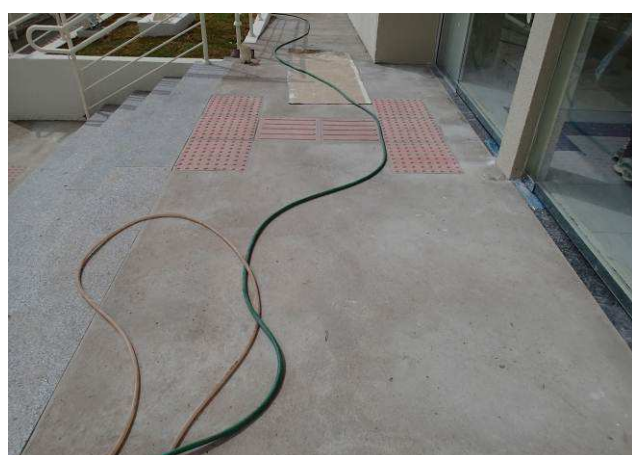
Figura 41C: Piso cimentado executado na área de entrada e da rampa PNE.

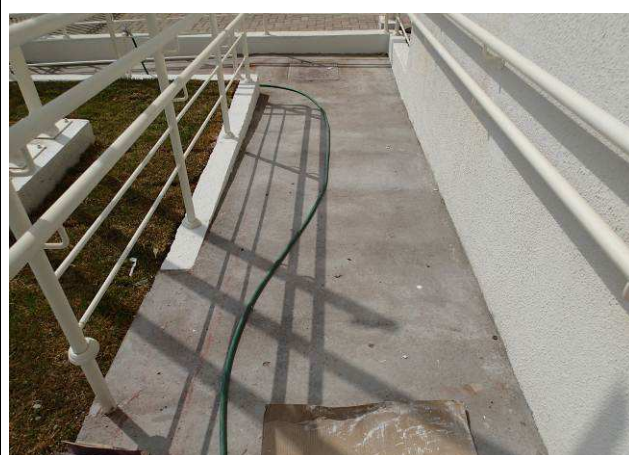
Figura 42C: Piso cimentado executado na área de entrada e da rampa PNE.

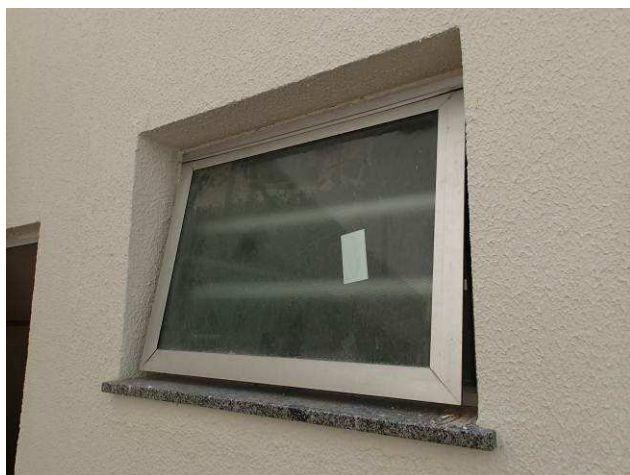
Figura 45C: Peitoril em granito cinza andorinha instalado no vão da janela do banheiro PNE.

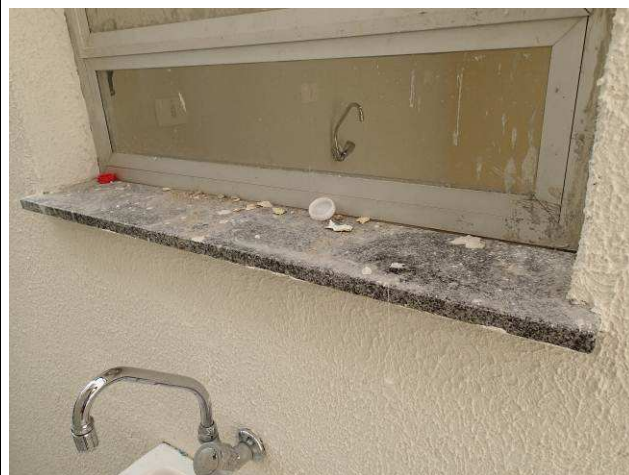
Figura 46C: Peitoril em granito cinza andorinha instalado no vão da janela da copa.

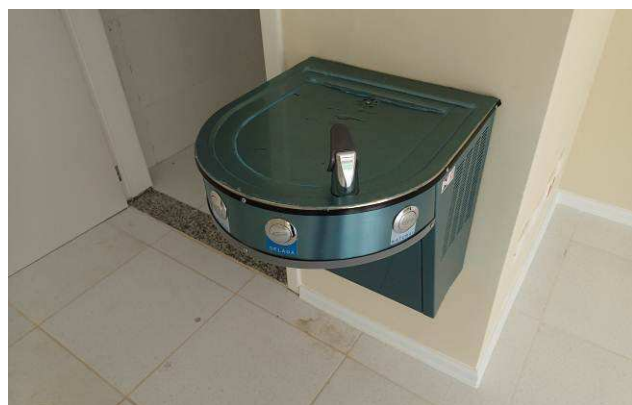
Figura 47C: Bebedouro instalado no hall público do pavimento térreo.

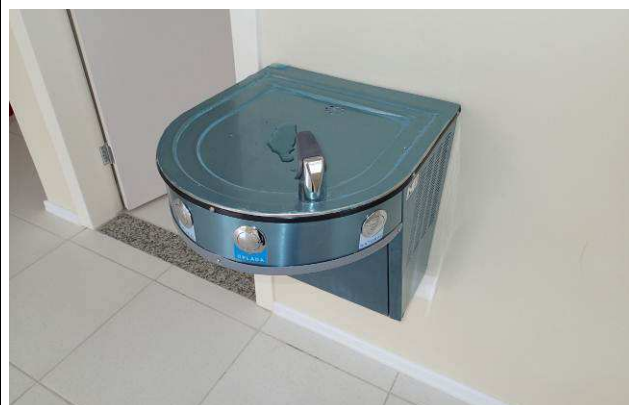
Figura 48C: Bebedouro instalado na sala de espera do pavimento superior.

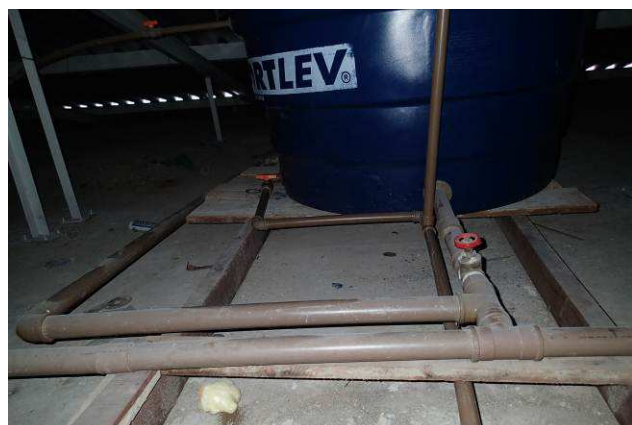
Figura 49C: Registro de esfera e tubulação para limpeza do reservatório.

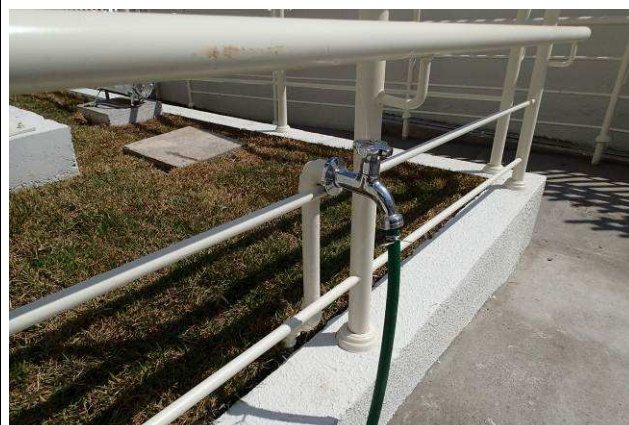
Figura 50C: Ponto de água fria relocado para área mais próxima ao guarda corpo da rampa PNE.

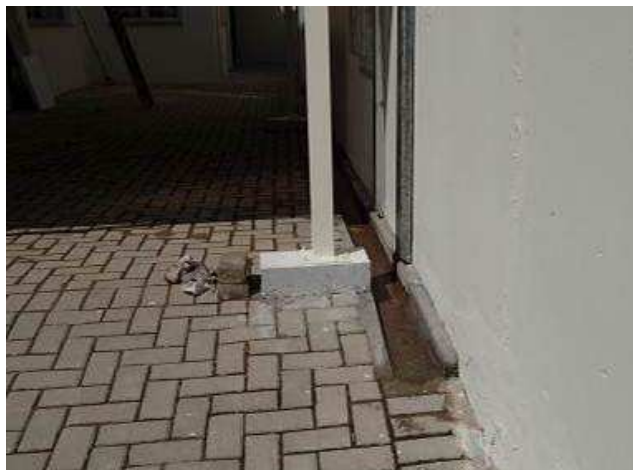
Figura 53C: Prolongamento da canaleta para águas pluviais na rampa de acesso de veículos (vaga juiz).

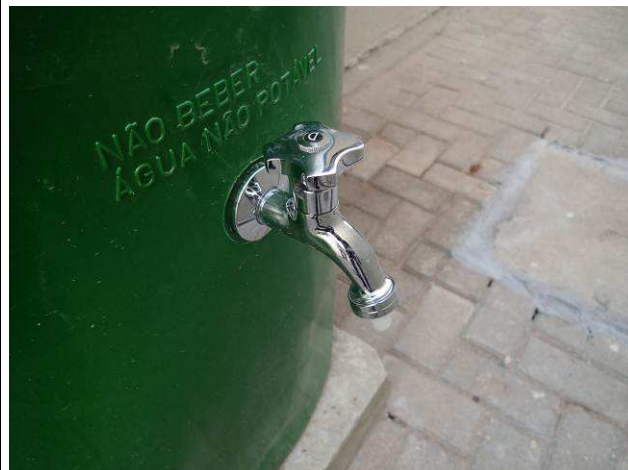
Figura 54C: Torneira para uso geral, instalada no tanque de aproveitamento de água da chuva.

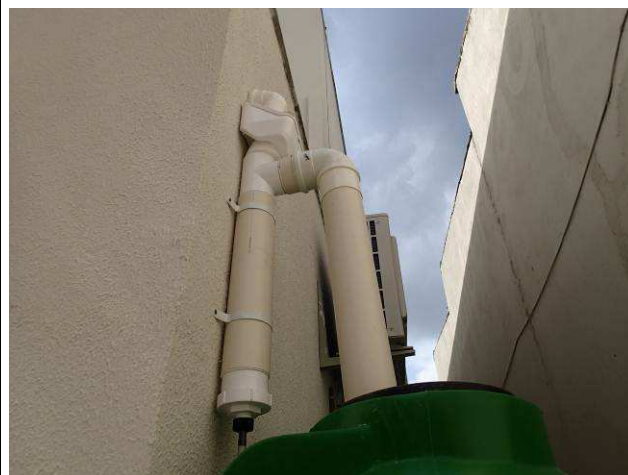
Figura 56C: Tubo de descida e separador de folhas interligando calha ao tanque de aproveitamento.

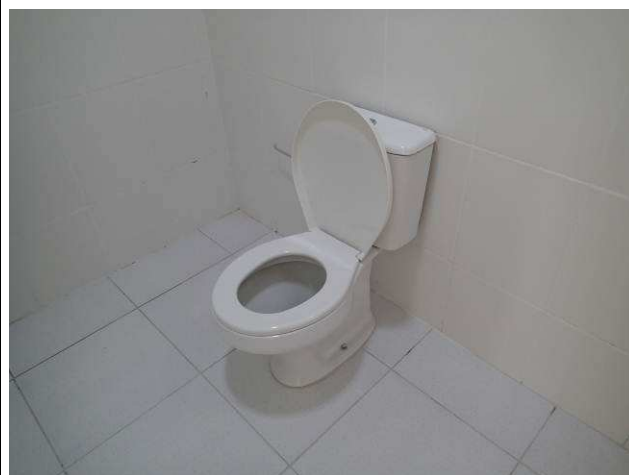
Figura 58C: Assento sanitário instalado no banheiro de gabinete de juiz 2, no pavimento superior.

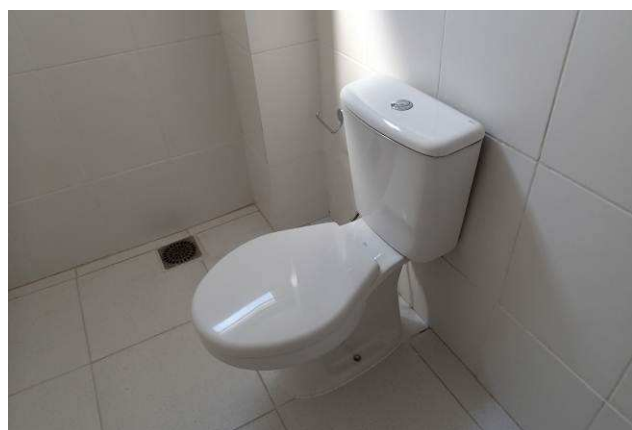
Figura 59C: Assento sanitário instalado no banheiro de gabinete de juiz 1, no pavimento superior.

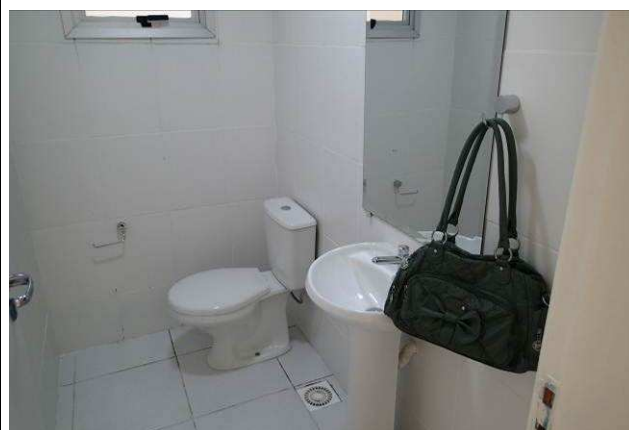
Figura 60C: Assento sanitário instalado em banheiro da secretaria, no pavimento inferior.

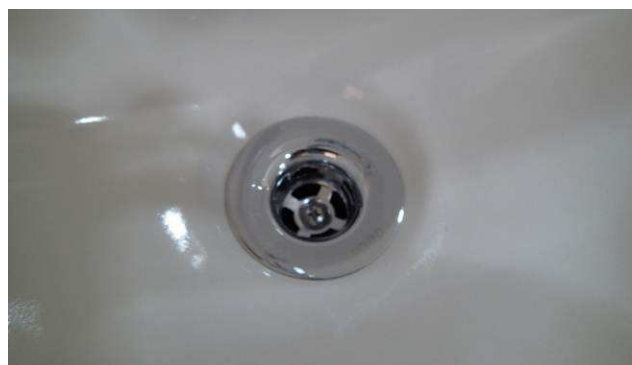
Figura 61C: Válvula de escoamento cromada instalada no banheiro de uso público, no pavimento superior.

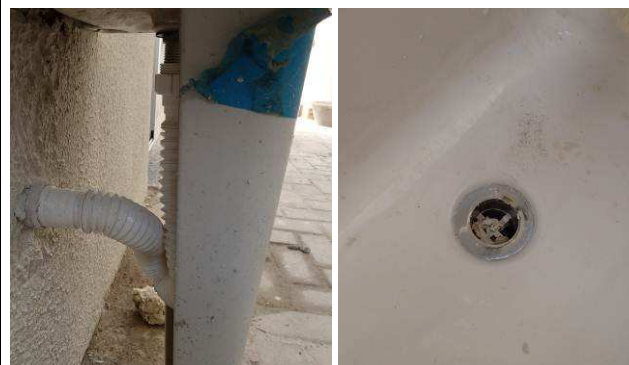
Figura 62C: Sifão e válvula de escoamento cromada instalados no tanque localizado no corredor dos fundos do imóvel.

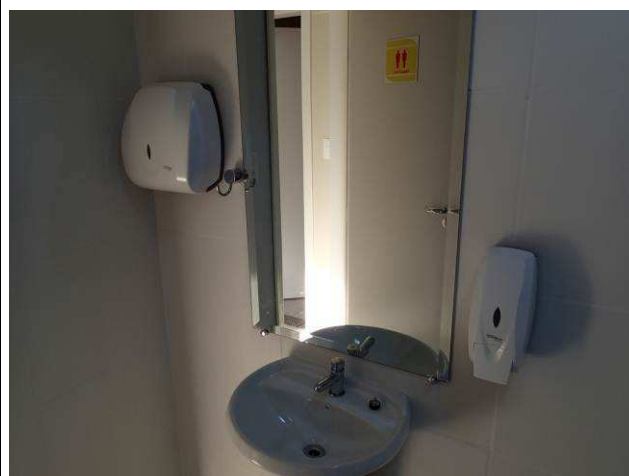
Figura 66C: Dispensers de sabonete líquido e papel toalha - banheiro público pavimento superior.

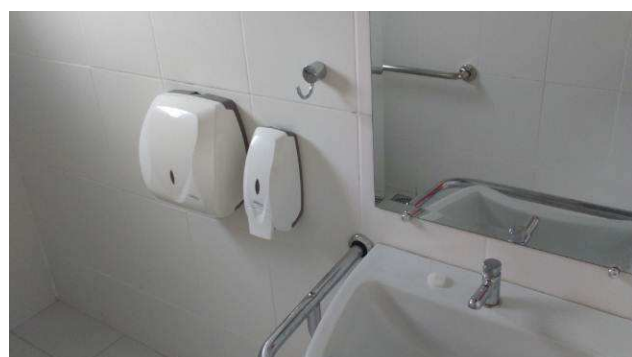
Figura 67C: Dispensers de sabonete líquido e papel toalha - banheiro PNE pavimento inferior.

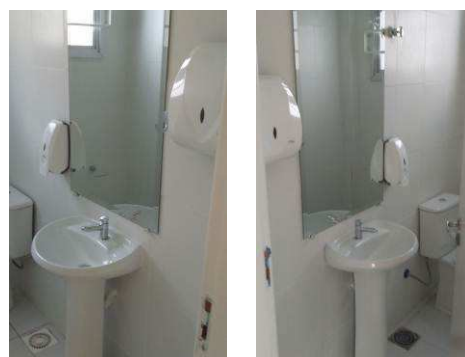
Figura 68C: Dispensers de sabonete líquido e papel toalha - banheiros secretaria pavimento inferior.

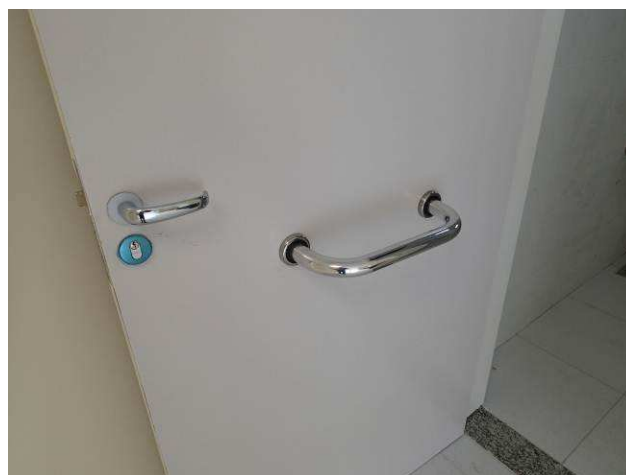
Figura 71C: Barras de apoio para porta - banheiro PNE do pavimento térreo.

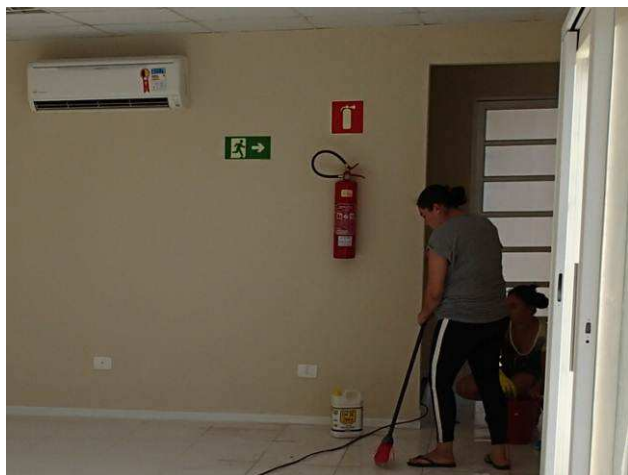
Figura 72C: Extintor classe ABC instalado no hall público do pavimento térreo.

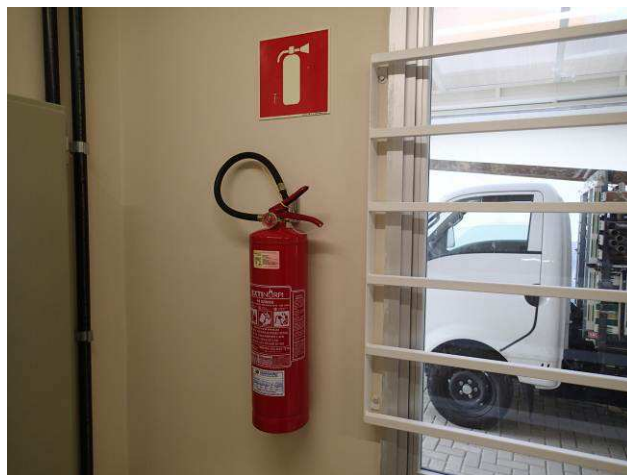
Figura 73C: Extintor classe ABC instalado na sala site.

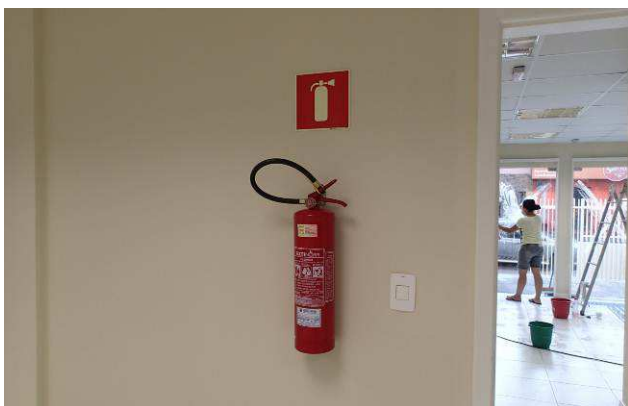
Figura 74C: Extintor classe ABC instalado na Secretaria.

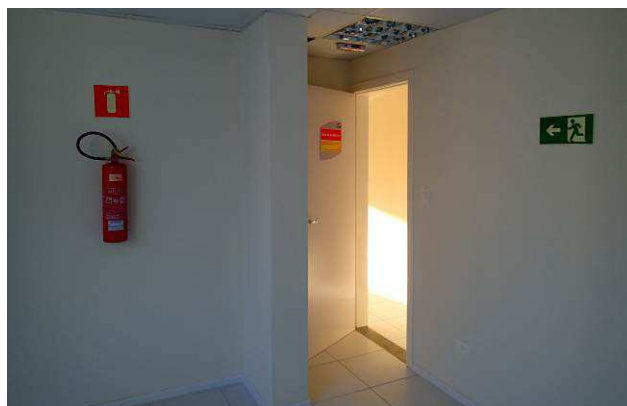
Figura 75C: Extintor classe ABC instalado na sala de audiências 1.

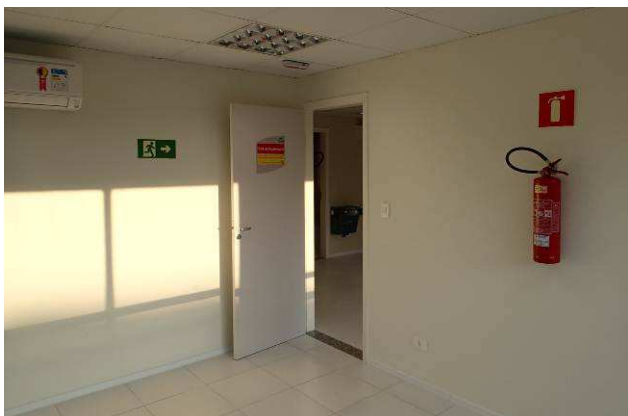
Figura 76C: Extintor classe ABC instalado na sala de audiências 2.

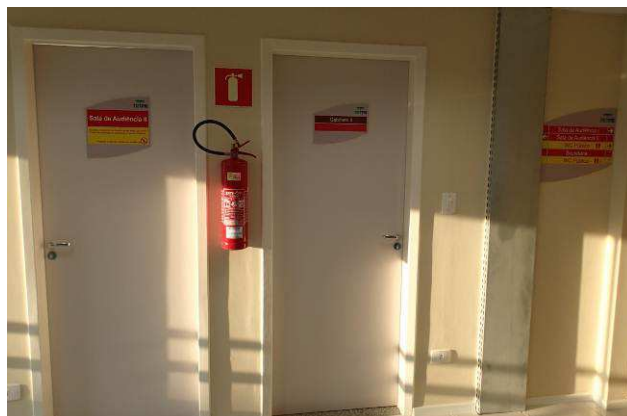
Figura 77C: Extintor classe ABC instalado no hall público do pavimento superior.

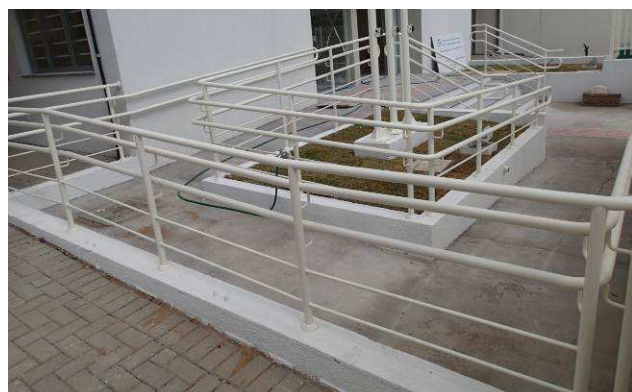
Figura 80C: Guarda corpo e corrimão da rampa PNE.

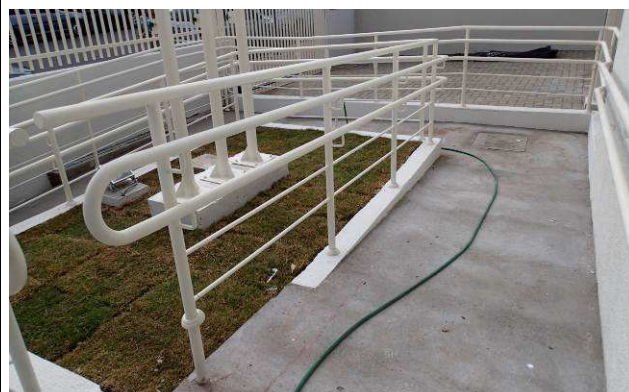
Figura 81C: Guarda corpo e corrimão da rampa PNE.

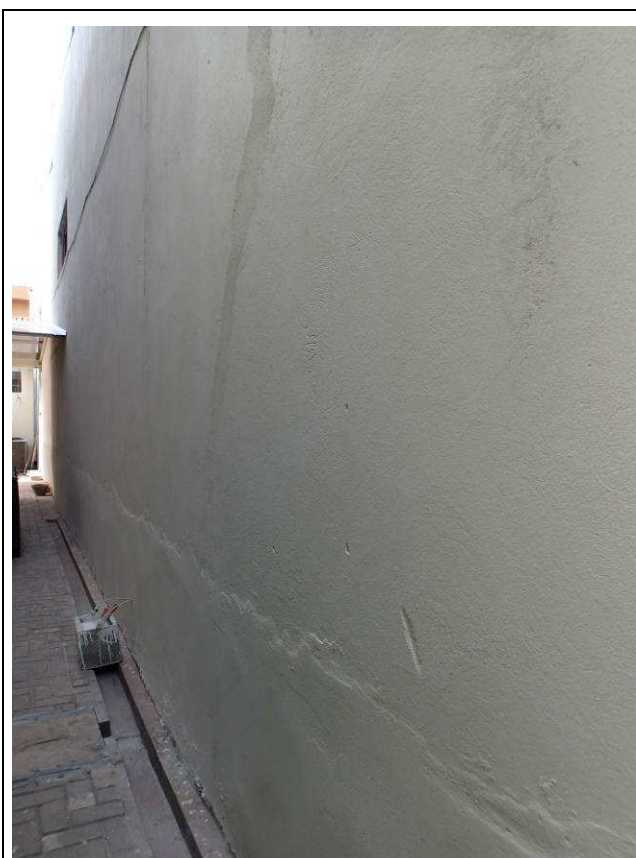
Figura 86C: Pintura acrílica executada nas paredes do imóvel vizinho (fundos).

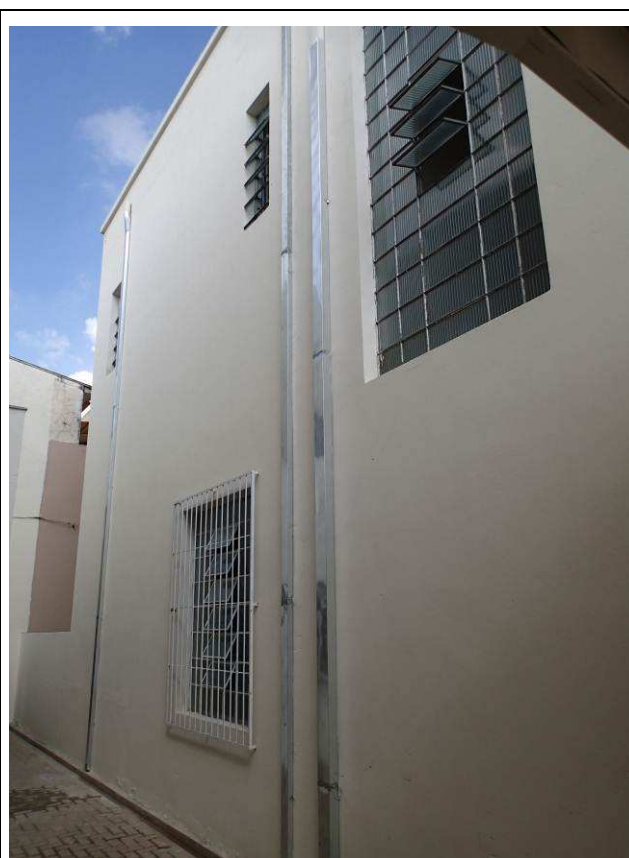
Figura 87C: Pintura acrílica executada nas paredes do imóvel vizinho (lateral direita).

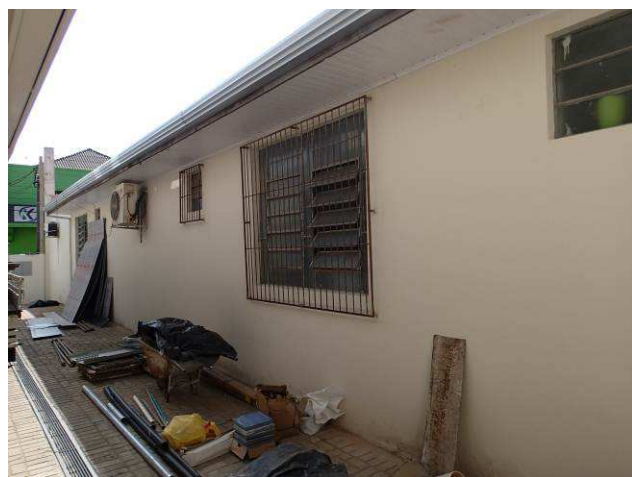
Figura 88C: Pintura acrílica executada nas paredes do imóvel vizinho (lateral esquerda).

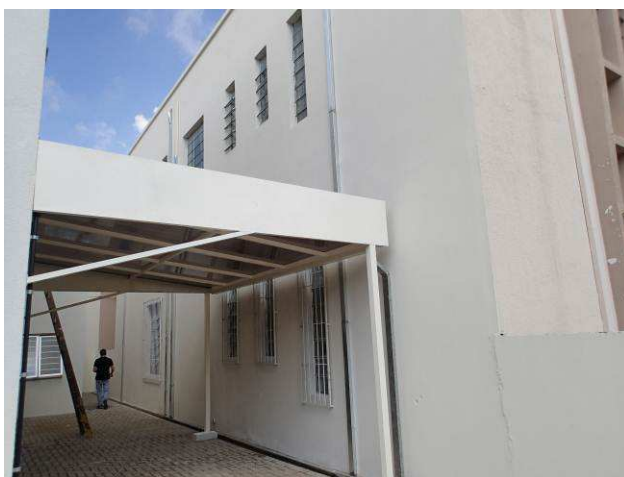
Figura 89C: Pintura acrílica executada nas paredes do imóvel vizinho (lateral direita).

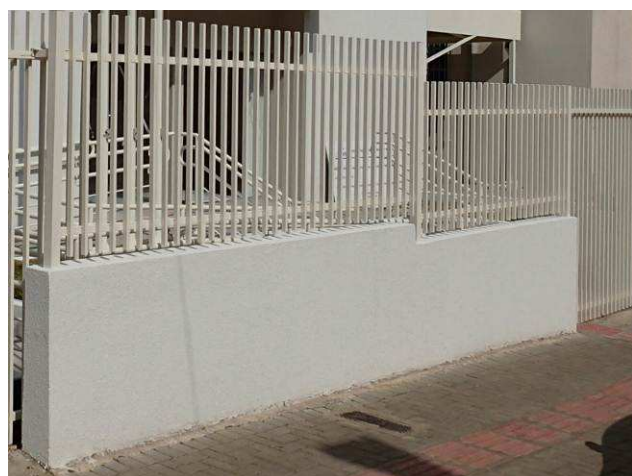
Figura 90C: Pintura acrílica na mureta abaixo do gradil.

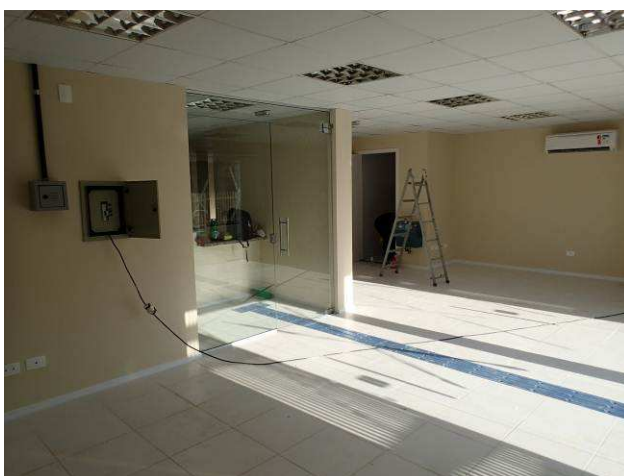
Figura 91C: Pintura acrílica interna - Hall público.

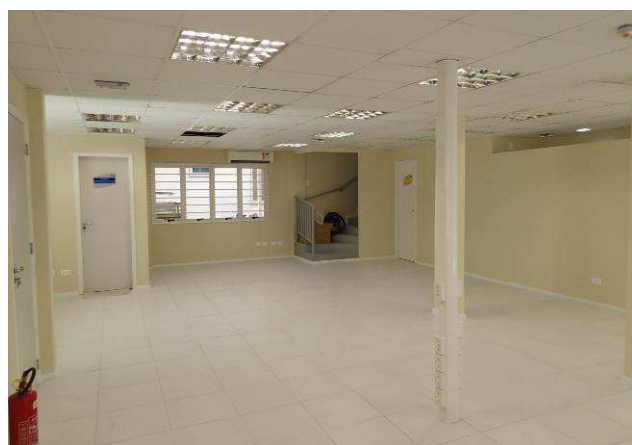
Figura 92C: Pintura acrílica interna - Secretaria.

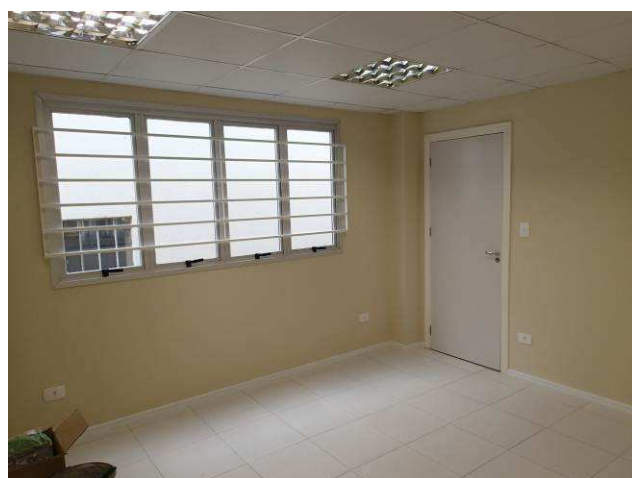
Figura 98C: Pintura acrílica interna - Gabinete de Juiz 1.

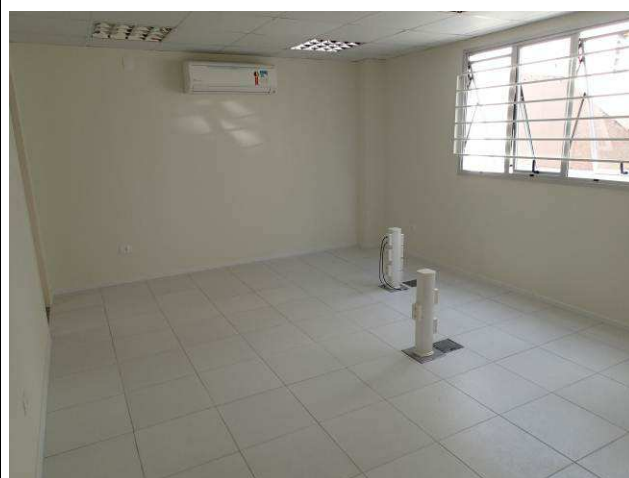
Figura 99C: Pintura acrílica interna - Sala de Audiências 1.

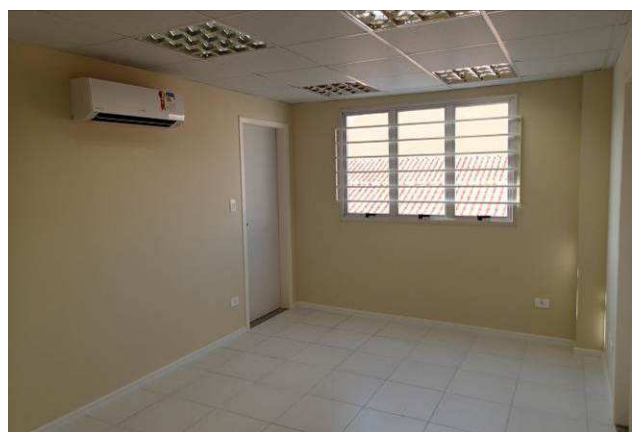
Figura 100C: Pintura acrílica interna - Gabinete de Juiz 2.

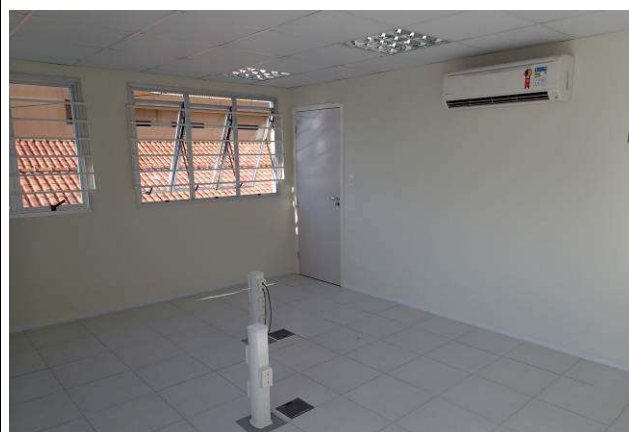
Figura 101C: Pintura acrílica interna - Sala de Audiências 2.

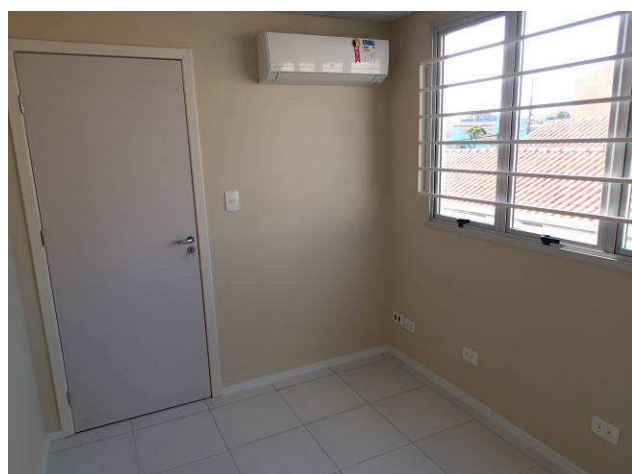
Figura 102C: Pintura acrílica interna - Sala de Assistentes de Juiz.

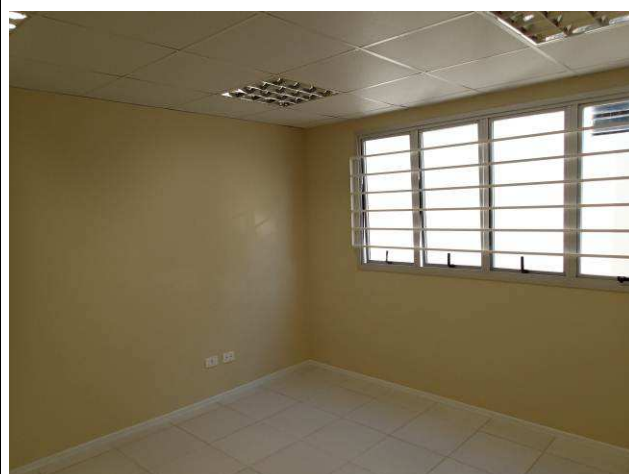
Figura 103C: Pintura acrílica interna - OAB.

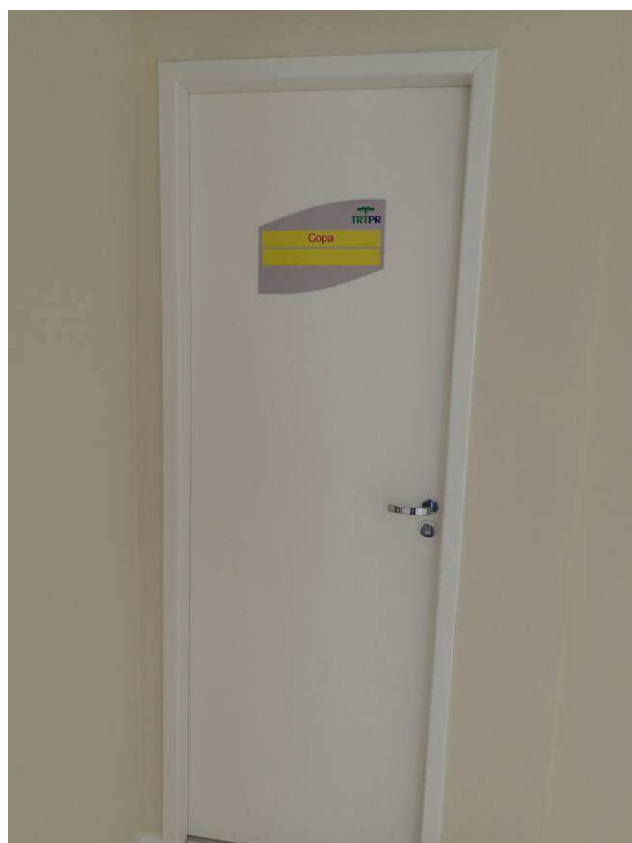
Figura 108C: Pintura esmalte em esquadrias de madeira.

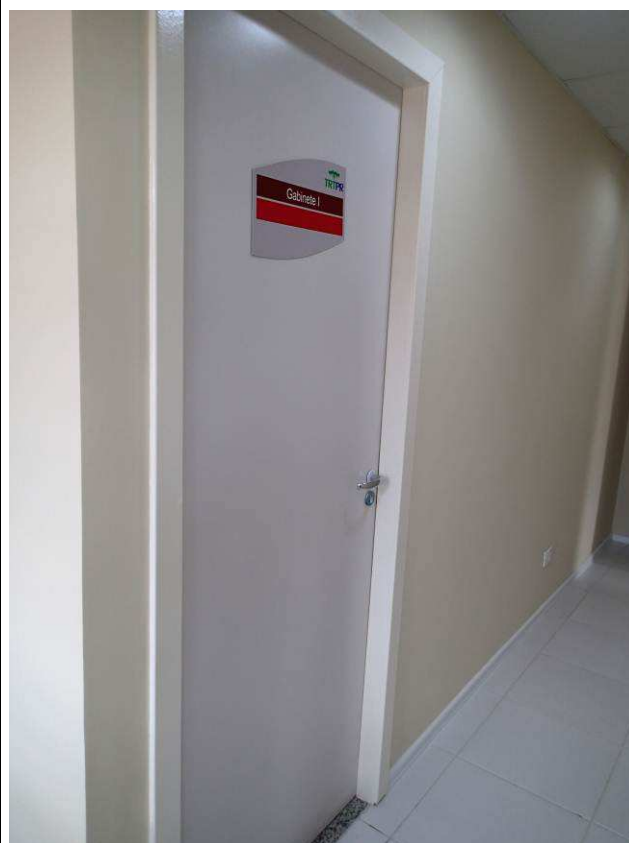
Figura 109C: Pintura esmalte em esquadrias de madeira.

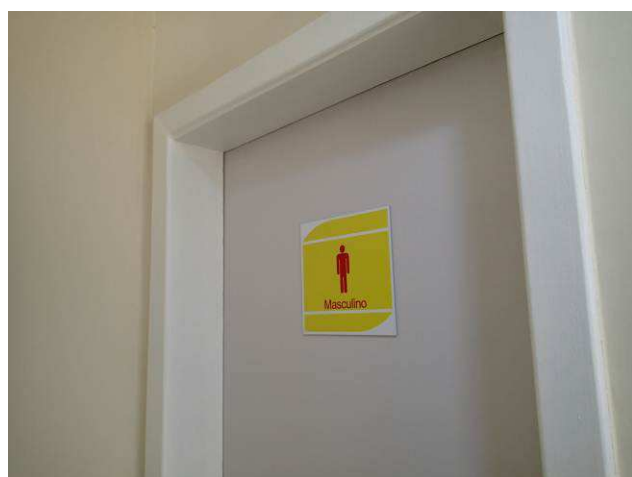
Figura 110C: Pintura esmalte em esquadrias de madeira.

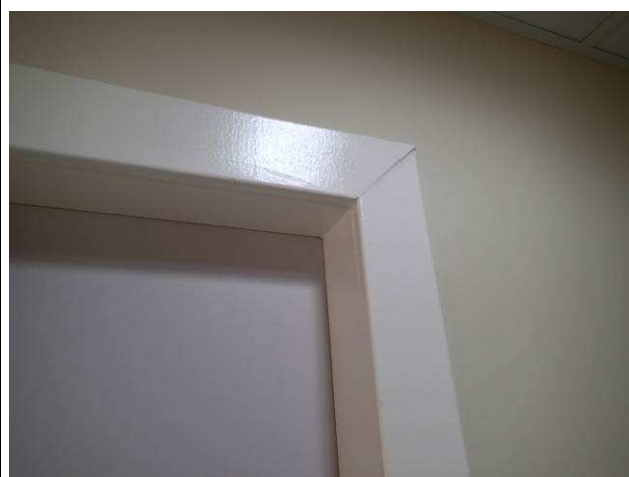
Figura 111C: Pintura esmalte em esquadrias de madeira.

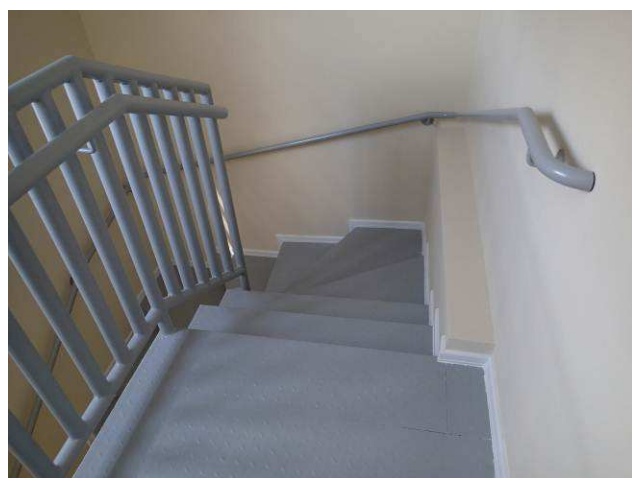
Figura 114C: Pintura esmalte na escada metálica.

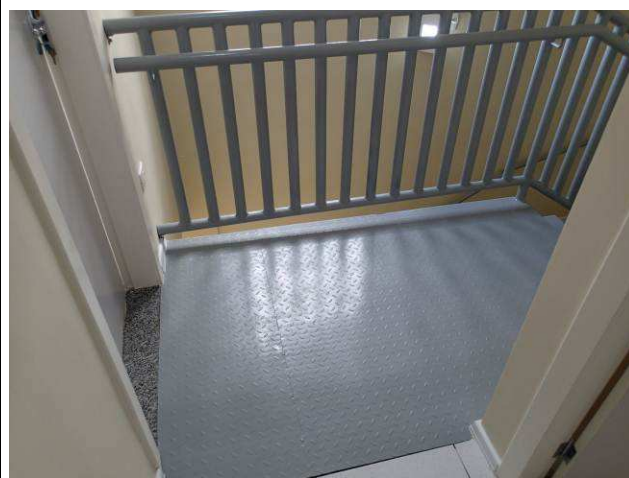
Figura 115C: Pintura esmalte na escada metálica.

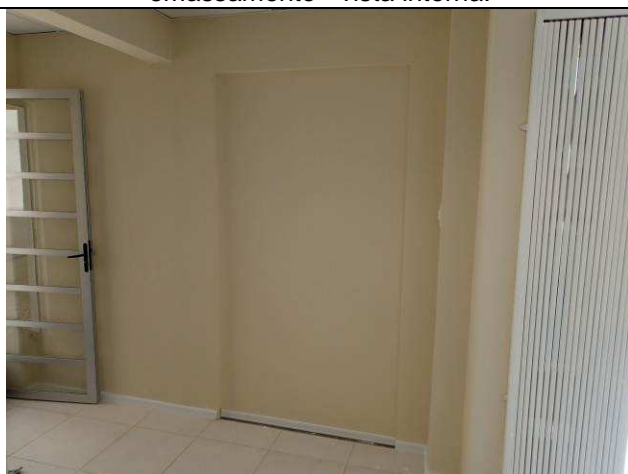
Figura 133C: Fechamento da abertura inferior - pintura - vista interna.

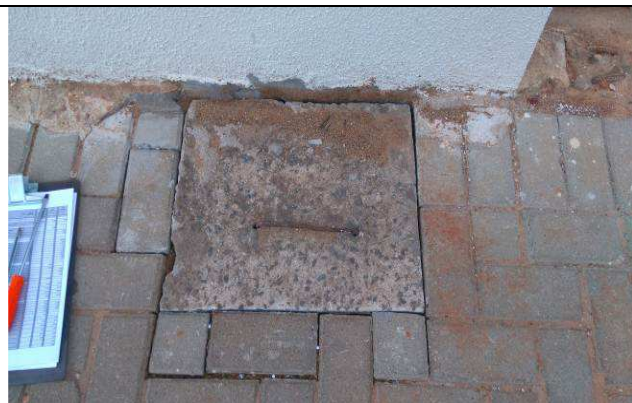
Figura 1E: Caixa 30x30 aterramento entrada de energia.

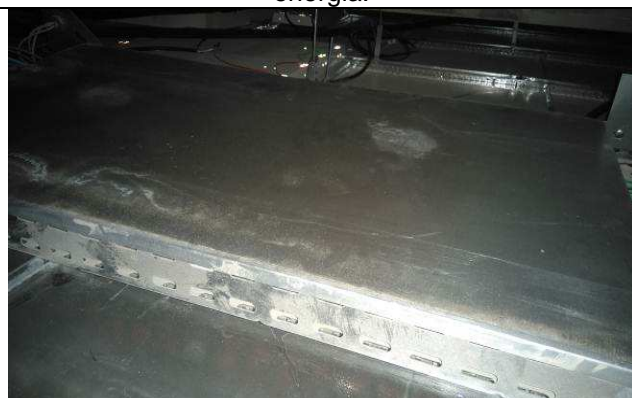
Figura 3E: Eletrocalhas tampadas.

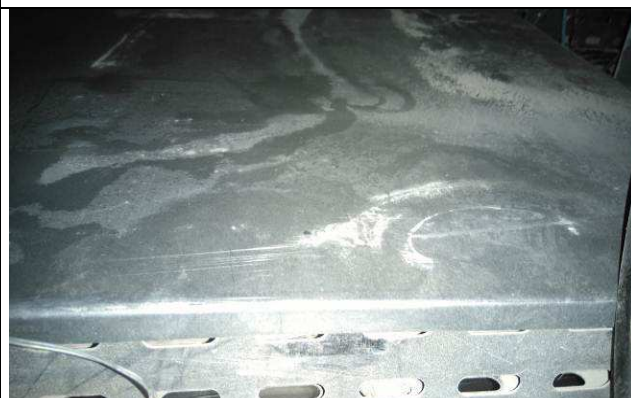
Figura 4E: Eletrocalhas tampadas.

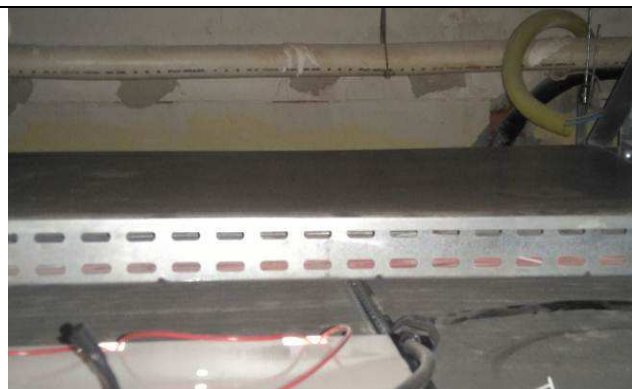
Figura 5E: Eletrocalhas tampadas.
