RELATÓRIO FOTOGRÁFICO – 3ª MEDIÇÃO

OBRA: EXECUÇÃO DE FINALIZAÇÃO DA REFORMA DA AVARA DO TRABALHO DE WENCESLAU BRAZ.

CONTRATADA: VENTO NORDESTE CONSTRUÇÕES E EMPREENDIMENTOS EIRELI- EPP.

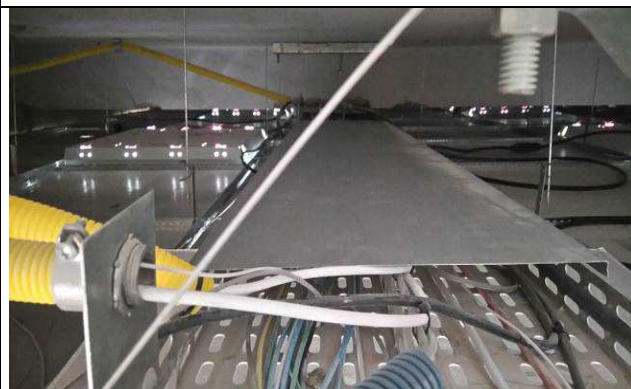
Figura 6E: Eletrocalhas tampadas.

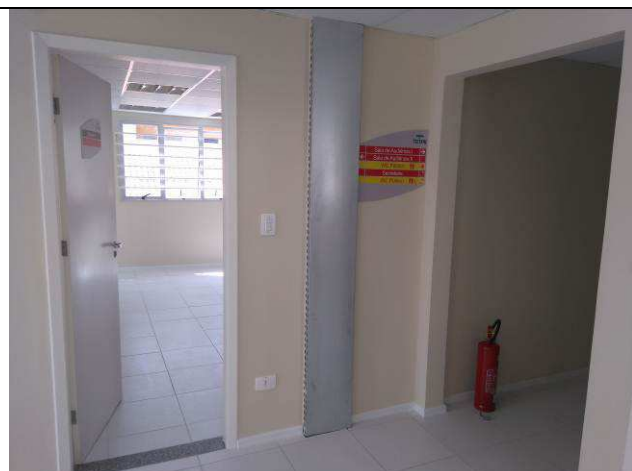
Figura 7E: Eletrocalhas tampadas.

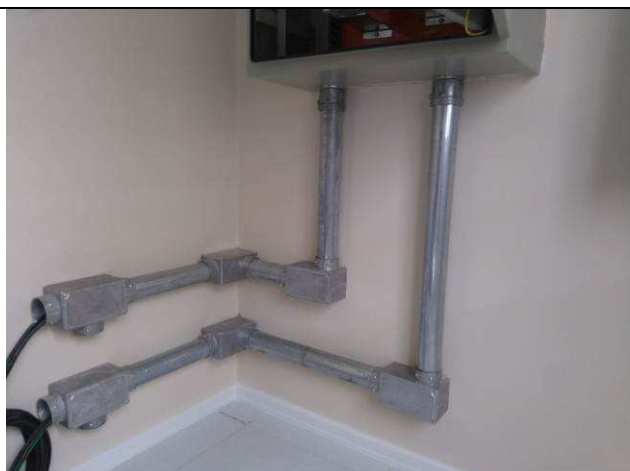
Figura 8E: Infraestrutura com dutos FG e condutes 2" - alimentadores nobreak.

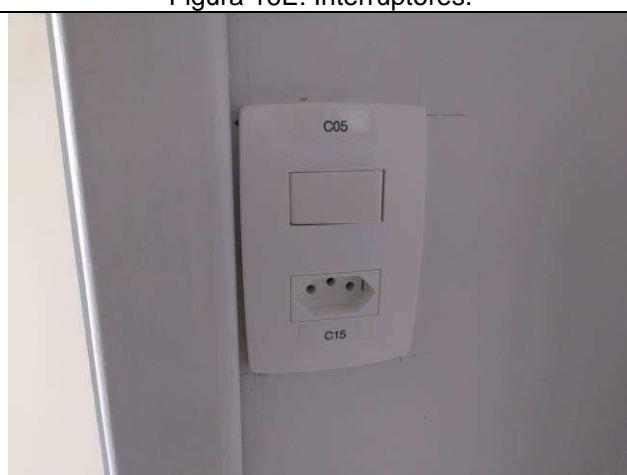
Figura 18E: Interruptores e tomadas elétricas.

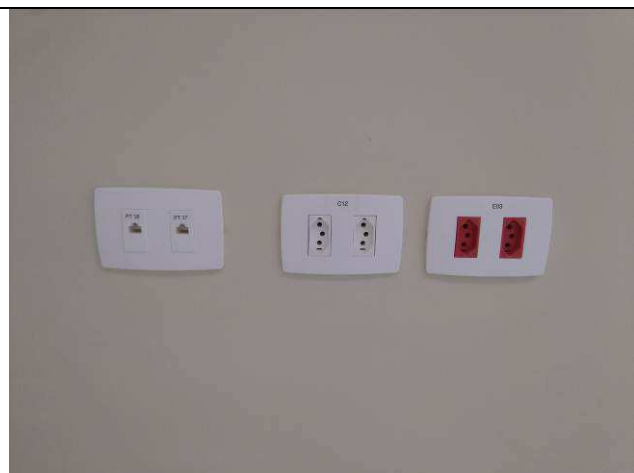
Figura 19E: Tomadas elétricas rede comum e estabilizada.

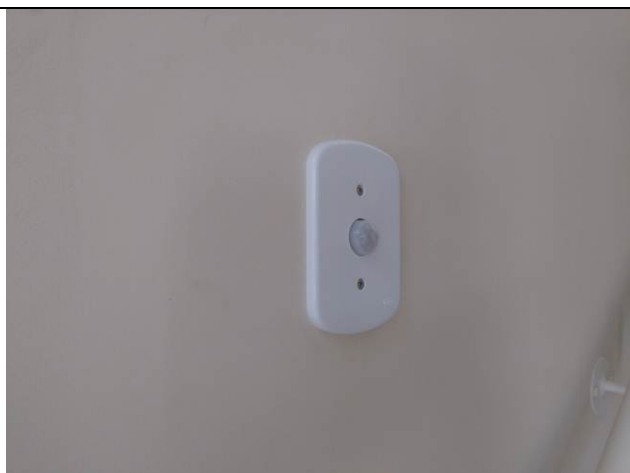
Figura 20E: sensor de presença escada.

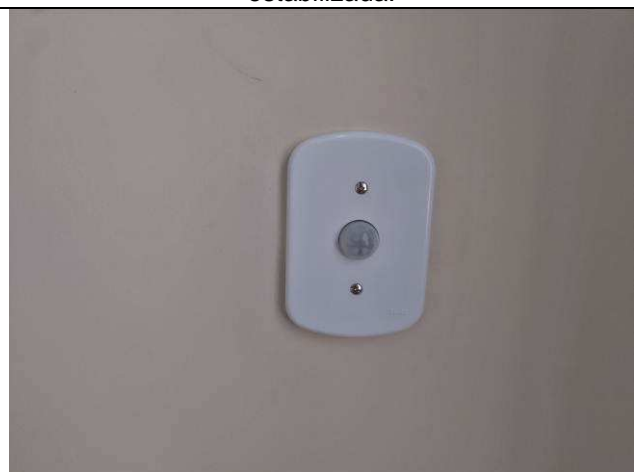
Figura 21E: sensor de presença escada.

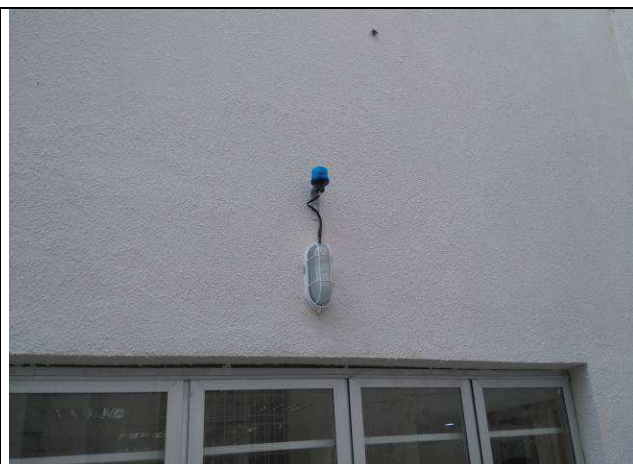
Figura 26E: relé fotoelétrico e luminária externa.

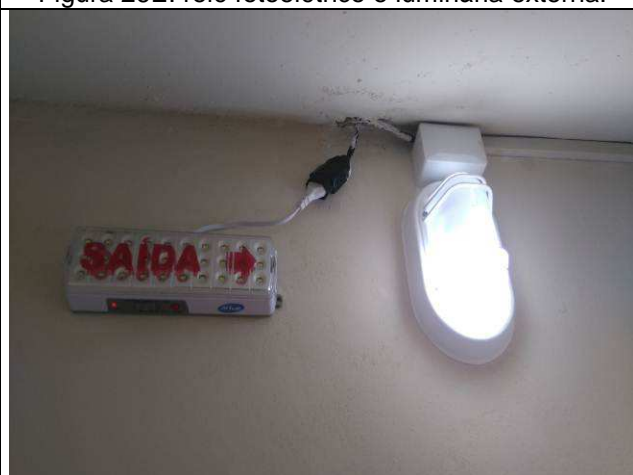
Figura 28E: bloco de emergência e arandela.

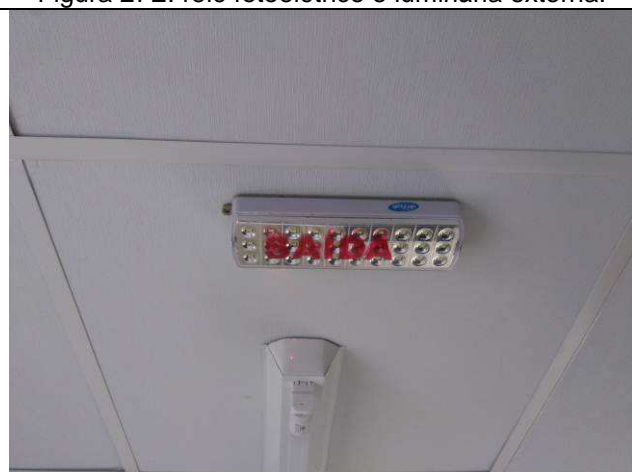
Figura 29E: bloco de emergência.

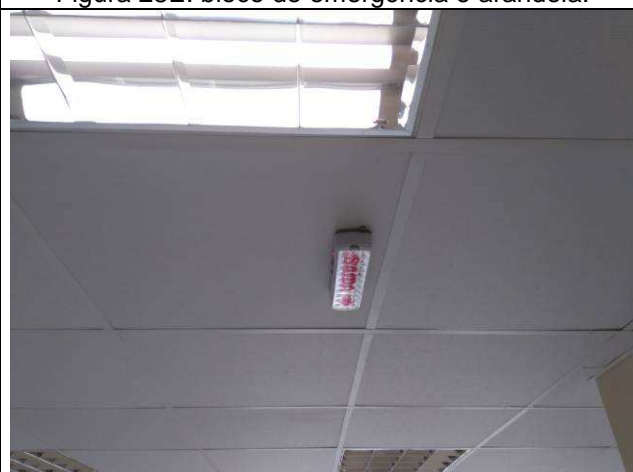
Figura 30E: bloco de emergência e iluminação interna.

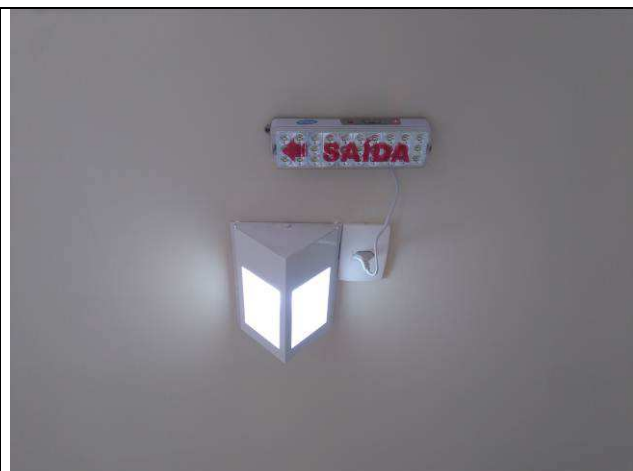
Figura 31E: bloco de emergência e arandela.

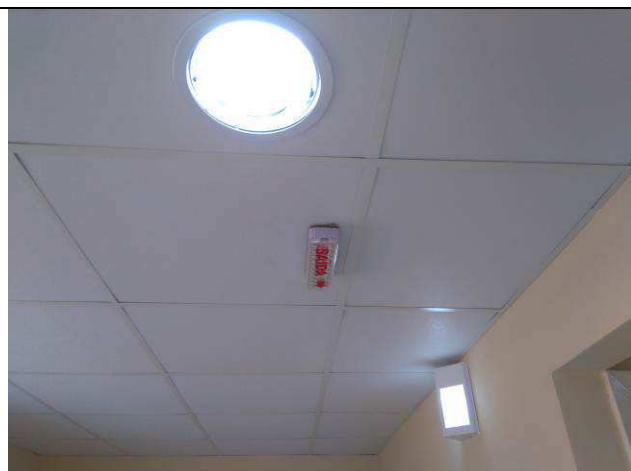
Figura 32E: luminária 2x23W, bloco de emergência e arandela.

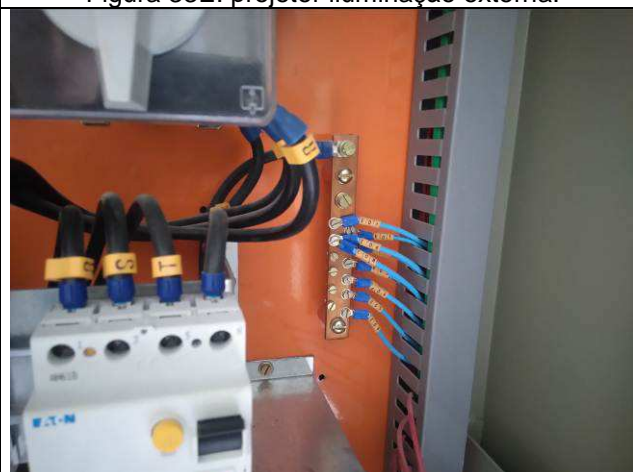
Figura 35E: neutros da rede estabilizada reposicionados no quadro QDE.

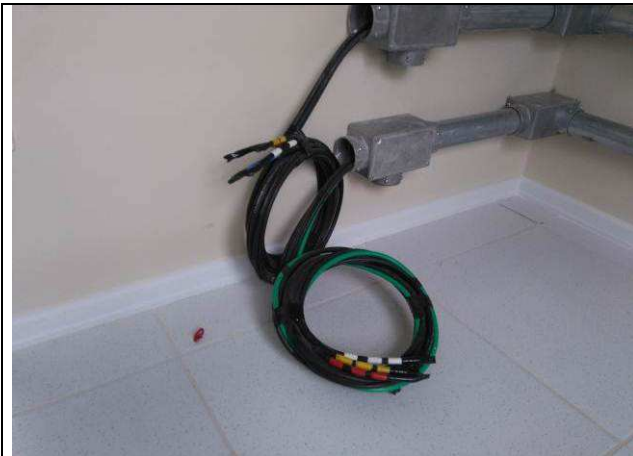
Figura 37E: Alimentadores do Nobreak - QDE.

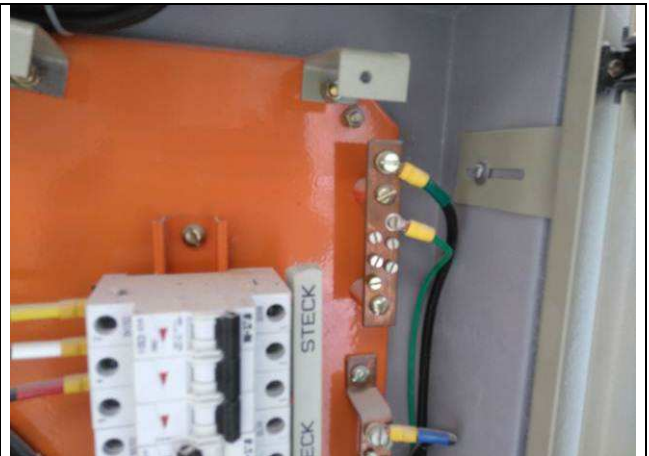
Figura 38E: Cabos de aterramento dos quadros.

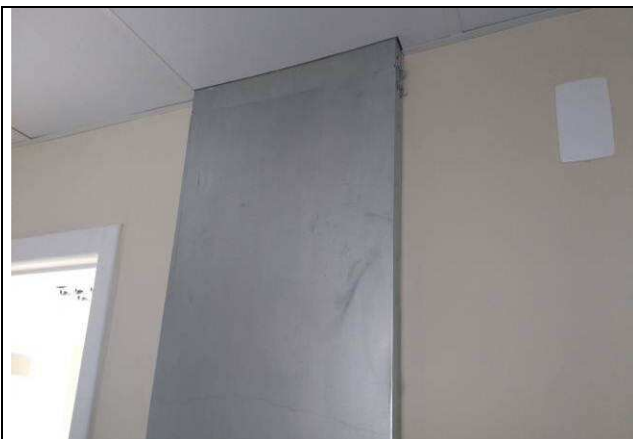
Figura 41E: eletrocalhas rack - tampa.

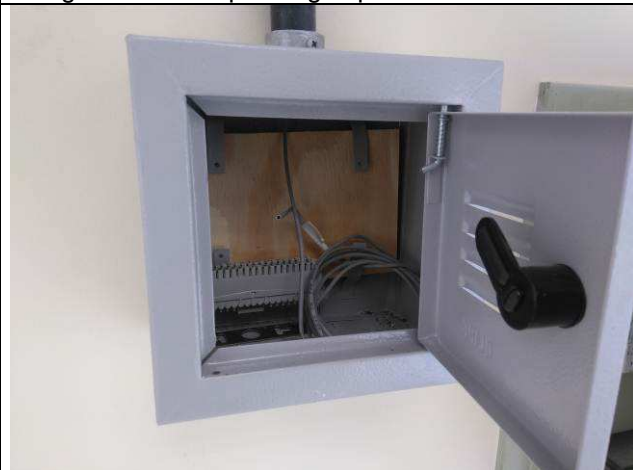
Figura 45E: Quadro telefonia PAB.

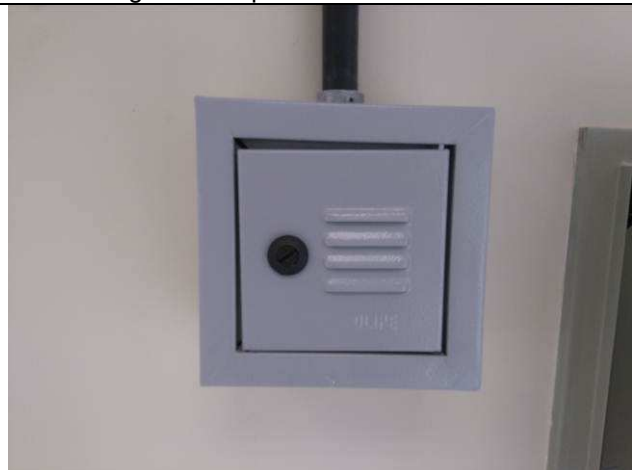
Figura 46E: Quadro telefonia PAB.

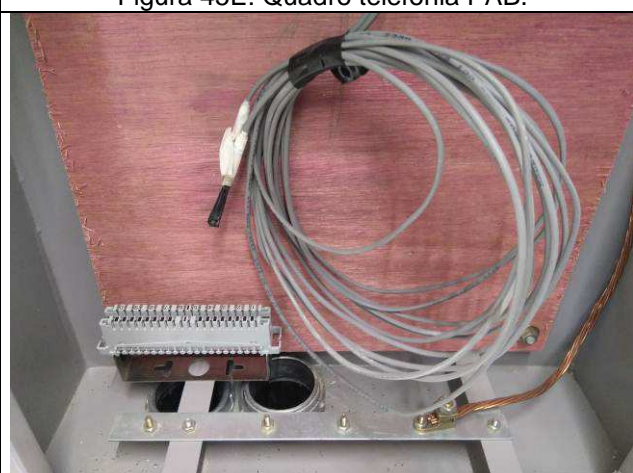
Figura 47E: Quadro DG de telefonia, blocos e cabeamento para PAB e OAB.

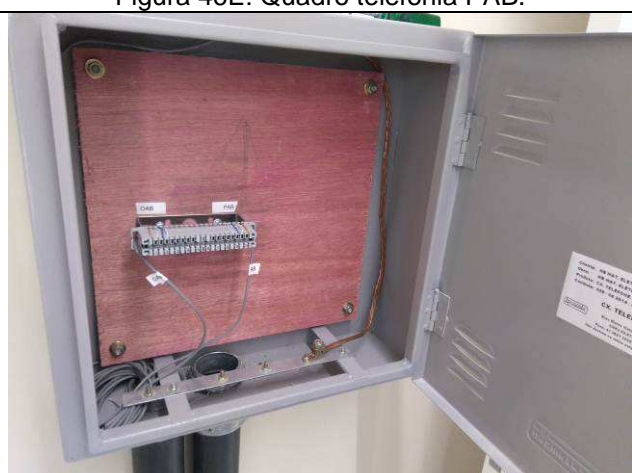
Figura 48E: Quadro DG de telefonia, blocos e cabeamento para PAB e OAB.

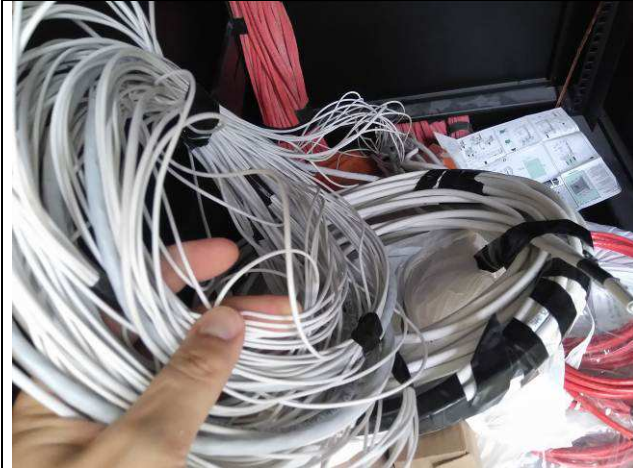
Figura 49E: cabeamento para CFTV - alimentação.

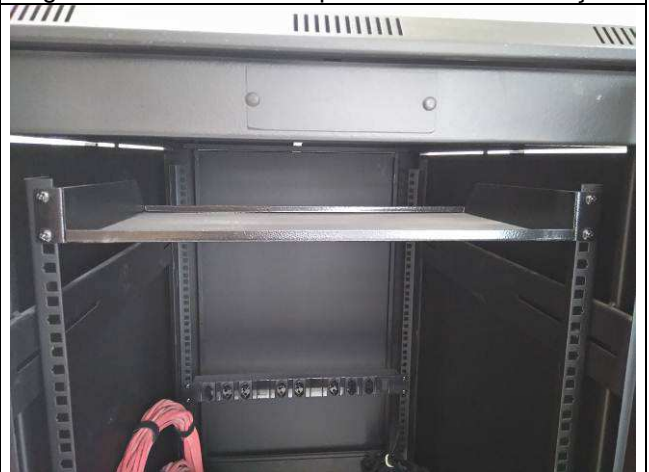
Figura 52E: rack TI - sala técnica.

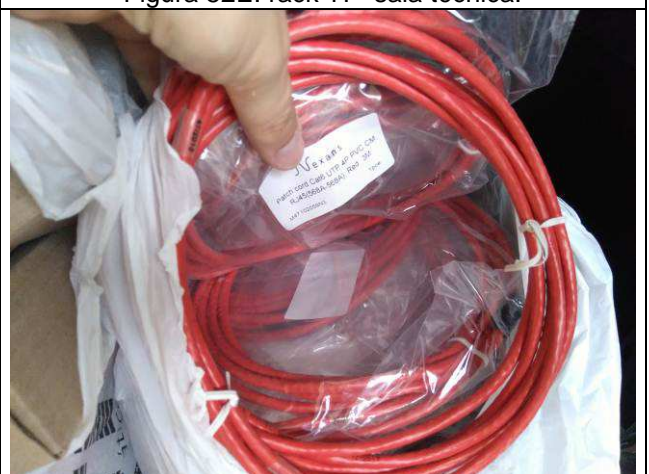
Figura 54E: patch cords.

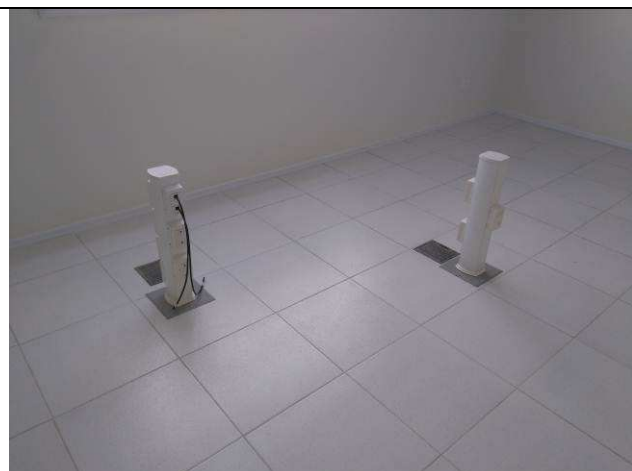
Figura 55E: Conectores RJ45 cat6, porta equipamentos.

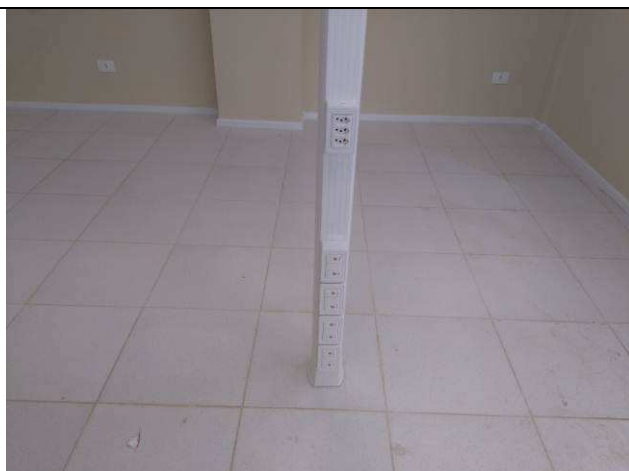
Figura 56E: Conectores RJ45 cat6, porta equipamentos.

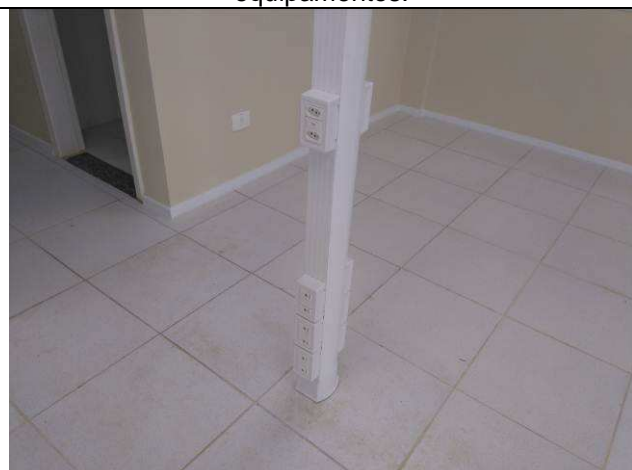
Figura 57E: Conectores RJ45 cat6, porta equipamentos.

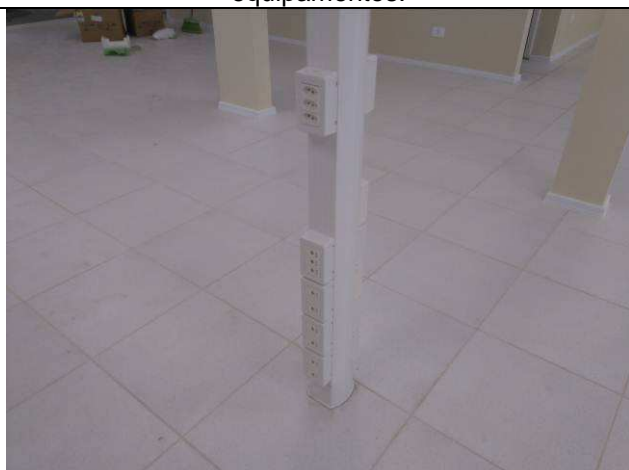
Figura 58E: Conectores RJ45 cat6, porta equipamentos.

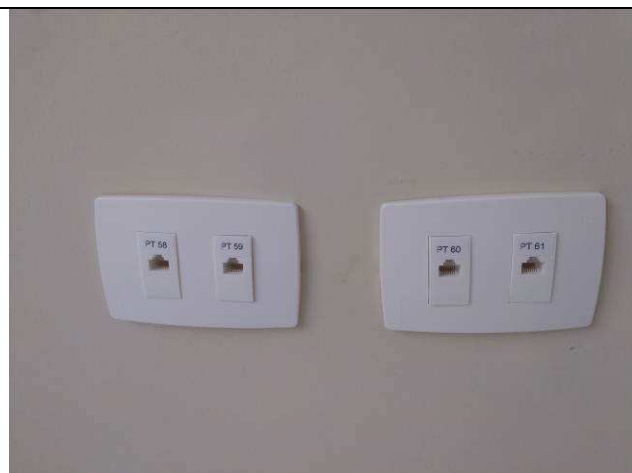
Figura 61E: Conectores RJ45 cat6.

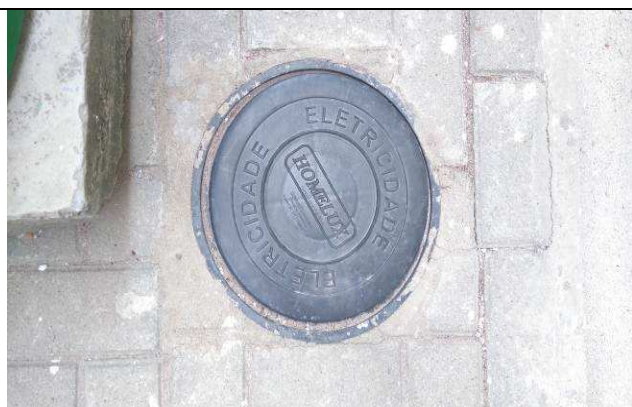
Figura 66E: caixa de piso para inspeção de aterramento - descidas SPDA.

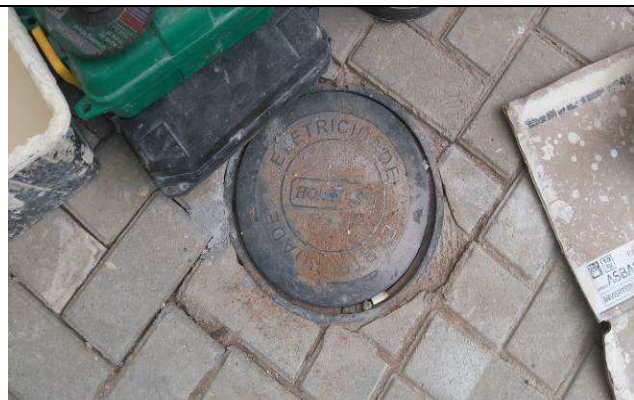
Figura 67E: caixa de piso para inspeção de aterramento - descidas SPDA.

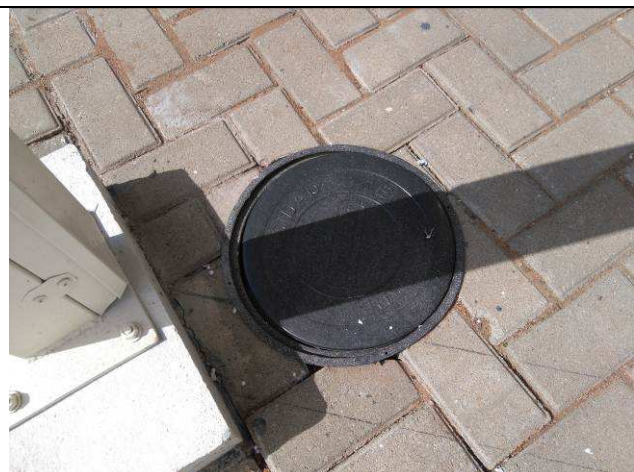
Figura 69E: caixa de piso para inspeção de aterramento - descidas SPDA.

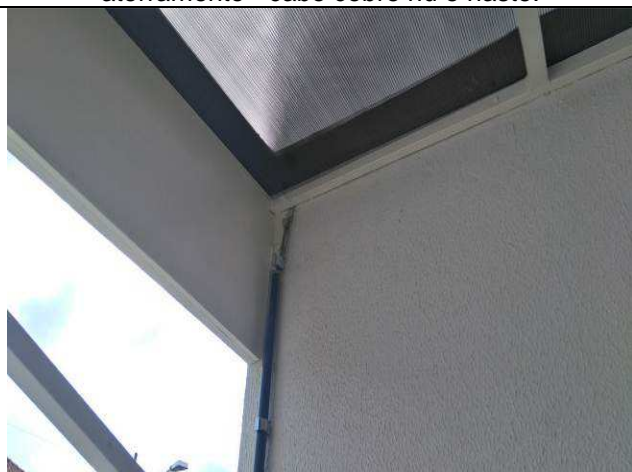
Figura 70E: descida SPDA - união cabo cobre nu e fitas em alumínio.

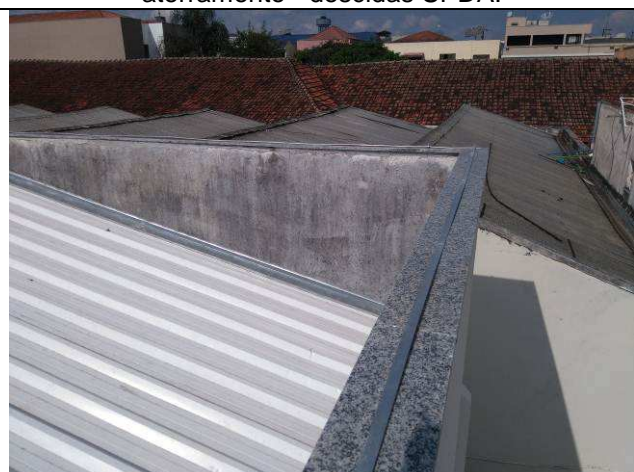
Figura 71E: Gaiola de Faraday - fitas ao redor da platibanda.

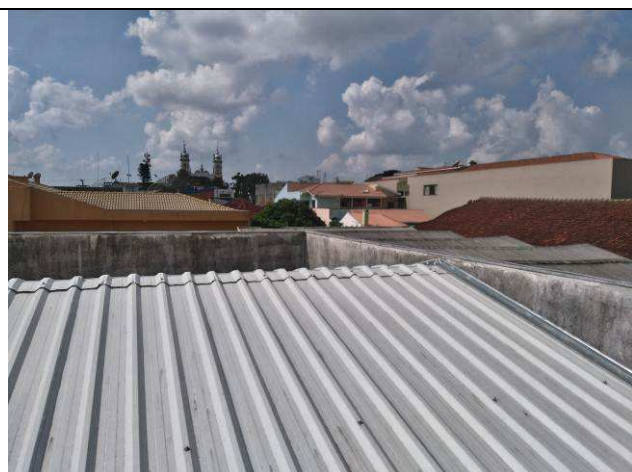
Figura 72E: Gaiola de Faraday - fitas ao redor da platibanda.

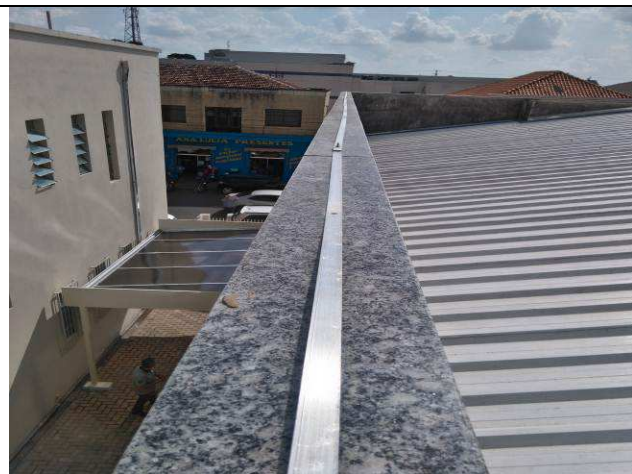
Figura 73E: Gaiola de Faraday - fitas ao redor da platibanda.

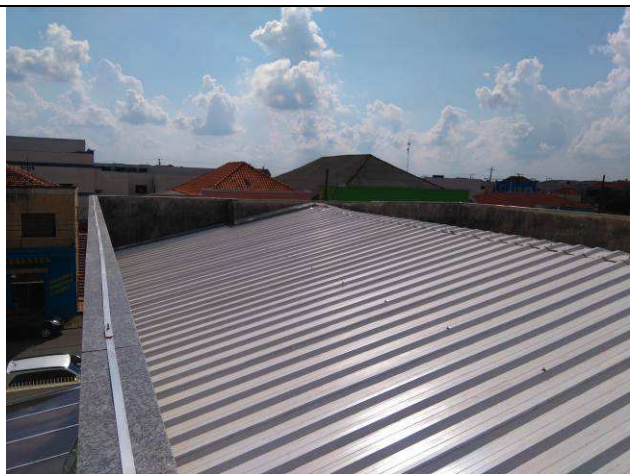
Figura 74E: Gaiola de Faraday - fitas ao redor da platibanda.

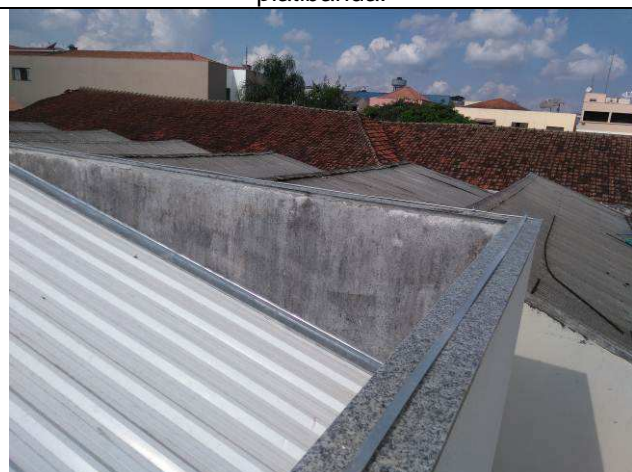
Figura 75E: Gaiola de Faraday - fitas ao redor da platibanda.
