## **RELATÓRIO FOTOGRÁFICO – 6ª MEDIÇÃO**

OBRA: **CONSTRUÇÃO DA VARA TRABALHISTA DE BANDEIRANTES**

CONTRATADA: **CONSTRUTORA DINÂMICA LTDA.**

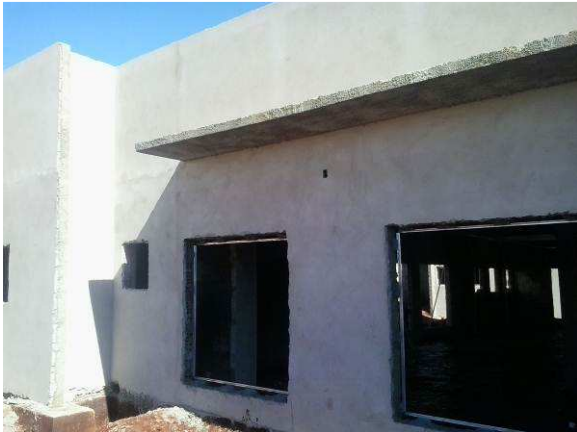
Figura 36C: Reboco finalizado em trecho da fachada leste

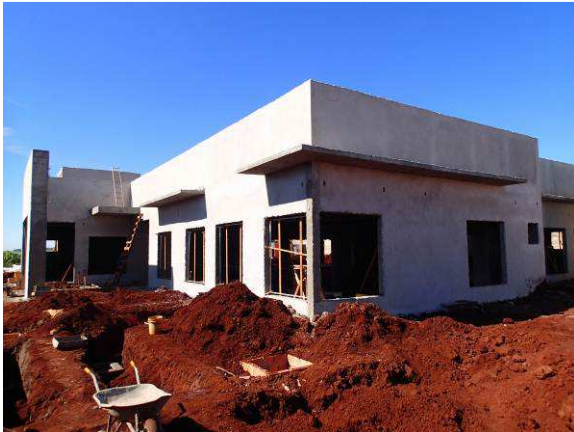
Figura 05A1: Com a finalização da execução do elemento de drenagem, a vala é fechada
