RELATÓRIO FOTOGRÁFICO – 11ª MEDIÇÃO

OBRA: EXECUÇÃO DE OBRA DE CONSTRUÇÃO DO IMÓVEL PARA A VARA DO TRABALHO DE PALMAS.

CONTRATADA: BC CONSTRUTORA LTDA - EPP

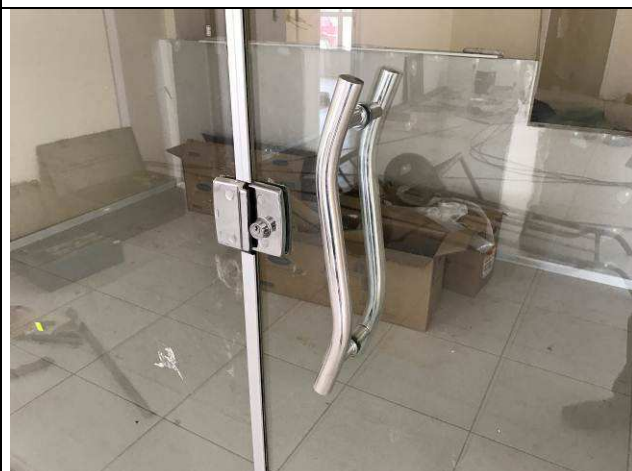
Figura 16C: Esquadria de alumínio - puxadores da porta P03 VT.

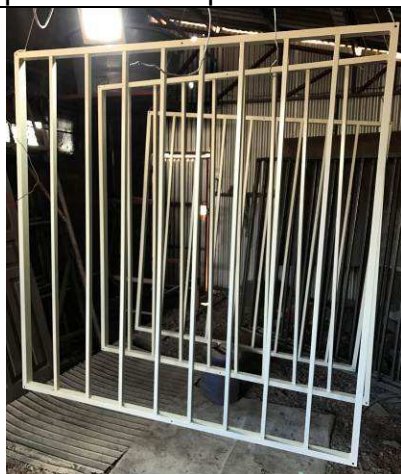
Figura 19C: Grades metálicas - Pintura com pistola - Janelas J01.

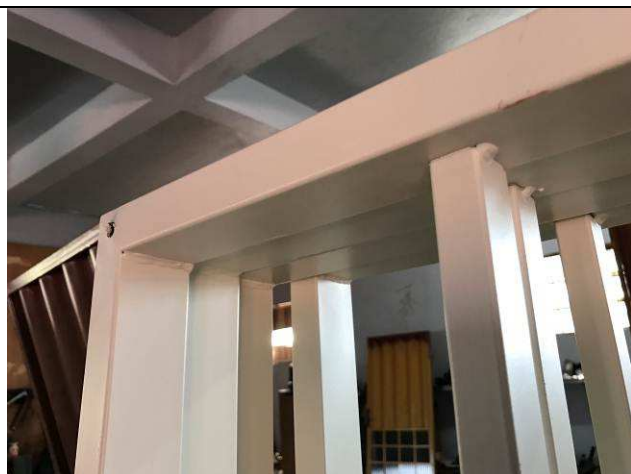
Figura 20C: Grades metálicas - detalhe de canto - Janelas J01.

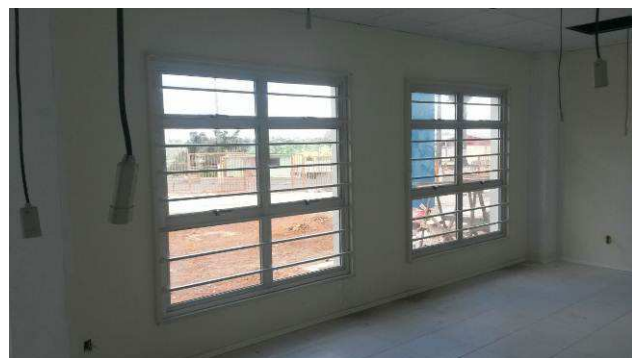
Figura 21C: Grades metálicas - Janelas J01.

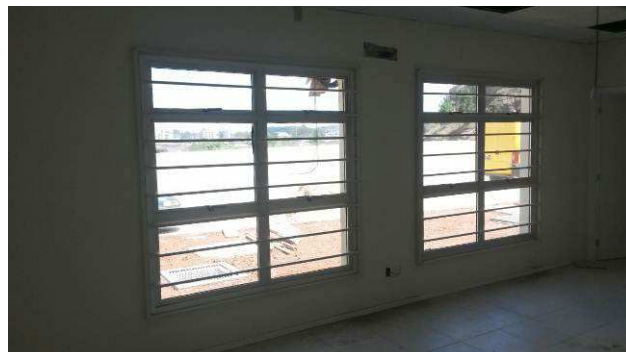
Figura 24C: Grades metálicas - Janelas J01.

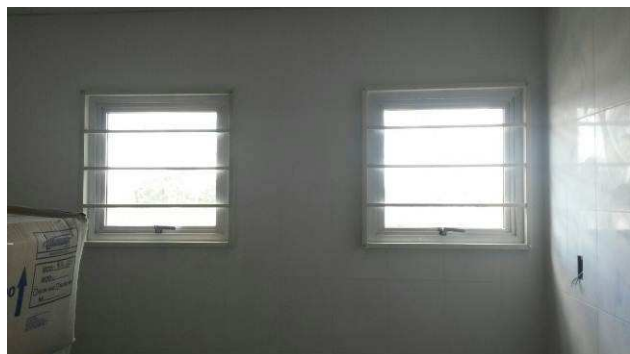
Figura 25C: Grades metálicas - Janelas J02.

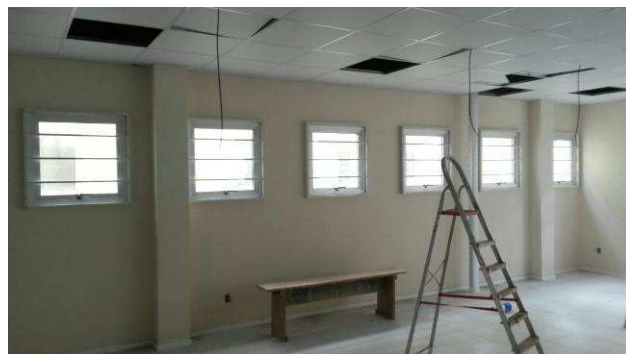
Figura 26C: Grades metálicas - Janelas J02.

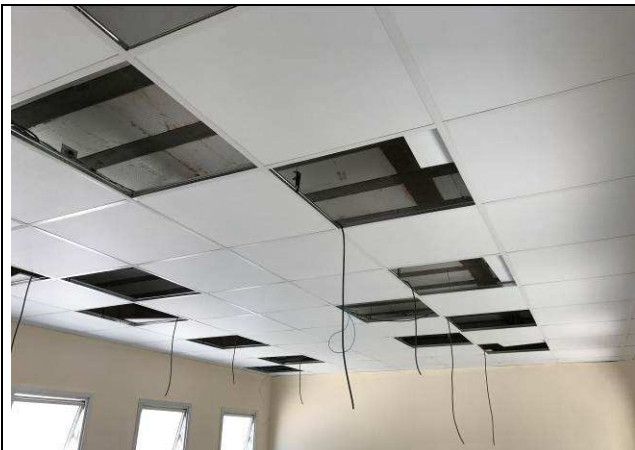
Figura 28C: Forro modular instalado - arquivo.

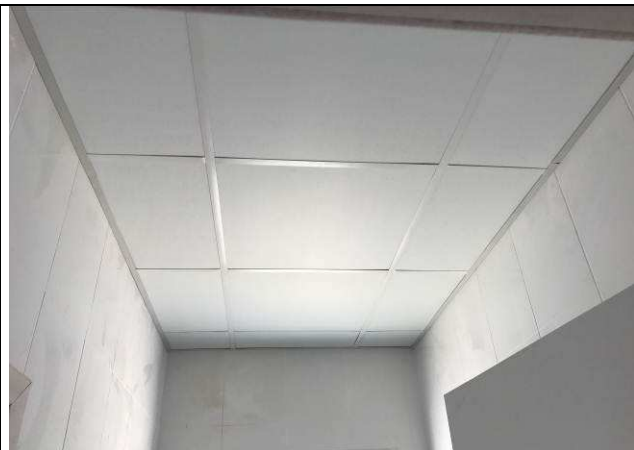
Figura 29C: Forro modular instalado - copa do arquivo.

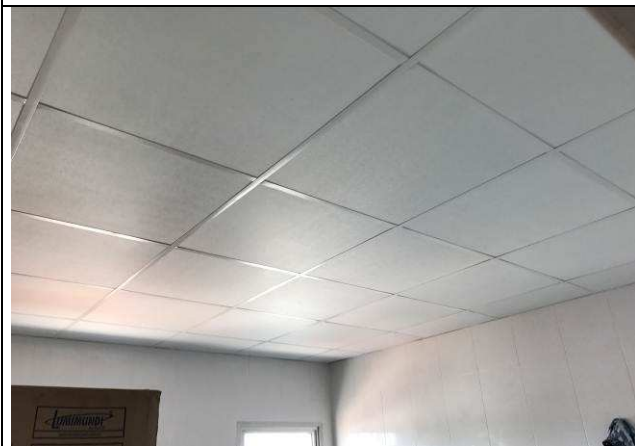
Figura 32C: Forro modular instalado - copa.

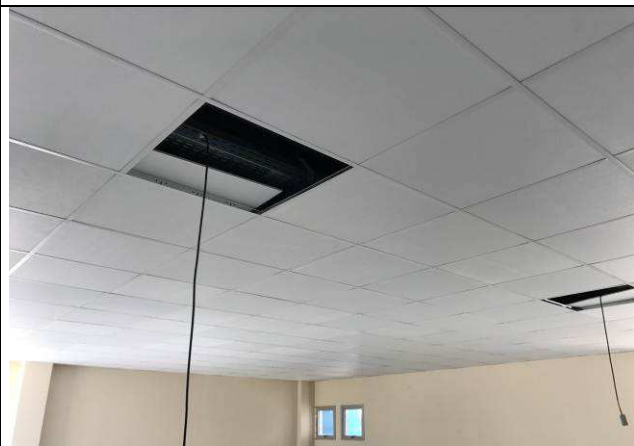
Figura 33C: Forro modular instalado - PAB.

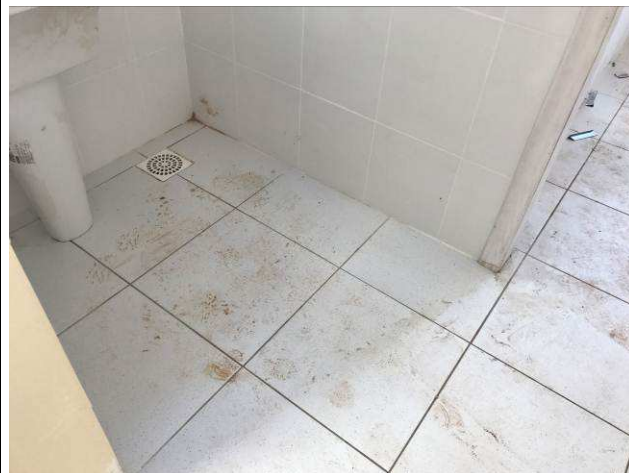
Figura 39C: Piso cerâmico - área de serviço.

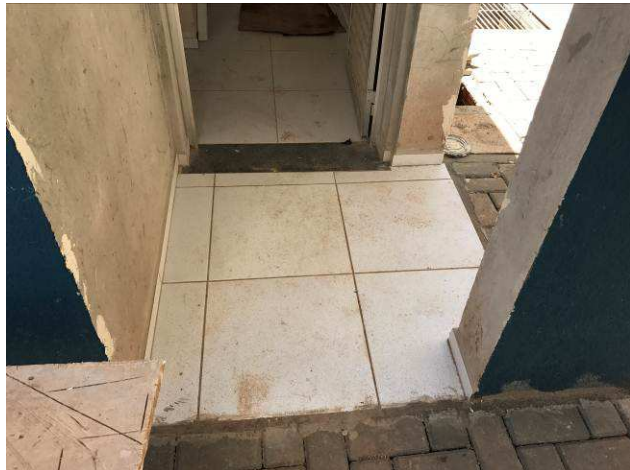
Figura 40C: Piso cerâmico - entrada do arquivo.

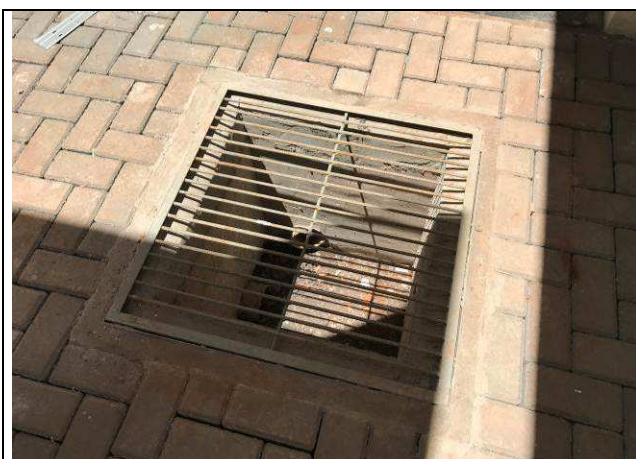
Figura 50C: Caixas pluviais com grelha.

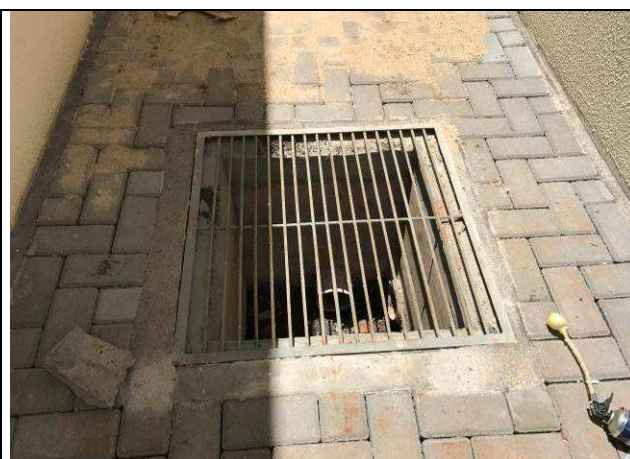
Figura 51C: Caixas pluviais com grelha.

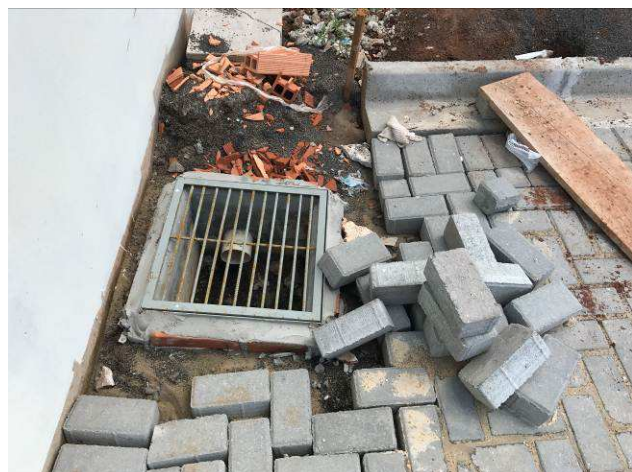
Figura 56C: Caixas pluviais com grelha.

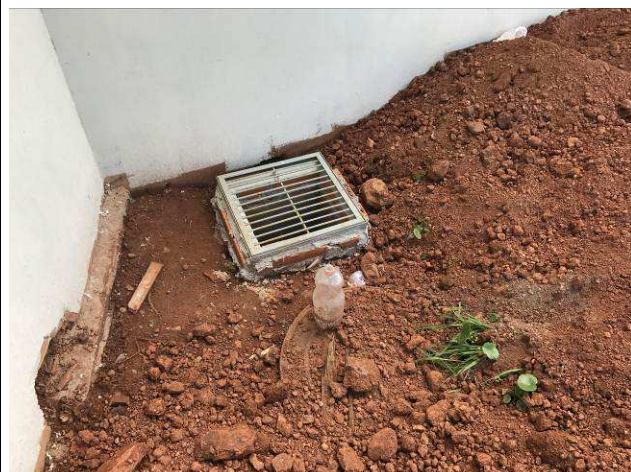
Figura 57C: Caixas pluviais com grelha.

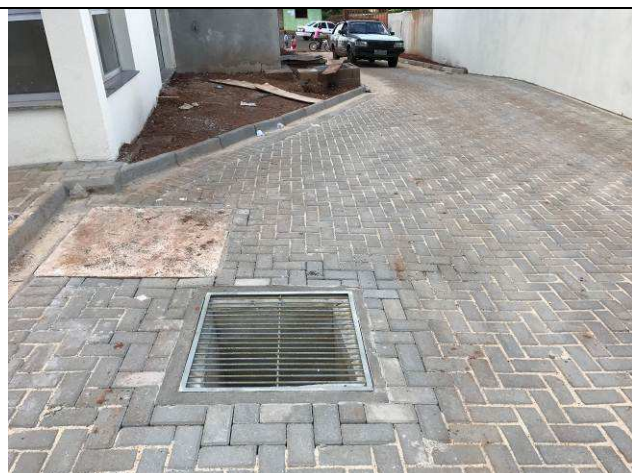
Figura 58C: Caixas pluviais com grelha.

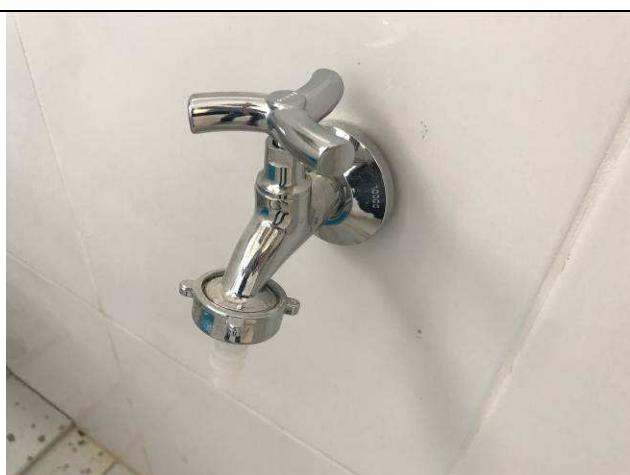
Figura 68C: Torneira de pressão para uso geral - limpeza banheiros.

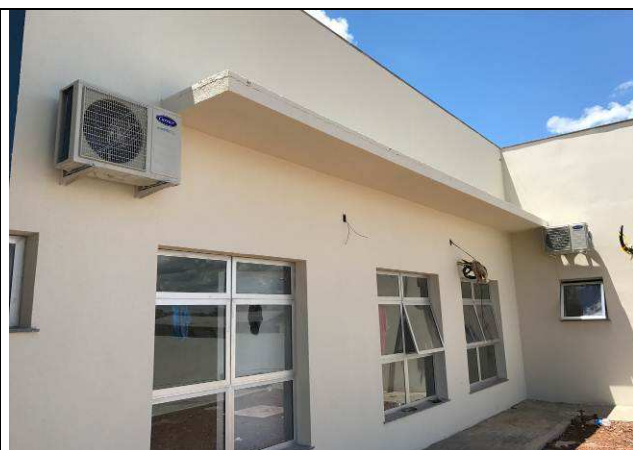
Figura 72C: Condensadoras - sala site e gabinete do juiz auxiliar.

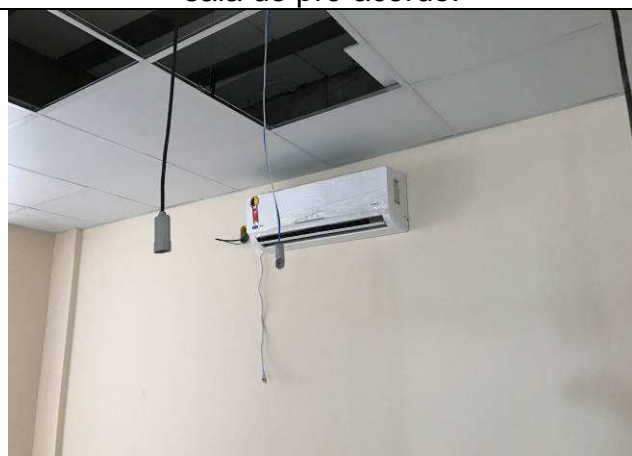
Figura 78C: Evaporadora - 12.000 BTU's - balcão de atendimento.

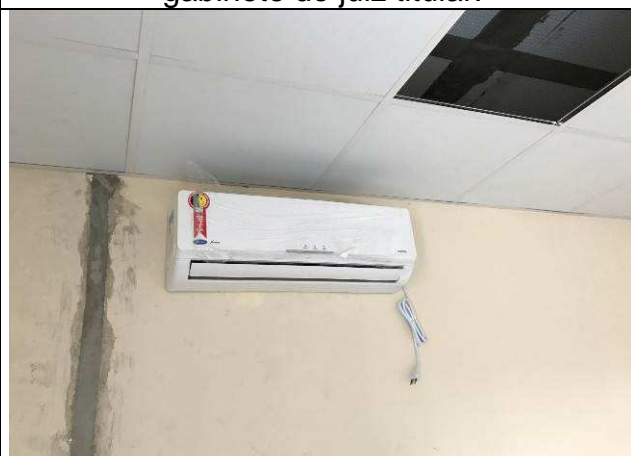
Figura 79C: Evaporadora - 12.000 BTU's - gabinete do juiz auxiliar.

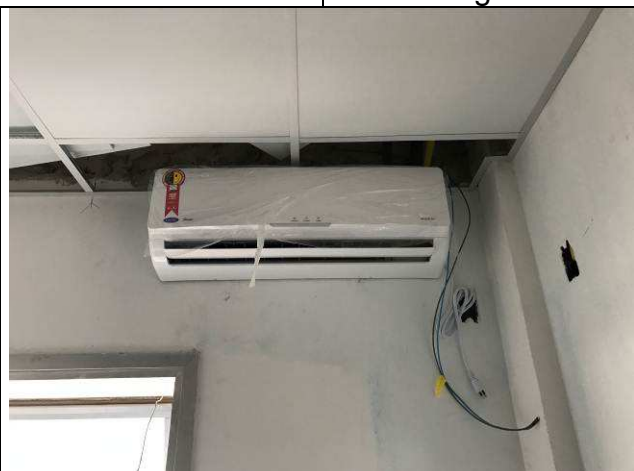
Figura 80C: Evaporadora - 12.000 BTU's - sala site.

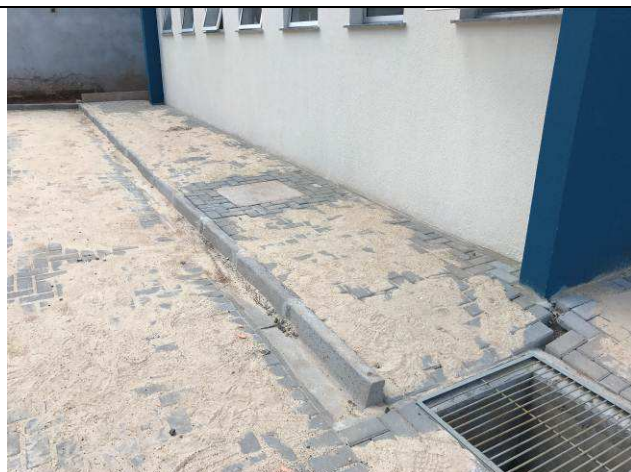
Figura 84C: Pavimentação com blocos de concreto intertravados.

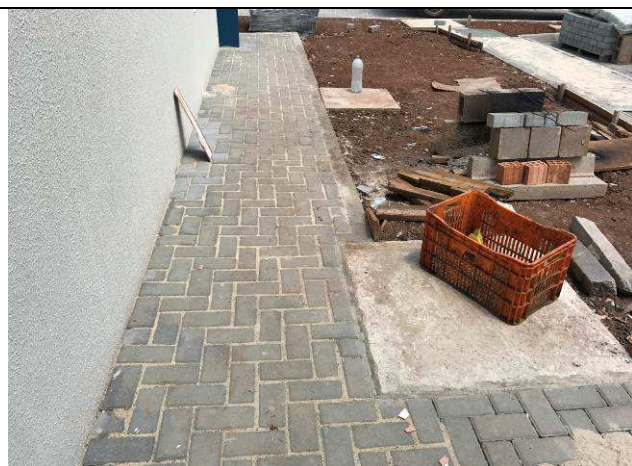
Figura 87C: Pavimentação com blocos de concreto intertravados.

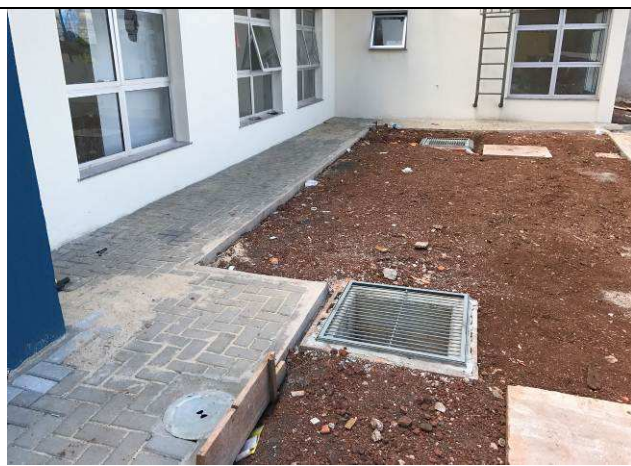
Figura 88C: Pavimentação com blocos de concreto intertravados.

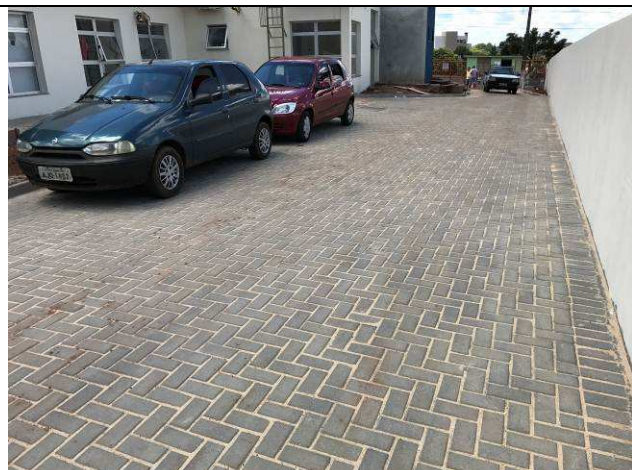
Figura 89C: Pavimentação com blocos de concreto intertravados.

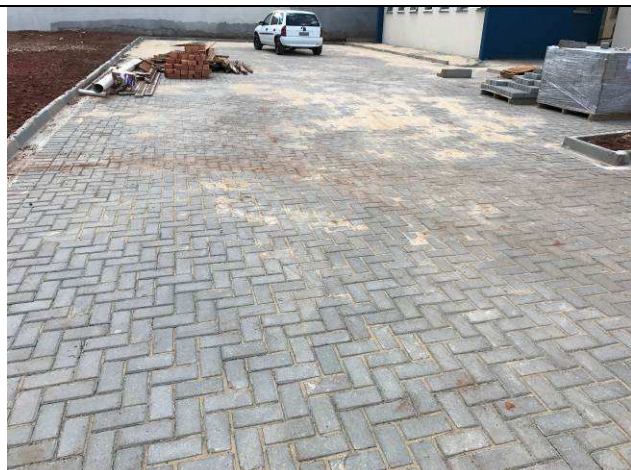
Figura 90C: Pavimentação com blocos de concreto intertravados.

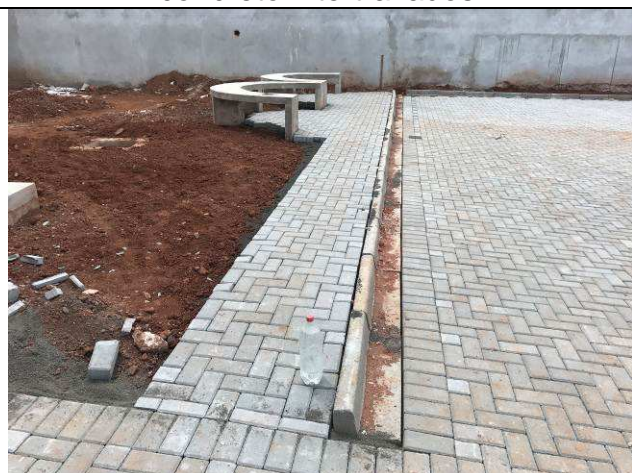
Figura 91C: Pavimentação com blocos de concreto intertravados.

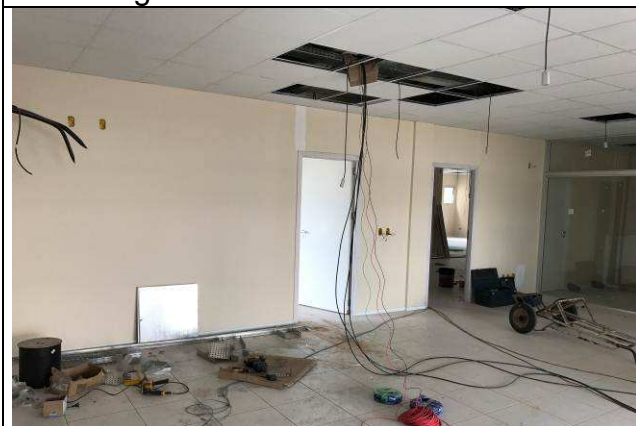
Figura 97C: Pintura das paredes internas.

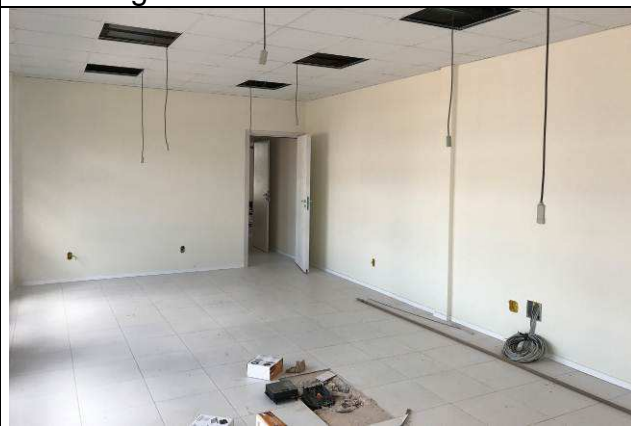
Figura 98C: Pintura das paredes internas.

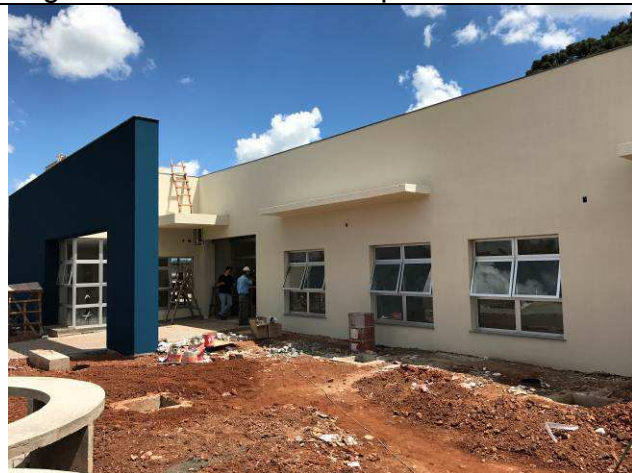
Figura 107C: Pintura das paredes externas.

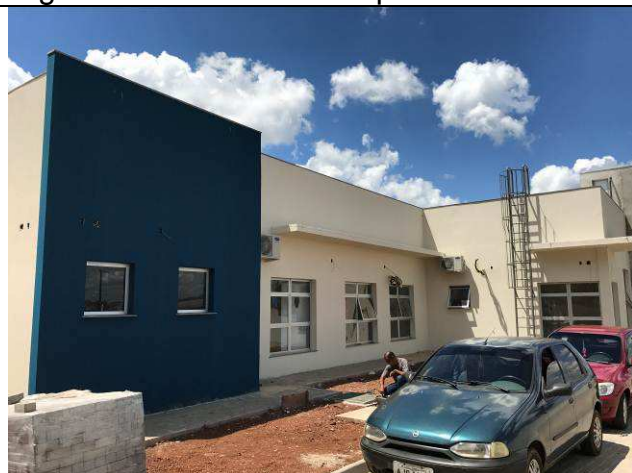
Figura 109C: Pintura das paredes externas.

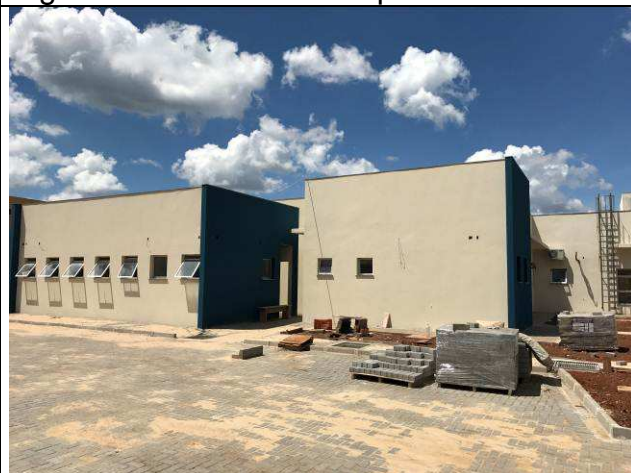
Figura 110C: Pintura das paredes externas.

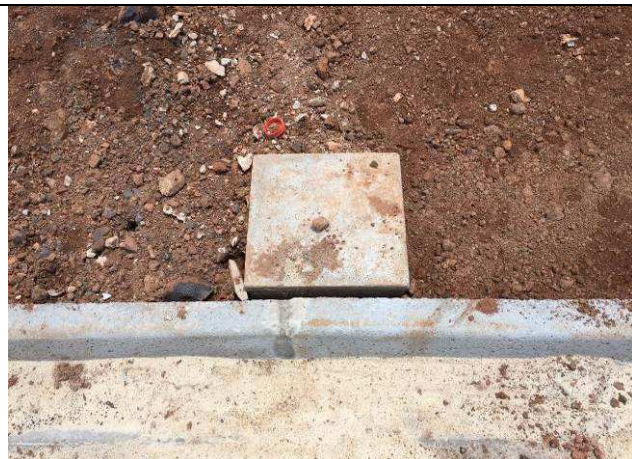
Figura 01E: infraestrutura externa - eletroduto 40mm, escavação, reaterro.

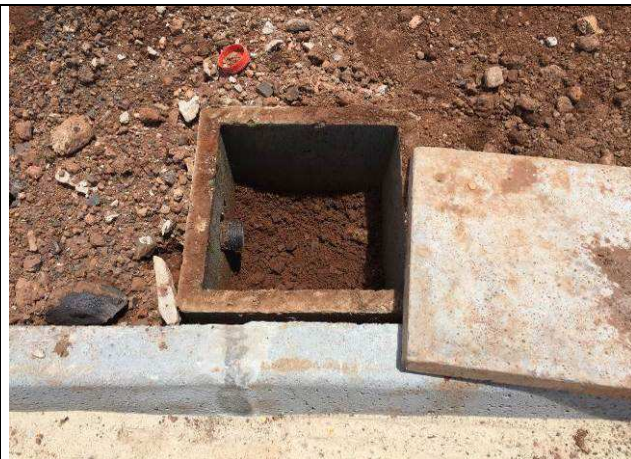
Figura 02E: infraestrutura externa - eletroduto 40mm, escavação, reaterro.

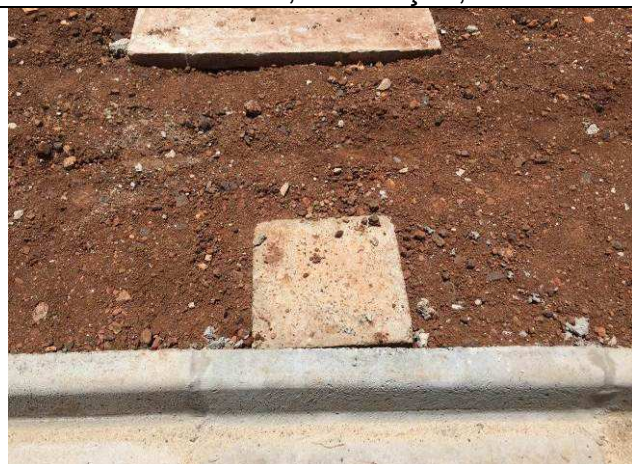
Figura 03E: infraestrutura externa - eletroduto 40mm, escavação, reaterro.

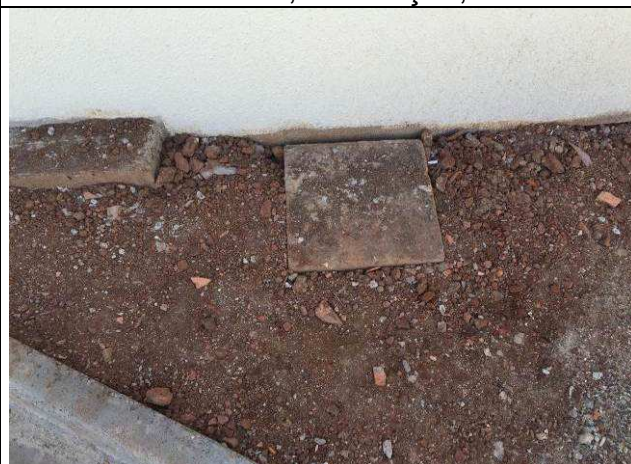
Figura 04E: infraestrutura externa - eletroduto 40mm, escavação, reaterro.

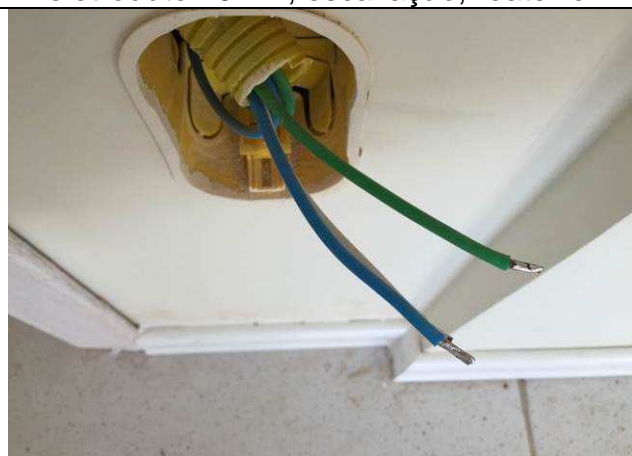
Figura 05E: cabeamento elétrico rede comum

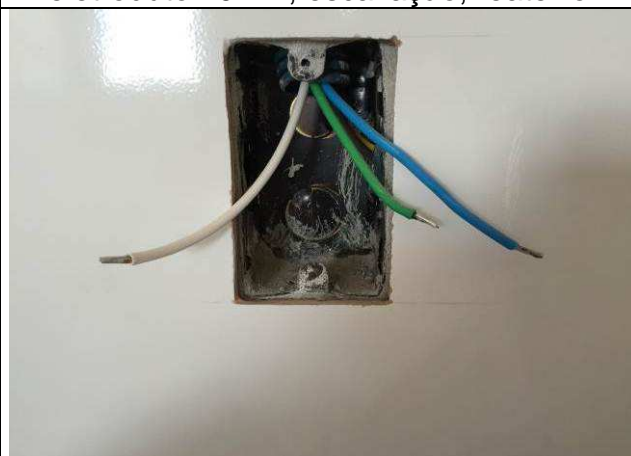
Figura 06E: cabeamento elétrico rede comum

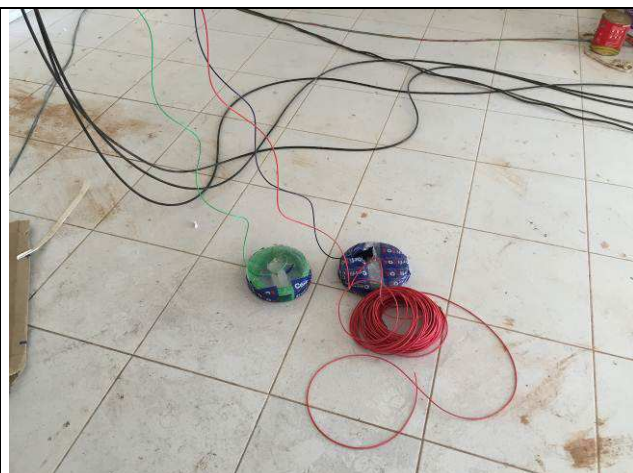
Figura 07E: cabearno elétrico rede estabilizada

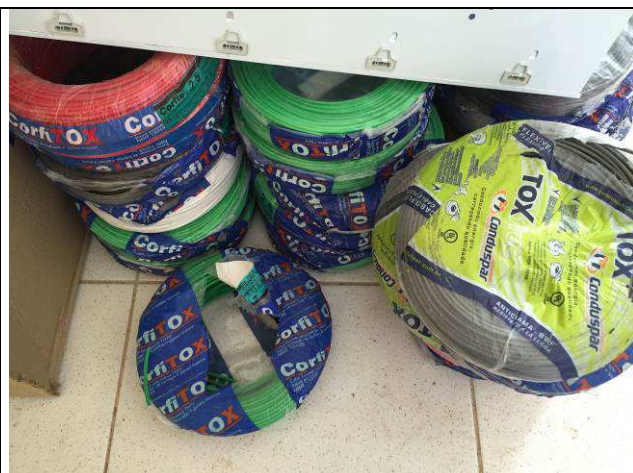
Figura 08E: cabearno elétrico

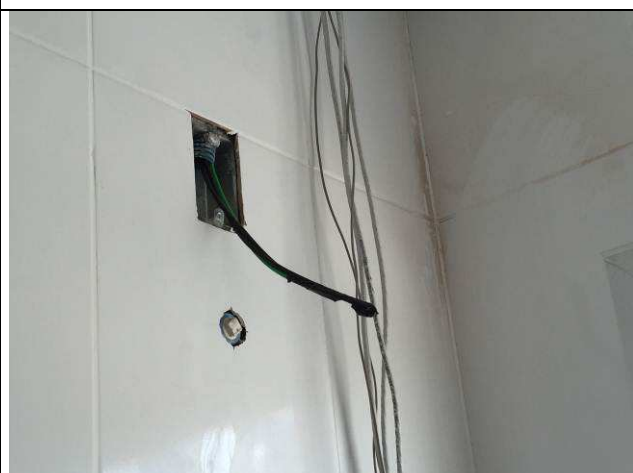
Figura 09E: cabearno elétrico chuveiro
