## **RELATÓRIO PO 84/2016 - 1ª MEDIÇÃO**

### ***ADEQUAÇÃO DE AMBIENTES DIVERSOS NO FÓRUM TRABALHISTA DE***

### ***CASCADEL***

### ***PO 84/2016***

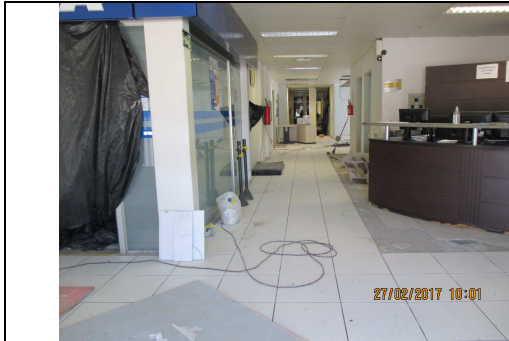
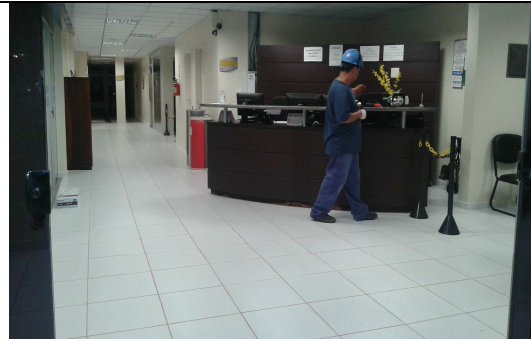
Imagens da sala de espera da 2ª vara, durante a execução de depois do serviço já concluído.
