## **RELATÓRIO FOTOGRÁFICO – 8ª MEDIÇÃO**

**OBRA: EXECUÇÃO DE OBRA DE CONSTRUÇÃO DO IMÓVEL PARA O FÓRUM TRABALHISTA DE FOZ DO IGUAÇU.**

**CONTRATADA: TALLENTO CONSTRUTORA DE OBRAS LTDA**

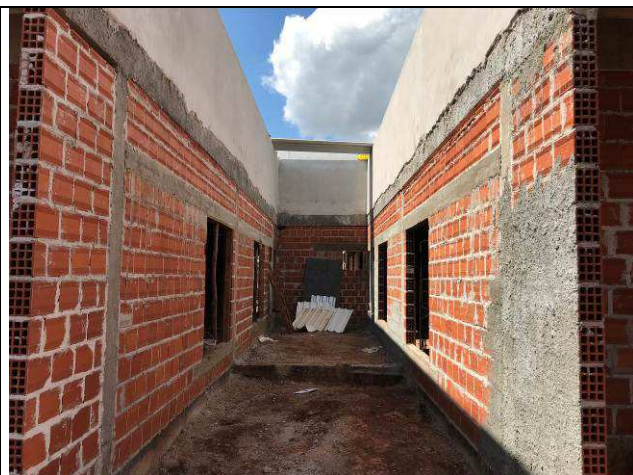
Figura 13C: Alvenarias de vedação do Fórum.

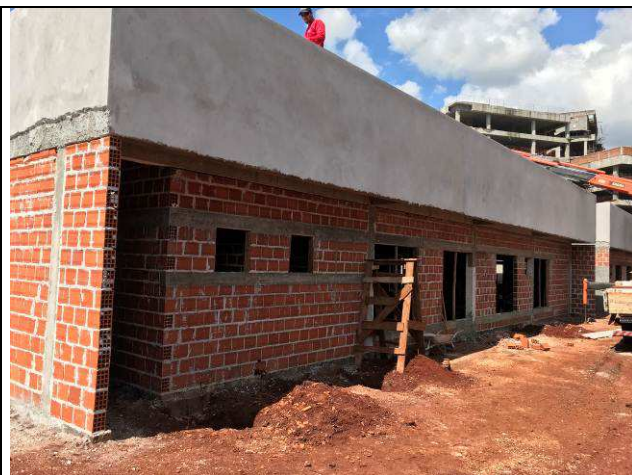
Figura 14C: Alvenarias de vedação do Fórum.

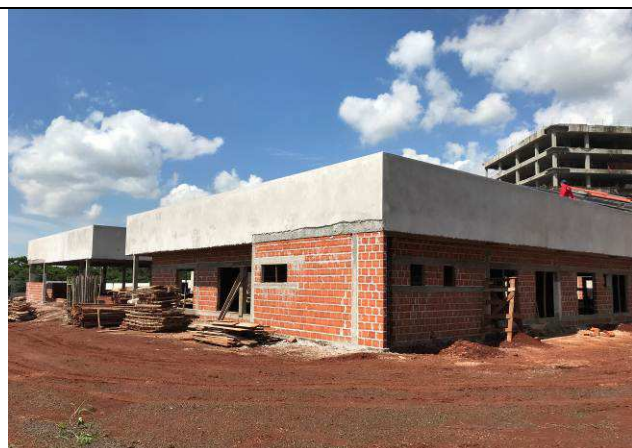
Figura 15C: Alvenarias de vedação do Fórum.

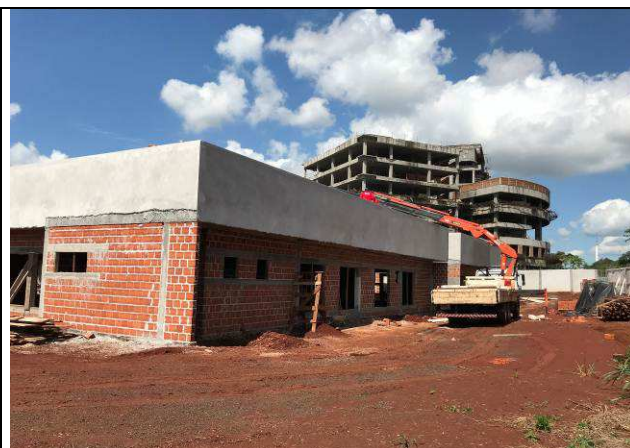
Figura 16C: Alvenarias de vedação do Fórum.

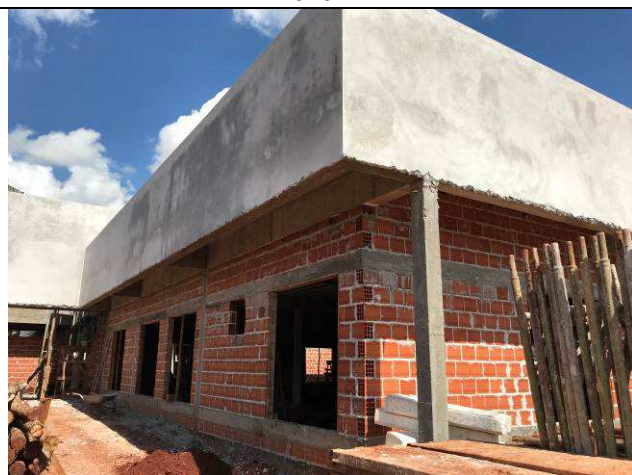
Figura 17C: Alvenarias de vedação do Fórum.

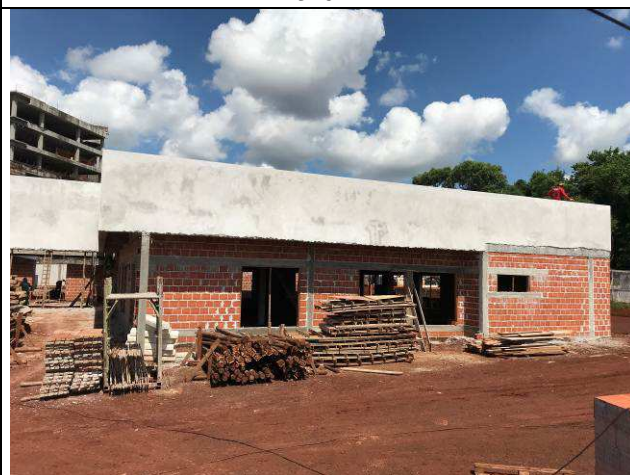
Figura 18C: Alvenarias de vedação do Fórum.

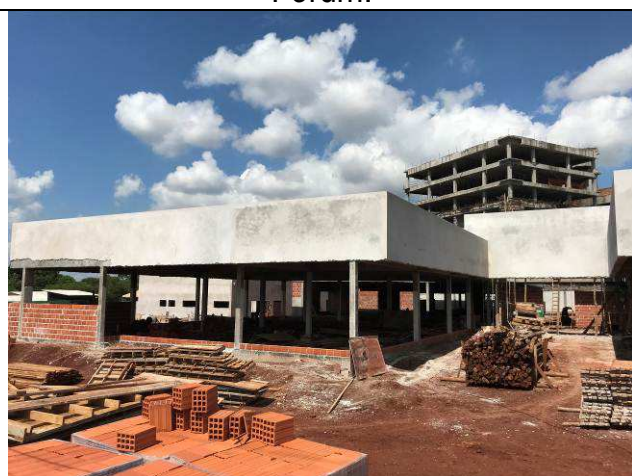
Figura 19C: Alvenarias de vedação do Fórum.

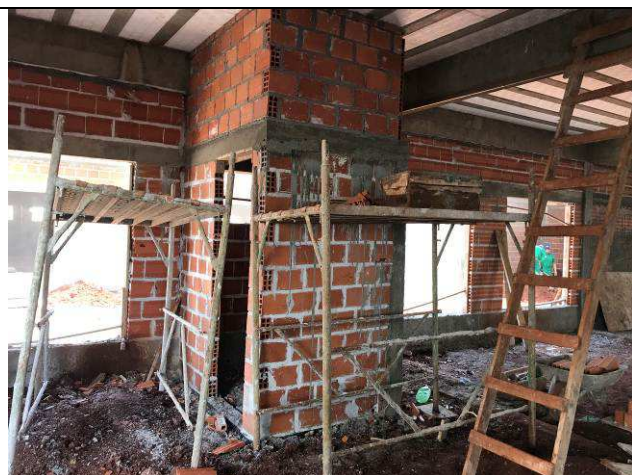
Figura 21C: Alvenarias internas do Fórum.

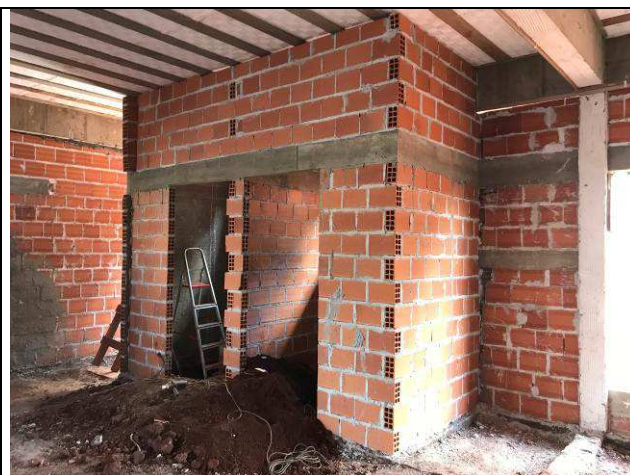
Figura 22C: Alvenarias internas do Fórum.

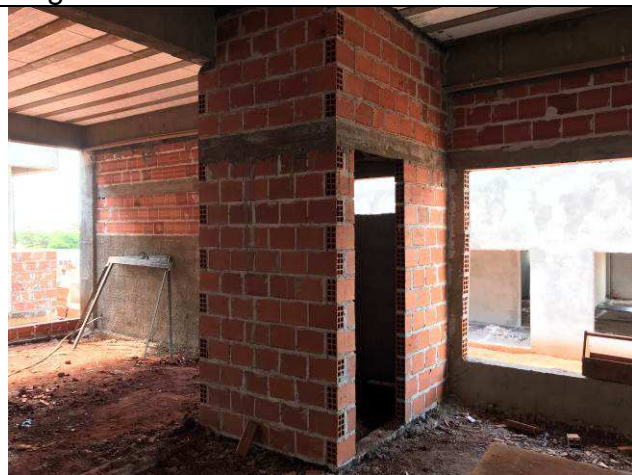
Figura 23C: Alvenarias internas do Fórum.

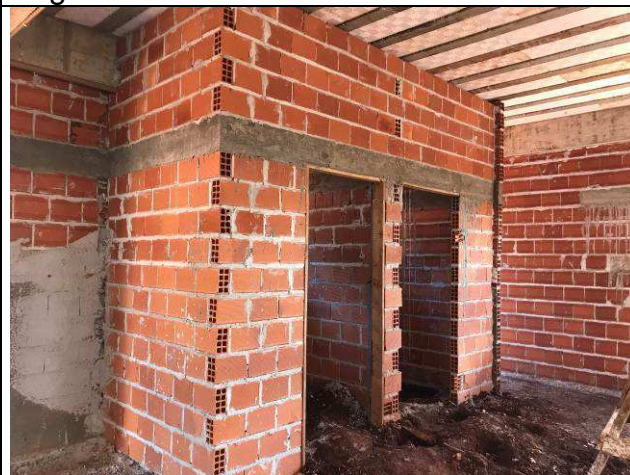
Figura 24C: Alvenarias internas do Fórum.

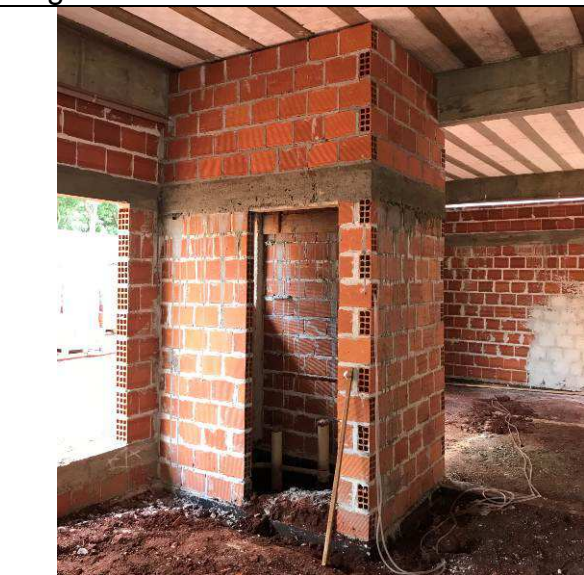
Figura 25C: Alvenarias internas do Fórum.

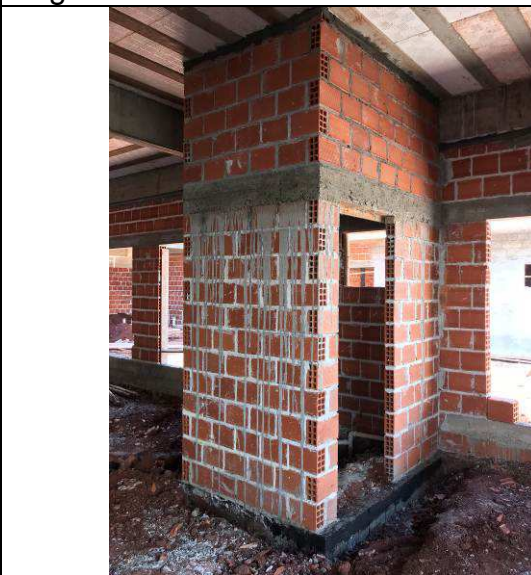
Figura 26C: Alvenarias internas do Fórum.

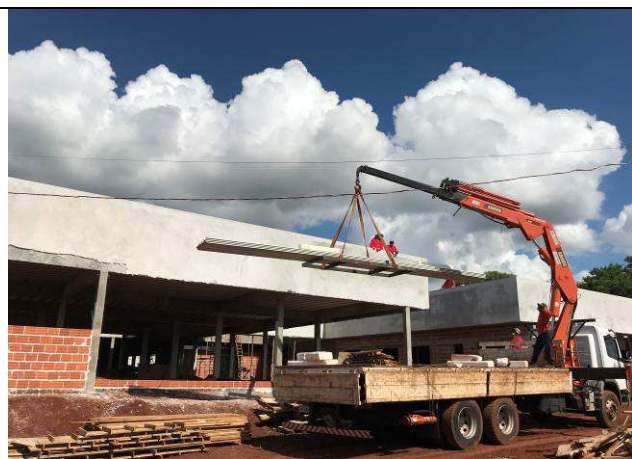
Figura 33C: Montagem das telhas metálicas de cobertura - Fórum.

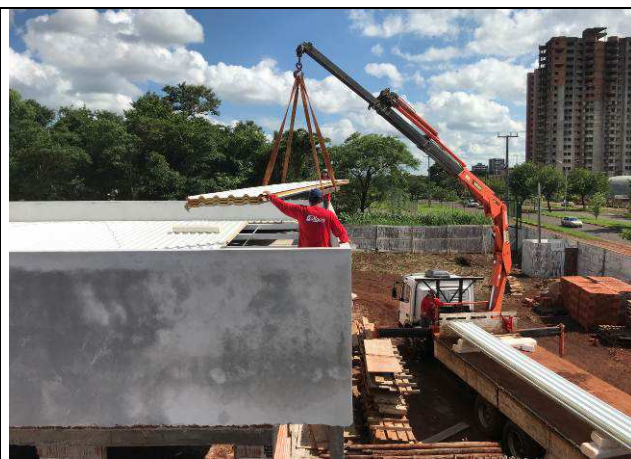
Figura 34C: Montagem das telhas metálicas de cobertura - Fórum.

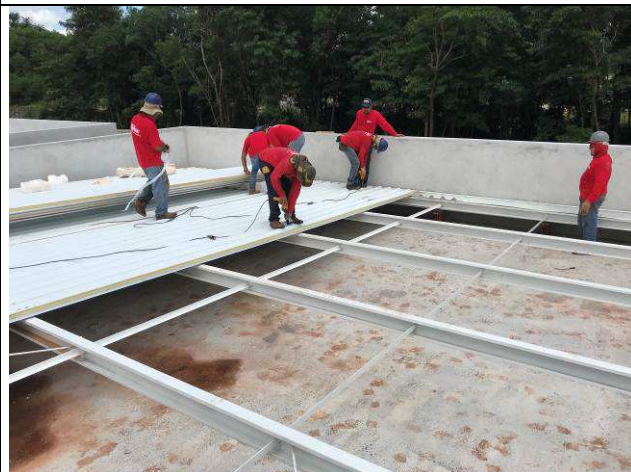
Figura 36C: Montagem das telhas metálicas de cobertura - Fórum.

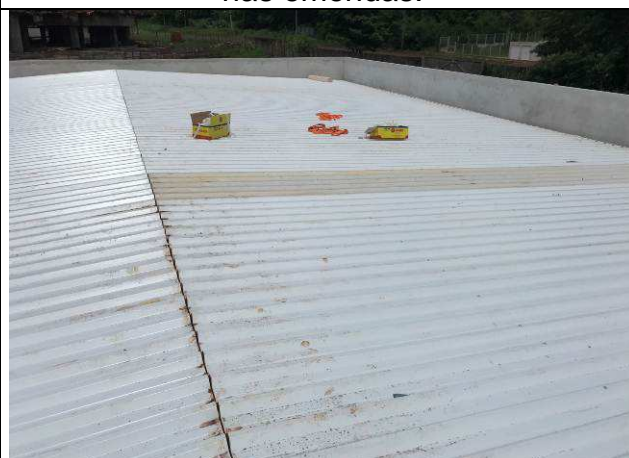
Figura 42C: Telhas metálicas de cobertura - Fórum.

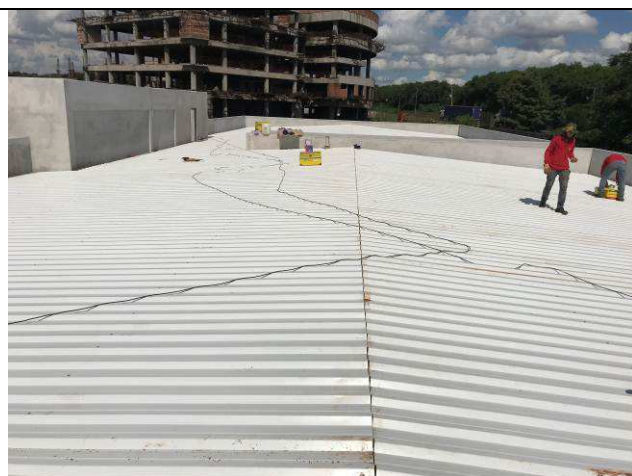
Figura 43C: Telhas metálicas de cobertura - Fórum.

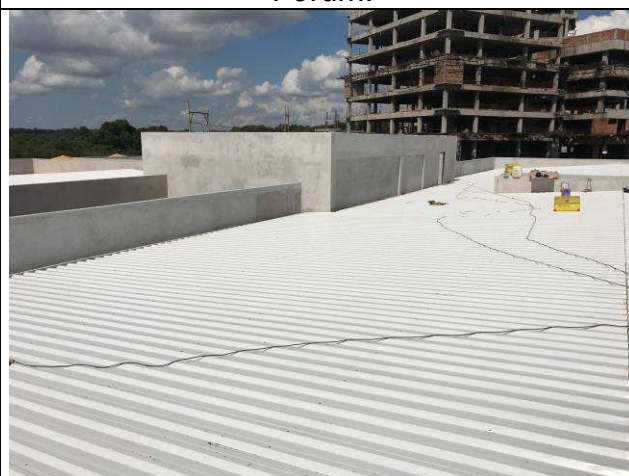
Figura 44C: Telhas metálicas de cobertura - Fórum.

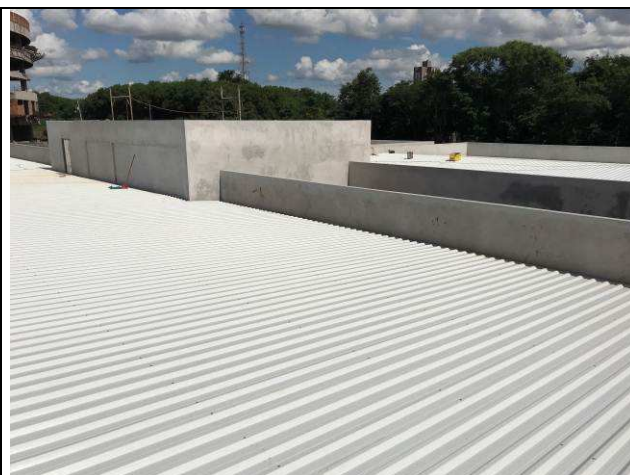
Figura 46C: Telhas metálicas de cobertura - Fórum.

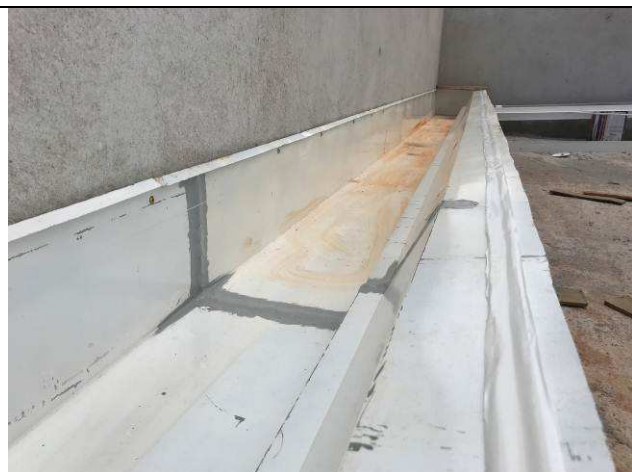
Figura 47C: Calhas de cobertura - Fórum.

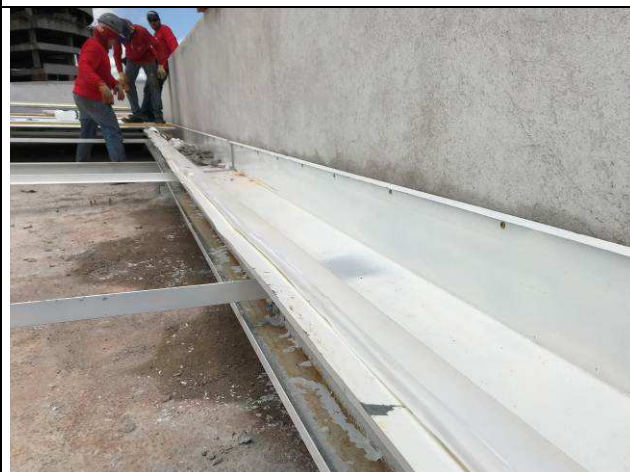
Figura 48C: Calhas de cobertura - Fórum.

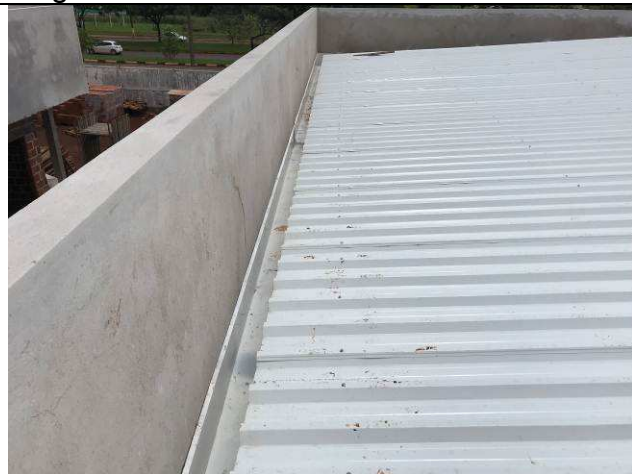
Figura 49C: Calhas de cobertura - Fórum.

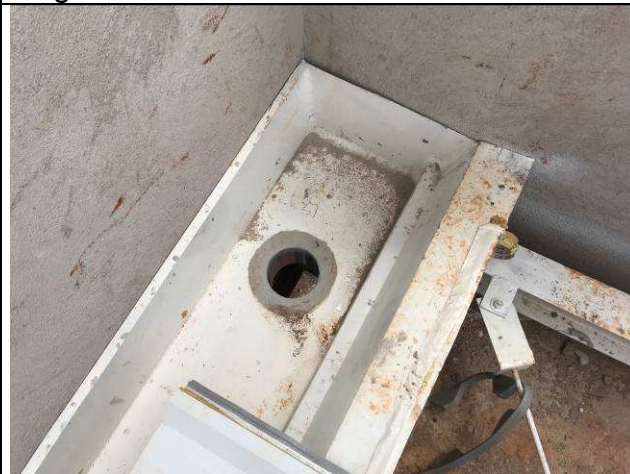
Figura 50C: Calhas de cobertura - Fórum.

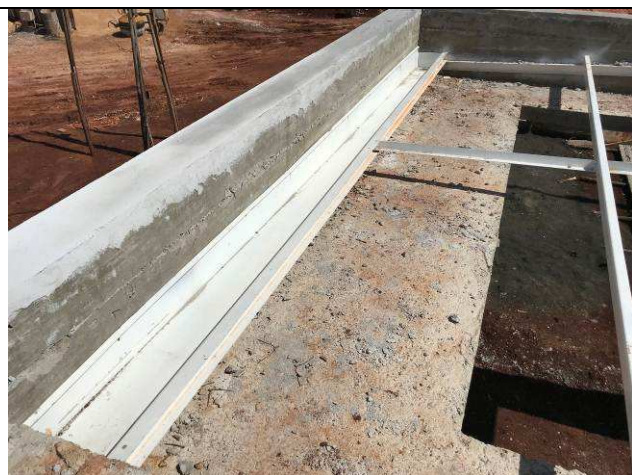
Figura 51C: Calhas de cobertura - Guarita.

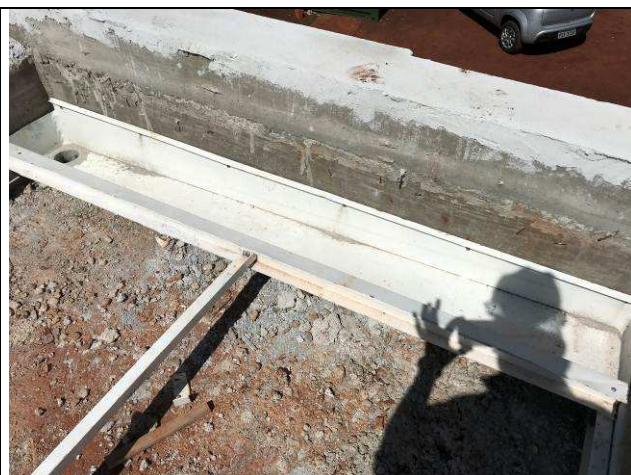
Figura 52C: Calhas de cobertura - Guarita.

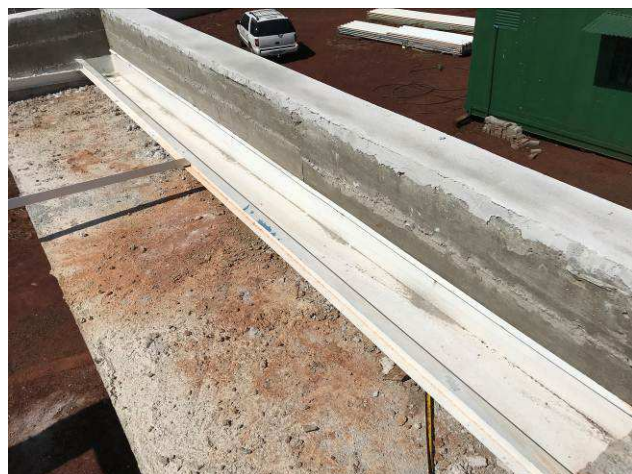
Figura 53C: Calhas de cobertura - Guarita.

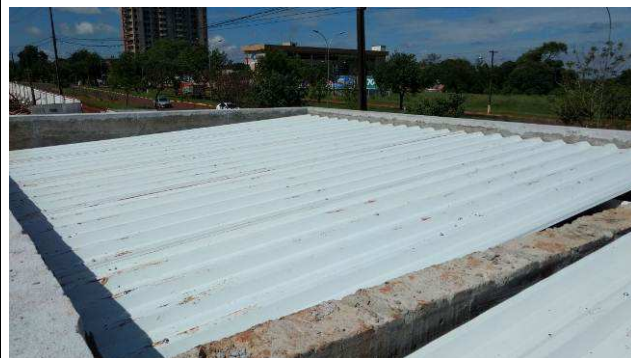
Figura 54C: Telhas metálicas de cobertura - Guarita.

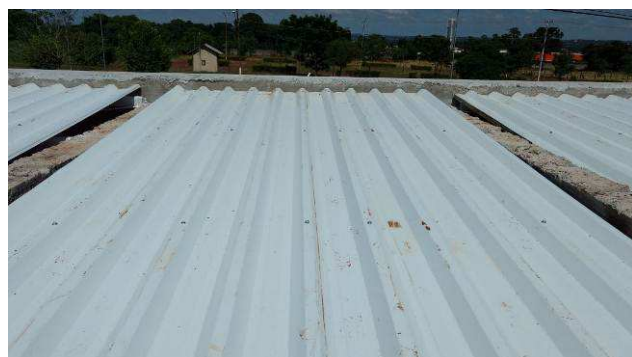
Figura 55C: Telhas metálicas de cobertura - Guarita.

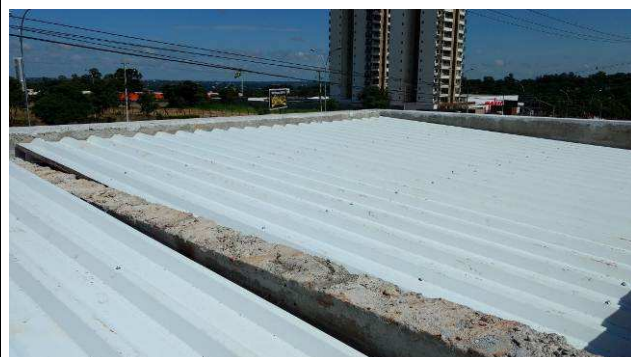
Figura 56C: Telhas metálicas de cobertura - Guarita.

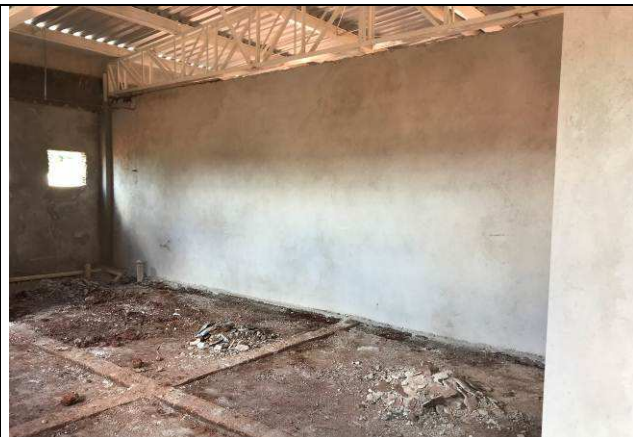
Figura 57C: Revestimento argamassado das paredes internas - Arquivo.

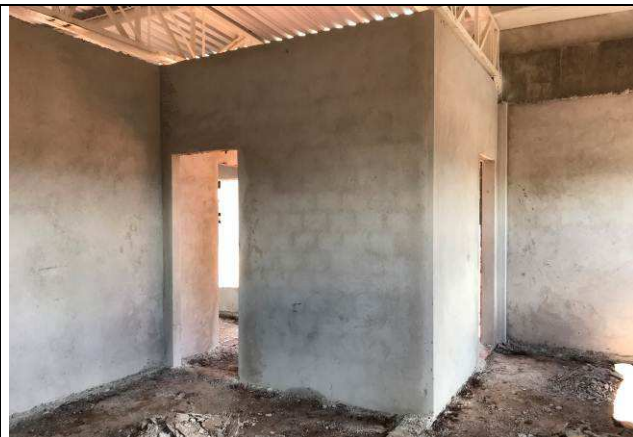
Figura 58C: Revestimento argamassado das paredes internas - Arquivo.

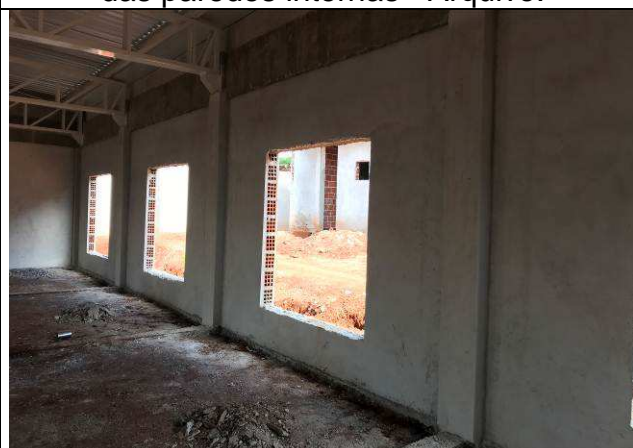
Figura 59C: Revestimento argamassado das paredes internas - Arquivo.

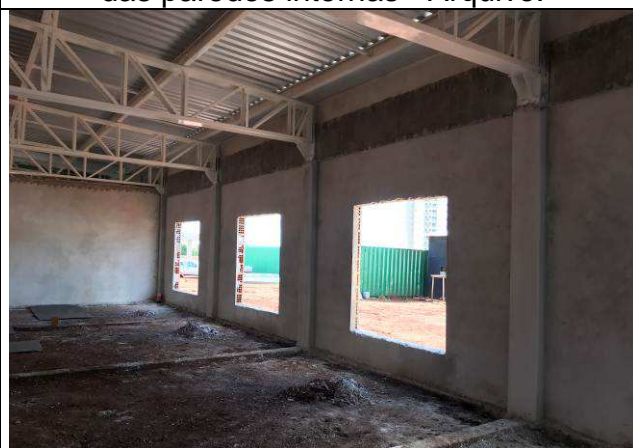
Figura 60C: Revestimento argamassado das paredes internas - Arquivo.

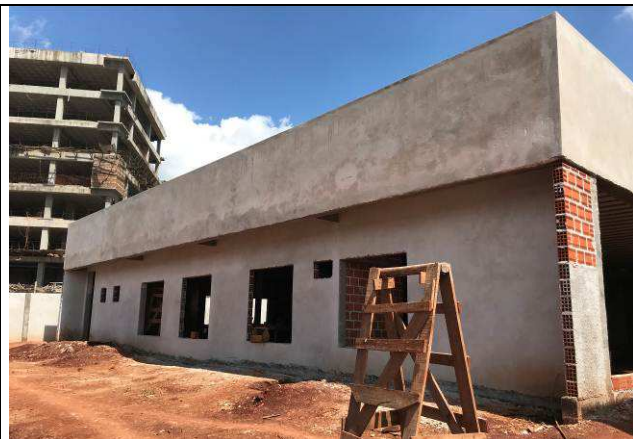
Figura 63C: Revestimento argamassado da face externa - Fórum.

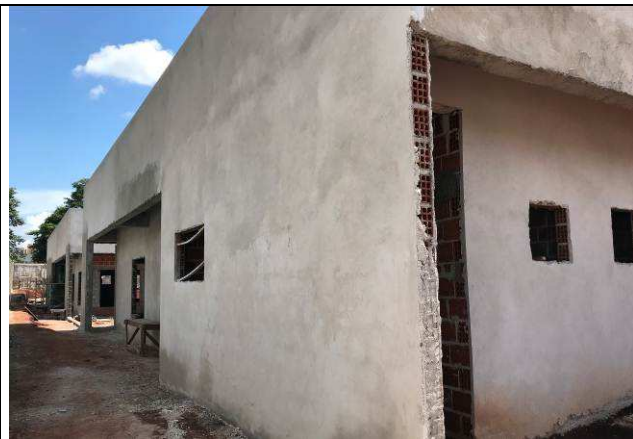
Figura 64C: Revestimento argamassado da face externa - Fórum.

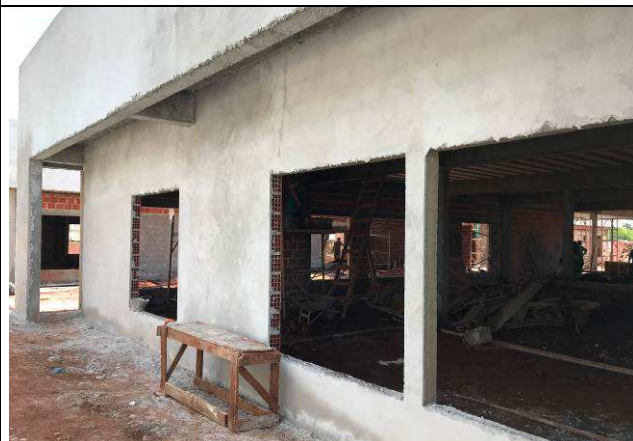
Figura 65C: Revestimento argamassado da face externa - Fórum.

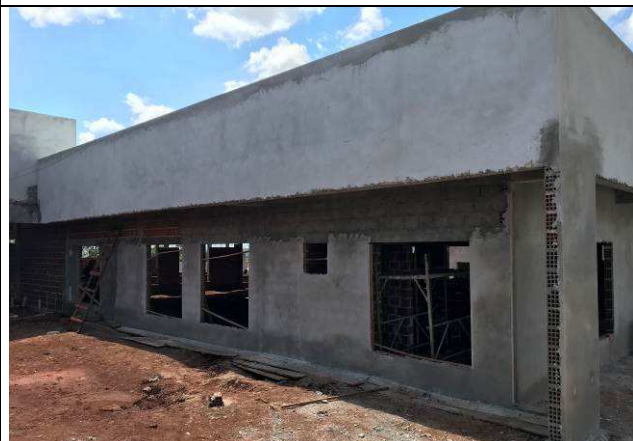
Figura 66C: Revestimento argamassado da face externa - Fórum.

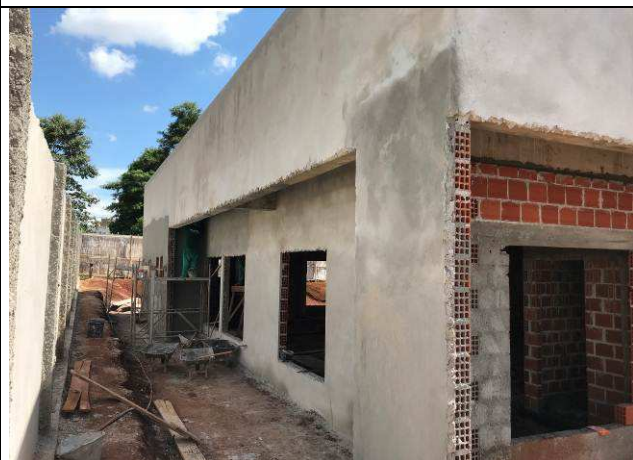
Figura 67C: Revestimento argamassado da face externa - Fórum.

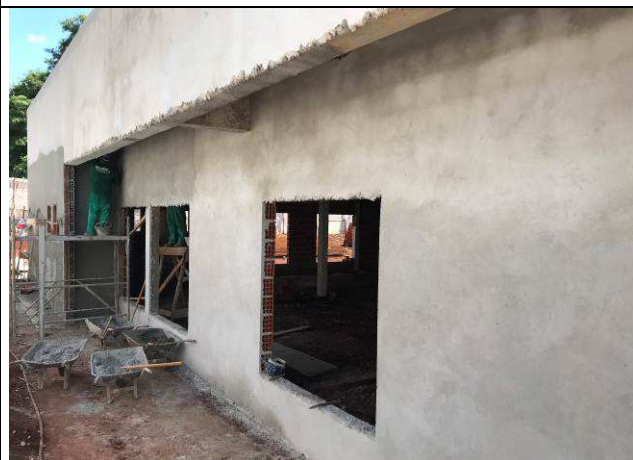
Figura 68C: Revestimento argamassado da face externa - Fórum.

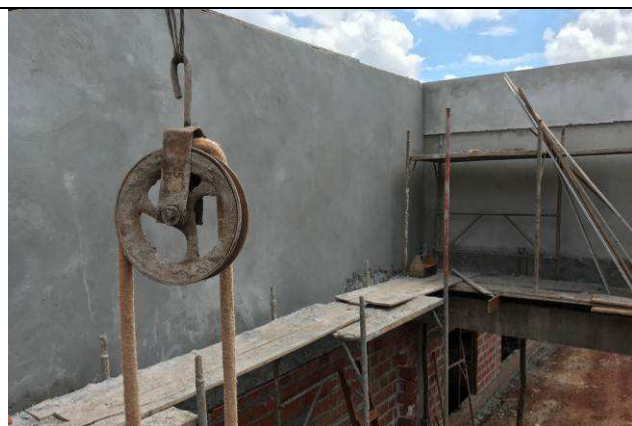
Figura 69C: Revestimento argamassado da face externa - Fórum.

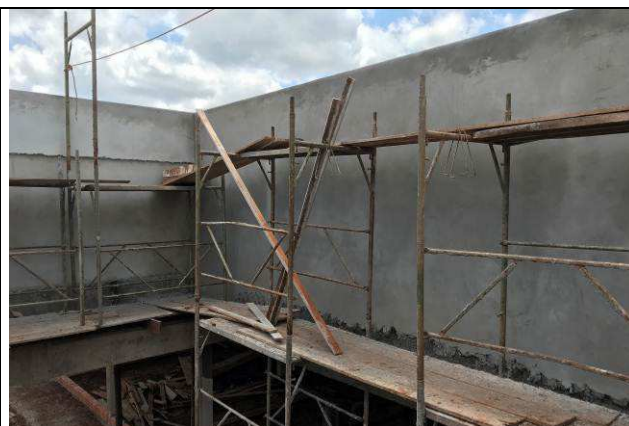
Figura 70C: Revestimento argamassado da face externa - Fórum.

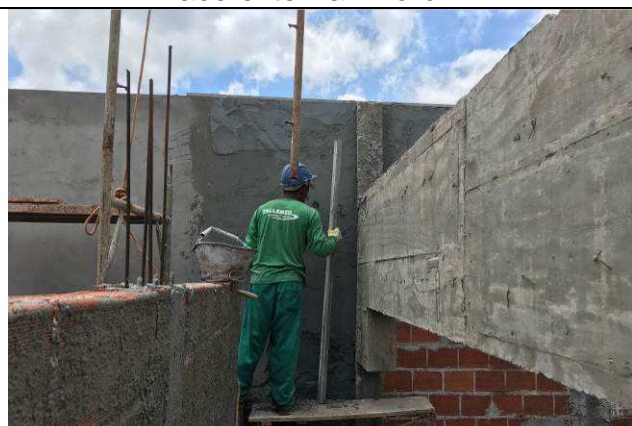
Figura 71C: Revestimento argamassado da face externa - Fórum.

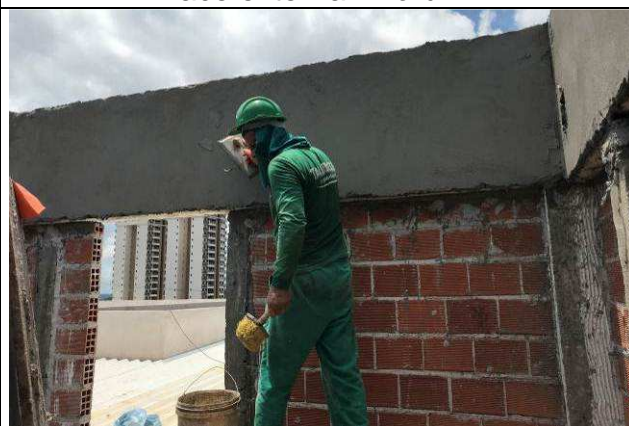
Figura 72C: Revestimento argamassado da face externa - Fórum.

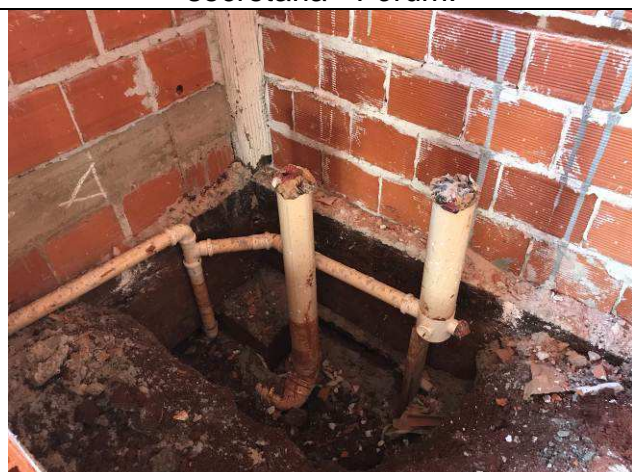
Figura 83C: Pontos de esgoto - BWC gabinete de juiz - Fórum.

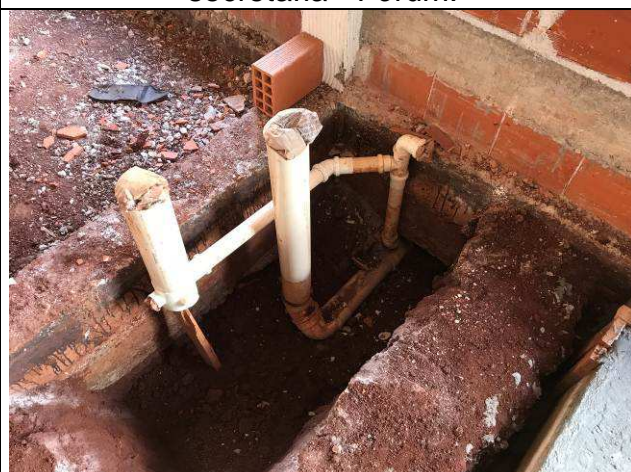
Figura 84C: Pontos de esgoto - BWC gabinete de juiz - Fórum.

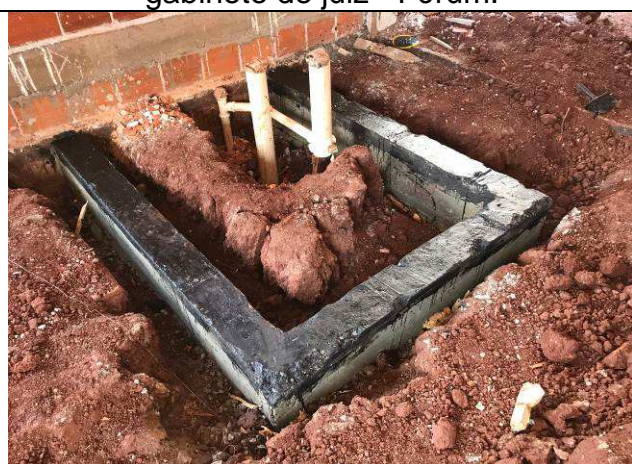
Figura 85C: Pontos de esgoto - BWC gabinete de juiz - Fórum.

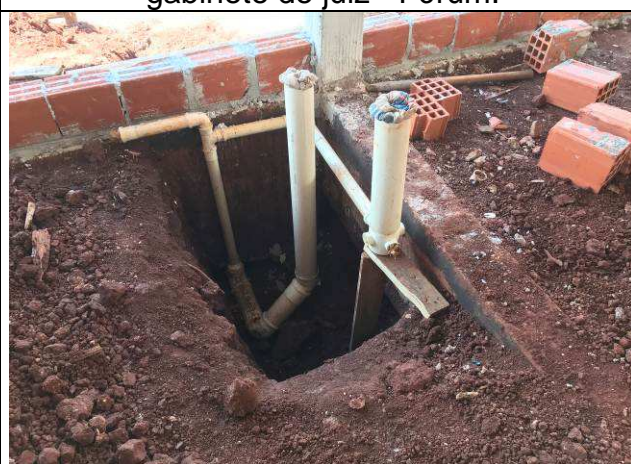
Figura 86C: Pontos de esgoto - BWC perícia - Fórum.
