RELATÓRIO FOTOGRÁFICO – 7ª MEDIÇÃO

OBRA: EXECUÇÃO DE OBRA DE CONSTRUÇÃO DO IMÓVEL PARA O FÓRUM TRABALHISTA DE TOLEDO.

CONTRATADA: P.R.P. EMPREENDIMENTOS E CONSTRUÇÃO CIVIL LTDA - ME.

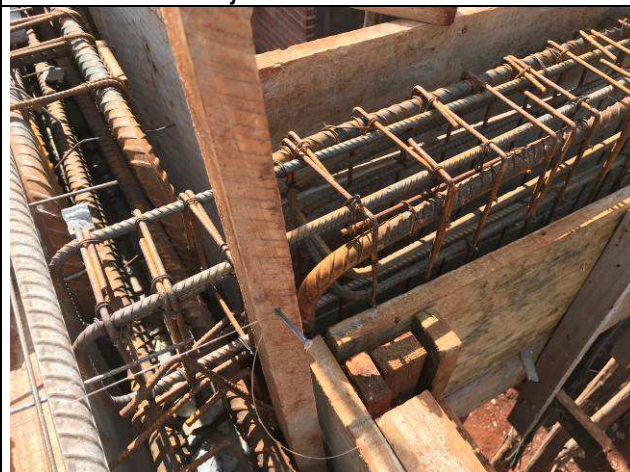
Figura 10C: Formas e armaduras das vigas e lajes da cobertura.

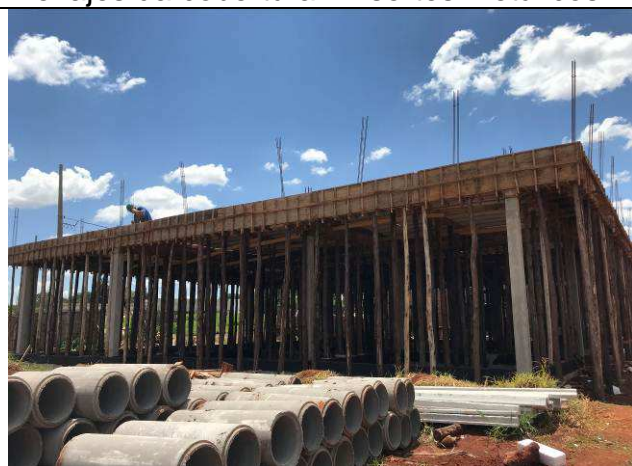
Figura 11C: Formas e armaduras das vigas e lajes da cobertura.

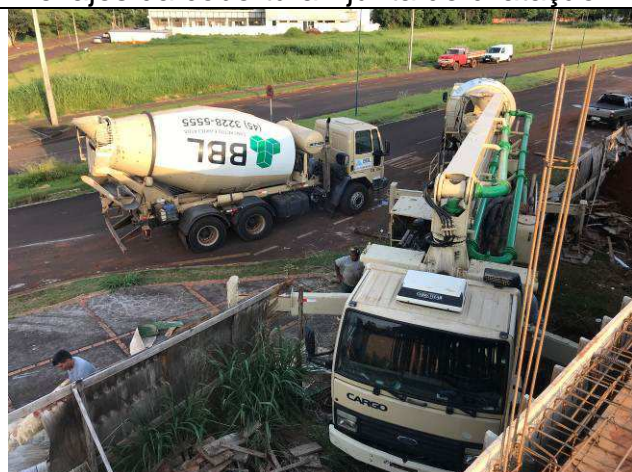
Figura 15C: Concretagem das vigas e lajes da cobertura.

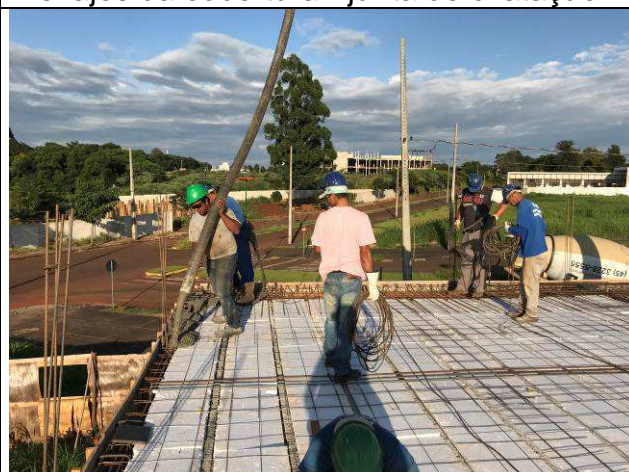
Figura 16C: Concretagem das vigas e lajes da cobertura.

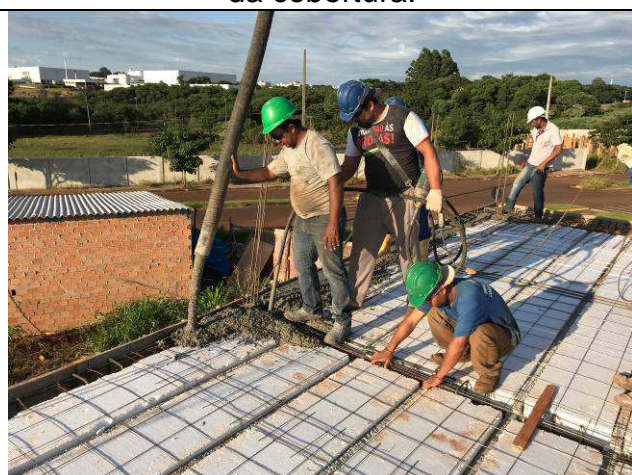
Figura 17C: Concretagem das vigas e lajes da cobertura.

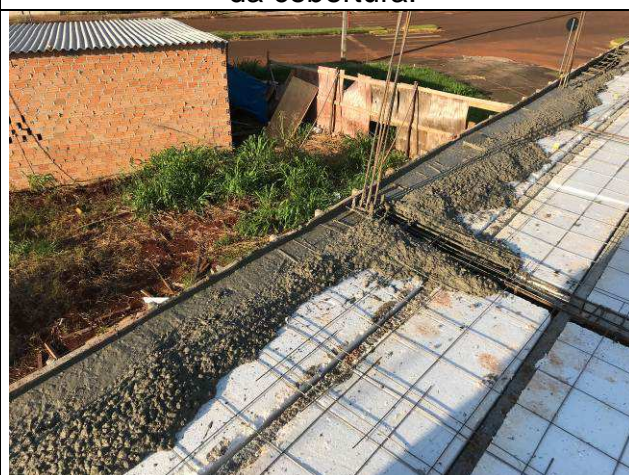
Figura 18C: Concretagem das vigas e lajes da cobertura.

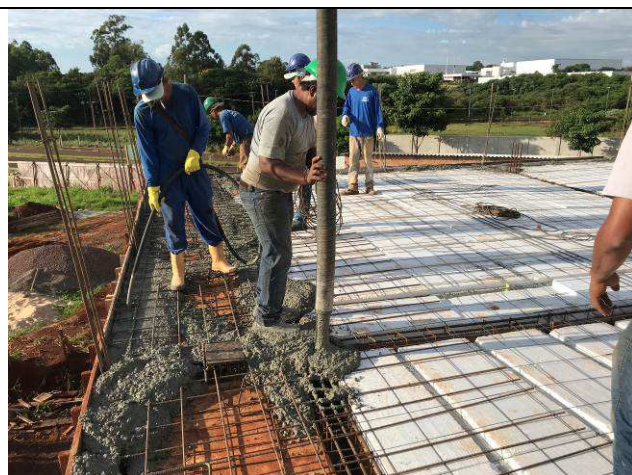
Figura 19C: Concretagem das vigas e lajes da cobertura.

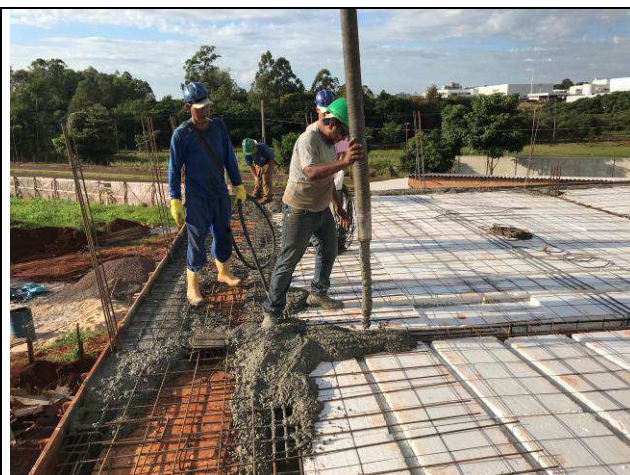
Figura 20C: Concretagem das vigas e lajes da cobertura.

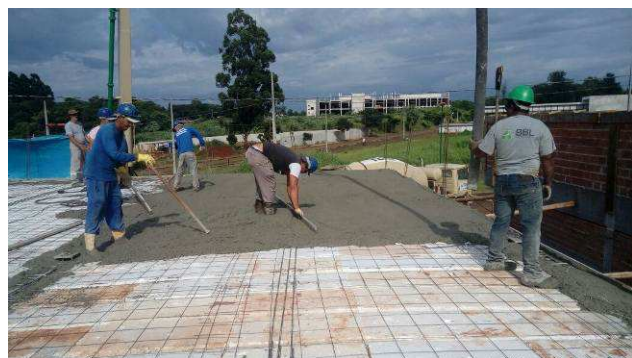
Figura 21C: Concretagem das vigas e lajes da cobertura.

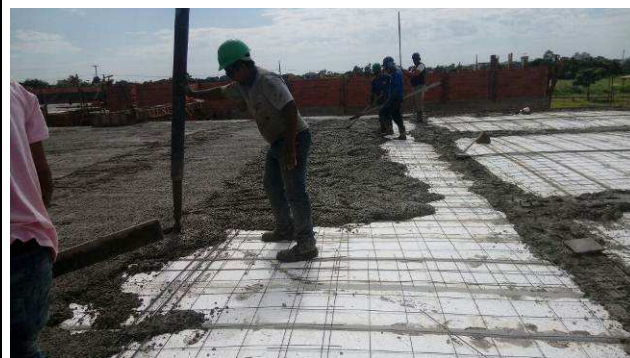
Figura 22C: Concretagem das vigas e lajes da cobertura.

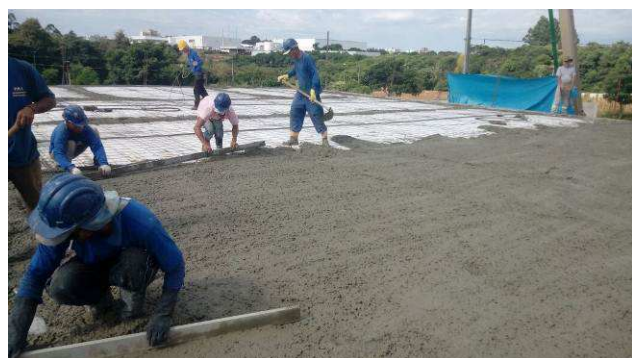
Figura 23C: Concretagem das vigas e lajes da cobertura.

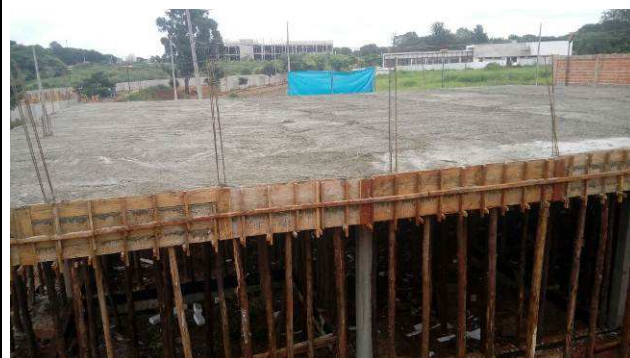
Figura 24C: Concretagem das vigas e lajes da cobertura.

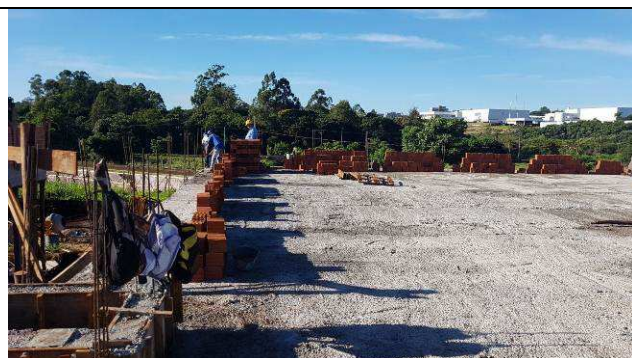
Figura 25C: Vigas e lajes da cobertura concretadas.

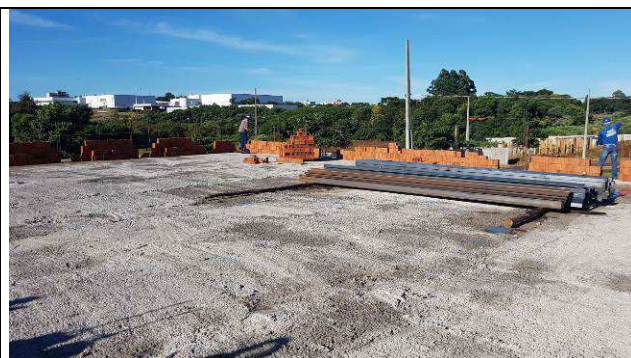
Figura 26C: Vigas e lajes da cobertura concretadas.

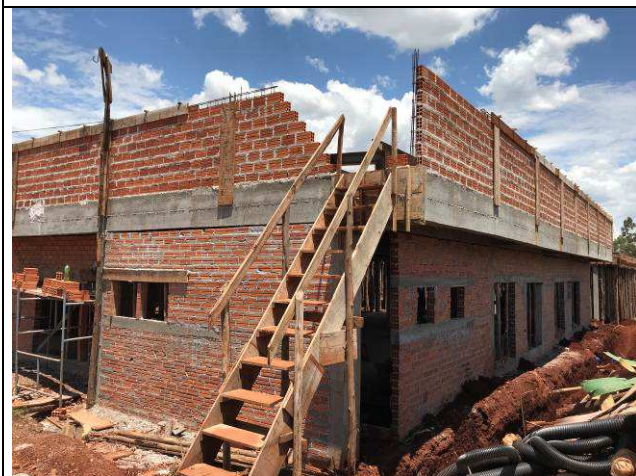
Figura 37C: Paredes de alvenaria externas.

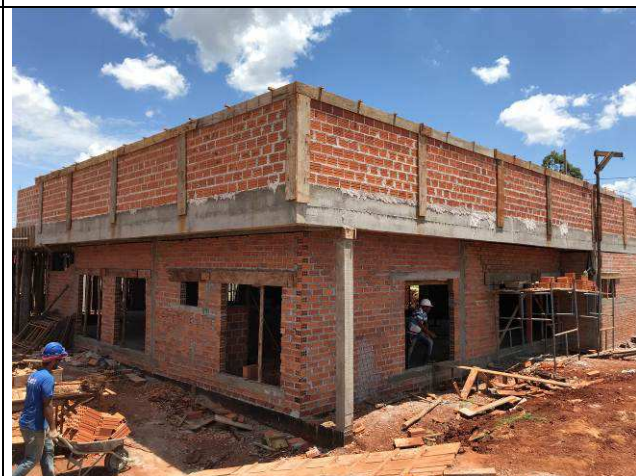
Figura 38C: Paredes de alvenaria externas.

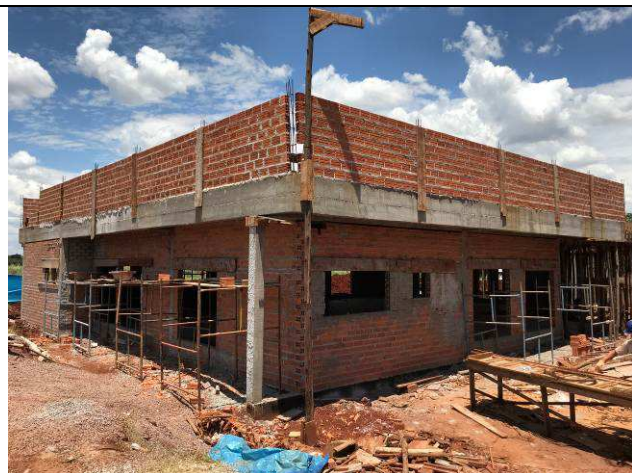
Figura 39C: Paredes de alvenaria externas.

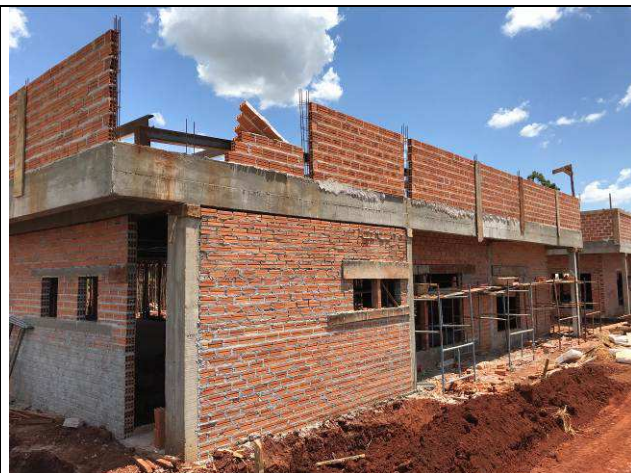
Figura 40C: Paredes de alvenaria externas.

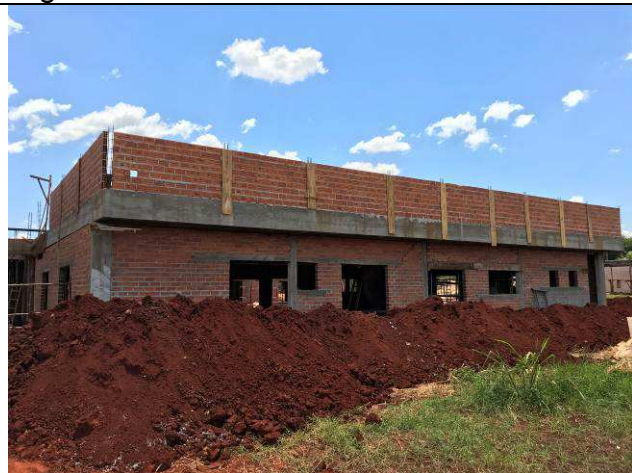
Figura 41C: Paredes de alvenaria externas.

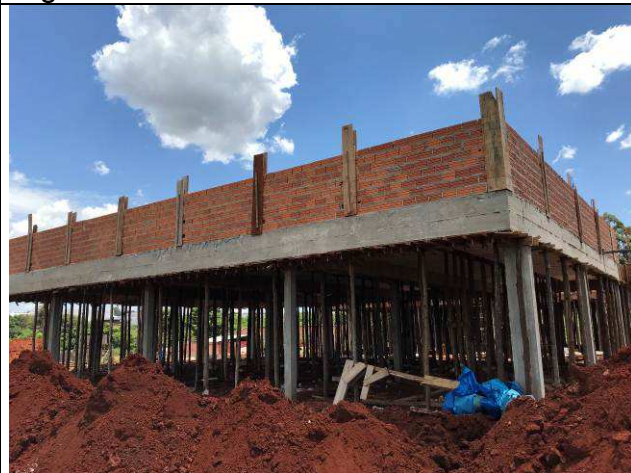
Figura 42C: Paredes de alvenaria externas.

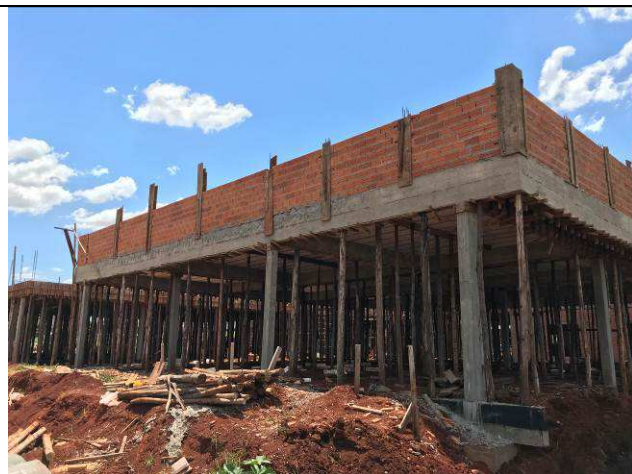
Figura 43C: Paredes de alvenaria externas.

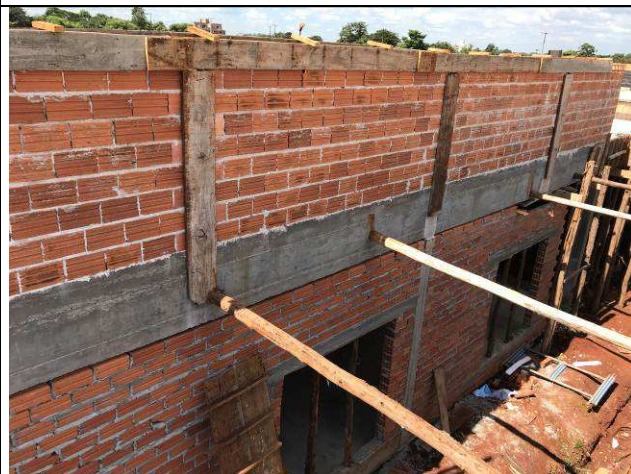
Figura 44C: Paredes de alvenaria externas.

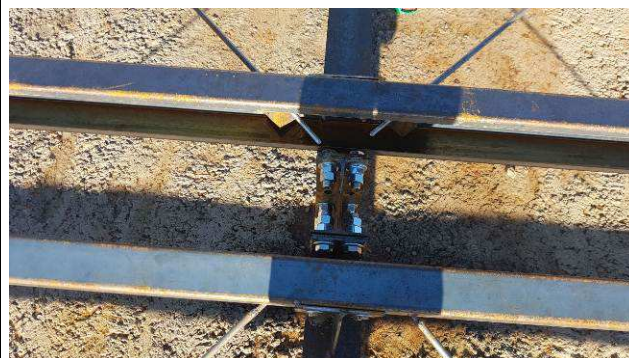
Figura 46C: Estrutura metálica de cobertura - pórticos e terças - ligações.

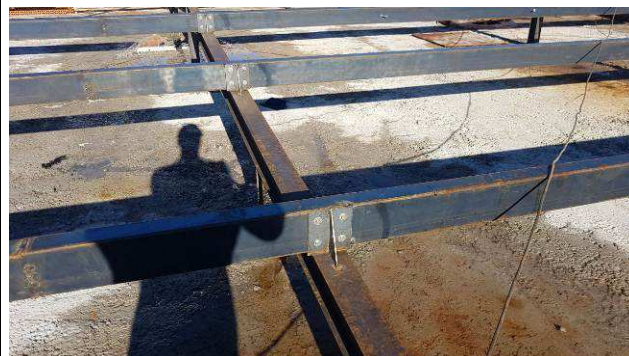
Figura 48C: Estrutura metálica de cobertura - pórticos e terças.

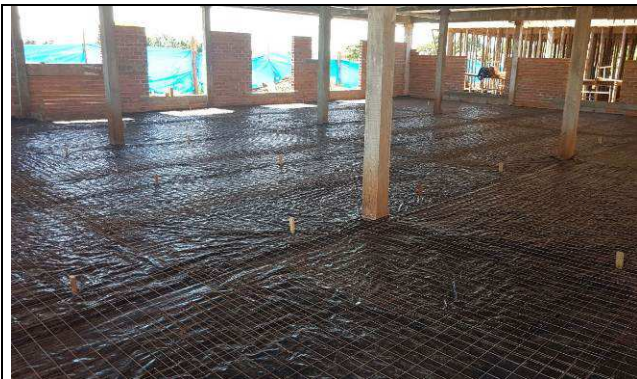
Figura 49C: Lona plástica para impermeabilização do contra piso.

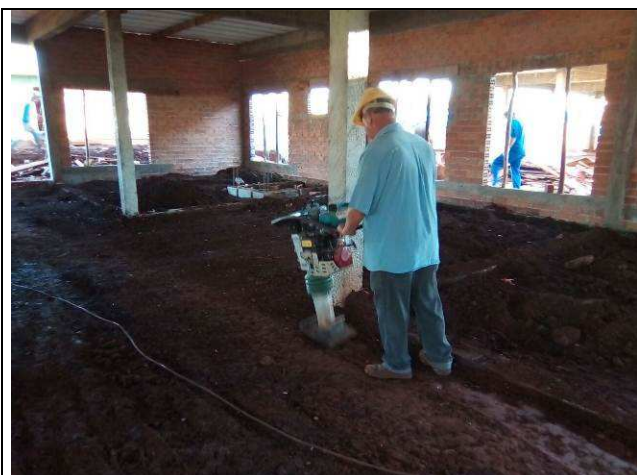
Figura 51C: Compactação da base.

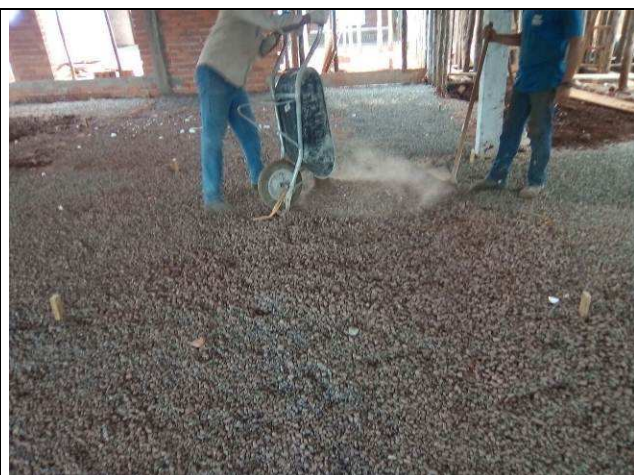
Figura 52C: Camada de brita.

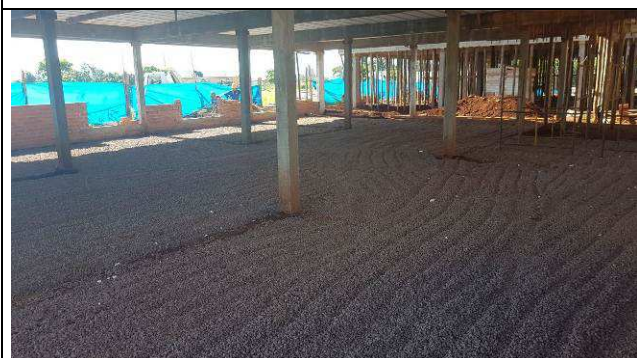
Figura 53C: Camada de brita.

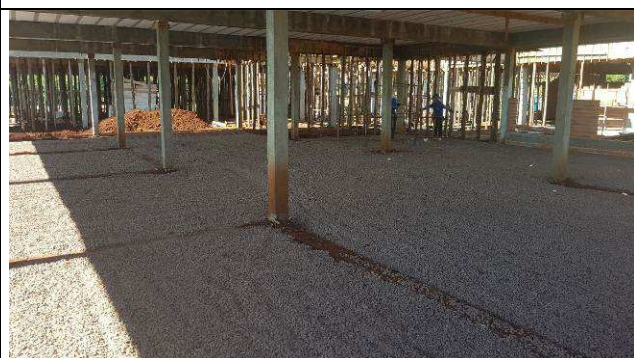
Figura 54C: Camada de brita.

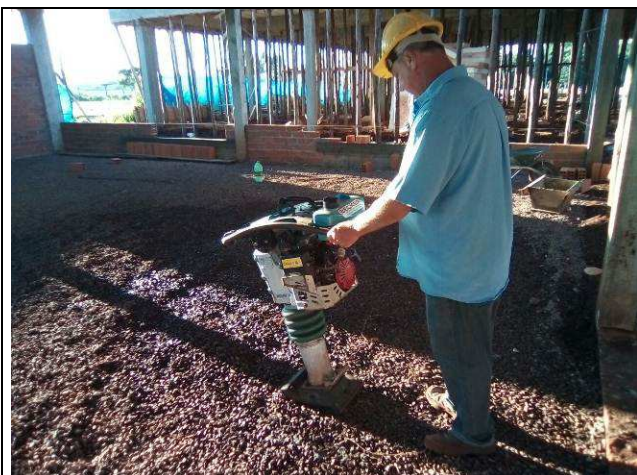
Figura 55C: Compactação da camada de brita.

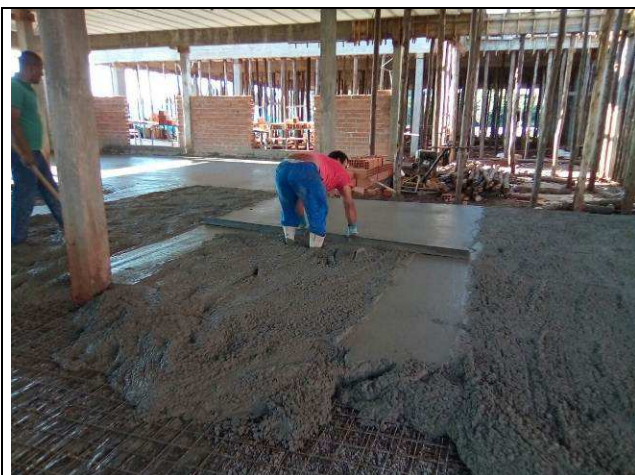
Figura 59C: Concretagem do contra piso.

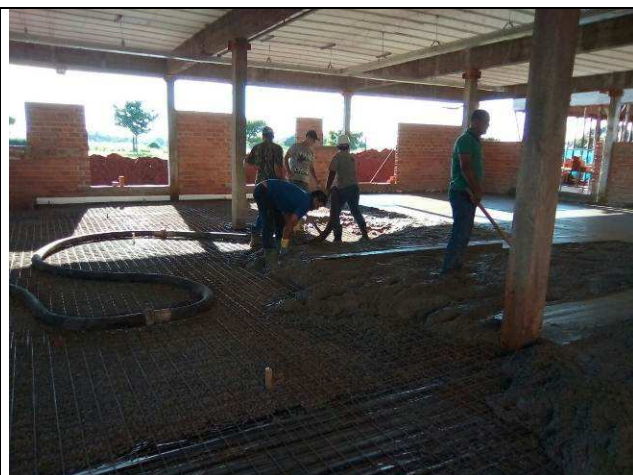
Figura 60C: Concretagem do contra piso.

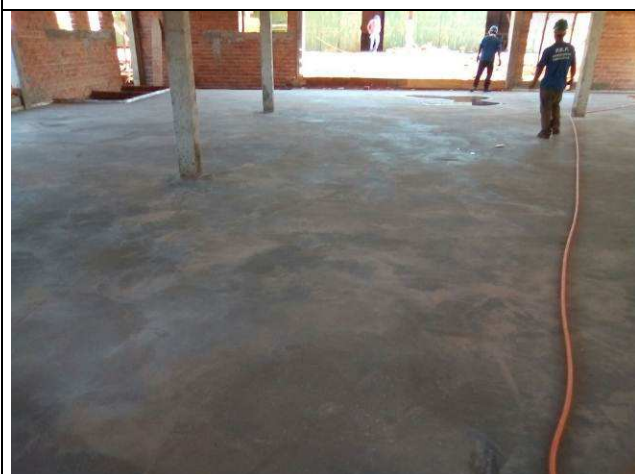
Figura 61C: Contra piso concretado.

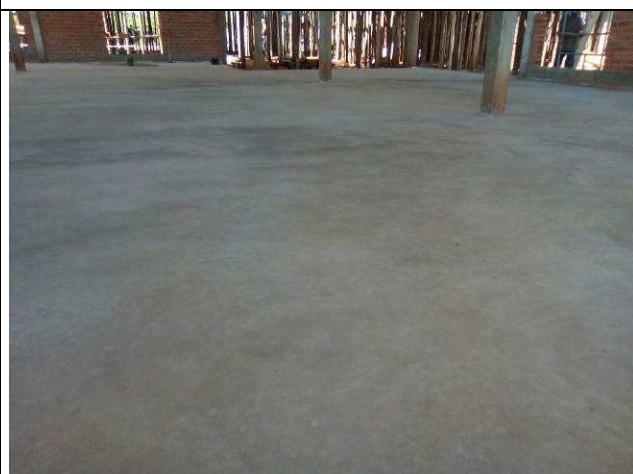
Figura 62C: Contra piso concretado.

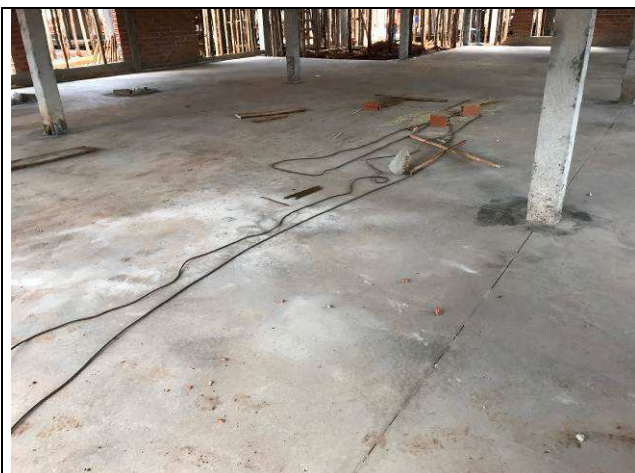
Figura 65C: Contra piso concretado.

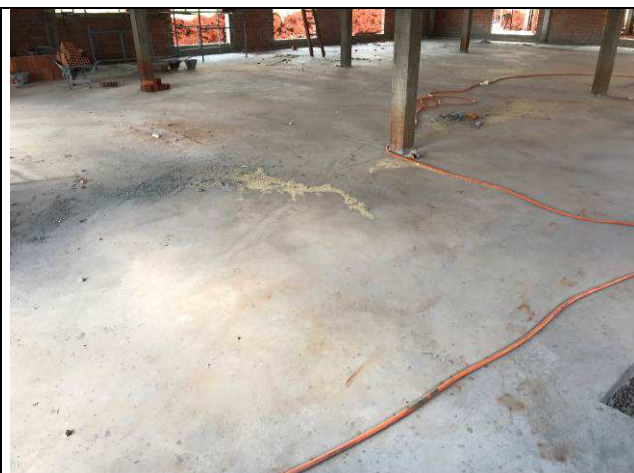
Figura 66C: Contra piso concretado.

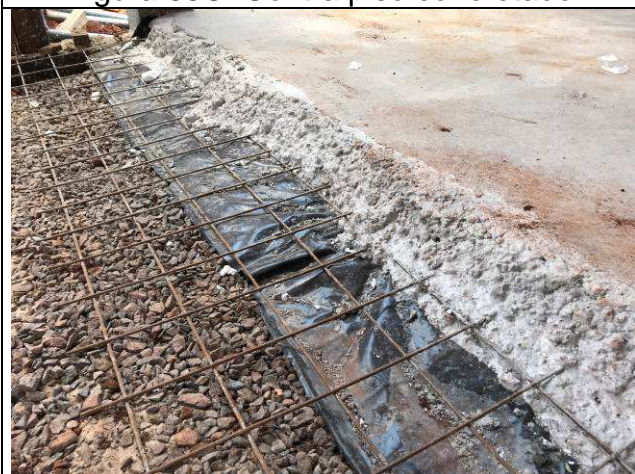
Figura 67C: Contra piso concretado.

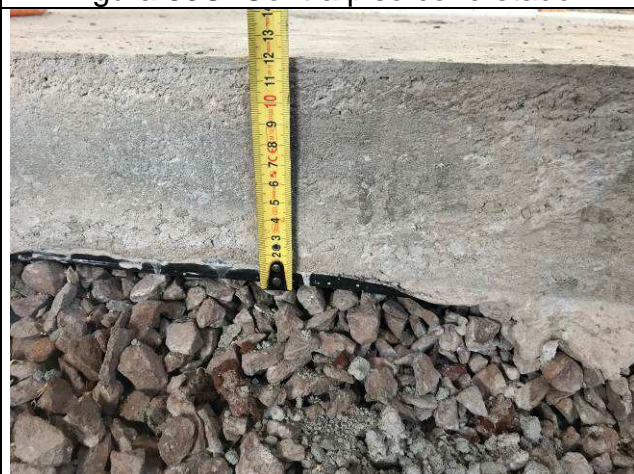
Figura 68C: Contra piso concretado.

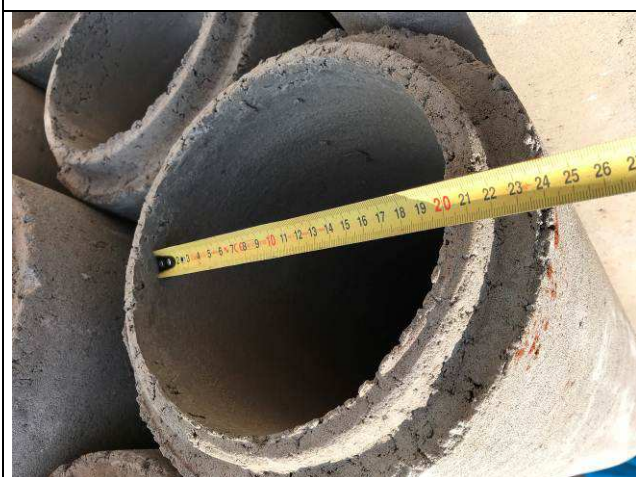
Figura 73C: Tubos de concreto - águas pluviais.

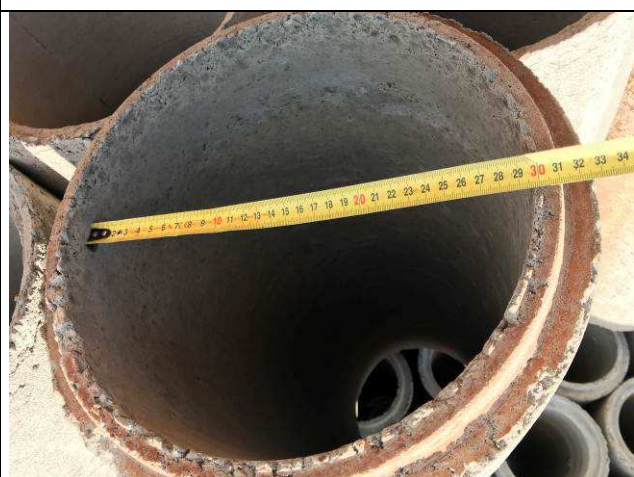
Figura 74C: Tubos de concreto - águas pluviais.

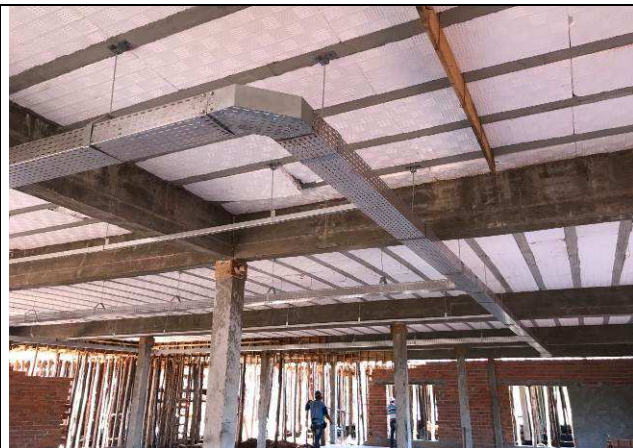
Figura 01E: Eletrocalhas e perfilados - 2ª
Vara do Trabalho

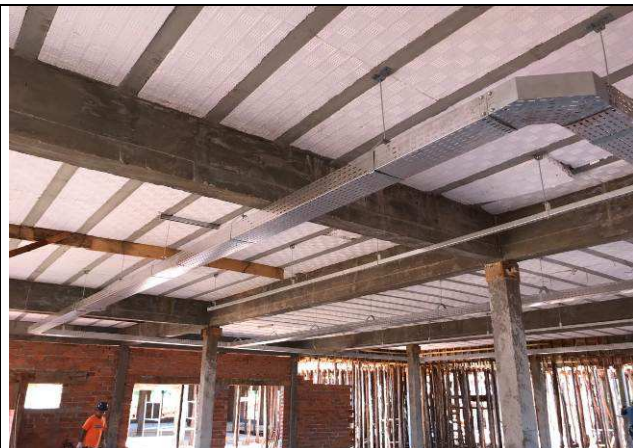
Figura 02E: Eletrocalhas e perfilados - 2ª
Vara do Trabalho.

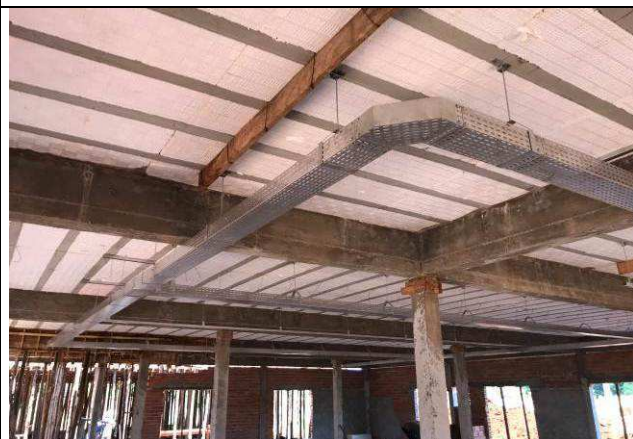
Figura 03E: Eletrocalhas e perfilados - 2ª
Vara do Trabalho.

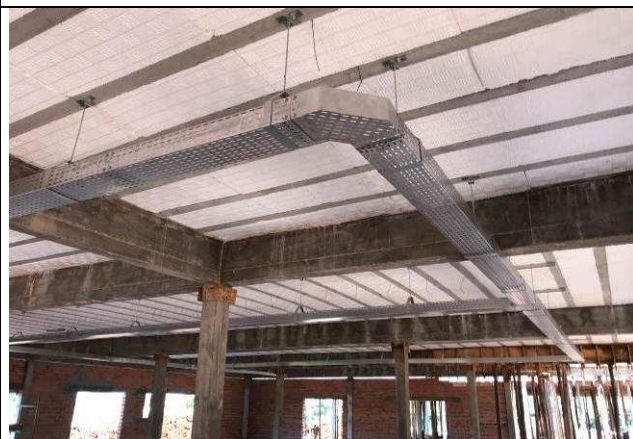
Figura 04E: Eletrocalhas e perfilados - Sala
Múltiplo Uso / Arquivo.

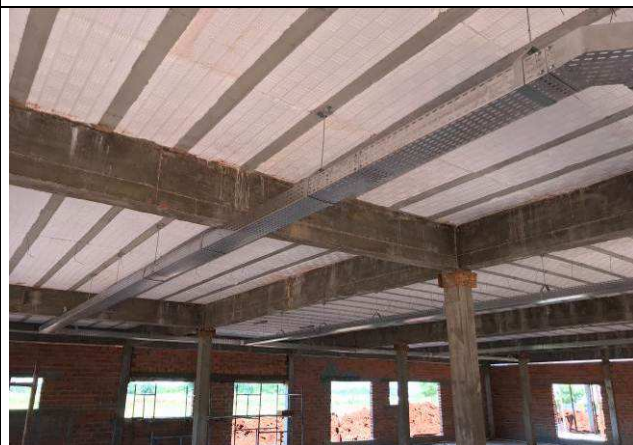
Figura 05E: Eletrocalhas e perfilados - Sala
Múltiplo Uso / Arquivo.

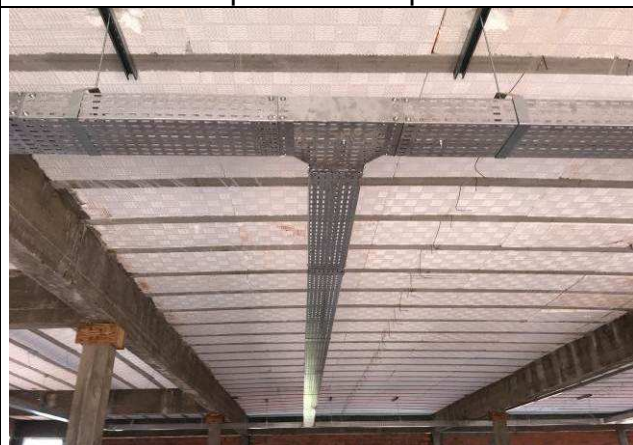
Figura 06E: Eletrocalhas e perfilados - Sala
Múltiplo Uso / Arquivo.

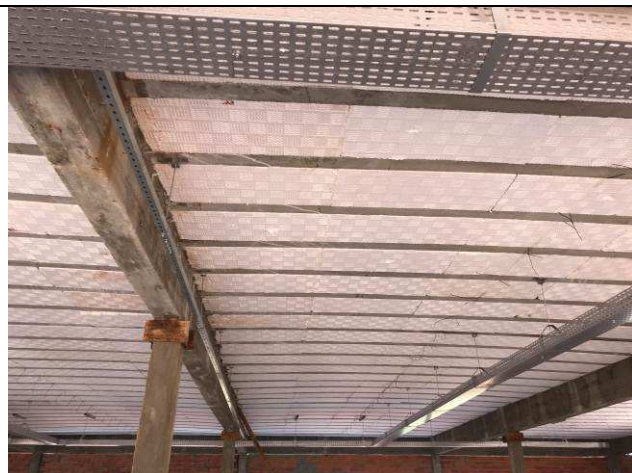
Figura 07E: Eletrocalhas e perfilados - Sala Múltiplo Uso / Arquivo.
