RELATÓRIO FOTOGRÁFICO – 8ª MEDIÇÃO

OBRA: EXECUÇÃO DE OBRA DE CONSTRUÇÃO DO IMÓVEL PARA O FÓRUM TRABALHISTA DE TOLEDO.

CONTRATADA: P.R.P. EMPREENDIMENTOS E CONSTRUÇÃO CIVIL LTDA - ME.

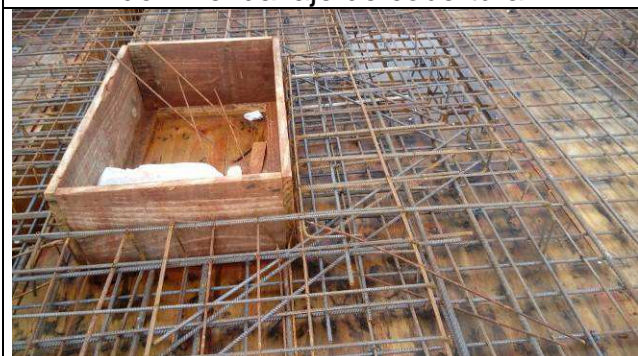
Figura 11C: Montagem das lajes maciças

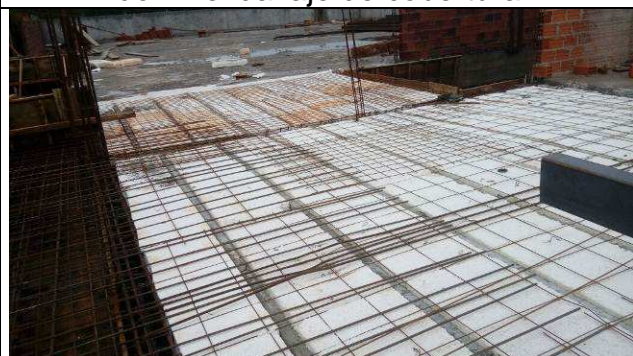
Figura 12C: Montagem das lajes pré-

do nível da laje de cobertura.

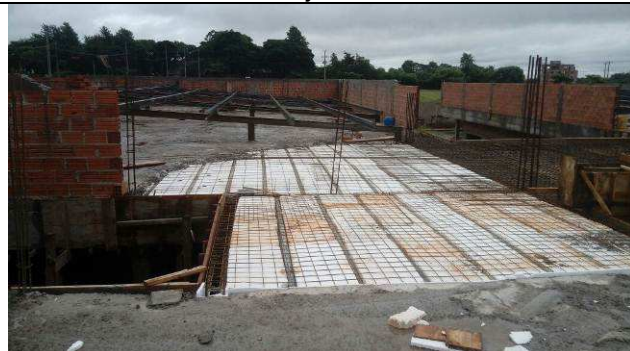
Figura 13C: Montagem das lajes pré-moldadas do nível da laje de cobertura.

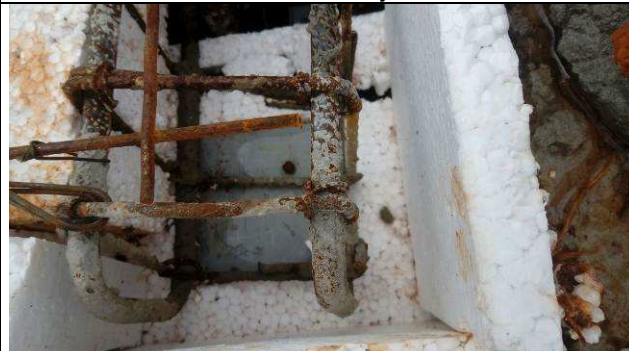
Figura 14C: Montagem das vigas do nível da laje de cobertura - aparelho de apoio.

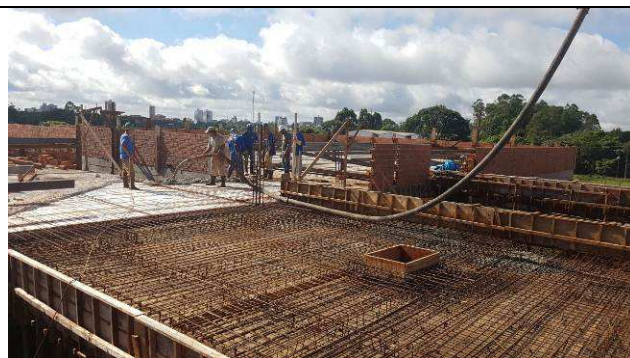
Figura 15C: Concretagem das vigas e lajes do nível da laje de cobertura.

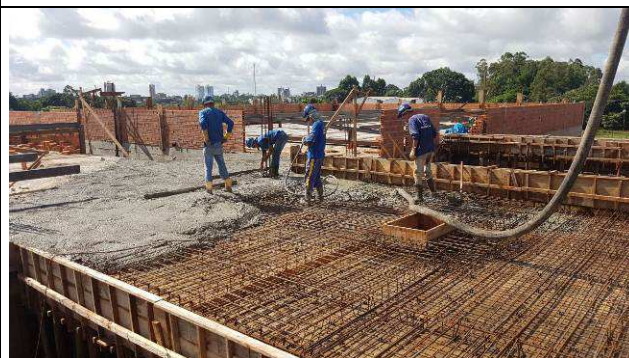
Figura 16C: Concretagem das vigas e lajes do nível da laje de cobertura.

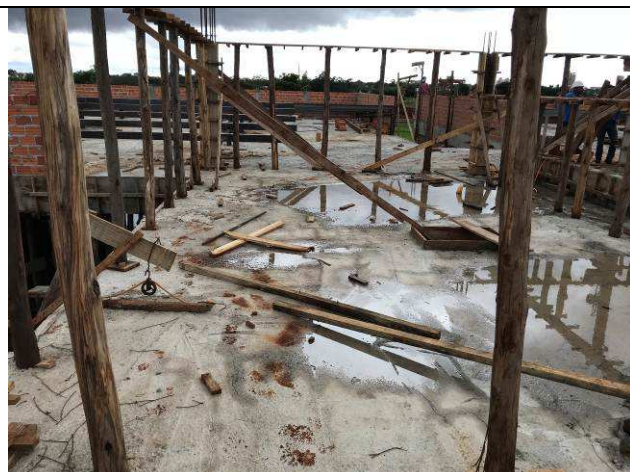
Figura 17C: Vigas e lajes do nível da laje de cobertura concretadas.

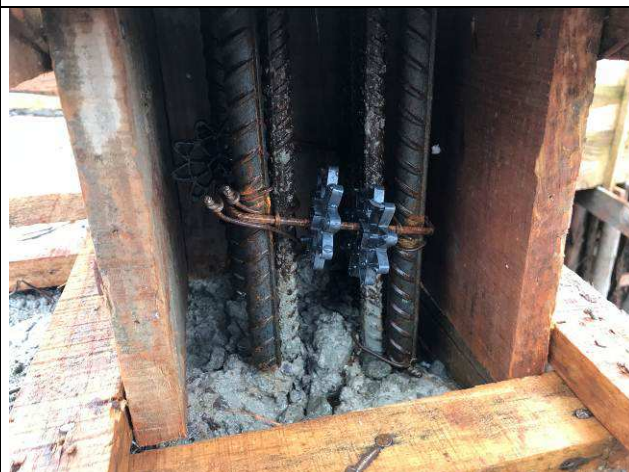
Figura 18C: Formas e armaduras - pilar P44.

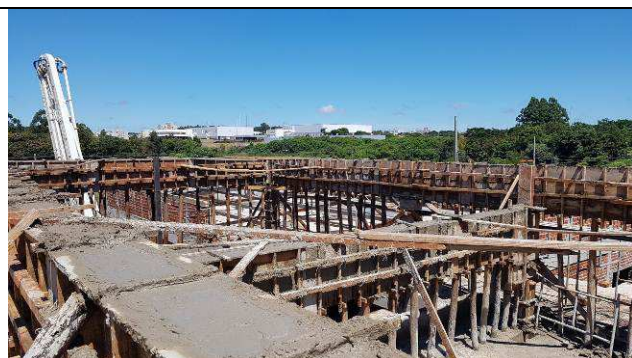
Figura 31C: Concretagem dos pilares e vigas - cobertura barrilete.

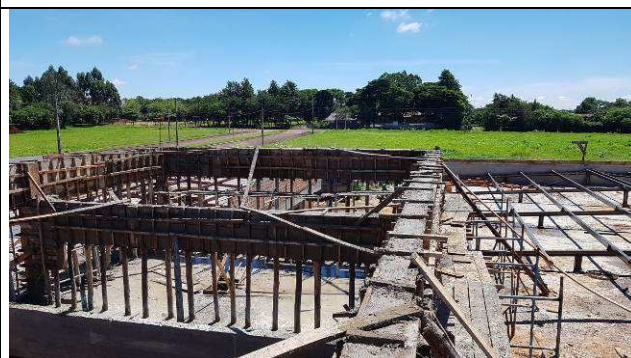
Figura 32C: Concretagem dos pilares e vigas - cobertura barrilete.

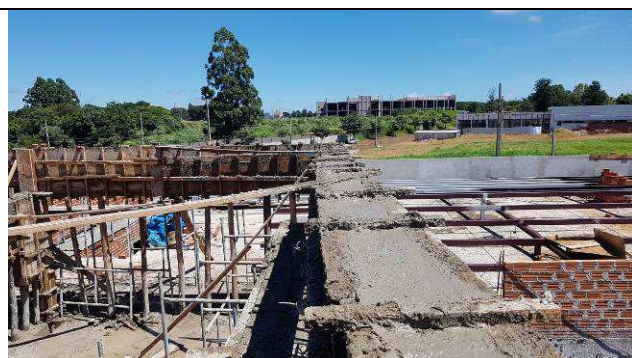
Figura 33C: Concretagem dos pilares e vigas - cobertura barrilete.

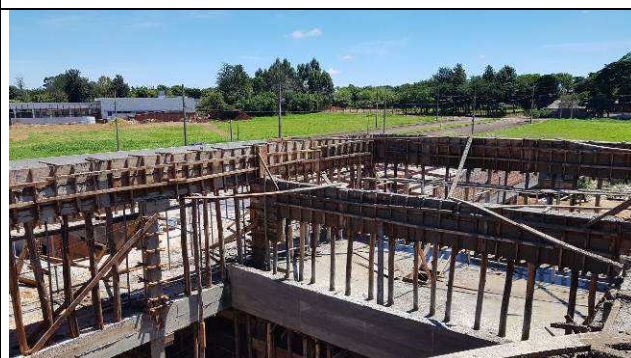
Figura 34C: Concretagem dos pilares e vigas - cobertura barrilete.

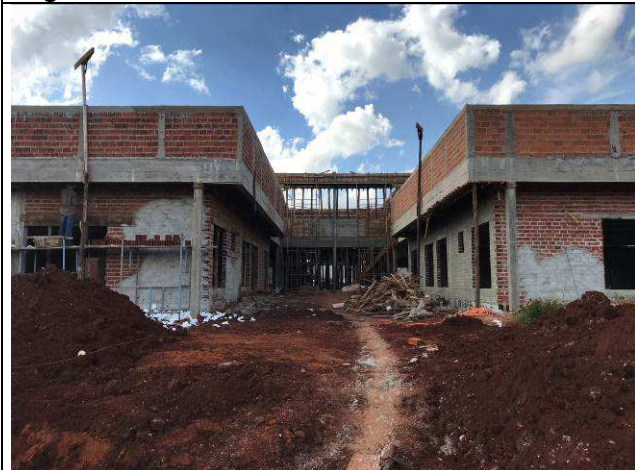
Figura 49C: Paredes de alvenaria externas.

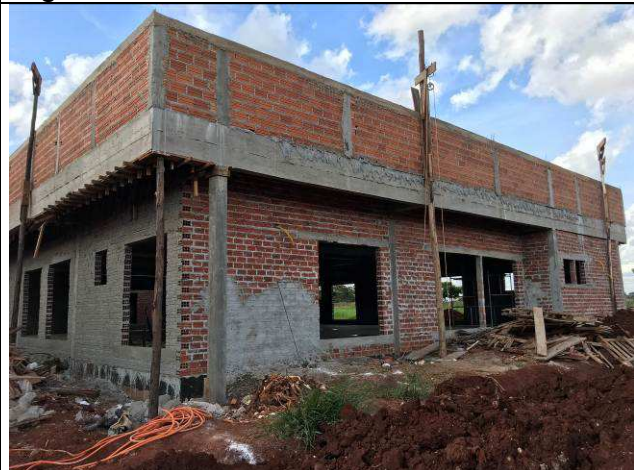
Figura 50C: Paredes de alvenaria externas.

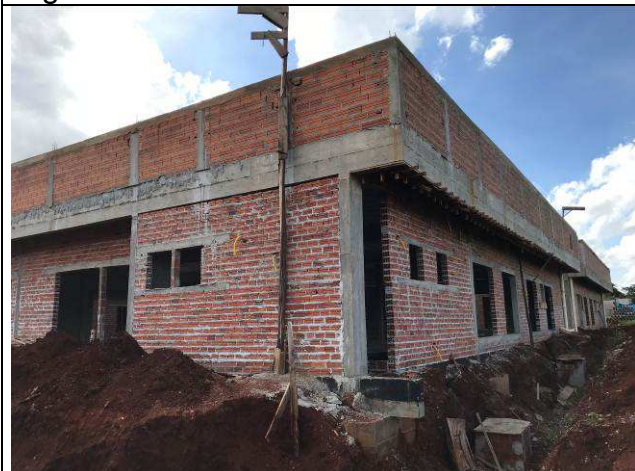
Figura 51C: Paredes de alvenaria externas.

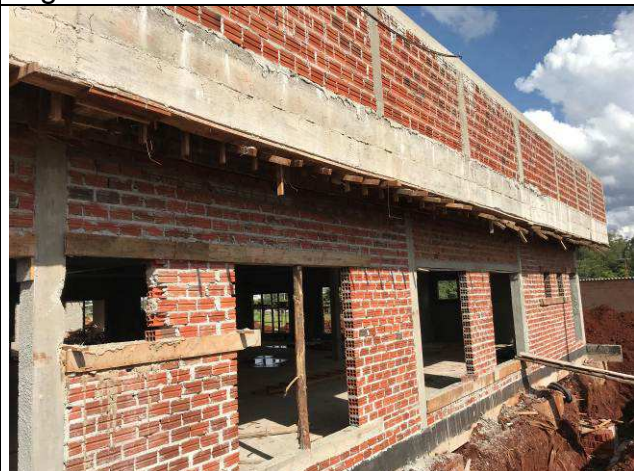
Figura 52C: Paredes de alvenaria externas.

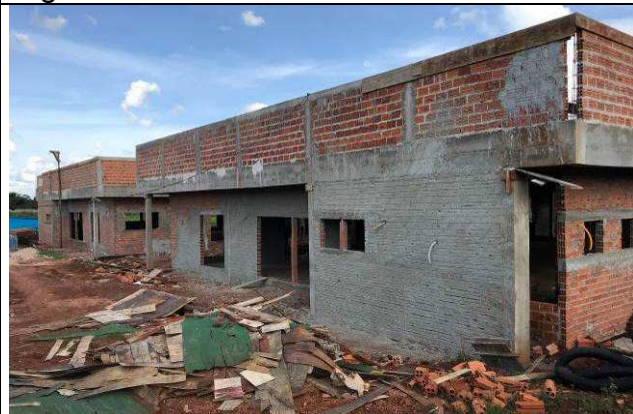
Figura 55C: Paredes de alvenaria externas.

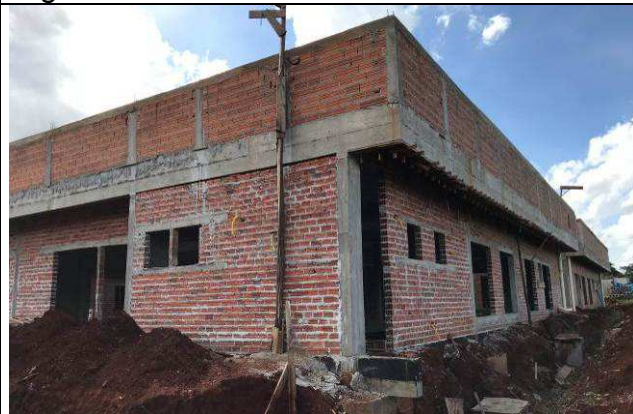
Figura 56: Paredes de alvenaria externas.

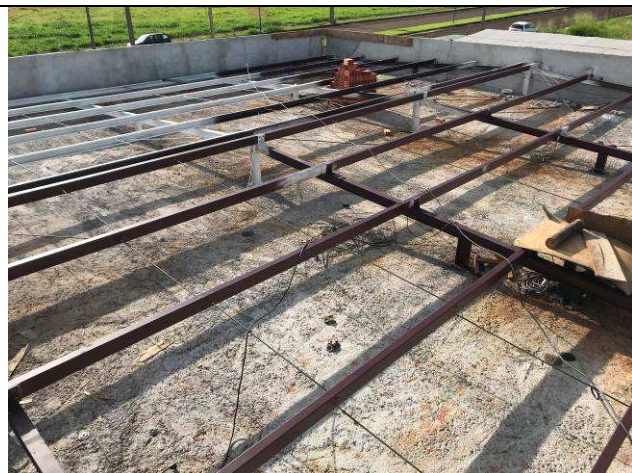
Figura 59C: Estrutura metálica de cobertura.

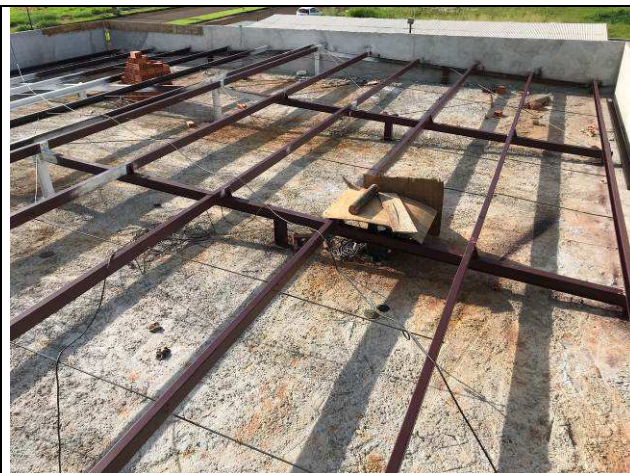
Figura 60C: Estrutura metálica de cobertura.

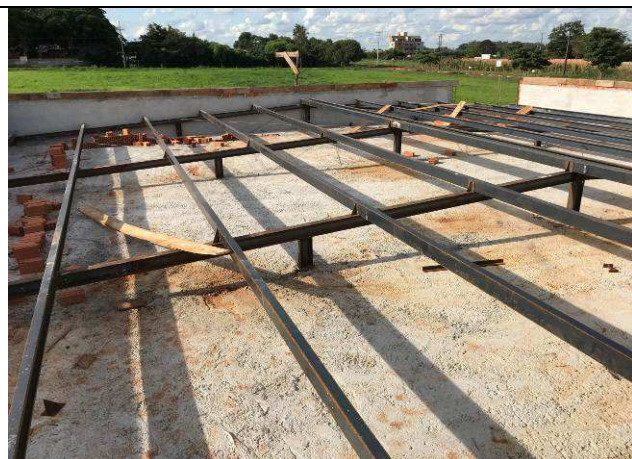
Figura 61C: Estrutura metálica de cobertura.

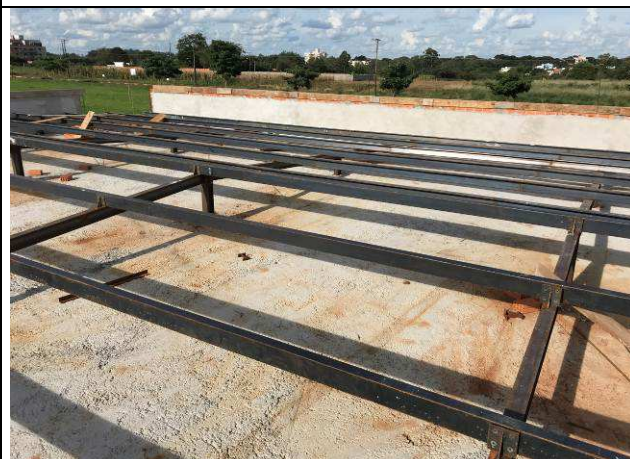
Figura 62C: Estrutura metálica de cobertura.

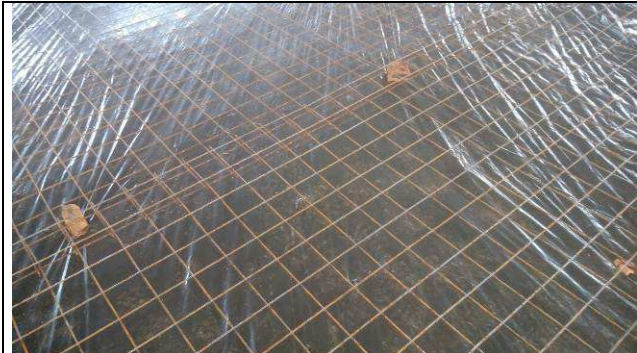
Figura 65C: Lona plástica para impermeabilização do contra piso.

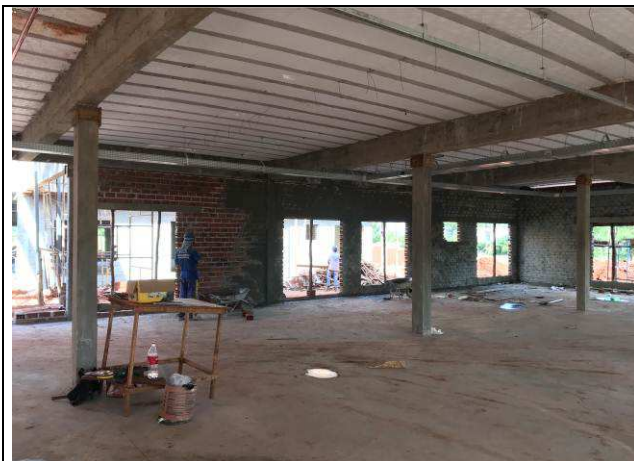
Figura 66C: Chapisco das paredes internas.

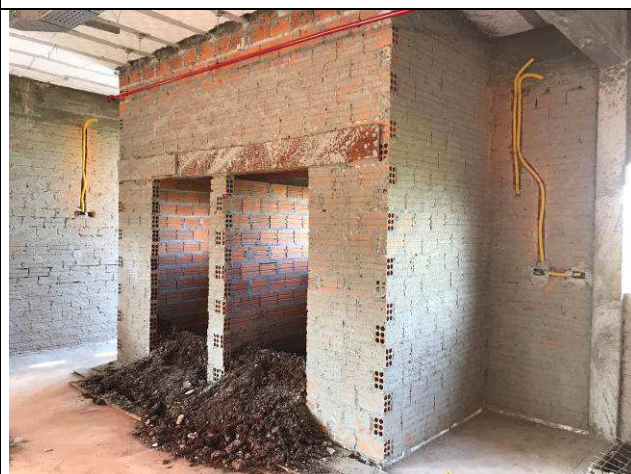
Figura 73C: Chapisco das paredes internas.

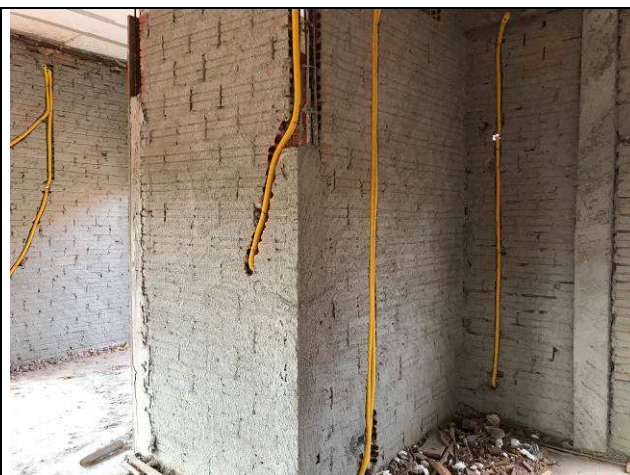
Figura 77C: Chapisco das paredes internas.

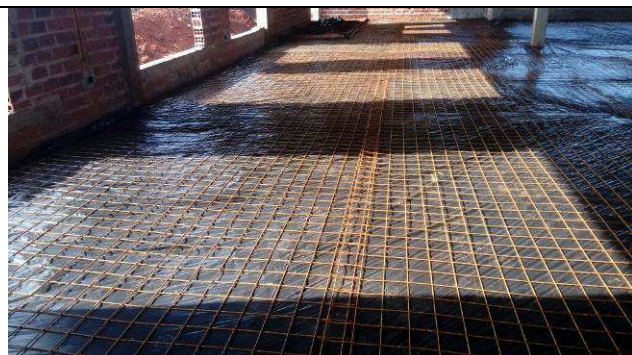
Figura 82C: Lona de impermeabilização e armação em tela soldada.

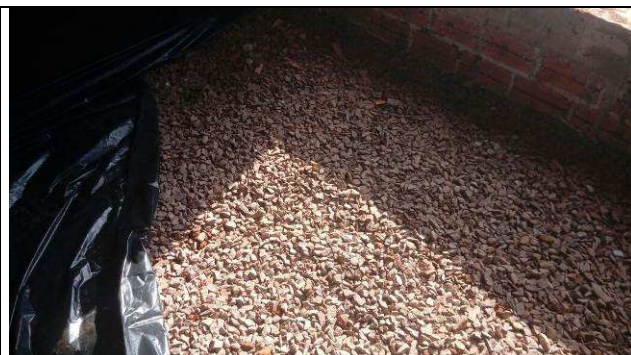
Figura 83C: Camada de brita de 5 cm abaixo da lona de impermeabilização.

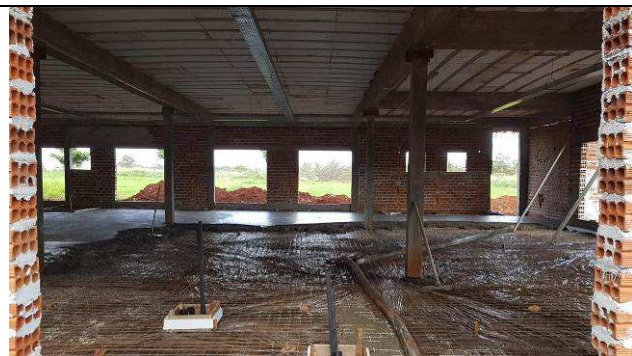
Figura 84C: Concretagem do contrapiso.

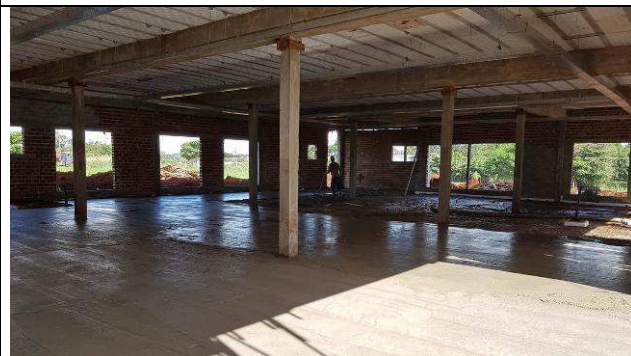
Figura 85C: Concretagem do contrapiso.

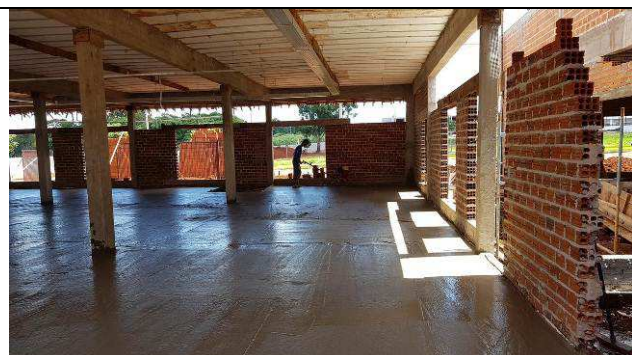
Figura 86C: Concretagem do contrapiso.

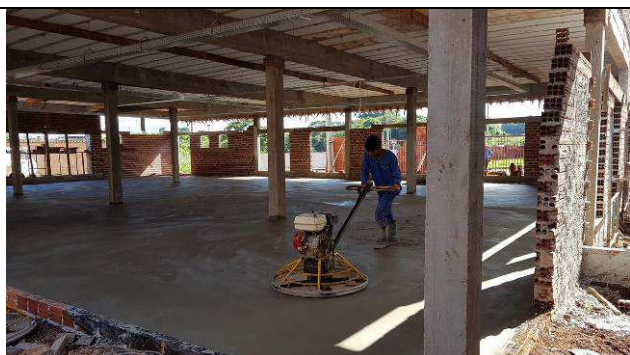
Figura 87C: Concretagem do contrapiso.

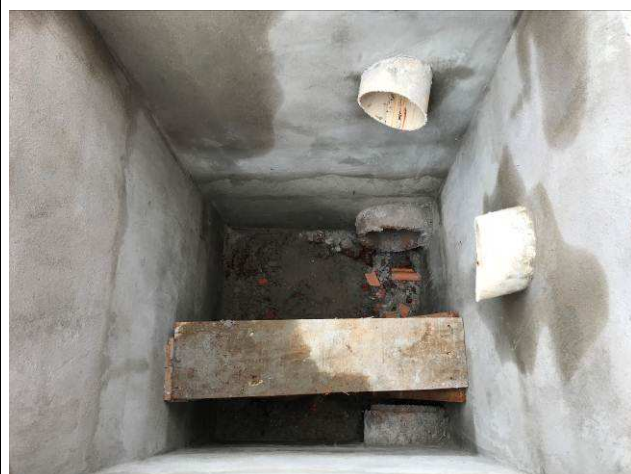
Figura 99C: Caixas de passagem - águas pluviais e esgoto.

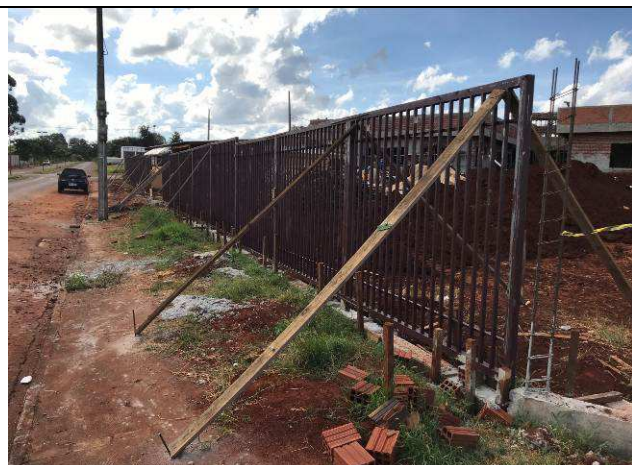
Figura 106C: Gradil de fechamento - Rua Estefano Secchi.

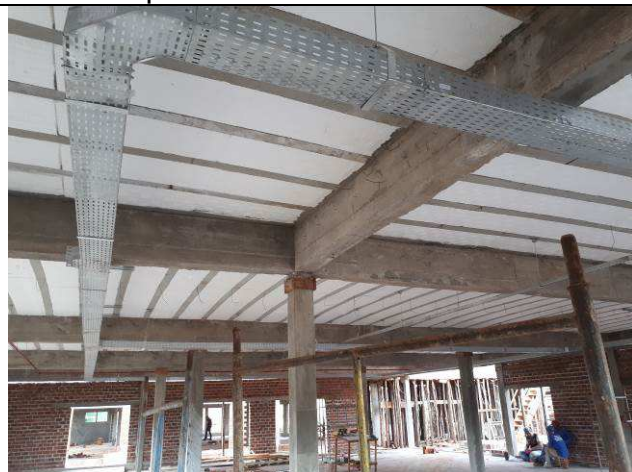
Figura 03E: Eletrocalhas, perfilados - quadrante frontal à esquerda.

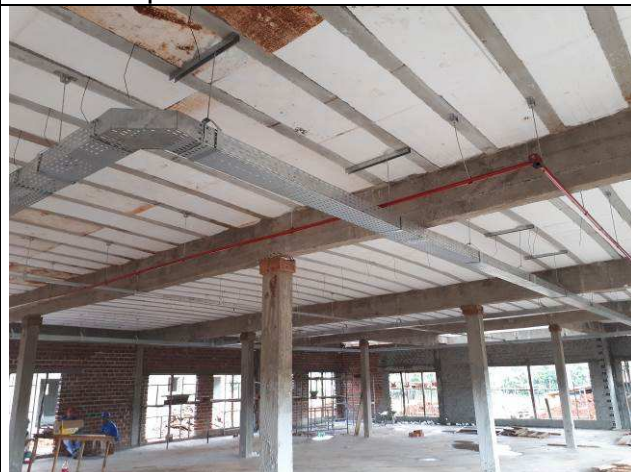
Figura 04E: Eletrocalhas, perfilados - quadrante frontal à esquerda.

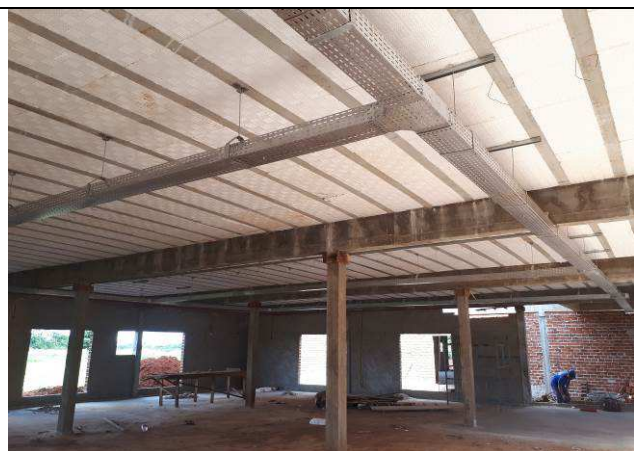
Figura 05E: Eletrocalhas, perfilados - quadrante fundos à direita.

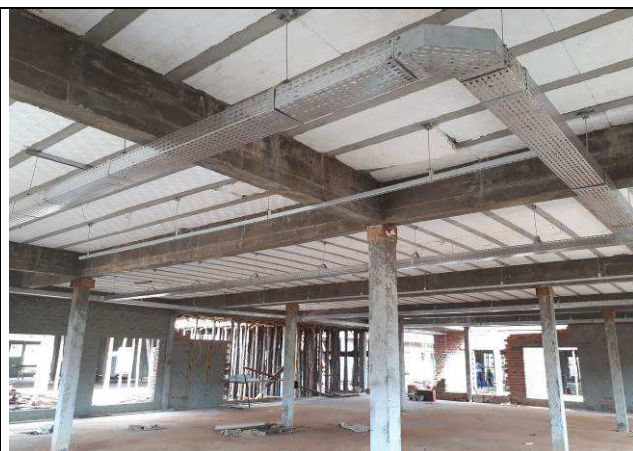
Figura 06E: Eletrocalhas, perfilados - quadrante fundos à esquerda.

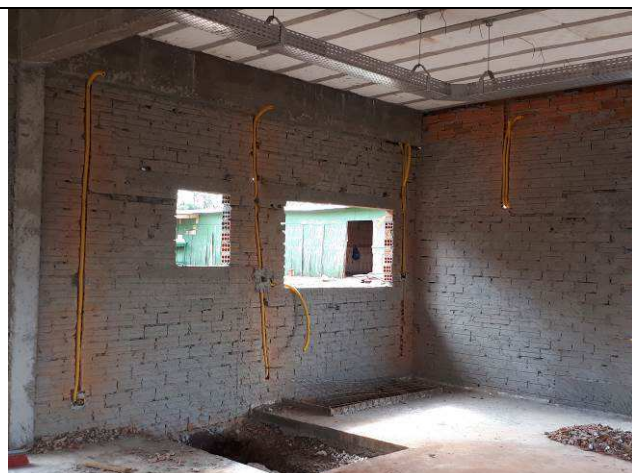
Figura 11E: Eletrodutos e caixas 2x4" - quadrante fundos à direita.

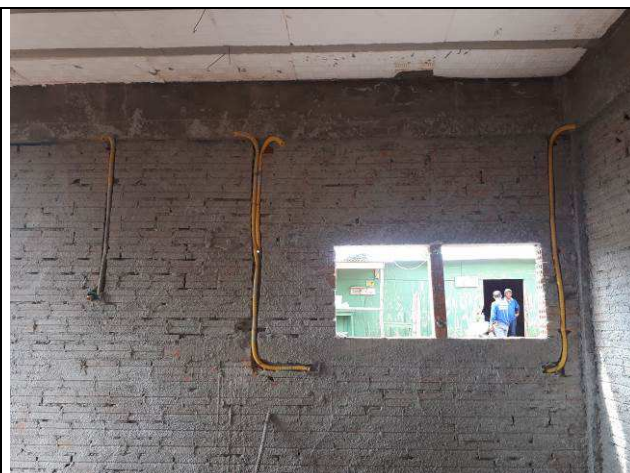
Figura 12E: Eletrodutos e caixas 2x4" - quadrante fundos à esquerda.

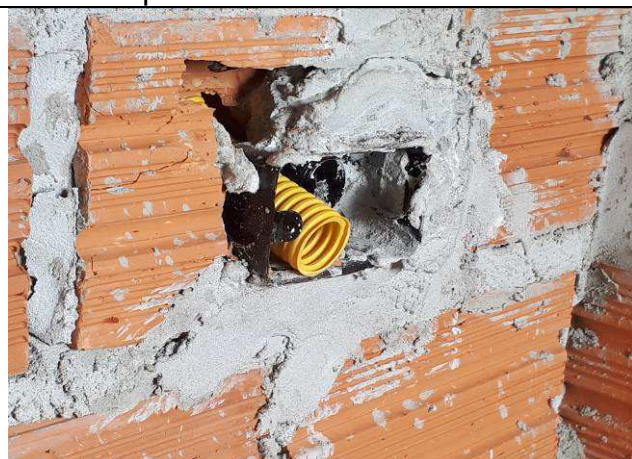
Figura 13E: Eletrodutos e caixas 2x4" - quadrante fundos à esquerda.

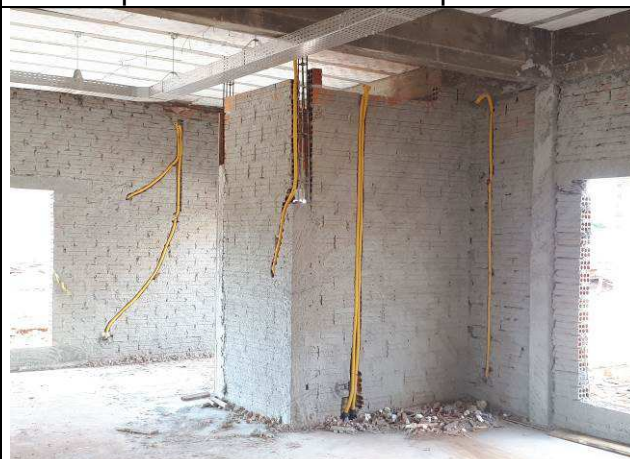
Figura 14E: Eletrodutos e caixas 2x4" - quadrante fundos à esquerda.

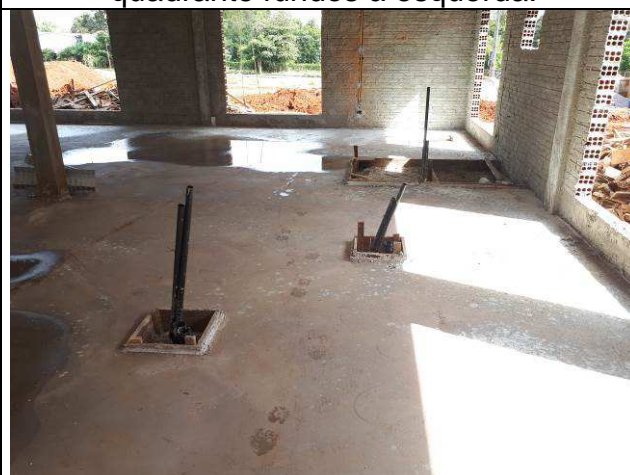
Figura 16E: Eletrodutos sob o piso sala de audiências.

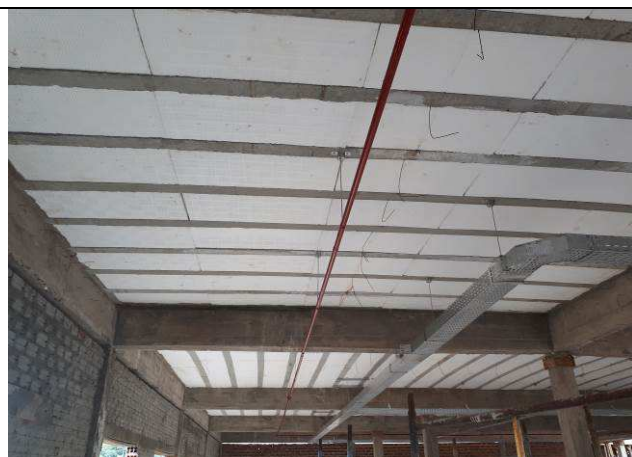
Figura 21E: infraestrutura SDAI - quadrante frontal à esquerda.

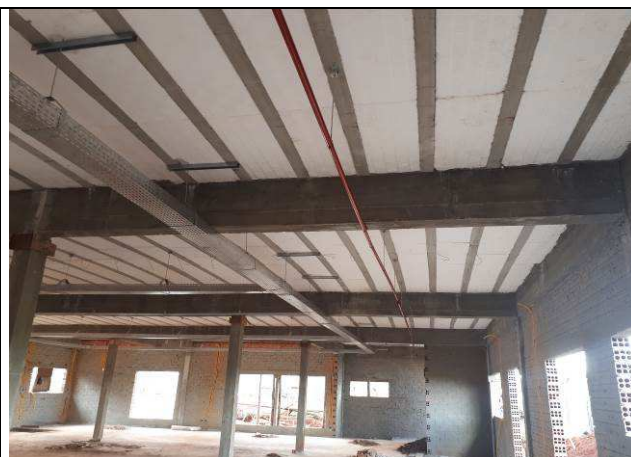
Figura 22E: infraestrutura SDAI - quadrante fundos à direita.

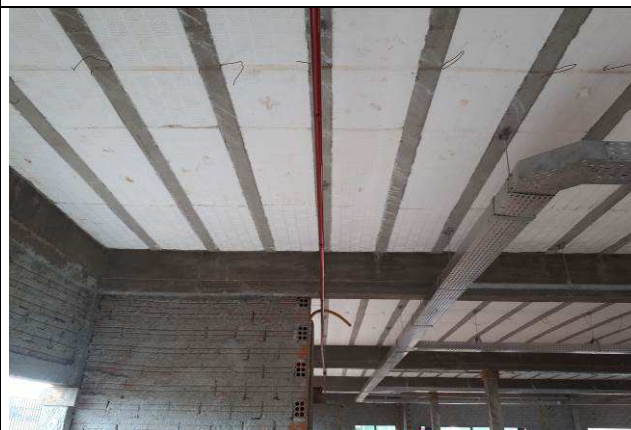
Figura 24E: infraestrutura SDAI - quadrante fundos à esquerda.
