RELATÓRIO FOTOGRÁFICO - 12ª MEDIÇÃO

OBRA: CONSTRUÇÃO DA VT DE PORECATU

CONTRATADA: PLAMEM PLANEJAMENTO E CONSTRUÇÕES EIRELI - EPP

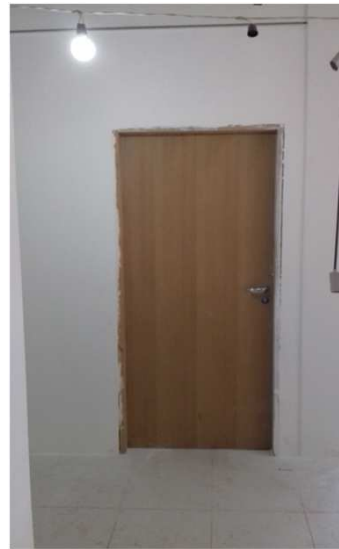
Figura 09C: Porta de acesso à sala técnica

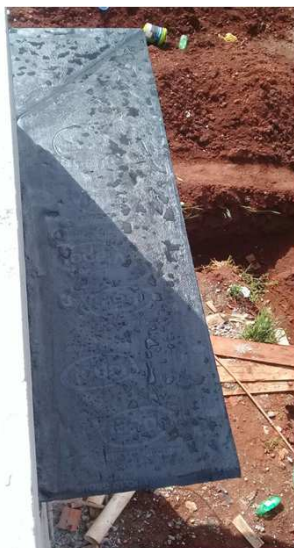
Figura 17C: marquize de canto, impermeabilizada

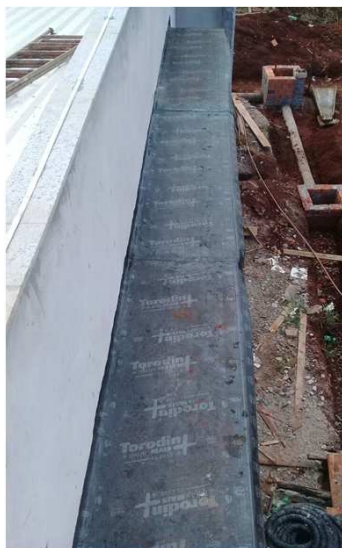
Figura 18C: marquize lateral direita, impermeabilizada

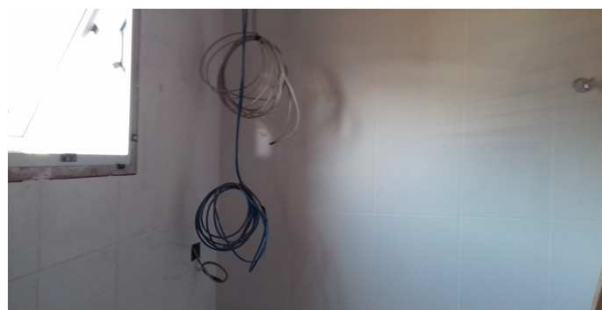
Figura 26C: azulejo instalado em sanitário PNE

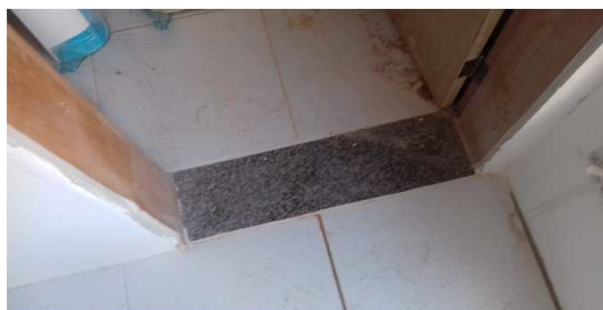
Figura 31C: soleira junto a sanitário do juiz auxiliar

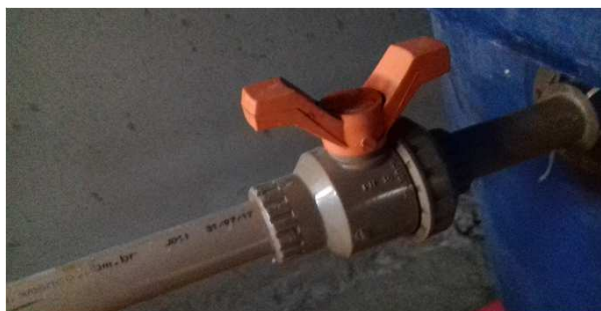
Figura 39C: detalhe de registro de esfera 3/4", na entrada de um dos reservatórios

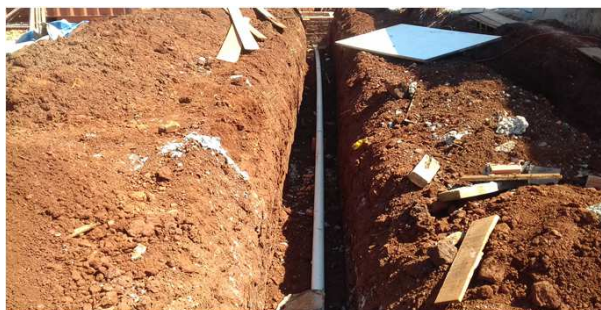
Figura 41C: tubulação de esgoto 100mm

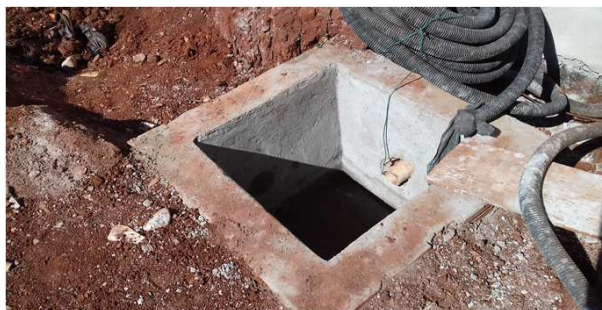
Figura 43C: caixa de inspeção de esgoto 60x60cm

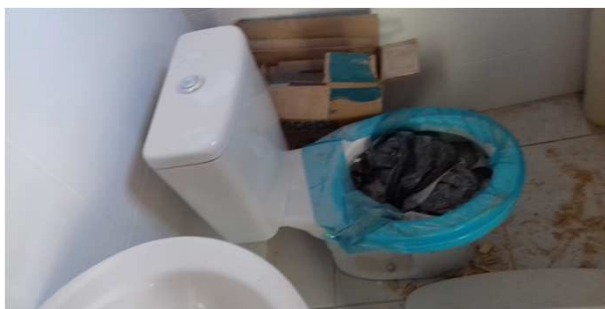
Figura 49C: vaso sanitário com caixa acoplada em sanitário público

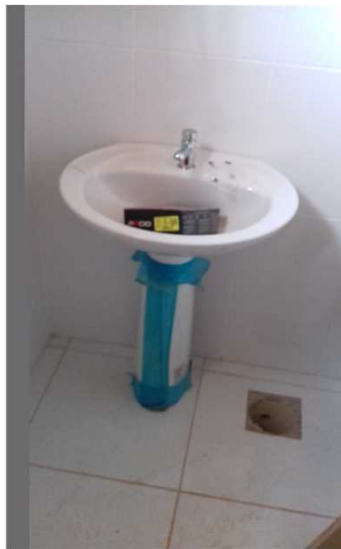
Figura 54C: lavatório em sanitário público

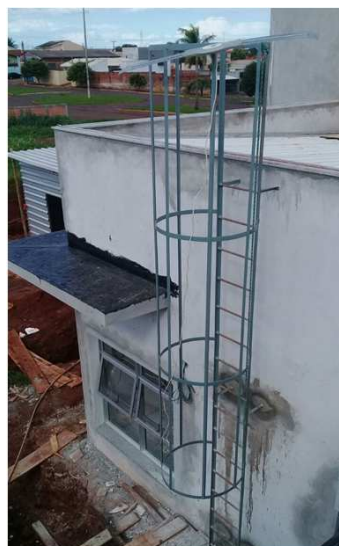
Figura 62C: escada instalada no acesso à cobertura

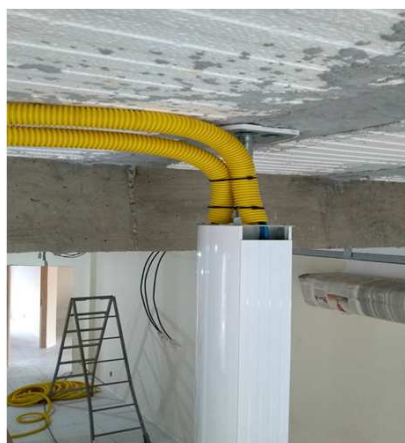
Figura 11E: infraestrutura interna - eletrocalhas

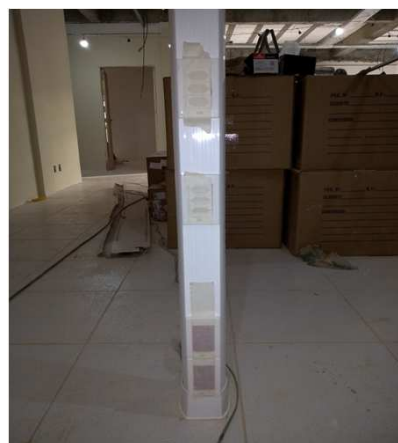
Figura 12E: infraestrutura interna - eletrocalhas, eletrodutos
