RELATÓRIO FOTOGRÁFICO - 13ª MEDIÇÃO

OBRA: CONSTRUÇÃO DA VT DE PORECATU

CONTRATADA: PLAMEM PLANEJAMENTO E CONSTRUÇÕES EIRELI - EPP

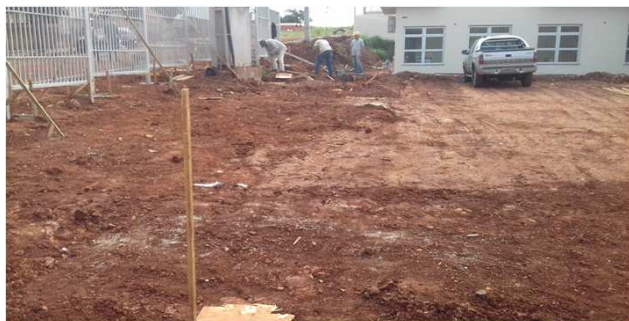
Figura 01C: aterro de trecho da lateral esquerda e terrapleno do estacionamento público

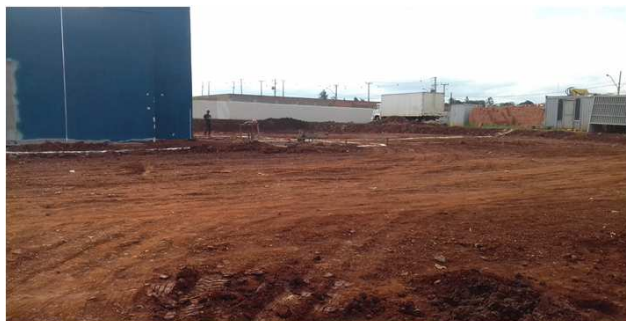
Figura 02C: terraplenagem realizada na região do estacionamento público

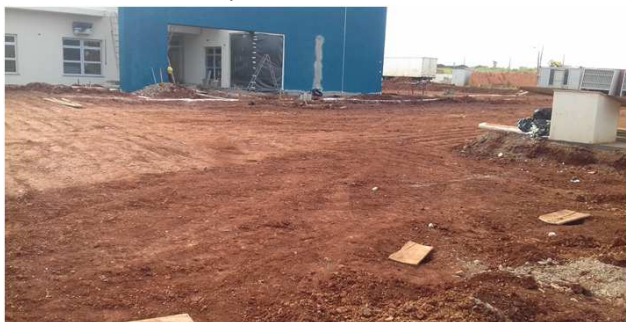
Figura 04C: terraplenagem realizada na região do estacionamento público

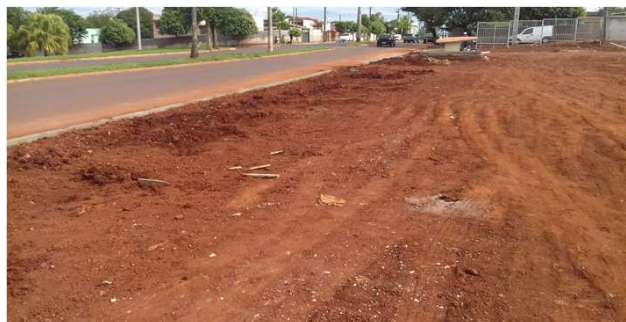
Figura 06C: região de aterro onde será o passeio público

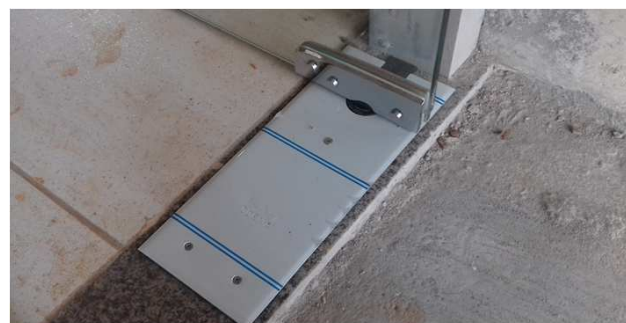
Figura 10C: detalhe de mola da porta de vidro - entrada principal

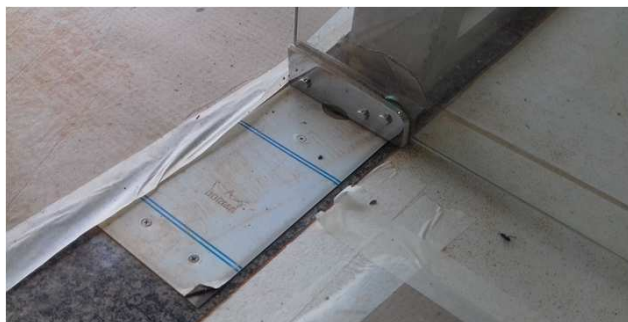
Figura 11C: detalhe de mola da porta de vidro - entrada principal

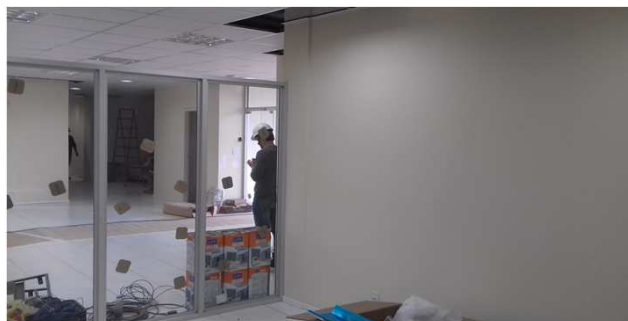
Figura 16C: caixilho de alumínio e fechamento com vidro - atendimento

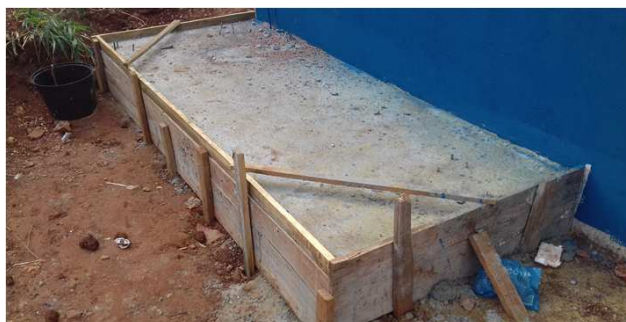
Figura 28C: base de concreto para acomodação do reservatório de reúso

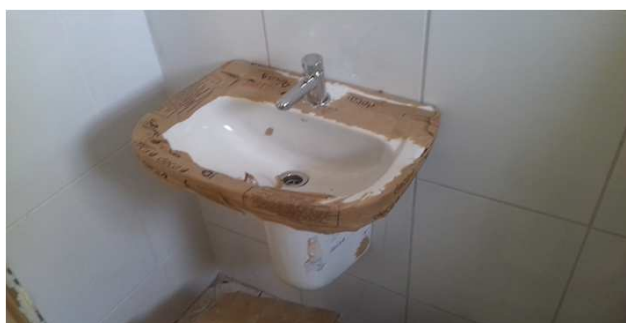
Figura 30C: lavatório PNE e torneira, instalados no banheiro da secretaria

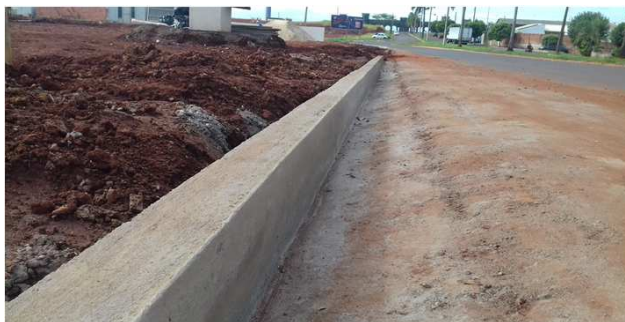
Figura 39C: meio-fio instalado na área externa - frontal

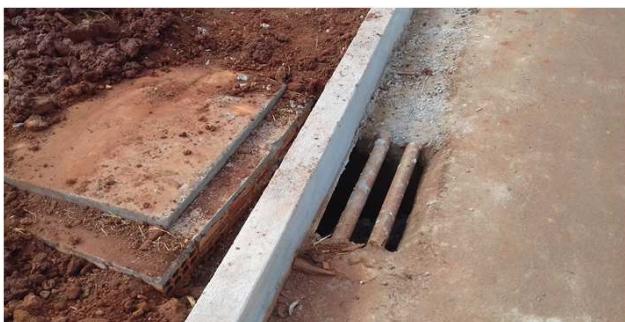
Figura 41C: meio-fio instalado na área externa - detalhe do acabamento junto a boca-de-lobo

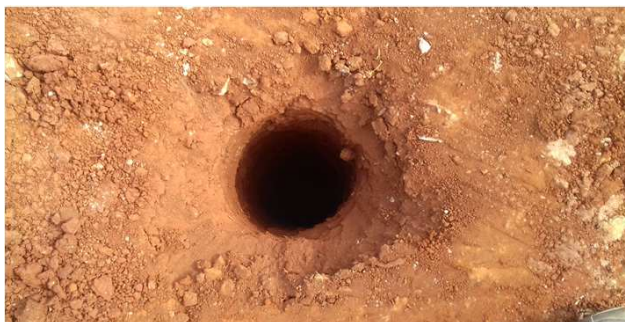
Figura 43C: broca perfurada para execução de estaca de sustentação do gradil

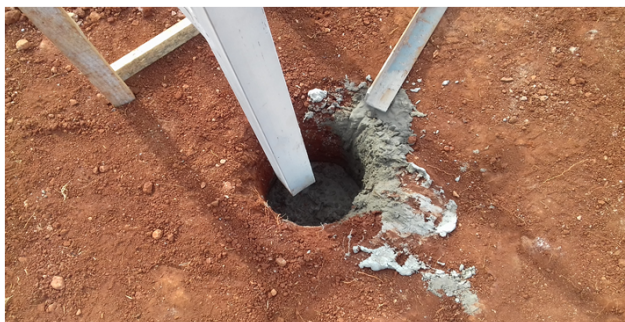
Figura 45C: pé do gradil e estaca sendo cheia com concreto

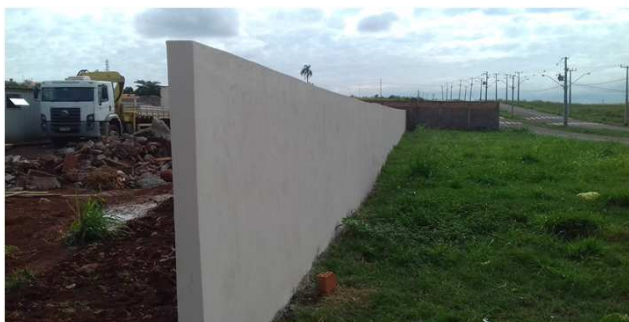
Figura 50C: primeira demão de pintura do muro lateral (direita) - face externa

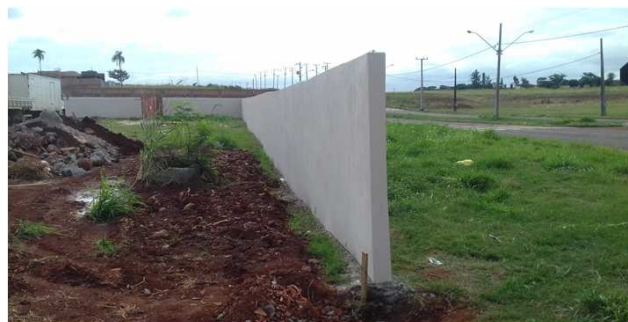
Figura 51C: primeira demão de pintura do muro lateral (direita) - face interna

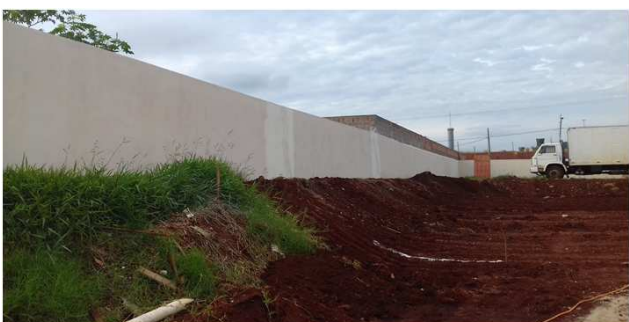
Figura 52C: primeira demão de pintura do muro nos fundos do imóvel

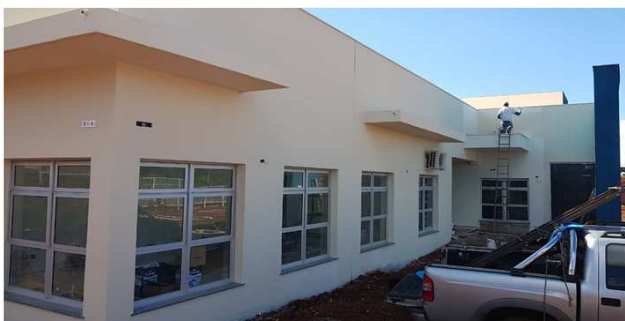
Figura 59C: pintura externa texturizada, na cor doric white - fachada frontal

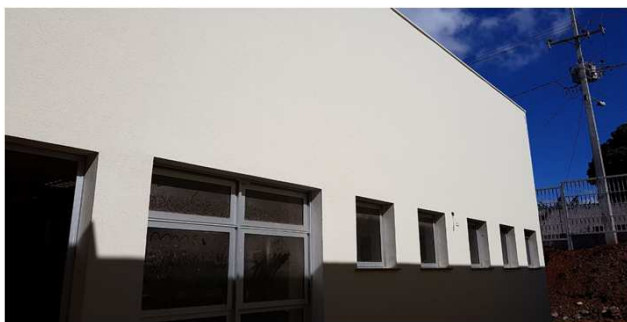
Figura 62C: detalhe de pintura texturizada

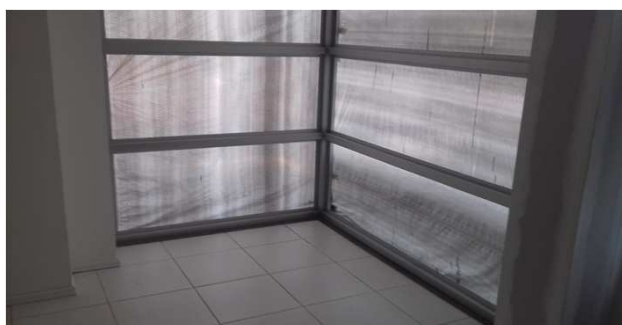
Figura 64C: Janela com caixilho em alumínio e vidro fixo, na sala OAB (antigo PAB)

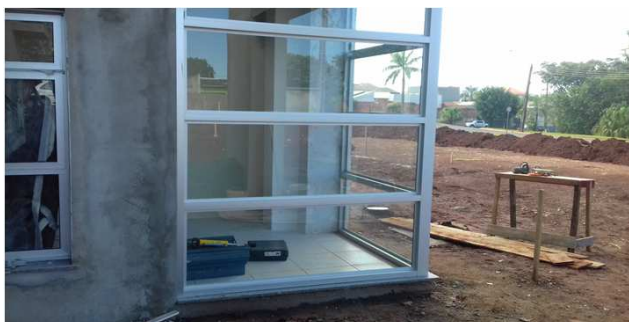
Figura 65C: Janela com caixilho em alumínio e vidro fixo, na sala OAB (antigo PAB)

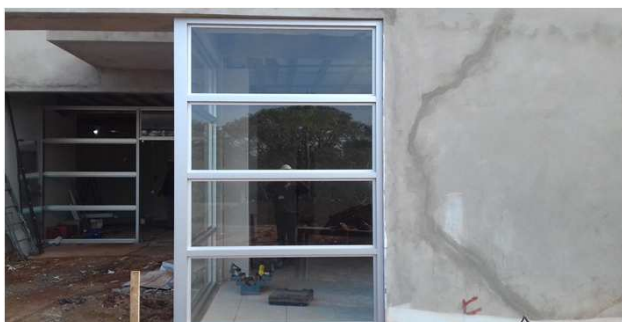
Figura 66C: Janela com caixilho em alumínio e vidro fixo, na sala OAB (antigo PAB)

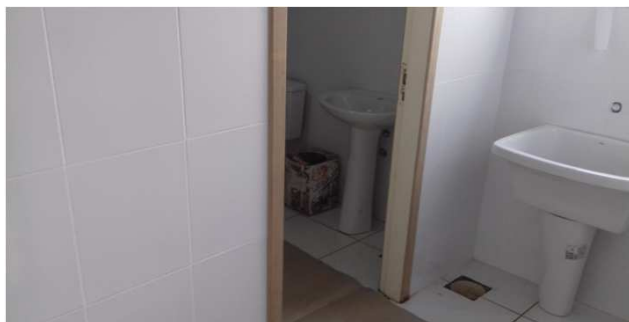
Figura 67C: paredes de gesso acartonado - arquivo
