RELATÓRIO FOTOGRÁFICO - 18ª MEDIÇÃO

OBRA: CONSTRUÇÃO DO FÓRUM TRABALHISTA DE APUCARANA

CONTRATADA: PRP EMPREENDIMENTOS E CONSTRUÇÃO CIVIL LTDA - EPP

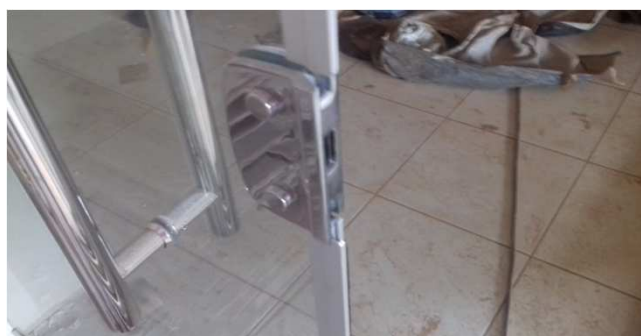
Figura 06C: Detalhe de fechadura

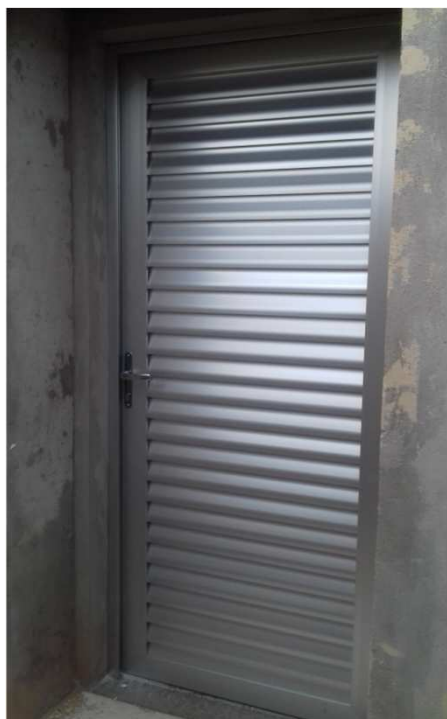
Figura 11: Porta de acesso ao fosso de luz - bloco esquerdo

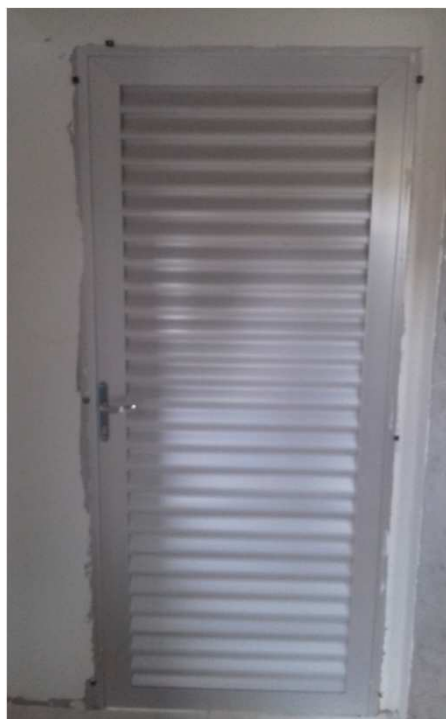
Figura 12: Porta de acesso externo - bloco direito

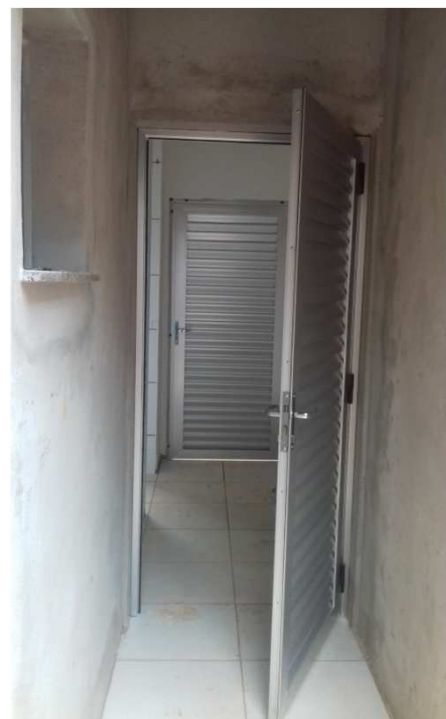
Figura 13: Portas de acesso ao fosso de luz e acesso externo - bloco direito

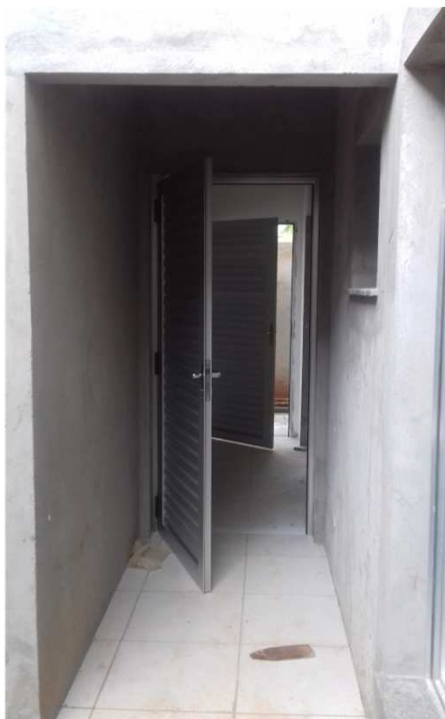
Figura 14: Portas de acesso ao fosso de luz e acesso externo - bloco esquerdo

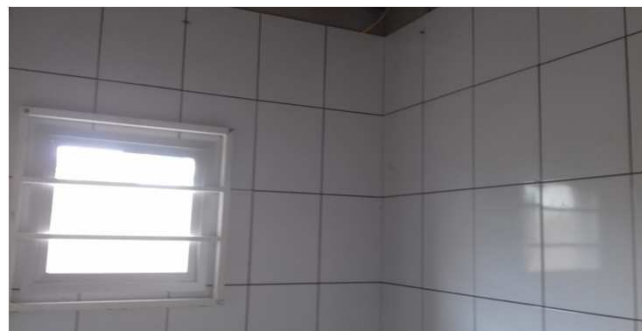
Figura 18C: Gradil 60x60, instalado em sanitário público

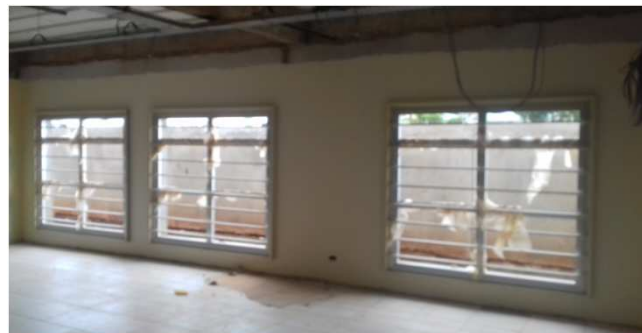
Figura 20C: Gradil 180x180, instalado no bloco da esquerda

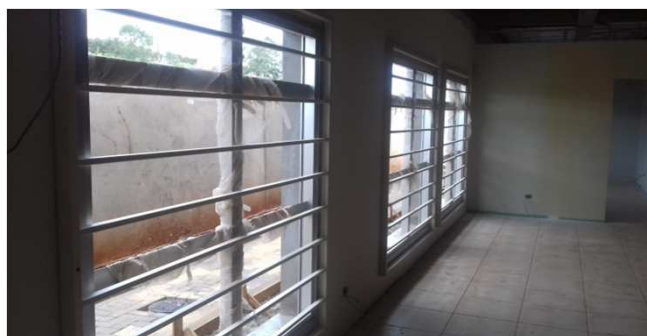
Figura 21C: Gradil 180x180, instalado no bloco da esquerda

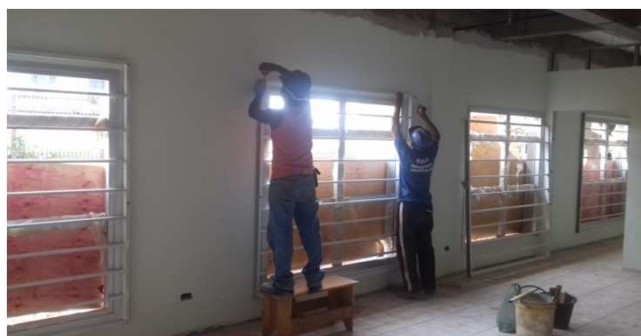
Figura 22C: Gradil 180x180, sendo instalado em sala de audiência (bloco da direita)

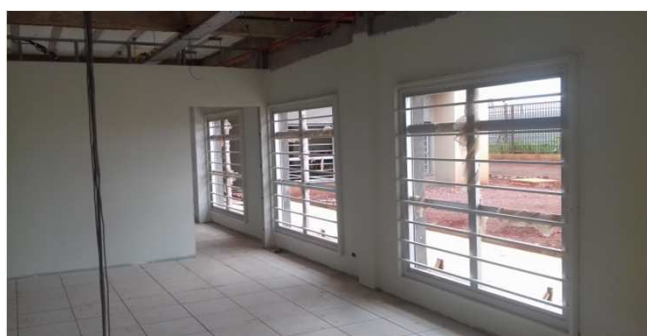
Figura 23C: Gradil 180x180, sendo instalado em gabinete (bloco da esquerda)

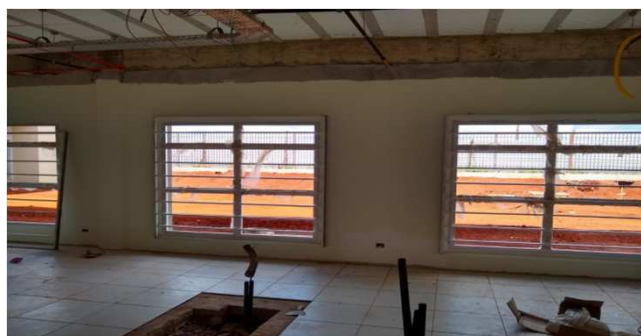
Figura 24C: Gradil 180x180, sendo instalado em sala de audiência (bloco da esquerda)

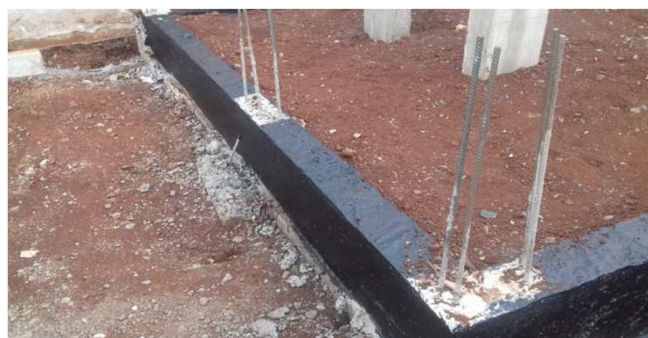
Figura 25C: Pintura impermeabilizante em baldrame - reservatório de incêndio

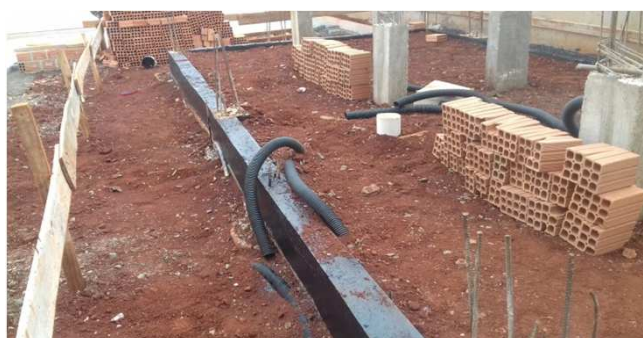
Figura 26C: Pintura impermeabilizante em baldrame - reservatório de incêndio

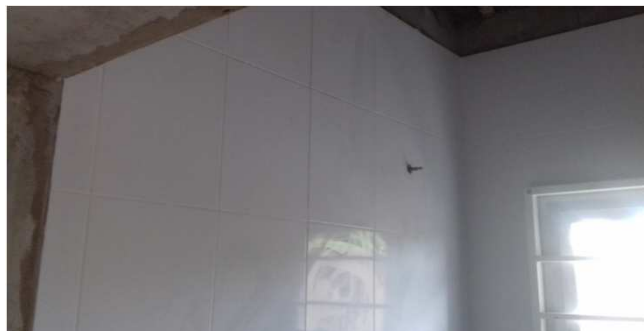
Figura 28C: Azulejos instalados em vestiário (bloco da direita)

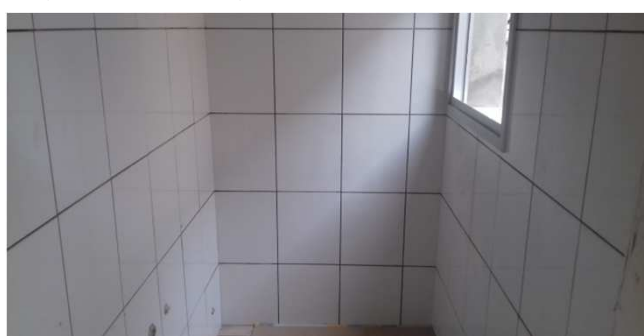
Figura 30C: Azulejos instalados em sanitário da sala múltiplo uso

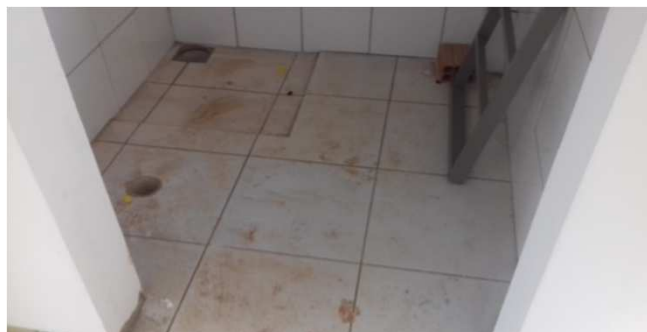
Figura 33C: Piso instalado em sanitário

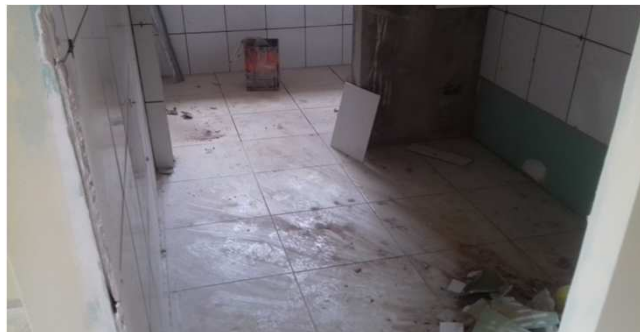
Figura 34C: Piso instalado em sanitário

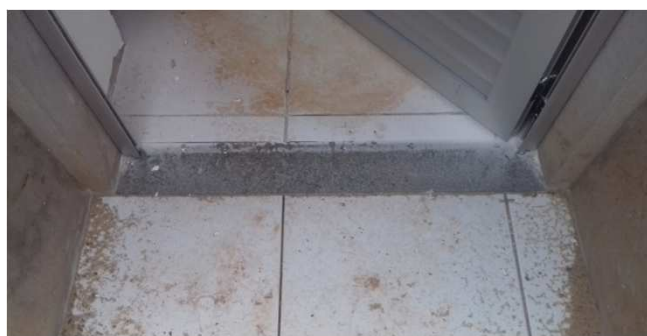
Figura 35C: Soleira instalada em porta de acesso aos fundos - bloco da esquerda

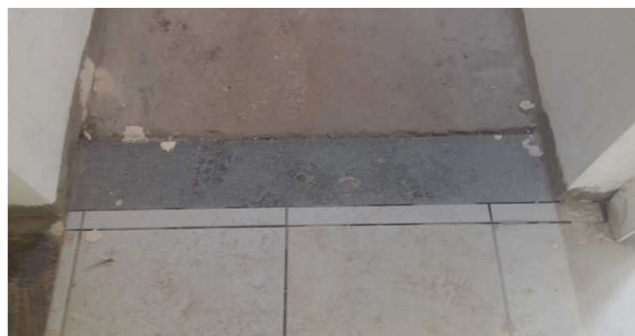
Figura 36C: Soleira instalada em porta de acesso aos fundos - bloco da direita

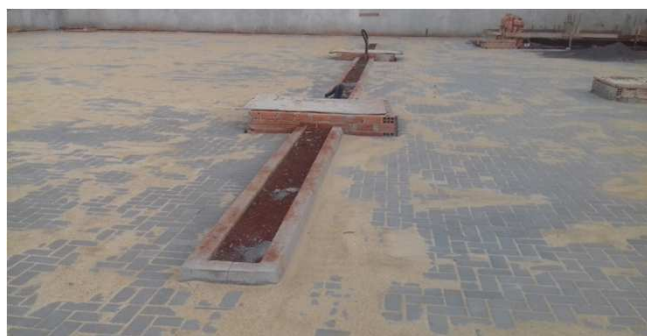
Figura 37C: Paver instalado no estacionamento esquerdo

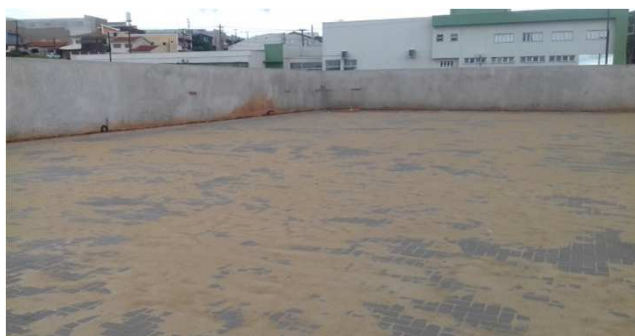
Figura 38C: Paver instalado no estacionamento esquerdo

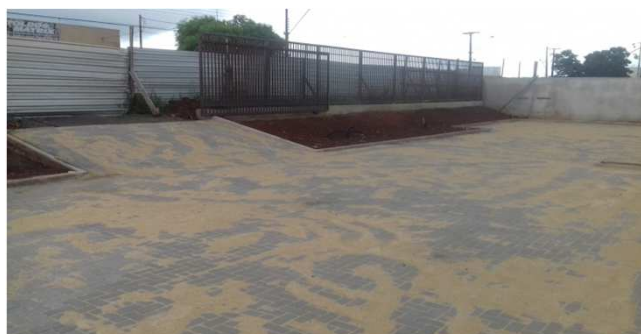
Figura 40C: Paver e meio-fio, instalados no estacionamento esquerdo

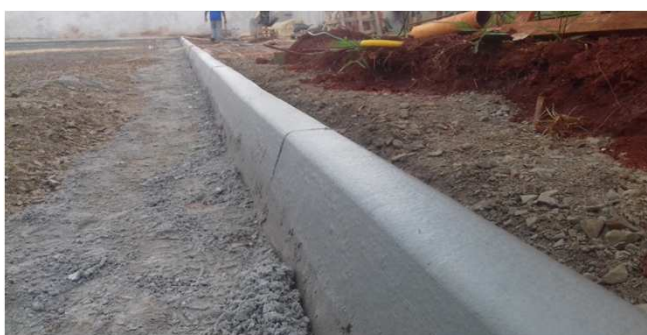
Figura 43C: Meio-fio em detalhe

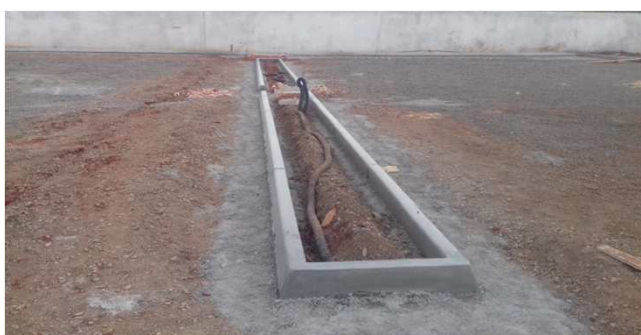
Figura 44C: Meio-fio instalado no bloco da direita

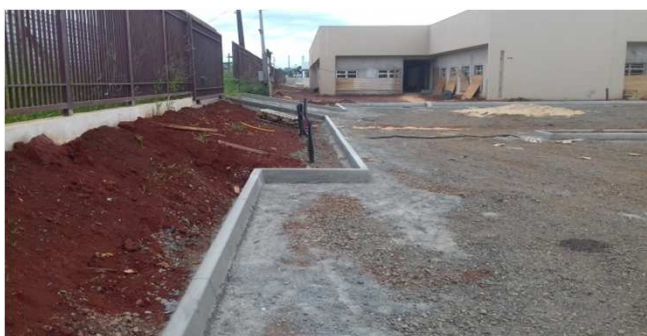
Figura 45C: Meio-fio instalado no bloco da direita

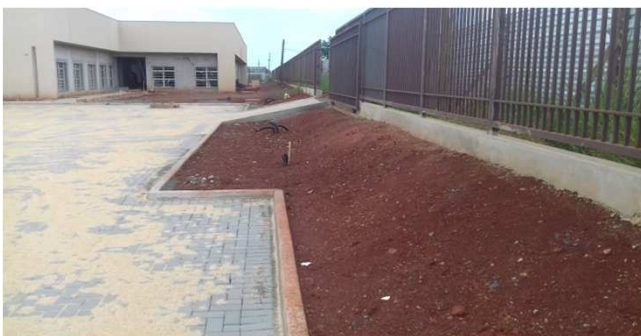
Figura 46C: Meio-fio instalado no bloco da esquerda

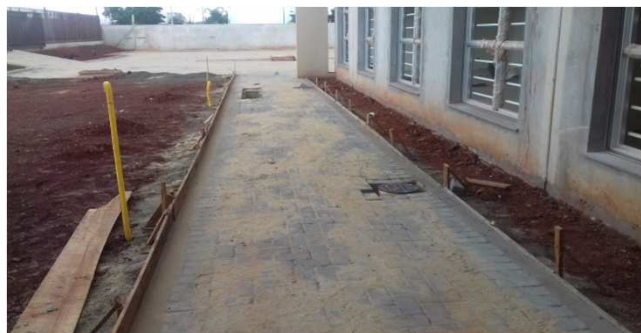
Figura 48C: Calçada no acesso entre estacionamento e fórum - bloco da esquerda

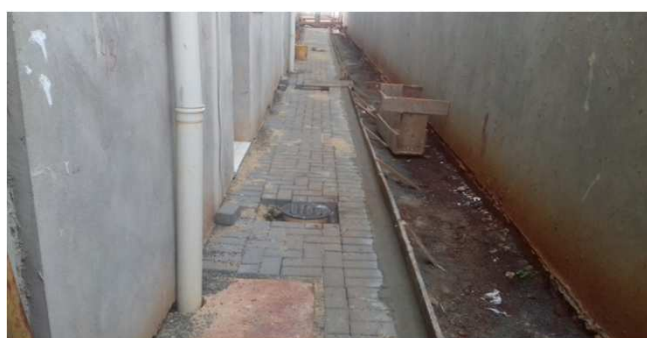
Figura 49C: Calçada executada nos fundos da edificação

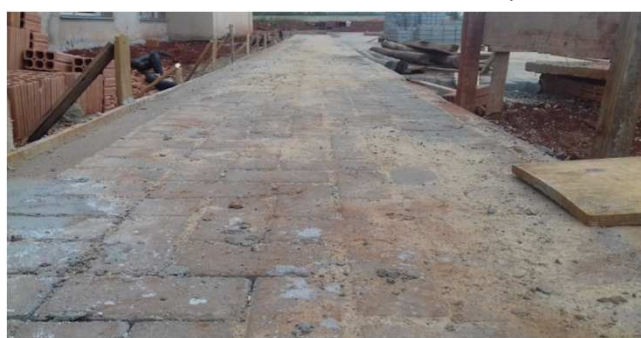
Figura 50C: Detalhe da calçada - lateral esquerda

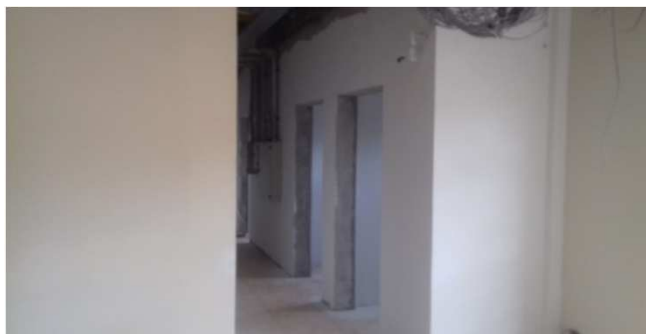
Figura 53C: Aplicação de massa corrida - bloco da esquerda

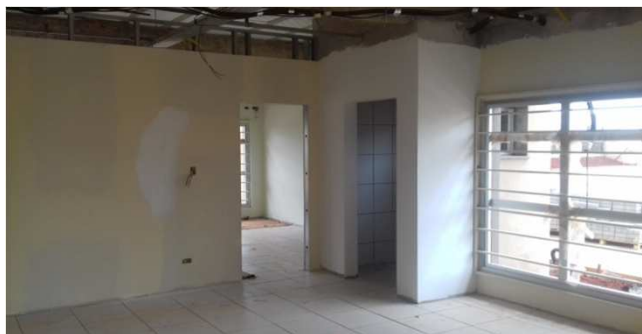
Figura 54C: Aplicação de massa corrida - bloco da esquerda

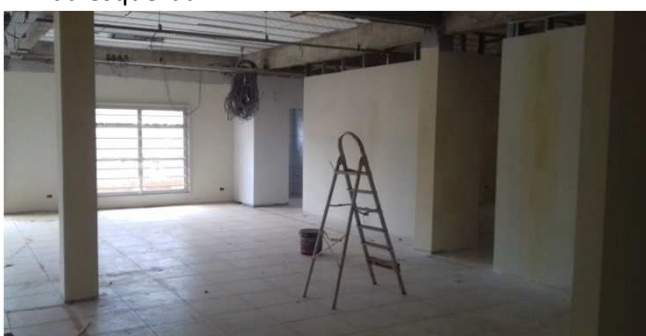
Figura 55C: Aplicação de massa corrida - bloco da esquerda

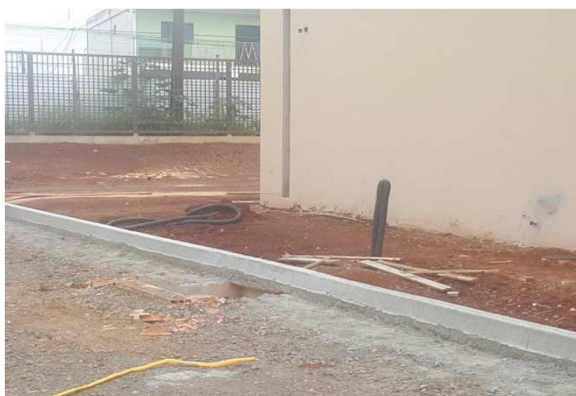
Figura 01E: infraestrutura de eletrodutos e caixas 30x30 - externo estacionamento

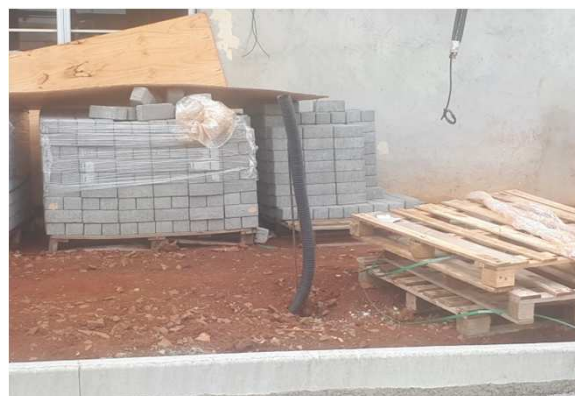
Figura 02E: infraestrutura de eletrodutos e caixas 30x30 - externo estacionamento

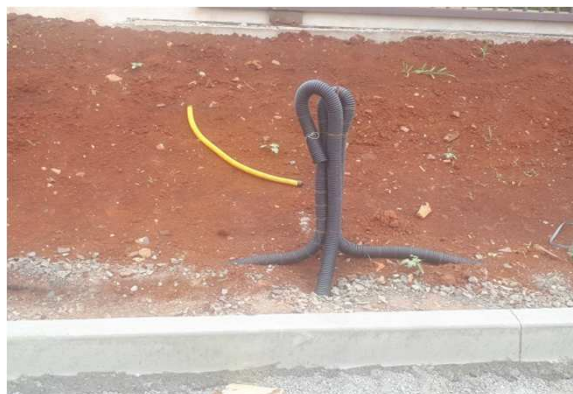
Figura 04E: infraestrutura de eletrodutos e caixas 30x30 - externo estacionamento

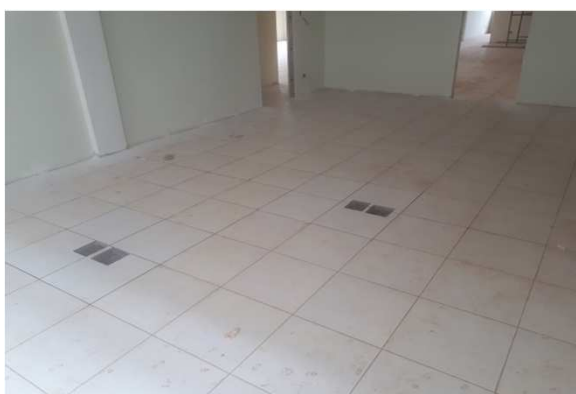
Figura 05E: infraestrutura interna - salas de audiências

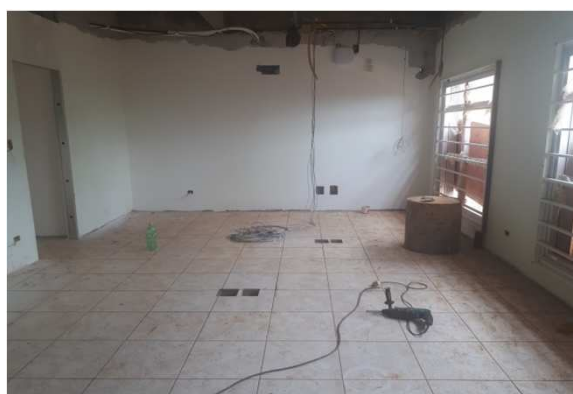
Figura 06E: infraestrutura interna - salas de audiências

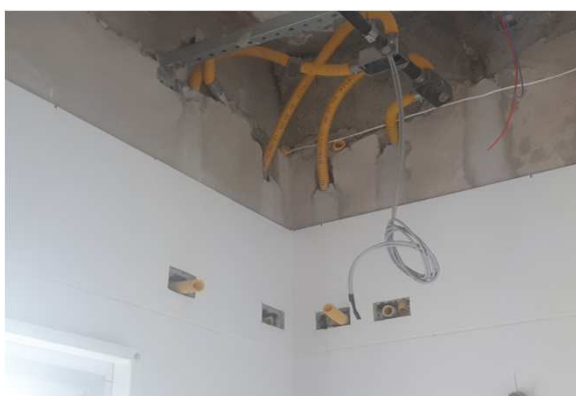
Figura 07E: infraestrutura interna - caixas e eletrodutos

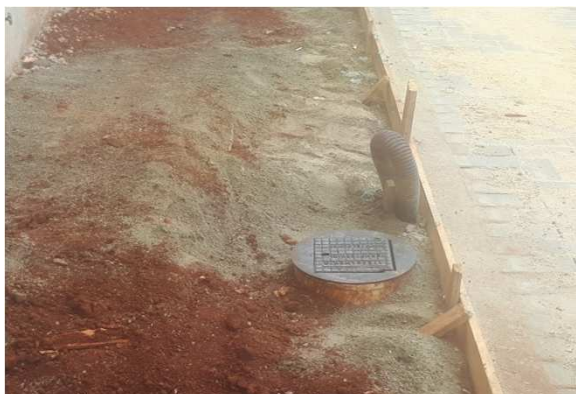
Figura 09E: malha de aterramento e caixas de inspeção

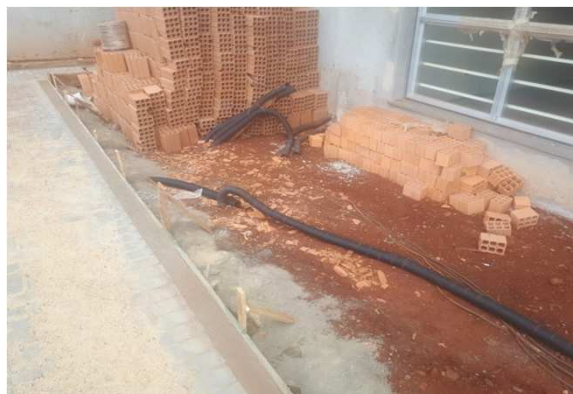
Figura 10E: malha de aterramento e caixas de inspeção

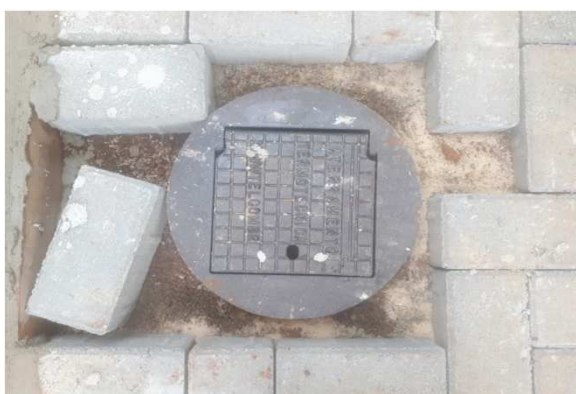
Figura 11E: malha de aterramento e caixas de inspeção

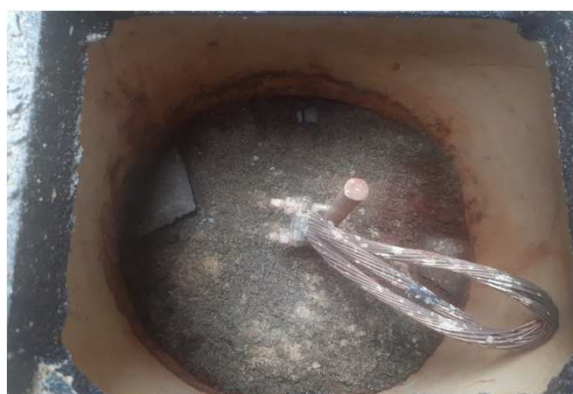
Figura 12E: malha de aterramento e caixas de inspeção

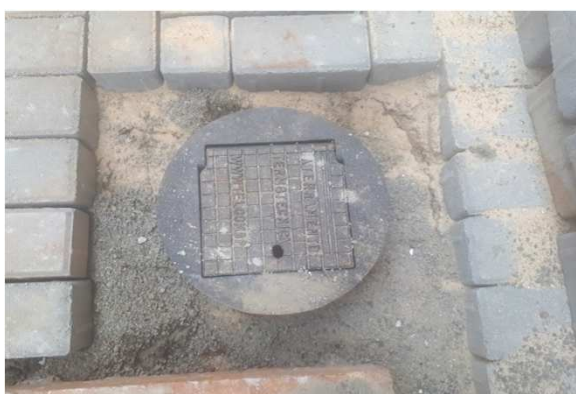
Figura 13E: malha de aterramento e caixas de inspeção

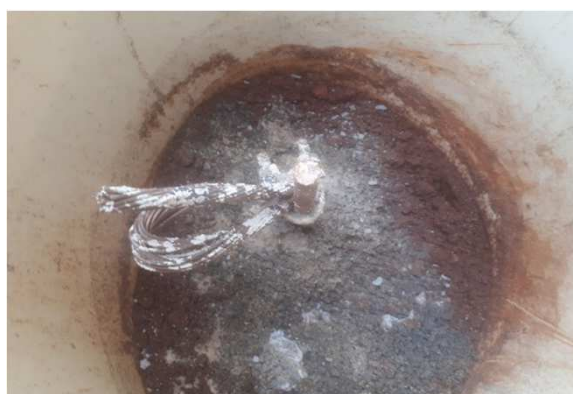
Figura 14E: malha de aterramento e caixas de inspeção

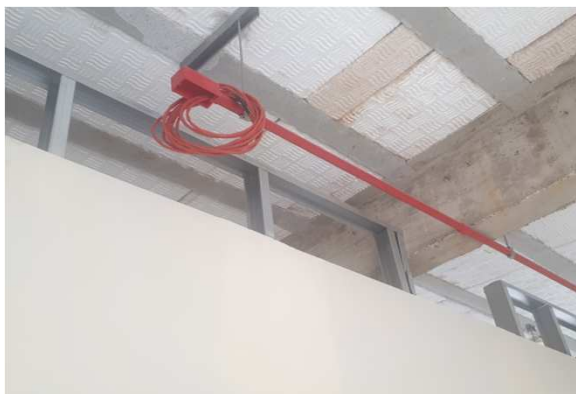
Figura 15E: infraestrutura e cabeamento sistema SDAI

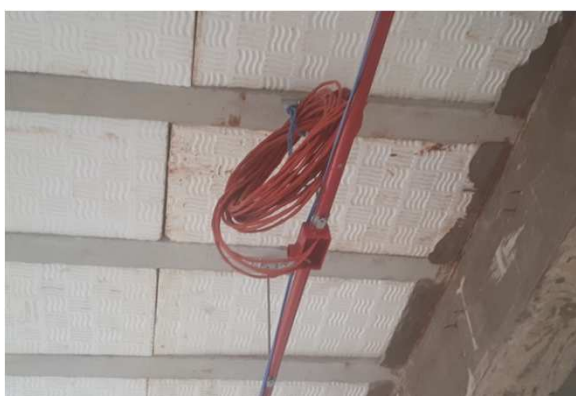
Figura 17E: infraestrutura e cabeamento sistema SDAI

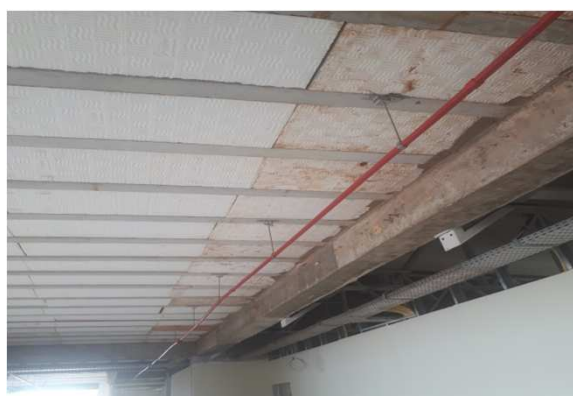
Figura 18E: infraestrutura e cabeamento sistema SDAI

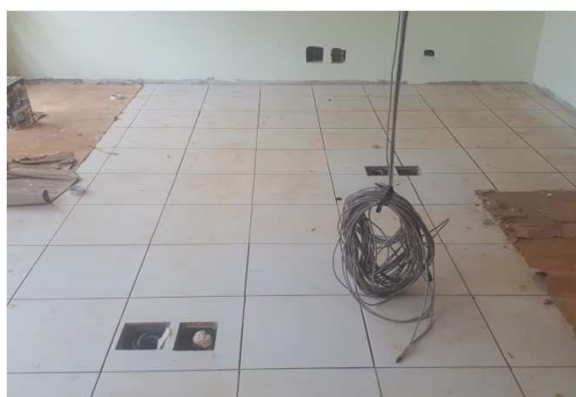
Figura 19E: infraestrutura sala de audiências

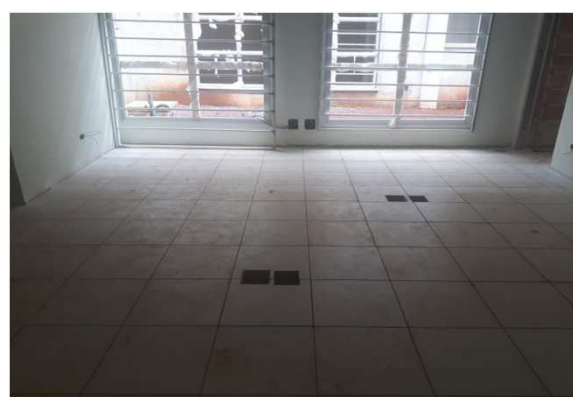
Figura 20E: infraestrutura sala de audiências

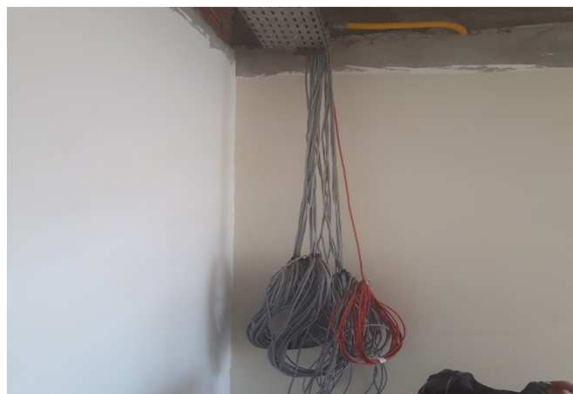
Figura 22E: cabeamento UTP entroncamento racks

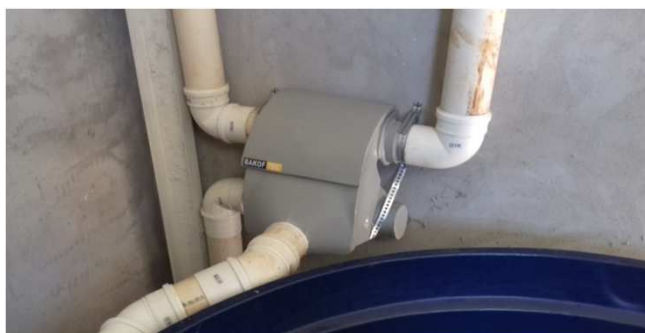
Figura 57C: Filtro instalado após a captação pluvial e antes da ligação com reservatório

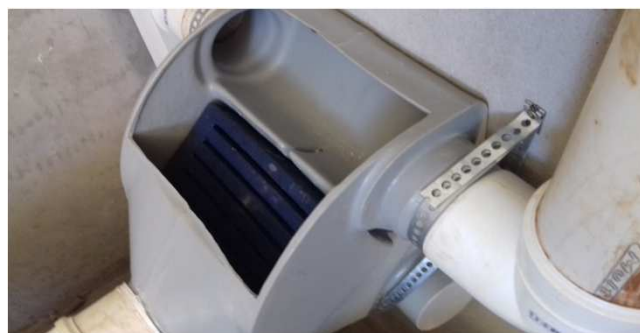
Figura 58C: Detalhe interno do filtro
