RELATÓRIO FOTOGRÁFICO – 21ª MEDIÇÃO

OBRA: EXECUÇÃO DE OBRA DE CONSTRUÇÃO DO IMÓVEL PARA O FÓRUM TRABALHISTA DE TOLEDO.

CONTRATADA: P.R.P. EMPREENDIMENTOS E CONSTRUÇÃO CIVIL LTDA - ME.

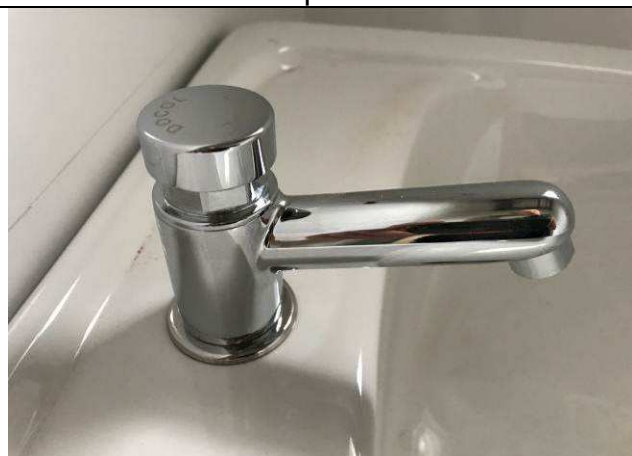
Figura 27C: Torneira de pressão com fechamento automático.

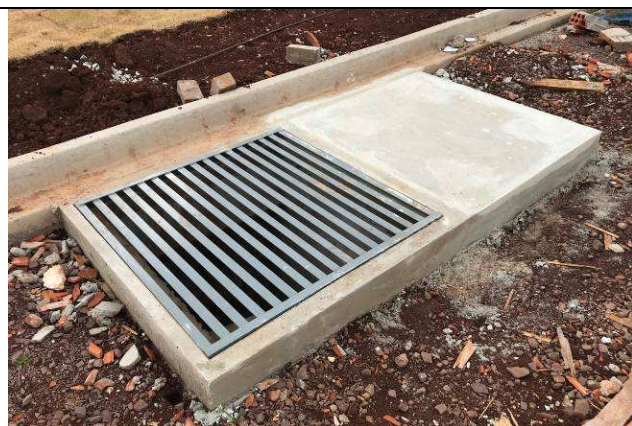
Figura 37C: Grelha de caixa de águas pluviais e tampa de caixa de esgoto.

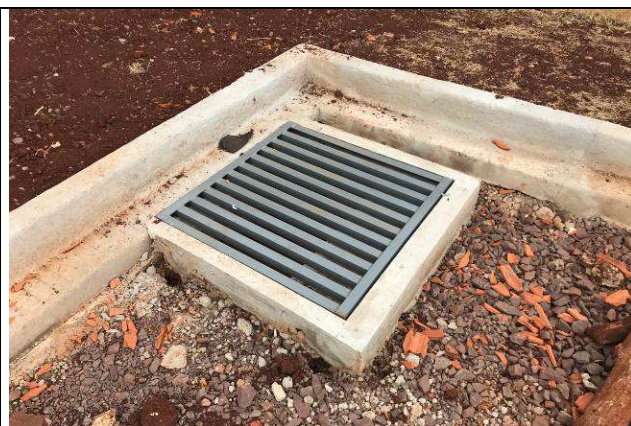
Figura 38C: Grelha de caixa de coleta/inspeção de águas pluviais.

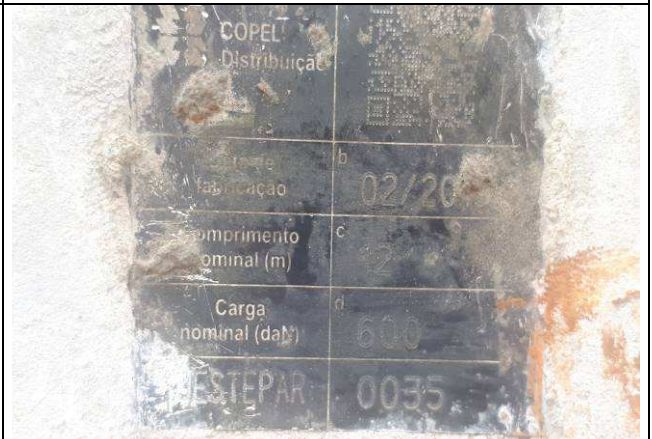
Figura 04E: entrada de energia e transformador
