RELATÓRIO FOTOGRÁFICO – 3ª MEDIÇÃO

OBRA: EXECUÇÃO DE OBRA DE ADEQUAÇÕES NO IMÓVEL DO FÓRUM TRABALHISTA DE CASCAVEL.

CONTRATADA: HMA CONSTRUÇÕES CIVIS LTDA.

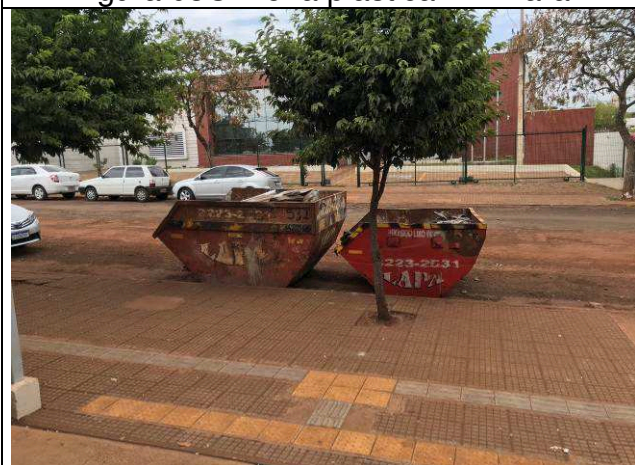
Figura 05C: Caçamba de entulhos.

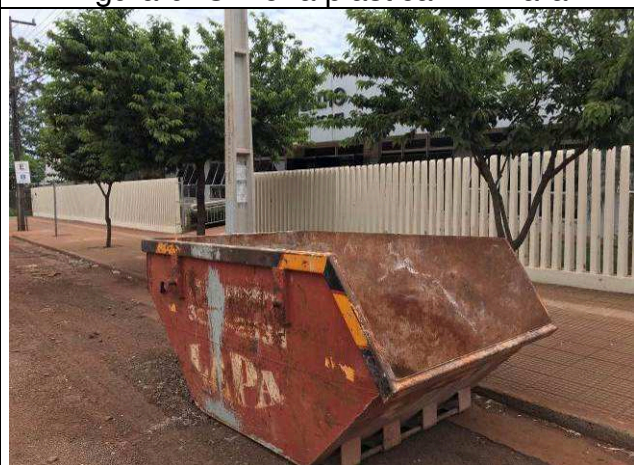
Figura 06C: Caçamba de entulhos.

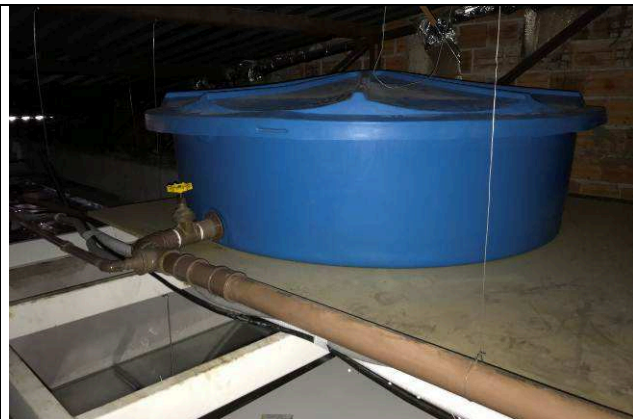
Figura 21C: Estrutura de apoio e caixas de água - 2ª Vara.

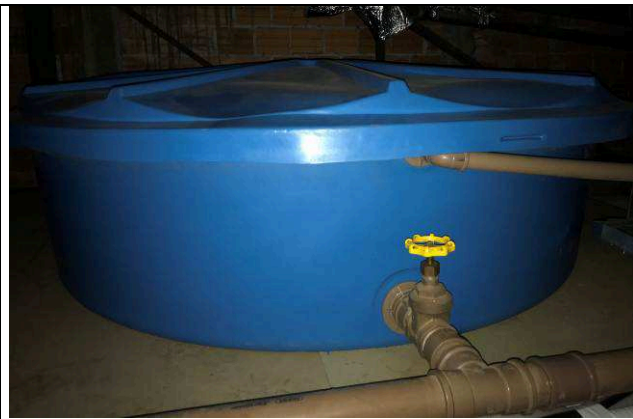
Figura 22C: Estrutura de apoio e caixas de água - 2ª Vara.

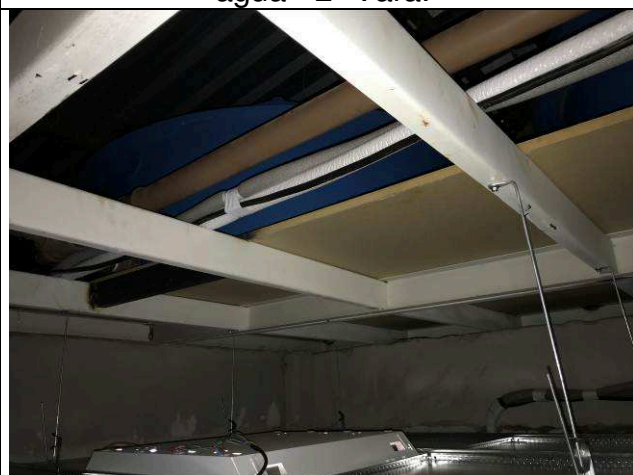
Figura 23C: Estrutura de apoio e caixas de água - 2ª Vara.

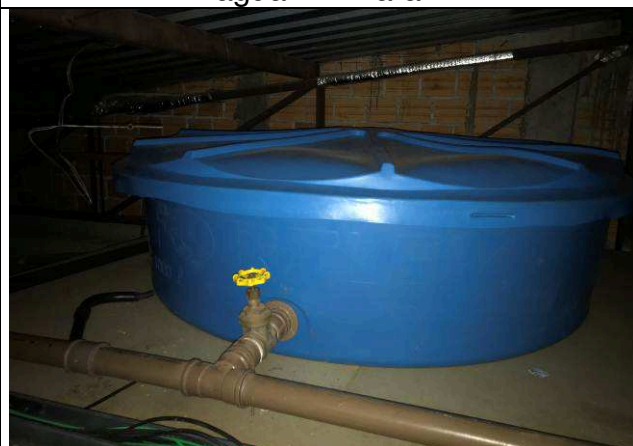
Figura 25C: Estrutura de apoio e caixas de água - 1ª Vara.

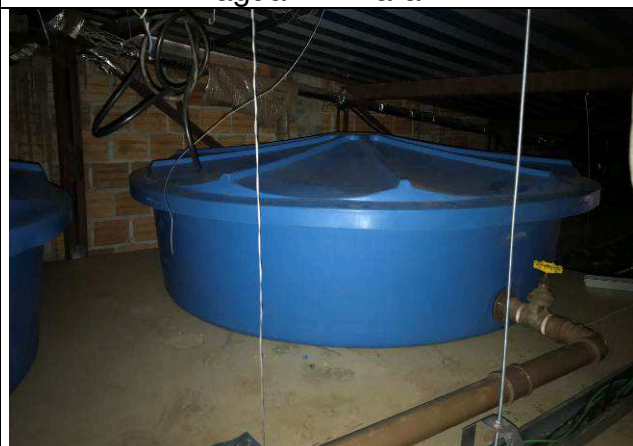
Figura 26C: Estrutura de apoio e caixas de água - 1ª Vara.

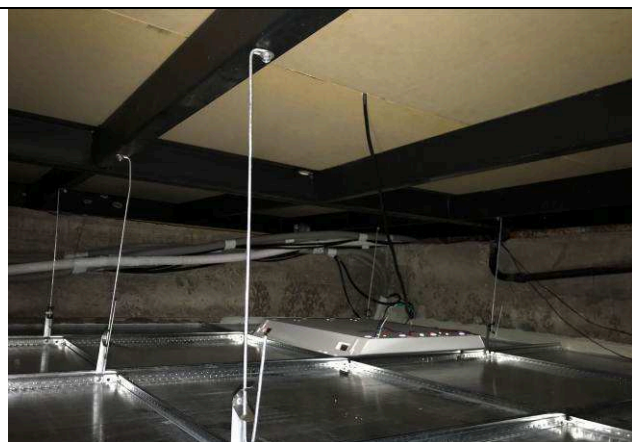
Figura 27C: Estrutura de apoio e caixas de água - 1ª Vara.

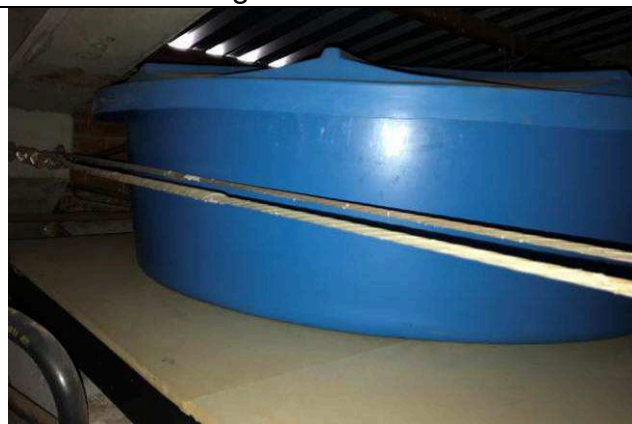
Figura 29C: Estrutura de apoio e caixa de água - Setorial.

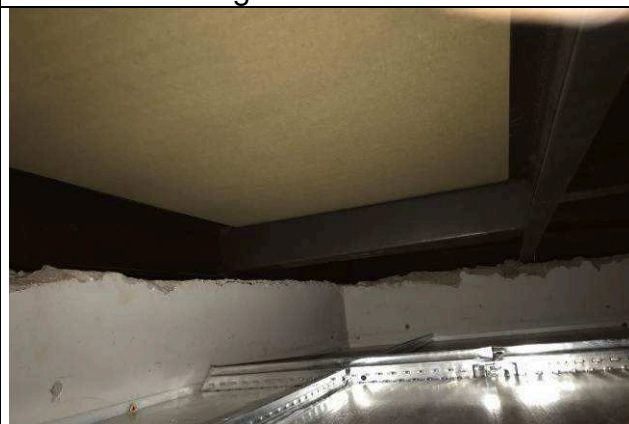
Figura 30C: Estrutura de apoio e caixa de água - Setorial.

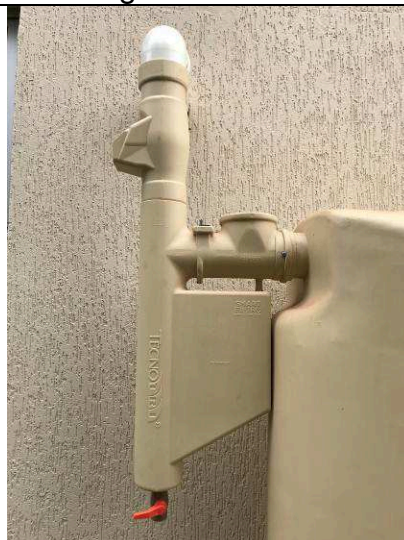
Figura 32C: Kit cisterna de polietileno - filtros - aproveitamento de águas pluviais.

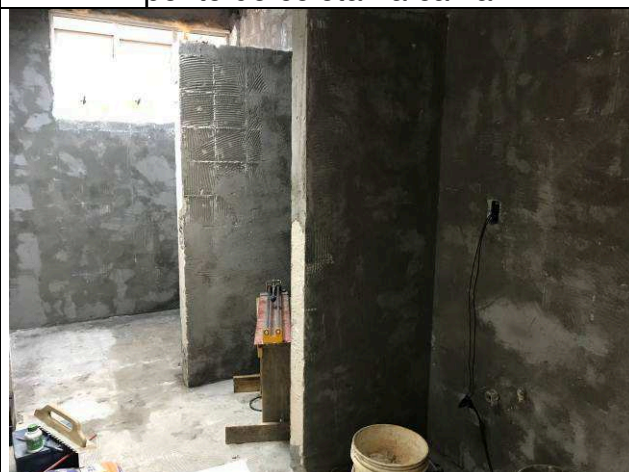
Figura 36C: Demolição do banheiro público masculino.

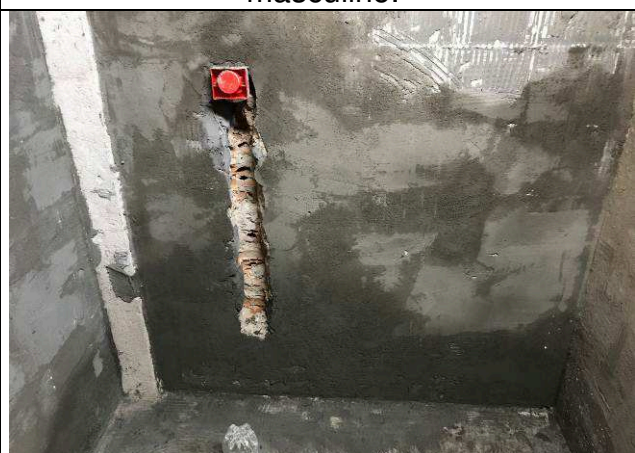
Figura 37C: Válvula de descarga substituída.

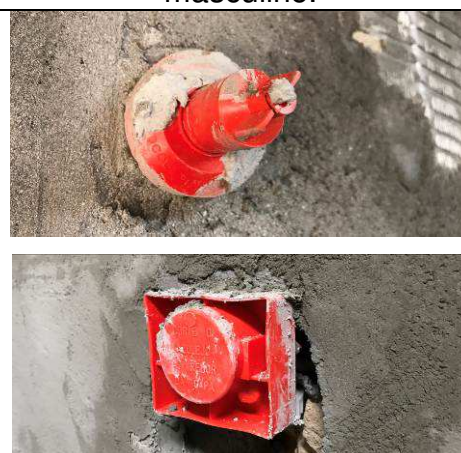
Figura 38C: Válvula de descarga e registro substituídos.

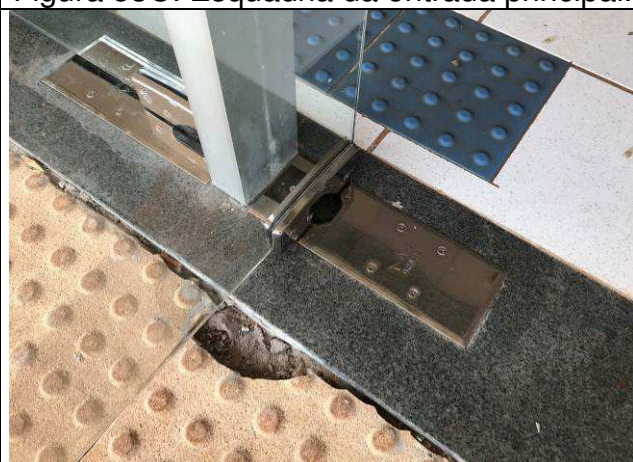
Figura 55C: Esquadria da entrada principal
- molas de piso.

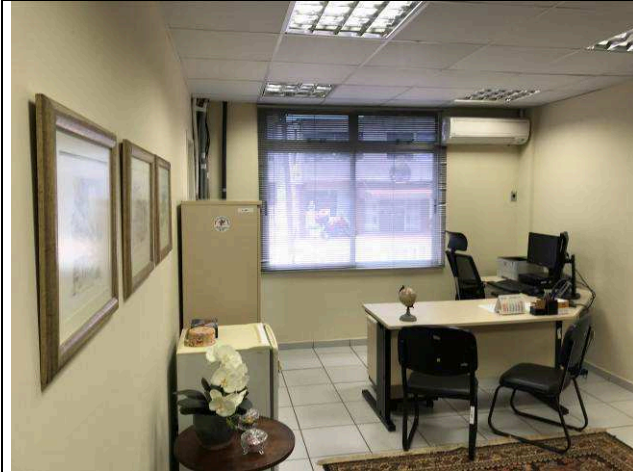
Figura 57C: Pintura interna - 1ª Vara.

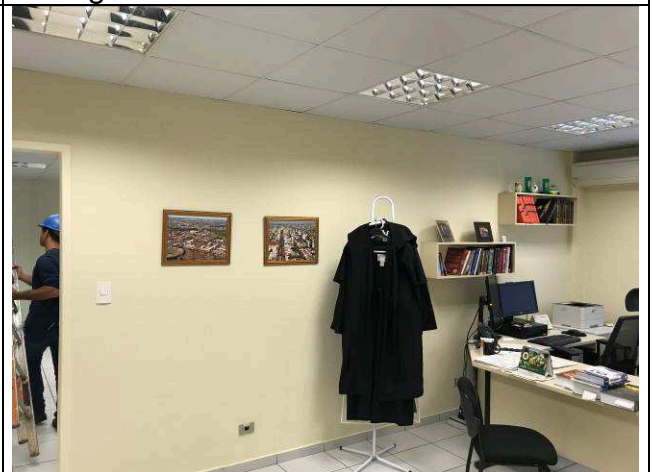
Figura 60C: Pintura interna - 2ª Vara.

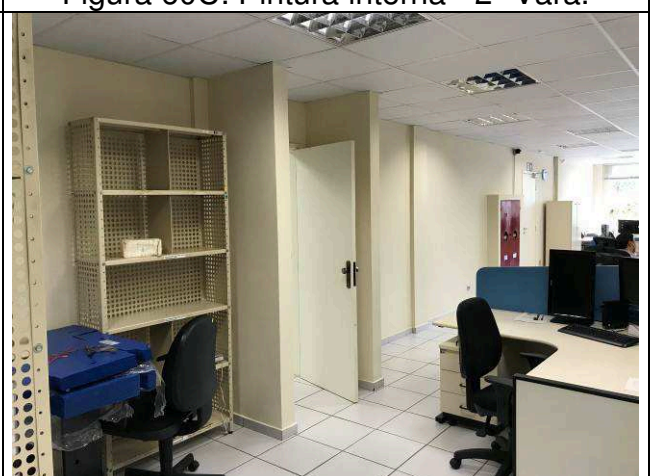
Figura 62C: Pintura interna - 2ª Vara.

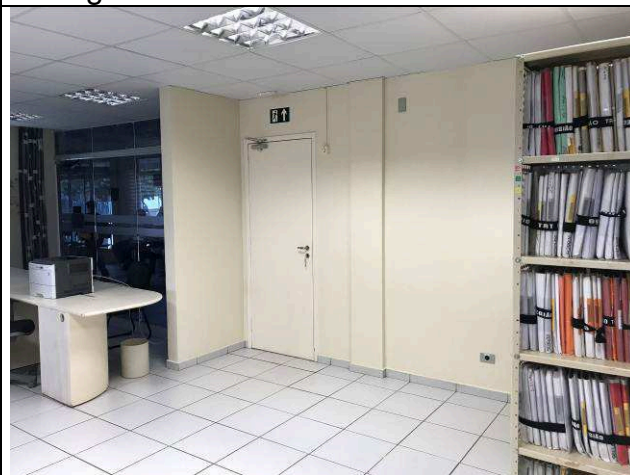
Figura 66C: Pintura interna - 2ª Vara.

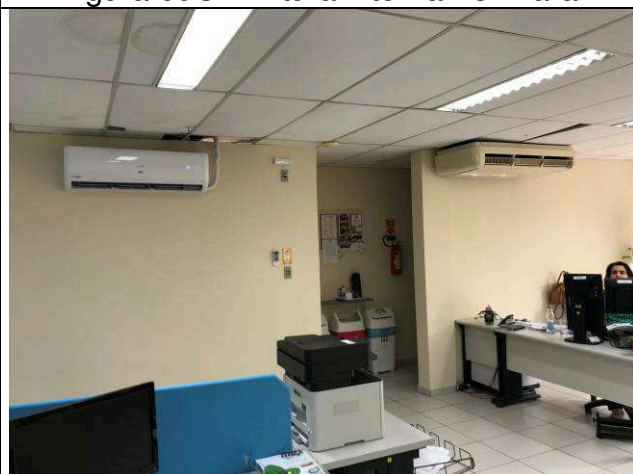
Figura 71C: Pintura interna - 3ª Vara.

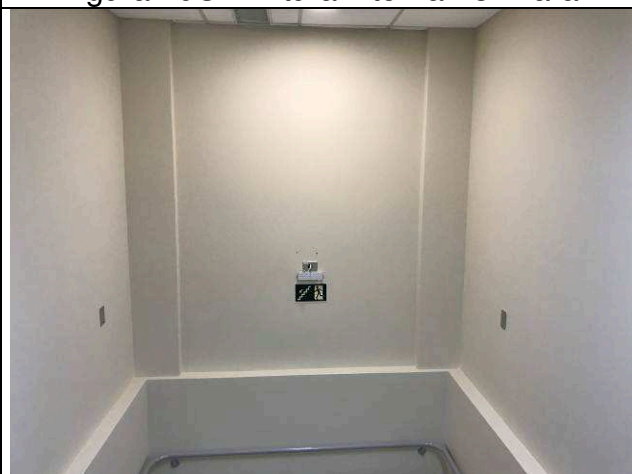
Figura 72C: Pintura interna - 3ª Vara.

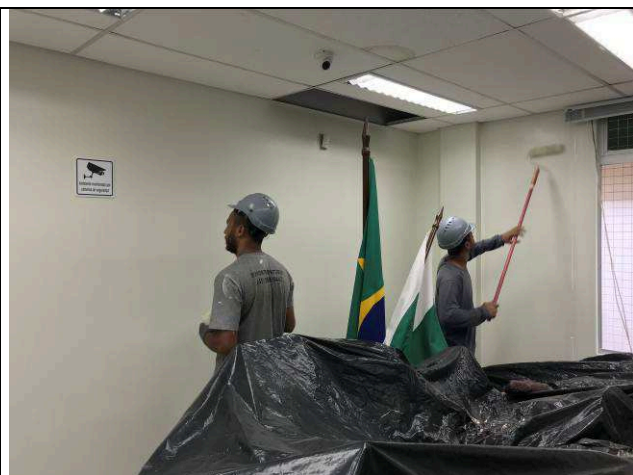
Figura 81C: Pintura interna - 4ª Vara.

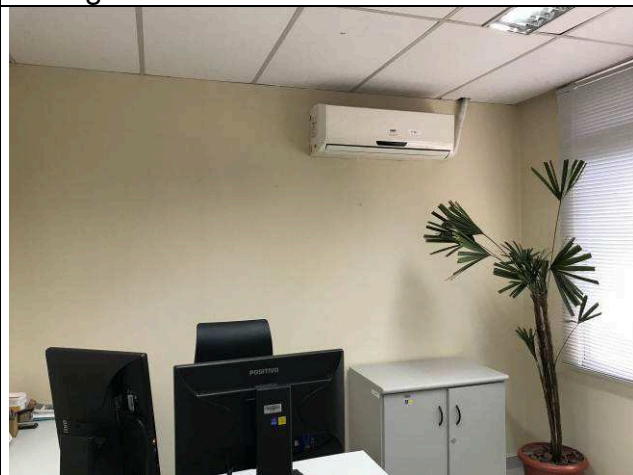
Figura 86C: Pintura interna - 4ª Vara.

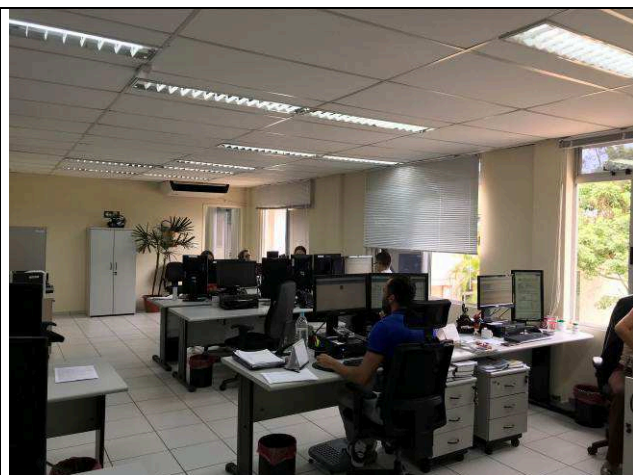
Figura 87C: Pintura interna - 4ª Vara.

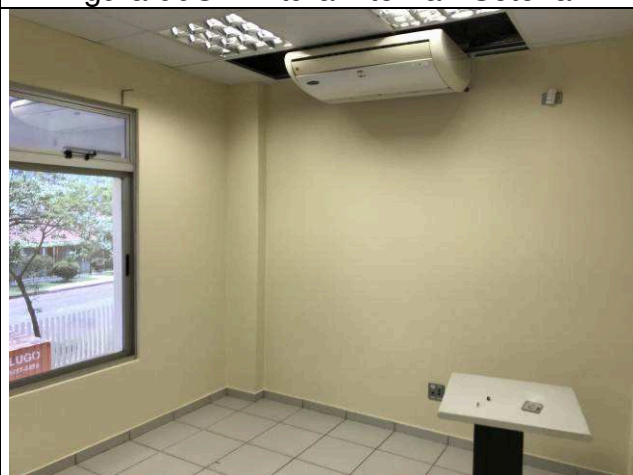
Figura 92C: Pintura interna - Setorial.

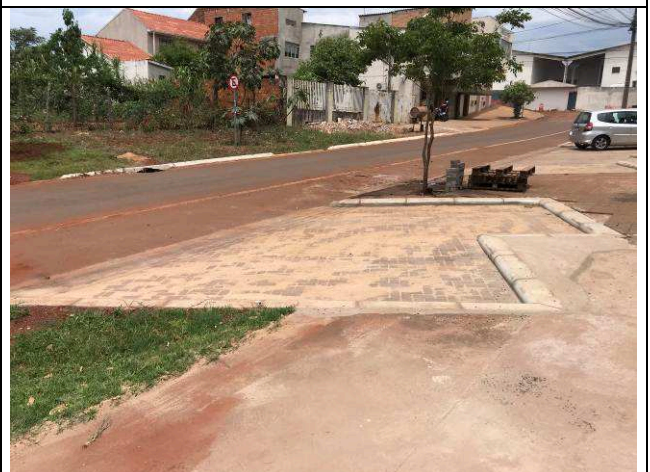
Figura 136C: Estacionamento - Rua Paricis.

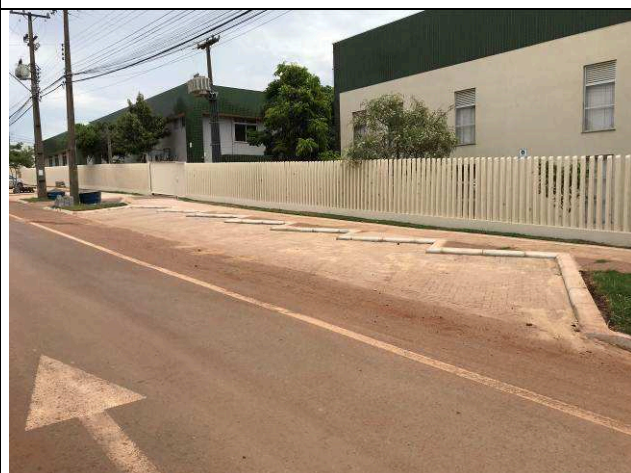
Figura 137C: Estacionamento - Rua Paricis.

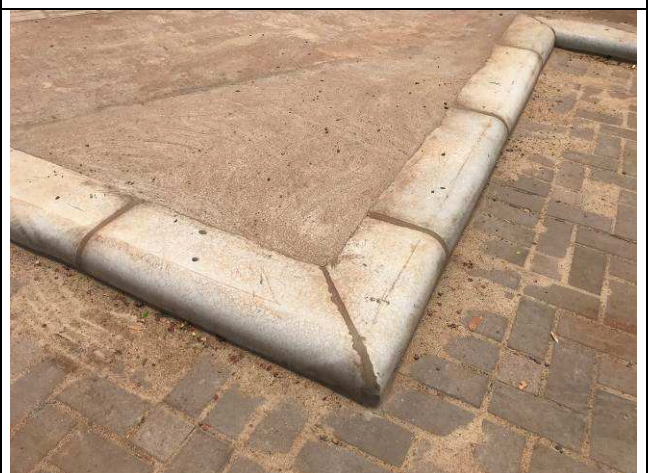
Figura 138C: Estacionamento - Rua Paricis.

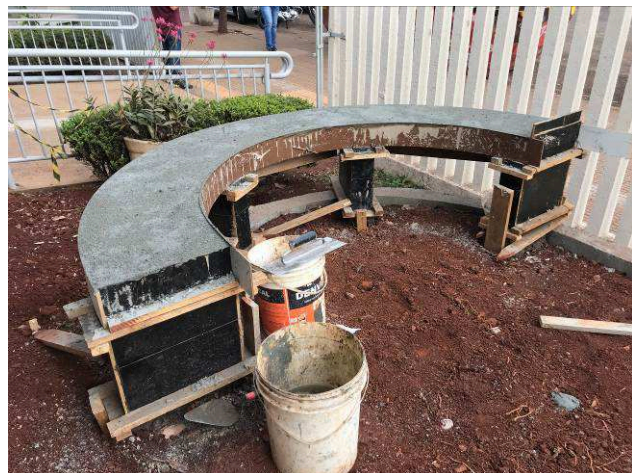
Figura 139C: Bancos em concreto.

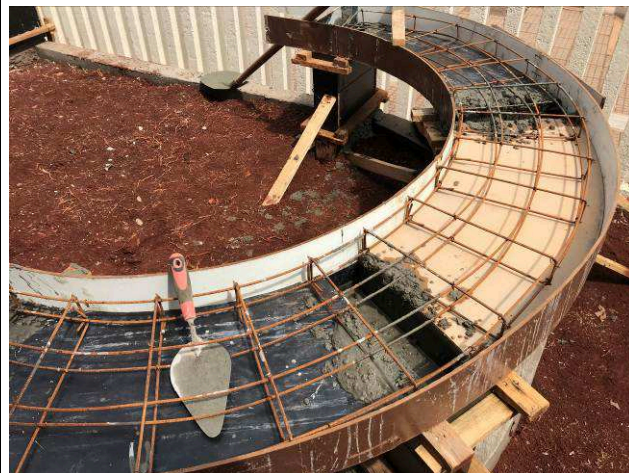
Figura 140C: Bancos em concreto.

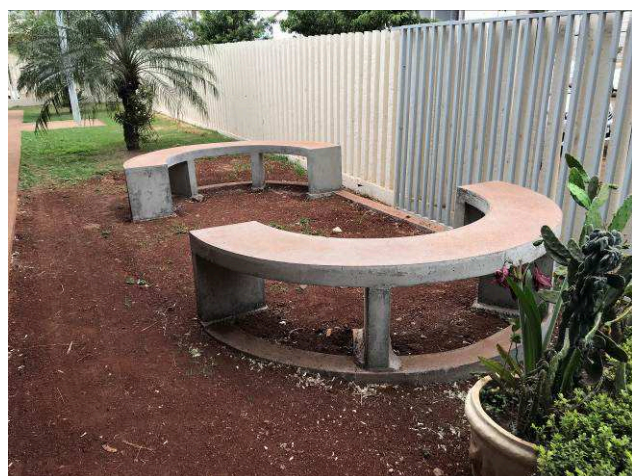
Figura 141C: Bancos em concreto.

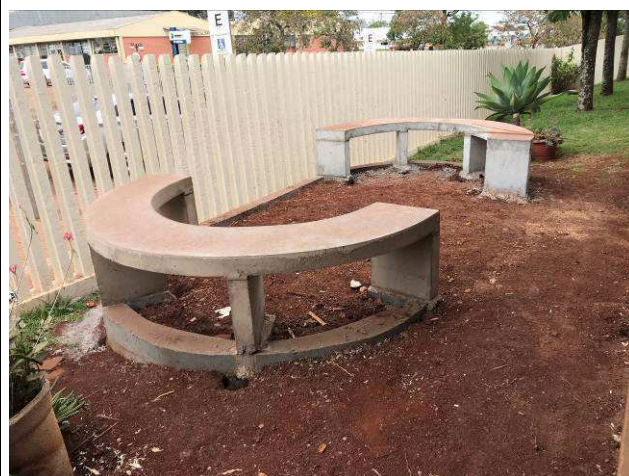
Figura 142C: Bancos em concreto.

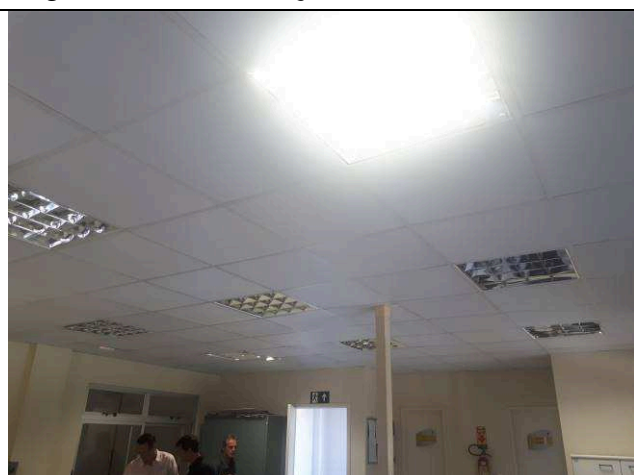
Figura 21E: iluminação Setorial

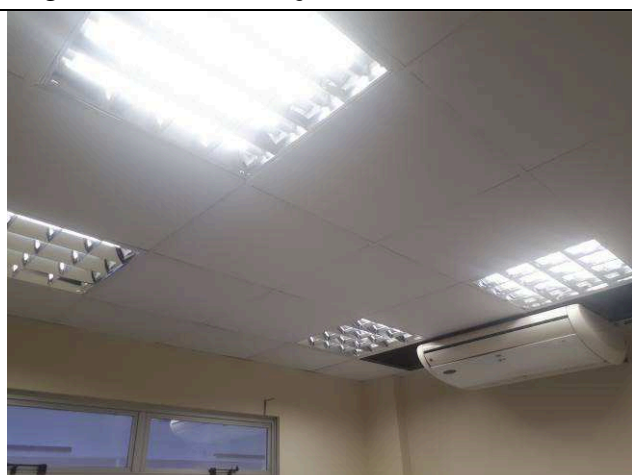
Figura 22E: iluminação Setorial

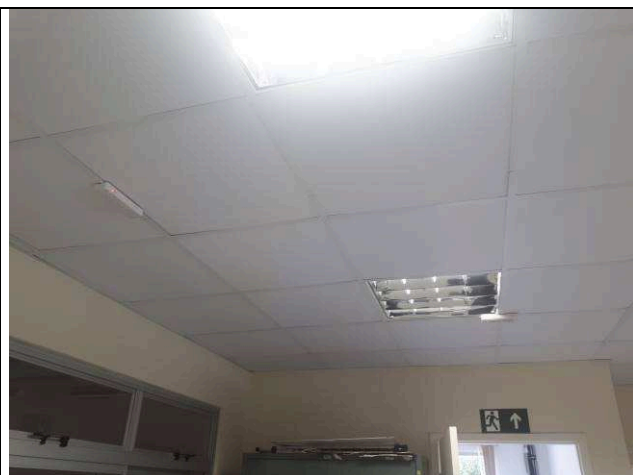
Figura 24E: iluminação Setorial
