RELATÓRIO FOTOGRÁFICO – 8ª MEDIÇÃO

OBRA: EXECUÇÃO DE OBRA DE REFORMA DO IMÓVEL PARA O FÓRUM DA JUSTIÇA DO TRABALHO DE SÃO JOSÉ DOS PINHAIS.

CONTRATADA: FORTALLEZA ENGCLIN LTDA.

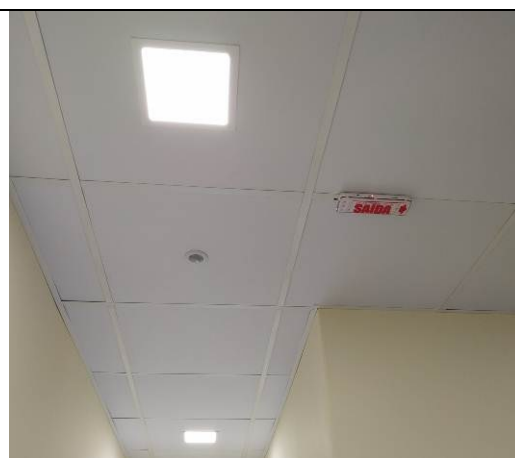
Figura 14E - Iluminação com painéis LED, bloco de emergência e sensor de presença

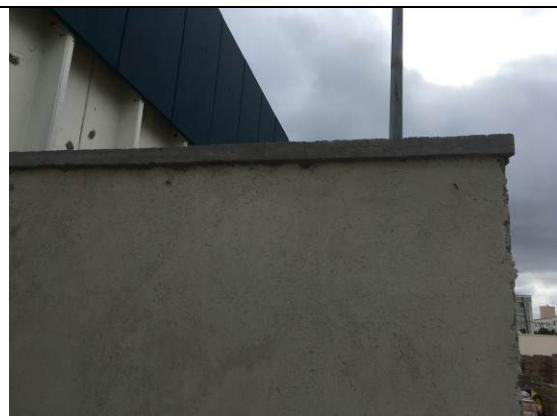
Figura 41C - requadros e pingadeiras - muro - lounge externo
