## RELATÓRIO FOTOGRÁFICO – 9ª MEDIÇÃO

OBRA: **EXECUÇÃO DE OBRA DE CONSTRUÇÃO DO IMÓVEL PARA A VARA DO TRABALHO DE DOIS VIZINHOS**

CONTRATADA: **CONSTRUTORA DINÂMICA LTDA**

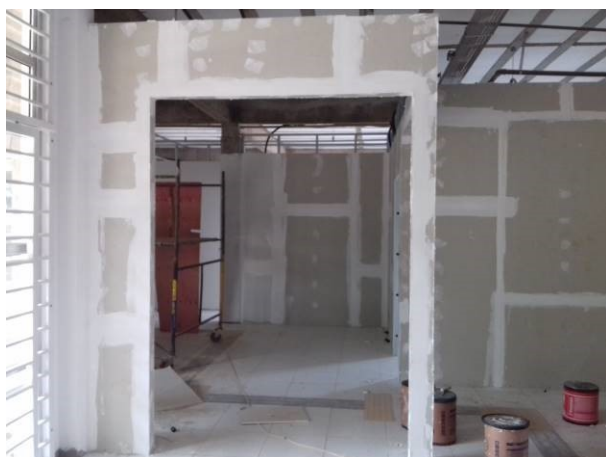
Figura 03C: Parede de gesso acartonado simples, na sala múltiplo uso e arquivo

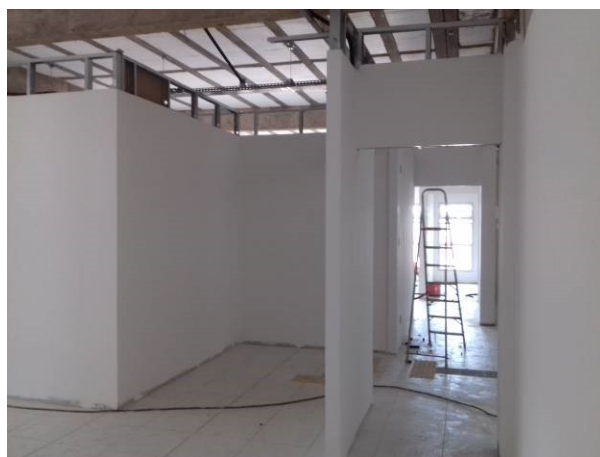
Figura 04C: Parede de gesso acartonado simples, no atendimento e secretaria

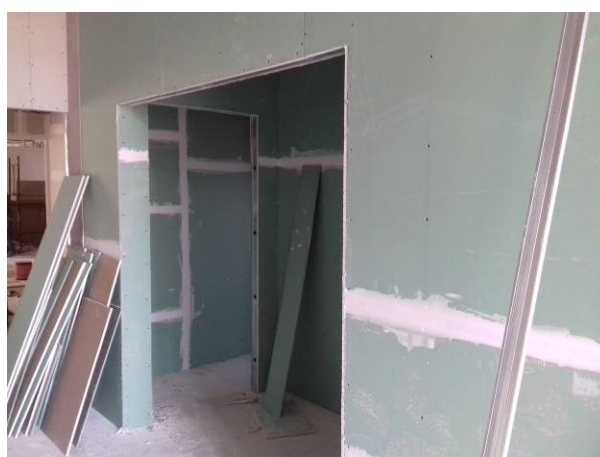
Figura 08C: Parede de gesso acartonado verde, na circulação dos vestiários

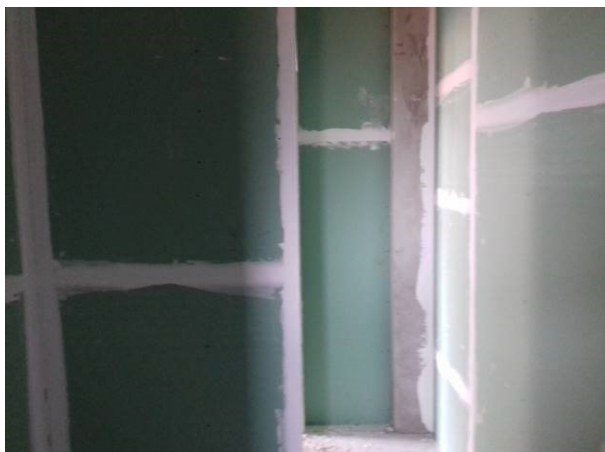
Figura 09C: Parede de gesso acartonado verde, nos vestiários

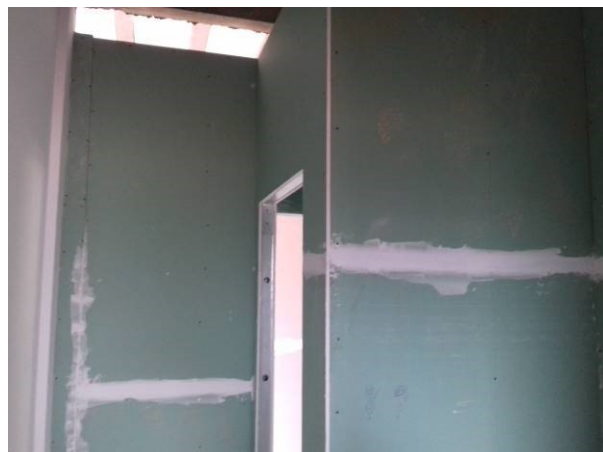
Figura 10C: Parede de gesso acartonado verde, nos vestiários

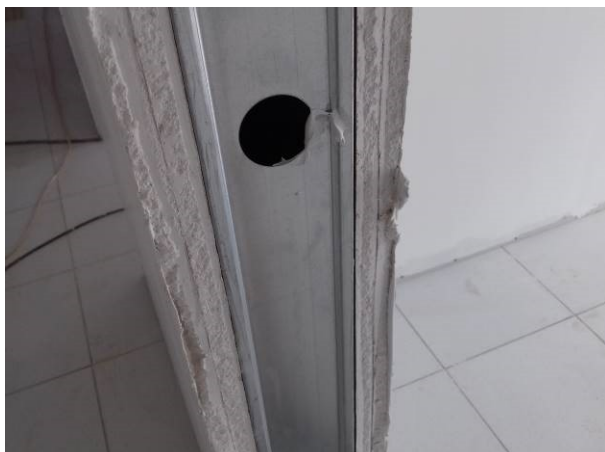
Figura 15C: Parede de gesso acartonado dupla, detalhe das placas - Sala de audiência 2

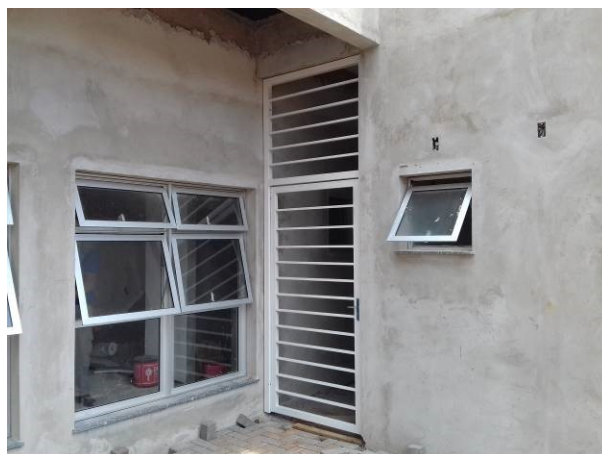
Figura 17C: Gradil de proteção da porta localizada na lateral direita, ao lado da sala técnica

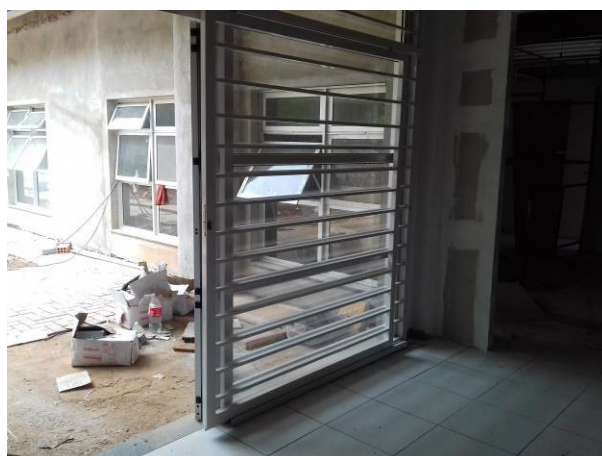
Figura 19C: Gradil de proteção da porta localizada no acesso principal

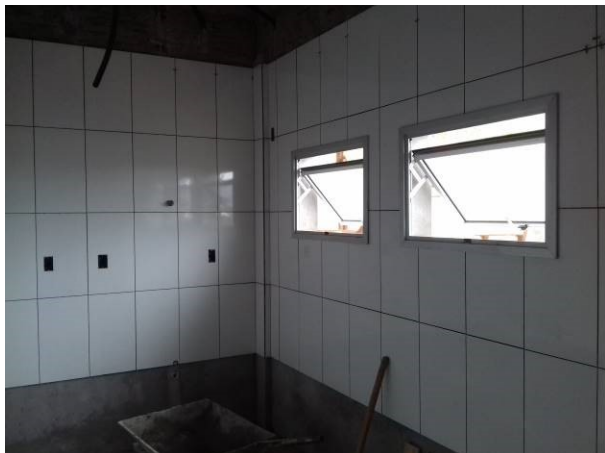
Figura 20C: Azulejos instalados na copa da secretaria

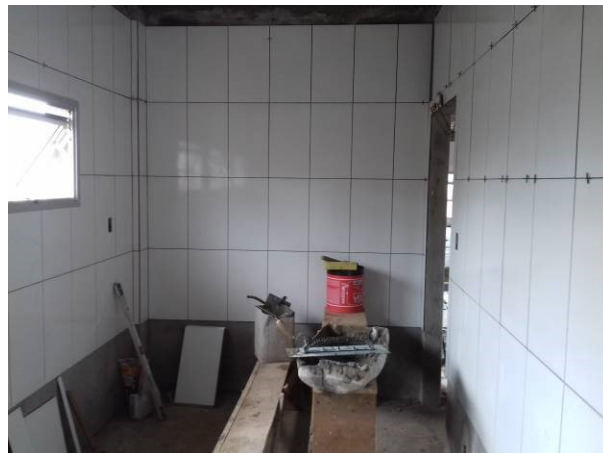
Figura 21C: Azulejos instalados na copa da secretaria

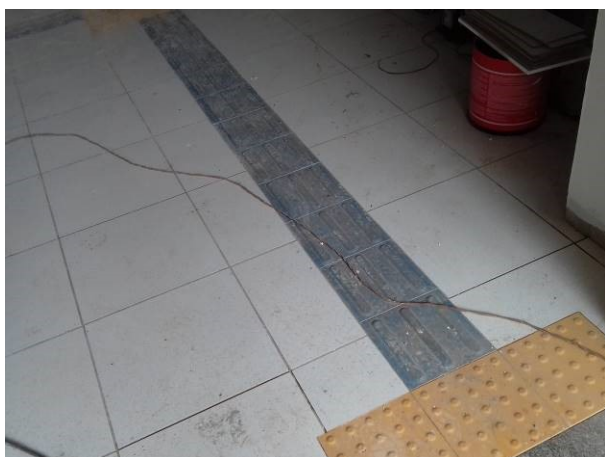
Figura 22C: Piso cerâmico e piso tátil, instalados no hall público

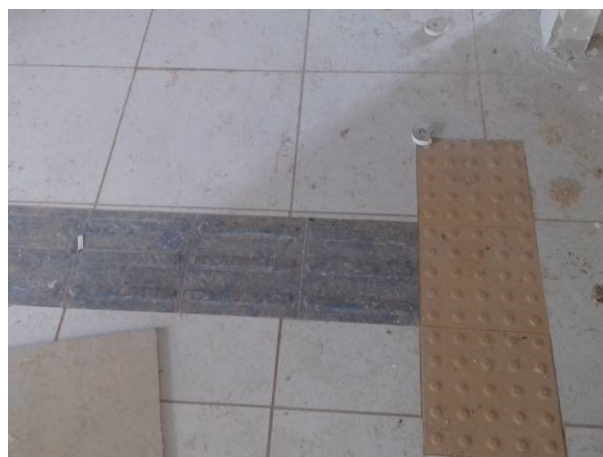
Figura 23C: Piso cerâmico e piso tátil, instalados no atendimento

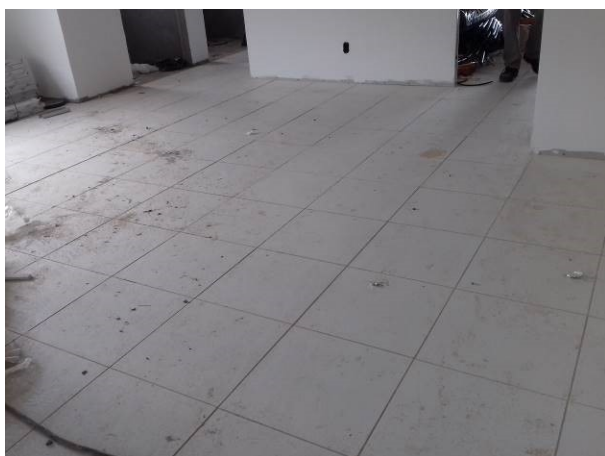
Figura 24C: Piso cerâmico instalado na secretaria

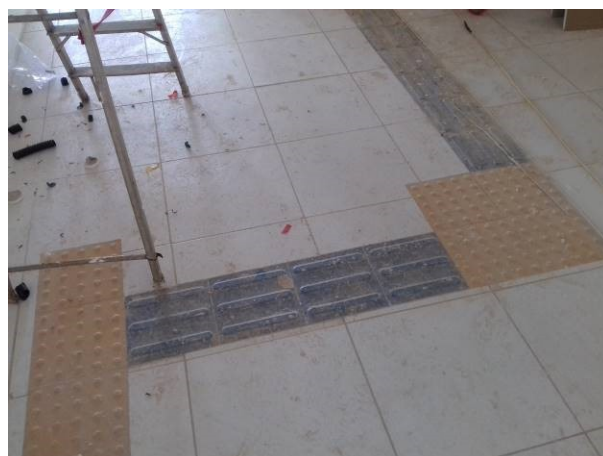
Figura 25C: Piso cerâmico e piso tátil, instalados na circulação

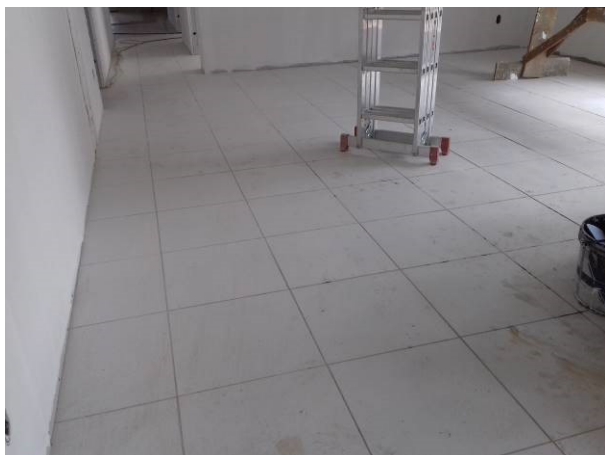
Figura 26C: Piso cerâmico instalado na sala de audiência 1

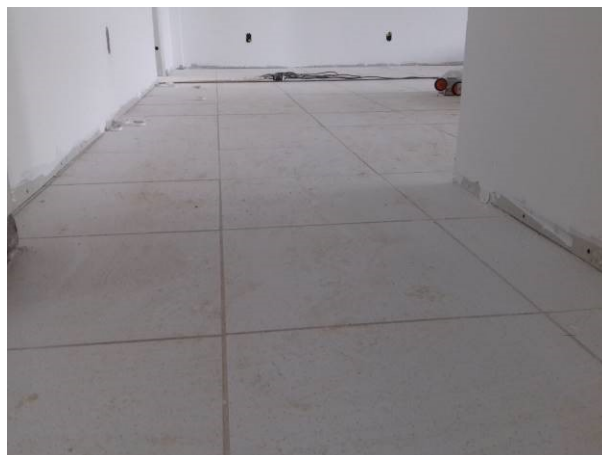
Figura 27C: Piso cerâmico instalado na circulação

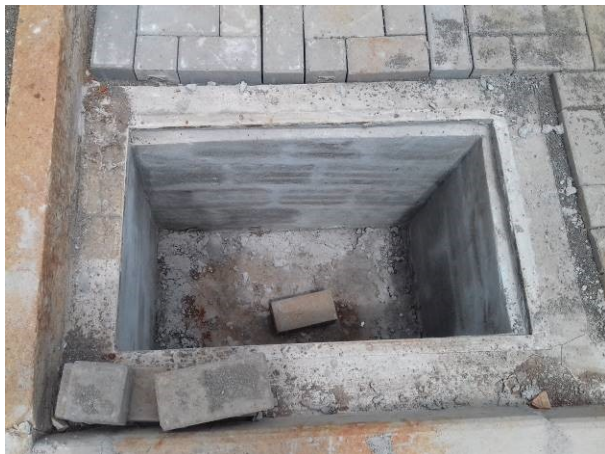
Figura 28C: Boca de lobo, executada no final da rampa de veículos

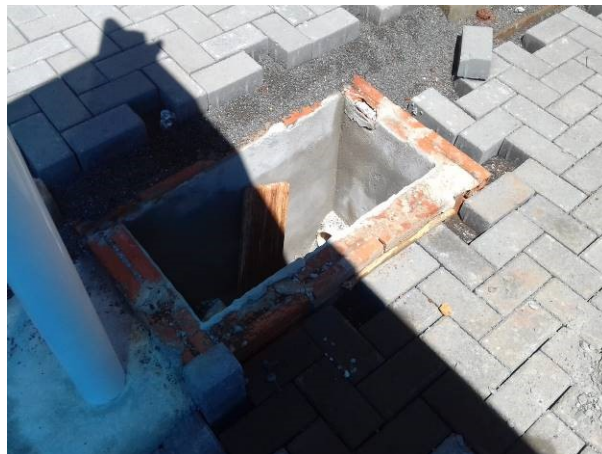
Figura 29C: Boca de lobo, executada no meio do estacionamento público

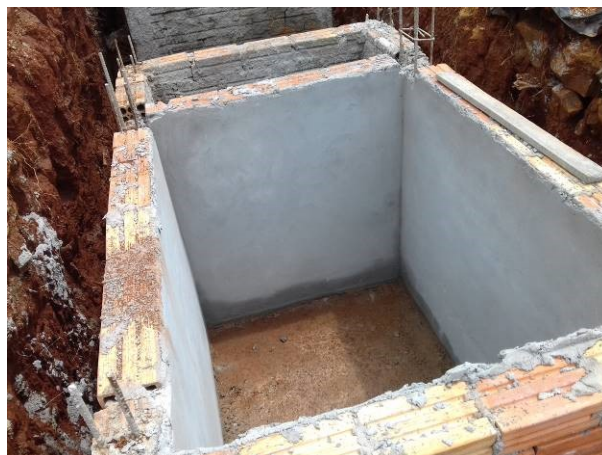
Figura 31C: Filtro anaeróbico, com paredes levantadas

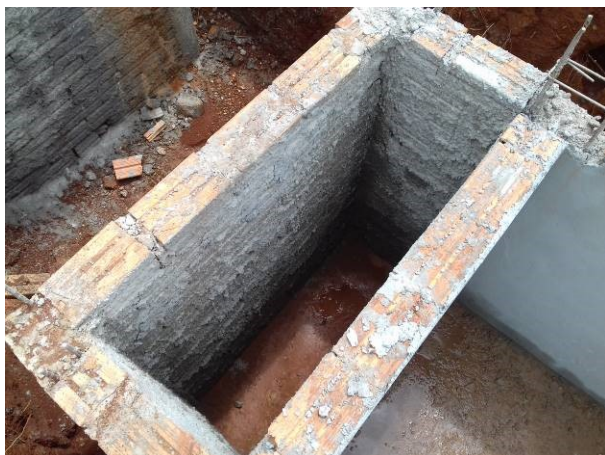
Figura 32C: Filtro anaeróbico, detalhe do poço de queda

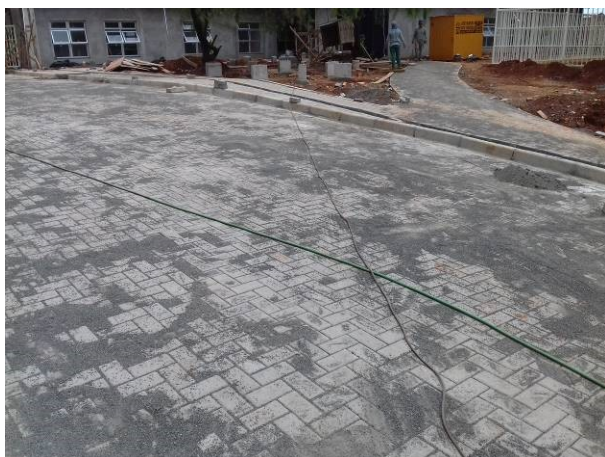
Figura 34C: Paver instalado na rampa do estacionamento

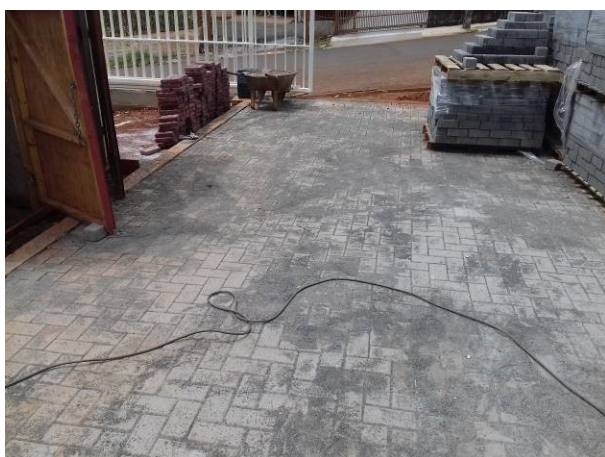
Figura 36C: Paver instalado na rampa do estacionamento

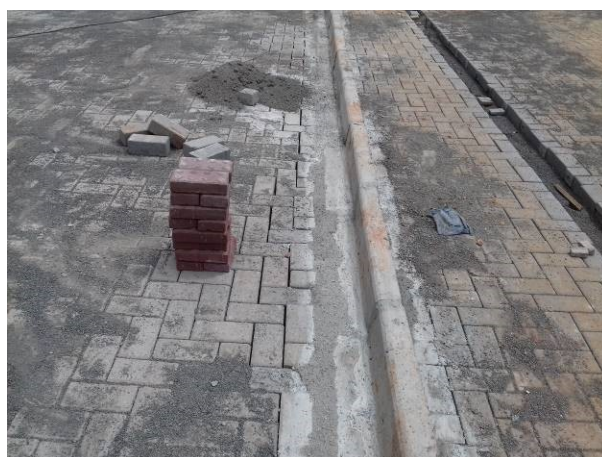
Figura 37C: Detalhe do meio fio no estacionamento público

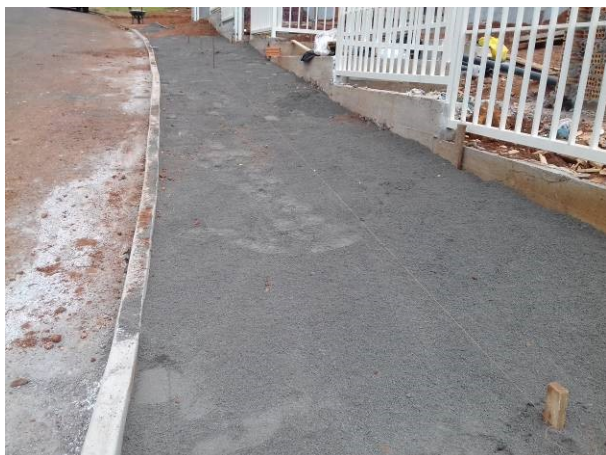
Figura 38C: Meio-fio e base de pó de pedra, no passeio externo

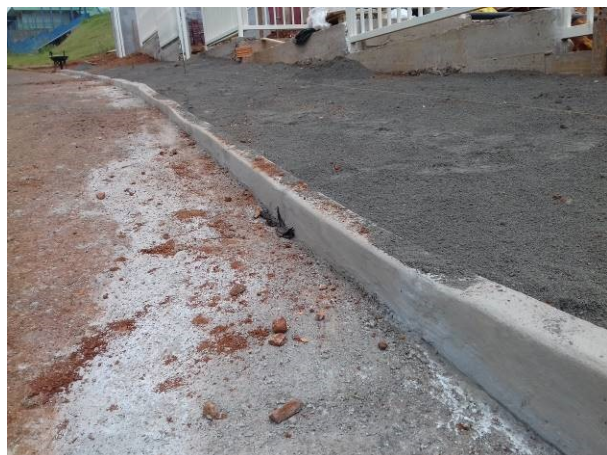
Figura 39C: Meio-fio e base de pó de pedra, no passeio externo

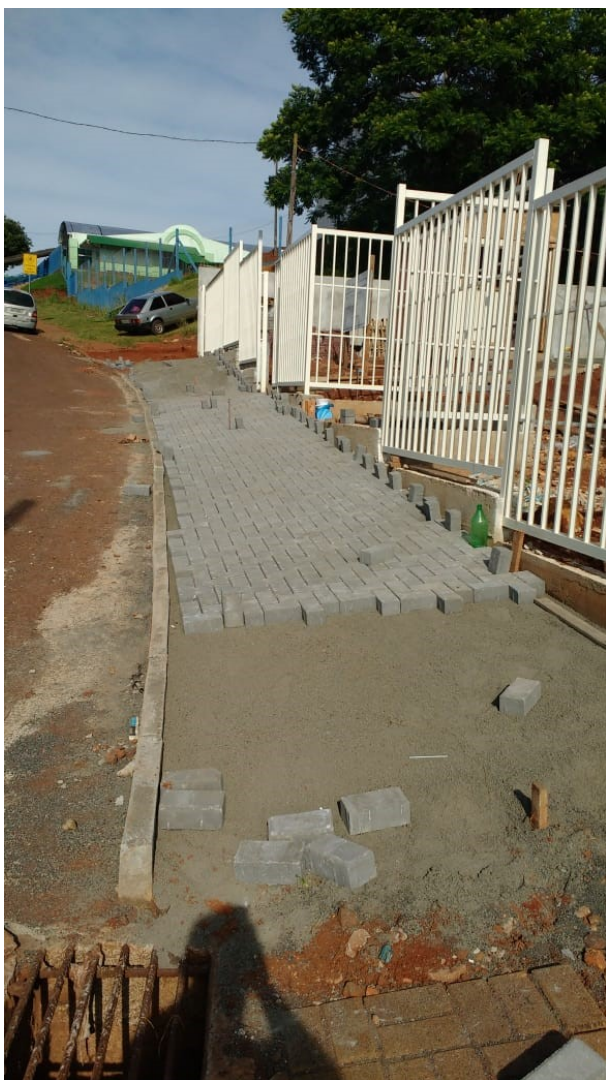
Figura 40C: Início da instalação do paver, no passeio externo

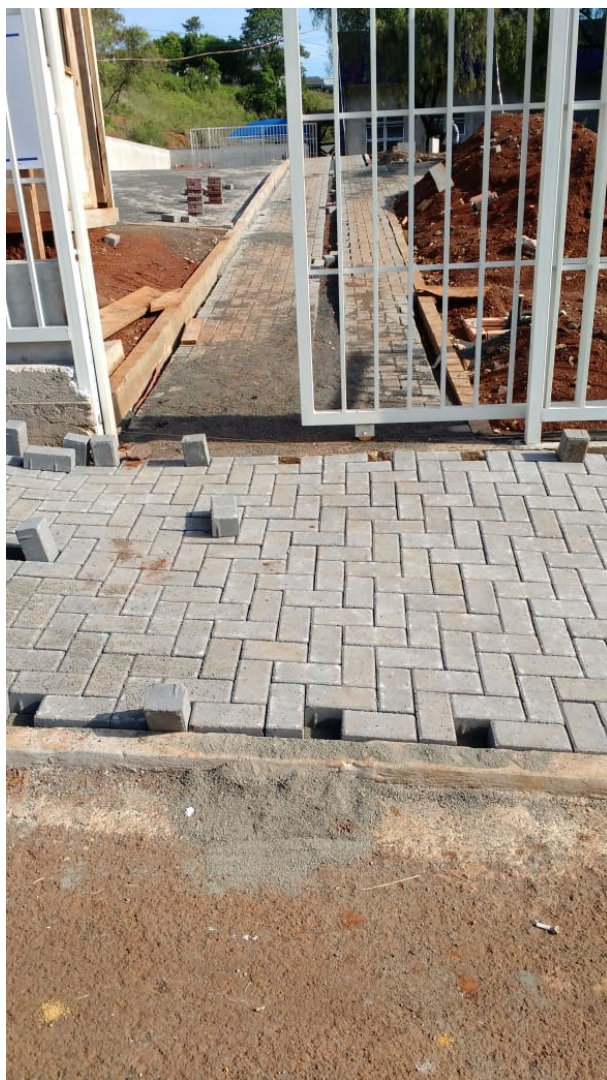
Figura 41C: Paver, sendo instalado no passeio externo

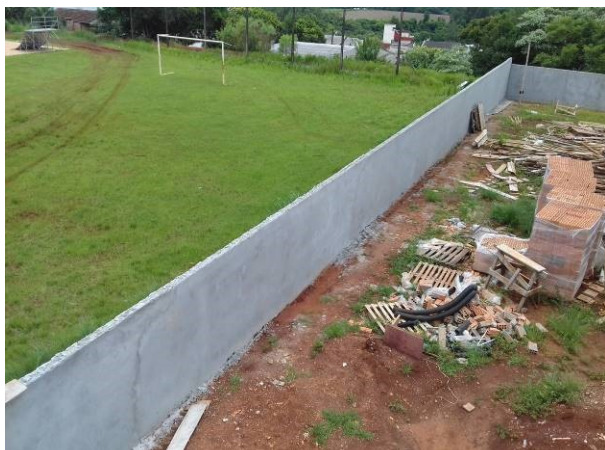
Figura 42C: Emboço/reboco, realizado na porção direita do muro dos fundos

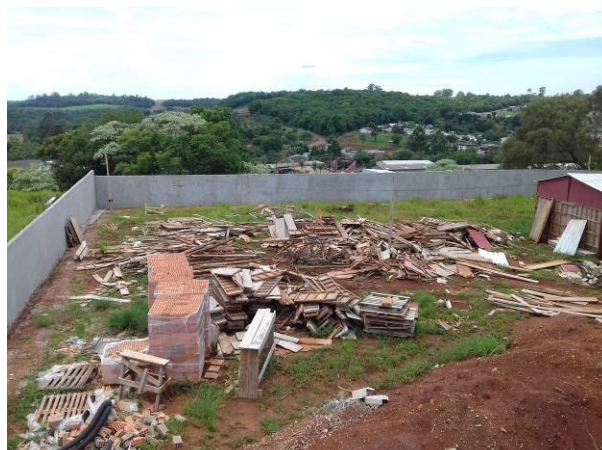
Figura 43C: Emboço/reboco, realizado na face interna do muro da lateral direita

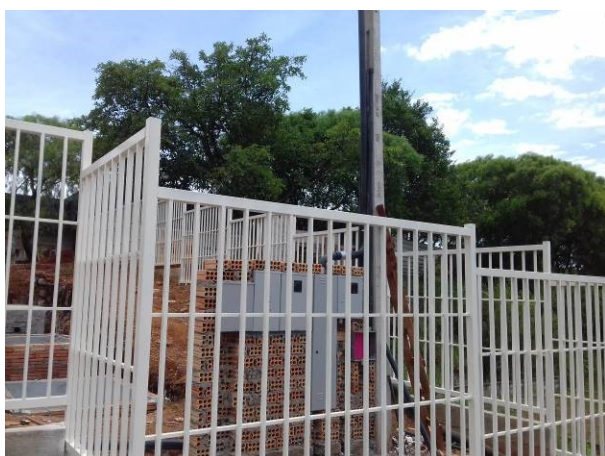
Figura 44C: Pintura dos gradis de fechamento do terreno - Frontal no limite do passeio público

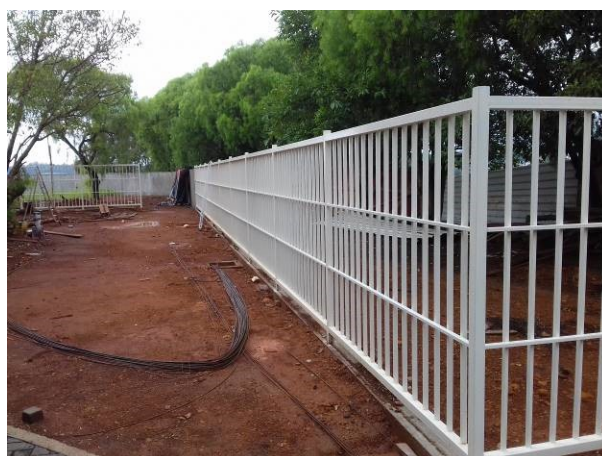
Figura 45C: Pintura dos gradis de fechamento do terreno - Frontal à direita

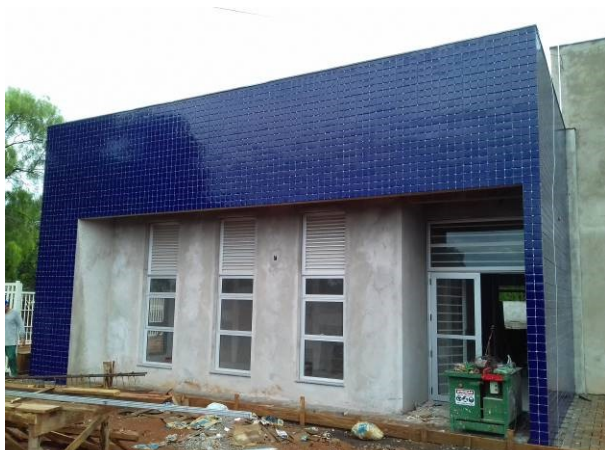
Figura 48C: Pastilhas instaladas no volume da sala múltiplo uso (lateral direita)

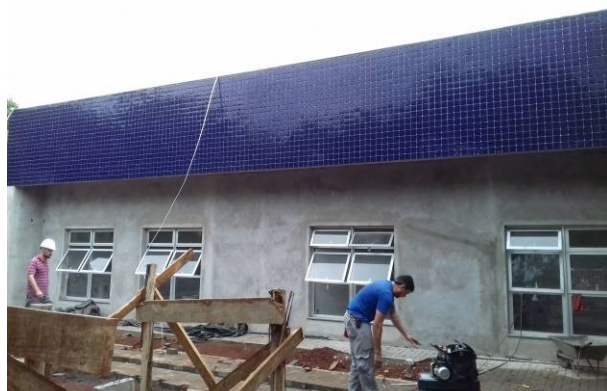
Figura 49C: Pastilhas instaladas na fachada frontal à esquerda

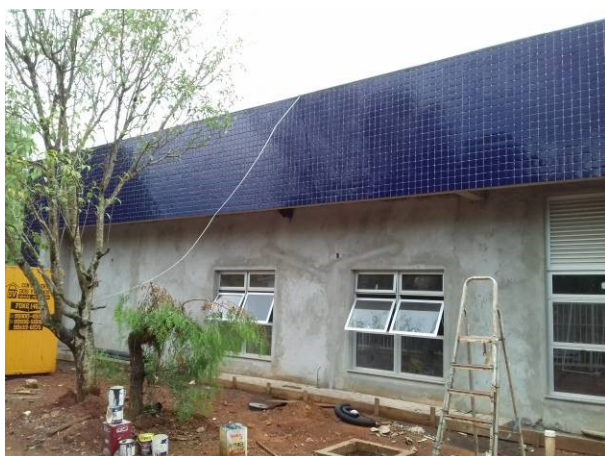
Figura 50C: Pastilhas instaladas na fachada frontal à direita

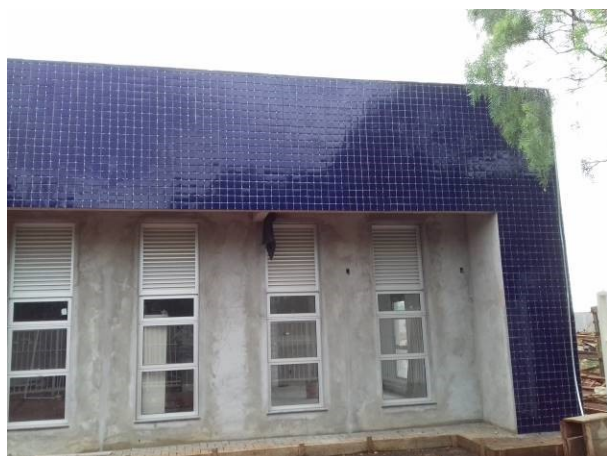
Figura 51C: Pastilhas instaladas na fachada frontal à direita (arquivo e sala múltiplo uso)

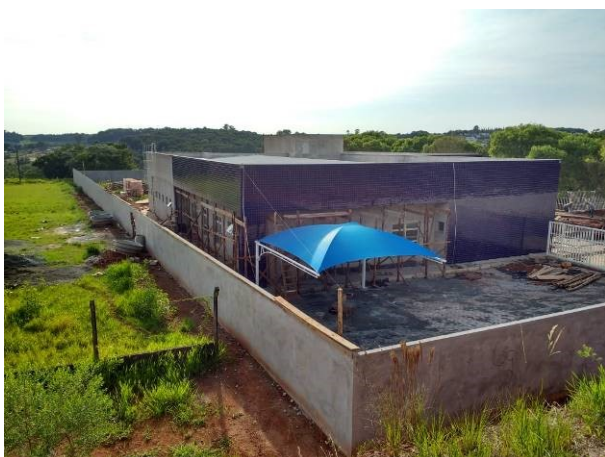
Figura 52C: Pastilhas instaladas na fachada esquerda

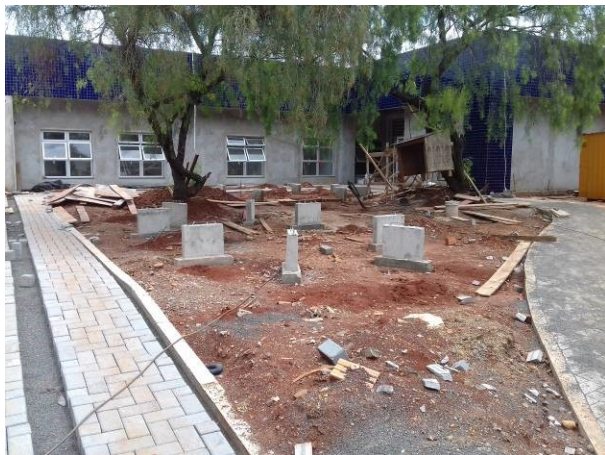
Figura 53C: Pilaretes (pés) dos bancos de concreto

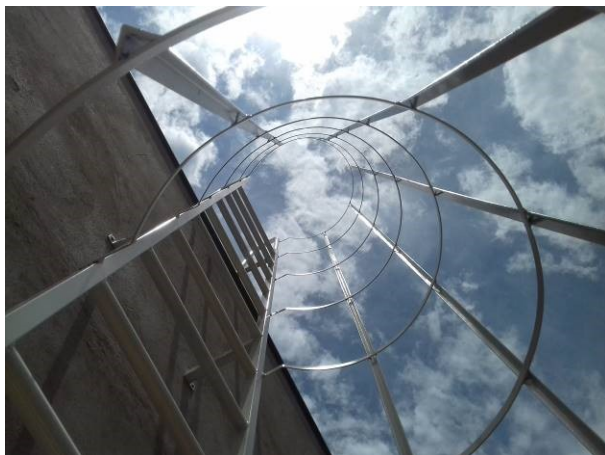
Figura 55C: Escada marinheiro - detalhe do guarda-corpo

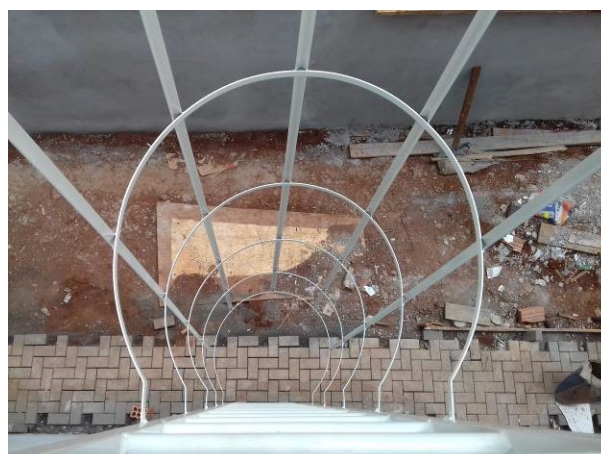
Figura 58C: Escada marinheiro - vista de cima

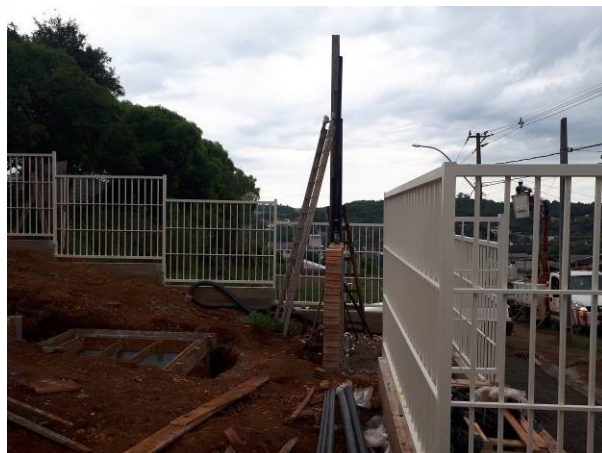
Figura 02E: entrada de energia elétrica - necessidade remanejamento

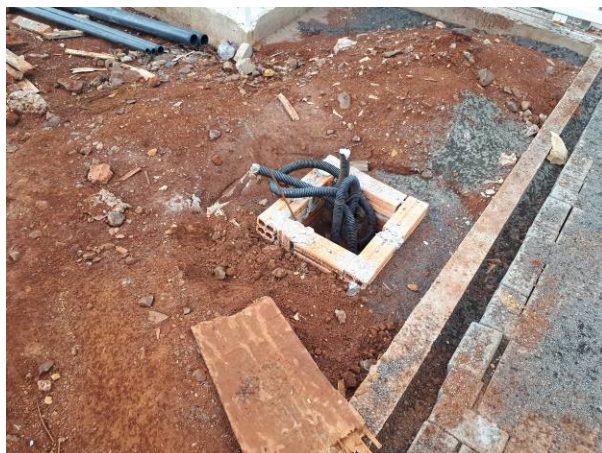
Figura 04E: infraestrutura externa

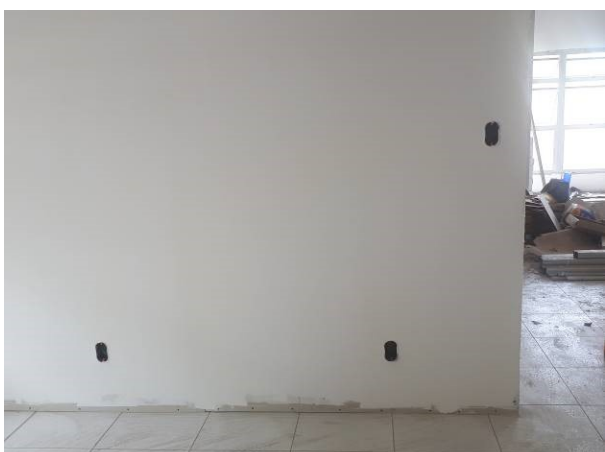
Figura 05E: infraestrutura interna - eletrodutos, caixas 2x4 e 4x4

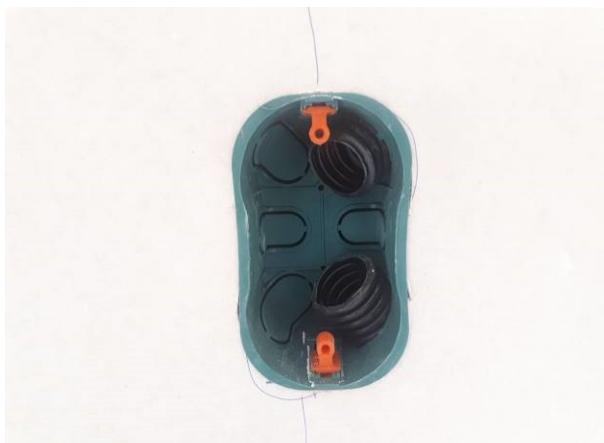
Figura 07E: infraestrutura interna - eletrodutos, caixas 2x4 e 4x4

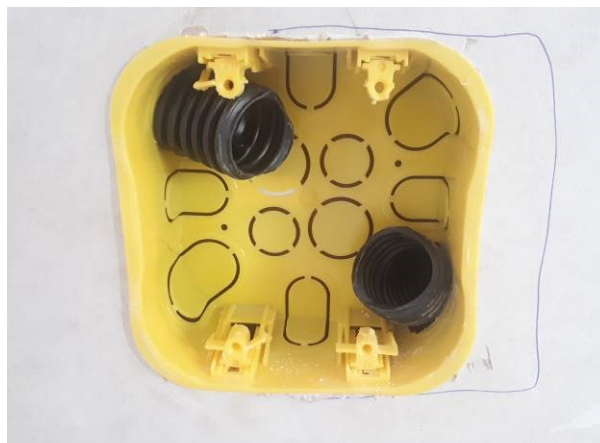
Figura 08E: infraestrutura interna - eletrodutos, caixas 2x4 e 4x4

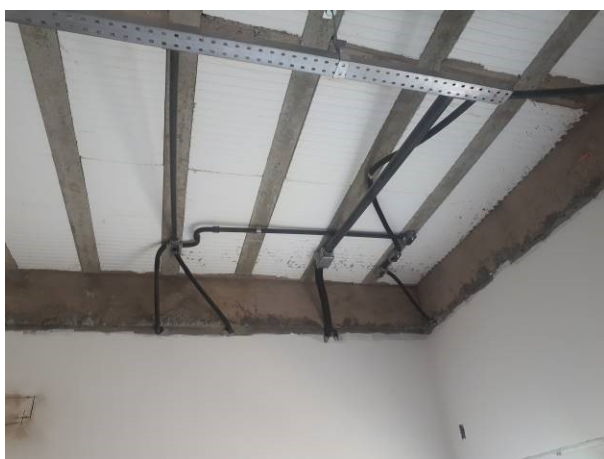
Figura 09E: infra estrutura condutetes

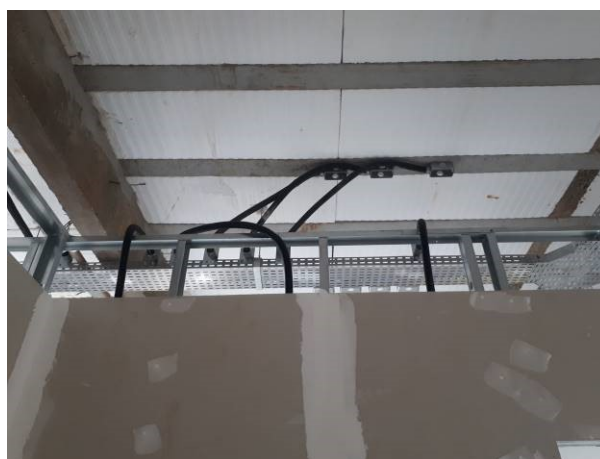
Figura 10E: infra estrutura condutetes

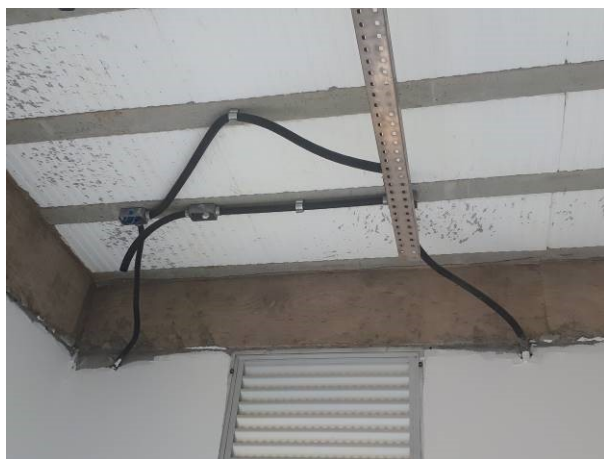
Figura 11E: infra estrutura condutetes

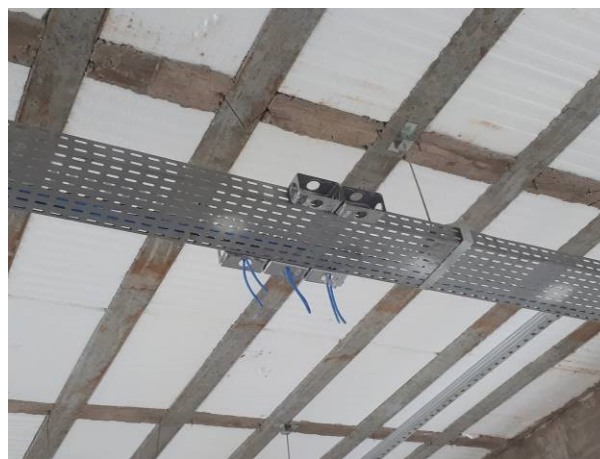
Figura 12E: infra estrutura condutetes

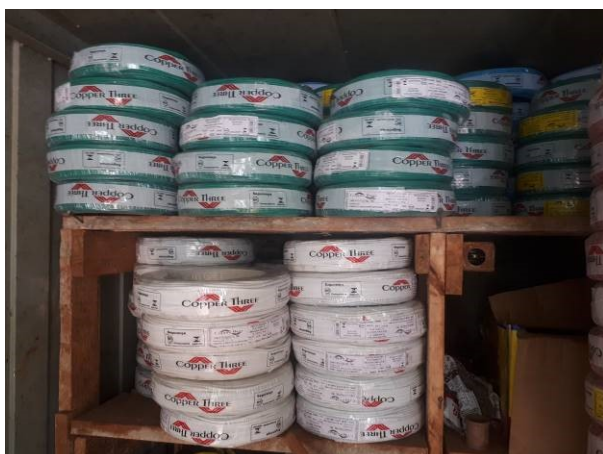
Figura 13E: cabeamento elétrico 2,5mm<sup>2</sup>

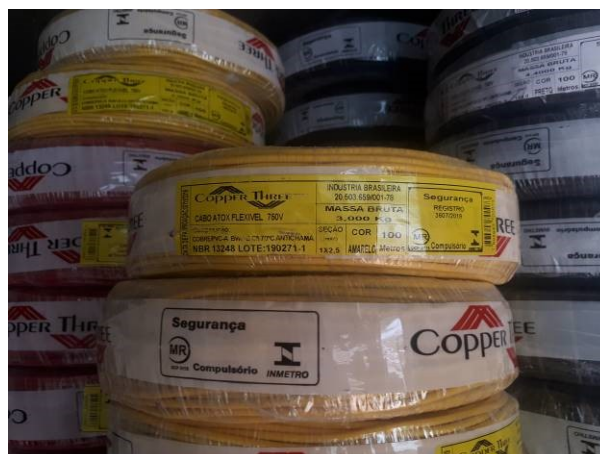
Figura 14E: cabeamento elétrico 2,5mm<sup>2</sup>

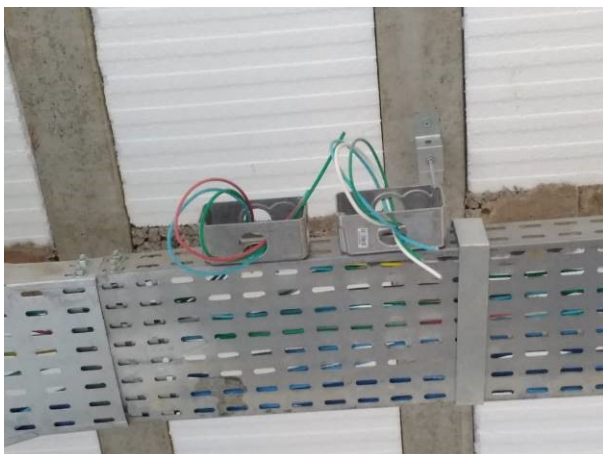
Figura 15E: cabeamento elétrico 2,5mm<sup>2</sup>

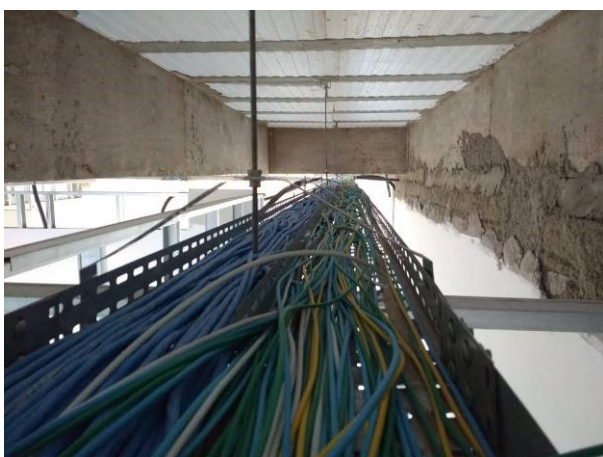
Figura 17E: cabeamento elétrico 2,5mm<sup>2</sup>

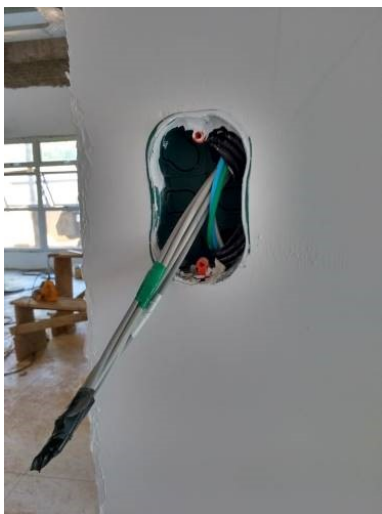
Figura 19E: cabeamento elétrico 2,5mm<sup>2</sup>

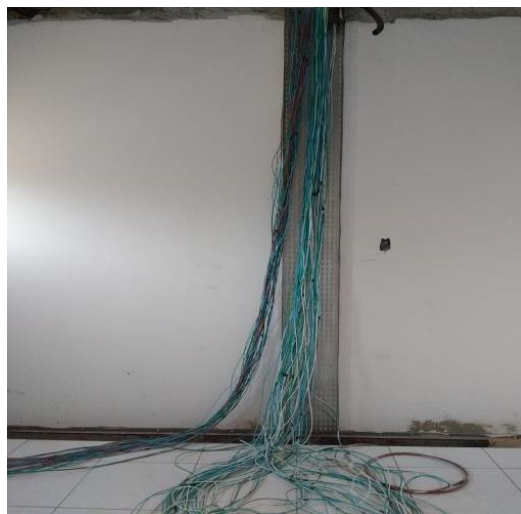
Figura 20E: cabeamento elétrico 2,5mm<sup>2</sup>

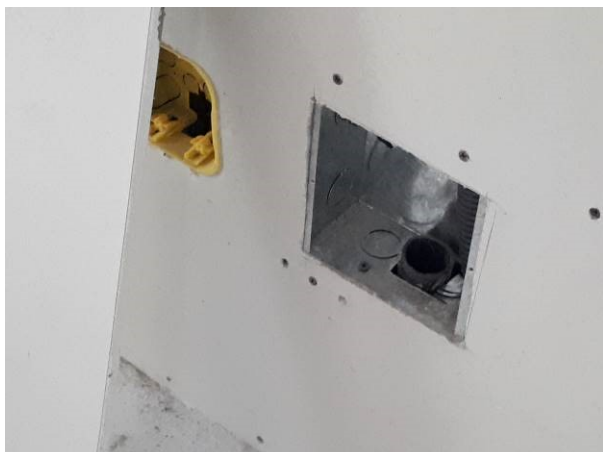
Figura 23E: infraestrutura para cabeamento estruturado - caixas de passagem e eletrodutos

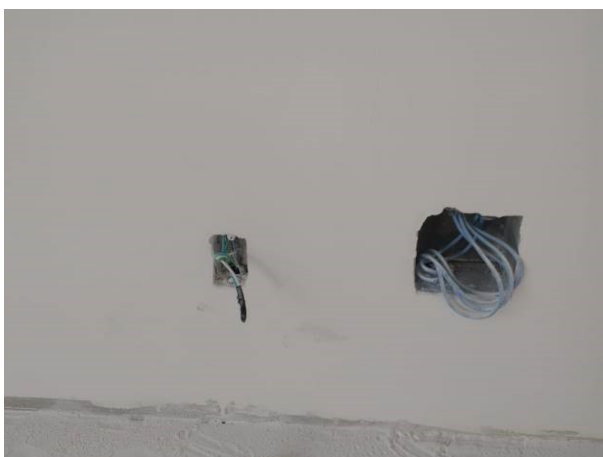
Figura 25E: cabeamento estruturado UTP Cat6

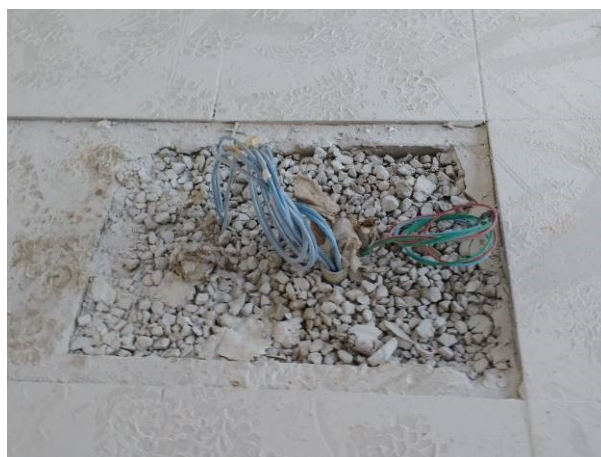
Figura 26E: cabeamento estruturado UTP Cat6

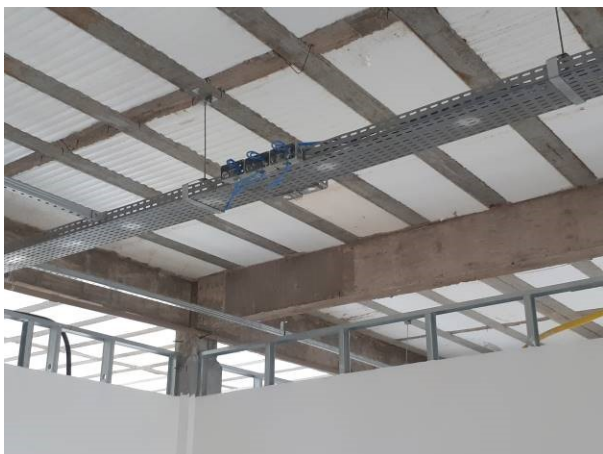
Figura 27E: cabeamento estruturado UTP Cat6

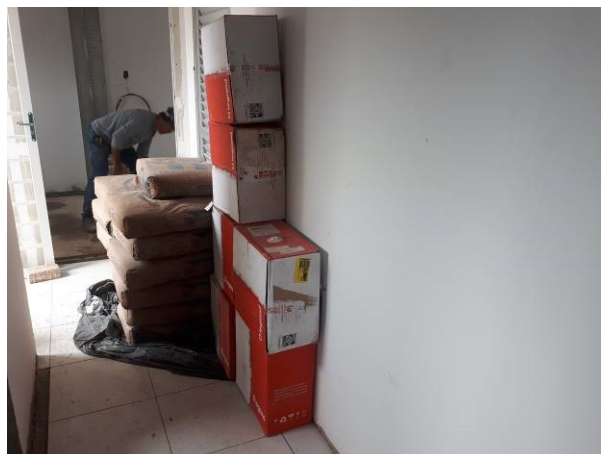
Figura 28E: cabeamento estruturado UTP Cat6

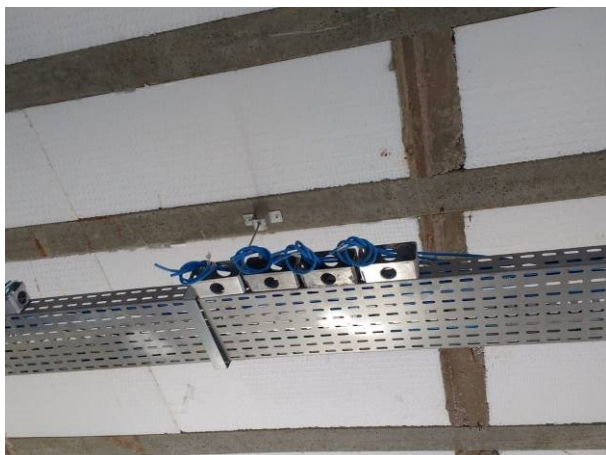
Figura 29E: cabeamento estruturado UTP Cat6

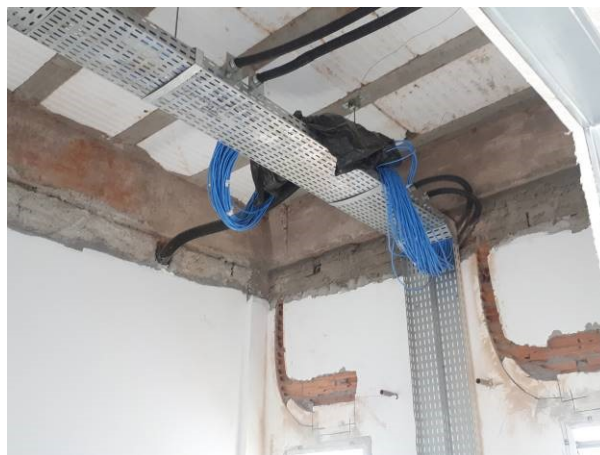
Figura 30E: cabeamento estruturado UTP Cat6
