RELATÓRIO FOTOGRÁFICO – 5ª MEDIÇÃO

OBRA: EXECUÇÃO DA REFORMA DA VARA DO TRABALHO DE ROLÂNDIA
CONTRATADA: PORTO BLANCO CONSTRUÇÕES LTDA

Considerando a instituição da Comissão de Recebimento e Fiscalização da **EXECUÇÃO DA REFORMA DA VARA DO TRABALHO DE ROLÂNDIA**, objeto do Contrato N° 10/2019, PO 07/2019, com efeitos através do despacho exarado pela Sra. Ordenadora da Despesa, os componentes abaixo elencados apresentam o relatório fotográfico das vistorias realizadas, que tiveram como objetivo a fiscalização dos serviços executados pela Contratada, no período de 14/10/2019 até 18/11/2019.

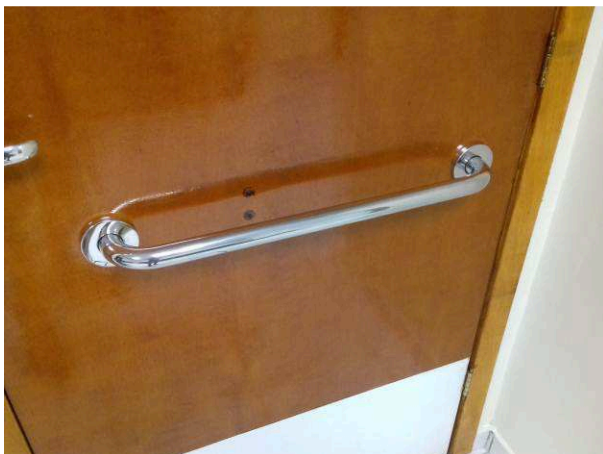
Figura 12C: Barra externa para abertura de porta - BWC PNE do pavimento superior

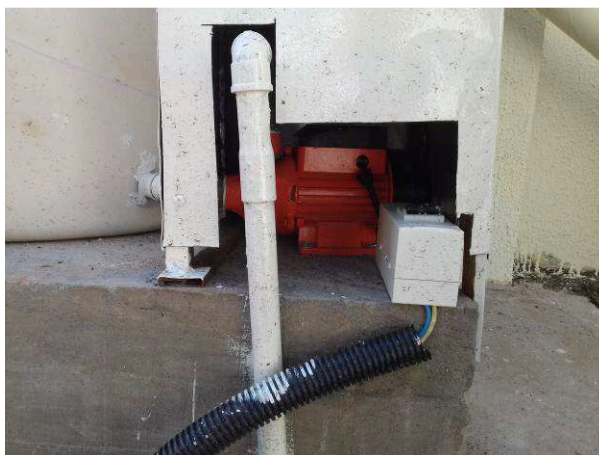
Figura 17C: Motor de pressurização da rede de reúso

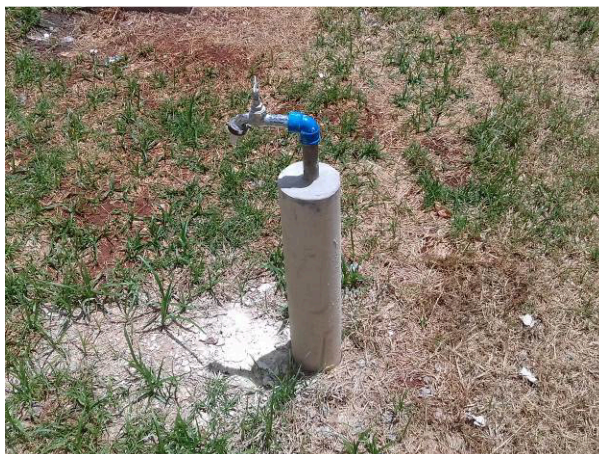
Figura 19C: Torneira de jardim, alimentada pela cisterna de reúso - Próxima ao estacionamento

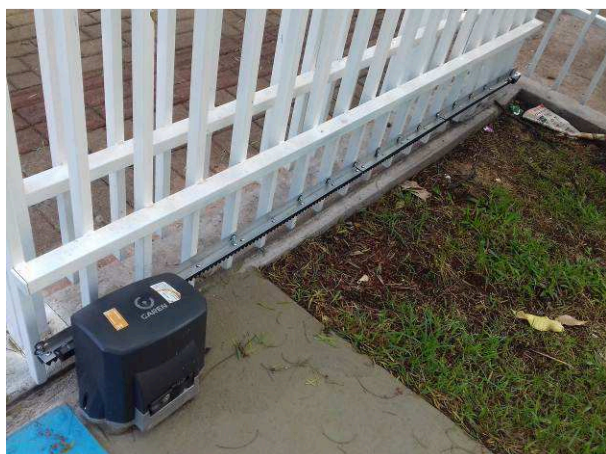
Figura 20C: Motor de automatização do portão de pedestres

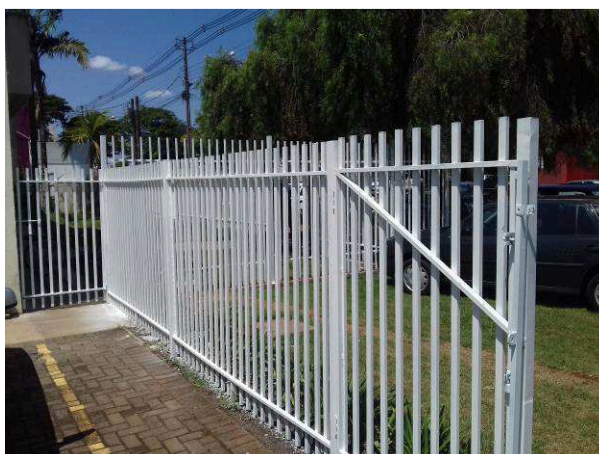
Figura 21C: Pintura do gradil existente

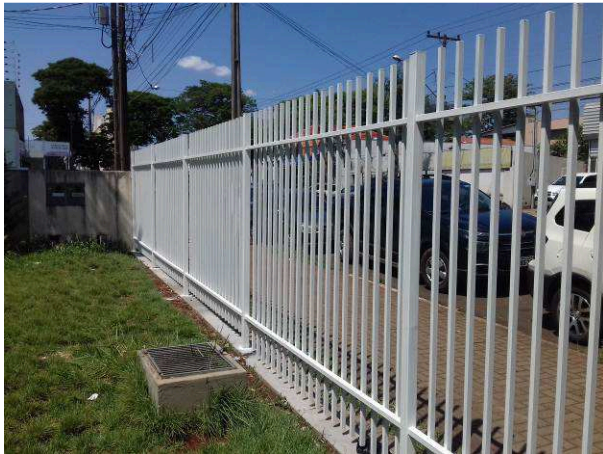
Figura 22C: Pintura do gradil novo

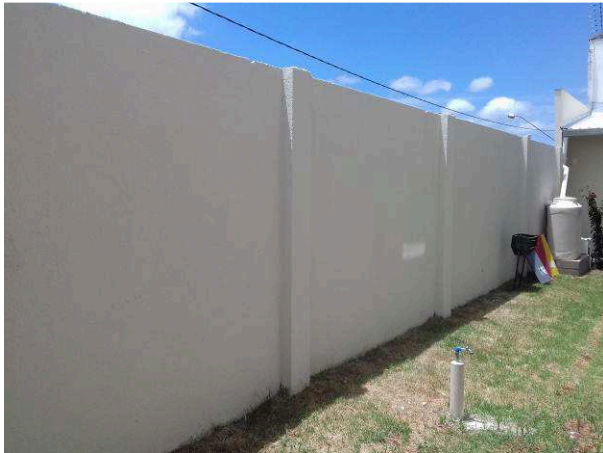
Figura 24C: Pintura do muro localizado nos fundos do imóvel

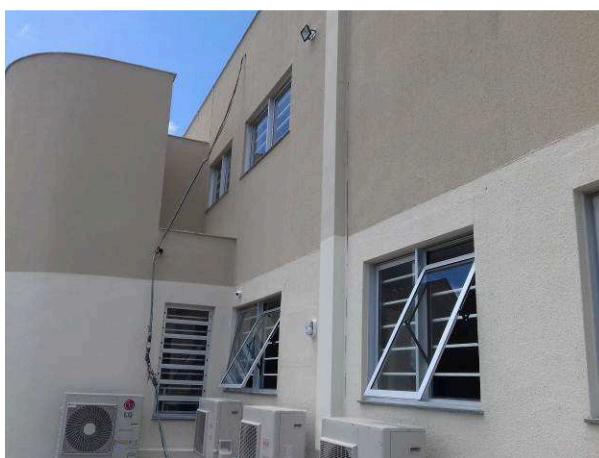
Figura 33C: "Prumada" em shaft, para ocultar rede frigorígena, na lateral esquerda do prédio

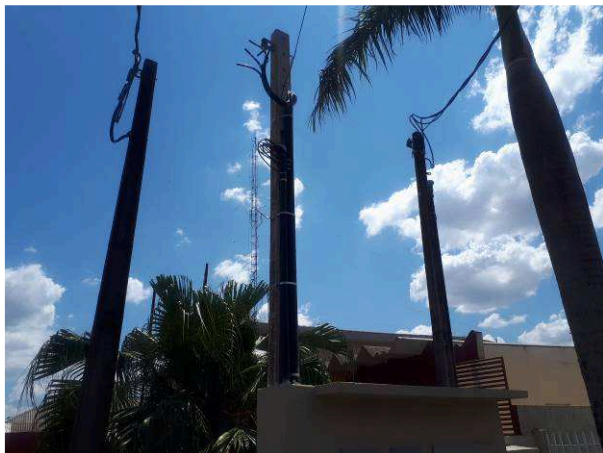
Figura 01E - entrada de energia em BT

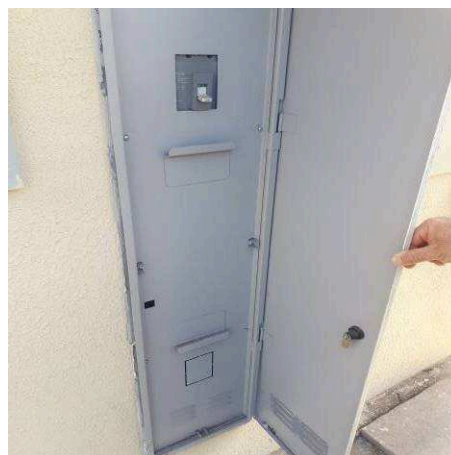
Figura 04E - entrada de energia em BT - módulo barramento

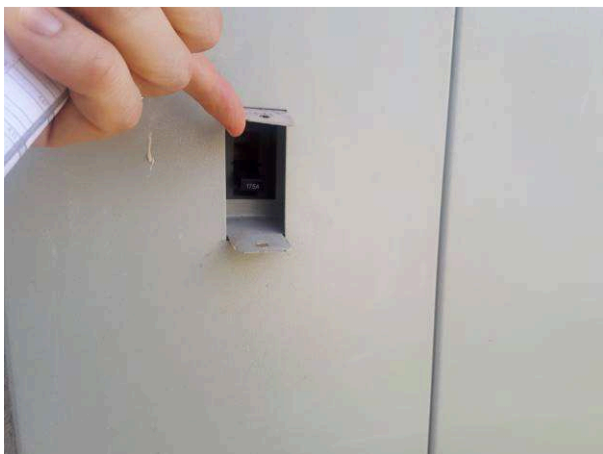
Figura 05E - entrada de energia em BT - módulo GNE

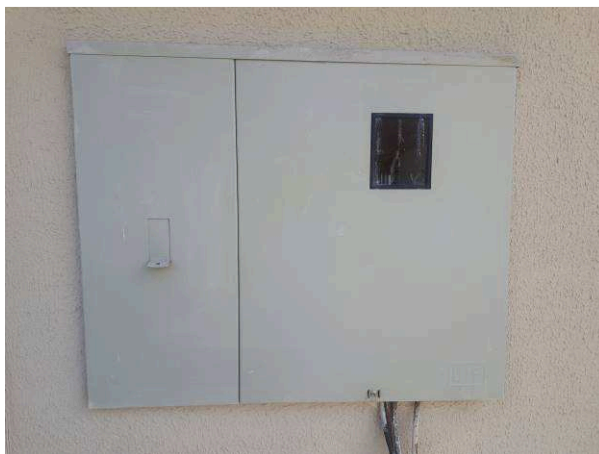
Figura 06E - entrada de energia em BT - módulo GNE

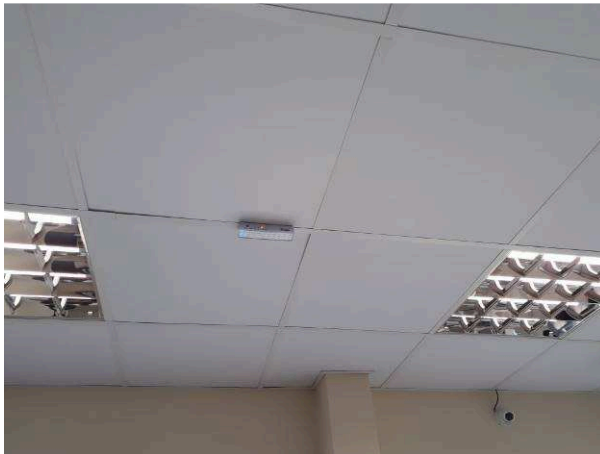
Figura 21E - iluminação - blocos de emergência

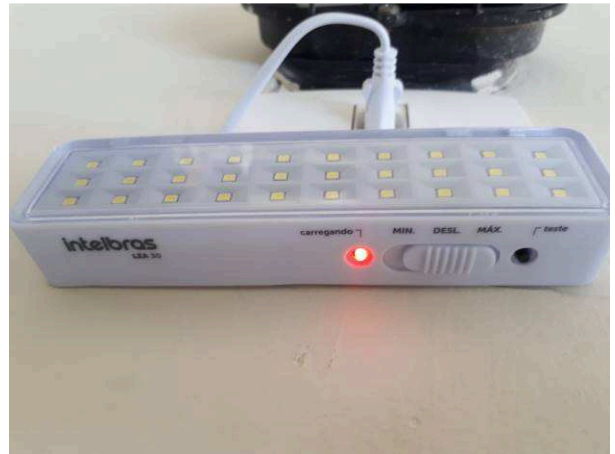
Figura 22E - iluminação - blocos de emergência

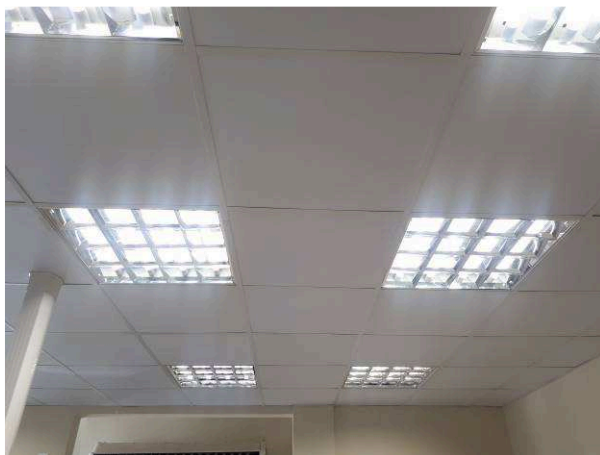
Figura 23E - iluminação - luminárias com aletas

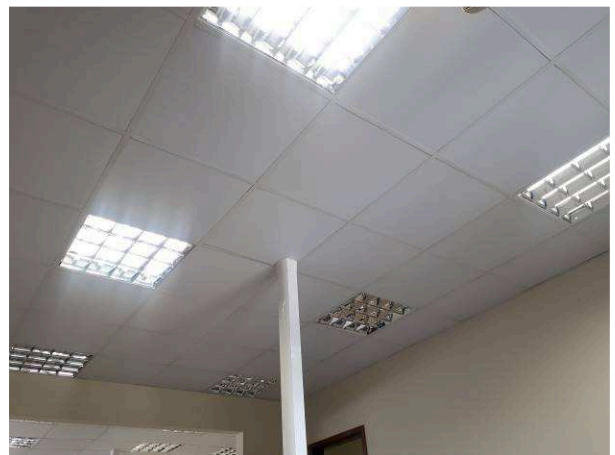
Figura 24E - iluminação - luminárias com aletas

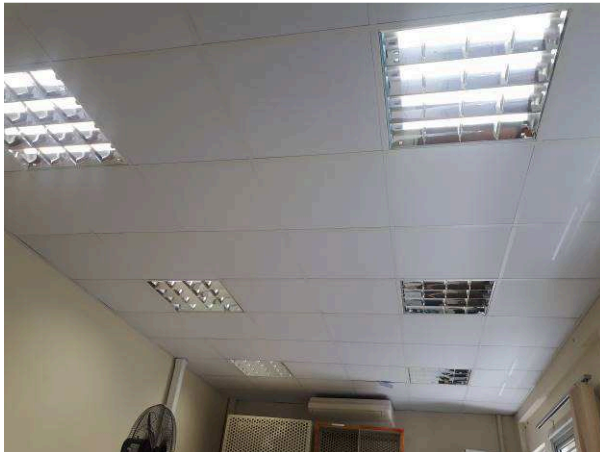
Figura 25E - iluminação - luminárias com aletas

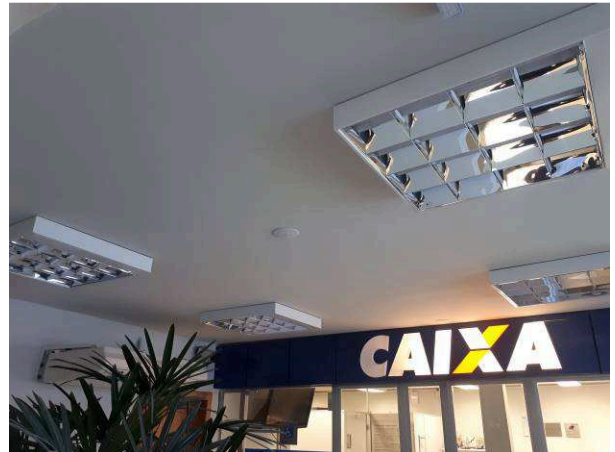
Figura 26E - iluminação - luminárias com aletas

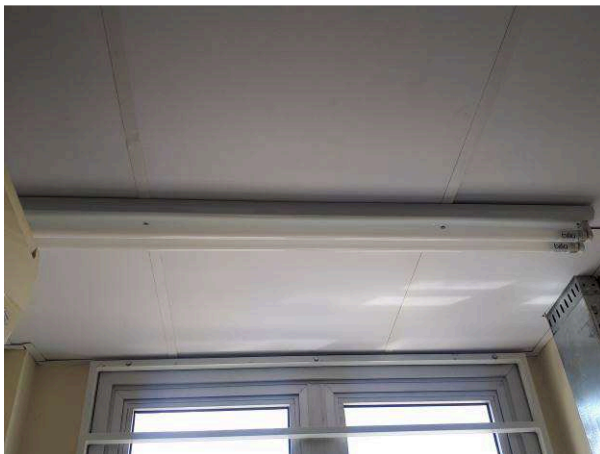
Figura 27E - iluminação - luminárias tipo calha

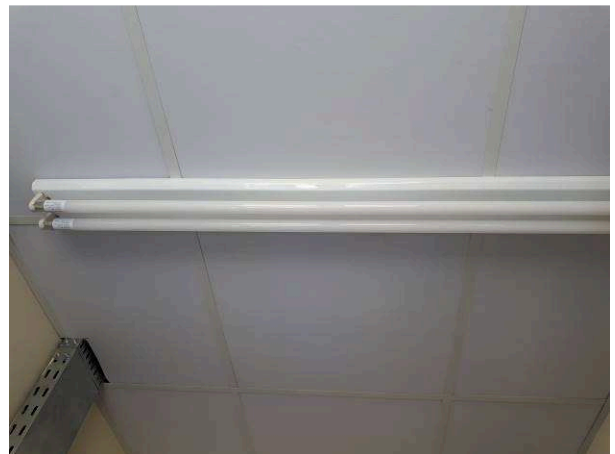
Figura 28E - iluminação - luminárias tipo calha

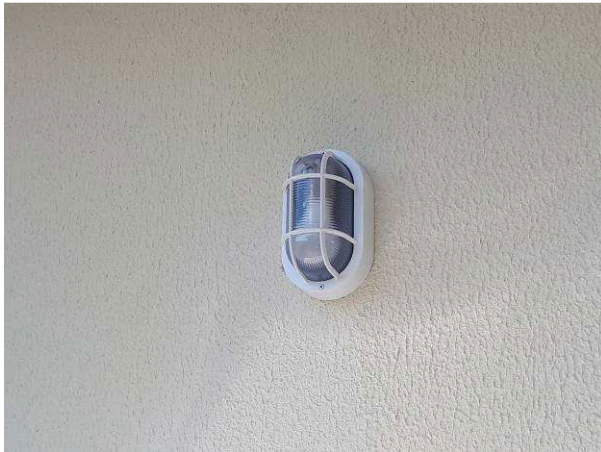
Figura 31E - iluminação - luminárias externas

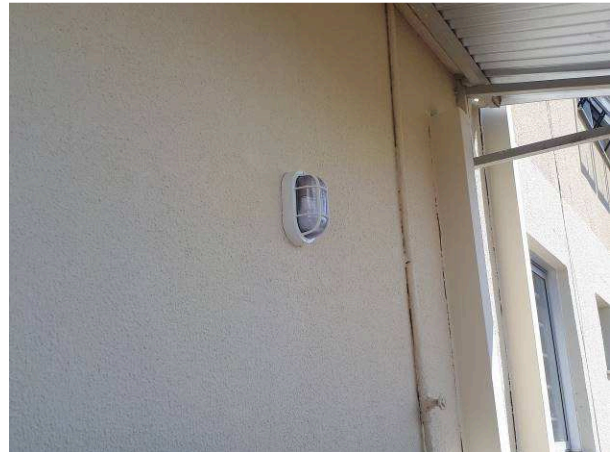
Figura 32E - iluminação - luminárias externas

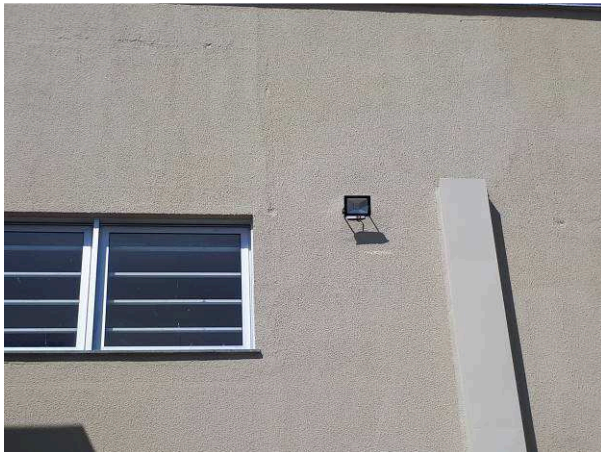
Figura 33E - iluminação - luminárias externas

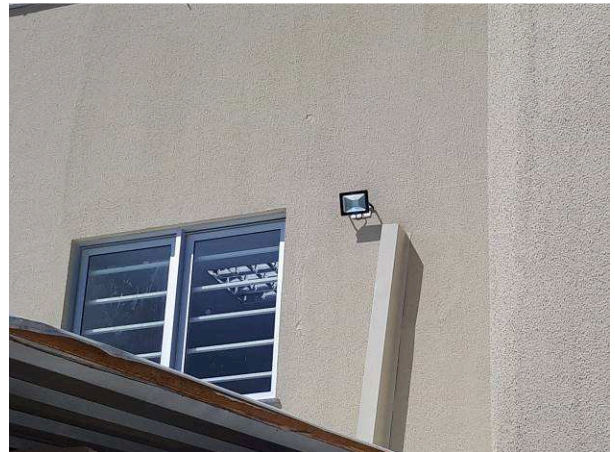
Figura 34E - iluminação - luminárias externas

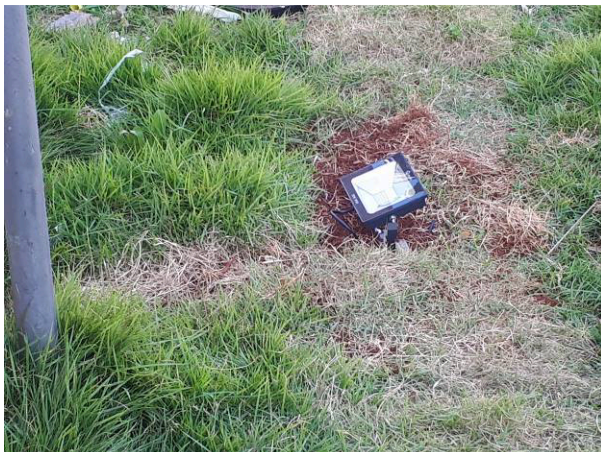
Figura 35E - iluminação - luminárias externas

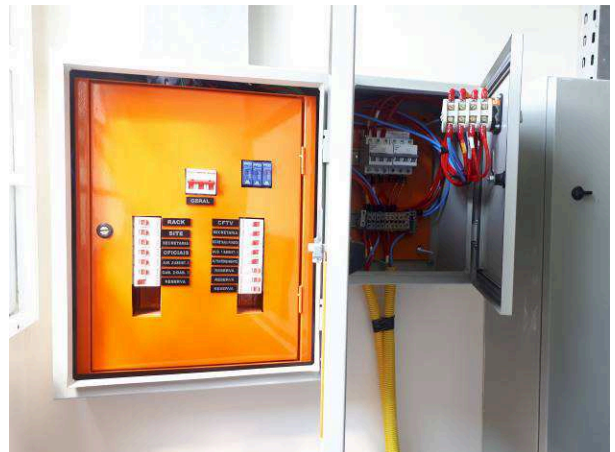
Figura 36E - quadro estabilizado

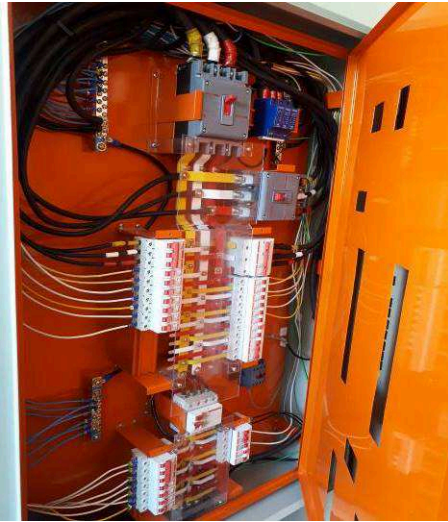
Figura 37E - quadro geral

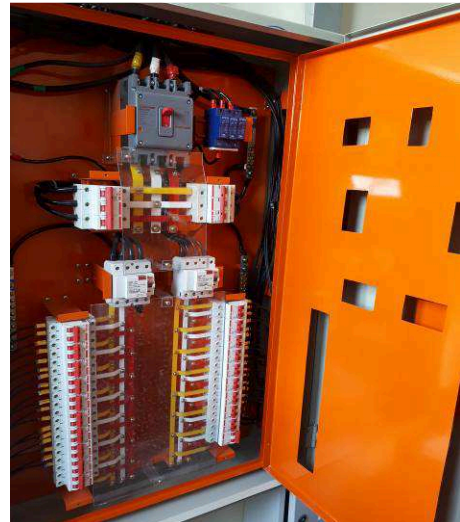
Figura 38E - quadro ar-condicionado

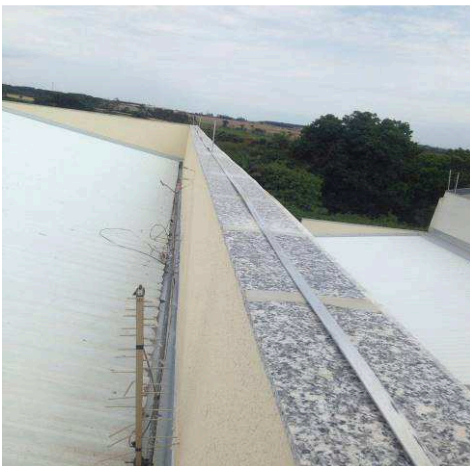
Figura 39E - SPDA captação

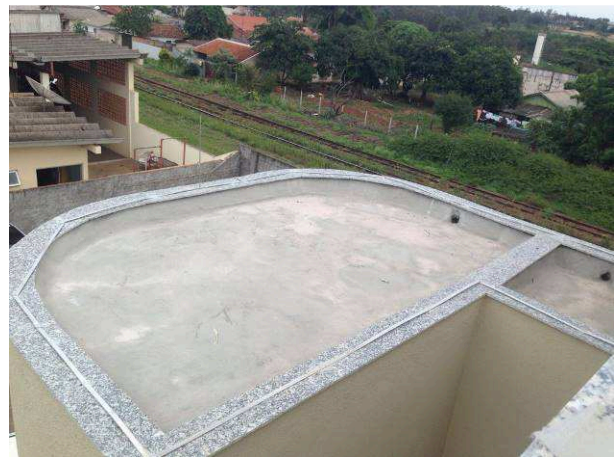
Figura 40E - SPDA captação

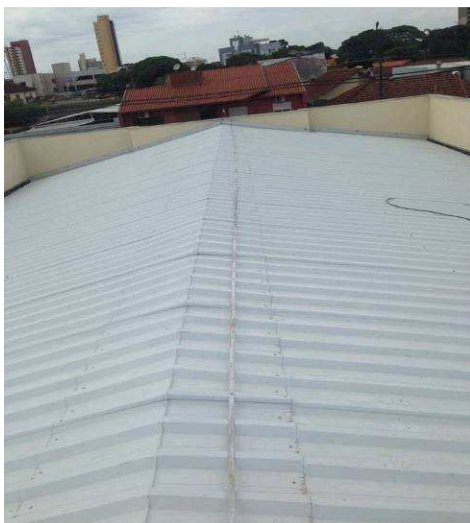
Figura 41E - SPDA captação

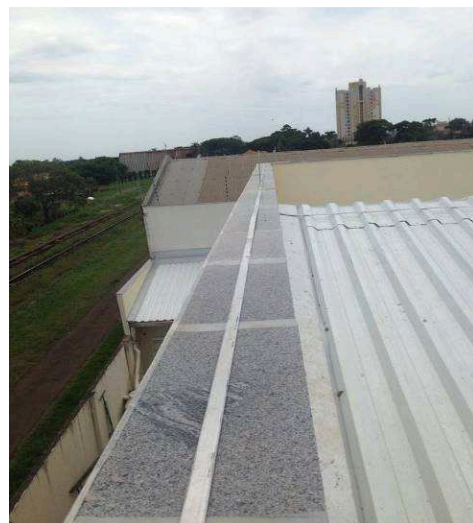
Figura 42E - SPDA captação

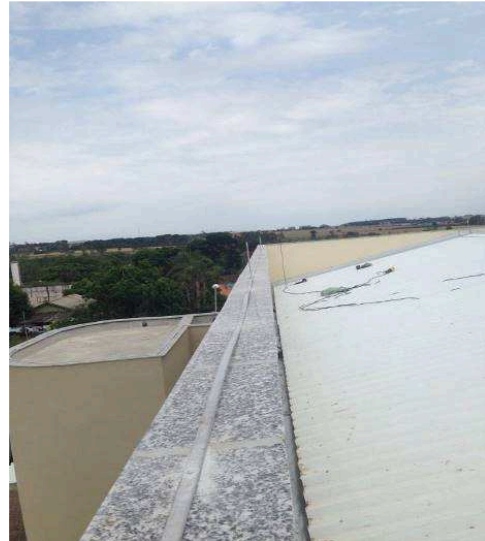
Figura 44E - SPDA captação

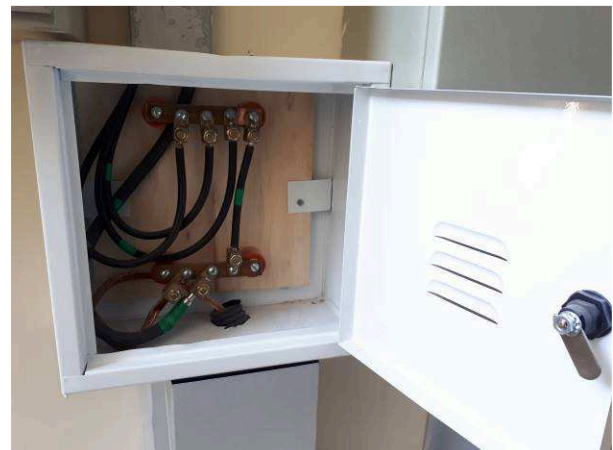
Figura 52E - Barramento de equipotencialização

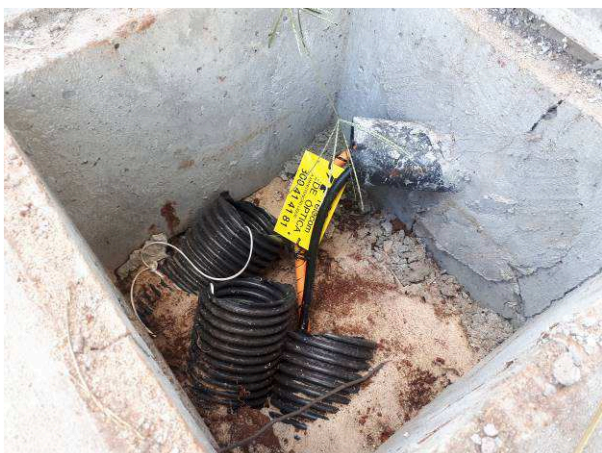
Figura 53E - entrada de telecomunicações

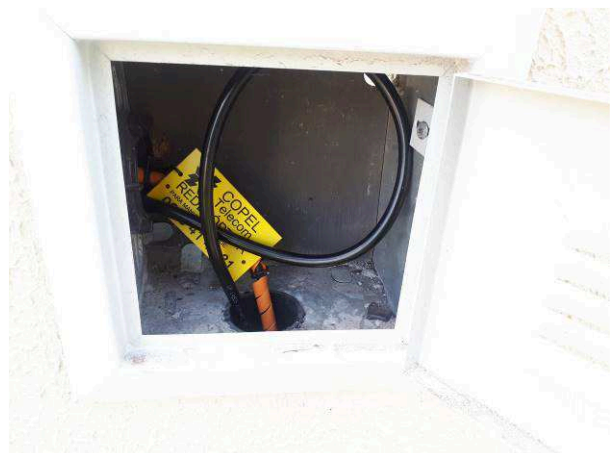
Figura 54E - entrada de telecomunicações

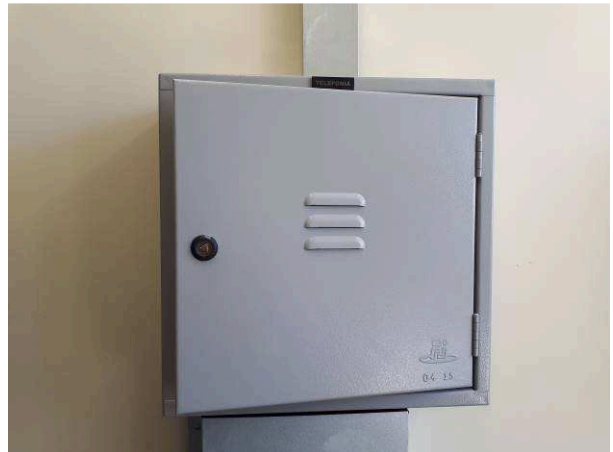
Figura 58E - DG de telefonia

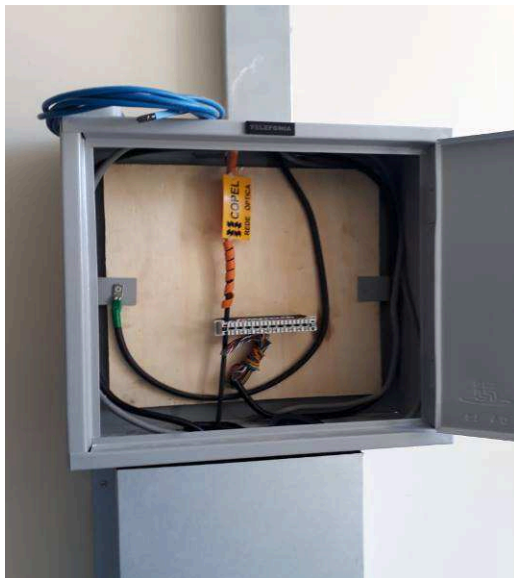
Figura 59E - DG de telefonia

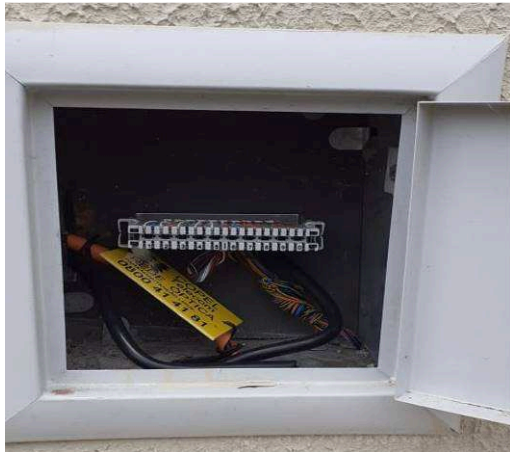
Figura 61E - bloco Bargoa entrada telefonia

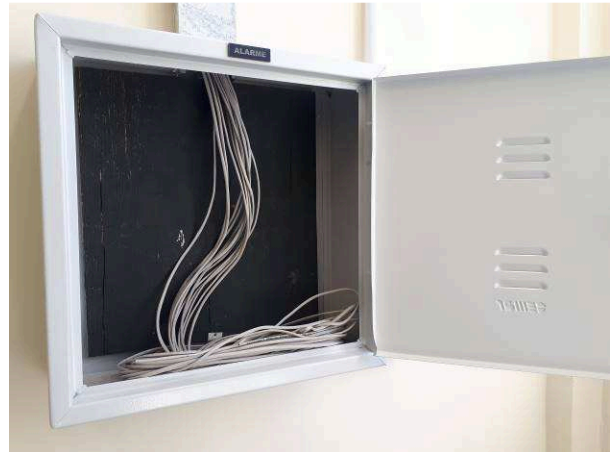
Figura 62E - cabeamento alarme

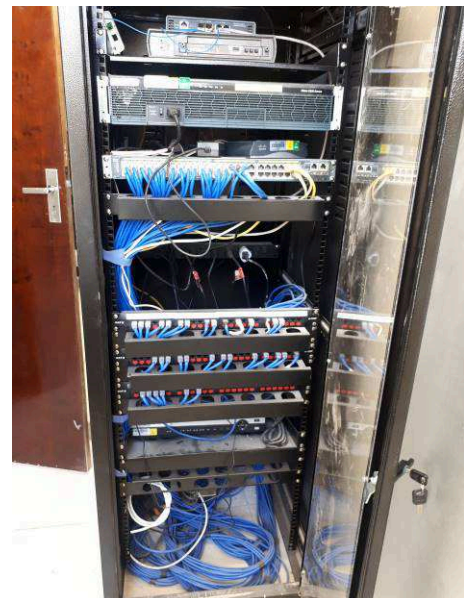
Figura 66E - rack sala técnica

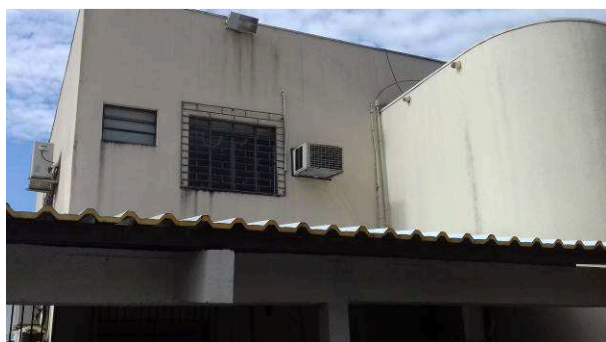
Figura 43C: Local onde havia vão e aparelho janeleiro, ao lado da janela da sala dos assistentes

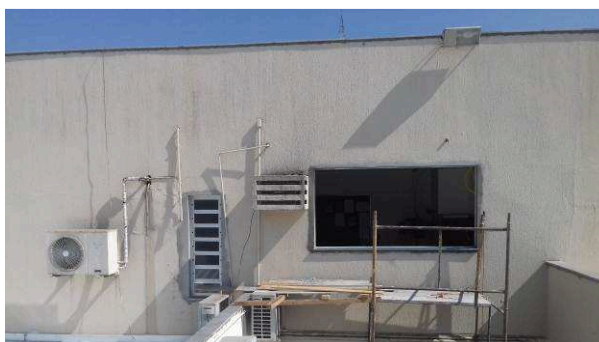
Figura 44C: Local onde havia vão e aparelho janeleiro, ao lado da janela da sala da OAB

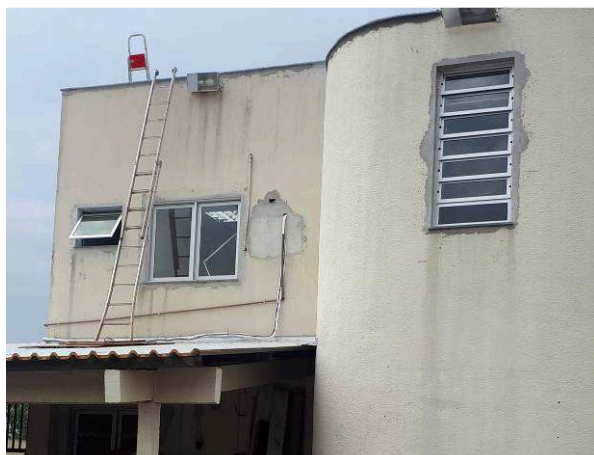
Figura 45C: Local já com o vão de aparelho janelheiro fechado com alvenaria (ver figura 43C)

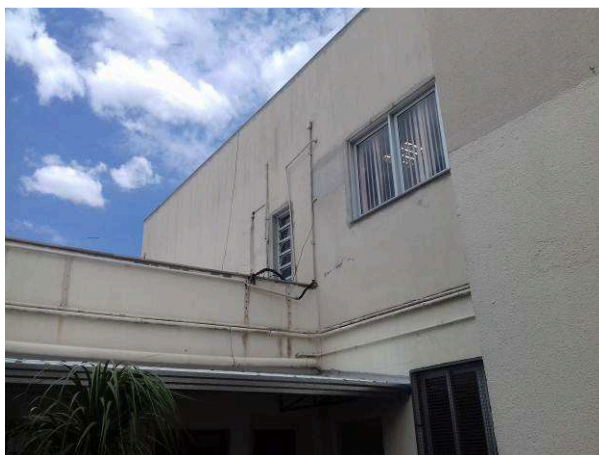
Figura 46C: Local já com o vão de aparelho janelheiro fechado com alvenaria (ver figura 44C)

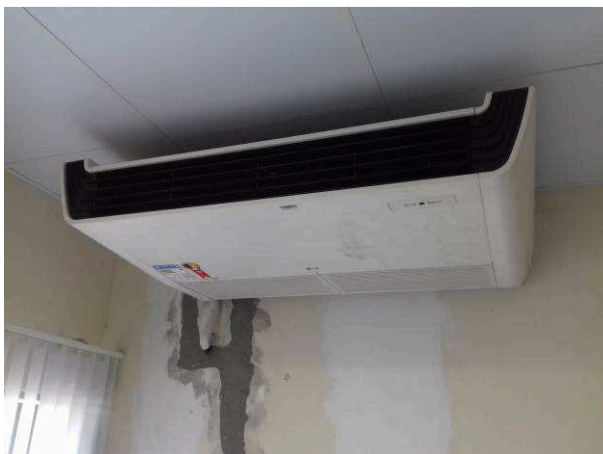
Figura 47C: Aparelho de ar condicionado transferido de local, no hall público

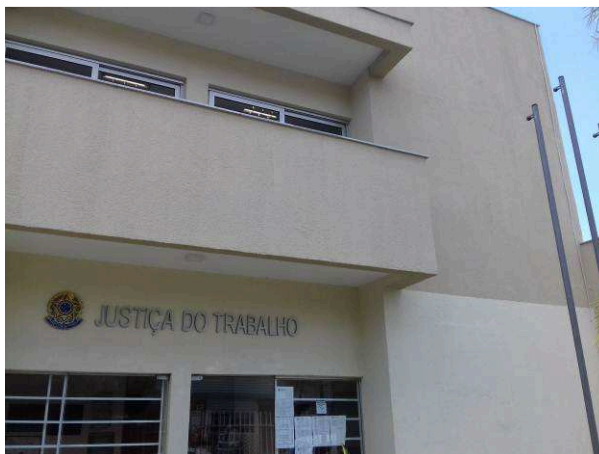
Figura 48C: Aplicação de textura na fachada frontal

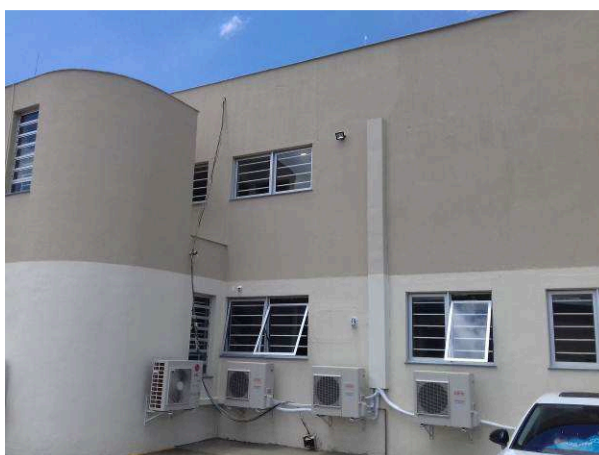
Figura 50C: Aplicação de textura na fachada lateral esquerda

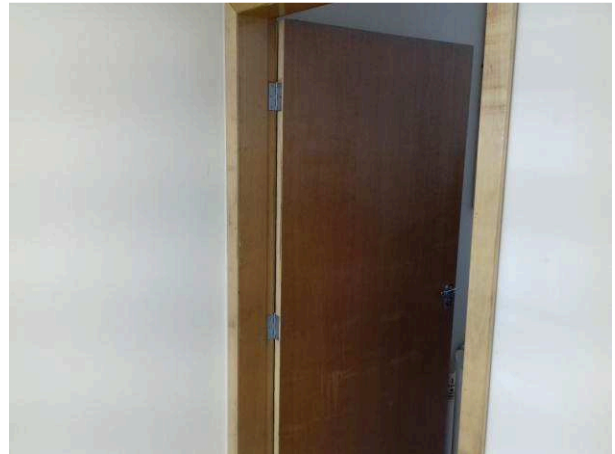
Figura 52C: Aplicação de verniz em portas de madeira

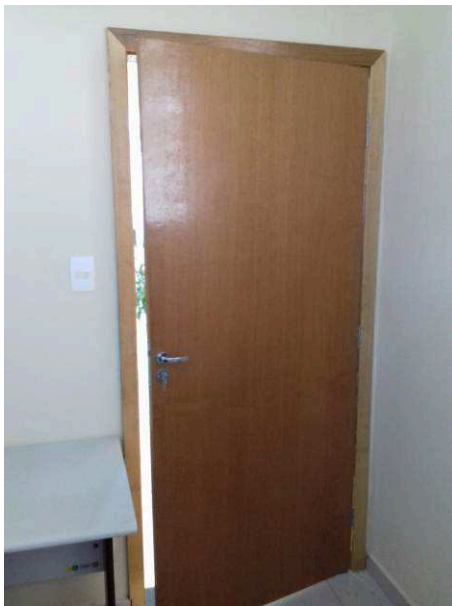
Figura 53C: Aplicação de verniz em portas de madeira
