## **RELATÓRIO FOTOGRÁFICO – 24ª MEDIÇÃO**

**OBRA: EXECUÇÃO DE OBRA DE CONSTRUÇÃO DO IMÓVEL PARA O FÓRUM TRABALHISTA DE TOLEDO.**

**CONTRATADA: P.R.P. EMPREENDIMENTOS E CONSTRUÇÃO CIVIL LTDA - ME.**

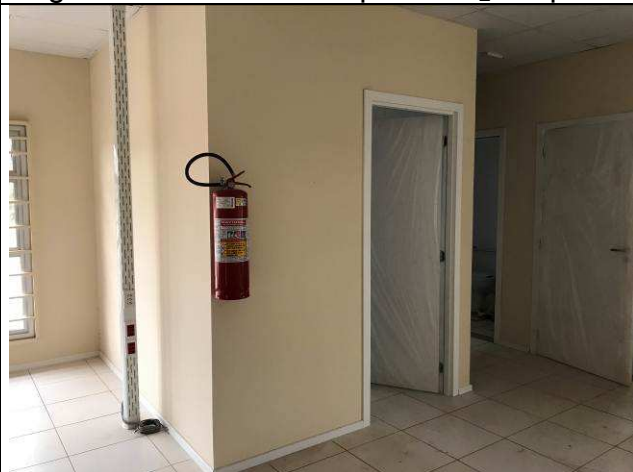
Figura 63C: Extintor de água - distribuição.

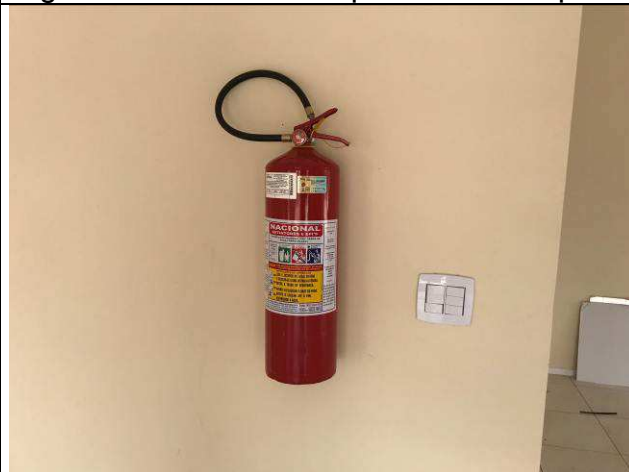
Figura 64C: Extintor de água - distribuição.

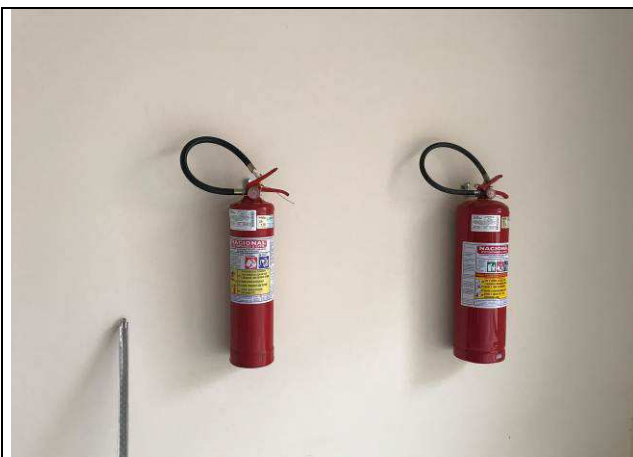
Figura 65C: Extintor de água e pó - hall público.

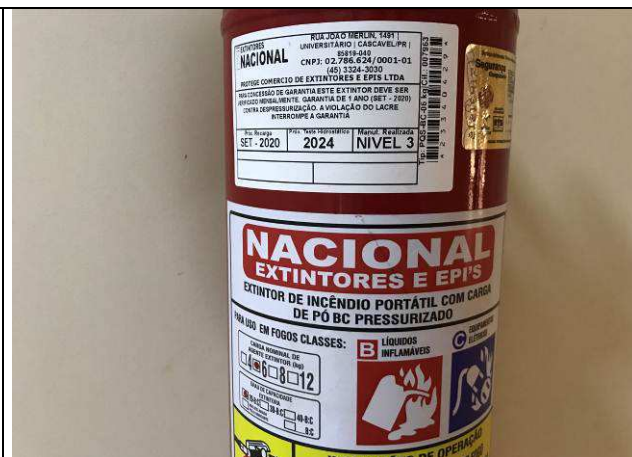
Figura 66C: Extintor de pó - modelo.

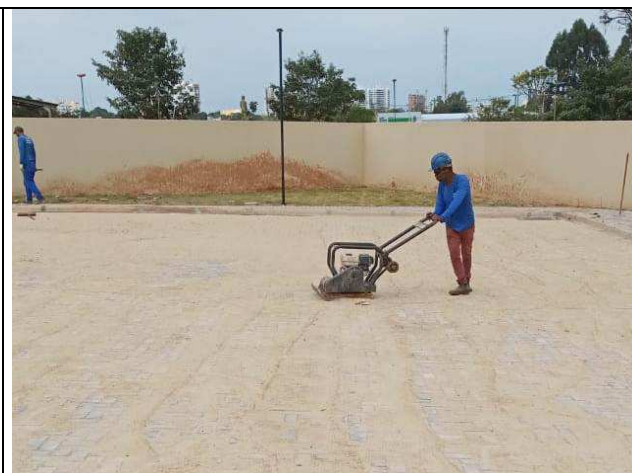
Figura 70C: Pavimentação intertravada - estacionamento frontal.

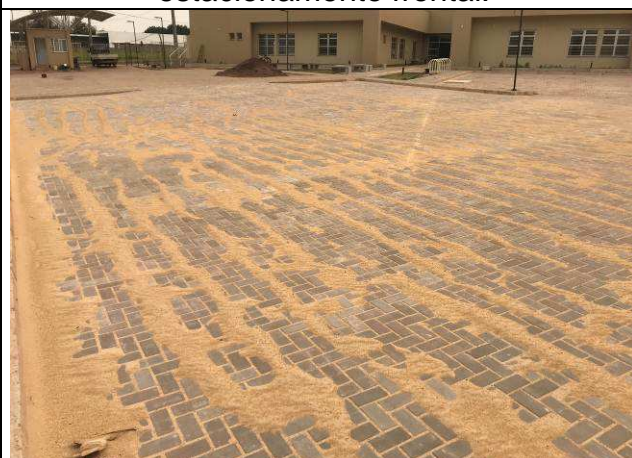
Figura 74C: Pavimentação intertravada - estacionamento frontal.

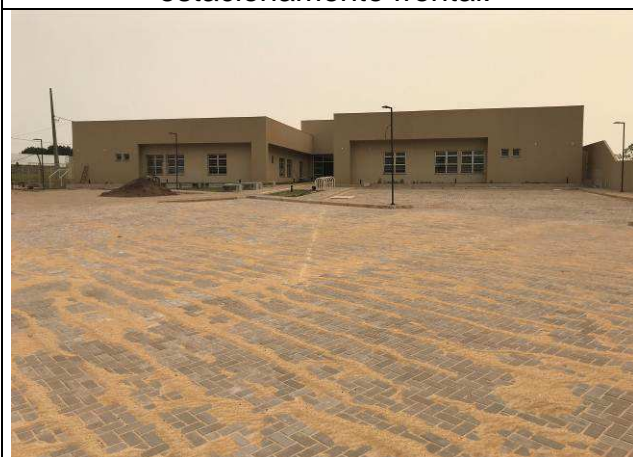
Figura 75C: Pavimentação intertravada - estacionamento frontal.

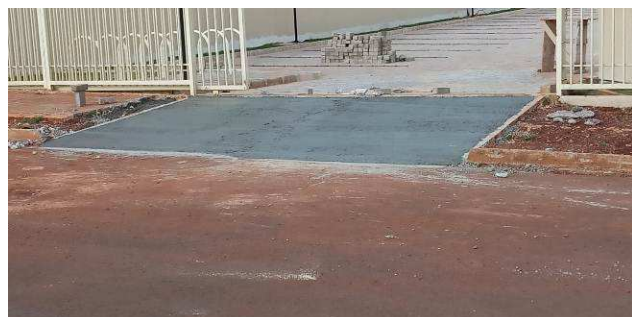
Figura 85C: Entrada de veículos - estacionamento dos fundos.

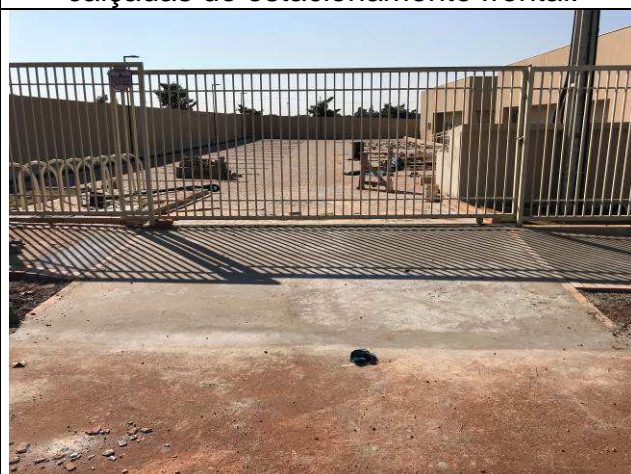
Figura 86C: Entrada de veículos - estacionamento dos fundos.

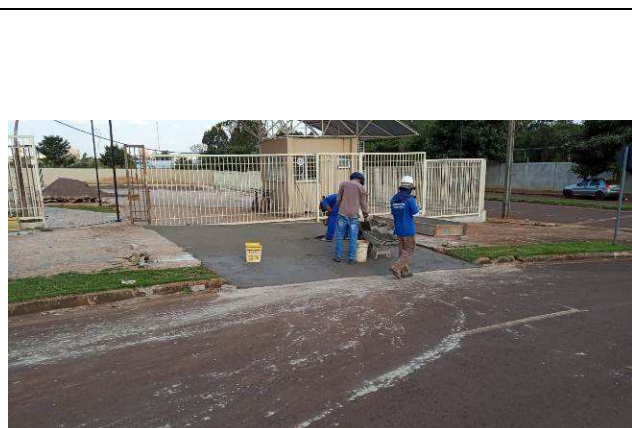
Figura 87C: Entrada de veículos - estacionamento da frente.

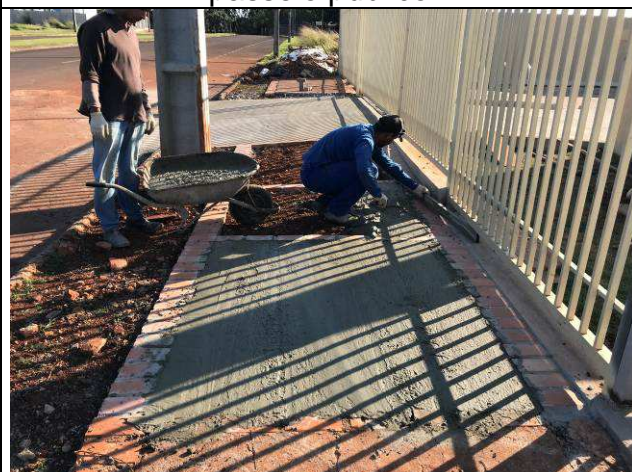
Figura 92C: Refazimento da calçada do passeio público.

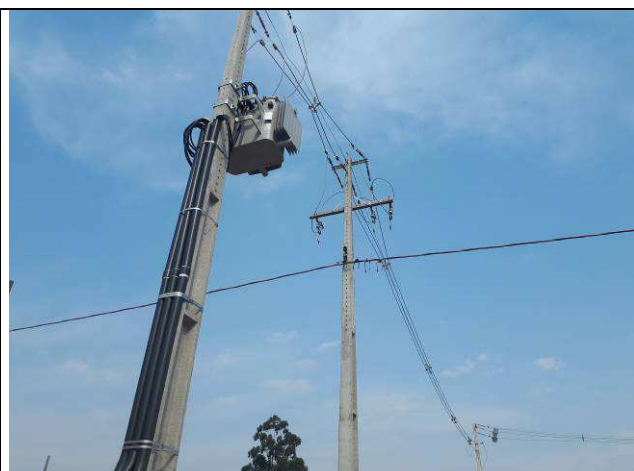
Figura 02E: entrada de serviço de energia elétrica

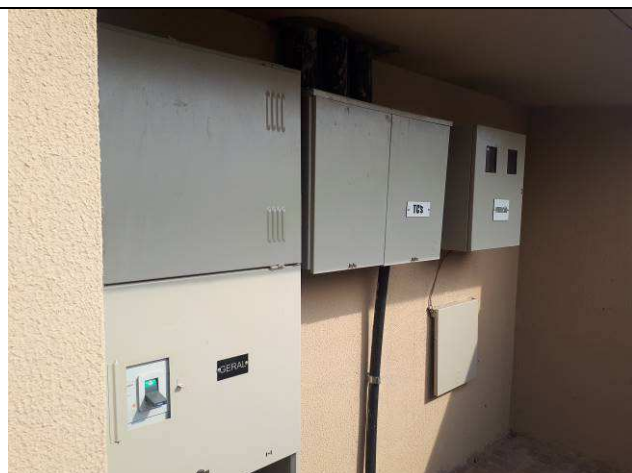
Figura 03E: entrada de serviço de energia elétrica

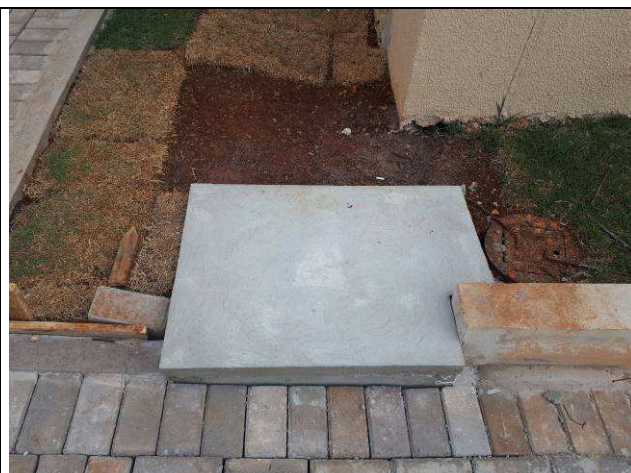
Figura 04E: infraestrutura externa - caixa de passagem

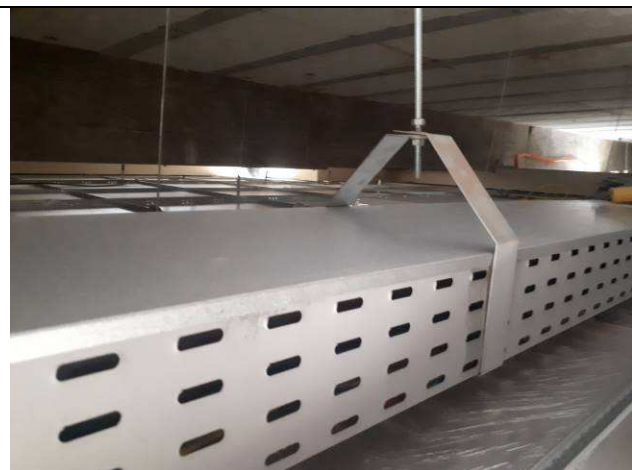
Figura 05E: infraestrutura interna - eletrocalhas tampadas

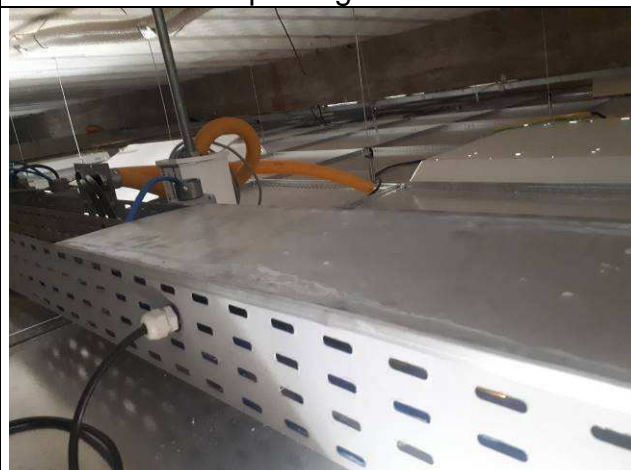
Figura 06E: infraestrutura interna - eletrocalhas tampadas

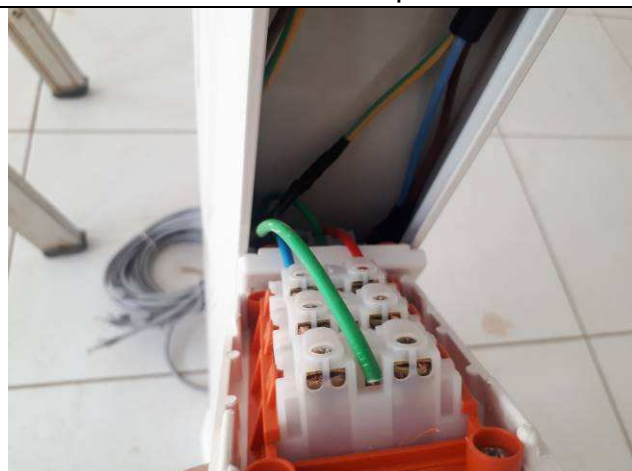
Figura 07E: cabeamento elétrico - colunas técnicas e totens

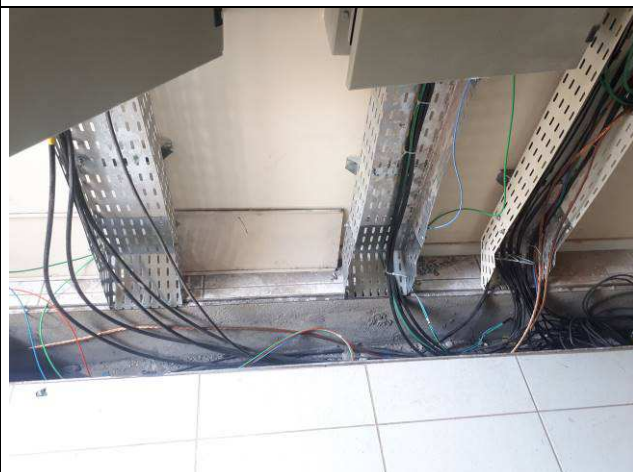
Figura 12E: cabearno elétrico - alimentadores sala técnica

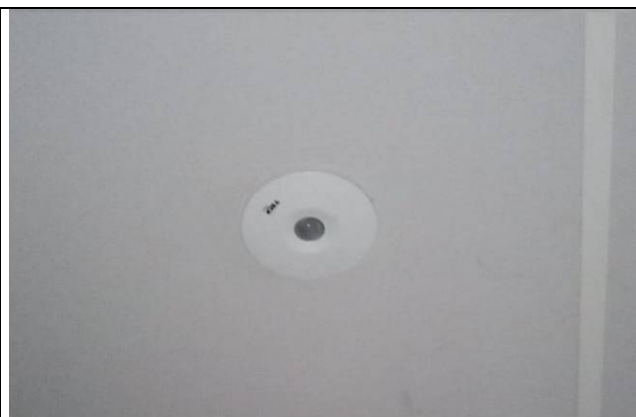
Figura 21E: iluminação interna - sensores de presença

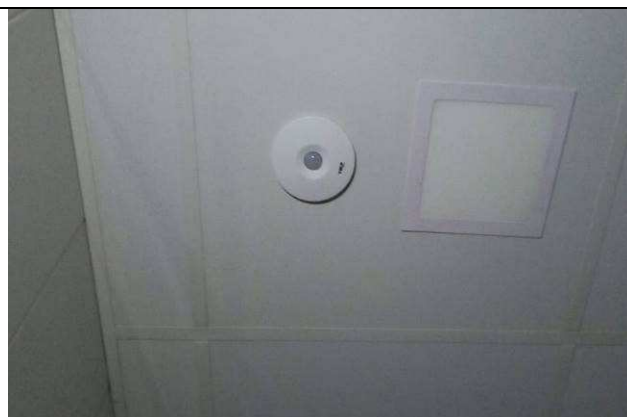
Figura 22E: iluminação interna - sensores de presença

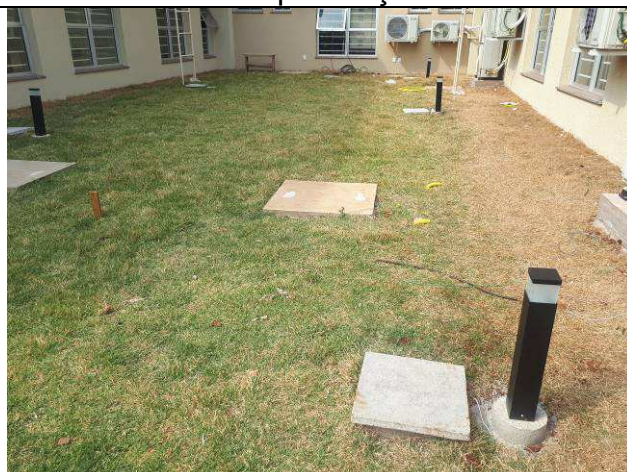
Figura 24E: iluminação externa - postes balizadores

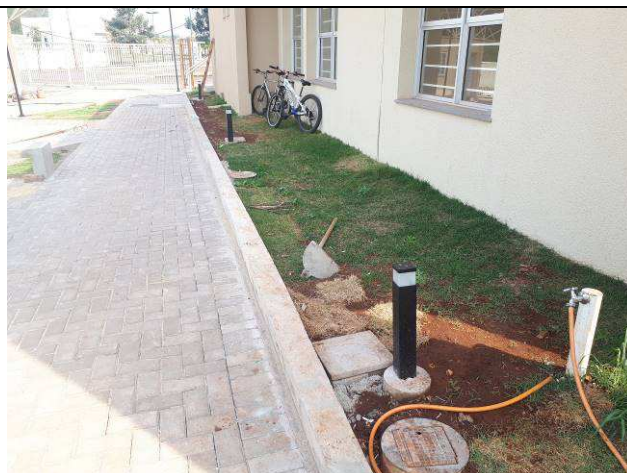
Figura 26E: iluminação externa - postes balizadores

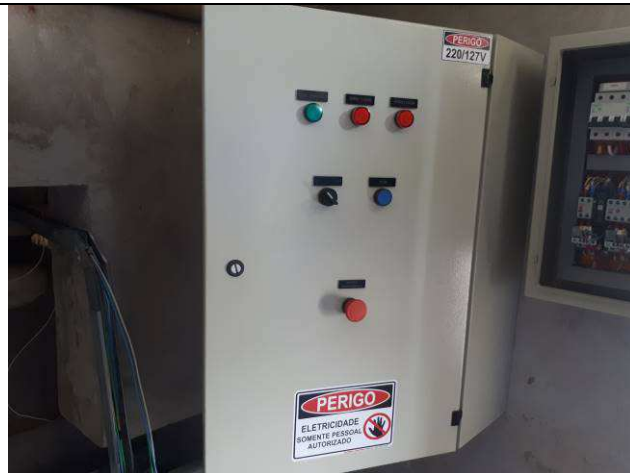
Figura 27E: quadro elétrico QD-INC

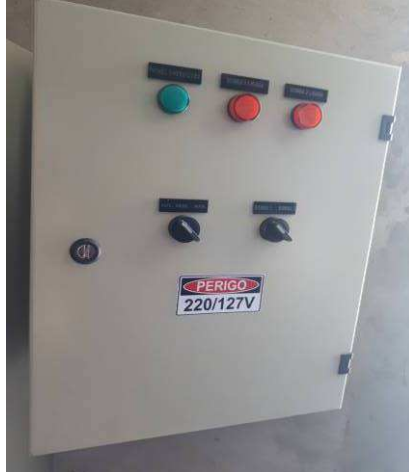
Figura 29E: quadro elétrico QD-Bombas

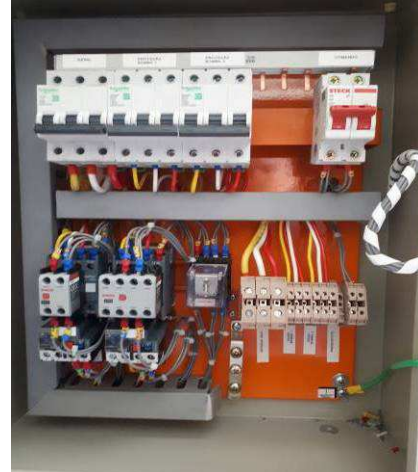
Figura 30E: quadro elétrico QD-Bombas

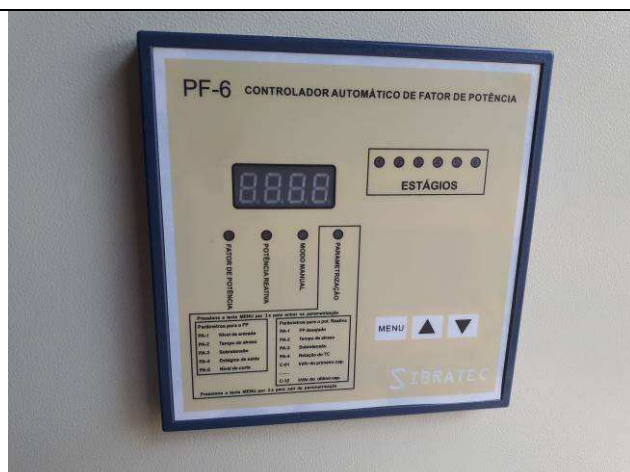
Figura 31E: quadro elétrico Banco de Capacitores

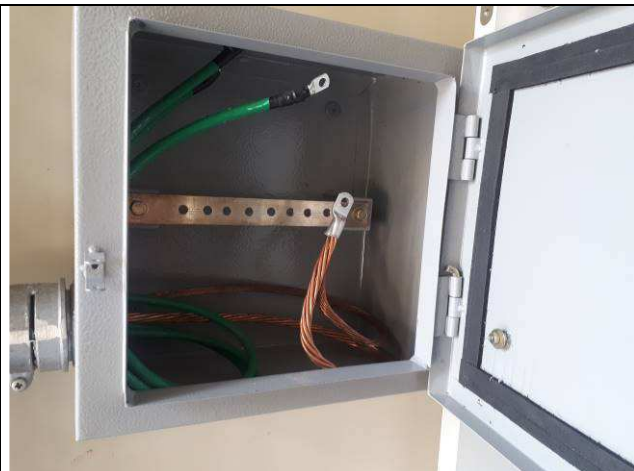
Figura 34E: Quadro de Equipotencialização BEP

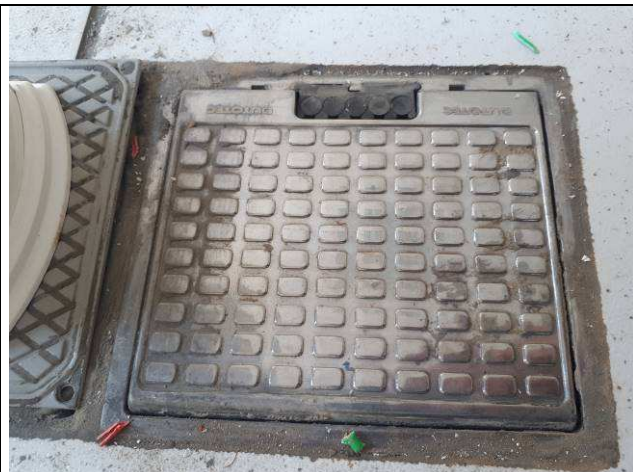
Figura 37E: caixas de piso Dutotec - salas de audiências

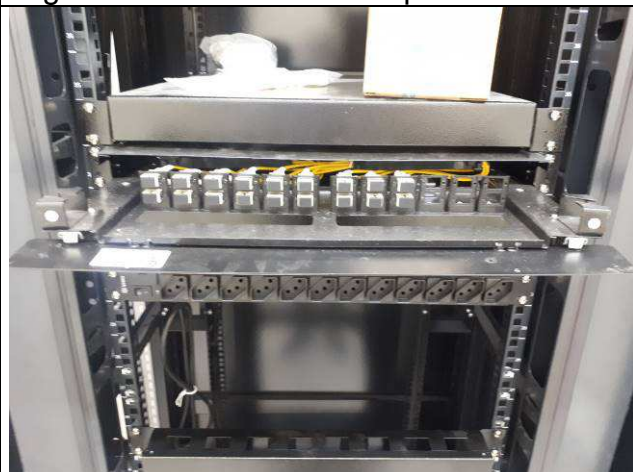
Figura 46E: rack 01 (principal)
