RELATÓRIO FOTOGRÁFICO - 15ª MEDIÇÃO

OBRA: CONSTRUÇÃO DA VT DE PORECATU

CONTRATADA: PLAMEM PLANEJAMENTO E CONSTRUÇÕES EIRELI - EPP

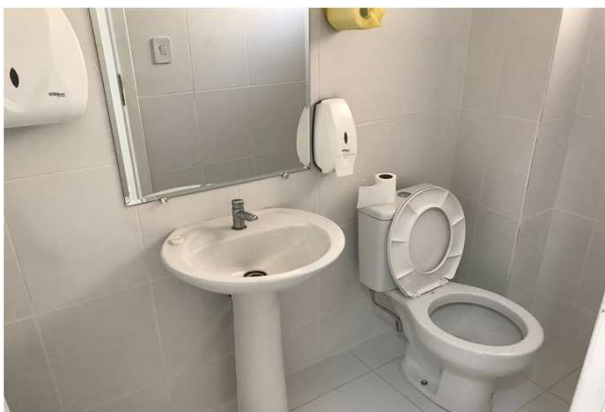
Figura 11C: Sanitário com conjunto instalado - secretaria

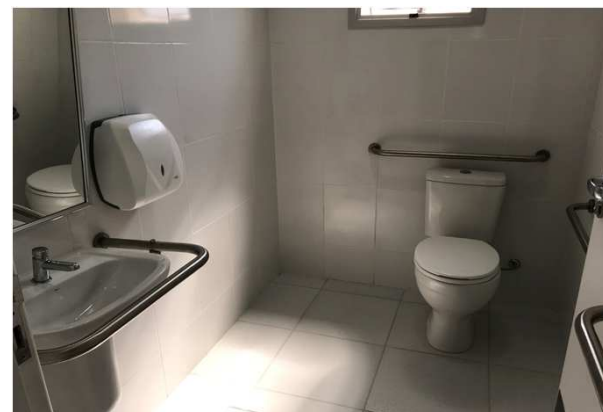
Figura 12C: Sanitário com conjunto instalado - BWC PNE secretaria

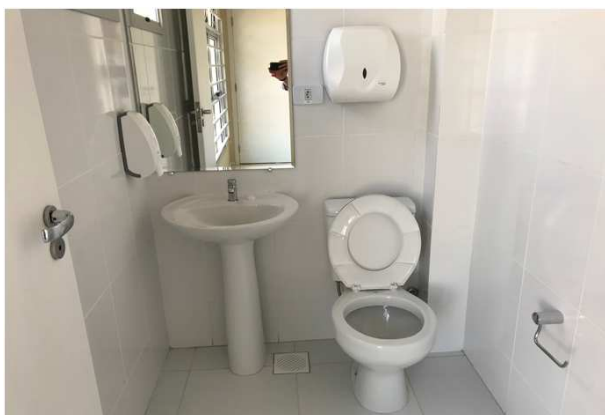
Figura 13C: Sanitário com conjunto instalado - BWC público

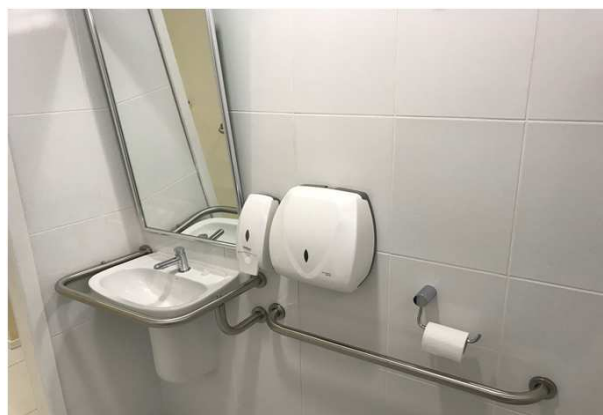
Figura 14C: Sanitário com conjunto instalado - BWC PNE público

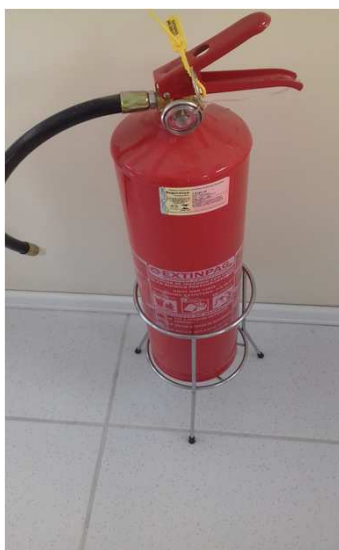
Figura 16C: Detalhe de extintor do arquivo

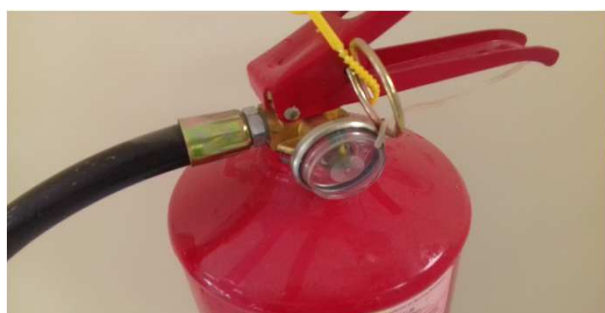
Figura 18C: Detalhe da carga e lacre - extintor da secretaria

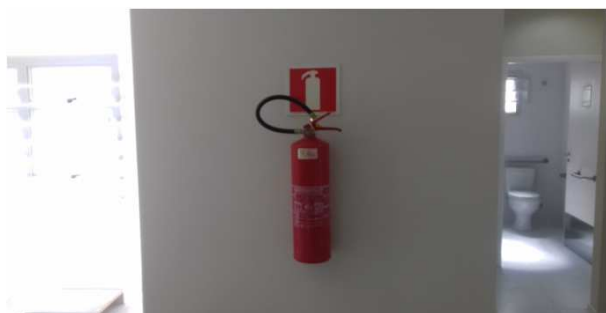
Figura 20C: Extintor ABC instalado na secretaria

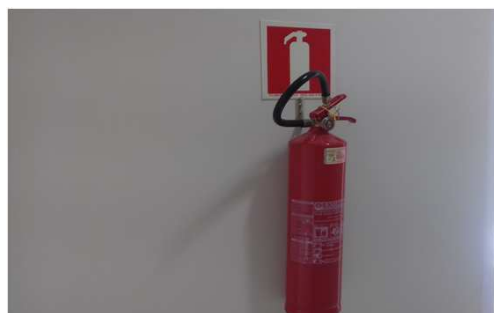
Figura 21C: Extintor ABC instalado no hall público

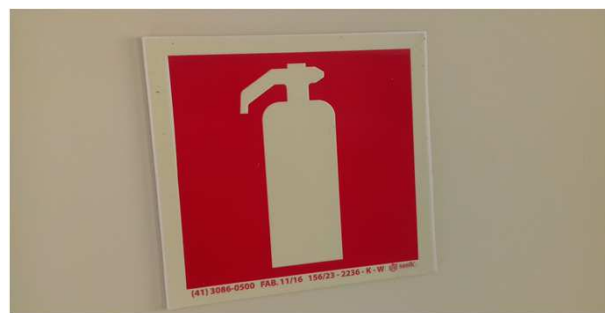
Figura 23C: Placa de sinalização de extintor

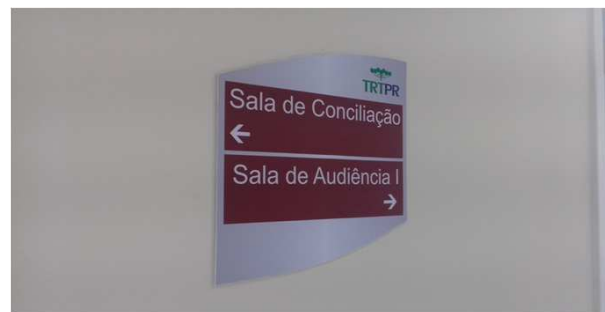
Figura 25C: Placa instalada no hall público

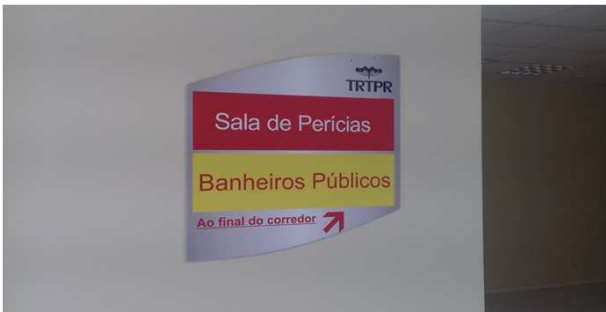
Figura 26C: Placa instalada no hall público

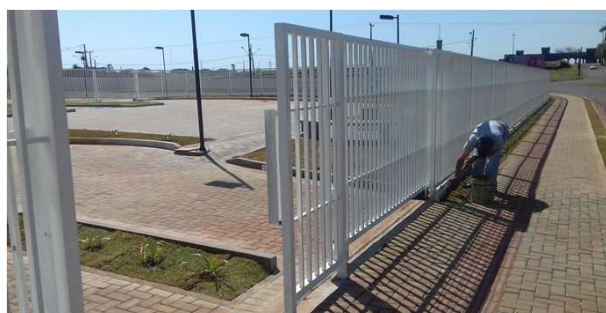
Figura 32C: Portão de acesso de veículos ao interior da vara

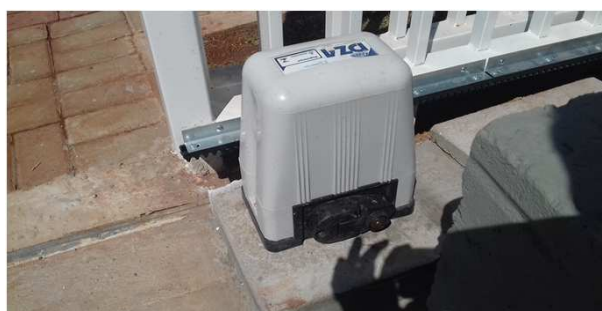
Figura 35C: Motor e sistema de automação do portão de pedestres

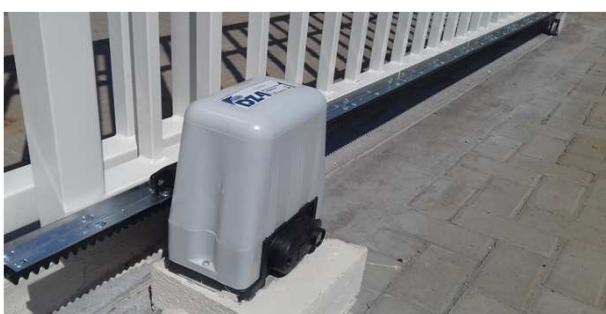
Figura 36C: Motor e sistema de automação do portão de veículos

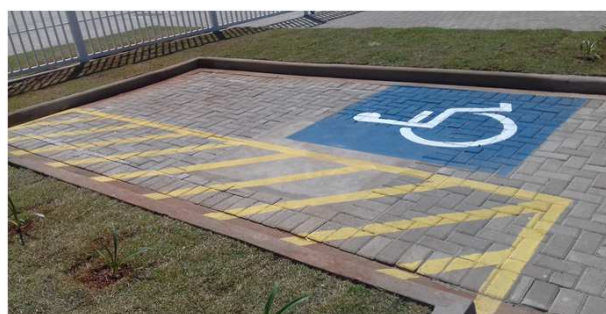
Figura 38C: Demarcação de vaga PNE - Estacionamento público

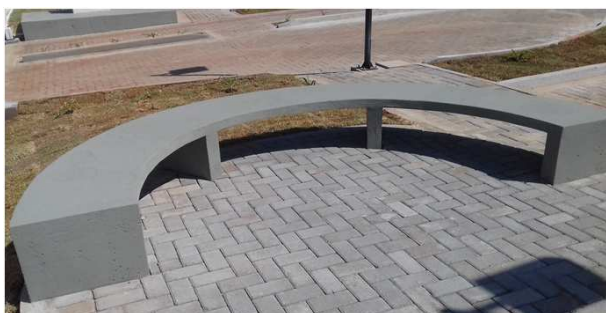
Figura 40C: Pintura em bancos de concreto

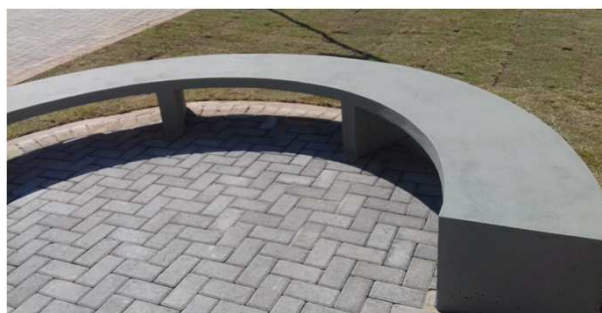
Figura 41C: Pintura em bancos de concreto

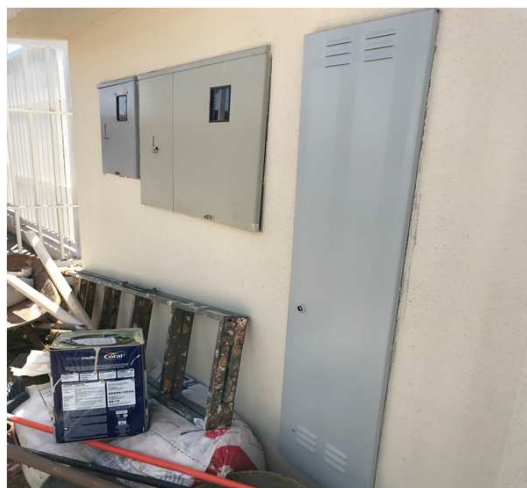
Figura 01E: Entrada de energia

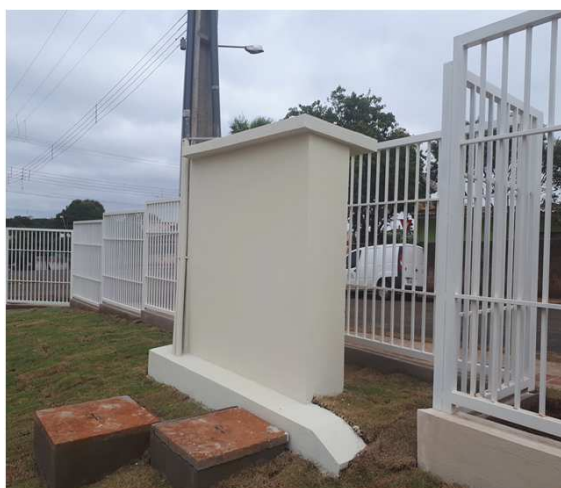
Figura 02E: Entrada de energia

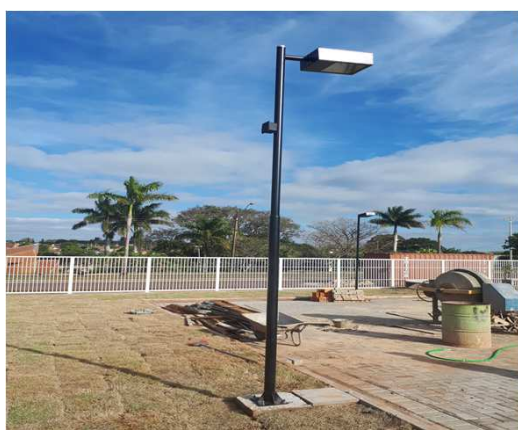
Figura 03E: Caixas para CFTV externas - postes

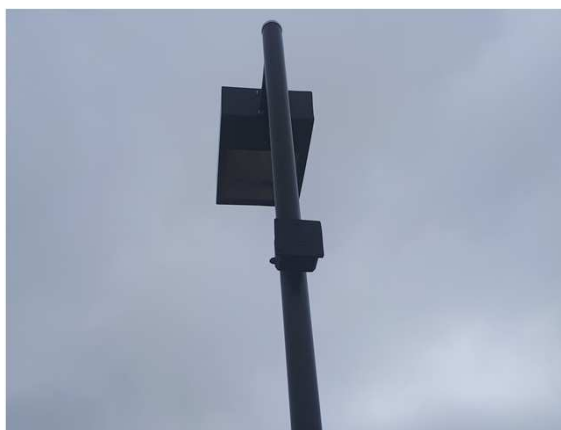
Figura 04E: Caixas para CFTV externas - postes

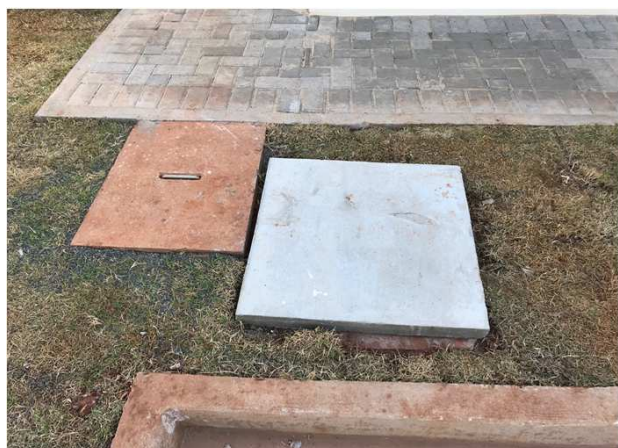
Figura 07E: Infraestrutura externa - cx 50x50

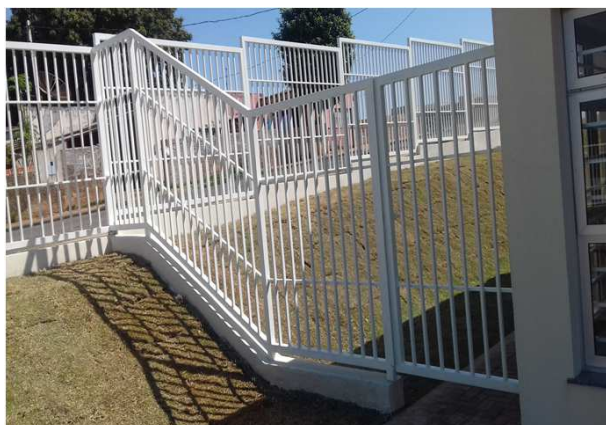
Figura 42C: Gradil, baldrame e portão - lateral esquerda

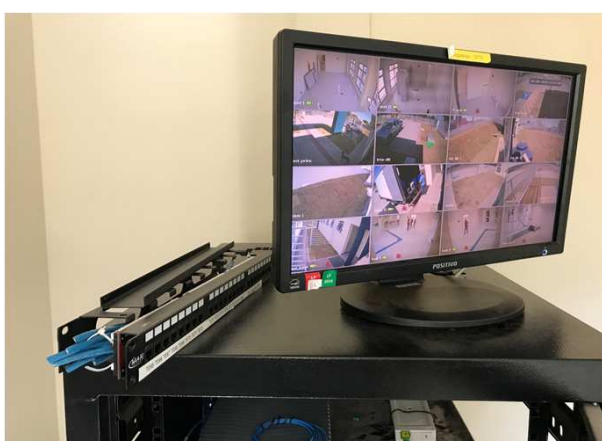
Figura 49C: Sistema de CFTV em funcionamento

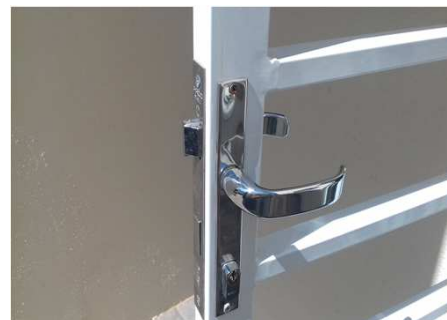
Figura 52C: Detalhe de maçaneta e trinco - grade da porta dos fundos da secretaria

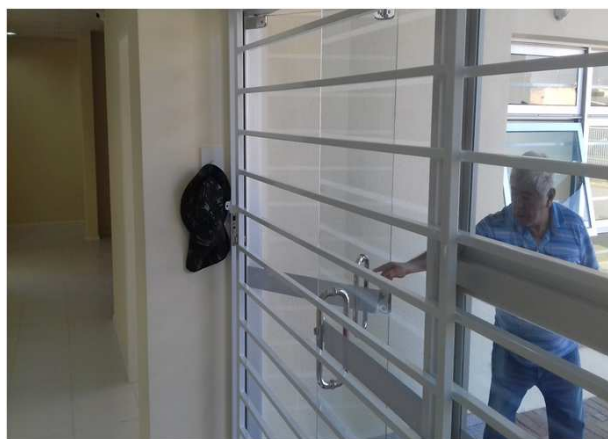
Figura 54C: Detalhe do gradil da porta da frente da VT

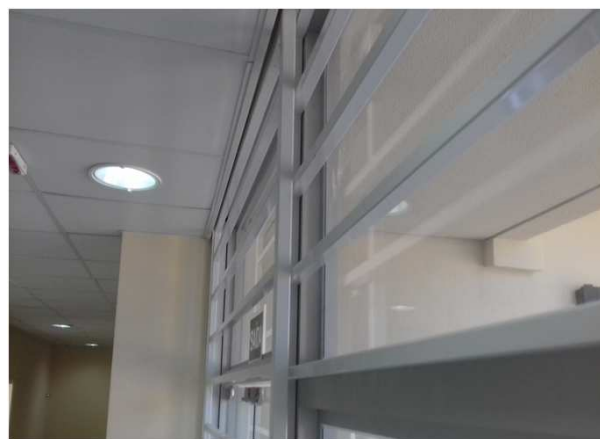
Figura 55C: Detalhe do gradil da porta da frente da VT

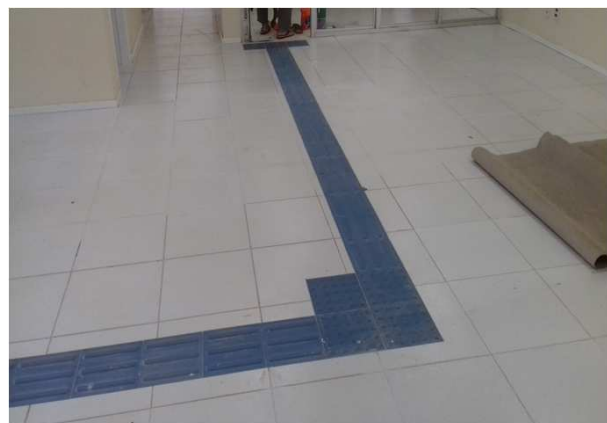
Figura 59C: Piso tátil, alcançando a porta de entrada do balcão de atendimento
