RELATÓRIO FOTOGRÁFICO – 2ª MEDIÇÃO

OBRA: SUBSTITUIÇÃO DA COBERTURA, SUBSTITUIÇÃO DAS ESQUADRIAS, REPAROS EM REVESTIMENTOS EXTERNOS, DRENAGEM E NIVELAMENTO DO PISO DO SUBSOLO, PINTURAS INTERNA E EXTERNA, ADEQUAÇÕES DE ACESSIBILIDADE, ADEQUAÇÕES DE SUSTENTABILIDADE E SERVIÇOS COMPLEMENTARES NO FÓRUM TRABALHISTA DE CORNÉLIO PROCÓPIO.

CONTRATADA: RICARDI CONSTRUÇÕES E EMPREENDIMENTOS LTDA.

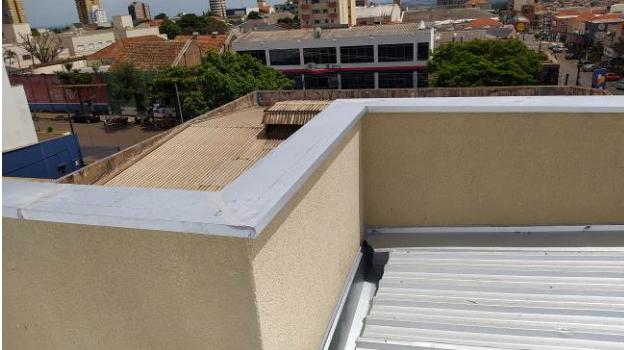
Figura 03C: Instalação de rufos sobre platibanda e no encontro entre telha e platibanda

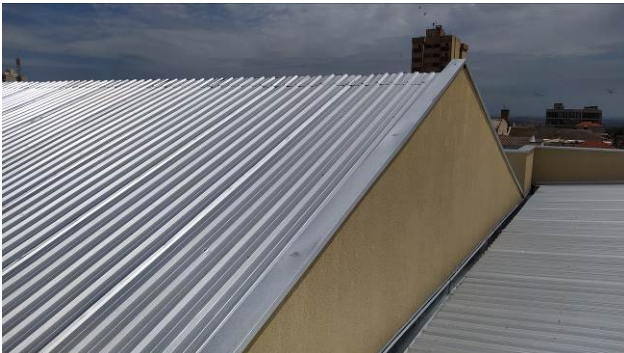
Figura 05C: Instalação de rufos sobre platibanda

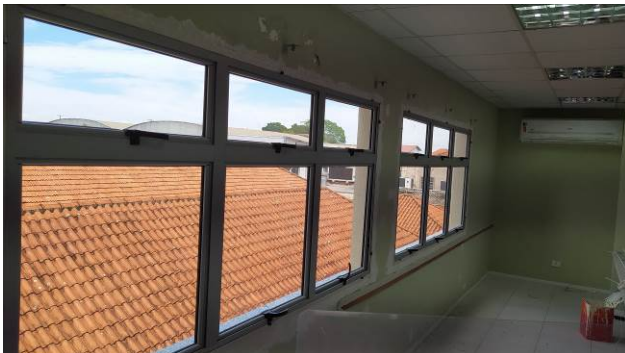
Figura 17C: Esquadrias instaladas no segundo andar (sala de audiência 1)

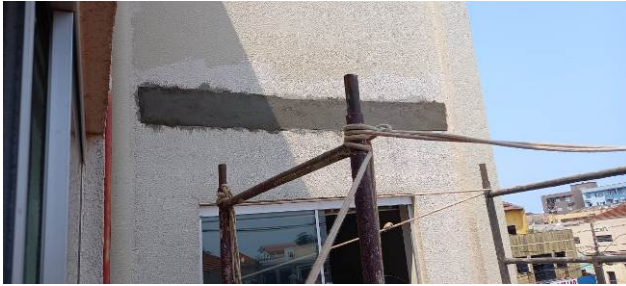
Figura 27C: Revestimento recuperado, após aplicação de reboco sobre tela de aço

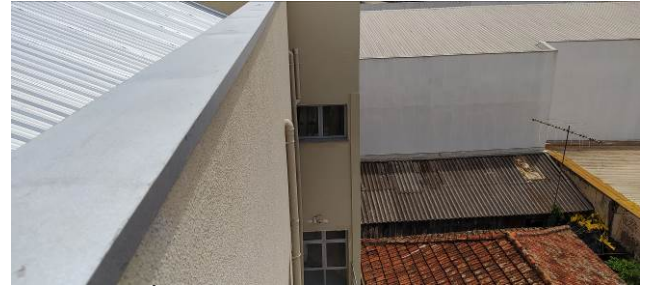
Figura 28C: Áreas recuperadas, após aplicação de pintura texturizada

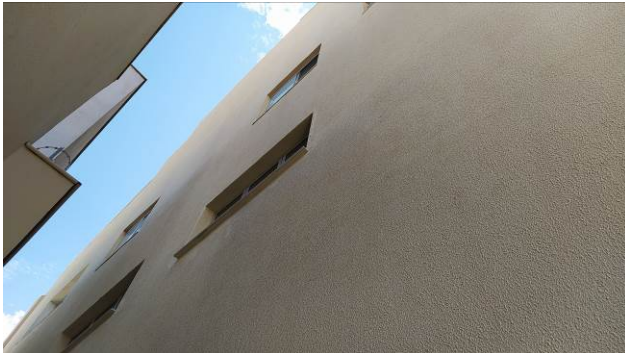
Figura 39C: Fachada posterior, com pintura finalizada

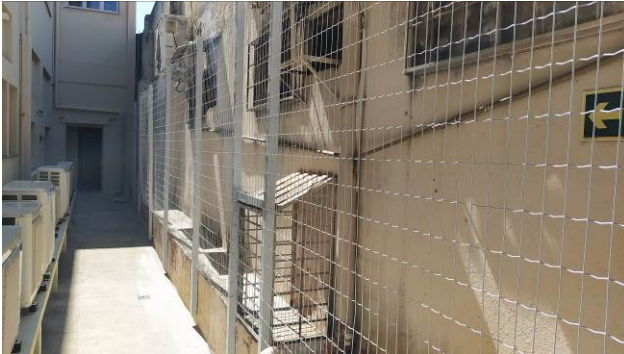
Figura 45C: Pintura do gradil localizado no corredor lateral esquerdo do pavimento térreo

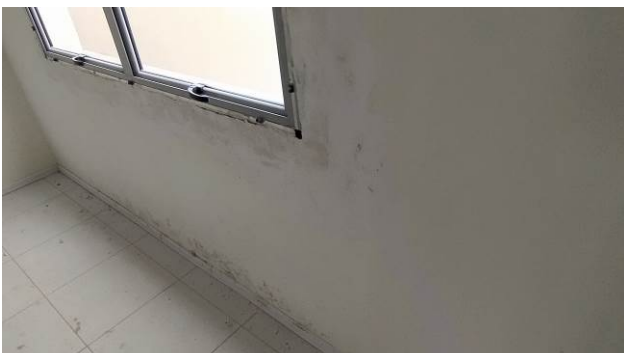
Figura 49C: Preparo de parede com aplicação de massa PVA e lixamento, no primeiro pavimento – sala dos assistentes

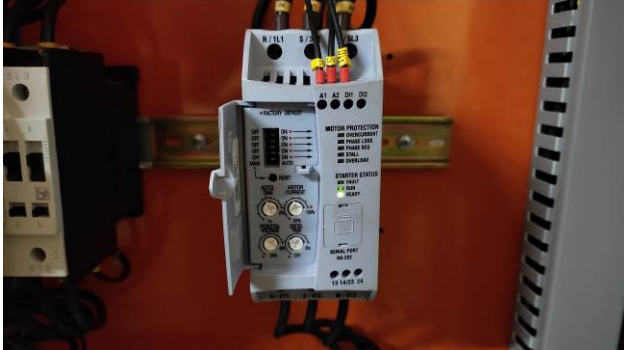
Figura 21E: Softstarter Quadro Hidrantes
