RELATÓRIO FOTOGRÁFICO – 2ª MEDIÇÃO

OBRA: ADEQUAÇÕES AO PPCI – PLANO DE PREVENÇÃO E PROTEÇÃO CONTRA INCÊNDIOS, ADEQUAÇÕES DE SEGURANÇA, SUSTENTABILIDADE E SERVIÇOS COMPLEMENTARES NO FÓRUM TRABALHISTA DE CASCAVEL.

CONTRATADA: CASTANHEIRA & MARTINS LTDA.

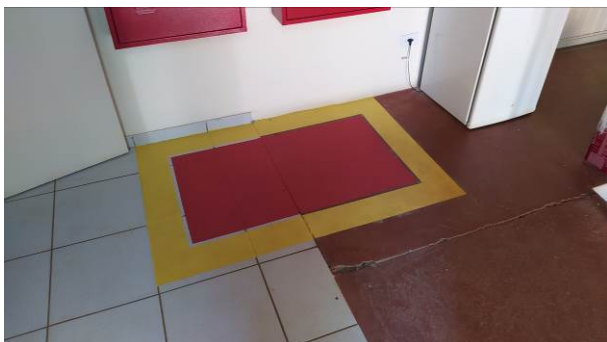
Figura 01C: Sinalização de solo, tipo E17, executada na doca de carga da setorial, junto ao par de hidrantes

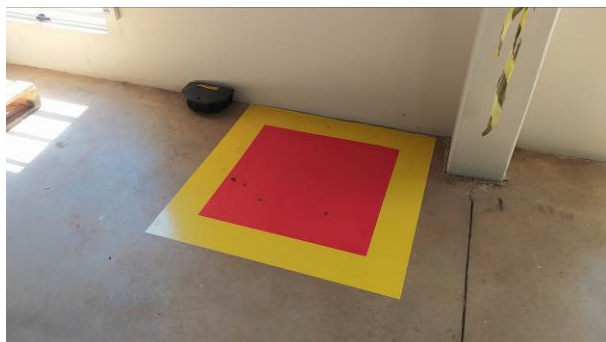
Figura 02C: Sinalização de solo, tipo E17, executada no almoxarifado da setorial, junto a extintor de incêndio

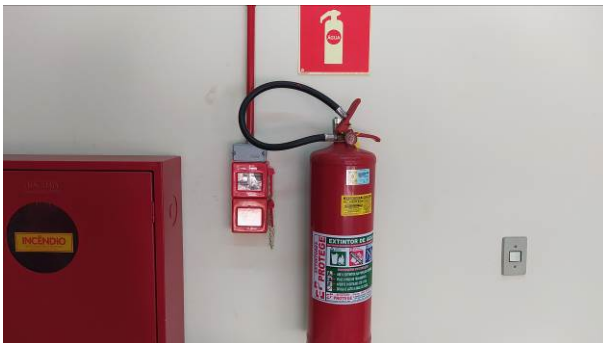
Figura 05C: Placa E5, instalada junto a extintor de água, na setorial

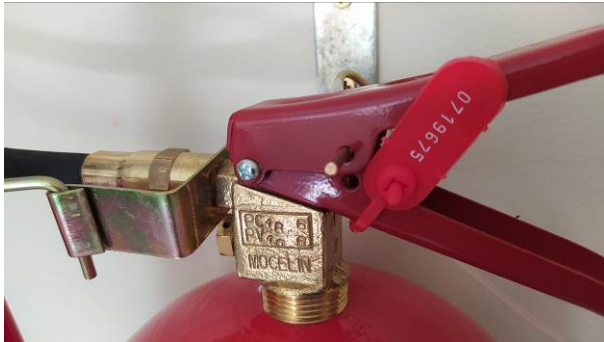
Figura 11C: Detalhe da verificação do lacre de um extintor

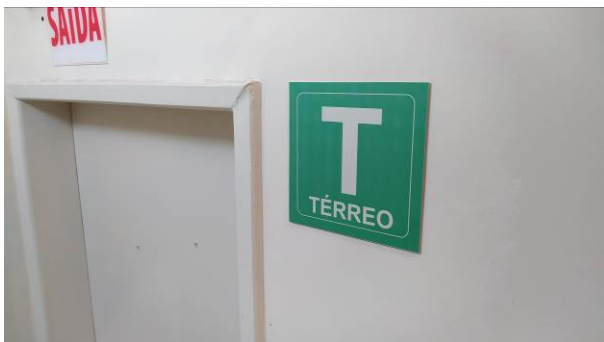
Figura 13C: Placa S17, instalada no final da escada de acesso ao arquivo da 1ª vara

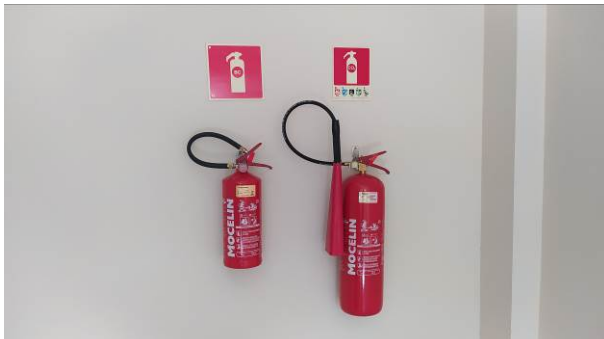
Figura 15C: Placas E5, instaladas junto a extintores (PQS de 4kg e CO2 de 6kg) localizados na sala do no-break

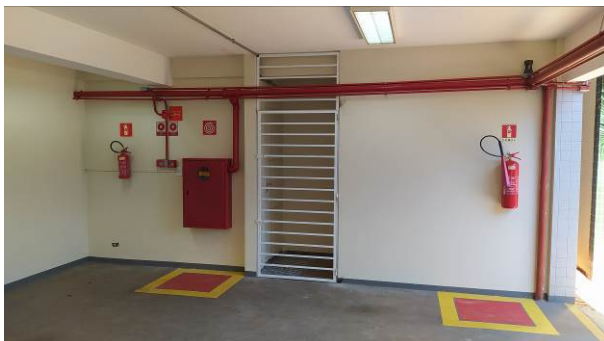
Figura 17C: Placas E1, E2, E3, E5 e E7, instaladas junto a hidrante e extintores no estacionamento da 2ª vara

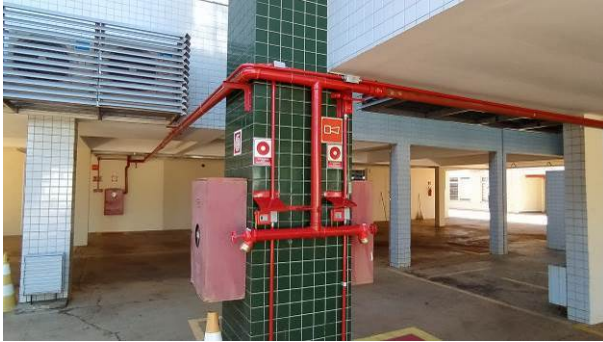
Figura 19C: Placas E1, E2 e E3, instaladas em hidrante, no estacionamento da 4ª vara

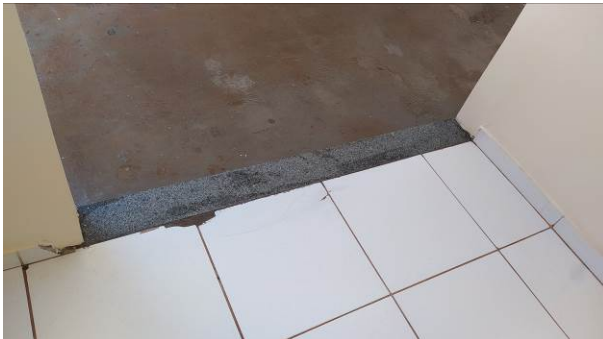
Figura 23C: Instalação de soleiras no hall do auditório

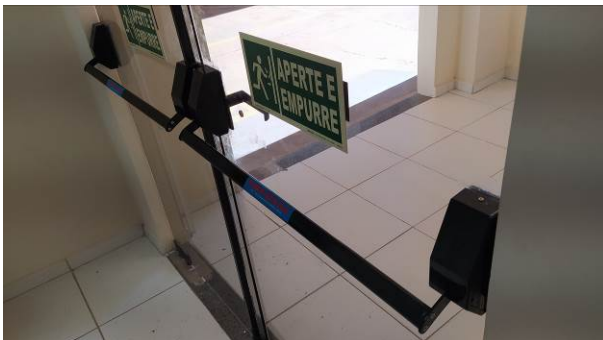
Figura 25C: Instalação de porta de VT e barra antipânico no hall do auditório

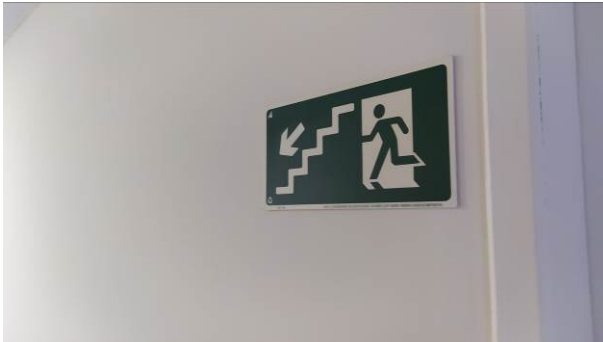
Figura 27C: Placa S9, instalada na escada da 2ª vara

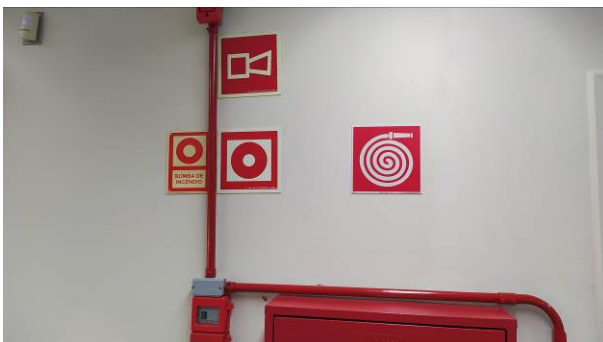
Figura 29C: Placas E1, E2, E3 e E7, instaladas junto a hidrante da 3ª vara

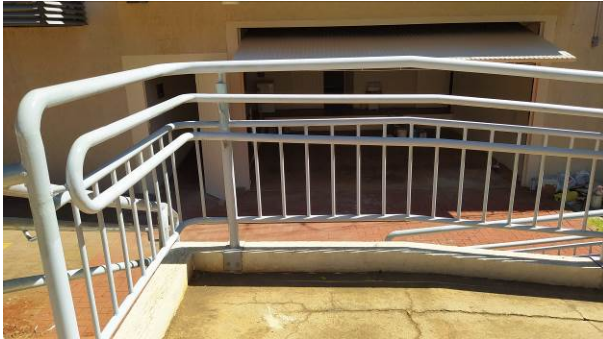
Figura 35C: Adaptação da altura dos guarda-corpos e pintura da rampa de acesso PNE à setorial

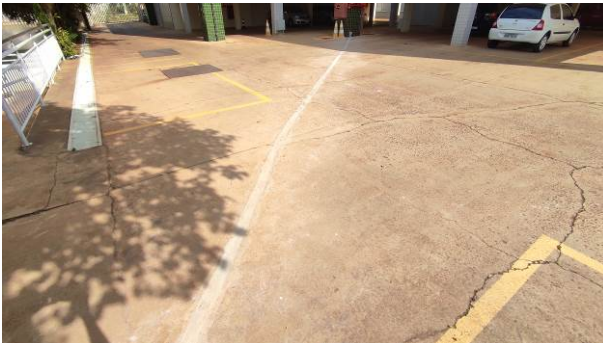
Figura 09E: infra subterrânea para SDAI e acionamento bombas

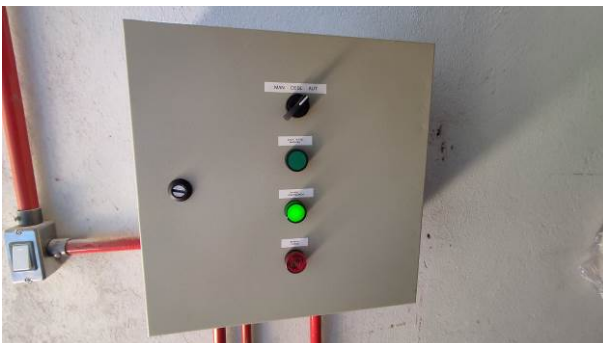
Figura 17E: Quadro de comandos da bomba de incêndios

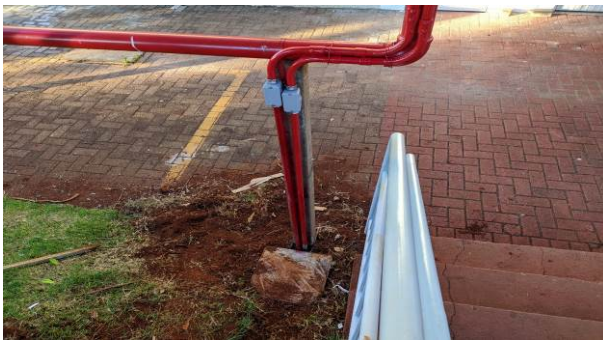
Figura 21E: infraestrutura subterrânea - Setorial

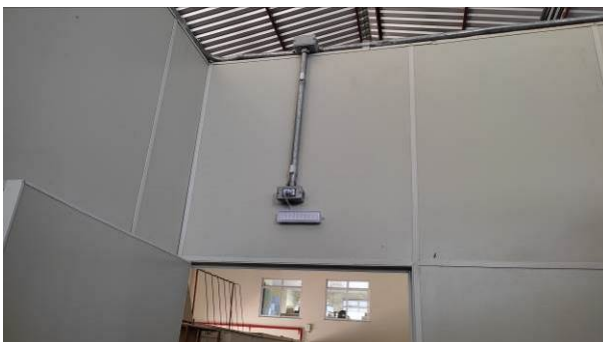
Figura 25E: blocos de emergência

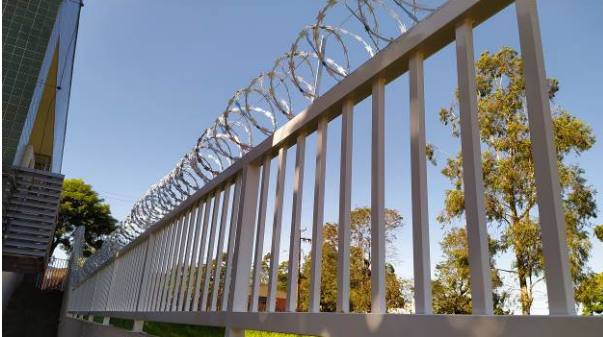
Figura 37C: Execução do gradil metálico sobre o muro lateral esquerdo e instalação de concertina dupla – parte frontal

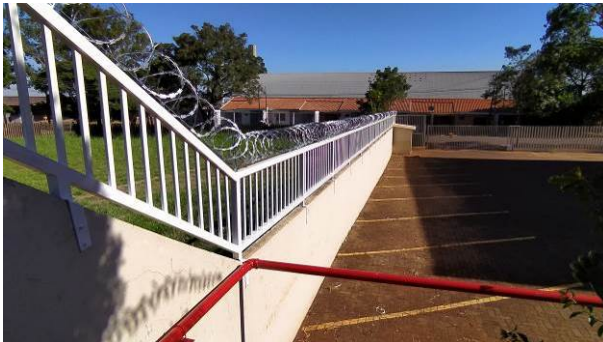
Figura 39C: Execução do gradil metálico sobre o muro lateral esquerdo e instalação de concertina dupla – parte dos fundos

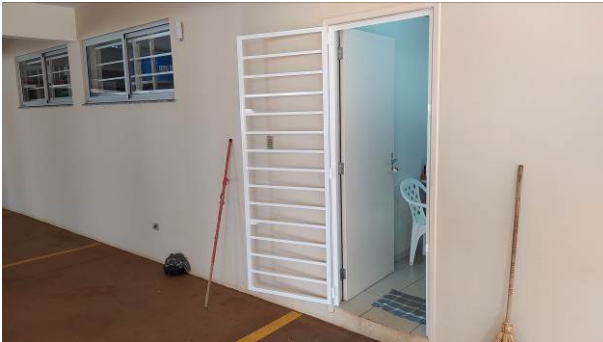
Figura 51C: Portão em gradil metálico, instalado na porta de acesso à copa dos terceirizados

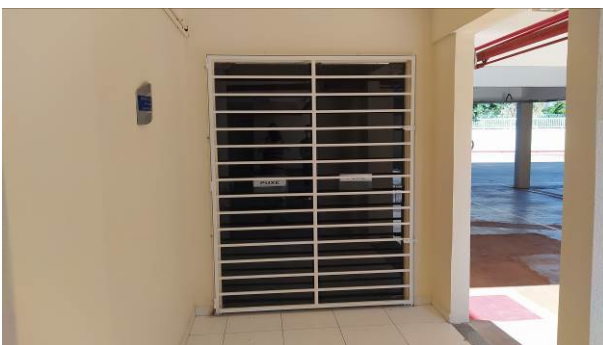
Figura 53C: Portão em gradil metálico, instalado na porta do hall do auditório

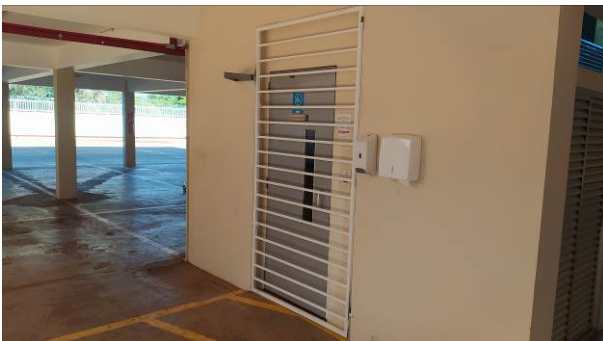
Figura 55C: Portão em gradil metálico, instalado na porta de acesso ao elevador PNE

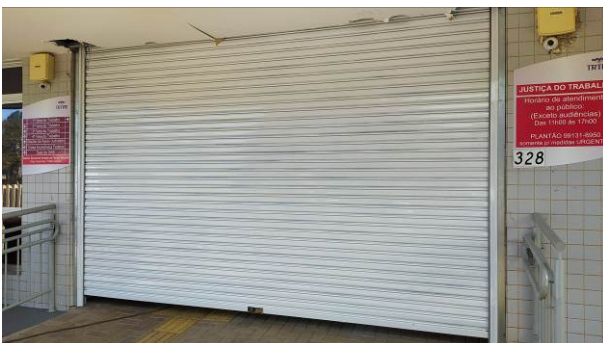
Figura 57C: Porta metálica de enrolar, instalada na entrada principal

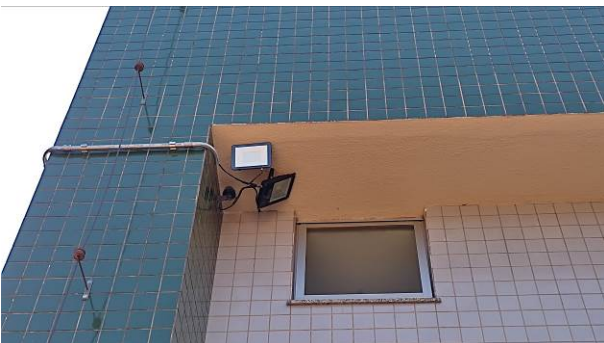
Figura 37E: projetores externos entrada veículos e estacionamento aberto

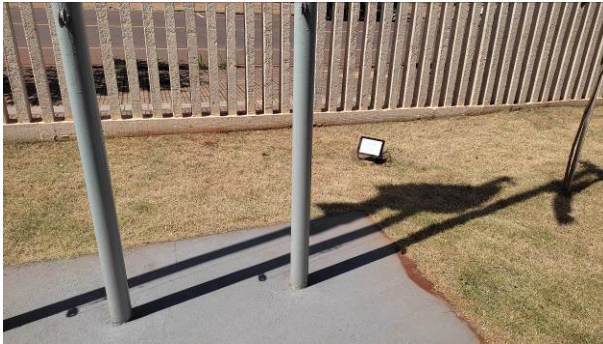
Figura 39E: projetores externos fachada

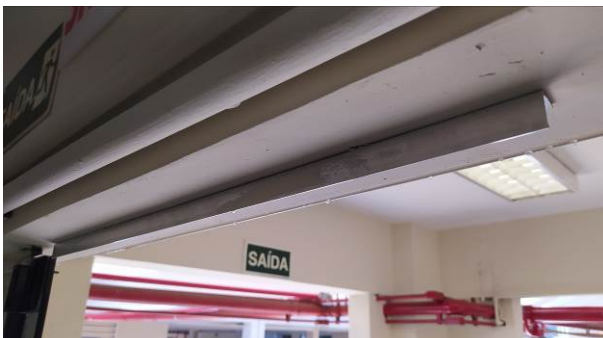
Figura 65C: : Instalação de perfil em cantoneira de alumínio, para impedir a abertura das portas para dentro (portas com barra antipânico no hall do auditório)

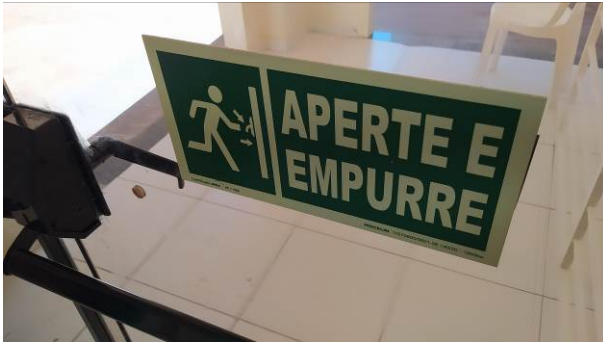
Figura 67C: Placas de sinalização "Aperte e empurre" instaladas na face interna das portas do hall do auditório
