## **RELATÓRIO FOTOGRÁFICO – 2ª MEDIÇÃO**

**OBRA: SUBSTITUIÇÃO DA COBERTURA, ADEQUAÇÕES DE SEGURANÇA, PPCI - PLANO DE PREVENÇÃO E PROTEÇÃO CONTRA INCÊNDIOS, SUSTENTABILIDADE, ACESSIBILIDADE E SERVIÇOS COMPLEMENTARES NA VARA DO TRABALHO DE LARANJEIRAS DO SUL PR.**

**CONTRATADA: GSA CONSTRUTORA EIRELI.**

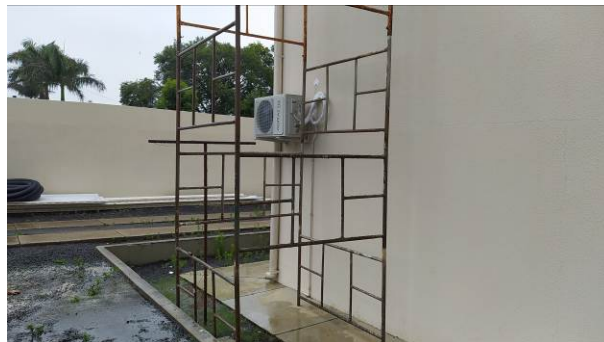
Figura 01C: Utilização de andaime metálico

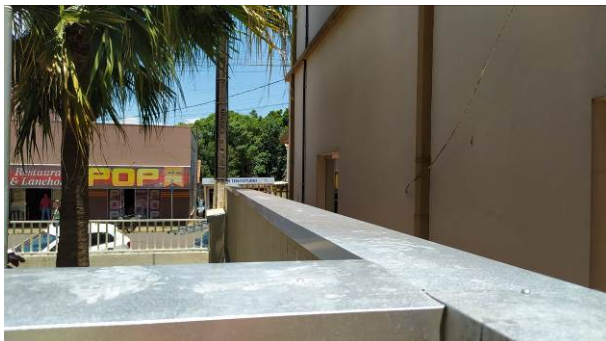
Figura 17C: Chapim aplicado no muro lateral esquerdo e frontal

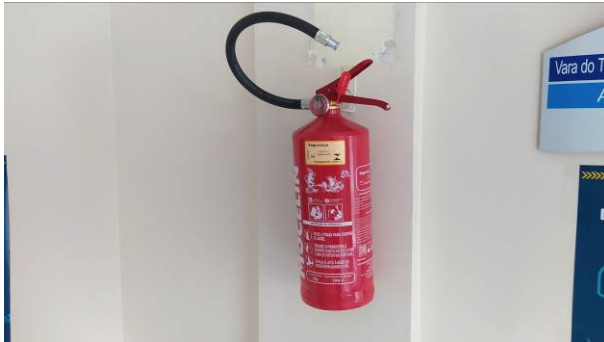
Figura 19C: Extintor de PQS 4kg 20B-C, instalado na sala de audiência

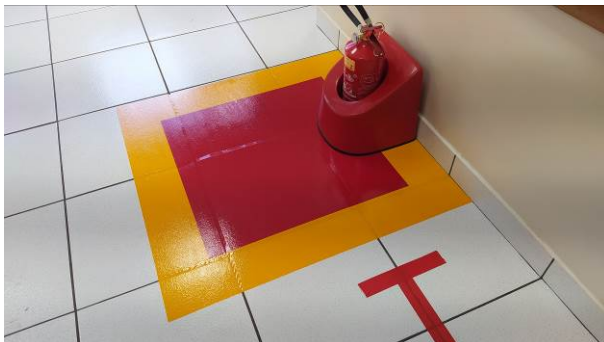
Figura 23C: Extintor de PQS 4kg 20B-C, instalado no hall público e sinalização de solo E17

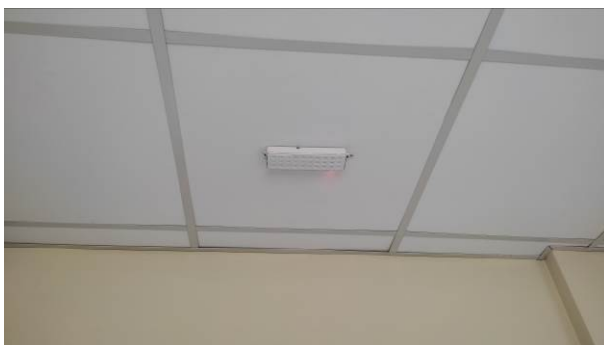
Figura 01E: blocos de emergência

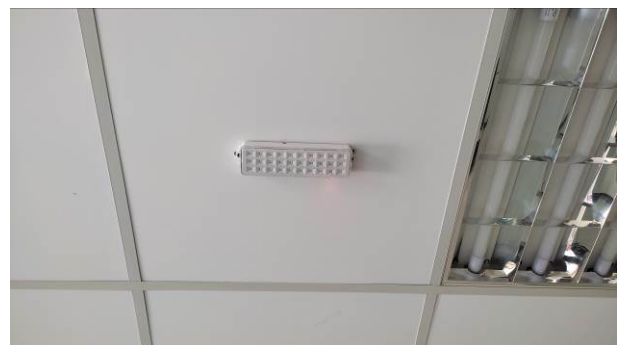
Figura 02E: blocos de emergência

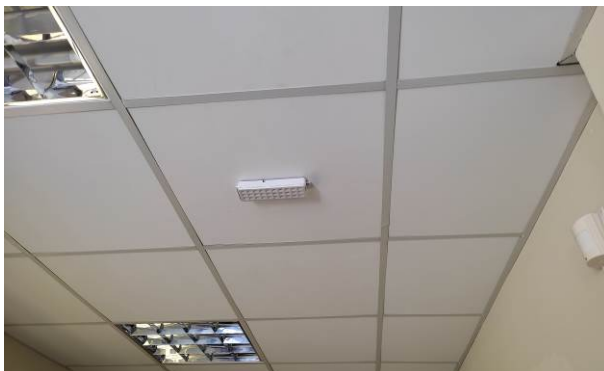
Figura 03E: blocos de emergência

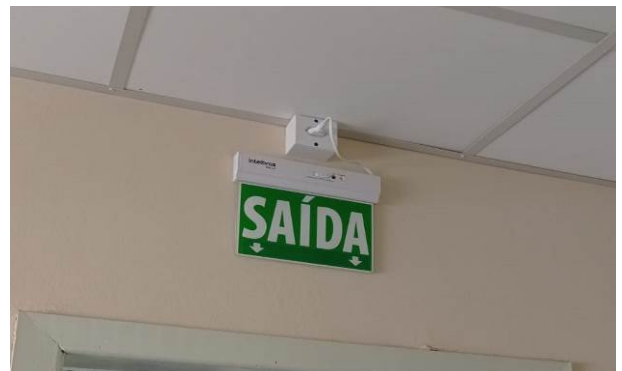
Figura 04E: blocos balizadores de saída

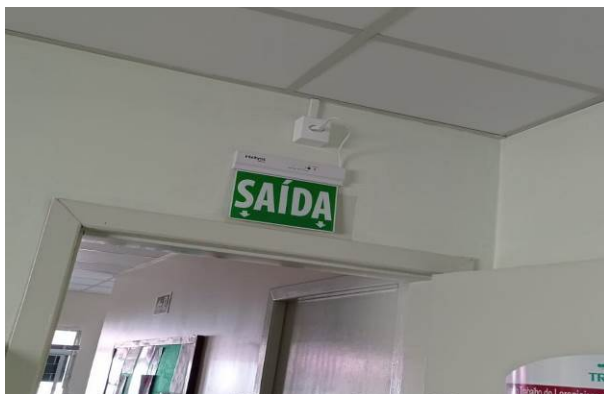
Figura 05E: blocos balizadores de saída

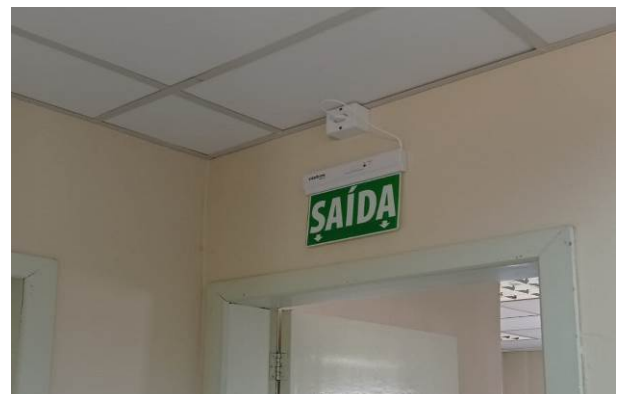
Figura 06E: blocos balizadores de saída

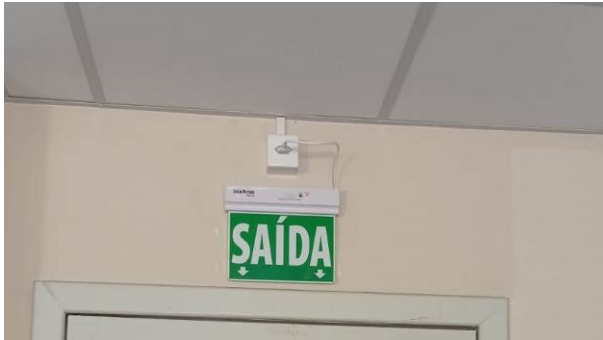
Figura 07E: blocos balizadores de saída

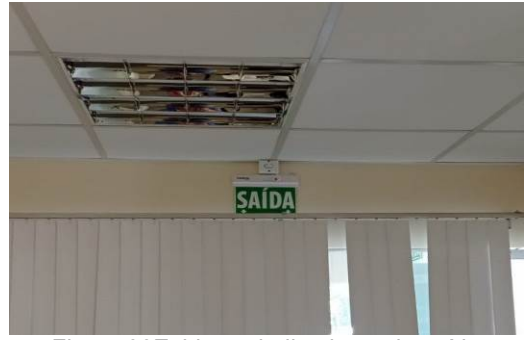
Figura 08E: blocos balizadores de saída

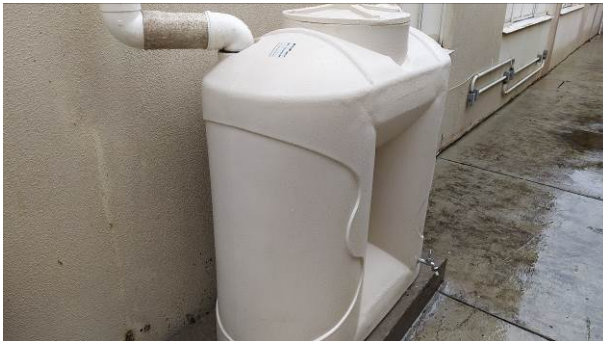
Figura 29C: Cisterna de reuso, instalada ao lado da sala técnica

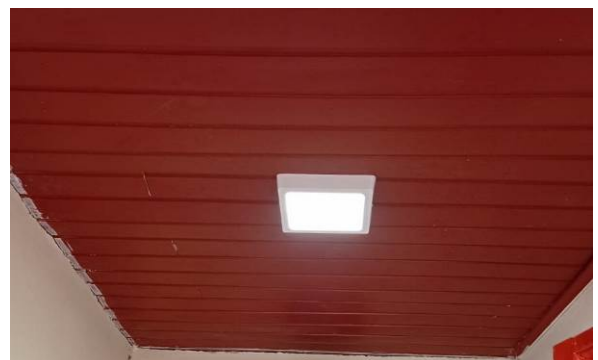
Figura 15E: plafon LED banheiro edícula

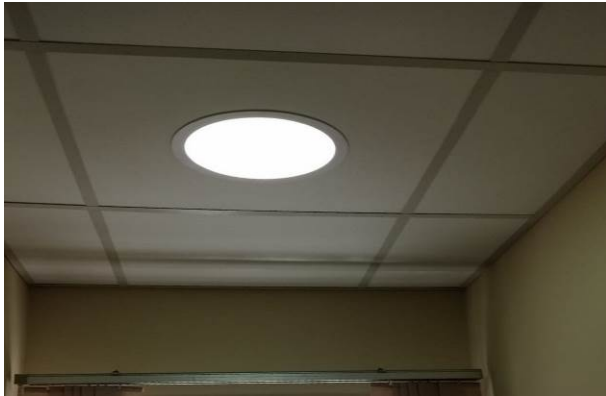
Figura 16E: lâmpadas LED bulbo em plafon

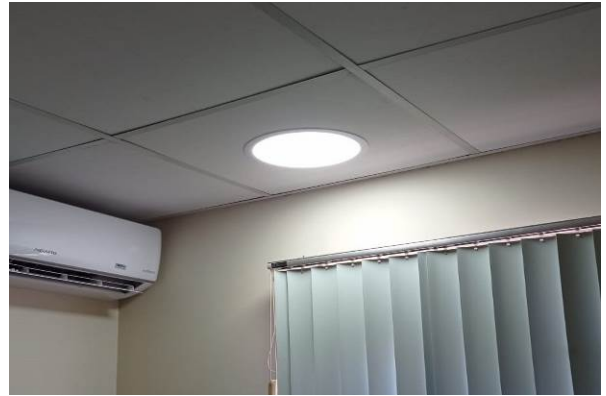
Figura 17E: lâmpadas LED bulbo em plafon

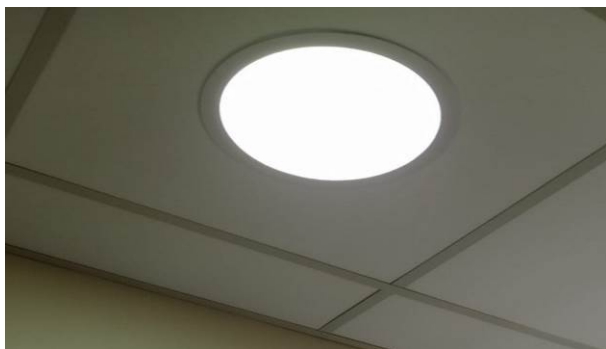
Figura 18E: lâmpadas LED bulbo em plafon

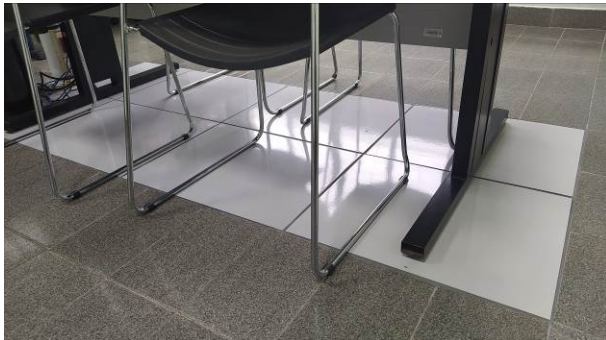
Figura 44C: Instalação de piso cerâmico na sala de audiência

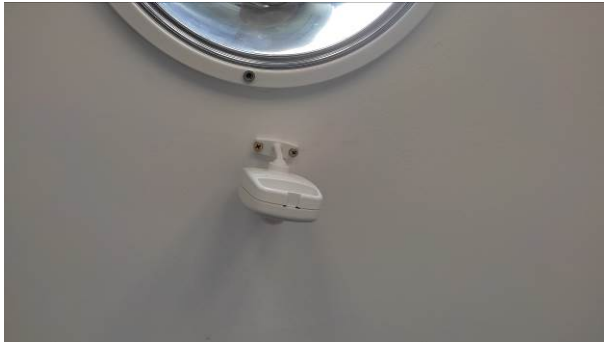
Figura 30E: Sensor de presença em banheiro público  
PNE - iluminação
