RELATÓRIO FOTOGRÁFICO – 1ª E 2ª MEDIÇÕES

OBRA: ADEQUAÇÕES AO PPCI - PLANO DE PREVENÇÃO E PROTEÇÃO CONTRA INCÊNDIOS, ADEQUAÇÕES DE ACESSIBILIDADE, SUBSTITUIÇÃO PARCIAL DA COBERTURA DO BARRACÃO, ADEQUAÇÕES DE SUSTENTABILIDADE E SERVIÇOS COMPLEMENTARES NO FÓRUM TRABALHISTA DE LONDRINA.

CONTRATADA: DACAN CONSTRUÇÕES CIVIS LTDA.

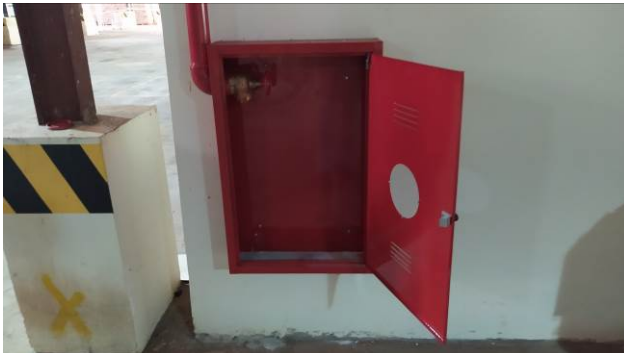
Figura 05C: Instalação de abrigo para hidrante, na parede entre o almoxarifado da setorial e o arquivo

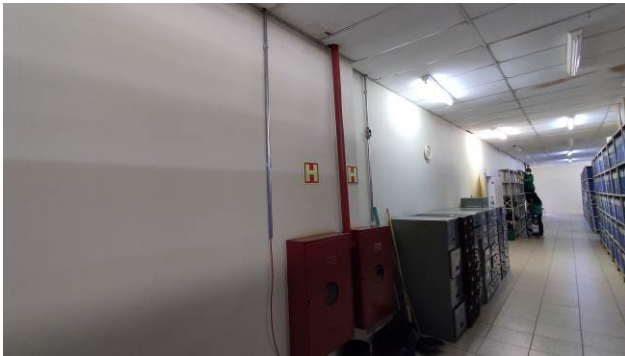
Figura 01E: Infraestrutura e cabeamento para acionamento da bomba dos hidrantes - Arquivo

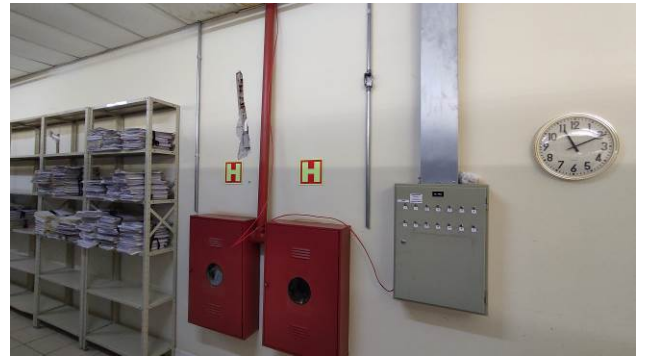
Figura 02E: Infraestrutura e cabeamento para acionamento da bomba dos hidrantes - Arquivo

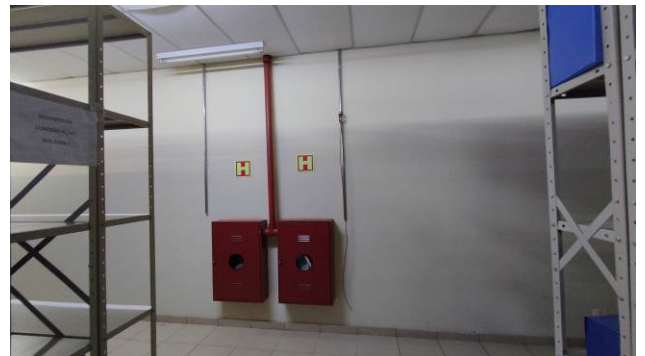
Figura 04E: Infraestrutura e cabeamento para acionamento da bomba dos hidrantes - Arquivo

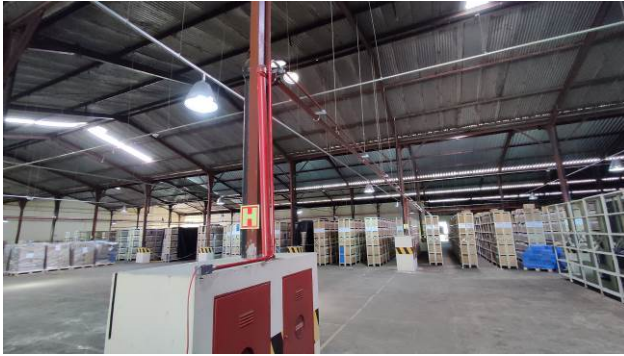
Figura 05E: Infraestrutura e cabeamento para acionamento da bomba dos hidrantes – antigo estacionamento coberto

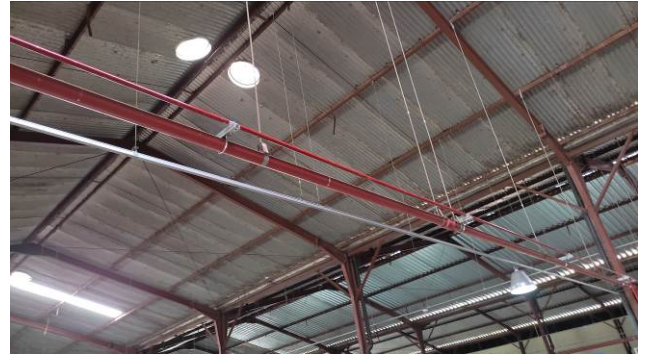
Figura 06E: Infraestrutura e cabeamento para acionamento da bomba dos hidrantes – antigo estacionamento coberto

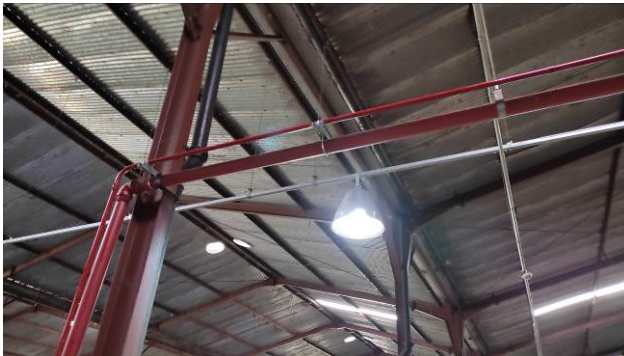
Figura 07E: Infraestrutura e cabeamento para acionamento da bomba dos hidrantes – antigo estacionamento coberto

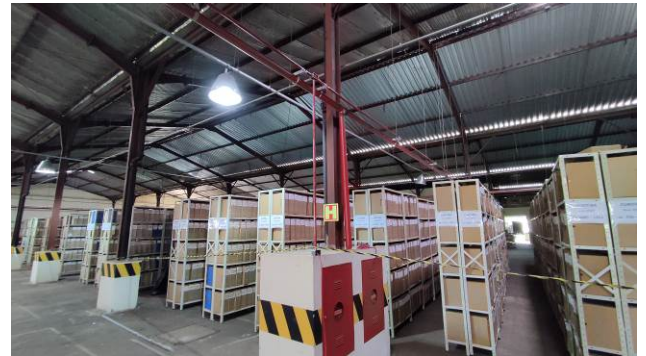
Figura 08E: Infraestrutura e cabeamento para acionamento da bomba dos hidrantes – antigo estacionamento coberto

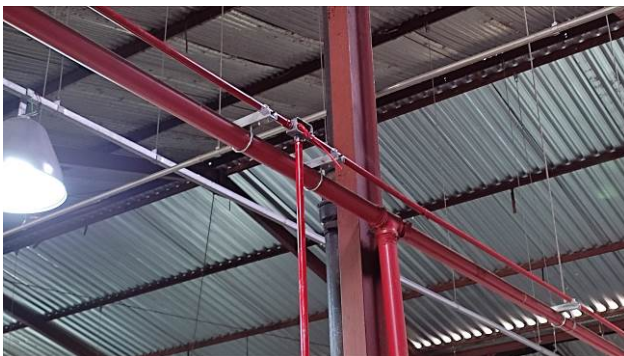
Figura 09E: Infraestrutura e cabeamento para acionamento da bomba dos hidrantes – antigo estacionamento coberto

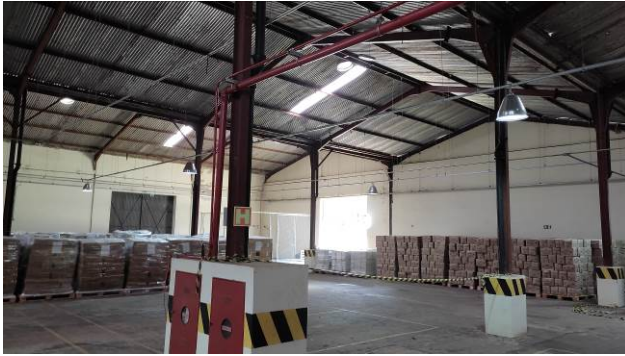
Figura 11E: Infraestrutura e cabeamento para acionamento da bomba dos hidrantes – antigo estacionamento coberto

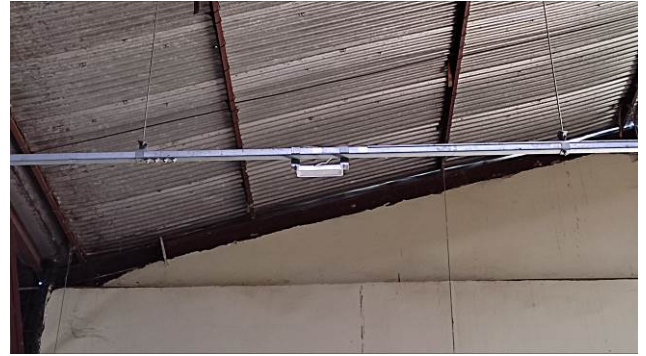
Figura 12E: Blocos de emergência – área antigo estacionamento coberto

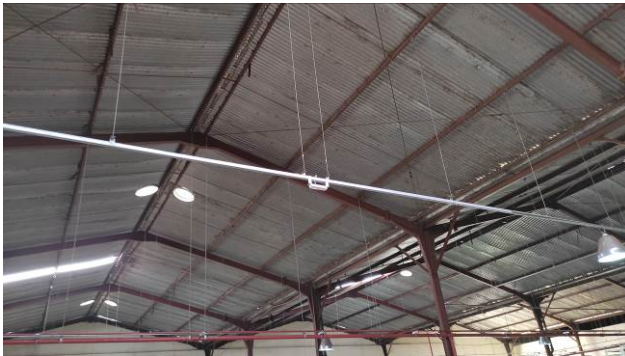
Figura 13E: Blocos de emergência – área antigo estacionamento coberto

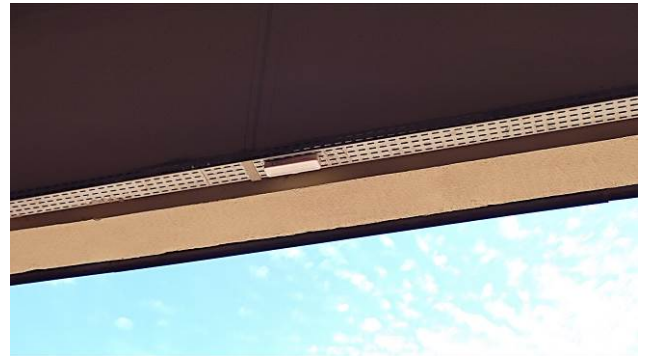
Figura 14E: Blocos de emergência – área antigo estacionamento coberto

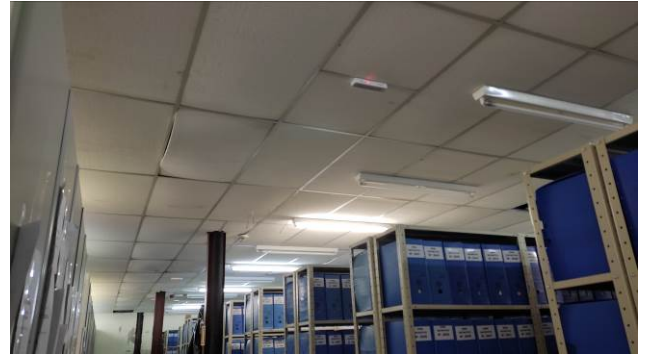
Figura 18E: Blocos de emergência – área Arquivo

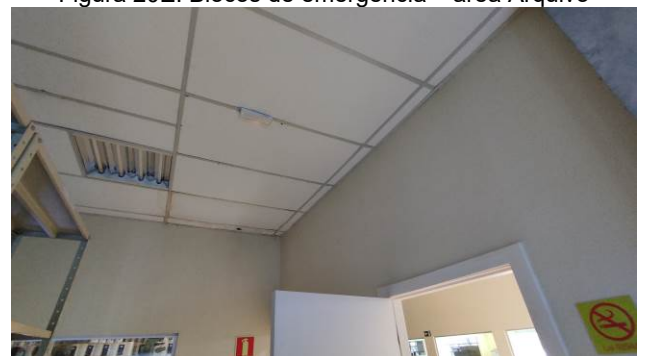
Figura 22E: Blocos de emergência – área depósito

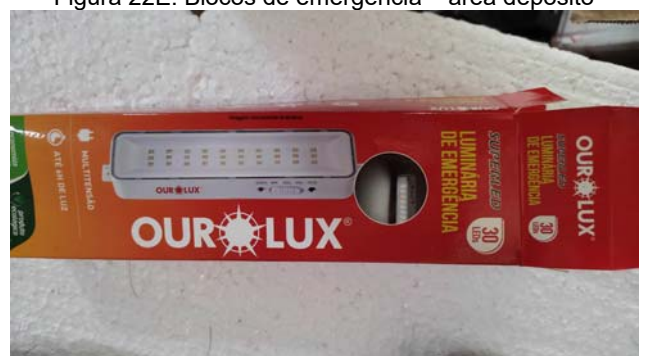
Figura 24E: Blocos de emergência

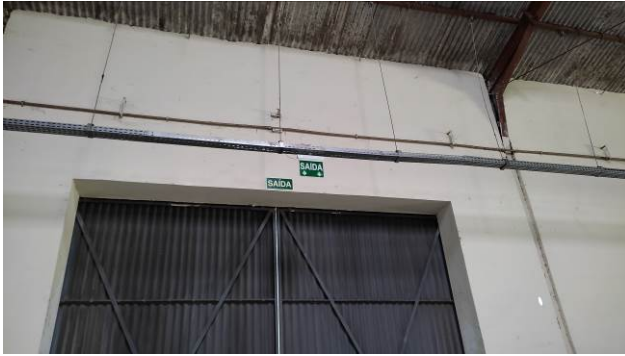
Figura 25E: Blocos de emergência tipo balizador de Saída – portas do antigo estacionamento coberto

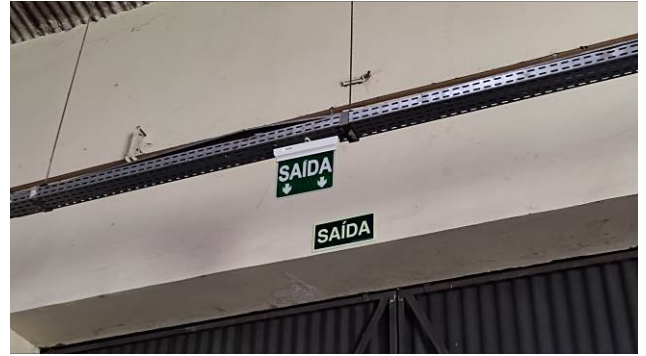
Figura 26E: Blocos de emergência tipo balizador de Saída – portas do antigo estacionamento coberto

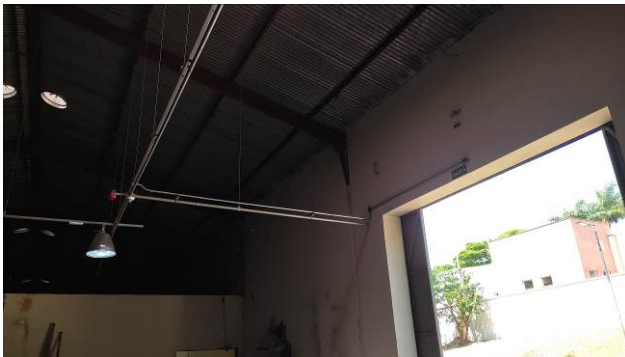
Figura 27E: Infraestrutura e cabeamento para ampliação dos circuitos de iluminação de emergência

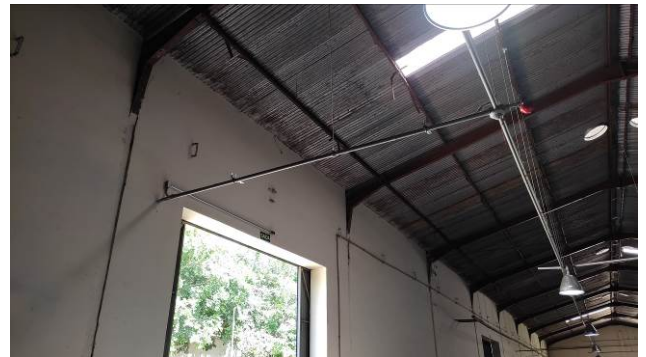
Figura 28E: Infraestrutura e cabeamento para ampliação dos circuitos de iluminação de emergência

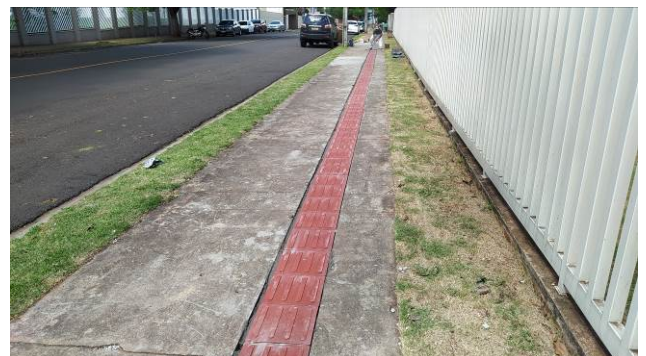
Figura 28C: Instalação do piso tátil em placa cimentícea no passeio público

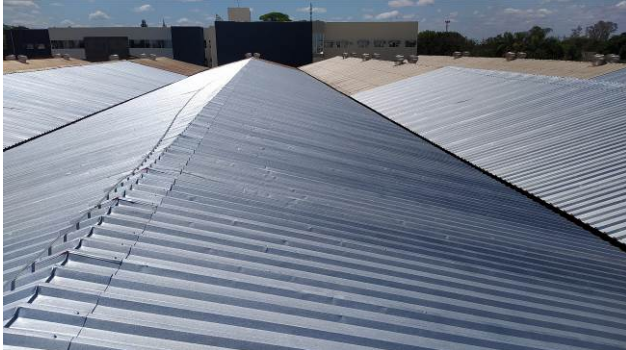
Figura 29C: Telha tipo sanduíche, instalada na cobertura do barracão (região do estacionamento)

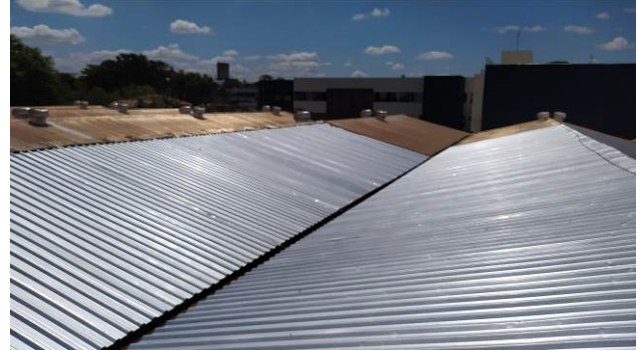
Figura 30C: Telha tipo sanduíche, instalada na cobertura do barracão (região do estacionamento)

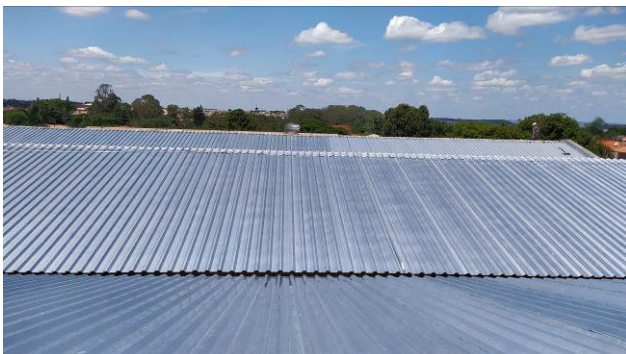
Figura 33C: Cobertura com telha tipo sanduíche, na região do arquivo

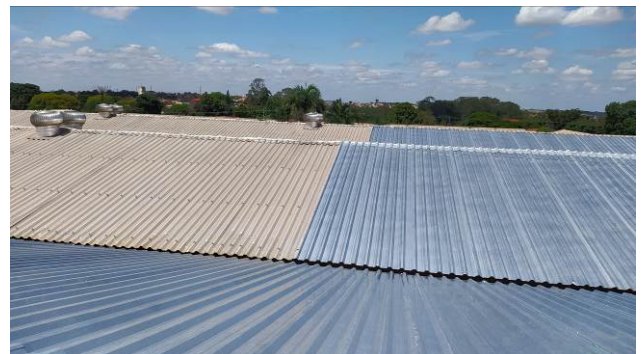
Figura 34C: Cobertura com telha tipo sanduíche, na região do arquivo

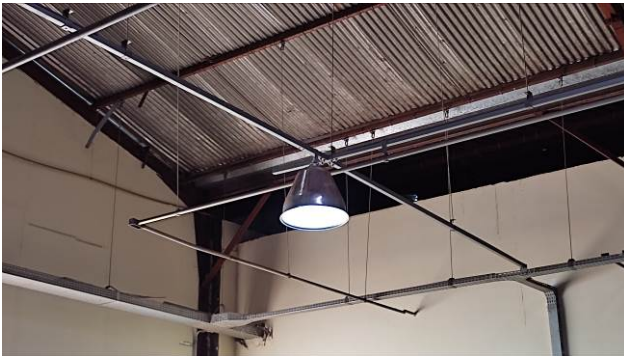
Figura 29E: Substituição de lâmpadas Vapor metálico por LED, área do barracão – antigo estacionamento coberto

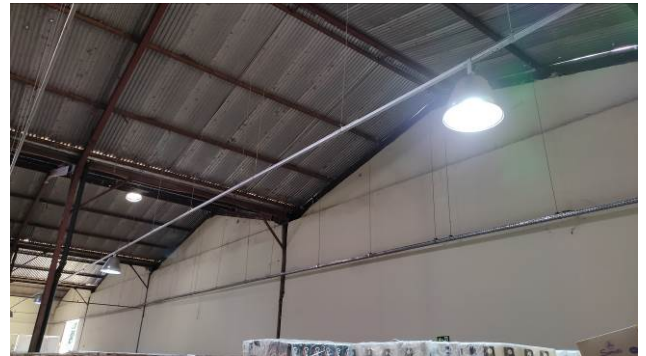
Figura 30E: Substituição de lâmpadas Vapor metálico por LED, área do barracão – antigo estacionamento coberto

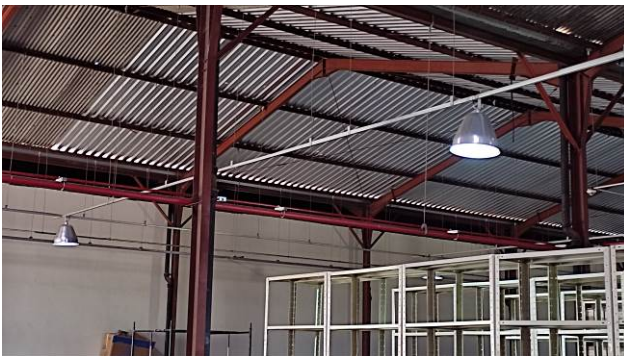
Figura 31E: Substituição de lâmpadas Vapor metálico por LED, área do barracão – antigo estacionamento coberto

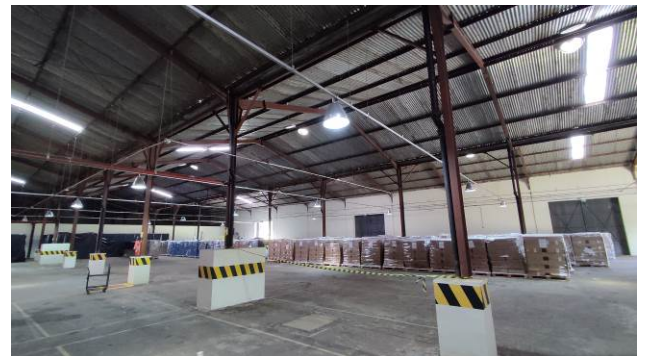
Figura 32E: Substituição de lâmpadas Vapor metálico por LED, área do barracão – antigo estacionamento coberto

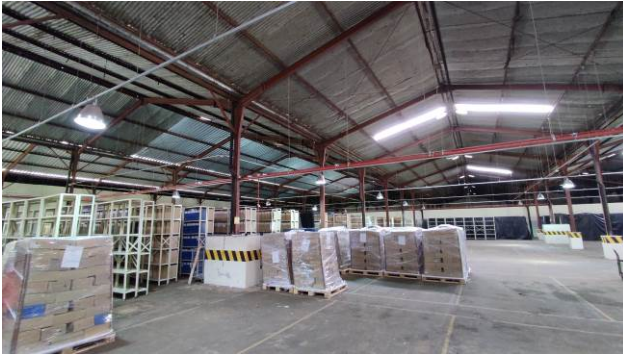
Figura 33E: Substituição de lâmpadas Vapor metálico por LED, área do barracão – antigo estacionamento coberto

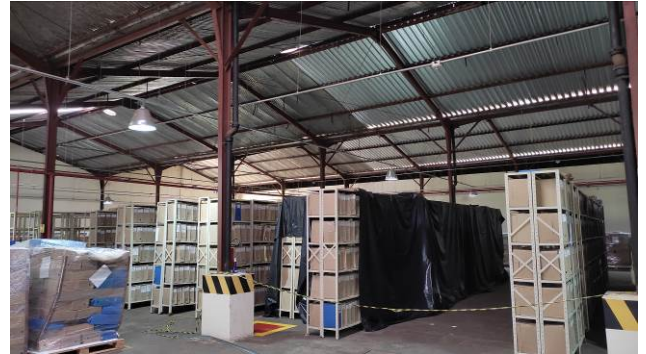
Figura 34E: Substituição de lâmpadas Vapor metálico por LED, área do barracão – antigo estacionamento coberto

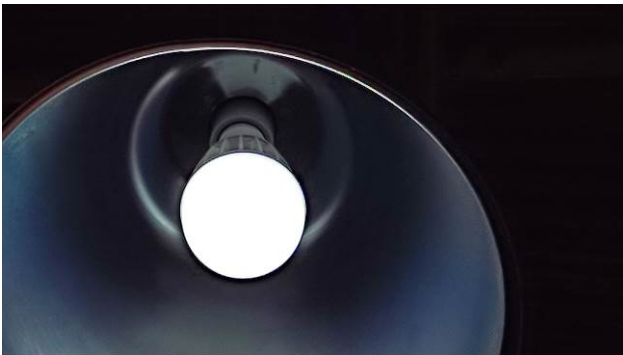
Figura 35E: Substituição de lâmpadas Vapor metálico por LED, 65W 6000lm

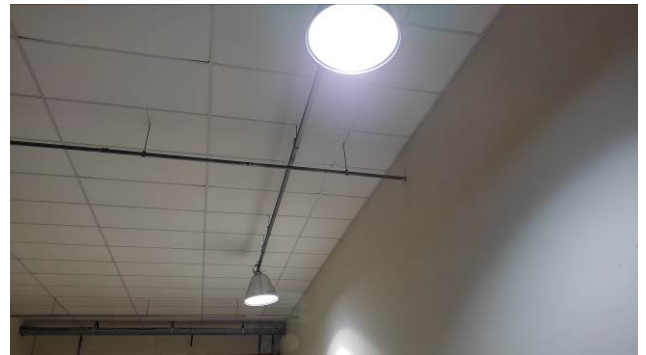
Figura 36E: Substituição de lâmpadas Vapor metálico por LED, área do barracão – Setorial
