## **RELATÓRIO FOTOGRÁFICO – 3ª E 4ª MEDIÇÕES**

**OBRA: ADEQUAÇÕES AO PPCI - PLANO DE PREVENÇÃO E PROTEÇÃO CONTRA INCÊNDIOS, ADEQUAÇÕES DE ACESSIBILIDADE, SUBSTITUIÇÃO PARCIAL DA COBERTURA DO BARRACÃO, ADEQUAÇÕES DE SUSTENTABILIDADE E SERVIÇOS COMPLEMENTARES NO FÓRUM TRABALHISTA DE LONDRINA.**

**CONTRATADA: DACAN CONSTRUÇÕES CIVIS LTDA.**

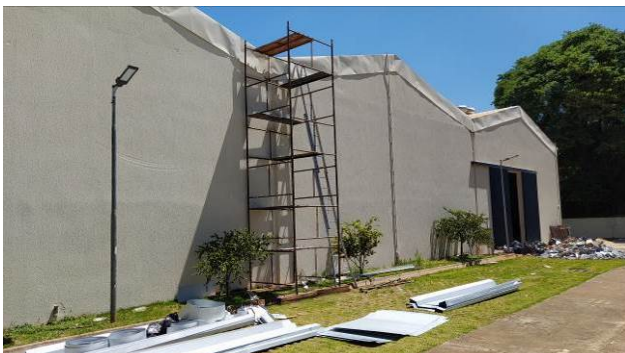
Figura 01C: Utilização de andaime no processo de remoção e instalação de telhas no barracão

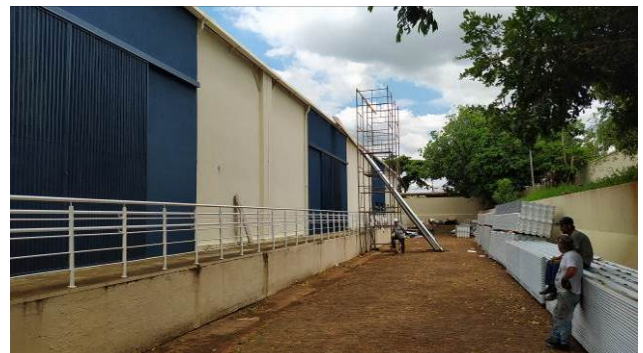
Figura 02C: Utilização de andaime no processo de remoção e instalação de telhas no barracão

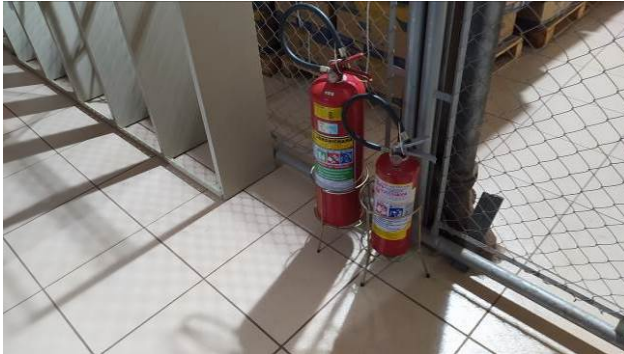
Figura 03C: Extintores de pó químico seco e de água pressurizada, instalados no almoxarifado da Setorial

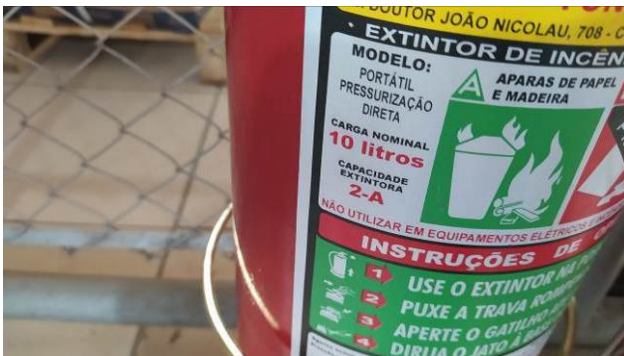
Figura 05C: Detalhe da carga do extintor de AP (10L, 2-A)

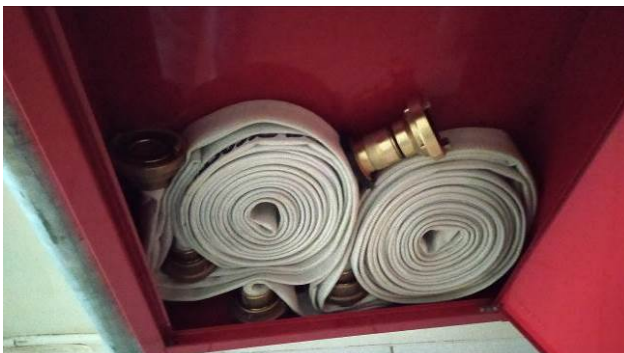
Figura 07C: Kit interno com par de mangueiras de 15m cada, esguicho e chave Storz, em hidrante localizado no primeiro pavimento do Fórum

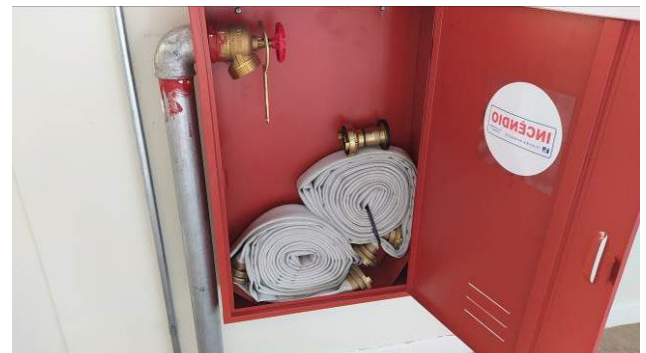
Figura 08C: Kit interno com par de mangueiras de 15m cada, esguicho e chave Storz, em hidrante localizado no segundo pavimento do Fórum

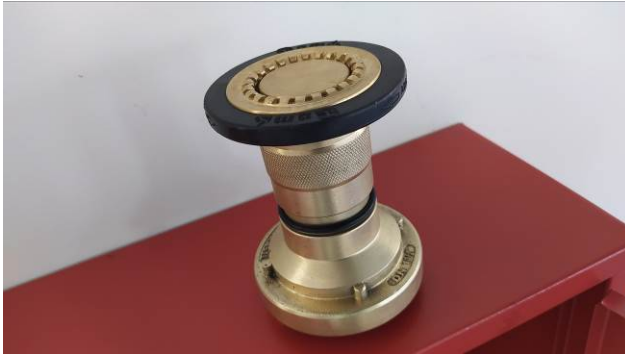
Figura 09C: Detalhe de esguicho com pressão ajustável, fornecido em todos os hidrantes já instalados

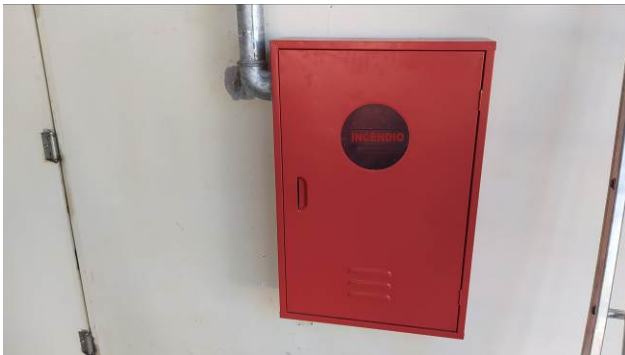
Figura 11C: Hidrante com tubulação conectada, no pavimento térreo (terraço técnico do bloco leste)

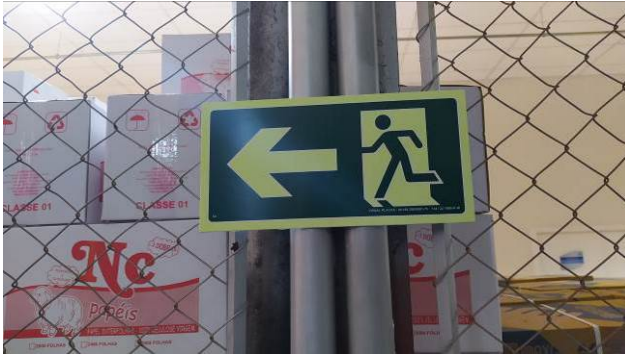
Figura 15C: Placa S2, instalada no almoxarifado da Setorial

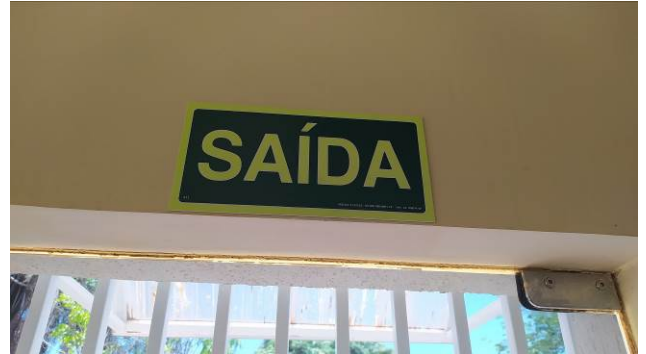
Figura 16C: Placa S12, instalada na secretaria da Setorial

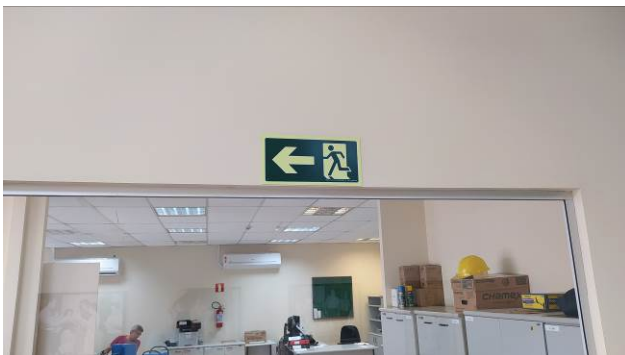
Figura 17C: Placa S2, instalada no almoxarifado da Setorial

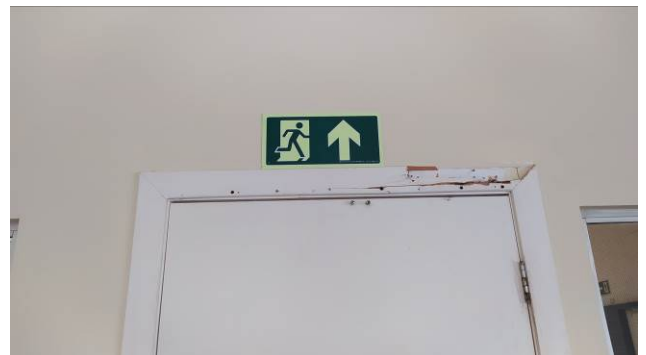
Figura 18C: Placa S3, instalada na secretaria da Setorial

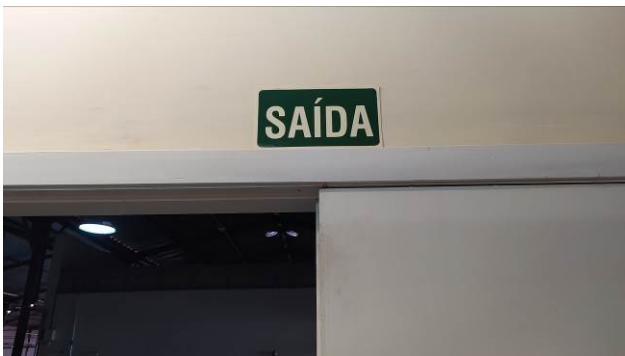
Figura 19C: Placa S12, instalada no almoxarifado da Setorial

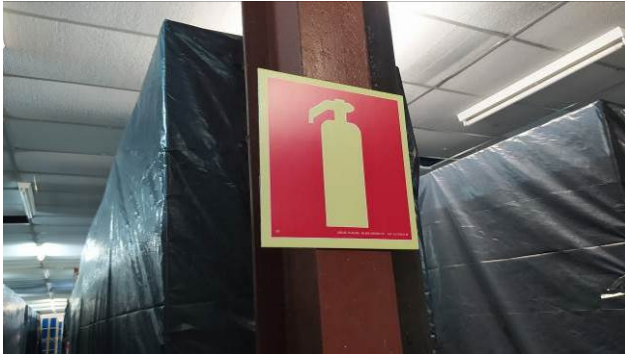
Figura 21C: Placa E5, instalada junto a extintor, no arquivo

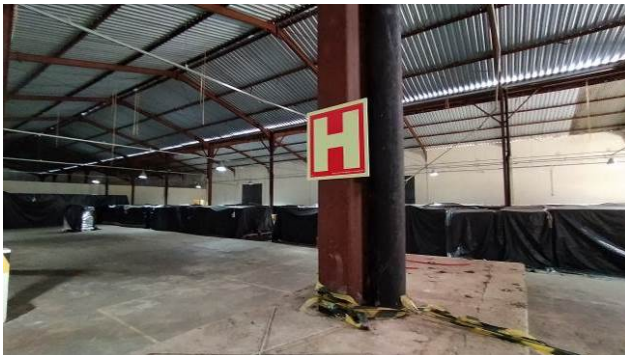
Figura 23C: Placa E7, instalada junto a hidrante, no estacionamento coberto do barracão

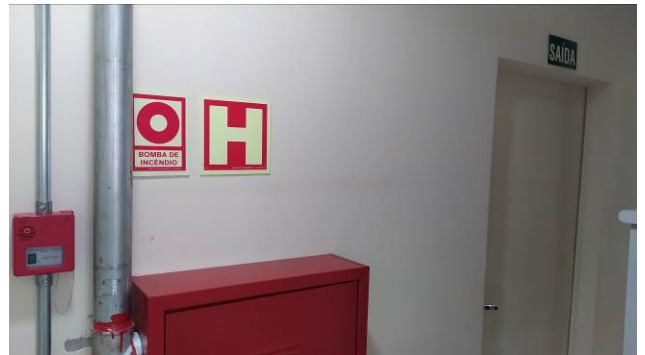
Figura 24C: Placas E3 e E7, instaladas junto a hidrante, no arquivo. No canto superior direito da imagem, placa S12

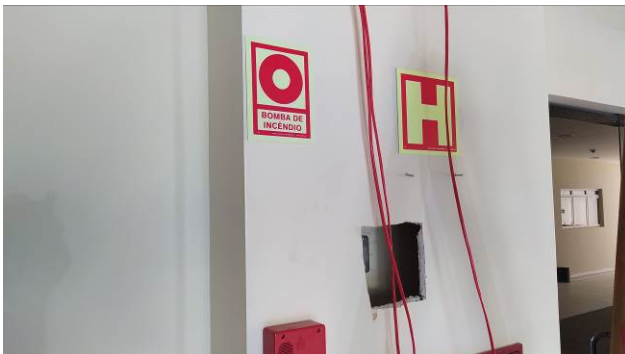
Figura 25C: Placas E3 e E7, instaladas junto a hidrante, primeiro pavimento

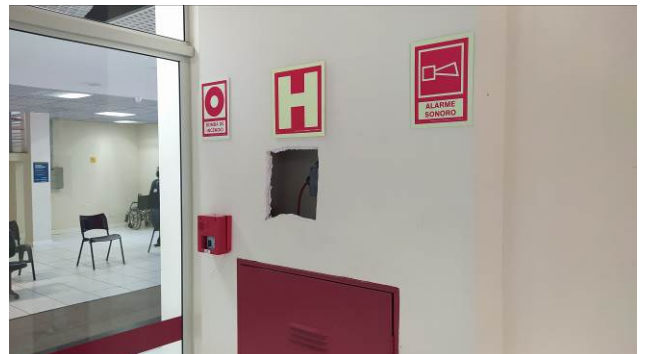
Figura 26C: Placas E1, E3 e E7, instaladas junto a hidrante, na lanchonete

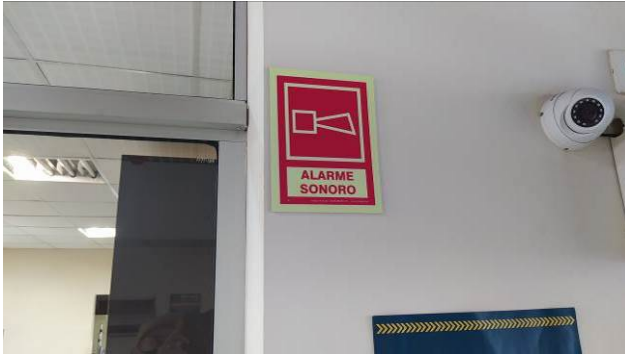
Figura 27C: Placa E1, instalada no pavimento térreo

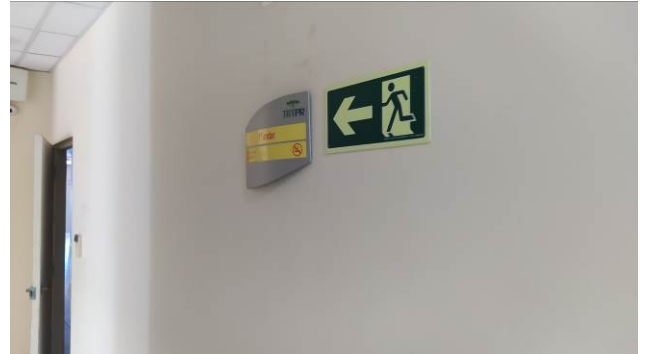
Figura 28C: Placa S2, instalada no segundo pavimento (5ª Vara)

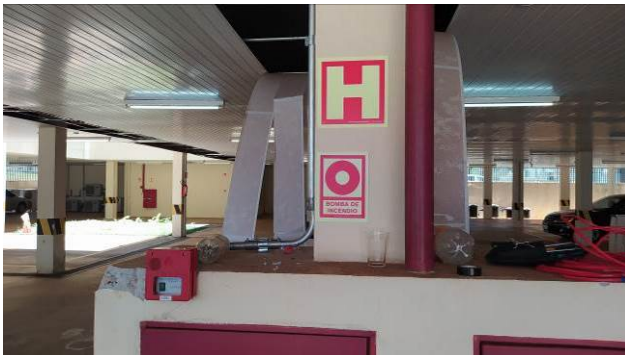
Figura 29C: Placas E3 e E7, instaladas junto a hidrante, no estacionamento do Fórum

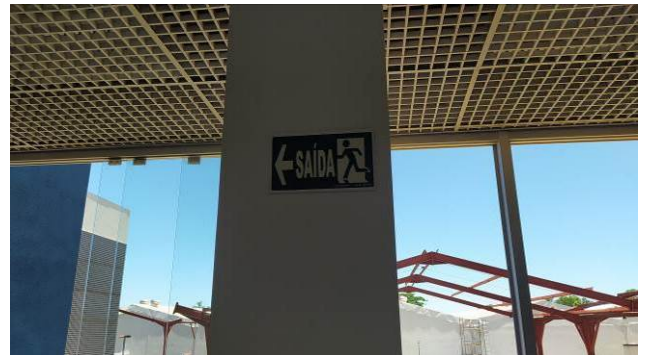
Figura 30C: Placa S2, instalada no primeiro pavimento (hall de circulação do bloco oeste)

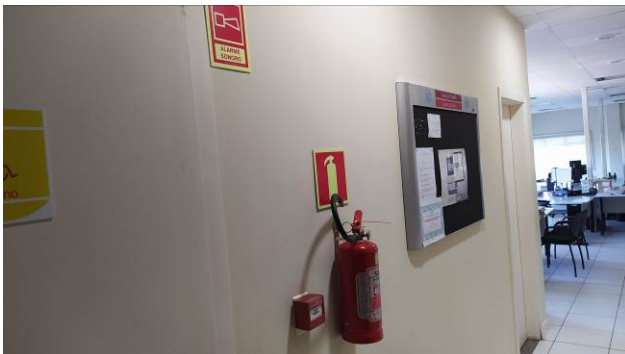
Figura 31C: Extintor de PQS 4kg, instalado no corredor da Copa da 4ª Vara

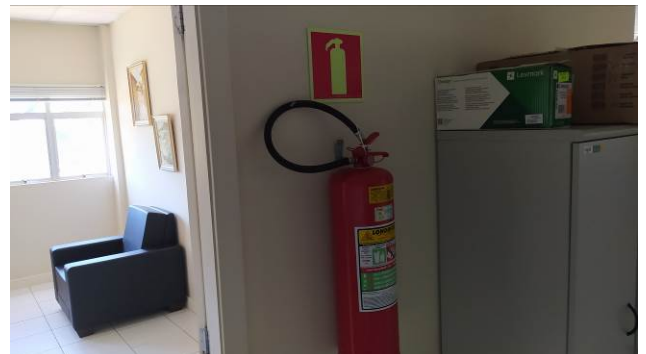
Figura 32C: Extintor de água pressurizada, de 10L, instalado na secretaria da 5ª Vara

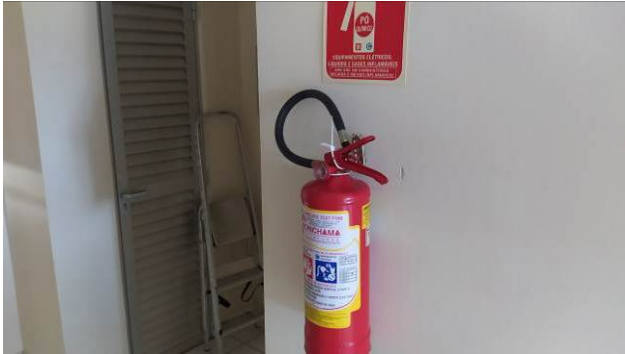
Figura 33C: Extintor de PQS 4kg, instalado no hall de circulação do bloco leste (armário técnico)

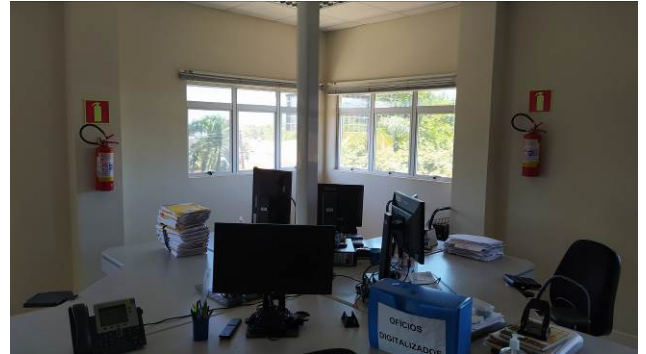
Figura 34C: Extintores de PQS 4kg, instalados na secretaria da 7ª Vara

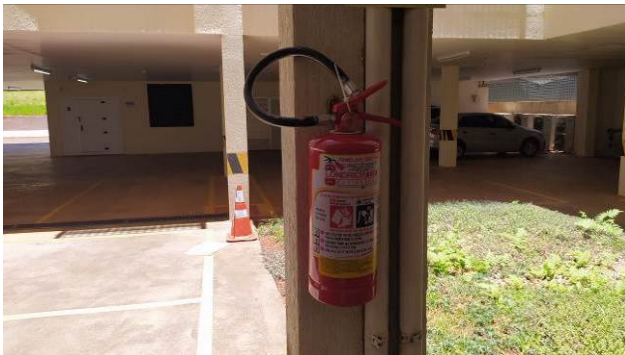
Figura 35C: Extintor de PQS 4kg, instalado no estacionamento do Fórum

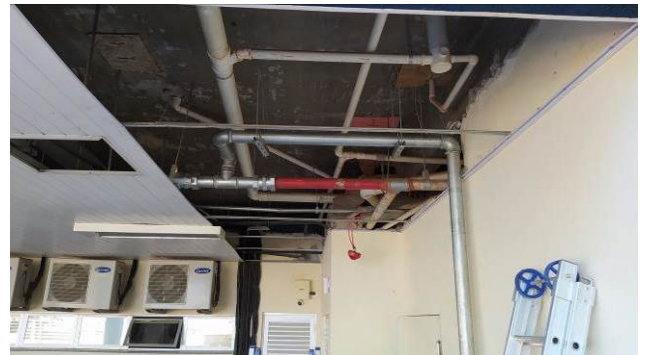
Figura 36C: Demolição de forro de PVC em régua e instalação de tubulação de aço galvanizado, para atender o hidrante H24, no terraço técnico (térreo)

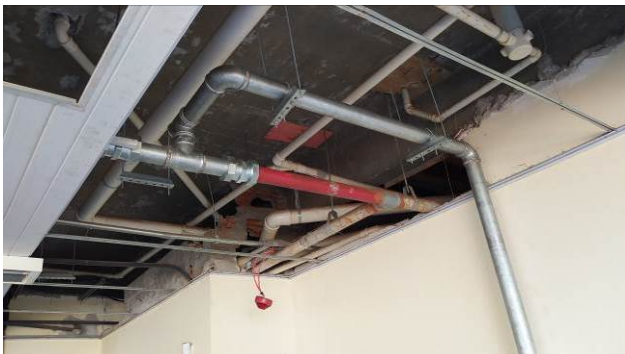
Figura 37C: Detalhe da tubulação de aço galvanizado para atender o hidrante H24 e derivação para atender às prumadas H01 e H02

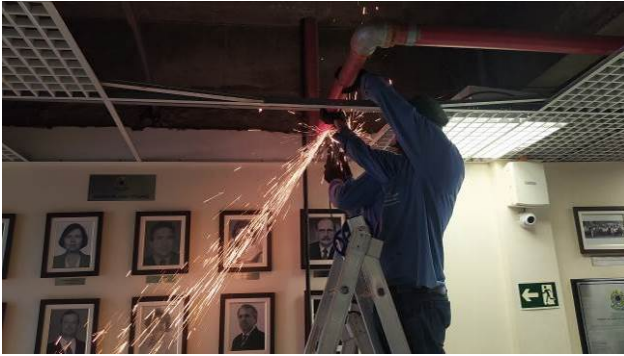
Figura 39C: Operário realizando derivação na tubulação de incêndio, no pavimento térreo, após demolir forro de gesso acartonado para acessar a tubulação

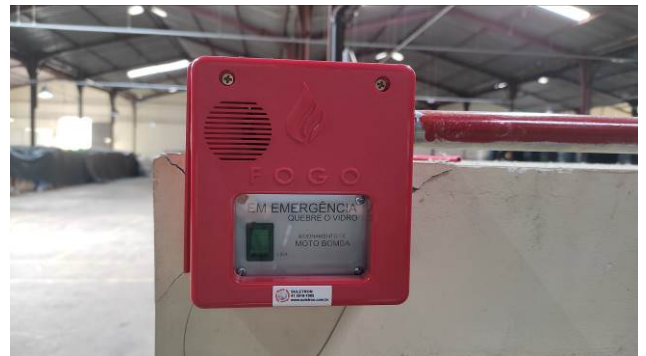
Figura 02E: sistema de acionamento da bomba hidrantes

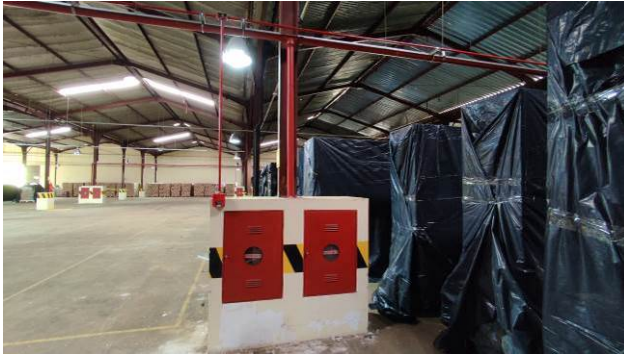
Figura 03E: sistema de acionamento da bomba hidrantes

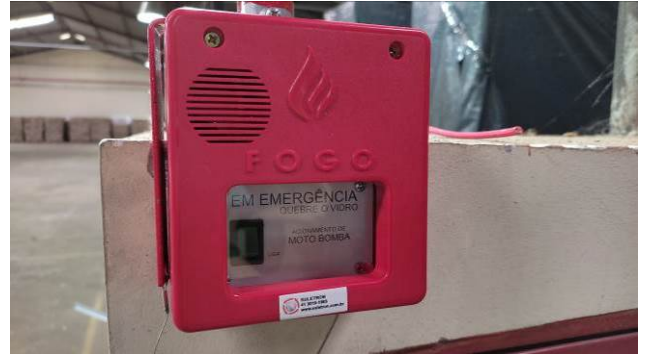
Figura 04E: sistema de acionamento da bomba hidrantes

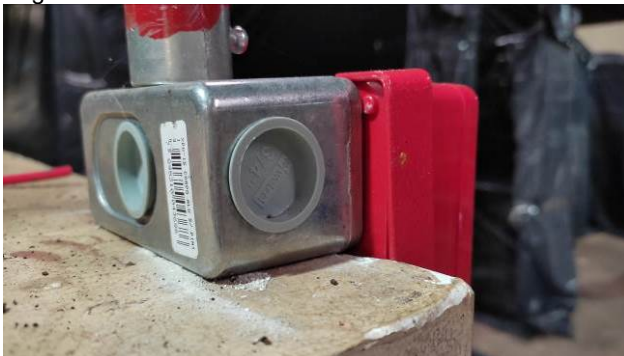
Figura 05E: sistema de acionamento da bomba hidrantes

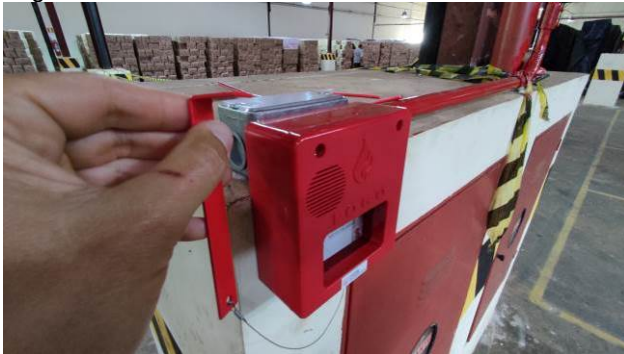
Figura 07E: sistema de acionamento da bomba hidrantes

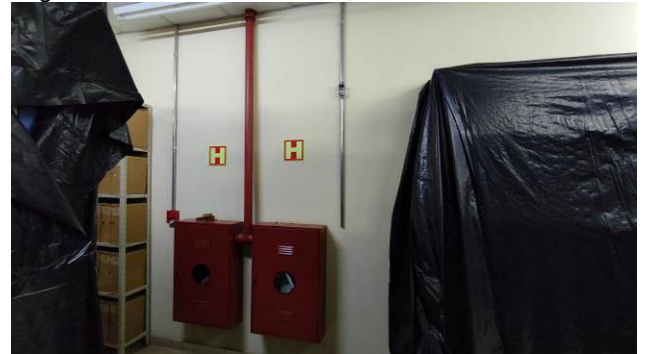
Figura 08E: sistema de acionamento da bomba hidrantes

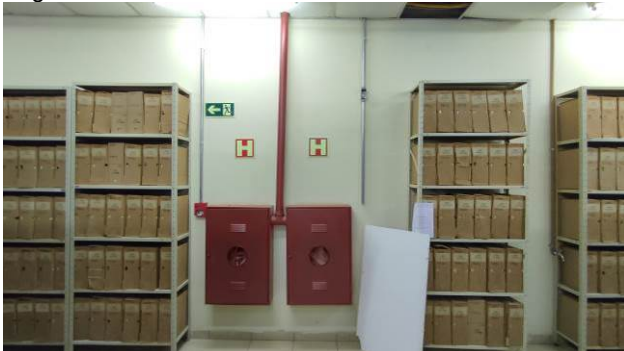
Figura 09E: sistema de acionamento da bomba hidrantes

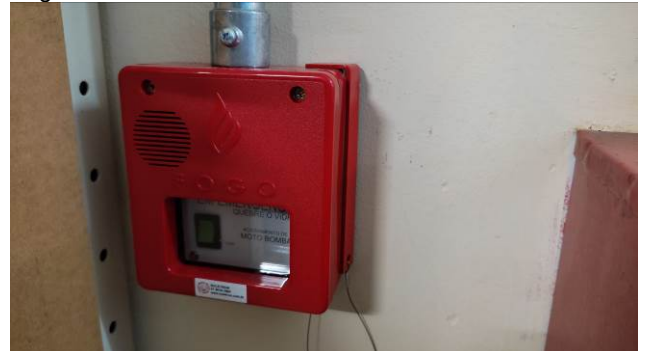
Figura 10E: sistema de acionamento da bomba hidrantes

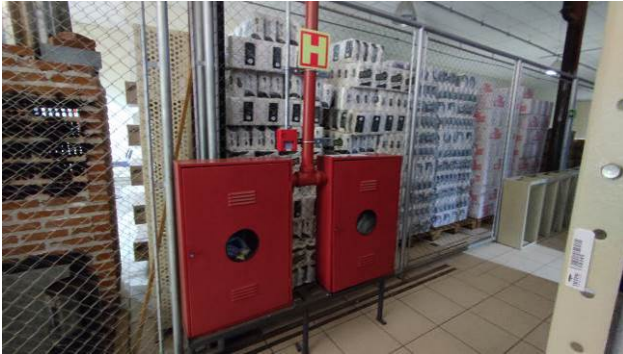
Figura 11E: sistema de acionamento da bomba hidrantes

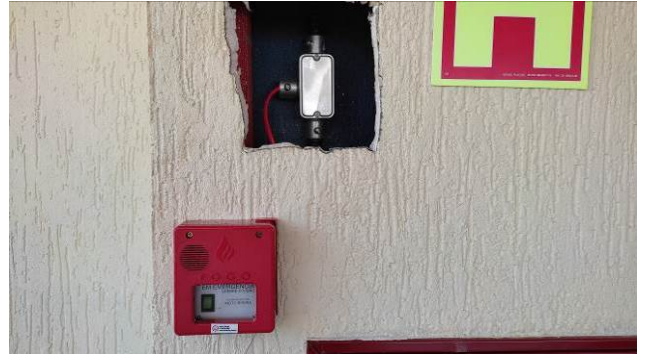
Figura 12E: sistema de acionamento da bomba hidrantes

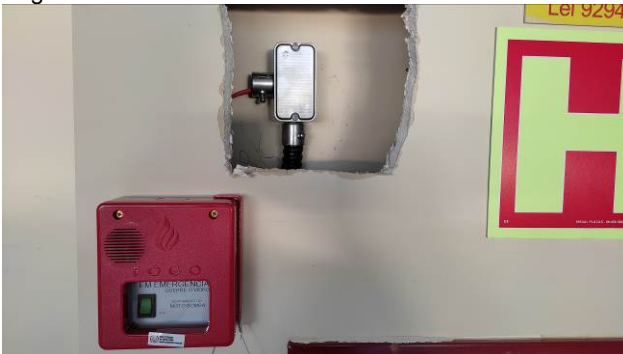
Figura 13E: sistema de acionamento da bomba hidrantes

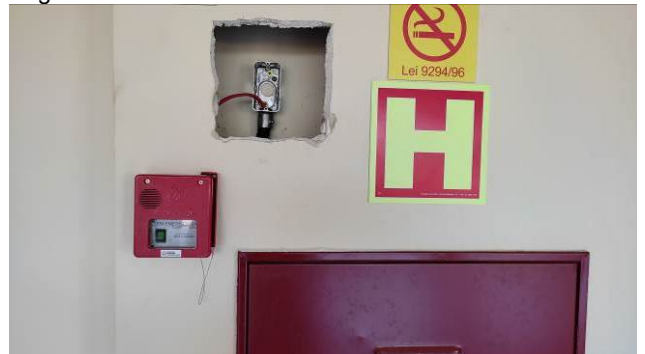
Figura 14E: sistema de acionamento da bomba hidrantes

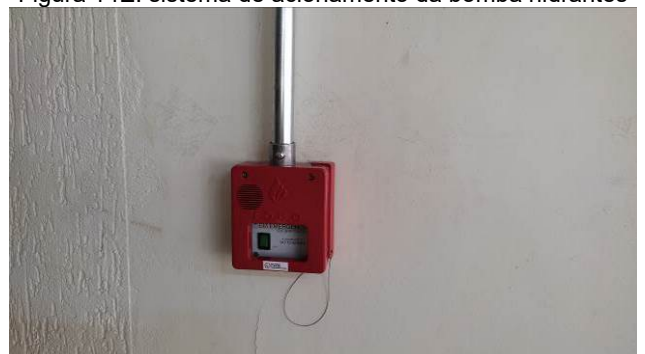
Figura 16E: sistema de acionamento da bomba hidrantes

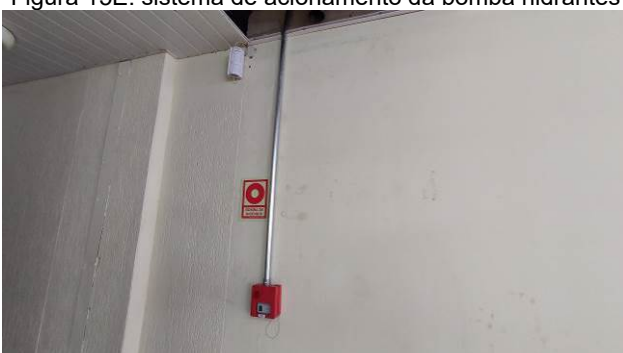
Figura 17E: sistema de acionamento da bomba hidrantes

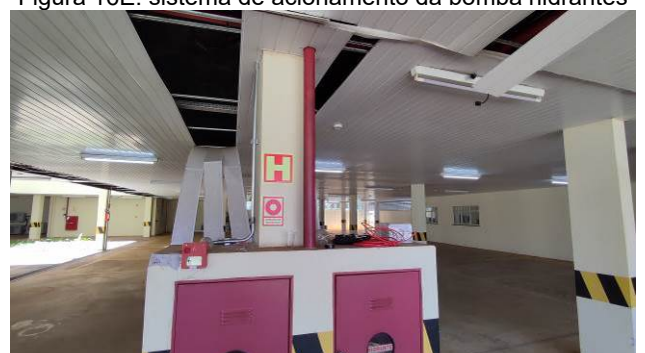
Figura 18E: sistema de acionamento da bomba hidrantes

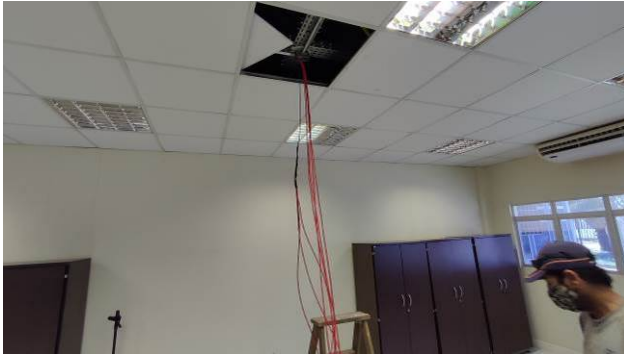
Figura 27E: sistema de acionamento da bomba hidrantes

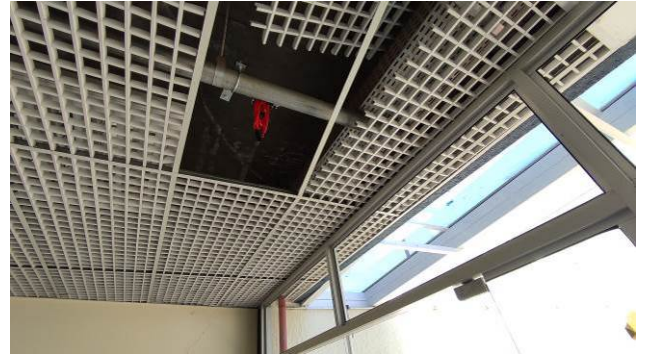
Figura 28E: sistema de acionamento da bomba hidrantes

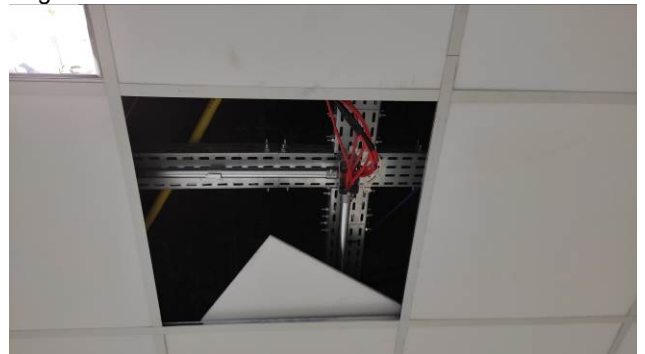
Figura 30E: sistema de acionamento da bomba hidrantes

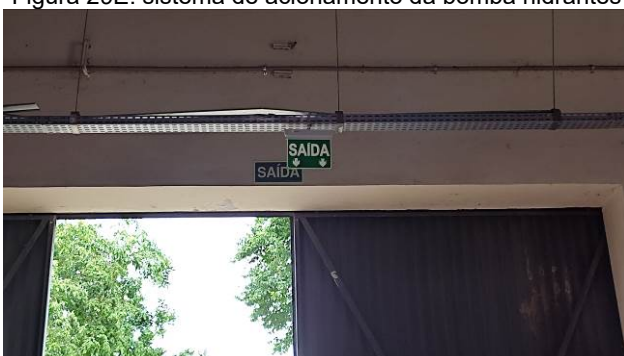
Figura 31E: iluminação de emergência barracão

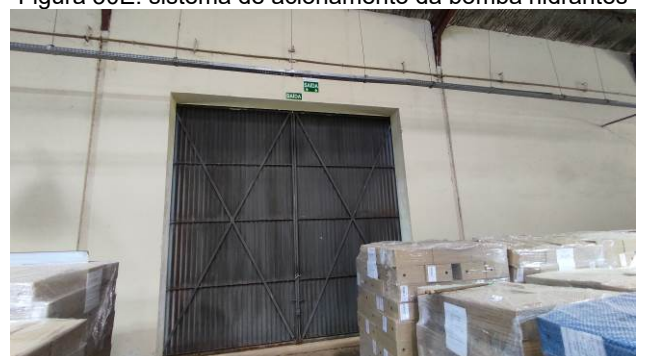
Figura 32E: iluminação de emergência barracão

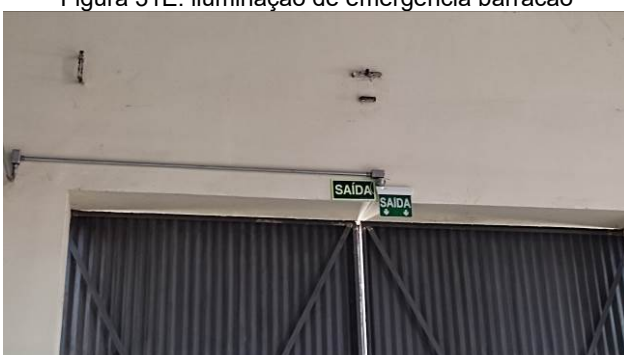
Figura 33E: iluminação de emergência barracão

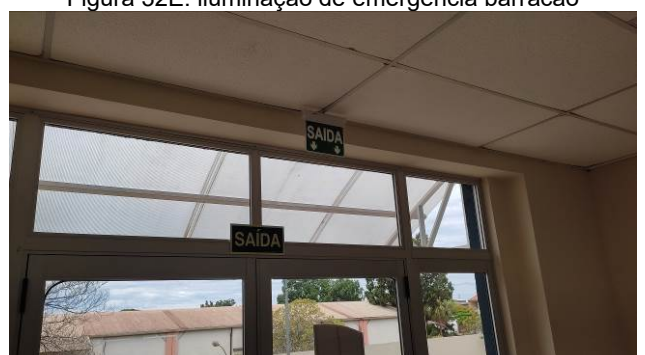
Figura 34E: iluminação de emergência barracão

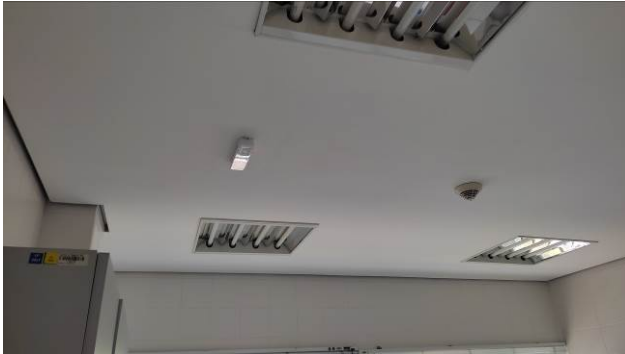
Figura 43E: iluminação de emergência 2º pavimento FT

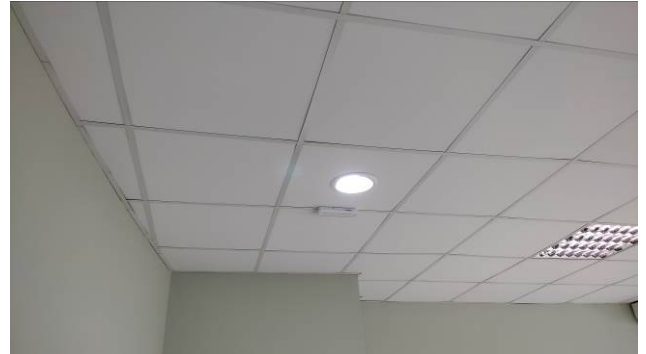
Figura 44E: iluminação de emergência 2º pavimento FT

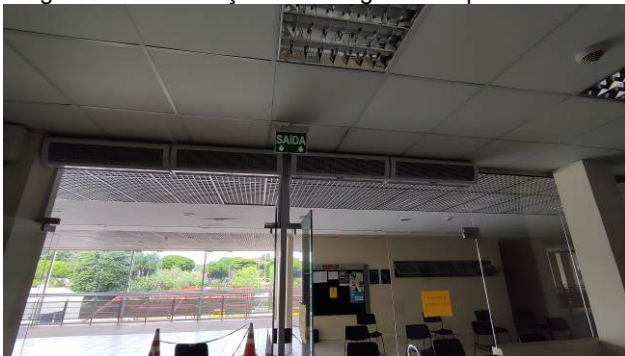
Figura 45E: iluminação de emergência 2º pavimento FT

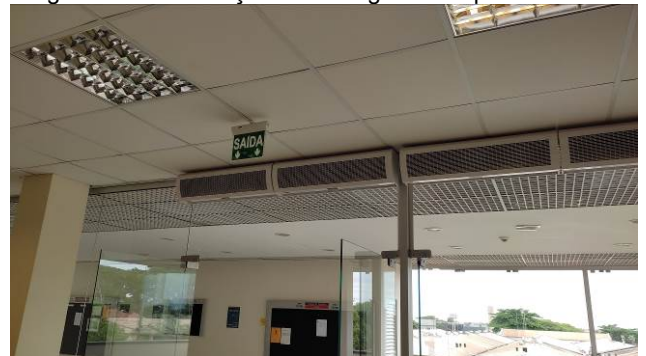
Figura 46E: iluminação de emergência 1º pavimento FT

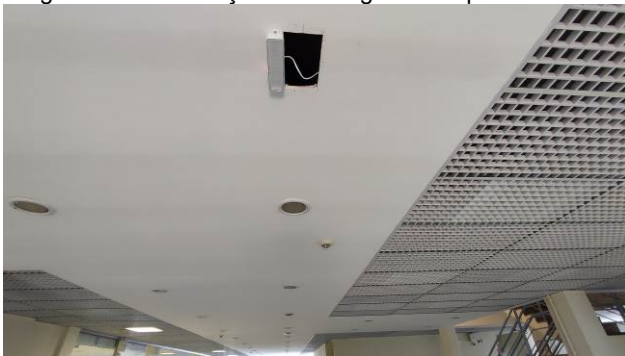
Figura 47E: iluminação de emergência 1º pavimento FT

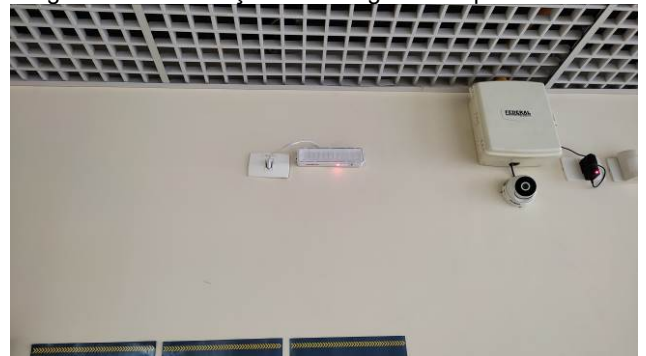
Figura 48E: iluminação de emergência 1º pavimento FT

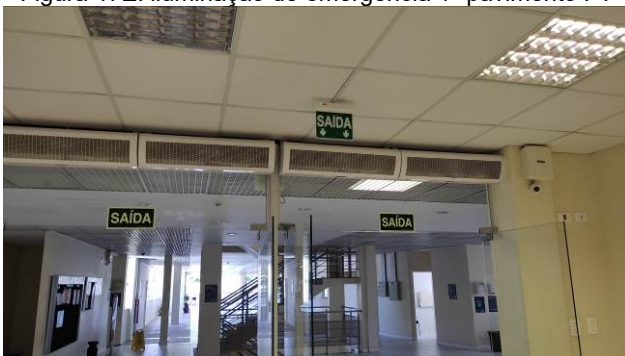
Figura 49E: iluminação de emergência 1º pavimento FT

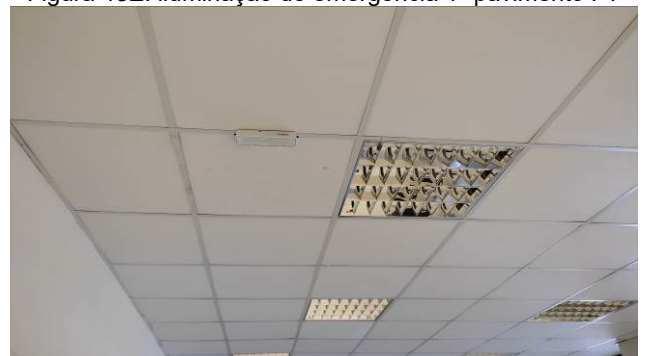
Figura 50E: iluminação de emergência 1º pavimento FT

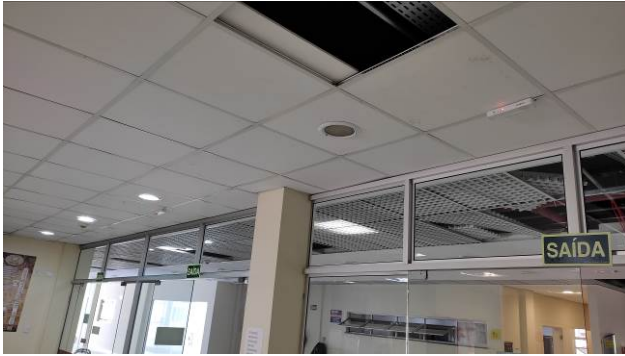
Figura 59E: iluminação de emergência Térreo FT

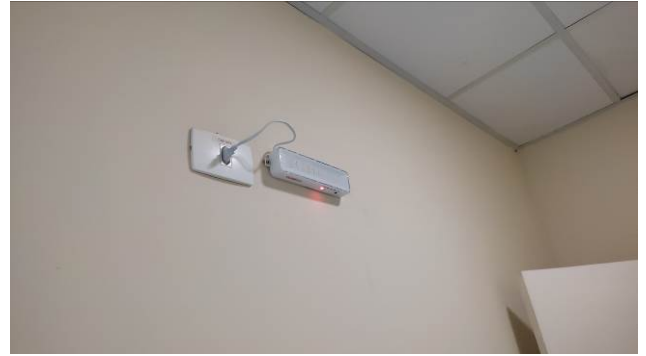
Figura 60E: iluminação de emergência Térreo FT

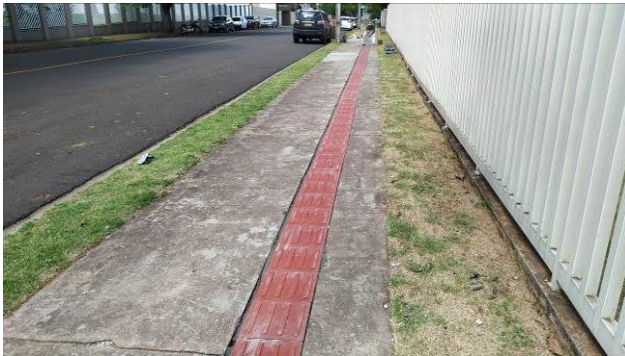
Figura 43C: Finalização do piso tátil externo, no passeio público

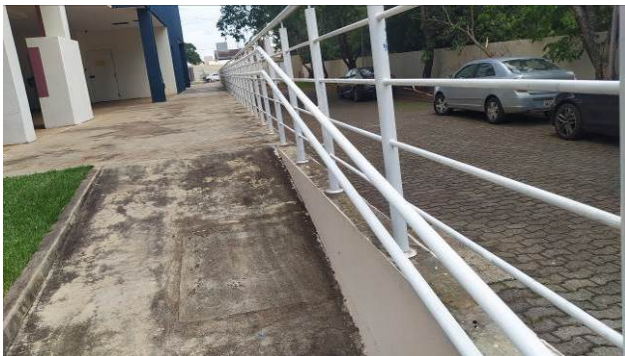
Figura 45C: Corrimão duplo, em tubos de aço galvanizado, instalado no lado esquerdo do Fórum (terraceo técnico)

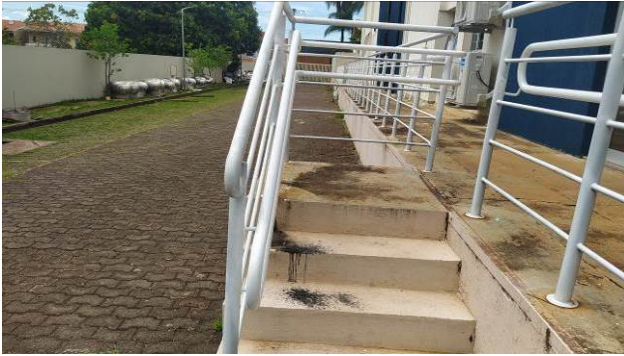
Figura 47C: Corrimão duplo, em tubos de aço galvanizado, instalado na escada de acesso ao Arquivo

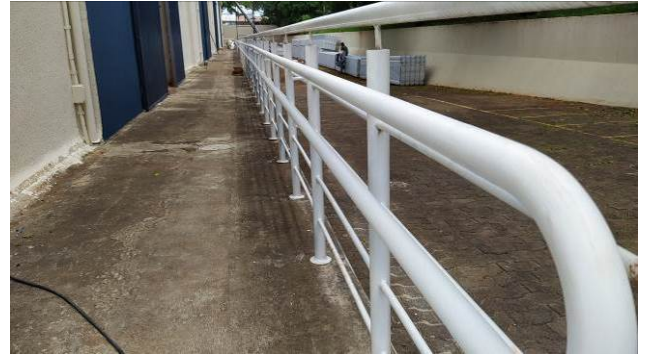
Figura 48C: Corrimão duplo, em tubos de aço galvanizado, instalado no lado direito do barracão

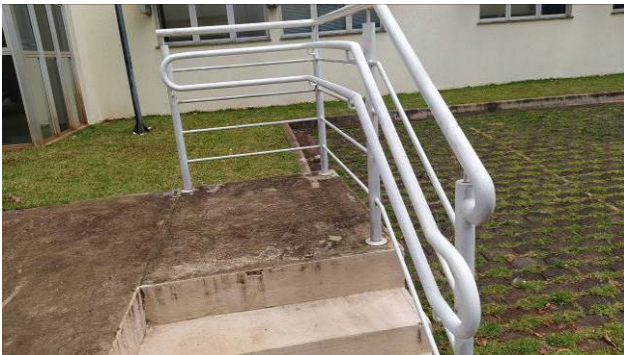
Figura 49C: Corrimão duplo, em tubos de aço galvanizado, instalado na escada de acesso à doca da Setorial

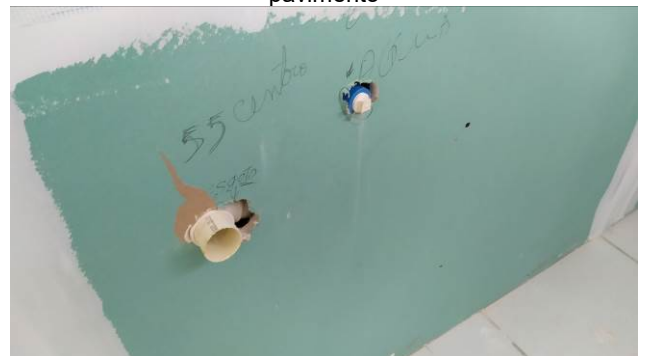
Figura 52C: Instalação de ponto de água fria e de esgoto, no sanitário público feminino do pavimento térreo

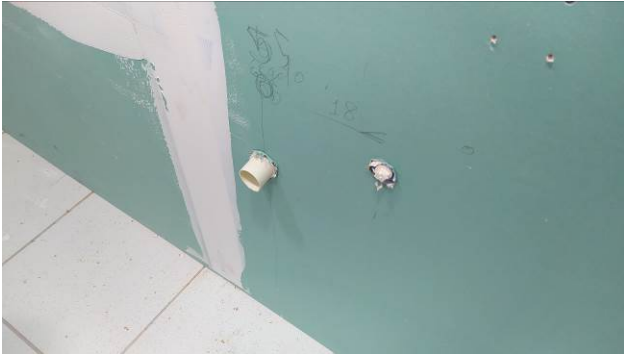
Figura 53C: Instalação de ponto de água fria e de esgoto, no sanitário público feminino do primeiro pavimento

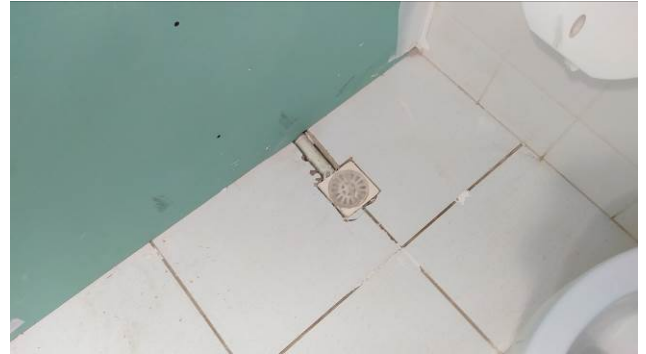
Figura 54C: Ligação do ponto de esgoto secundário em tubulação de esgoto primário, no sanitário público feminino do segundo pavimento

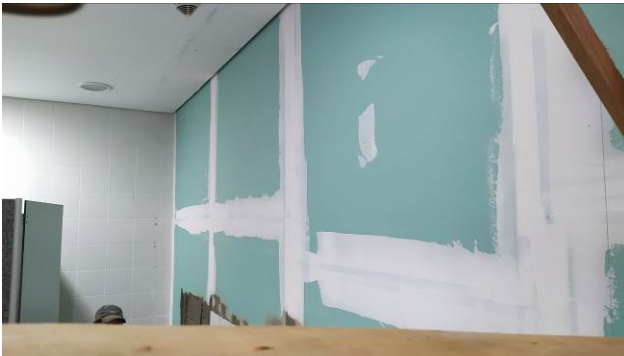
Figura 55C: Parede de gesso acartonado verde, executada no BWC feminino do segundo pavimento. No detalhe o forro já reconstituído.

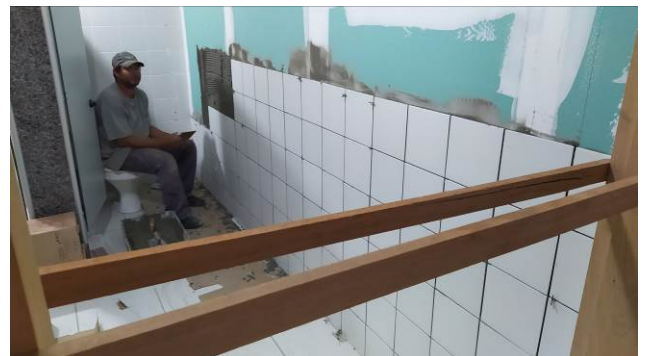
Figura 58C: Início da instalação dos azulejos em parede de gesso acartonado verde, no sanitário feminino do primeiro pavimento.

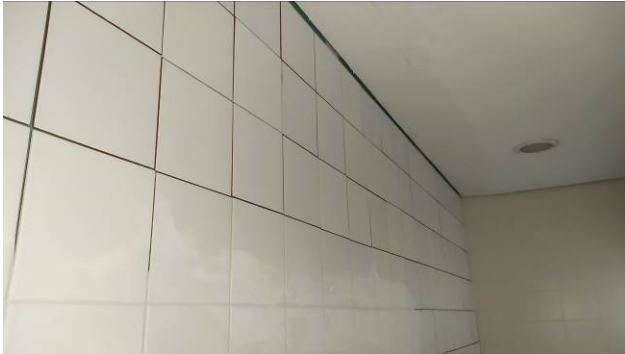
Figura 59C: Finalização da instalação dos azulejos em parede de gesso acartonado verde, no sanitário PNE do pavimento térreo. No detalhe o forro já reconstruído.

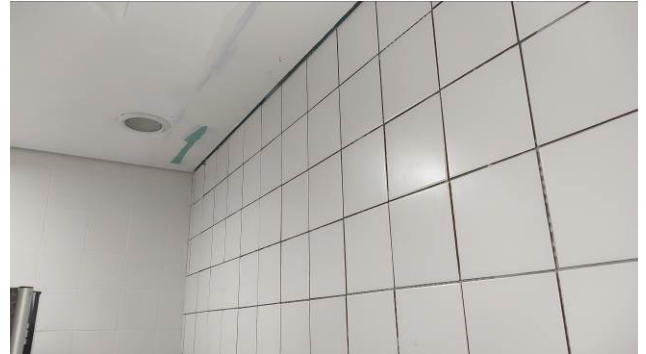
Figura 60C: Finalização da instalação dos azulejos em parede de gesso acartonado verde, no sanitário feminino do pavimento térreo. No detalhe o forro já reconstruído.

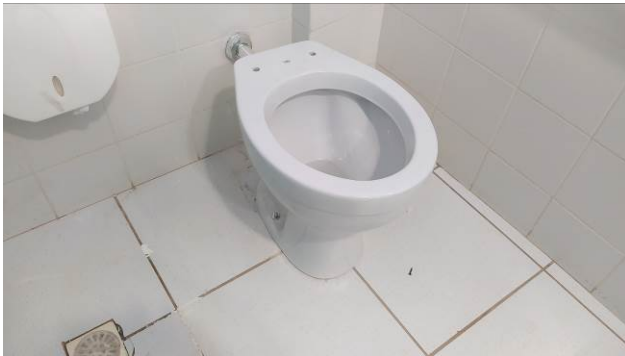
Figura 61C: Bacia sanitária instalada no BWC PNE do primeiro pavimento

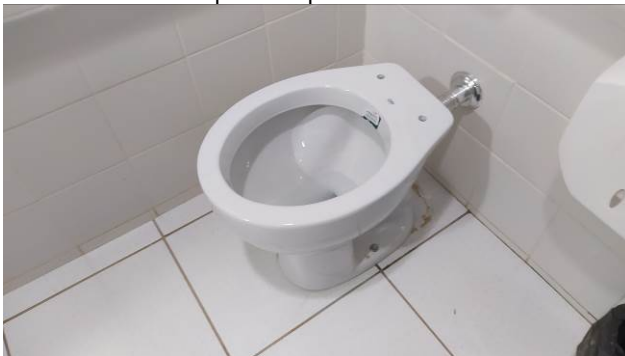
Figura 63C: Bacia sanitária instalada no BWC masculino do pavimento térreo

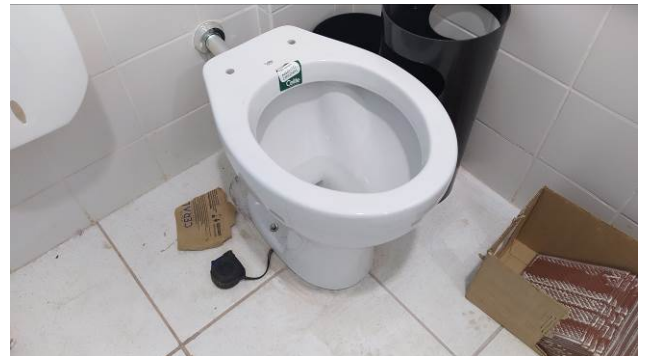
Figura 64C: Bacia sanitária instalada no BWC PNE do pavimento térreo

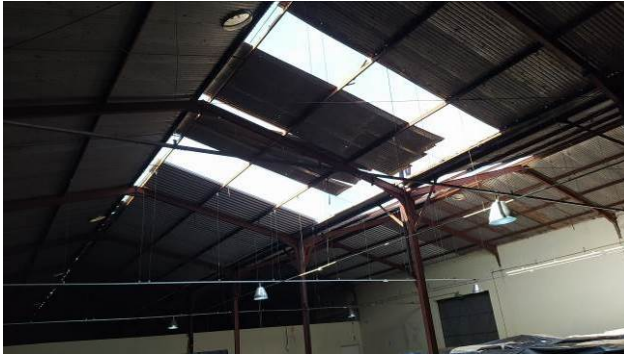
Figura 65C: Processo de remoção das telhas antigas no barracão – visto por baixo

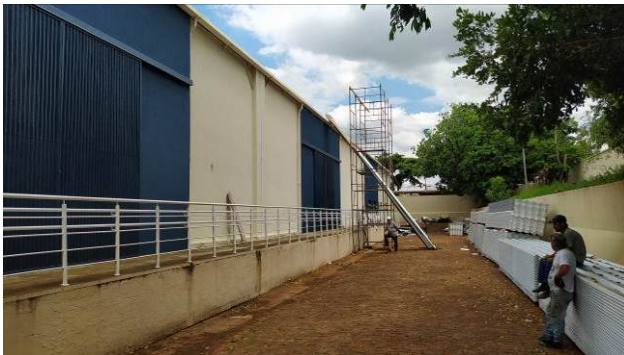
Figura 67C: Processo de elevação das telhas novas até a cobertura

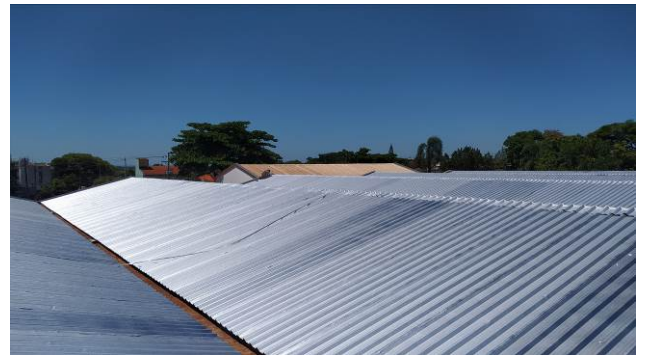
Figura 68C: Telhas termoacústicas instaladas no arquivo e estacionamento

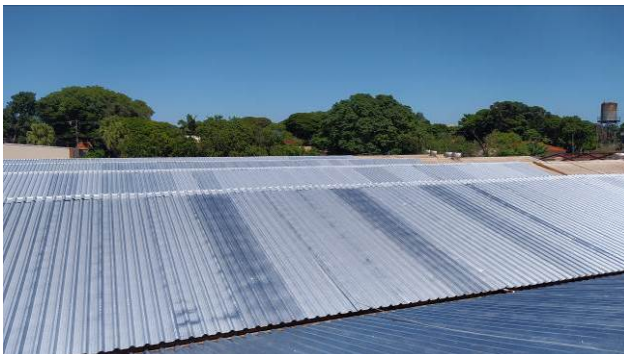
Figura 69C: Telhas termoacústicas instaladas no arquivo e estacionamento

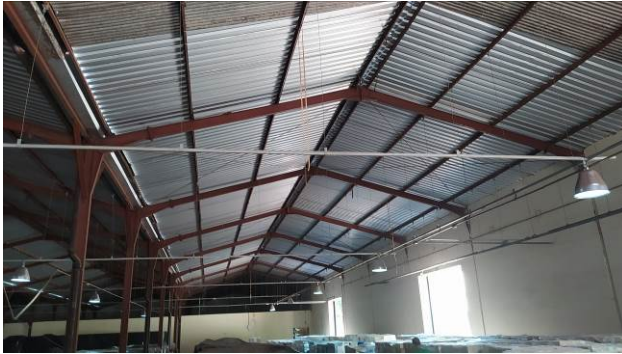
Figura 71C: Telhas termoacústicas instaladas no estacionamento – visto por baixo

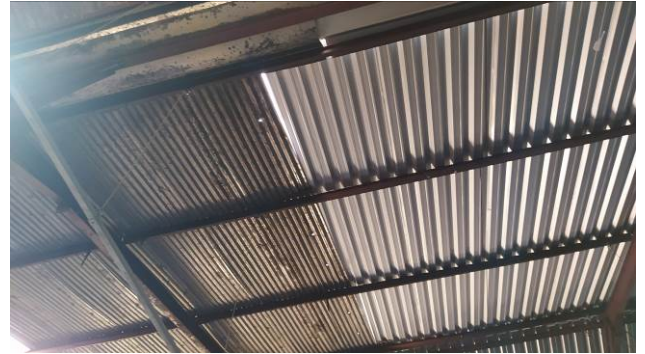
Figura 72C: Telhas termoacústicas instaladas no estacionamento – região de término das telhas antigas e início das telhas novas

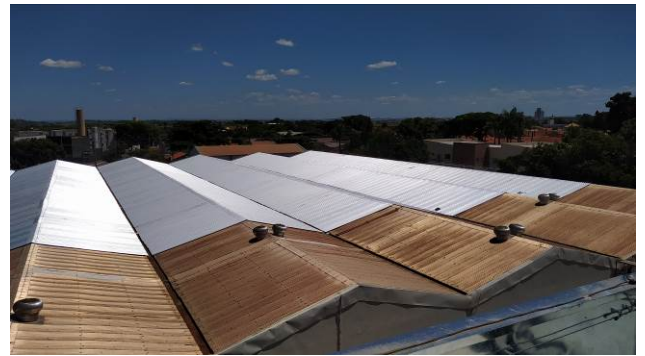
Figura 74C: Vista panorâmica da cobertura do barracão – região do estacionamento

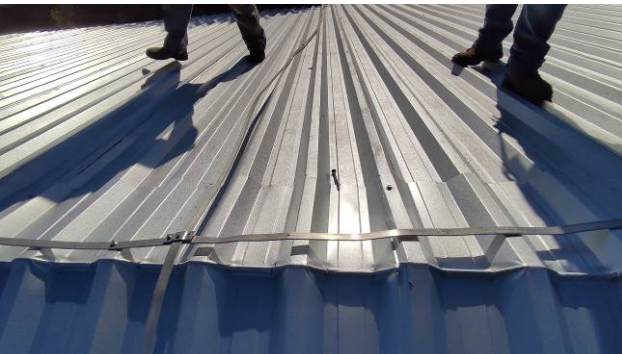
Figura 61E: retirada, posicionamento e reinstalação do SPDA barracão

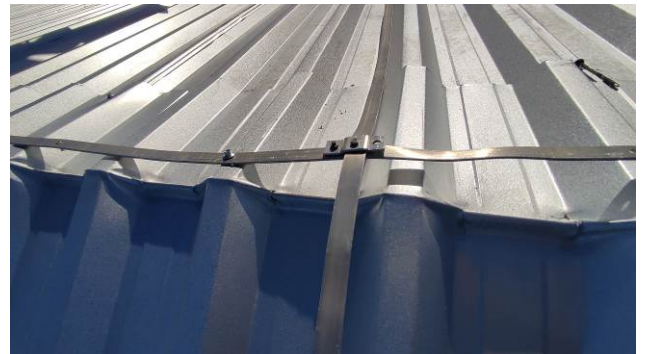
Figura 62E: retirada, posicionamento e reinstalação do SPDA barracão

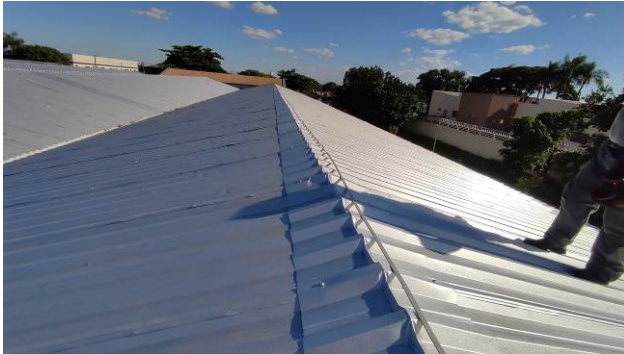
Figura 63E: retirada, posicionamento e reinstalação do SPDA barracão

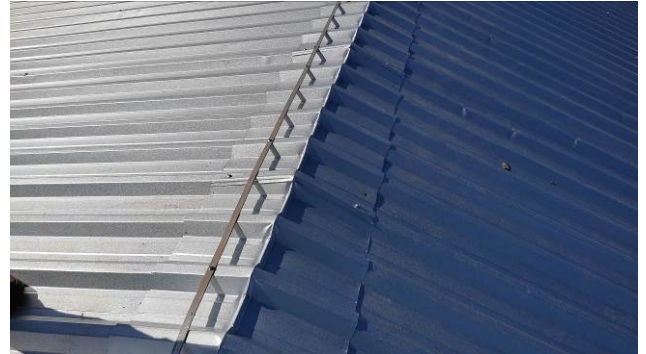
Figura 64E: retirada, posicionamento e reinstalação do SPDA barracão

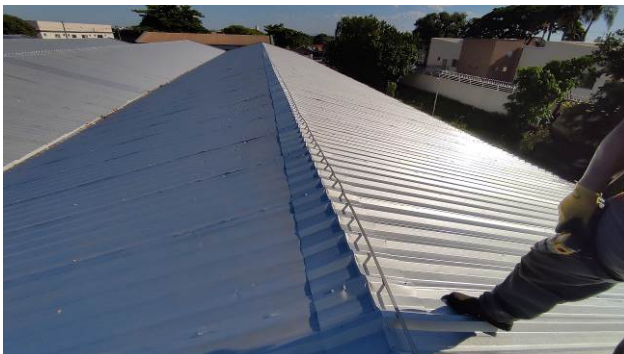
Figura 65E: retirada, posicionamento e reinstalação do SPDA barracão

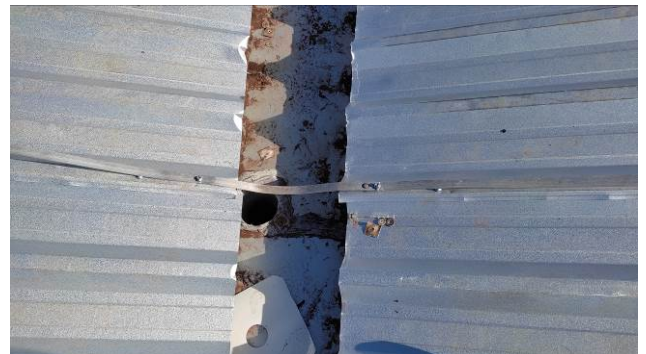
Figura 66E: retirada, posicionamento e reinstalação do SPDA barracão

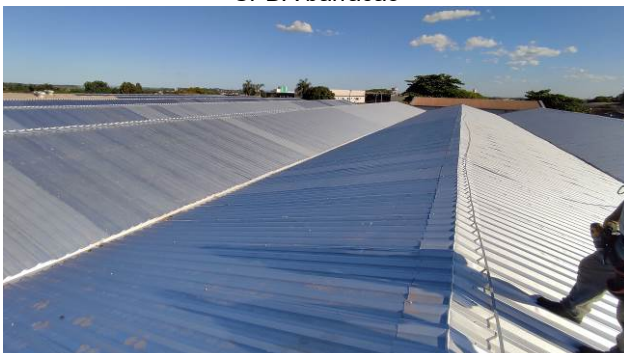
Figura 67E: retirada, posicionamento e reinstalação do SPDA barracão

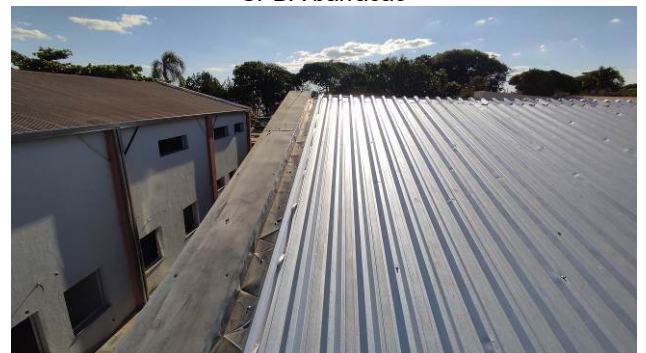
Figura 68E: retirada, posicionamento e reinstalação do SPDA barracão

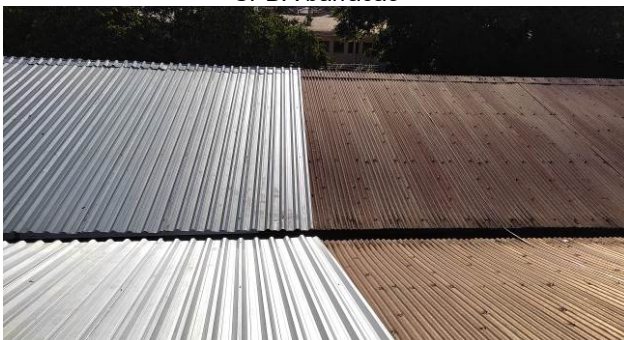
Figura 69E: retirada, posicionamento e reinstalação do SPDA barracão
