## **RELATÓRIO FOTOGRÁFICO – 3ª E 4ª MEDIÇÕES**

**OBRA: ADEQUAÇÕES AO PPCI - PLANO DE PREVENÇÃO E PROTEÇÃO CONTRA INCÊNDIOS, ADEQUAÇÕES DE ACESSIBILIDADE, SUBSTITUIÇÃO PARCIAL DA COBERTURA DO BARRACÃO, ADEQUAÇÕES DE SUSTENTABILIDADE E SERVIÇOS COMPLEMENTARES NO FÓRUM TRABALHISTA DE LONDRINA.**

**CONTRATADA: DACAN CONSTRUÇÕES CIVIS LTDA.**

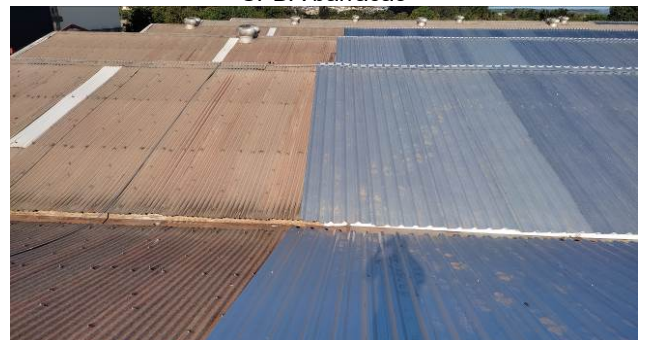
Figura 70E: retirada, posicionamento e reinstalação do SPDA barracão

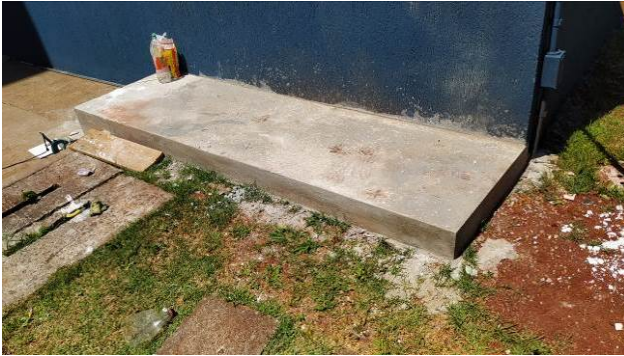
Figura 75C: Base para assentamento das cisternas de reuso de água da chuva

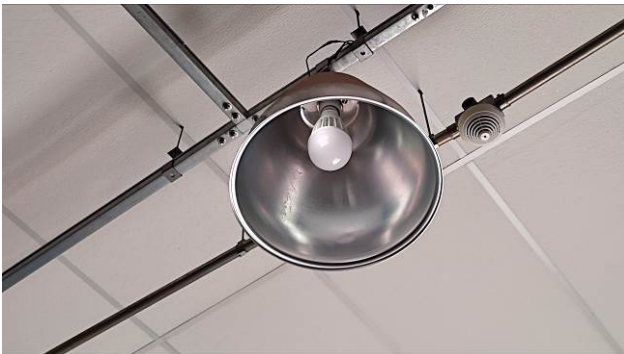
Figura 71E: iluminação barracão – substituição vapor metálico por LED

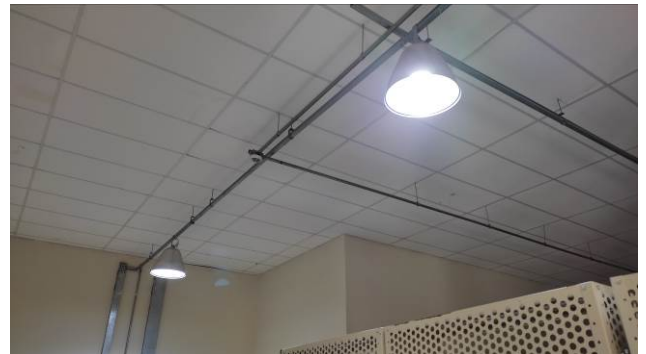
Figura 72E: iluminação barracão – substituição vapor metálico por LED

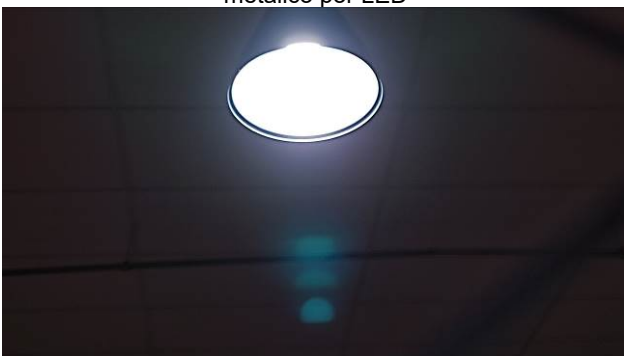
Figura 73E: iluminação barracão – substituição vapor metálico por LED

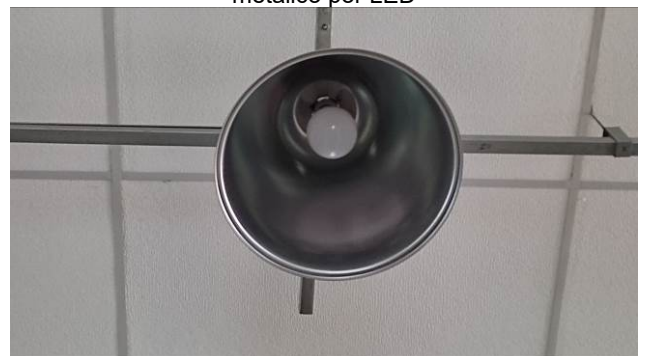
Figura 74E: iluminação barracão – substituição vapor metálico por LED

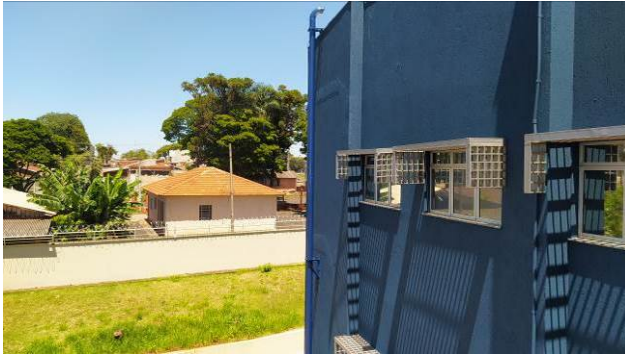
Figura 76C: Pintura da chaminé (escapamento) do gerador

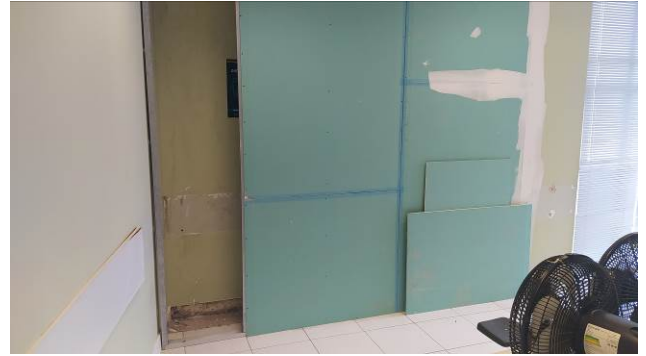
Figura 77C: Início da instalação da parede de gesso acartonado, na sala de audiência 1 da 5ª Vara

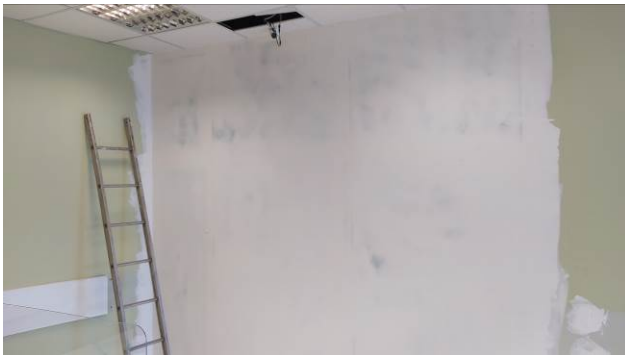
Figura 78C: Aplicação de massa corrida PVA, na parede de gesso acartonado (parede falsa), na sala de audiência 1 da 5ª Vara

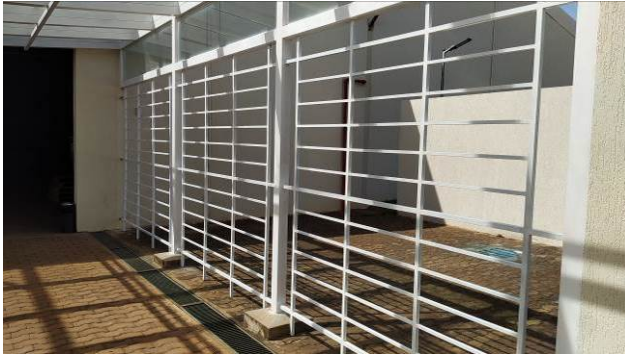
Figura 81C: Gradil de fechamento (em metalon) dos vãos existentes na região da cobertura de vidro

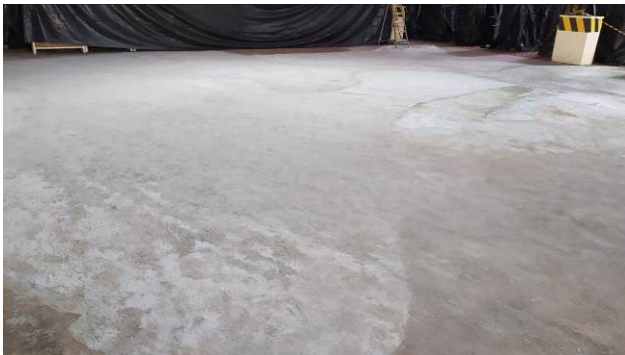
Figura 83C: Recuperação de parte do piso no estacionamento
