## RELATÓRIO FOTOGRÁFICO – 2ª MEDIÇÃO

**OBRA: SUBSTITUIÇÃO DA COBERTURA, CLIMATIZAÇÃO, PINTURA EXTERNA, ADEQUAÇÕES DE SUSTENTABILIDADE, ADEQUAÇÕES DE ACESSIBILIDADE E SERVIÇOS COMPLEMENTARES NA VARA DO TRABALHO DE CAMBÉ.**

**CONTRATADA: LITHIUM CONSTRUÇÕES E SERVIÇOS LTDA.**

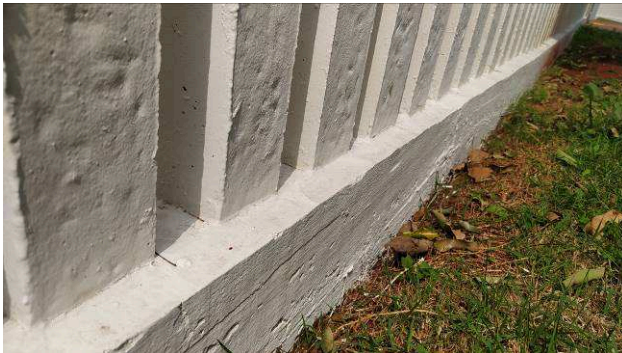
Figura 33C: Pintura das baldrame de sustentação dos muros palito

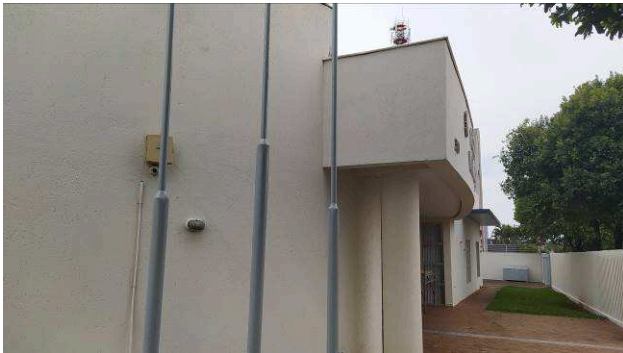
Figura 37C: Pintura dos mastros das bandeiras

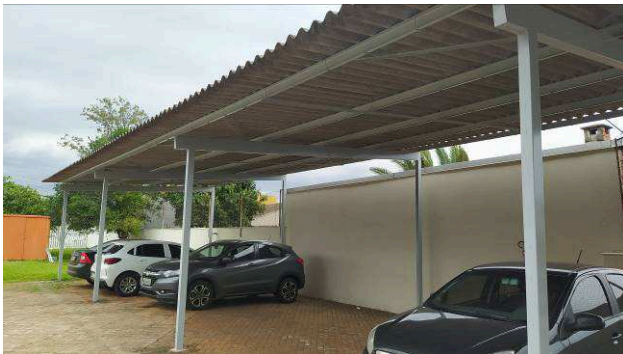
Figura 39C: Pintura da estrutura metálica de cobertura do estacionamento dos servidores

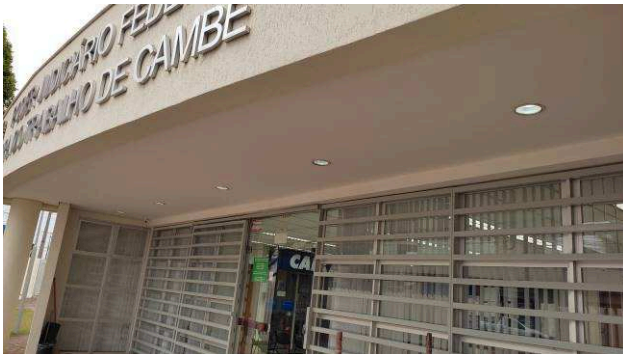
Figura 11E: Luminárias e lâmpada LED

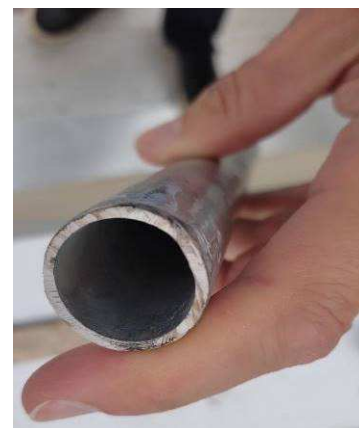
Figura 18E: Infraestrutura iluminação externa
