RELATÓRIO FOTOGRÁFICO – 11ª MEDIÇÃO

OBRA: **AMPLIAÇÃO E REFORMA PARCIAL DO FÓRUM TRABALHISTA DE CASCAVEL/PR.**

CONTRATO: **CP 01/2023 – Contrato nº 31/2023 – PROAD 1342/2023.**

CONTRATADA: **LM PROJETOS E EXECUÇÃO LTDA.**

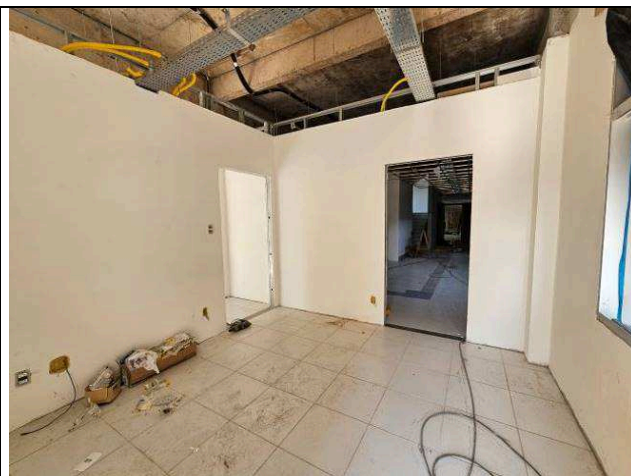
Figura 44: Pintura interna – 1º pavimento.

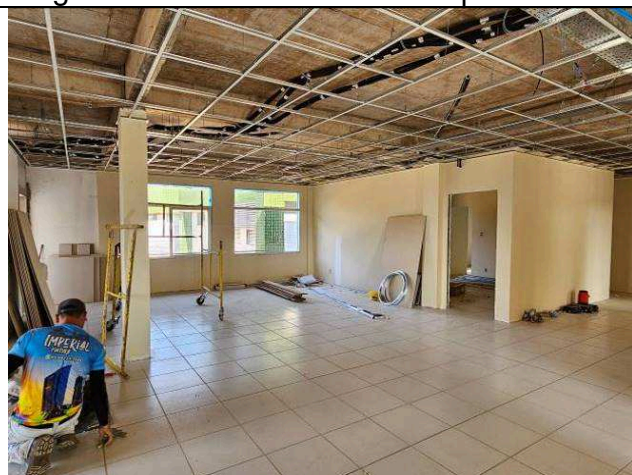
Figura 45: Pintura interna – 1º pavimento.

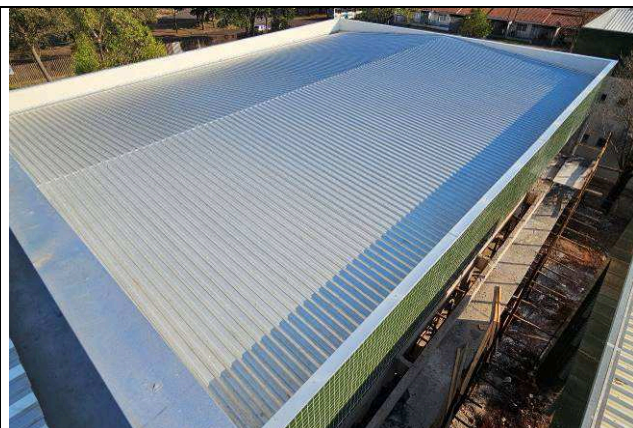
Figura 49: Pintura face interna platibandas.

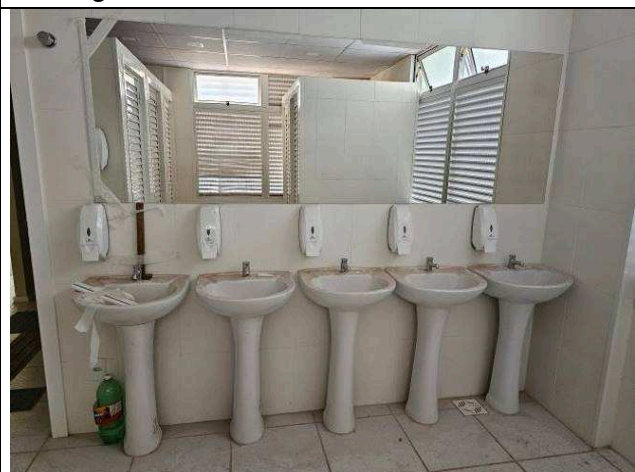
Figura 57: Espelhos – banheiros públicos.

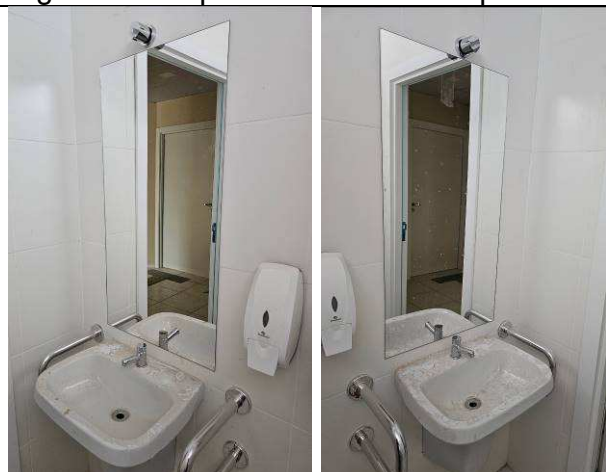
Figura 58: Espelhos – banheiros públicos.

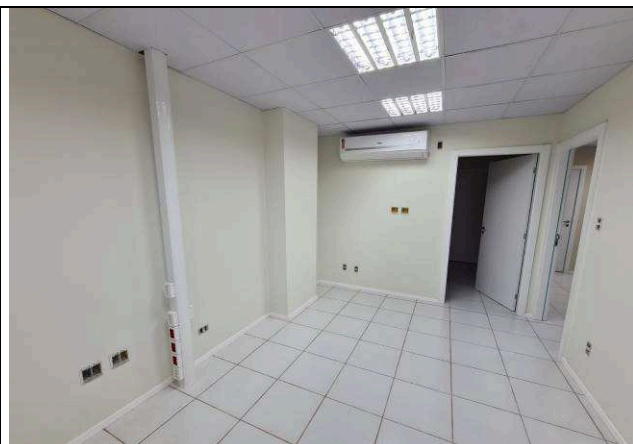
Figura 61: Equipamentos de ar condicionado - CEJUSC.

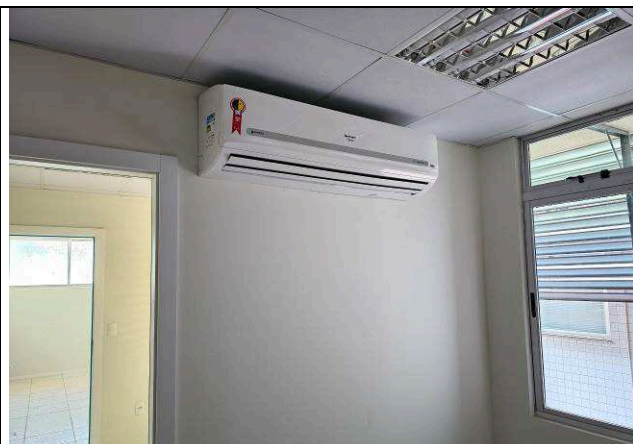
Figura 62: Equipamentos de ar condicionado - CEJUSC.

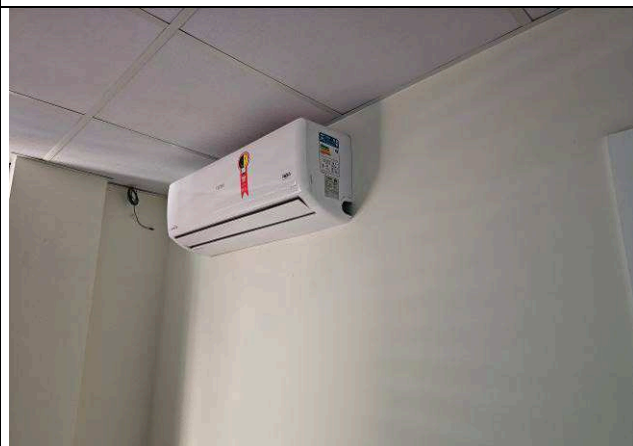
Figura 63: Equipamentos de ar condicionado - CEJUSC.

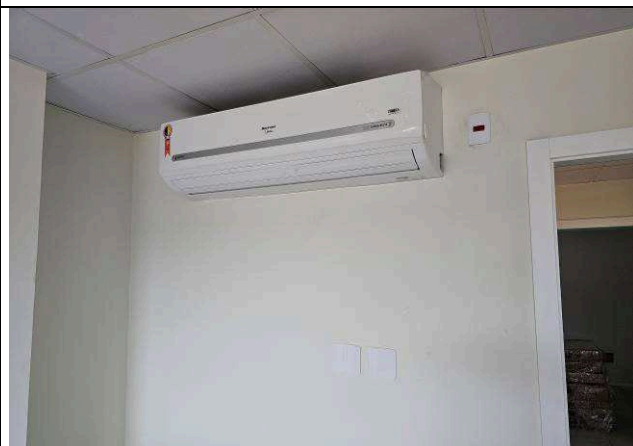
Figura 64: Equipamentos de ar condicionado - CEJUSC.

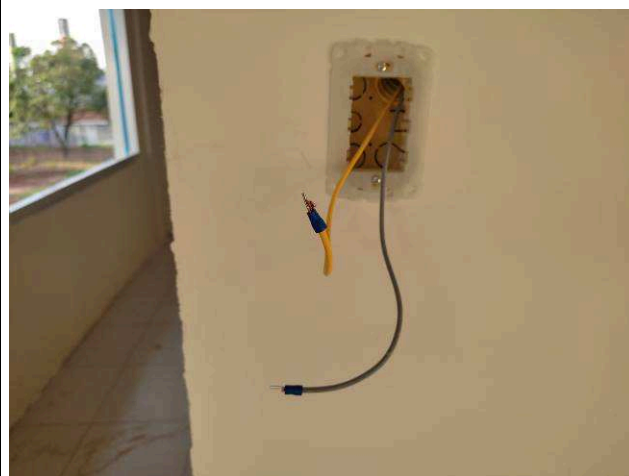
Figura 04E: Caixas 2x4", tomadas, interruptores, cabeamento – 4ª VT

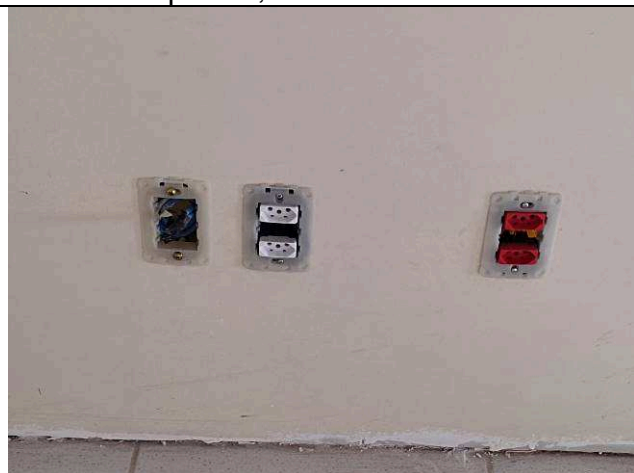
Figura 07E: Caixas 2x4", tomadas, interruptores, cabeamento – 4ª VT

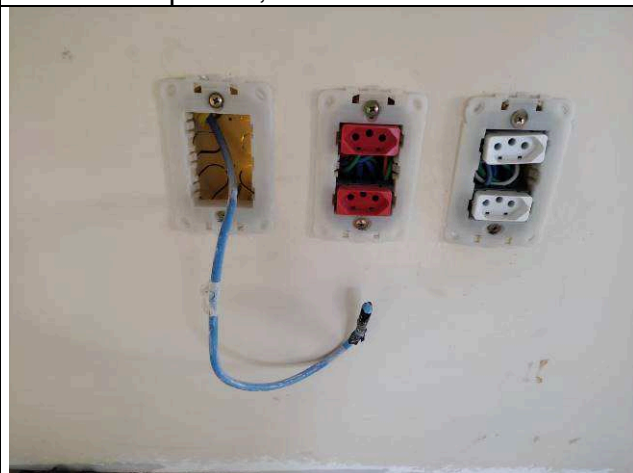
Figura 08E: Caixas 2x4", tomadas, interruptores, cabeamento – 4ª VT

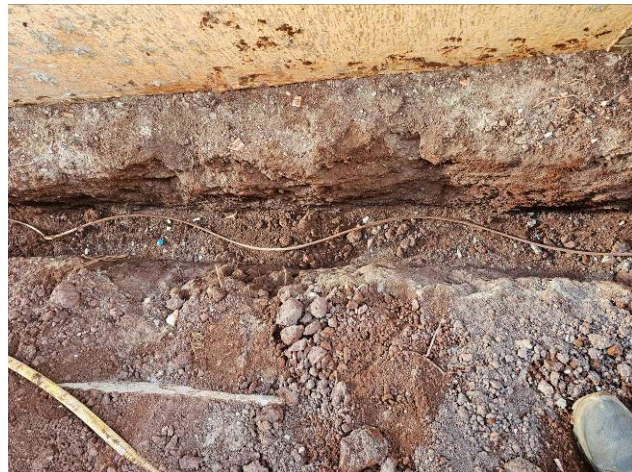
Figura 23E: Aterramento – cabo de cobre nu 50mm²

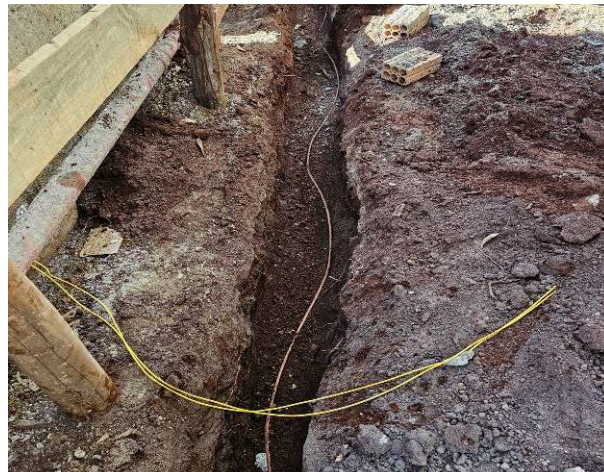
Figura 24E: Aterramento – cabo de cobre nu 50mm²

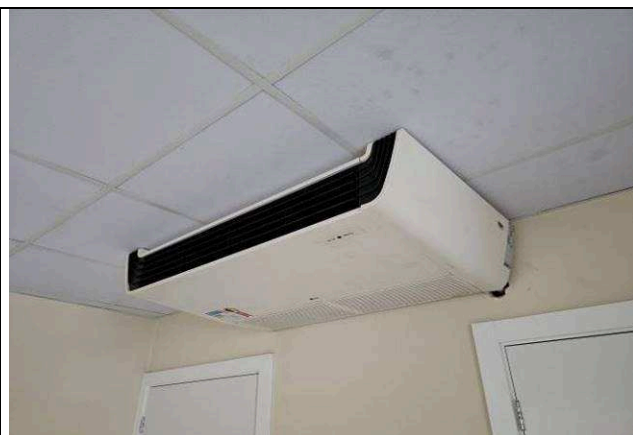
Figura 79: Equipamentos de ar condicionado - CEJUSC.

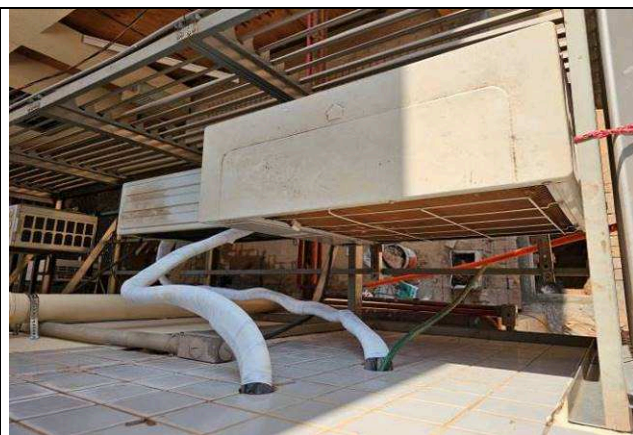
Figura 80: Equipamentos de ar condicionado - CEJUSC.

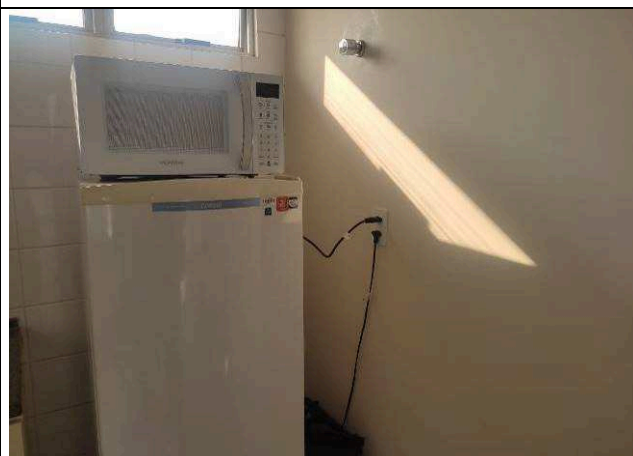
Figura 28E: Instalações elétricas – copa 1ª VT

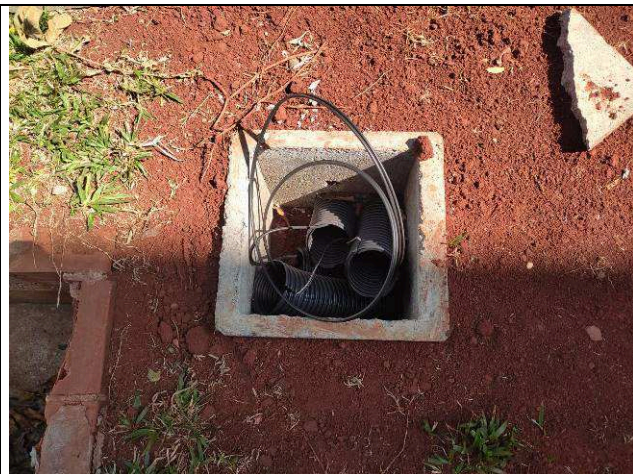
Figura 35E: Ramal rede lógica entre Setorial e Prédio Principal
