TRIBUNAL REGIONAL DO TRABALHO 9ª REGIÃO
Secretaria de Engenharia e Arquitetura
Núcleo de Administração de Obras

SUBSTITUIÇÃO DA COBERTURA, RECUPERAÇÕES DE PISOS E REVESTIMENTOS, ADEQUAÇÕES DE SUSTENTABILIDADE E SEGURANÇA E SERVIÇOS COMPLEMENTARES NA VARA DO TRABALHO DE PARANAVAI

RELATÓRIO DA 2ª MEDIÇÃO

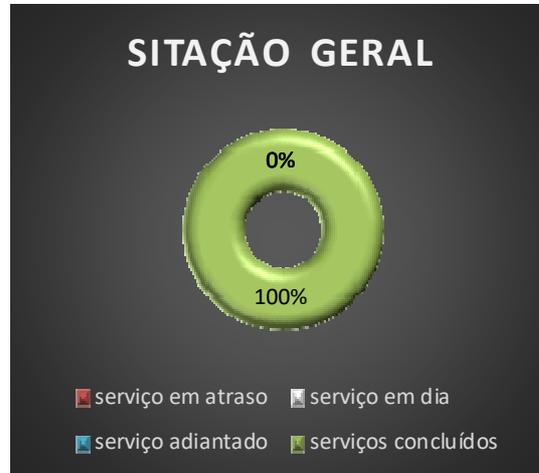
A partir das informações acima, tem-se a razão entre o total de serviços previstos e os totais em atraso, em dia, adiantados e concluídos, conforme se segue:
