RELATÓRIO FOTOGRÁFICO – 4ª MEDIÇÃO

OBRA: **EXECUÇÃO DE REFORMA DO FÓRUM TRABALHISTA DE SÃO JOSÉ DOS PINHAIS – INSTALAÇÃO DA 5ª VARA DO TRABALHO.**

CONTRATADA: **MANU COMÉRCIO E MONTAGEM INDUSTRIAL LTDA-ME**

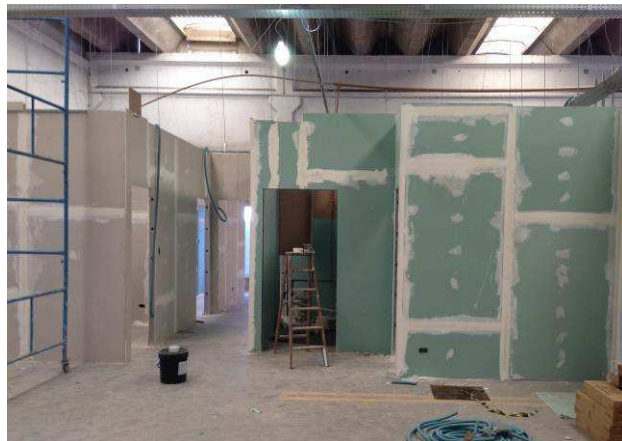
Figura 10C: Paredes de gesso acartonado ST-simples e RU-verde, em área da 5ª Vara.

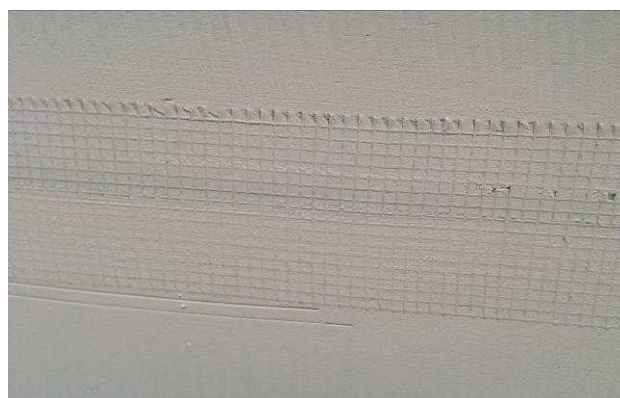
Figura 15C: Fita telada utilizada nas juntas das paredes em gesso acartonado RU e ST-duplo.

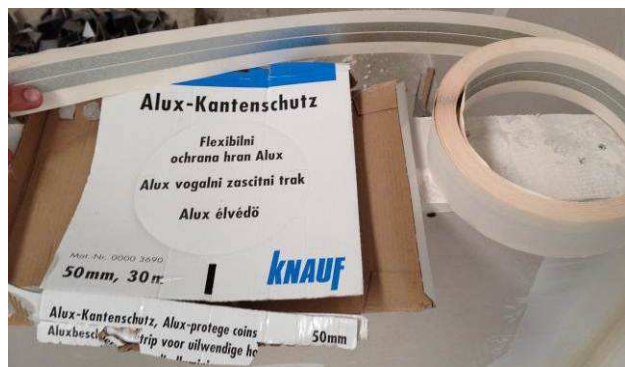
Figura 18C: Fita com reforço metálico para aplicação nos cantos das paredes em gesso acartonado.

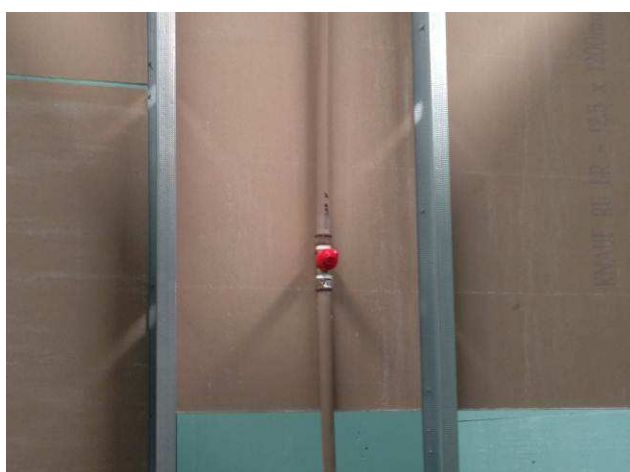
Figura 59C: Registro de gaveta 3/4" (Docol).

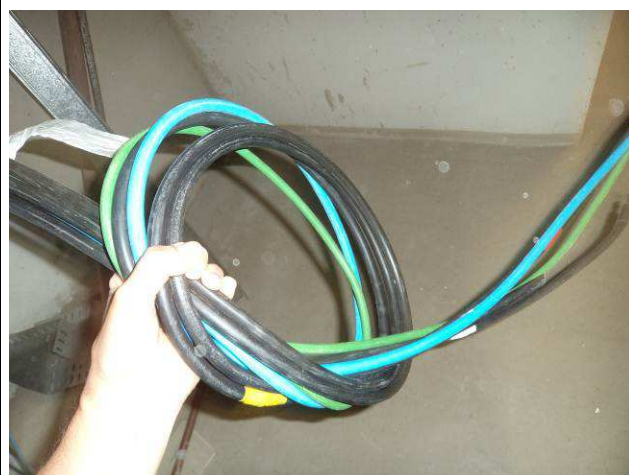
Figura 18E: ramal alimentador QDAR-5VT.
